# Reparation av strandmuren vid sydöstra tornet, Örebro slott

L1980:5500  
Nikolai 3:5  
Örebro socken och kommun  
Närke

ARKEOLOGISK UNDERSÖKNING  
I FORM AV SCHAKTNINGSÖVERVAKNING

Lst dnr 431-7476-2018

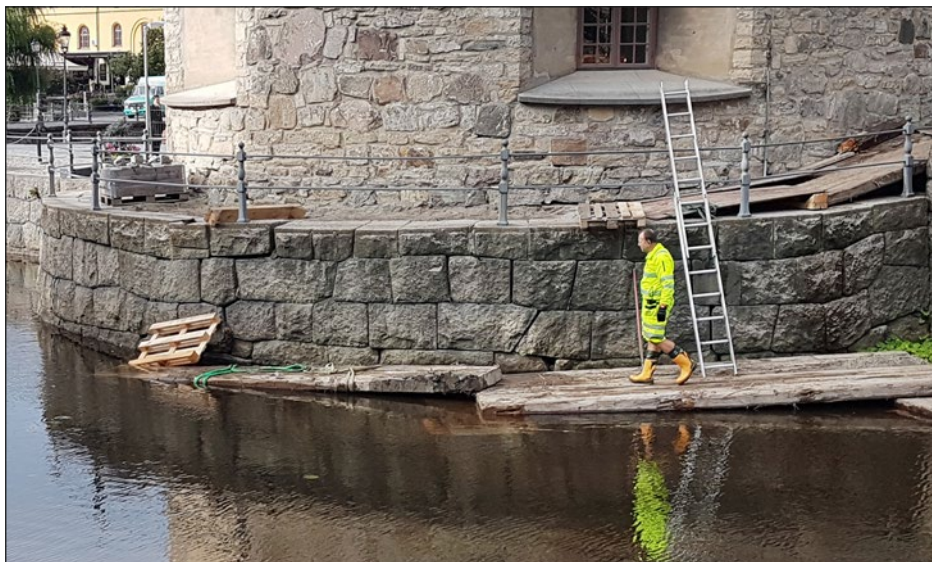
Figur 3. Ovanför lastpallen, i bildens vänstra del, syns sättningen i strandmuren, vilken föranledde att cirka 15 meter av strandmurens behövde bortplockas och återställas. Foto från öster.

I schaktets södra ände påträffades en äldre reparation som troligen orsakat de problem som orsakat sättningen. Vid 0,6 meters djup påträffades ovanpå de större utfyllnadsstenarna, vällagda flata stenar, fogade med puts. Entreprenören som arbetade med restaureringen av strandmuren menade att detta var spåren efter en lagning från 1900-tal där man tidigare utfört en reparation av strandmuren och därefter täckt med flata stenar med bruk emellan. Detta täta lock fick därefter vatten att ansamlas under längre tid vilket orsakat strandmurens sättning.

Då delar av den strandmuren till det sydöstra tornet hos Örebro slott (L1981:5500) riskerade att rasa ut i Svartån vid uteblivet underhåll, utfördes en renovering av muren. Stenarna plockades bort och jorden bakom den ersattes med grus och singel. Stenarna monterades därefter upp igen. I samband med renoveringen utförde Arkeologgruppen AB en arkeologisk undersökning i form av schaktningsövervakning på uppdrag av Länsstyrelsen i Örebro län (Lst dnr 431-7476-2018). Arbetet utfördes mellan den 29 september och 15 oktober 2019. Uppdraget bekostades av Statens fastighetsverk.

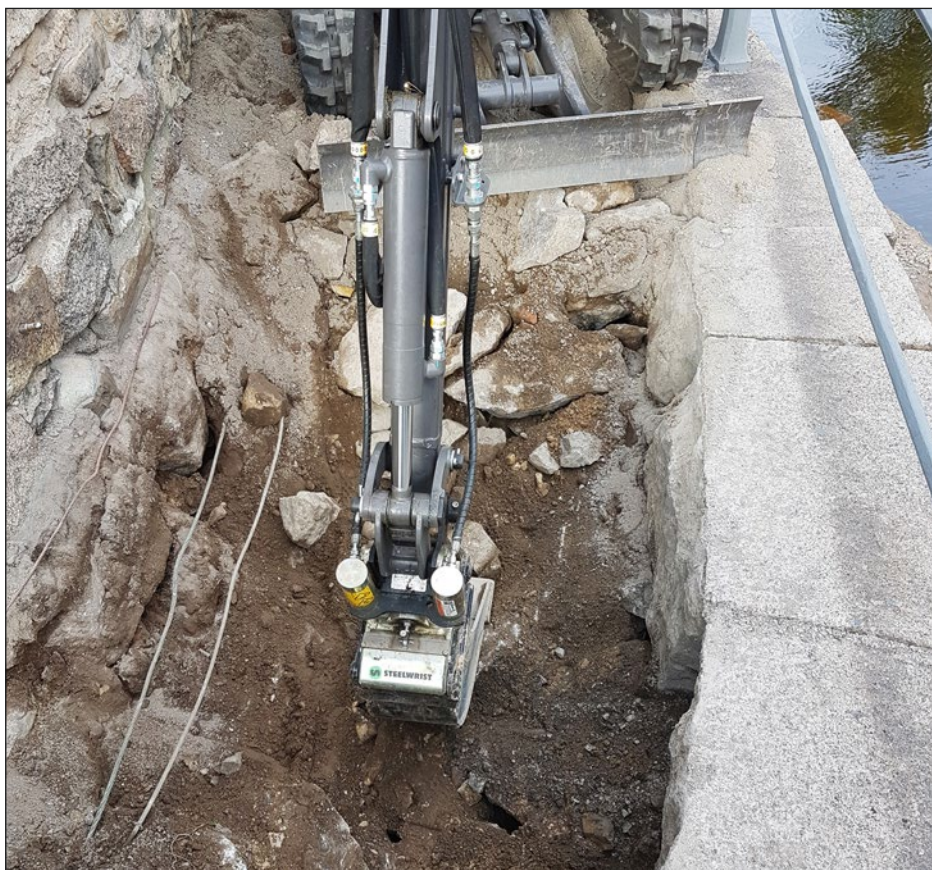
Figur 4. Vid schaktarbetet övervakade en arkeolog då grävmaskin grävde ned till nödvändigt djup. Här i bild syns toppen på de stora stenar som användes som bakfyll bakom strandmuren. Foto från söder.

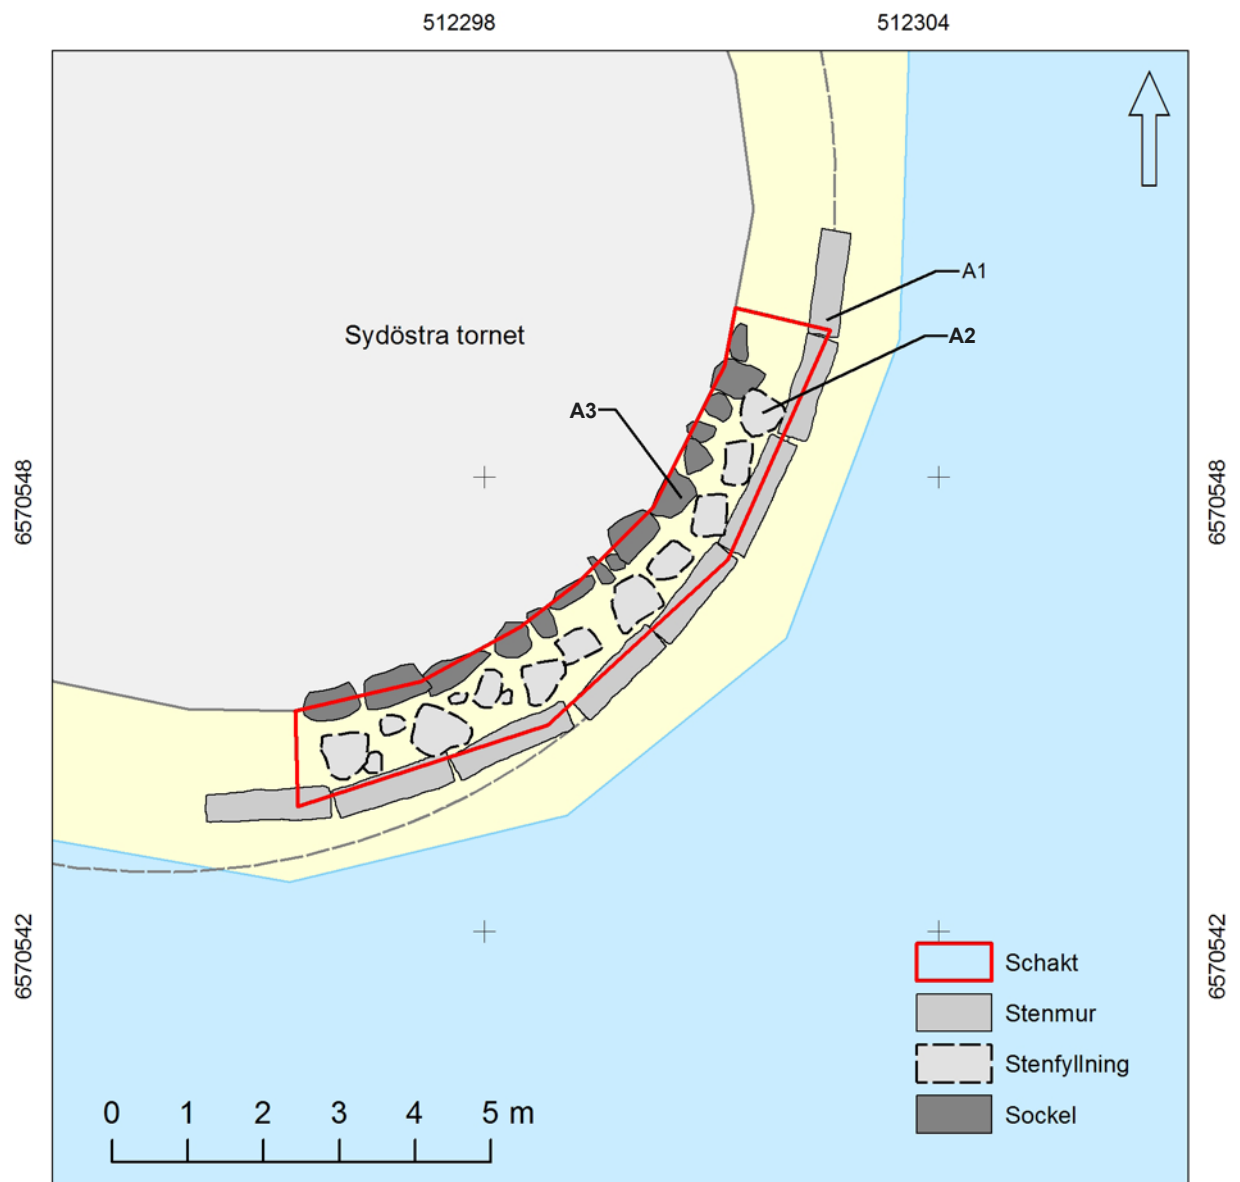
Figur 6. Principplan över de konstruktioner som påträffades. Tornets grundsula (A2), strandmuren (A1) med stenfyllningen (A3) emellan. Skala 1:100.

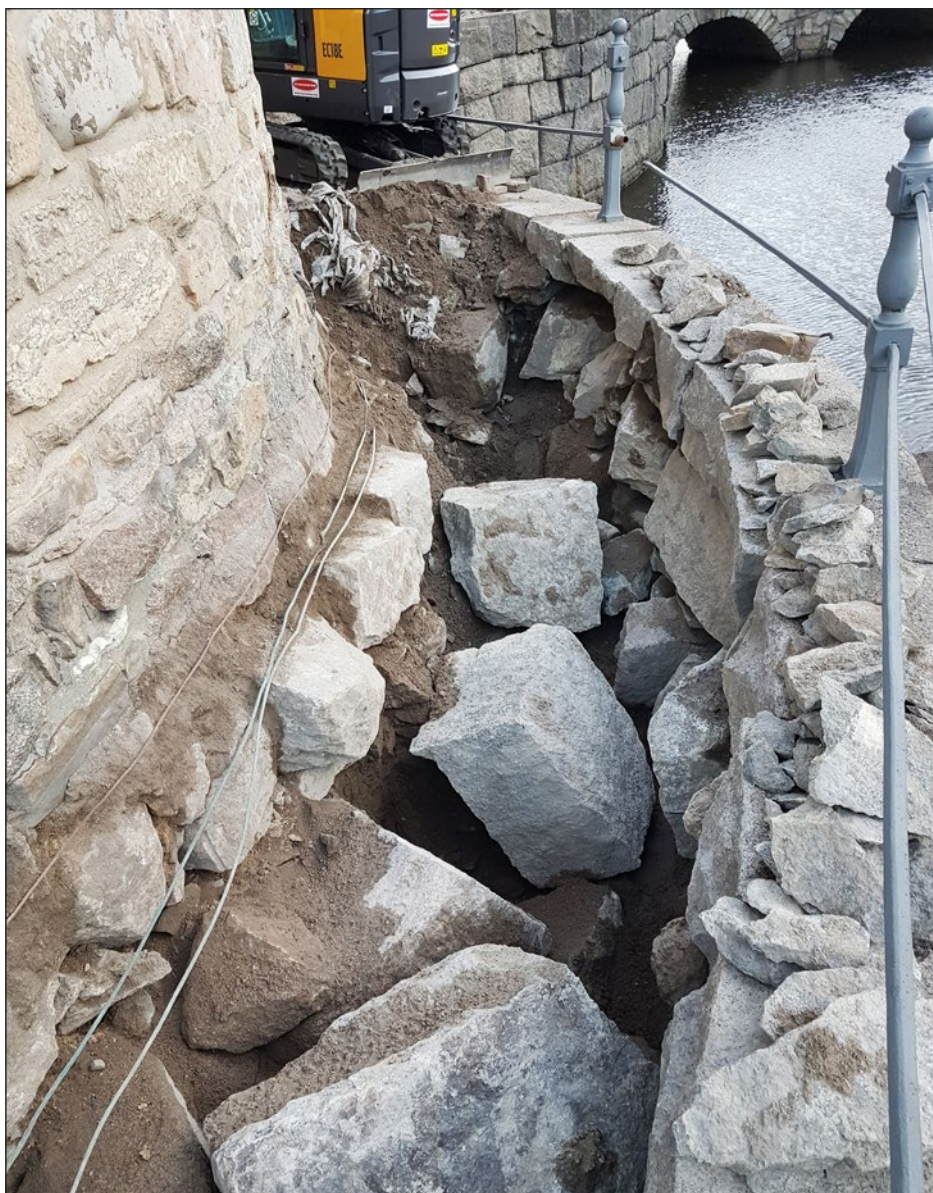
*Figur 7. Bakom strandmuren låg en stenfyllning av huggna stenar som tolkades vara "misslyckade" stenar, vilka kom att nyttjas som fyllning istället för att ingå i strandmuren. Ovanpå strandmuren syns även de rikliga mängder skärviga stenar, vilka tillkommit då strandmurens stenar tillhuggits på plats. Foto från söder.*

visade spår på att vara huggna eller ha uppkommit i samband med huggning av större stenar. De större stenarna i bakfyllet var delvis kvaderhuggna och troligen tilltänkta som stenar till strandmuren, men hade möjligen ansetts som felhuggna och istället används som utfyllnad. Strandmurens stenar och stenarna i bakfyllet var inte fogade i varandra. De mindre, skärviga stenarna har uppkommit i samband med att större stenar tillhuggits. De har därefter använts vid utfyllning samt vid kilning av strandmurens insida.

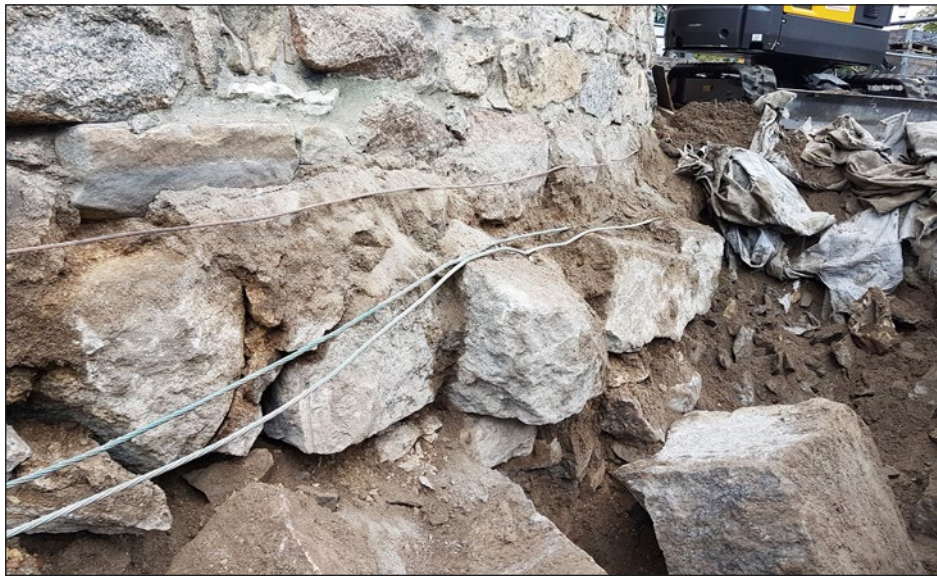
*Figur 8. Rester efter tornets sockel som visade spår av förfall då stenar föreföll saknas emellan håligheter.*

Tornets murliv övergick vid 0,3 meters djup till en förmodad sockel som sköt ut 0,3–0,5 meter (A3). Sockeln föreföll skadad då stenar saknades och det fanns håligheter mellan stenarna som gjorde att det fanns risk att stenar skulle rasa ned om man försökte rensa fram stenarna. Det var därmed inte möjligt att se tydliga spår ifall det sydöstra tornets bas haft en sockel liknande det sydvästra tornet som har en fasad sockel.

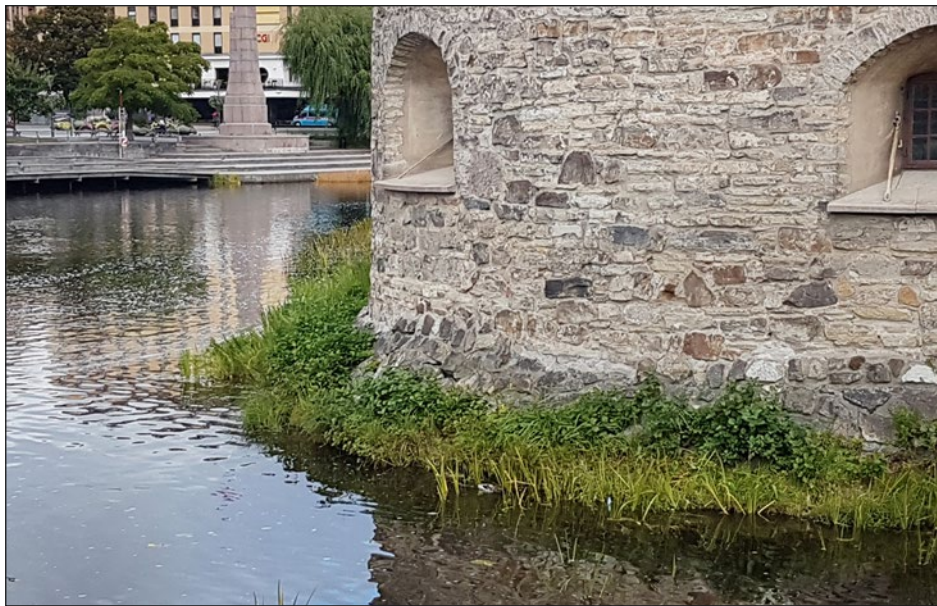
*Figur 9. Slottets sydvästra torn saknar strandmur. Här syns vid basen en fasad sockel. Foto från söder.*
