# Läckande grunddamm vid Järle hytt- och hammarområde – arkeologisk kontroll i samband med åtgärdsarbete

L1980:3038  
Järle 1:25  
Nora socken och kommun  
Västmanland  
Johnny Rönngren

© 2022 Arkeologgruppen AB  
Arkeologgruppen rapport 2021:56  
Lst dnr 431-7887-2021

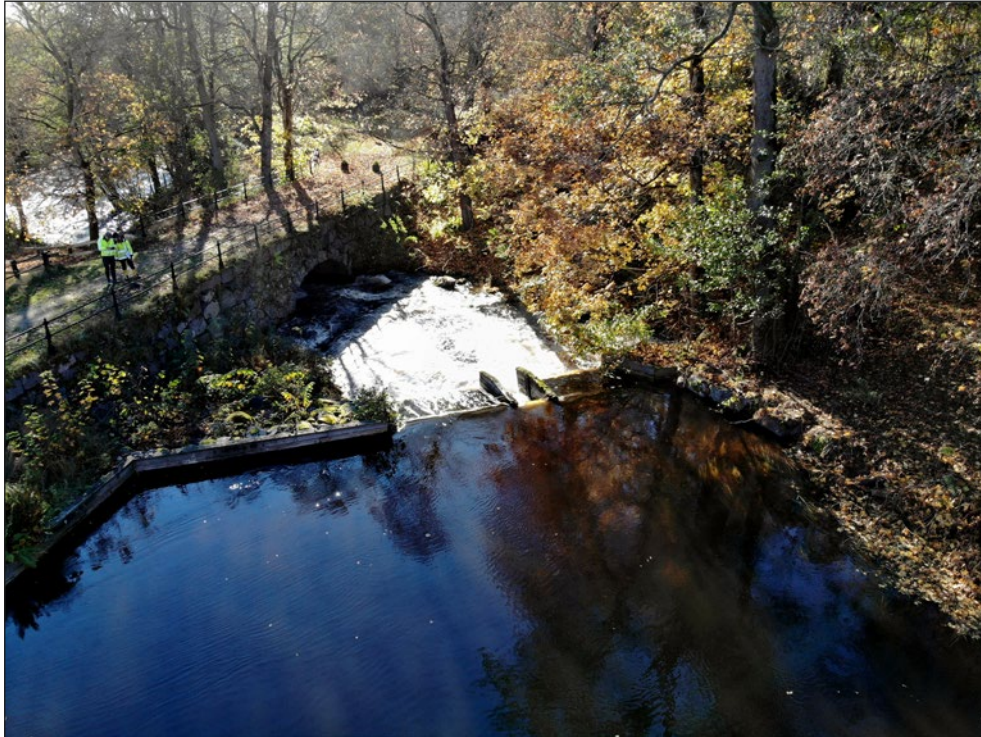
*Figur 3. Vy över grunddammen sedd från uppströmssidan, innan utförd åtgärd. Foto från norr.*

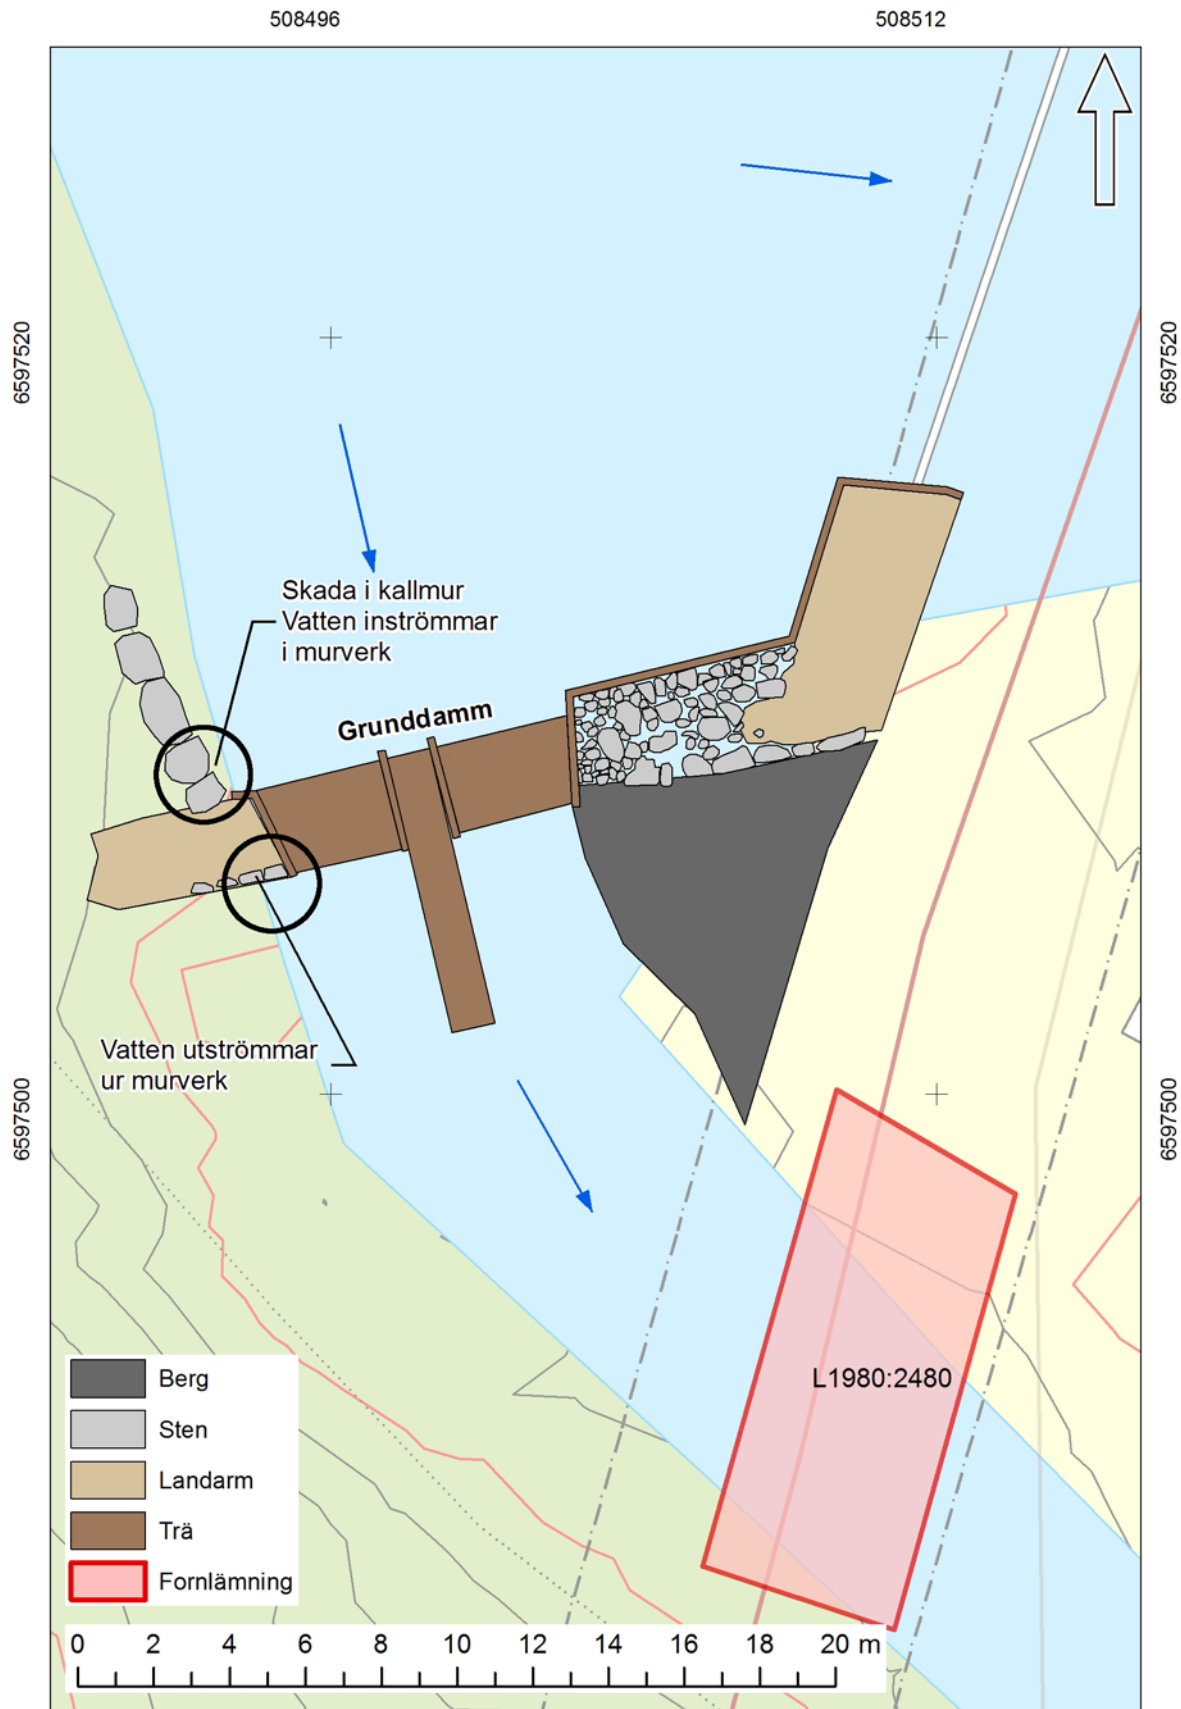
Figur 9. Plan över grunddammen vid Järle. Ett hål uppstod i stenterrasseringen där den ansluter till grunddammens sydvästra landarm. Via hålet strömmade vatten genom dammkonstruktionen och ut ur murverket på nedströmssidan. Skala 1:200.

Skadan på grunddammen hade uppstått vid anslutningen mellan den sydvästra landarmen och stenterrasseringen. Stenar från kallmurningen hade lossnat på uppströmssidan varvid vatten forsade in genom kallmurningen och ut på nedströmssidan, mellan stenarnas fogar. Den uppkomna skadan riskerade att underminera dammvallens inre bärighet varvid ett dammbrott skulle kunna inträffa. I syfte att skyndsamt stoppa vatteninströmningen behövde jord- och grusmassor uppfyllas på dammvallens uppströmssida för att skapa en skyddande barriär gentemot skadan i dammvallen. Lösningen är av provisorisk art då dammvallens framtida utformning är säker.

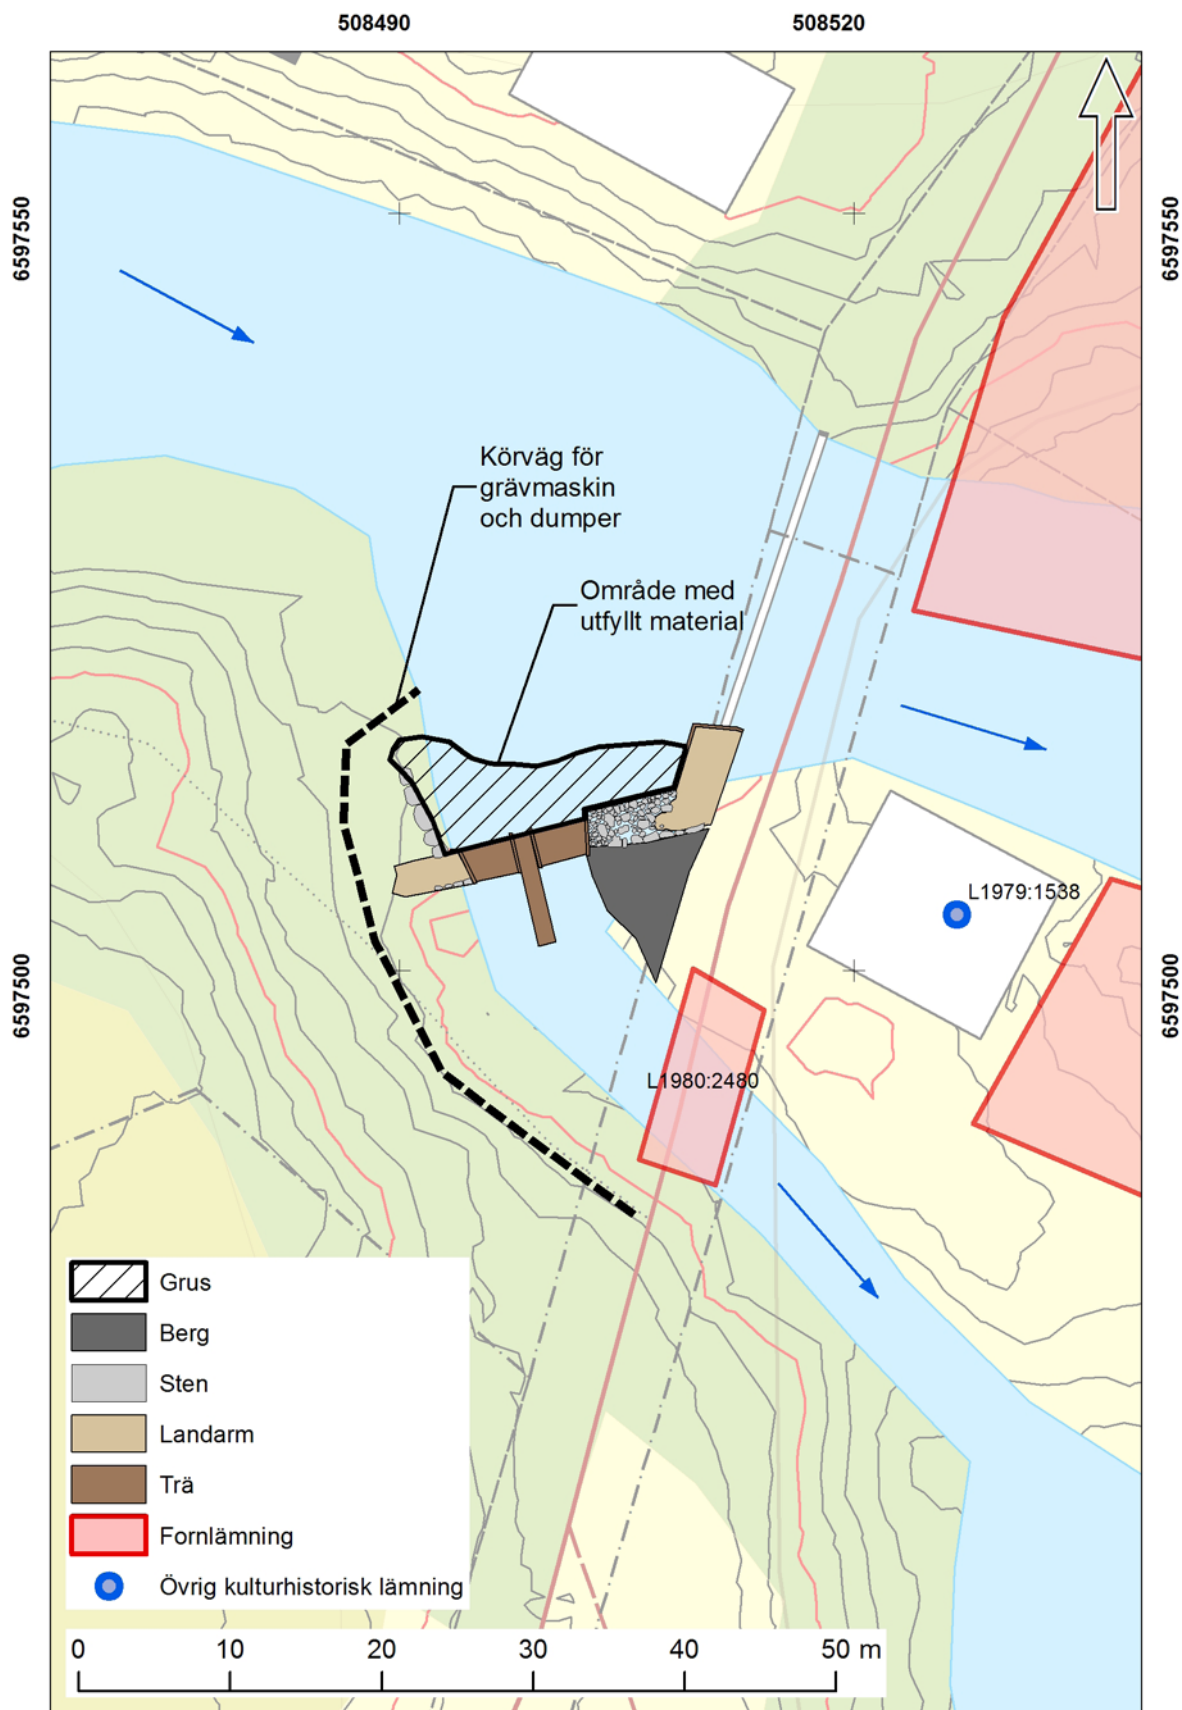
Figur 10. Resultatplan efter utförd åtgärd vid grunddammen. En körväg anlades och nyttjades för att transportera jord och grus i syfte att anlägga en skyddande vall framför grunddammen. Skala 1:500.

Utfyllnadsmaterial har påförts uppströms grunddammen inom en yta om 18×4 meter i nordöstlig-sydvästlig riktning.

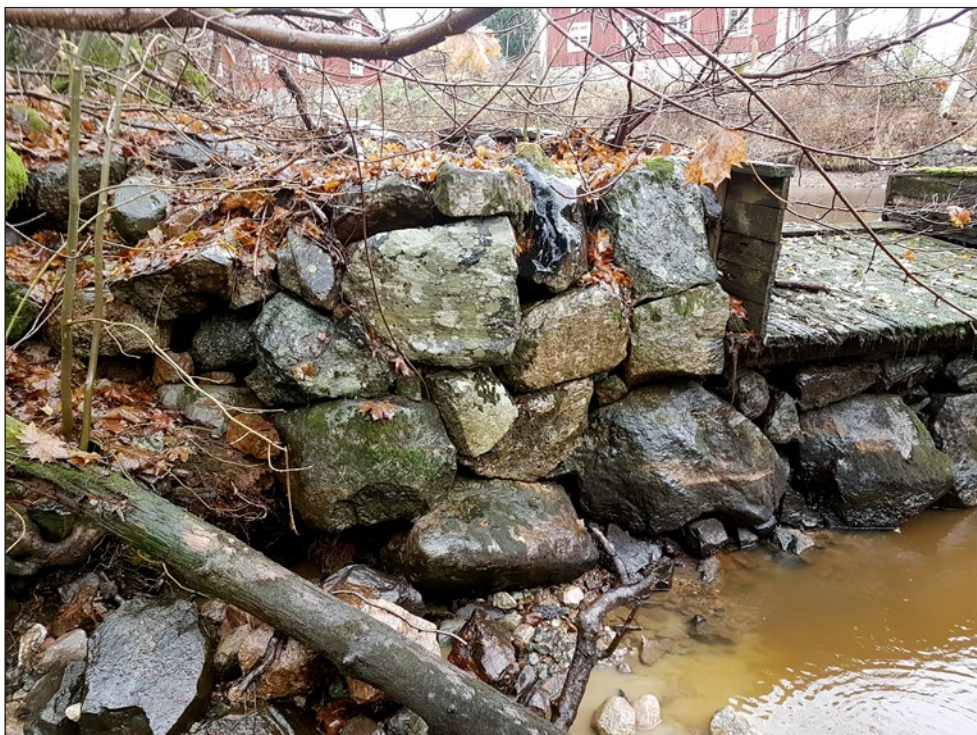
*Figur 11. Innan utförd åtgärd forsade vatten mellan fogarna i den sydvästra landarmen. Foto från sydöst i samband med den låga vattennivån under tiden för åtgärdsarbetet.*

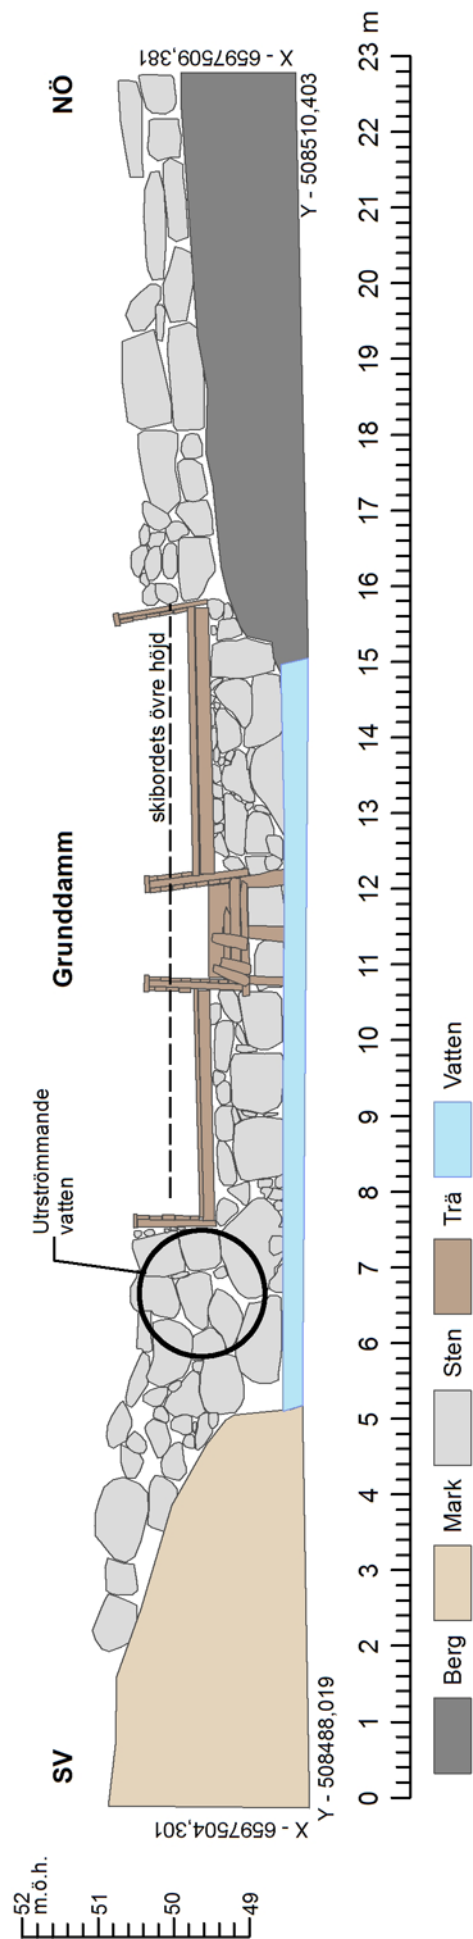
Figur 12. Sektionsritning som upprättades över grunddammen i samband med den låga vattennivån under tiden för åtgärdsarbetet. I sektionen är platsen för det utströmmande vattnet markerad med svart cirkel. Skala 1:100.

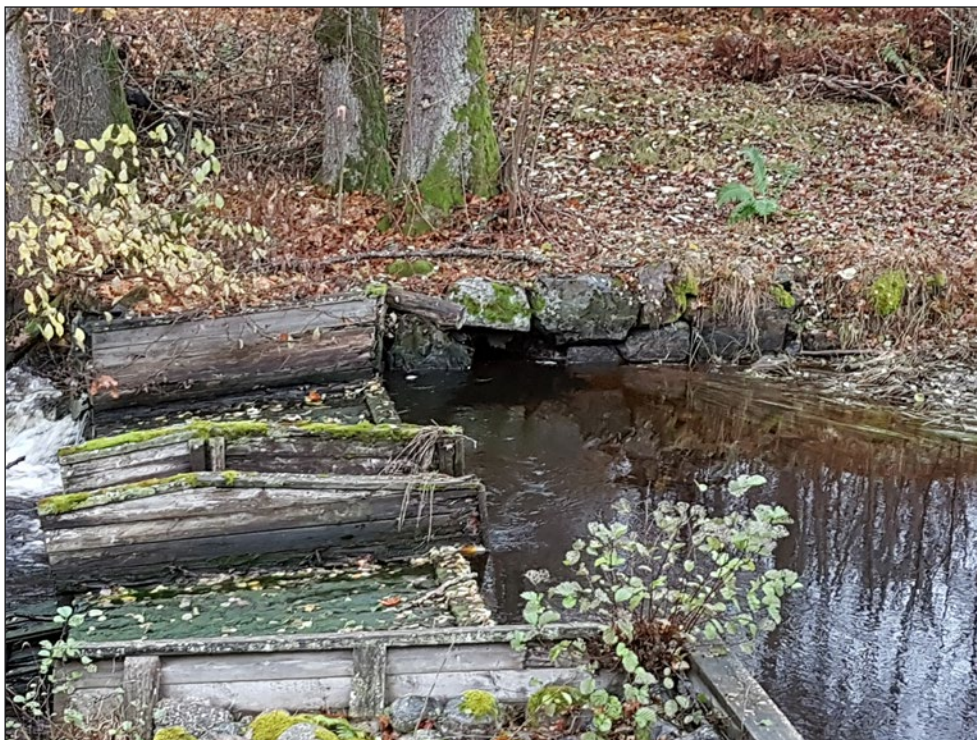
*Figur 13. Skadan på kallmurning uppströms grunddammen. Sten från muren har lossnat och vatten tränger in i konstruktionen. Foto från öster.*

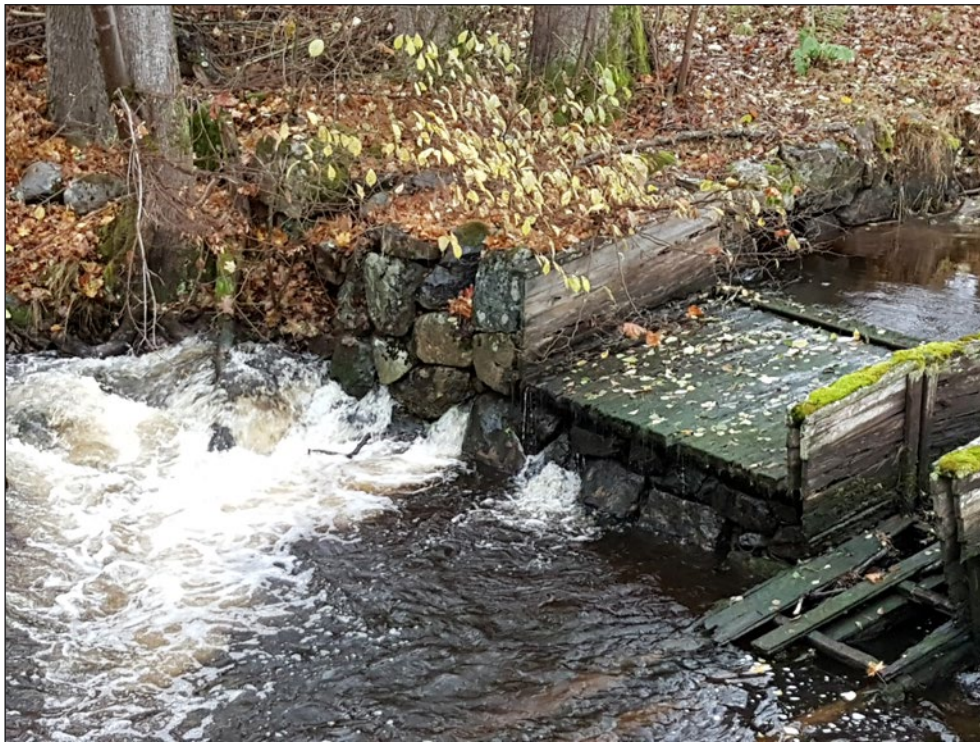
*Figur 14. Vatten tränger ut mellan fogarna i den sydvästra landarmens kallmur. Foto från sydöst.*

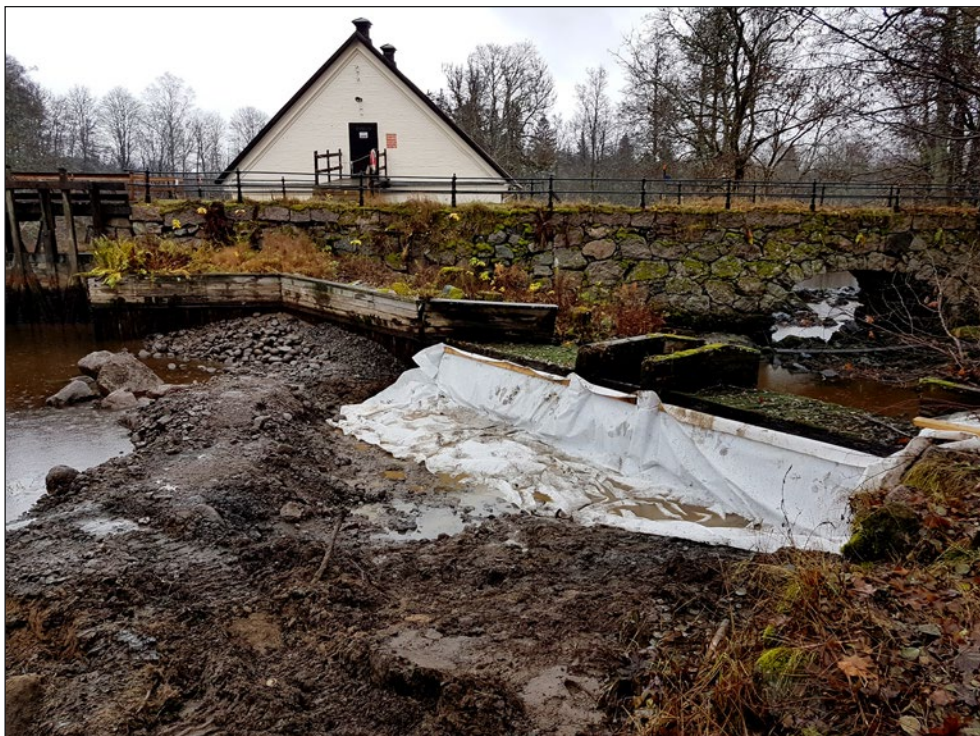
*Figur 15. Till vänster i bild har en skyddande jordvall anlagts i syfte att möjliggöra arbetet framför grunddammen. Grunddammen har klätts in med fiberduk. Foto från nordväst.*

Åtgärden bestod inledningsvis i att låta Järleåns vattennivå sjunka i syfte att möjliggöra det planerade arbetet. Därefter skulle dammvallens uppströms-sida och marken två meter framför dammvallen täckas av en fiberduk. På fiberduken skulle därefter ett lager packad jord påföras varefter ett lager med naturgrus skulle fyllas upp i nivå med grunddammens krön.

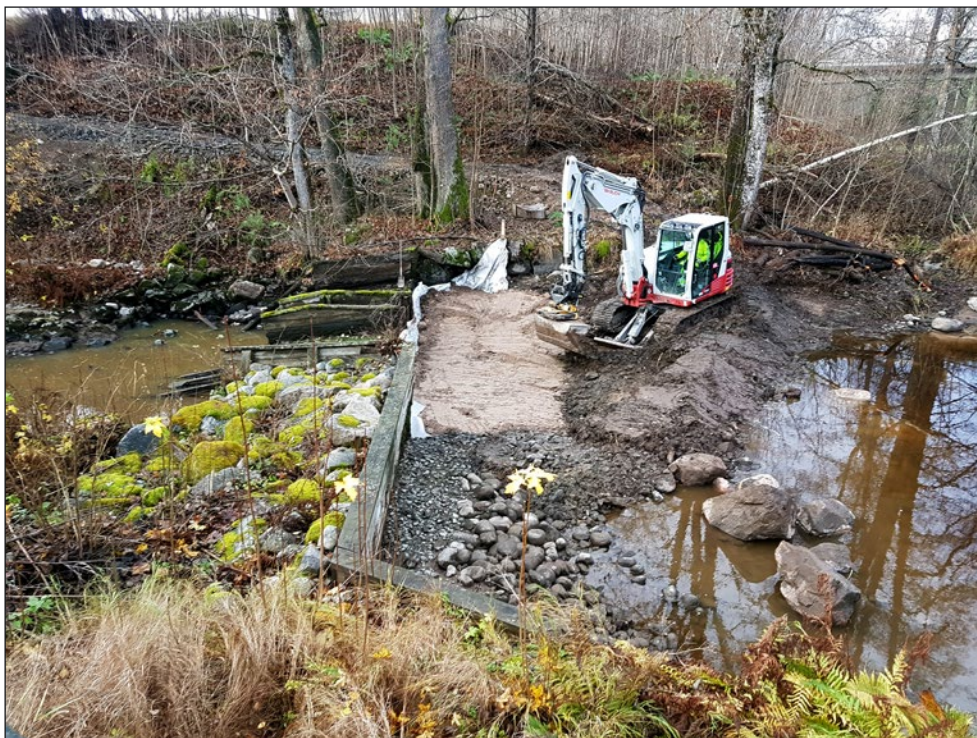
*Figur 16. En grävmaskin står på jordvallen och arbetar med att packa jord framför grunddammen. Foto från öster.*

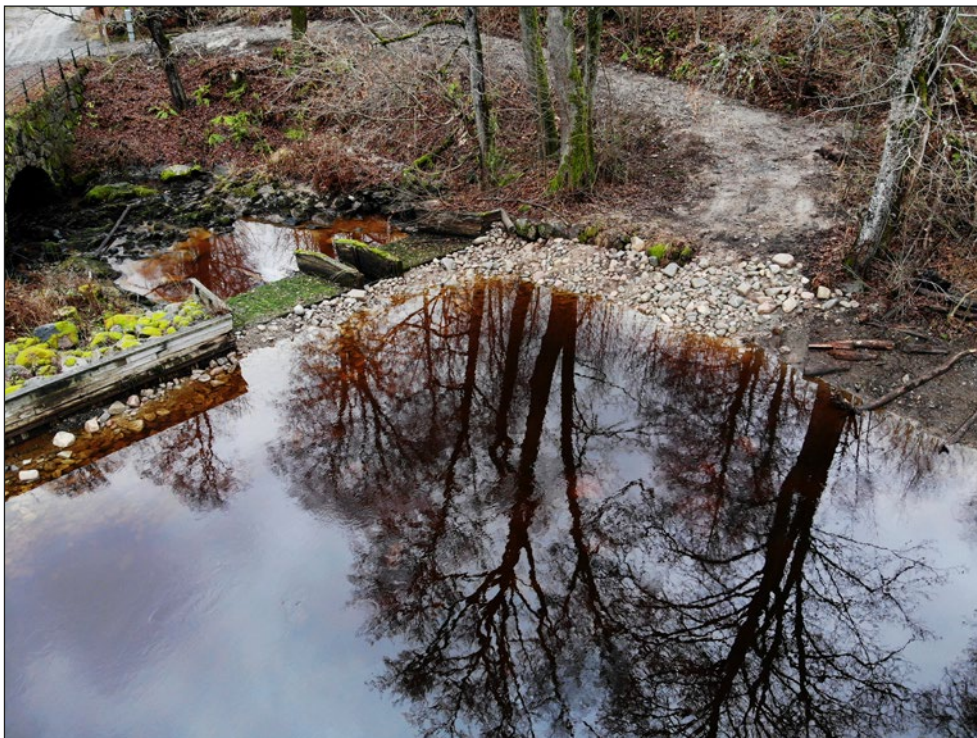
*Figur 17. Skyddande vall framför grunddammen. I dess övre skikt utgörs vällen av ett lager grus- och sten. Foto från norr.*

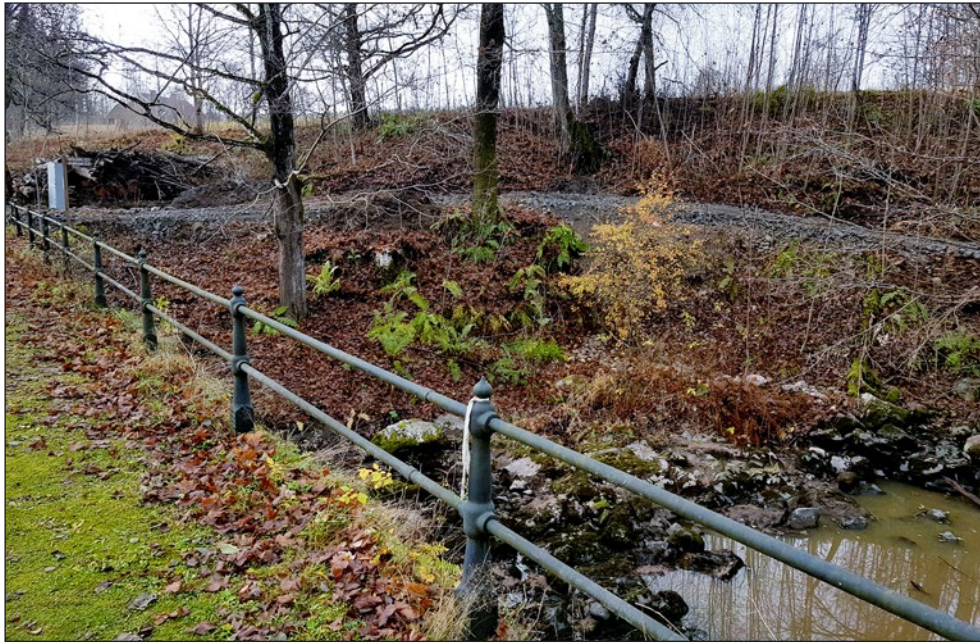
*Figur 21. I samband med åtgärdsarbetet anlades en provisorisk körväg av grovt stenmaterial på stigen. Foto från nordöst.*

För att möjliggöra transport av tyngre fordon på den befintliga stigen påfördes grusmaterial längs körsträckan.

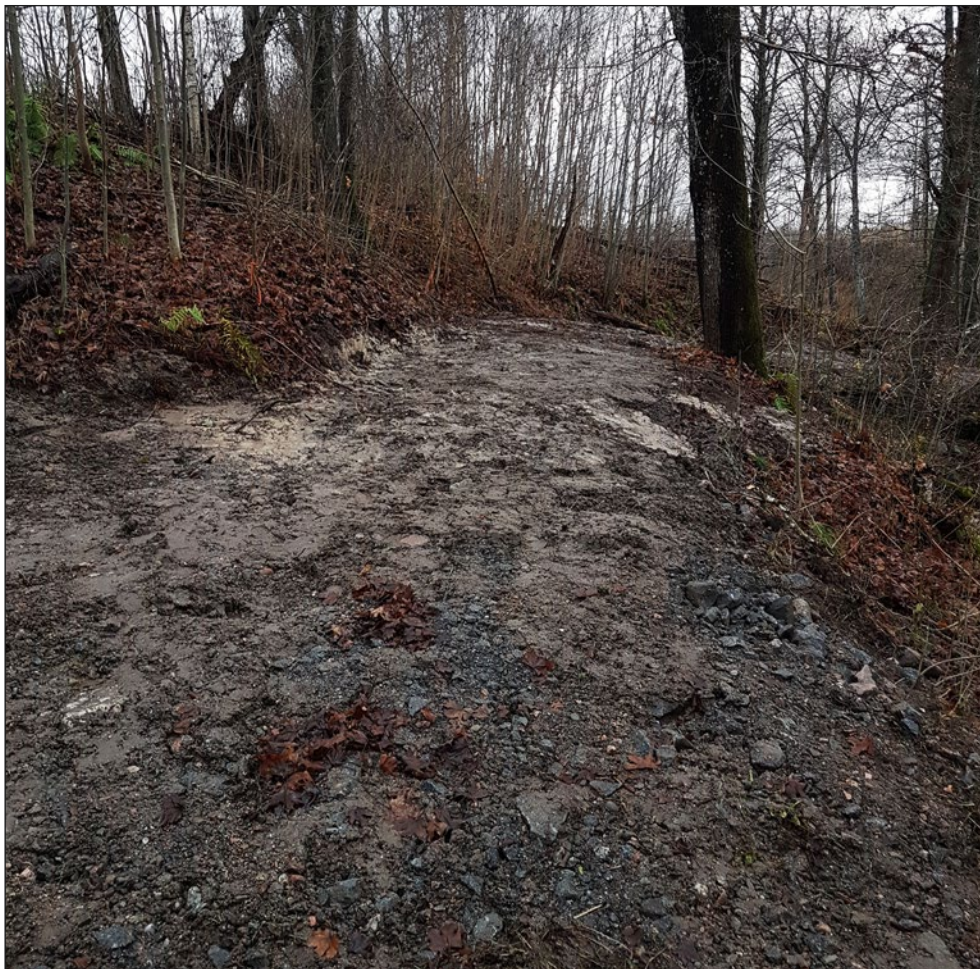
*Figur 22. Efter utförd åtgärd grävdes det provisoriska gruslagret bort och marknivån planades ut i syfte att återställa stigen.*

Efter utfärd åtgärd togs det påförda grusmaterial bort och marken planades ut i syfte att återge stigen dess utseende innan åtgärd.
