# Biotopvårdsåtgärder och byte av vägtrumma inom Rönningshyttans hyttområde

ARKEOLOGGRUPPEN AB RAPPORT 2022:42

ARKEOLOGISK UNDERSÖKNING  
I FORM AV SCHAKTNINGSÖVERVAKNING

L1981:800

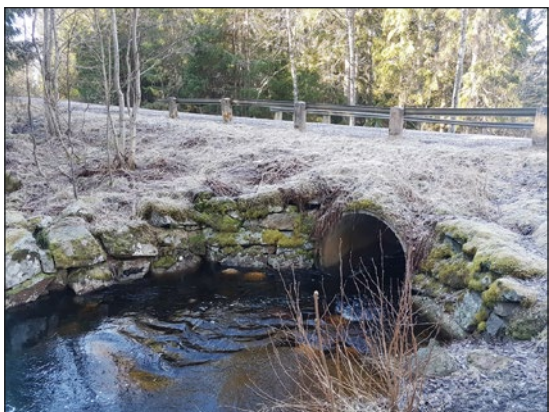
Vid den befintliga vägtrummans öppningar upp- och nedströms fanns en kallmurad stödmur. Stödmuren var omkring 10 meter lång och utgjordes av utvald natursten och sprängsten i 4–5 oregelbundna skift av 0,4–0,8 meter höga och 0,5–1 meter breda stenar. Stödmuren hade uppförts i samband med att vägen anlagts under 1900-talets andra hälft och har därmed inget antikvariskt värde.

Figur 4. Vägtrumman sedd från nordöst på uppströmssidan, innan åtgärd. Stödmurar är anlagda vid trummans sidor.

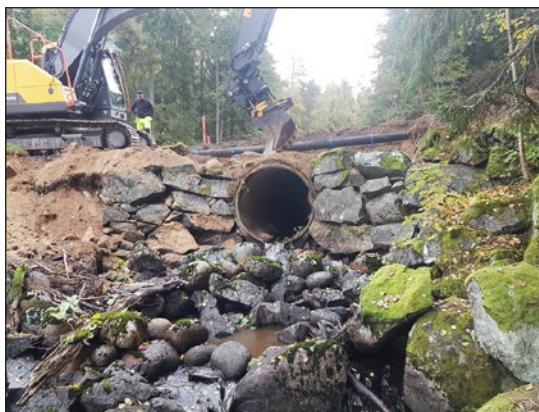
Nedströms vägtrumman fanns ett högt och stenbundet fall som utgjorde vandringshinder för fisk att vandra uppför vattendraget. En ny vägtrumma skulle därför anläggas för att underlätta för fisk att vandra uppför bäcken. I samband med bytet av vägtrumma skulle även det höga fallet nedströms vägtrumman omformas genom att lyfta bort ett antal större stenar.

Figur 5. Vägtrumman sedd från sydväst vid nedströmssidan, innan åtgärder sattes in. Nedanför vägtrummans utlopp är ett högt och stenigt fall.

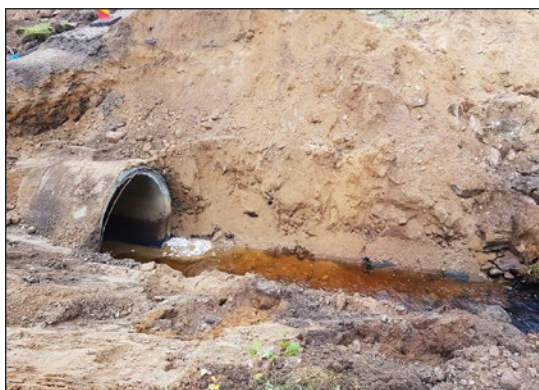
Schaktet var 25 meter långt i nordöstlig-sydvästlig riktning och 7–9 meter brett med ett djup om 3,7 meter. På grund av det stora djupet var schaktets sidor släntade vilket innebar att schaktets bredd i botten var omkring 2–3 meter. Inom schaktet påträffades inga arkeologiska lämningar. Den befintliga vägtrumman var överst täckt med morängrus och sand tillsammans med sprängsten med en varierande storlek om 0,5–1,5 meter. Moränmaterial påträffades även under vägtrumman i samband med att den lyftes bort.

Figur 6. Vägtrumman sedd från norr, inom schakt 1, i samband med åtgärd där sektioner från vägtrumman lyfts bort. Vägtrumman täcktes av morängrus och större sprängsten.

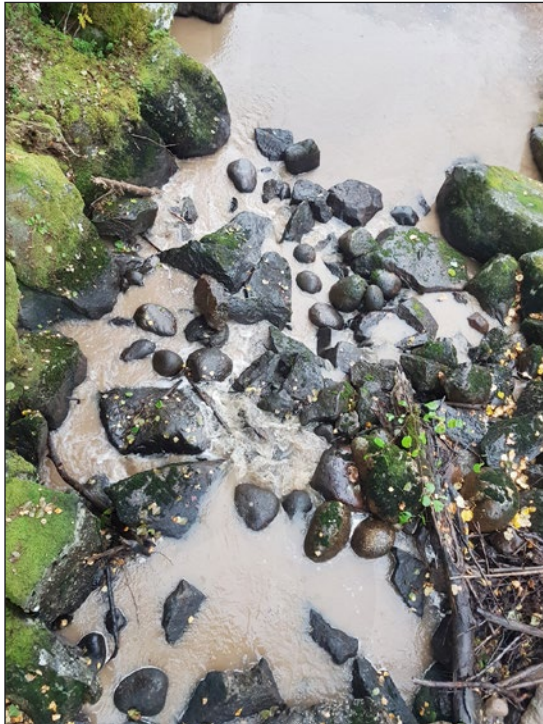
Inga strukturer efter kvarnkonstruktion i form av delvis bevarad kallmurning eller kvarnstenar påträffades nedströms vägtrumman i samband med att stenar plockades bort.

Figur 7. Utloppet sett från öster. Det är belamrat med sten. Dock kunde inga konstruktioner efter tidigare kvarn påträffas i form av rester av bevarad kallmurning.

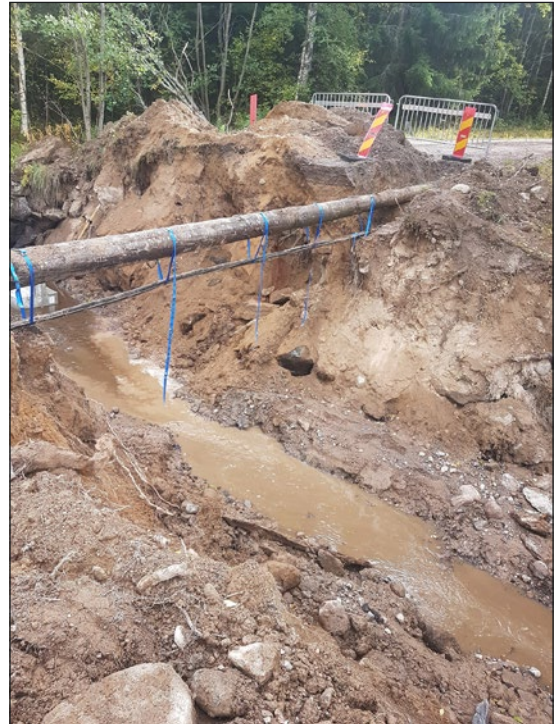
Figur 8. Schakt 1 sett från norr. Vägtrumman har tagits bort och inom schaktet påträffades enbart utfyllda massor av morängrus och sprängsten.

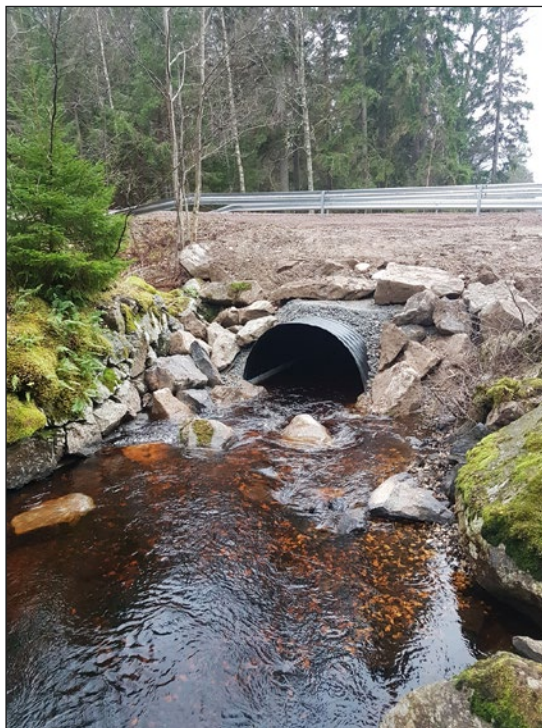
Figur 9. Den nya vägtrumman sedd från nordöst på uppströmssidan. Närmast trumman har befintligt grusmaterial nyttjats.

Biotopvårdsåtgärderna bestod i att fylla ut två platser med naturgrus. Som tidigare nämnts räckte det befintliga grusmaterialet för utfyllning uppströms vägtrumman. Gruset härrörde från en tidigare utförd biotopvårdsåtgärd och därför behövdes inget mer material föras dit. Det befintliga grusmaterialet sträckte sig omkring 5–7 meter uppströms vägtrumman och uppskattades ha en tjocklek på omkring en meter. Sedan vägtrumman blivit utbytt användes gruset och deponerades som längst 11 meter uppströms vägtrumman.

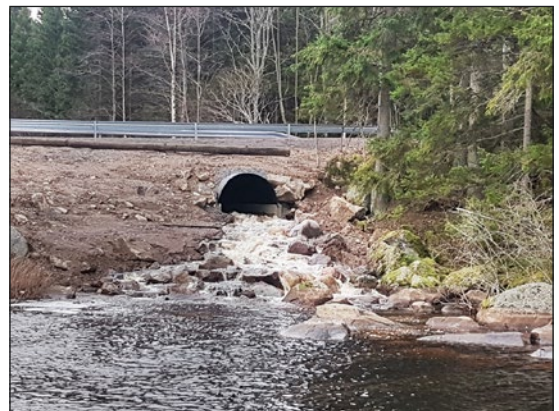
Figur 10. Den nya vägtrumman sedd från väster på nedströmssidan. Fallet på nedströmssidan har förlängts och därmed underlättat för vandring av fisk uppströms Holmsjöbäcken.

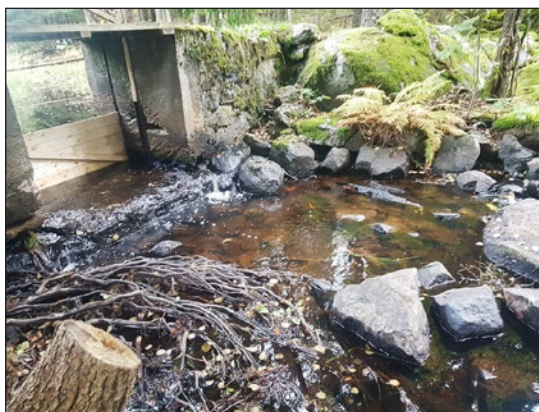
*Figur 11 (till höger). Dammöppningen vid dammvall L2021:170 sedd från väster. I samband med åtgärden blockerades öppningen och leddes om till en nordlig strömfåra. Den lokala åtgärden bestod i att fylla ut med naturgrus i nivå med utskovet och därmed minska fallhöjden.*

Vid hytt- och kvarndammen i undersökningsområdets nordöstra del deponerades naturgrus inom ett område på omkring 5×3,4 meter i nordöstlig-sydvästlig riktning omedelbart nedströms dammen.

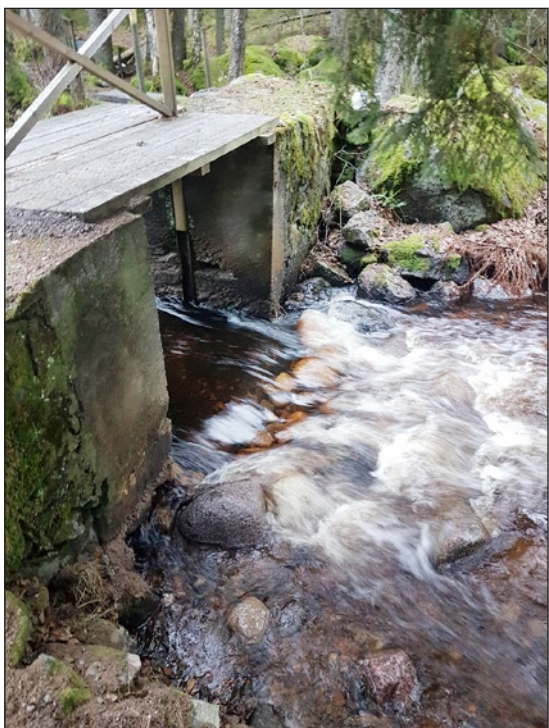
*Figur 12. Dammöppningen vid dammvall L2021:170 sedd från nordväst. Grus och stenar har anlagts emot dammöppningens utskov i syfte att minska fallhöjden.*

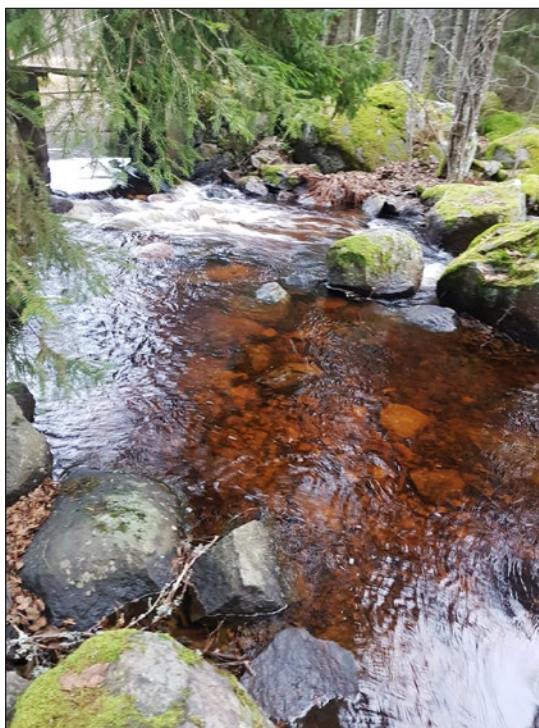
*Figur 13. Dammöppningen vid dammvall L2021:170 sedd från sydväst. Naturgrus deponerades fram till förgreningen mellan två fåror där den södra ska utgöras av vandringled för fisk.*
