PM/Förenklad rapport gällande återställning av gravar inom fastigheten Sundbyvik 2:53

L1983:4703
Sundbyvik 2:53
Tumbo socken
Eskilstuna kommun
Södermanland

Rasmus Ohlsson
Lst dnr 431-2506-2023

RAPPORT 2023:28

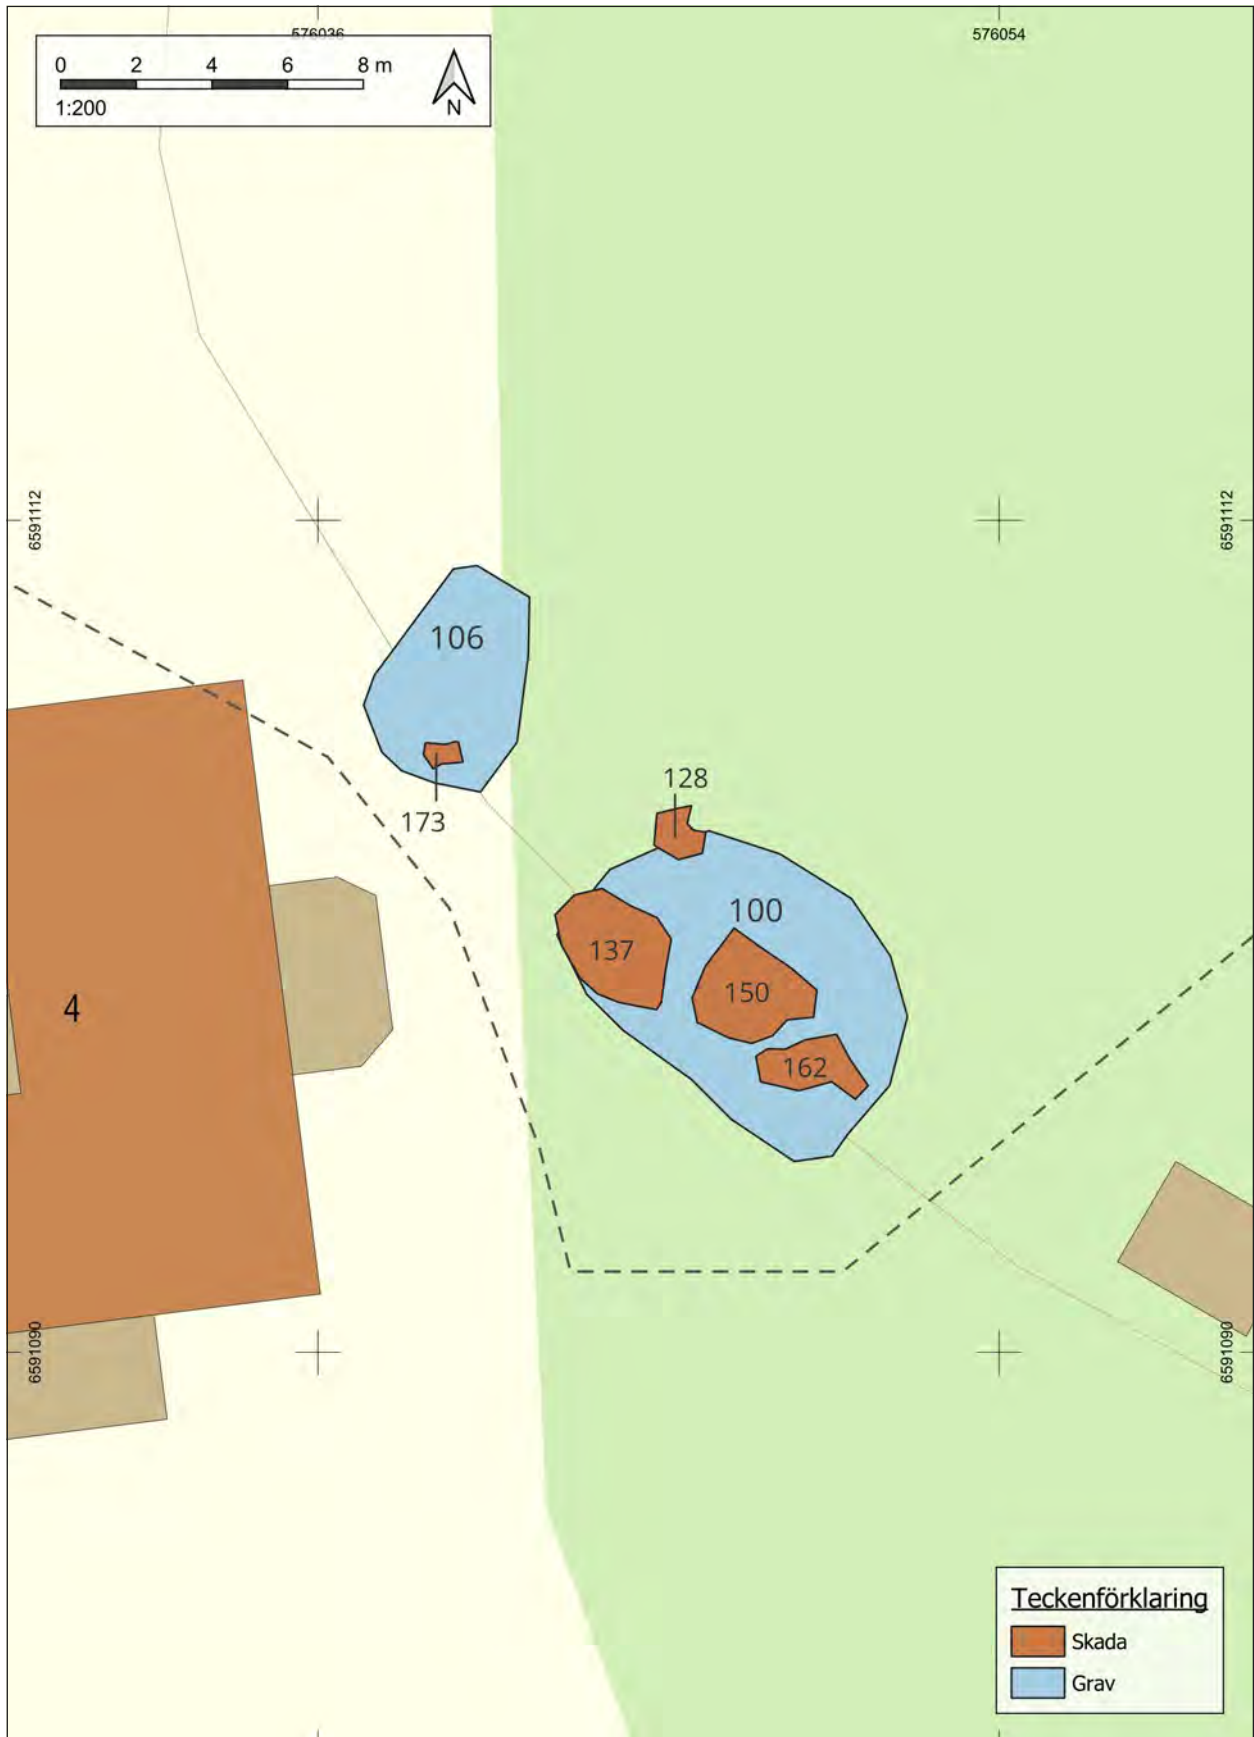
Figur 2. Plan över de skadade gravarna och skadorna orsakade av vildsvinen. Anläggningarna är markerade med nummer från inmätningarna. Skala 1:200.

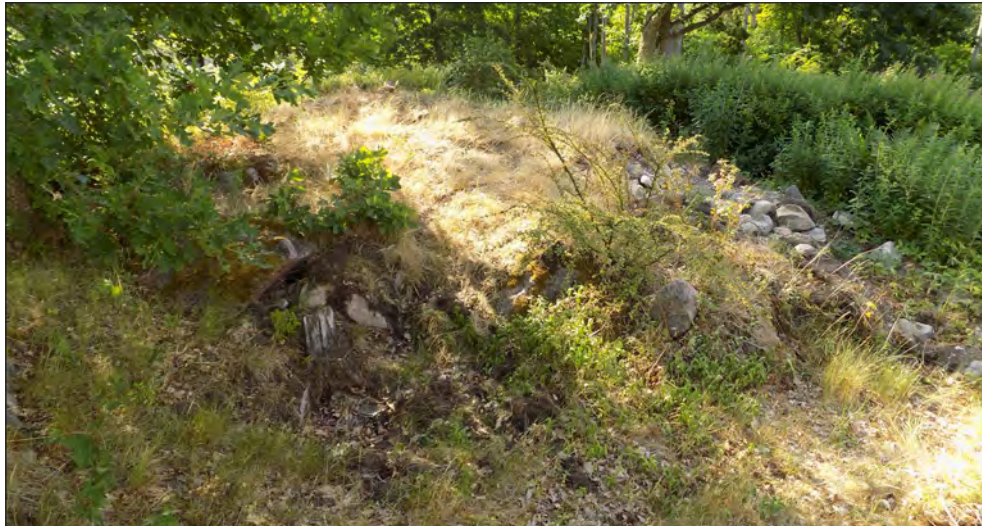
Skada 128

Skadan bestod av en cirka 0,1 meter djup störning med oregelbunden form och storlek på 1,5×1,3 meter i gravens nordvästra kantkedja och fortsatte utanför graven. Här fanns även ytliga skador runt en mindre stubbe.

Figur 3. Den ytliga skadan 128 synlig i den nordvästra kanten av grav 100. Foto från norr.

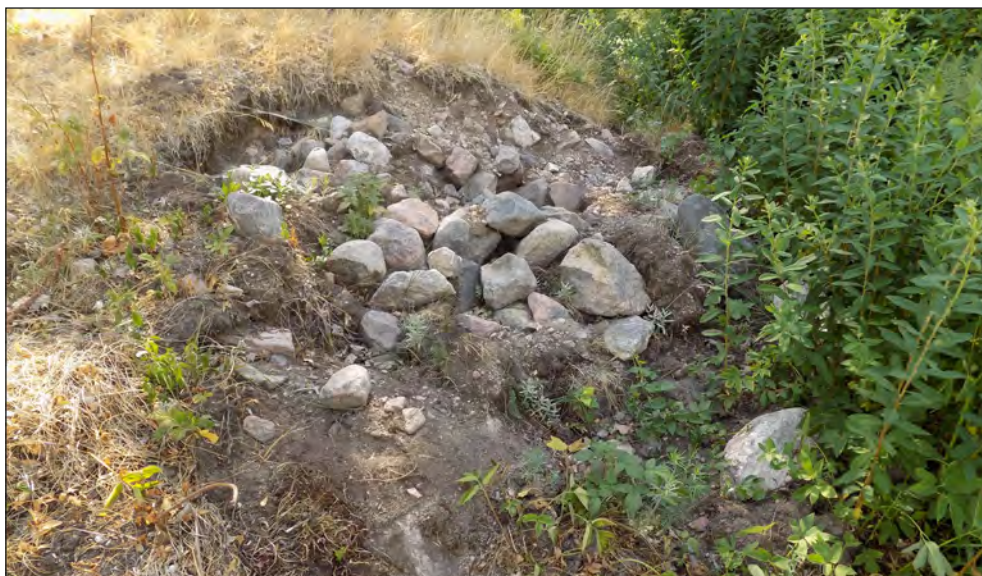
Skada 137

Större skada med oval form och storlek på 3,7×2,5 meter nära gravens västra kant bestående av omrörd stenpackning av 0,1–0,25 meter stora stenar som kraftsats mot den västra kanten. Något oklart om vissa stenar utgjorde originalpackning eller påfört material. Även jordpackning som överst var cirka 0,1 meter tjock hade rörts om. Överst, där skadan var som djupast, hade den djup på 0,6 meter.

Figur 4. Skada 137 i grav 100. Foto från nordväst.

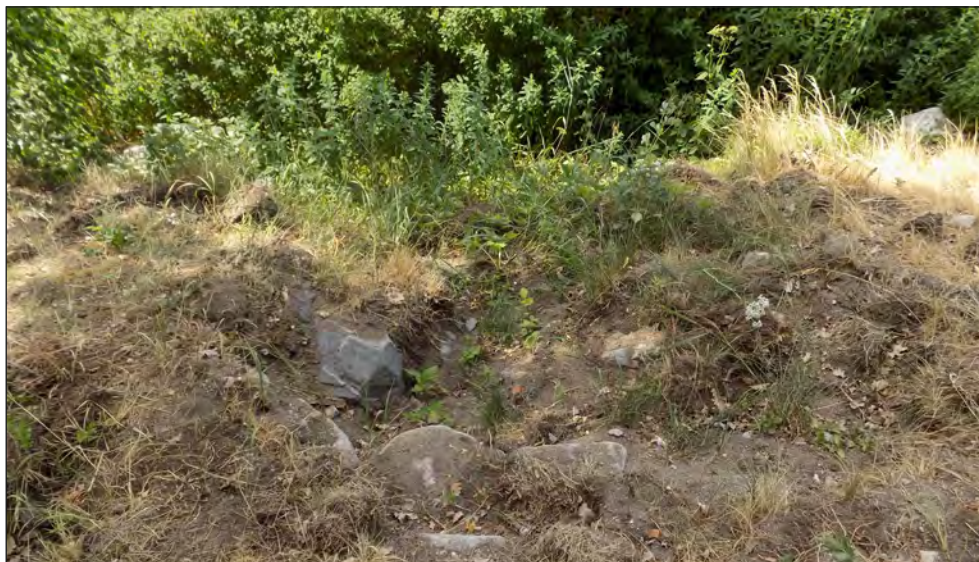
Skada 150

Grop centralt i gravens med oregelbunden form i plan med storlek på 3×2,6 meter och djup på upp till 0,5 meter. Gropen innehöll några synliga större stenar med storlek på upp till 0,5 meter. I övrigt bestod massorna i och från gropen av sand- och grusfyllning. Massorna var utskrapade mot sydväst.

Figur 5. Skada 150 i grav 100. Foto från nordöst.

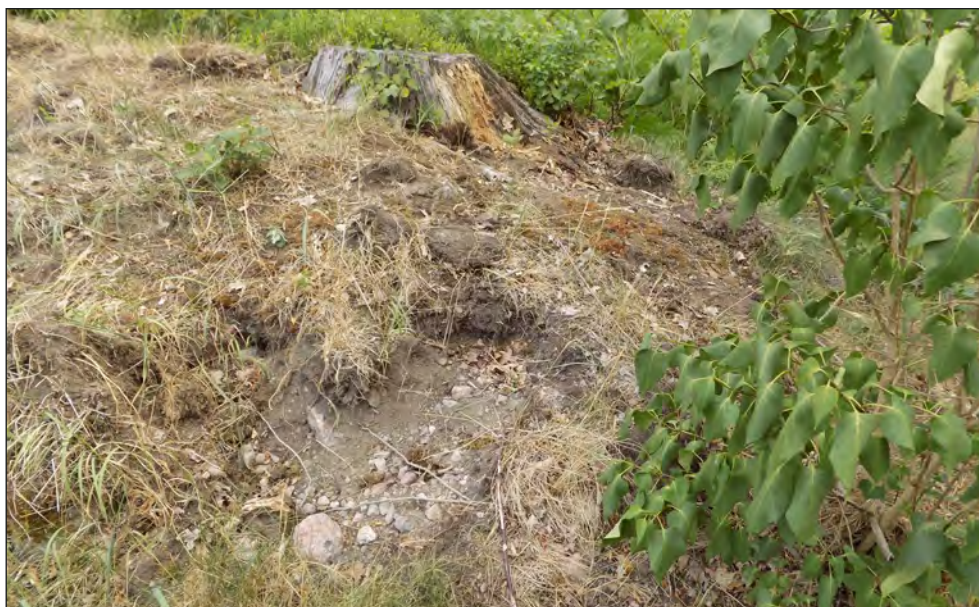
Skada 162

Ytliga skador över en yta på 2,9×1,2 meter med oregelbunden form söder och sydväst om en större stubbe. Skadorna berörde endast gravens jordmantel.

Figur 6. De ytliga skadorna 162 i grav 100. Foto från sydväst.

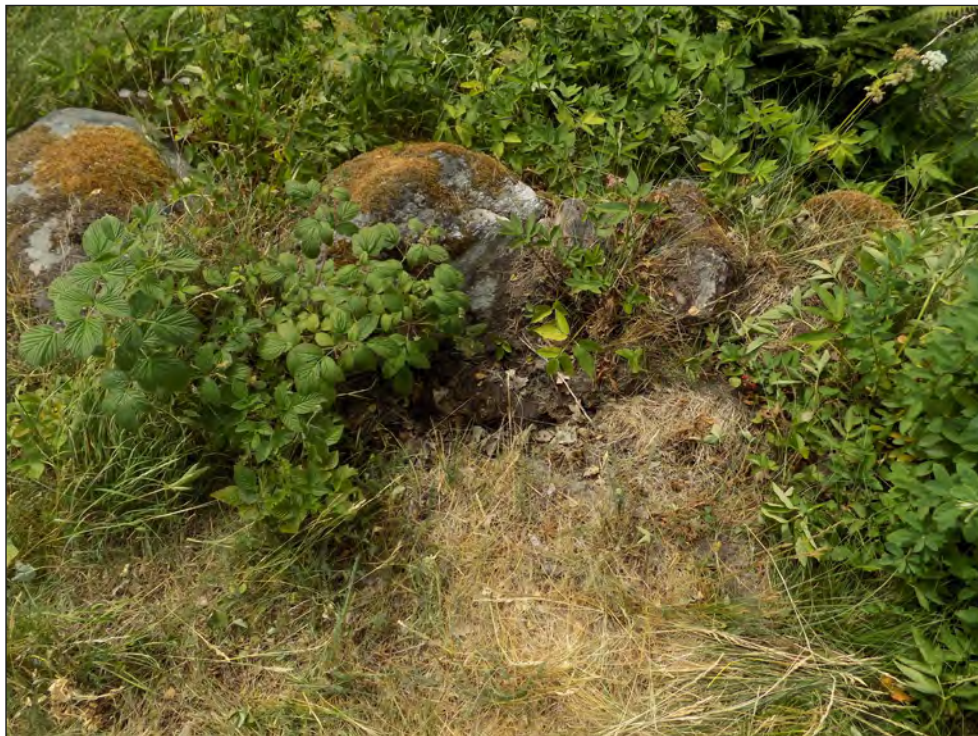
Skada 173

Skada med oregelbunden form, storlek på 1,1×0,7 meter och djup på 0,3 meter i den södra kanten av grav 106. Ingen stenpackning var synlig och i skadan framkom endast jord och rötter.

Figur 7. Skada 173 i den södra ytterkanten av grav 106. Foto från nordöst.

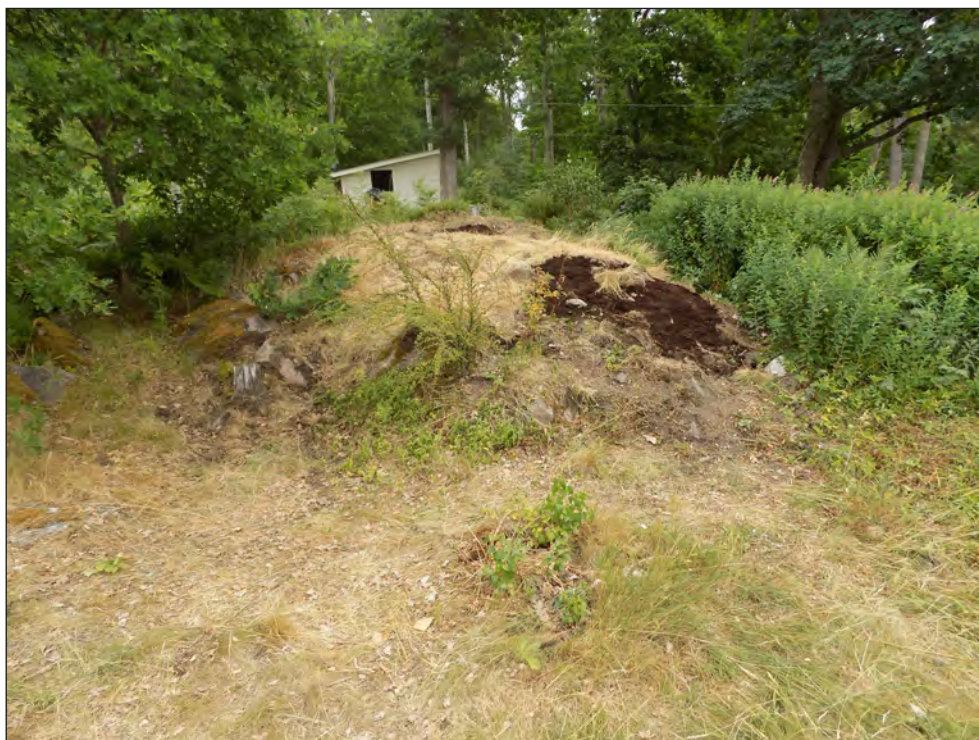
Figur 8. Grav 100 efter återställning. Återställning av skadorna 128 och 137 synligt. Foto från nordväst.

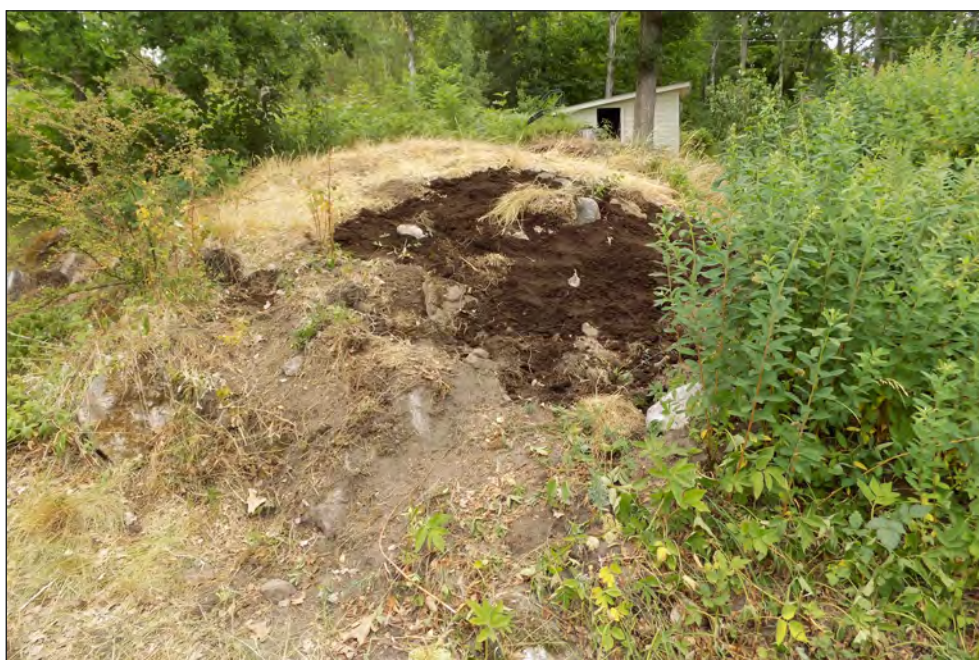
Figur 9. Grav 100 efter återställning. Återställning av skada 137 synlig. Foto från väster.

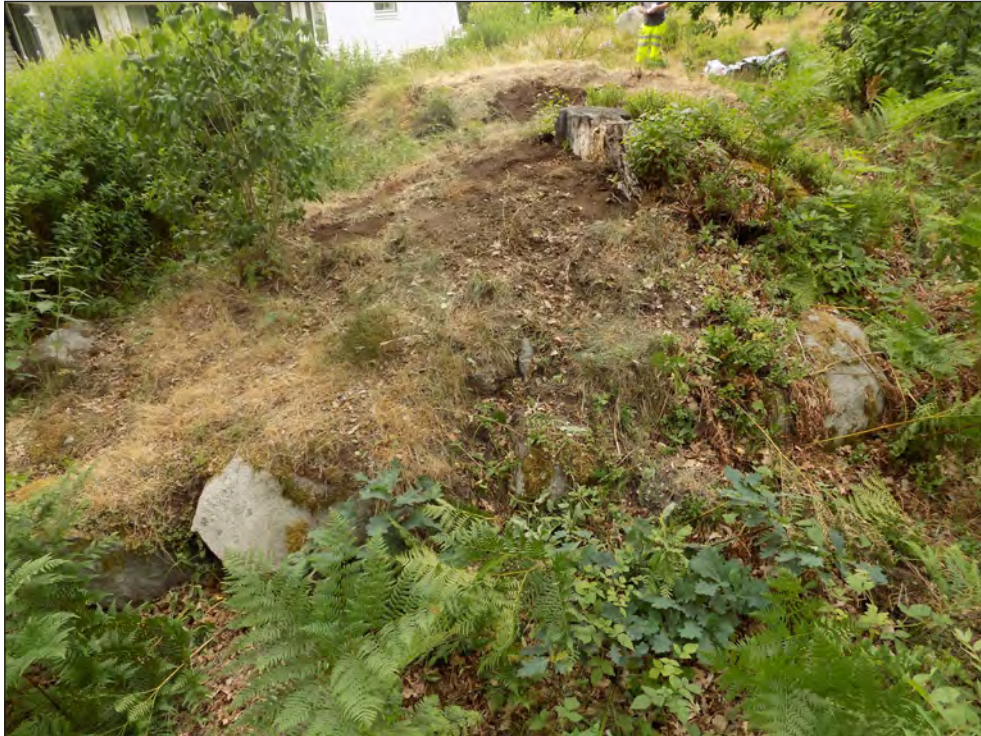
Figur 10. Grav 100 efter återställning. Återställning av skadorna 150 och 162 synliga. Foto från sydöst.

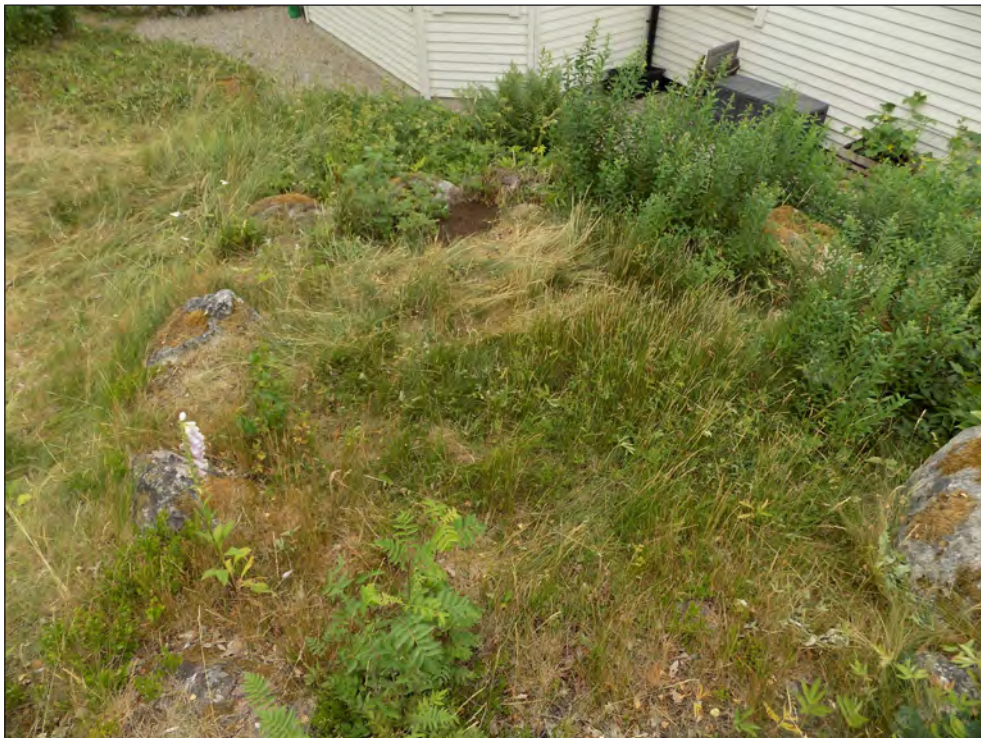
Figur 11. Grav 106 efter återställning. Återställning av skadan 173 synlig. Foto från norr.
