ARKEOLOGGRUPPEN AB RAPPORT 2023:35

ARKEOLOGISK UNDERSÖKNING  
I FORM AV SCHAKTNINGSÖVERVAKNING

# Borttagande av dämmande delar av Gusselby kvarndamm

L1981:3398, L1979:833, 1980:617

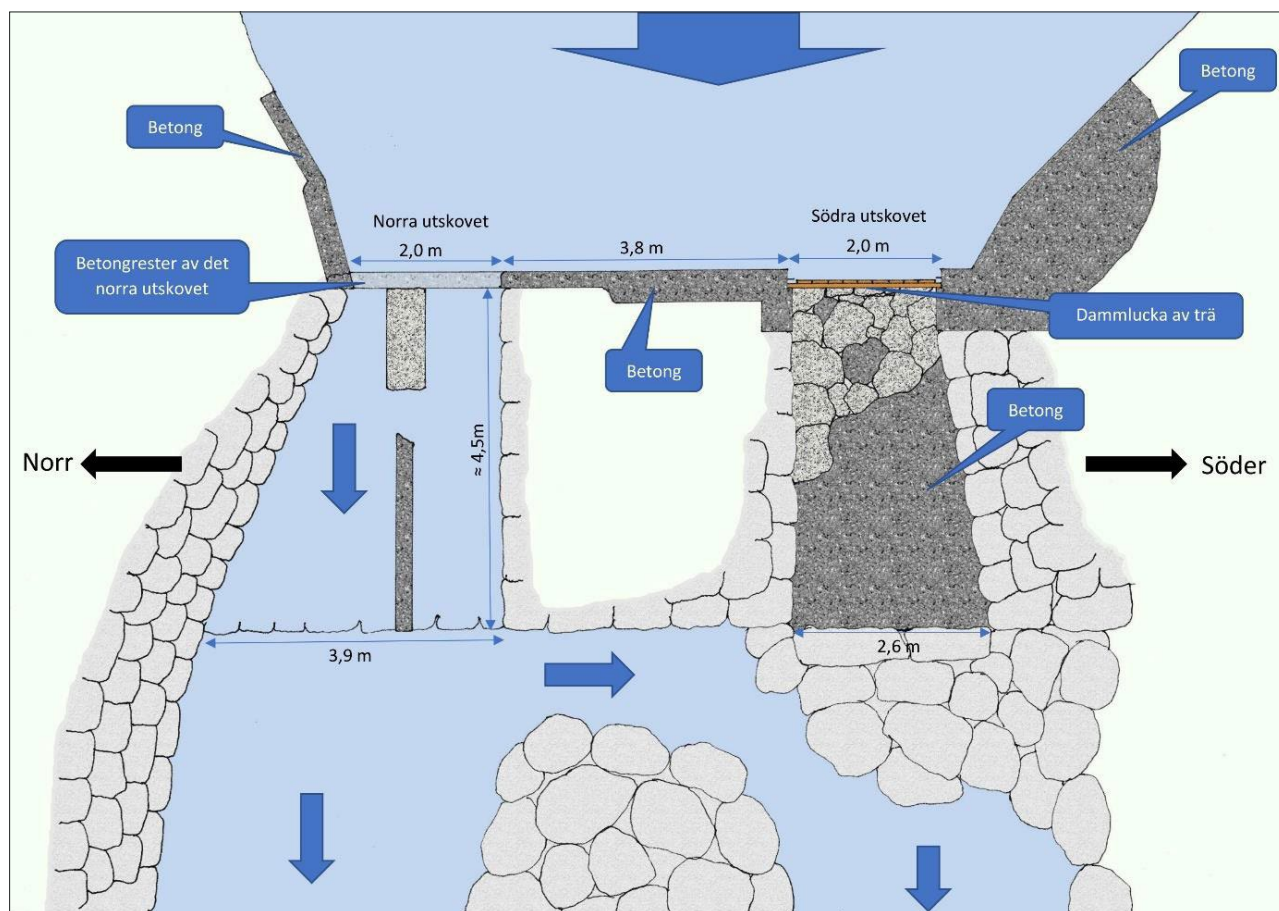
Figur 20. Plan över dammen sedd från ovan. Det norra landfästet består inte av en homogen kallmurad vägg och botten på utskovet består av en betongplatta. I övrigt är planen representativ. Plan ritad av Mats Olsson (Olsson, u.d.).

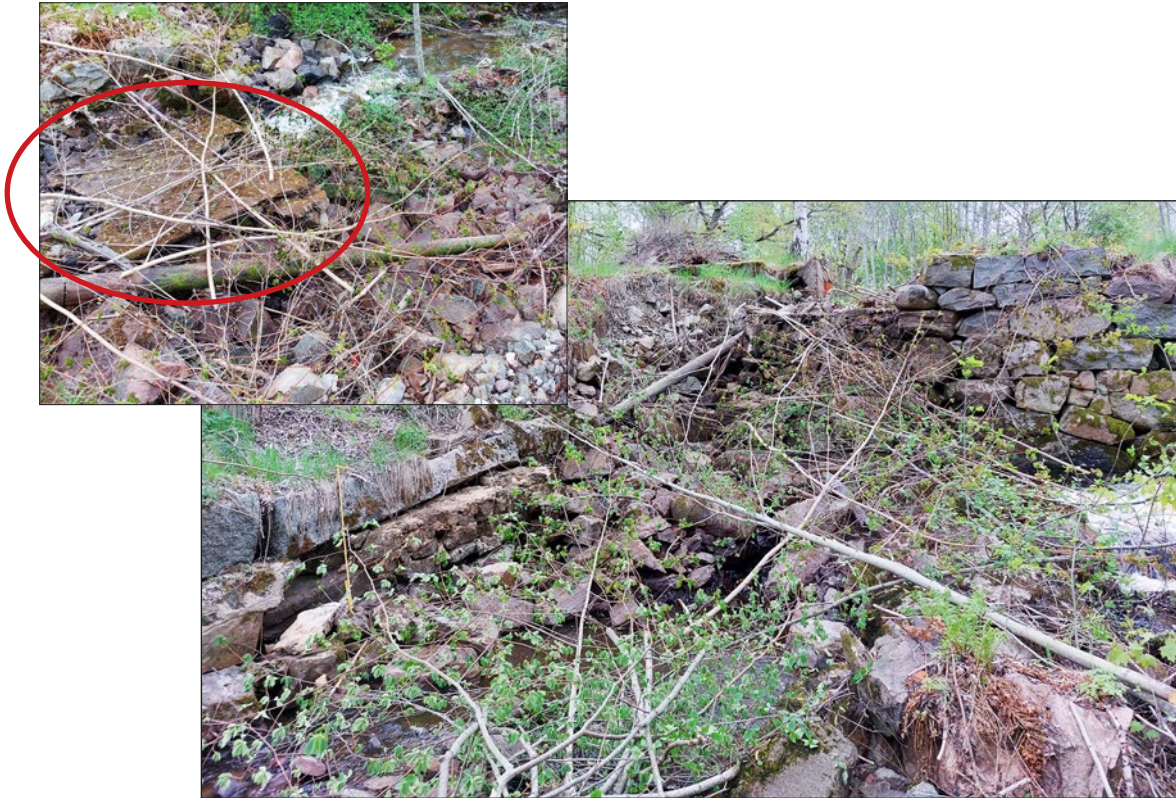
Figur 21a) Det norra landfästet och mittpelaren till höger i bild. Foto från väster. Infällning visar betongplattan som gjutits ovan den kallmurade dammkroppen.

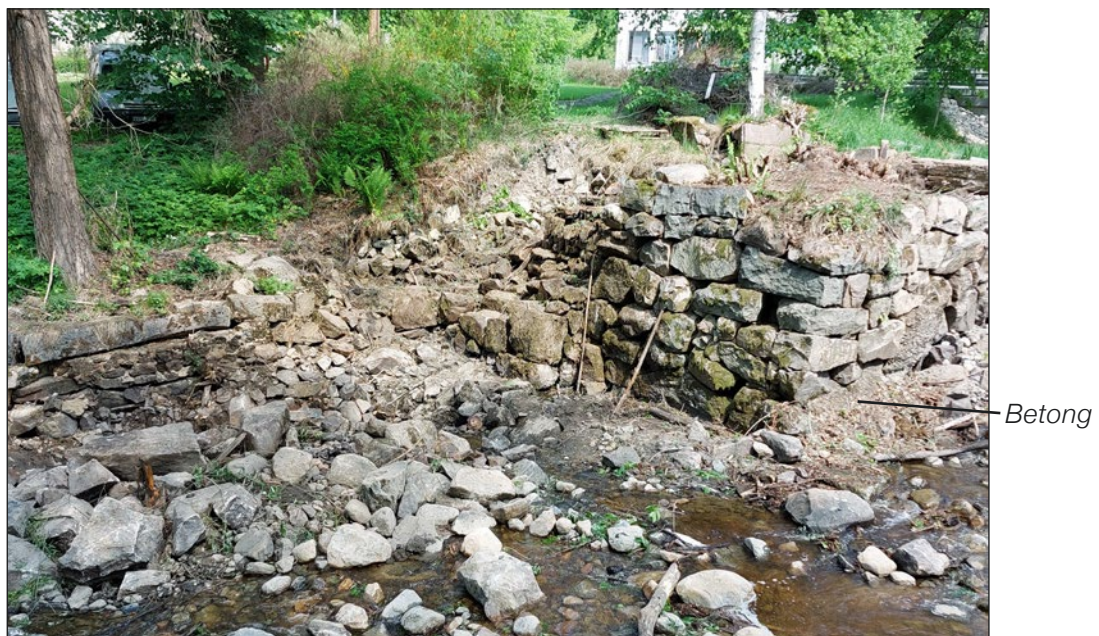
Figur 21b) Det norra landfästet med vattenerosion i norra landfästet. Foto från sydväst.

Vid det norra landfästet gjordes inga egentliga arkeologiska insatser. Ytan rensades däremot i viss mån fri från sly och buskar. Det blev då än mer tydligt att vattenerosionen haft en kraftig åverkan på den norra strandkanten. Inga arkeologiska belägg för masugnen och den förmodade damm som ska ha funnit på platsen kunde identifieras.

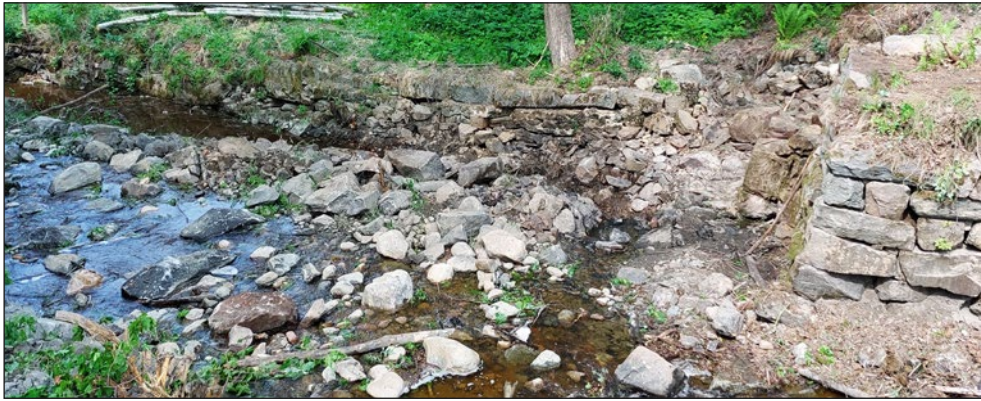
*Figur 22. Strandskoningen under den plats där kvarnen stått. Foto från söder.*

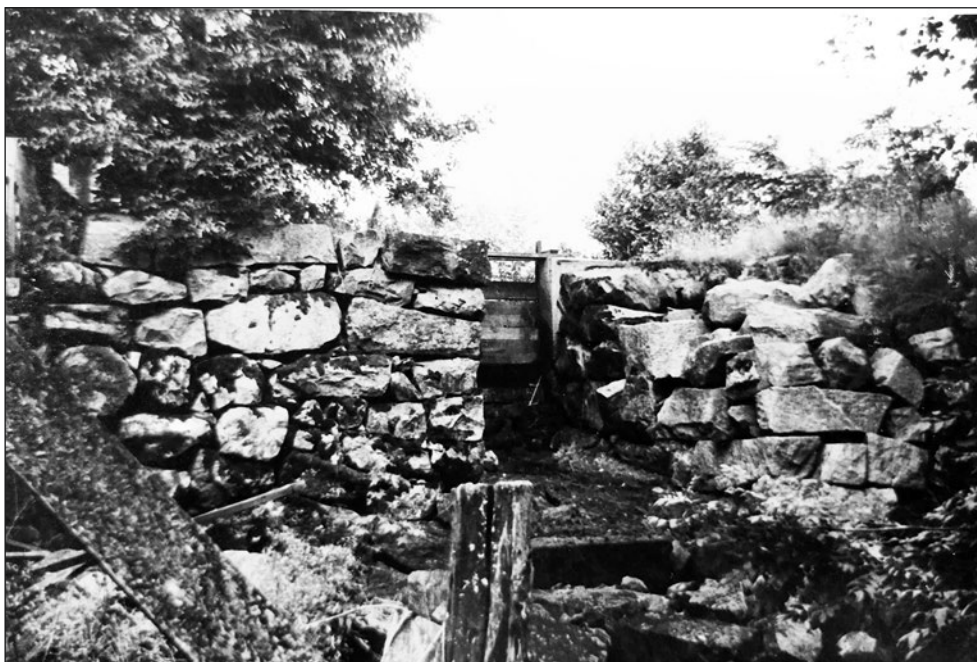
Figur 23a) Mittpelaren och södra delen av dammkroppen. Fotot är taget i augusti 1975, från väster. Okänd fotograf.

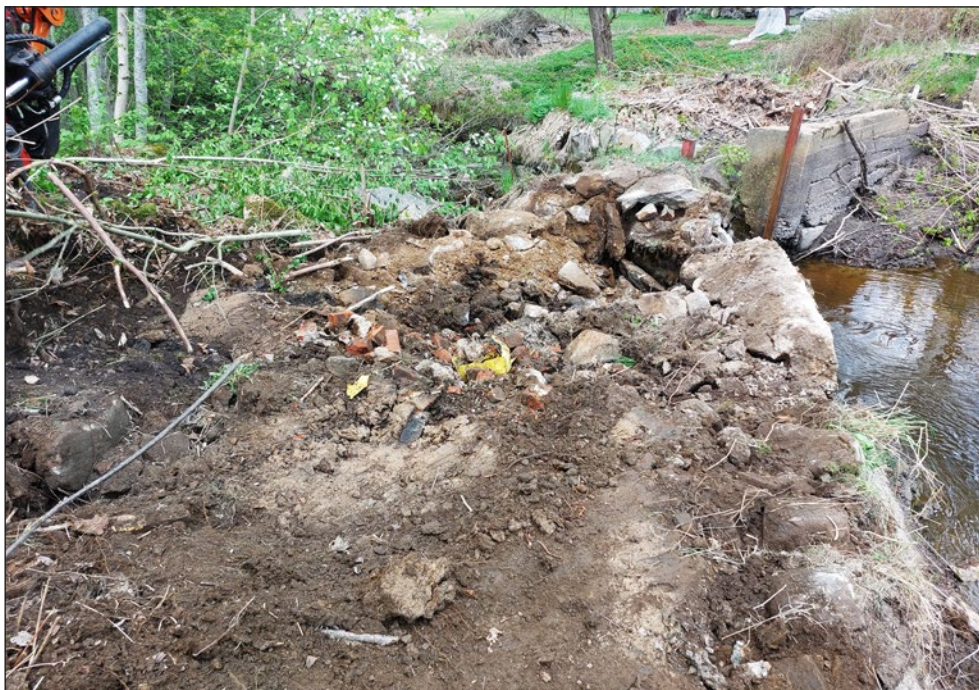
Det södra landfästet har således varit föremål för ombyggnation, eller mer sannolikt blivit förstärkt, även efter att det konstruerades om i slutet av 1800-talet. Sannolikt har det skett någon gång mellan åren 1951 och 1961.

Fästets konstruktion kom att påverka arbetet och det önskade slutresultatet av hur södra landfästet skulle se ut då arbetet avslutats. Det blev inte möjligt att demolera landfästet "sten-för-sten" och på så vis ha kvar en kallmurad vägg. Den västra delen av landfästet kunde därmed inte lämnas kvar i något större utsträckning. Ett fåtal synliga stenar bedömdes kunna vara kvar under förutsättning att de fästes med järnbeslag (se figur 28). Delar av fästets västra sida finns bevarat under jordmassor. Denna del av fästet behövdes inte rivras för att uppnå önskad bredd på vattenfåran och har således lämnats orörd.

Figur 27. Det södra landfästet då betongplattan och de yttre kallmurade stenarna avlägsnats och blå leran och det spåntade trävirket påträffats.

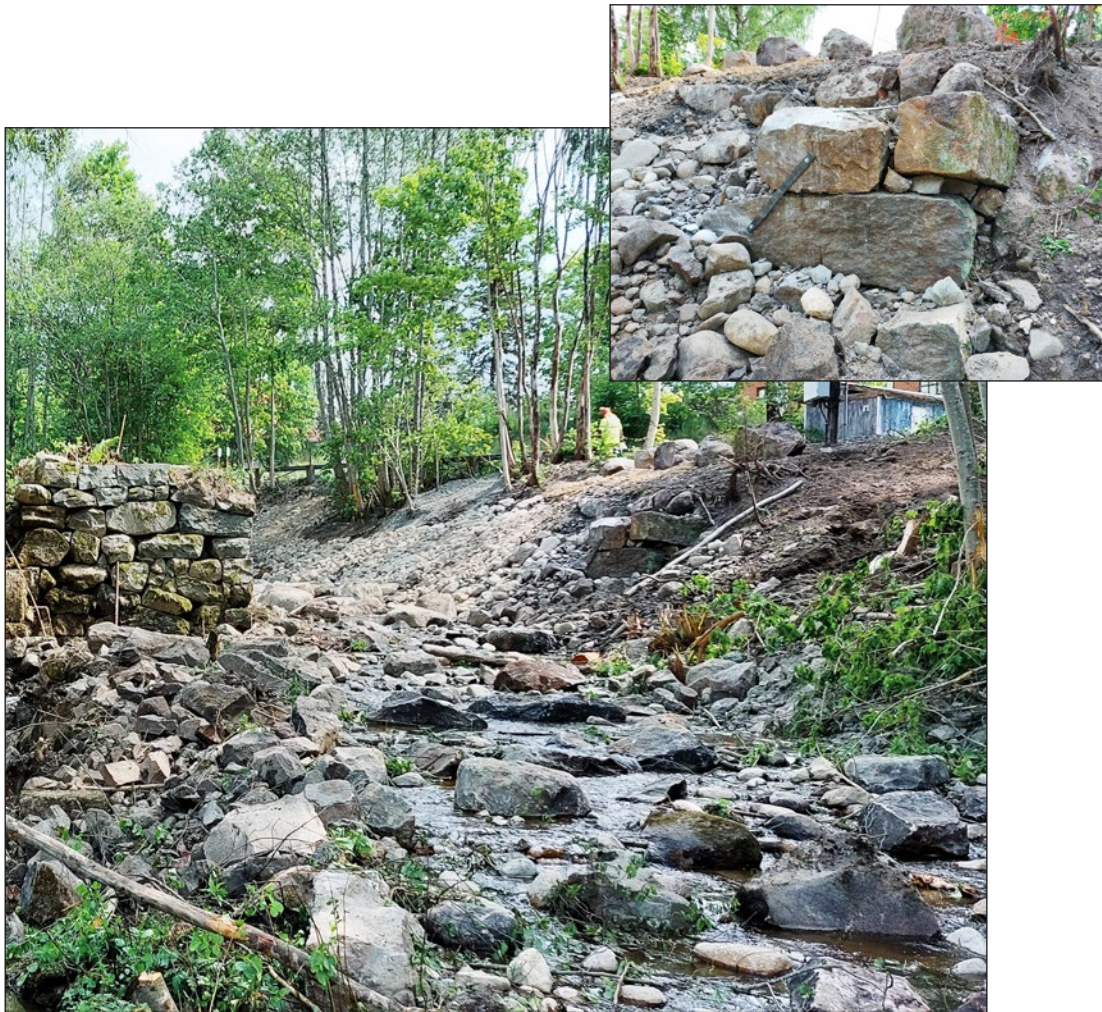
Figur 28. Södra landfästet efter rivning. I infällningen de synliga stenar som kunde bevaras på fästets västra del.

Då det södra landfästet var konstituerat som det var lades i stället samma typ av erosionsskydd som vid resterande delar av vattendraget. På landfästet anlades en yta med bänk och bord och där slänten tar vid lades grovt huggna stenar (se figur 32). Figurerna nedan illustrerar platsen efter avslutat arbete.

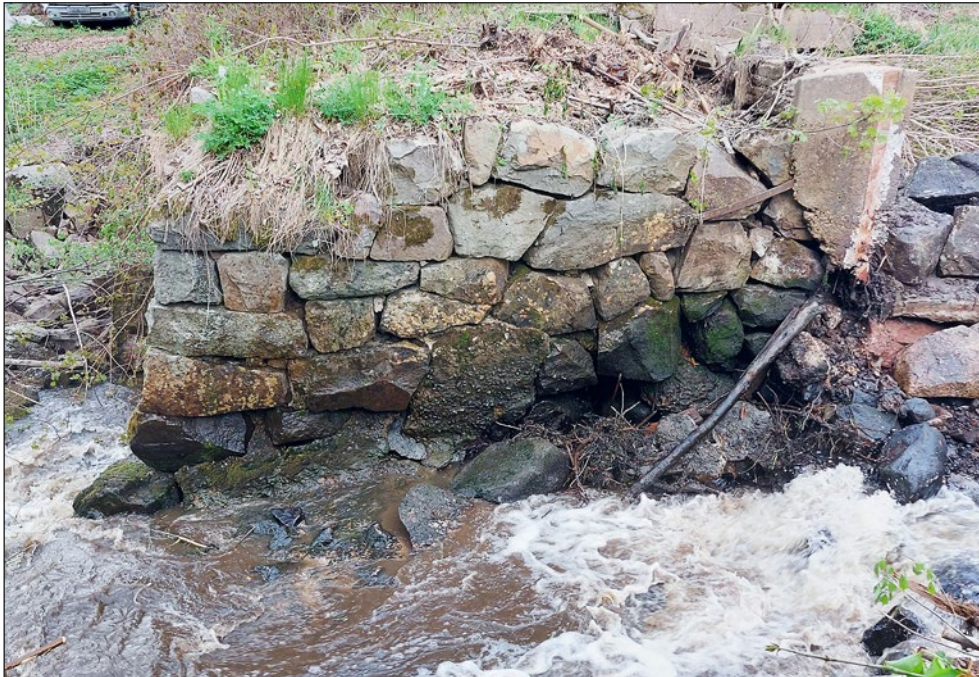
Mittpelaren är i övervägande delen helt bevarad. Hela botten på det södra utskovet revs dock och avlägsnades. Delar av murningen i mittpelaren består av betong och allt eftersom vattennivån sänktes blev det tydligt att den även i det understa skiktet delvis består av betong. Betongen är dock av äldre karaktär än den som finns i dammens övre skikt in mot vattenmagasinet (se figur 29). Då hela mittpelaren är så homogent murad och inga faser kan utläsas i den har den troligt sitt ursprung i de ombyggnationer som skedde i slutet av 1800-talet och stammar därför inte från tiden för masugnens tillblivelse. Om en tidigare mittpelare funnits på platsen har den antingen plockats bort eller så finns den dold inom den struktur som i dag finns på platsen.

Ett misslyckat försök att avlägsna betongen på mittpelaren som vetter mot öster gjordes. Det stod snabbt klart att konstruktionen inte skulle hålla för det. I stället placerades huggen sten framför betongen. Det gjordes dels för att förstärka konstruktionen och förhindra ras, dels för att göra strukturen mer visuellt tilltalande.

Figur 29. Mittpelaren sedd från söder. Betong med småsten i pelarens understa skikt.
