# Vattenvårdsåtgärder inom Hållsjöhyttans hyttområde

L1981:6894, L1980:9954  
Hållsjö hyttebacke  
Karlskoga socken och kommun  
Värmland

ARKEOLOGGRUPPEN AB, RAPPORT 2021:43

ARKEOLOGISK UNDERSÖKNING  
I FORM AV SCHAKTNINGSÖVERVAKNING

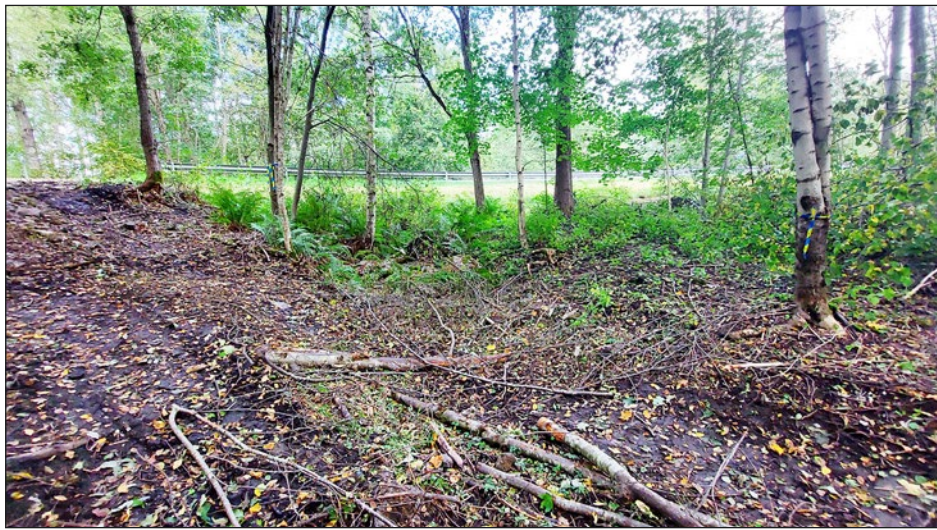
Figur 7. Panoramavy över körvägen genom slagghvarp A100. Foto från sydöst.

Slagghvarpen är belägen inom planerad körväg (körväg 4) och utgör den enda möjliga nedfartsplatsen för maskin då resterande del av älvfårans sluttningar är alltför branta.

Innan körning över slaggen måste slagghvarpen täckas med skyddande mattor som förhindrar slagghstenar att rasa nedför slänten eller deformera slagghvarpens form.

Slagghvarpens form intakt då mattor nyttjats vid körning över slaggen.

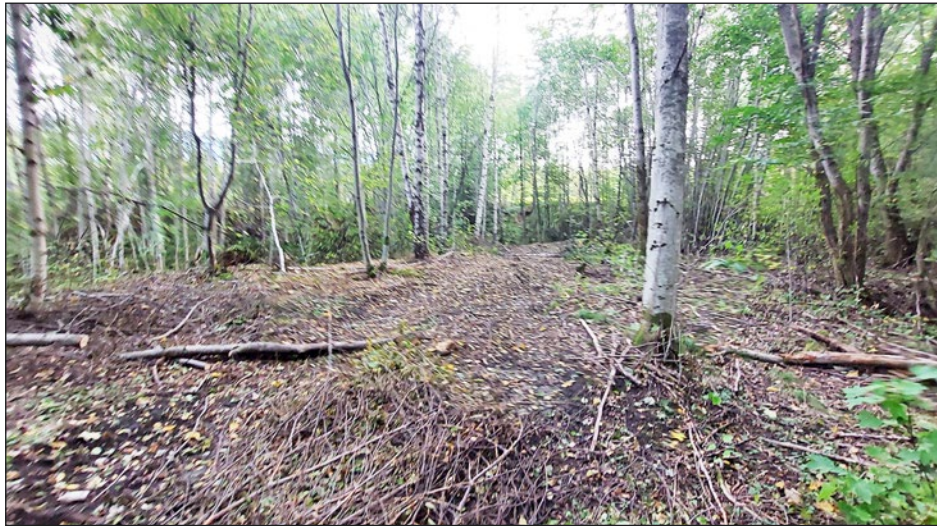
Inga djupa hjulspår har bildats, dock en svag försänkning längs körvägen, sannolikt sedan tunga fordon pressad ned förnan. Ytan är trots det att betrakta som välbehållen. Nedfällna träd och mattor har nyttjats vid körning över området.

Figur 8. Vy över körväg 4 genom hyttbacken (A102). Foto från nordväst.

Mattor placeras ut över området där maskin skulle köras för att förhindra att djupa hjulspår skapas vilka riskerar skada dolda lämningar.

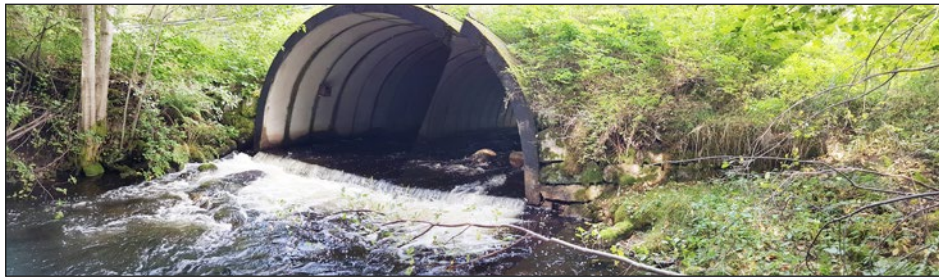
På vardera sida om vägtrumman finns kallmurad stödmur invid vattendraget. Ulfhielm anmärker att stödmurens stenar kan vara del av den tidigare dammkroppen, vilket förefaller mycket troligt (Ulfhielm 2020:9). Stödmuren uppvisar en enhetlig murning utan avbrott vilket talar för att den uppförts vid ett och samma tillfälle, efter att vägtrumman anlagts. Vid fältinventeringen påträffades inga ytterligare lämningar efter den nedre dammen. Dammen bör därmed ha blivit riven och överbyggd med den befintliga vägbanken och den tidigare dammkroppens stenar har återanvänts för att anlägga stödmurar som erosionsskydd.

*Figur 9. Innan åtgärd. Vägtrumma och stödmurar (A106) på nedströmssidan. Stödmurarna visar på enhetlig murning och har med största sannolikhet uppmurats efter det att vägtrumman anlagts. Ett synnerligen omfattande schaktarbete bör ha föregått vägtrummans anläggande varvid den tidigare dammen förstörts men dess stenar återanvänts till stödmurarna. Foto från sydöst.*

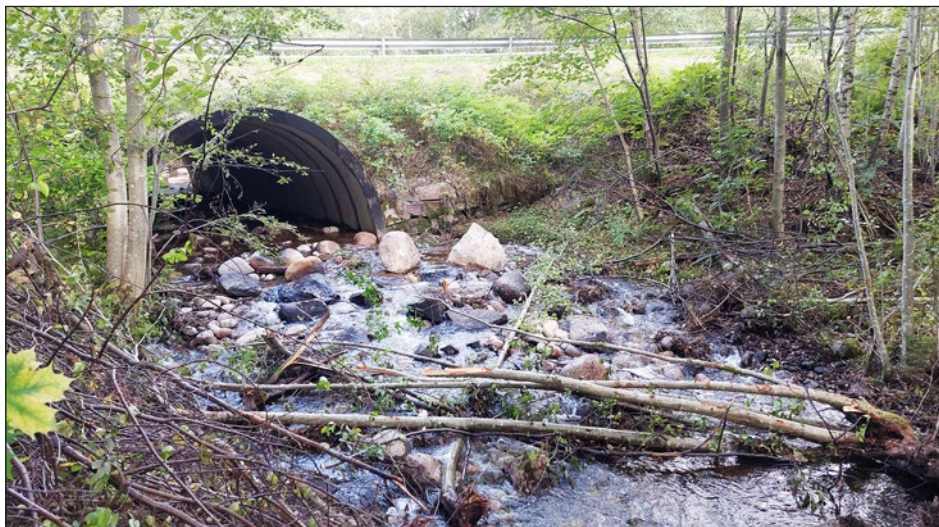
Material har tillförts inne i vägtrumman och nedströms längs sträcka om 50 meter.

*Figur 10. Efter åtgärd. Vattennivån har höjts medelst utfyllnad av grus och stenmaterial. Stödmurarna är ännu väl synliga. Foto från söder.*

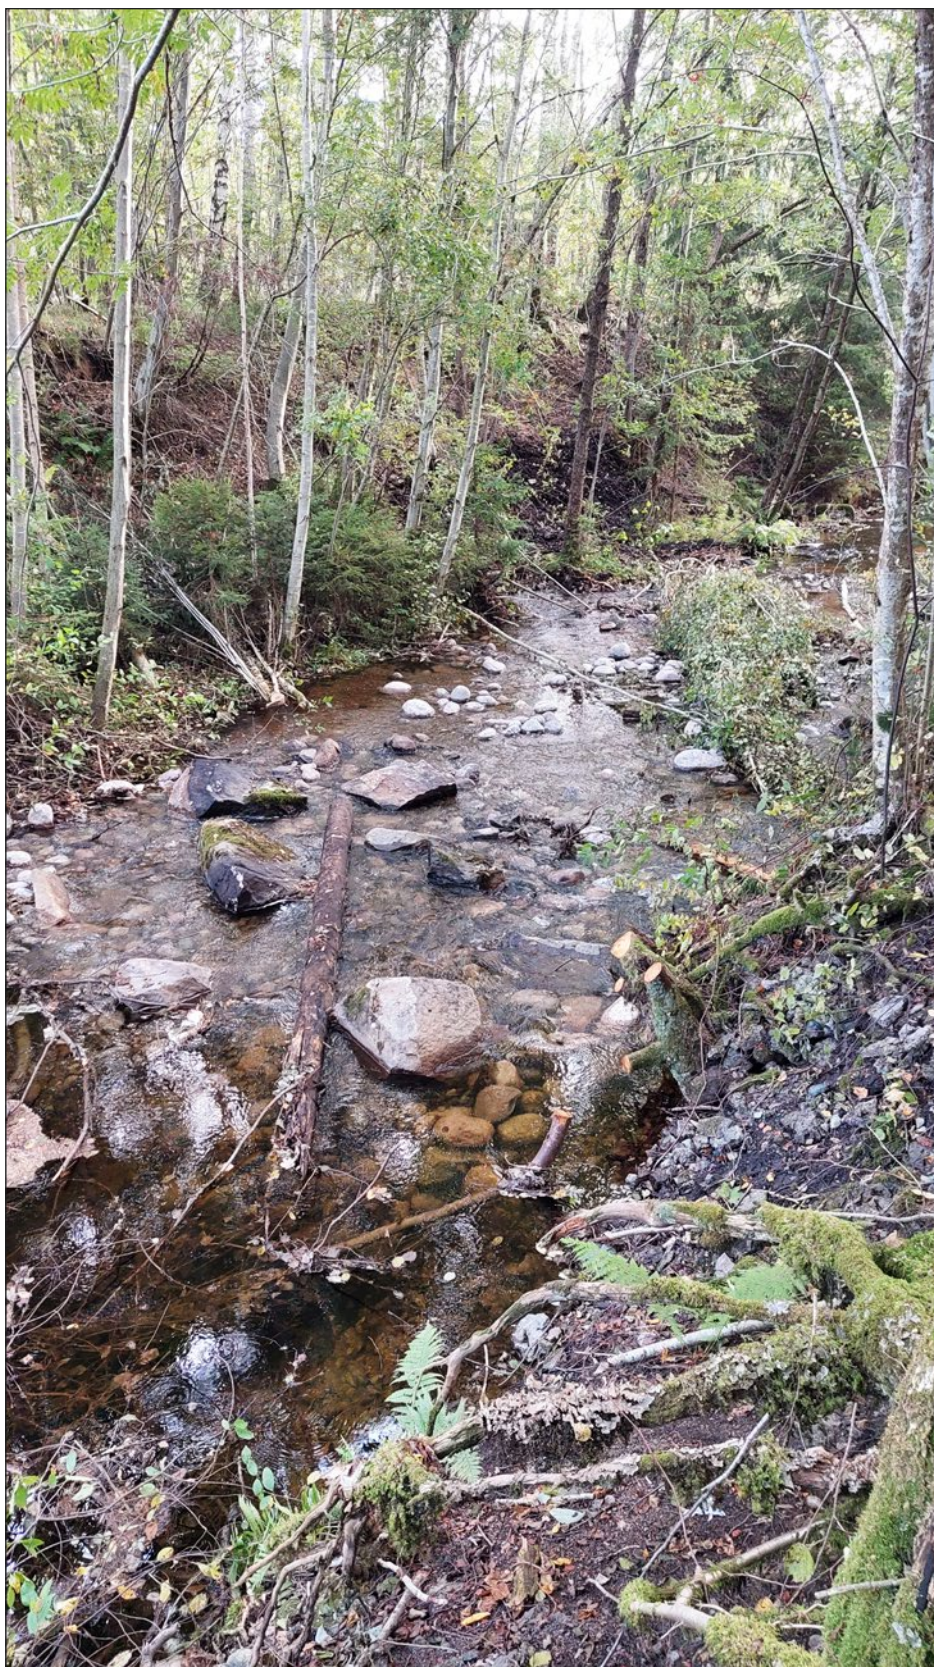
*Figur 11. Utfyllnadsmassor i vattendraget omkring 20 meter nedströms vägtrumman. Foto från nordväst.*

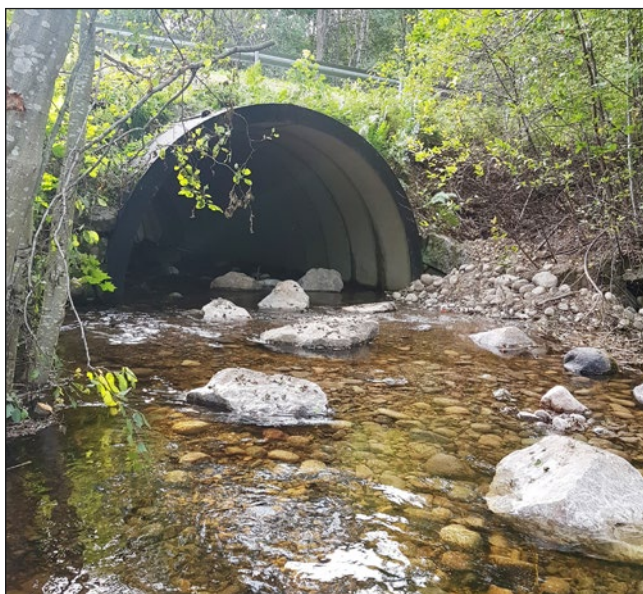
*Figur 13. Efter åtgärd. Vägtrumman på uppströmssidan. Utfyllnadsmaterial har tillförts inne i vägtrumman och uppströms. Stödmuren, synlig till höger om vägtrumman, har täkts av grusmaterial. Foto från nordöst.*

Material har tillförts inne i vägtrumman och uppströms längs sträcka om 15 meter. Den västra stödmuren har delvis täkts av grus- och stenmaterial.

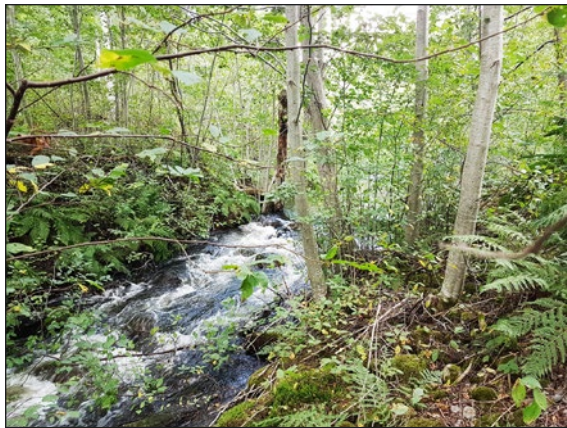
Figur 14. Innan åtgärd. Platsen för den tidigare bron som ersattes under 1950-talet. Foto från sydöst.

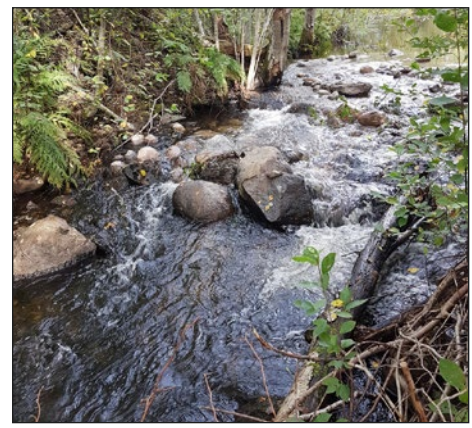
Figur 15. Efter åtgärd. Vattendraget vid bron har fyllts ut med stenmaterial. Foto från sydöst.

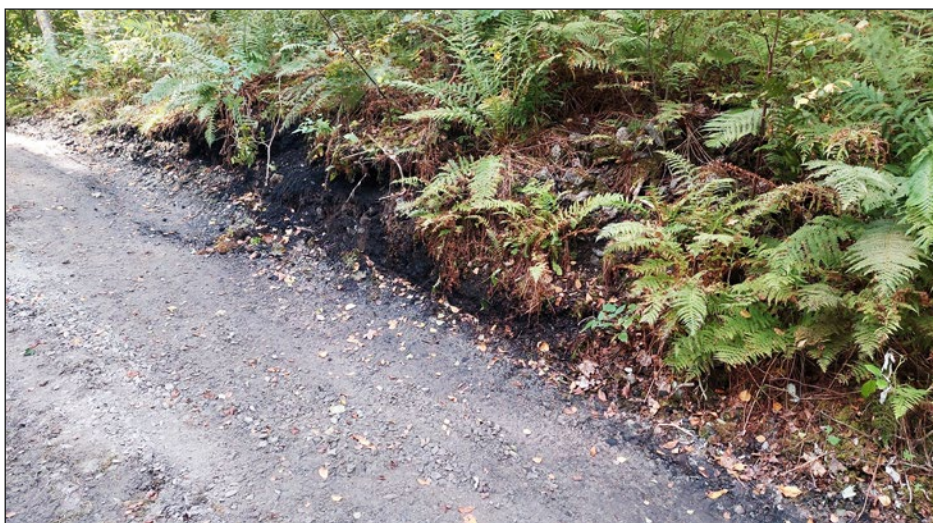
*Figur 16. Del av slaggvarp invid vägen har skadats av grävmaskinens skyddsblad. Slaggvarpen invid vägen utsätts sannolikt återkommande av liknande skador i samband med vägunderhåll. Foto från nordöst.*

På den sydöstra sidan om vägen har en del av slaggvarpen tagit skada, sannolikt av grävmaskinens skyddsblad som hyvlat av en del av varpen och blottat kol och slagg. Det kan möjligen komma att ske återkommande vid underhåll av vägen då vägsladd nyttjas.

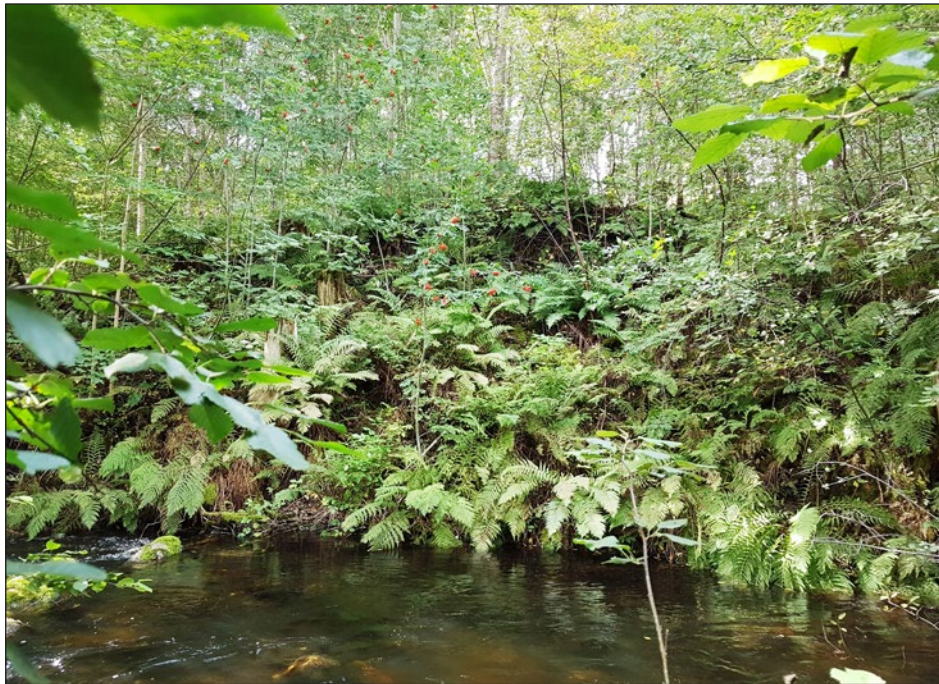
*Figur 17. Innan åtgärd. Foto över vattendraget omedelbart uppströms vägtrumman. Innan åtgärd var älvbottnen knappt synlig. Här ses även älvstrandens höga kanter som visar på hur platsens naturliga topografi lämpade sig som plats för vattenmagasin. Foto från nordöst.*

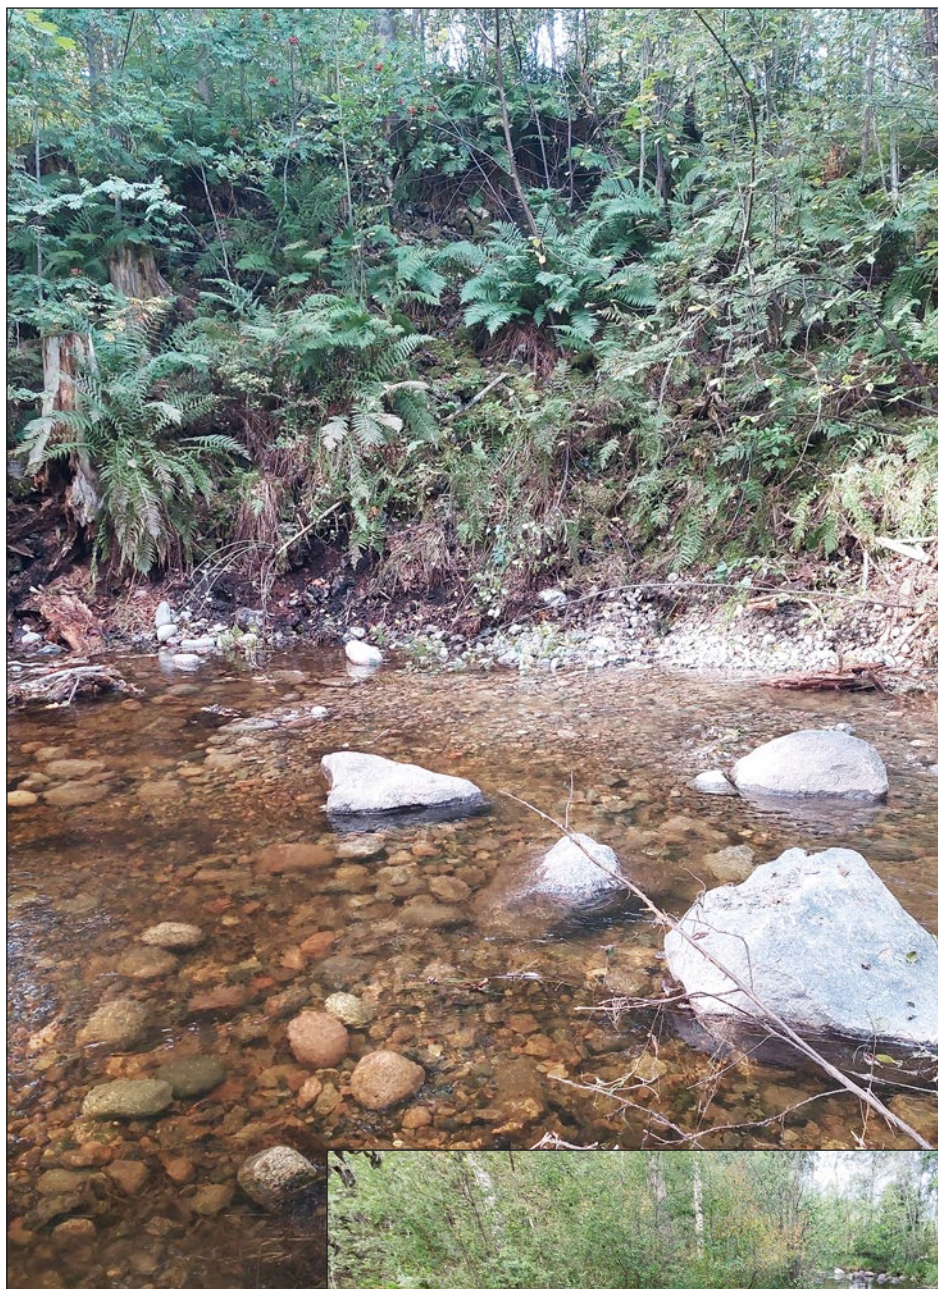
Figur 18. Efter åtgärd. Fotot taget från samma plats som i figur 17. Älvdagen har fyllts upp med material och man kunde vid efterinventering vada ut i vattendraget. Foto från nordöst.

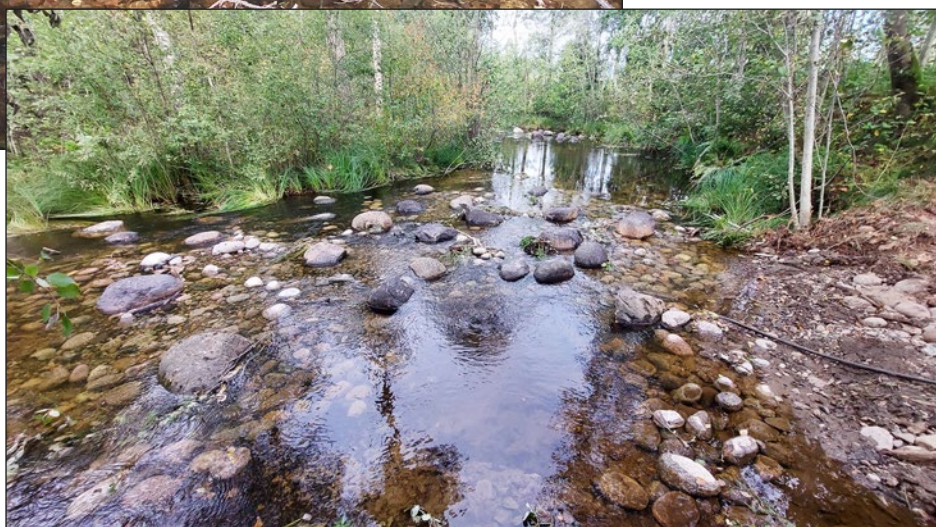
Figur 19. Efter åtgärd. Utfyllnader inom vattendraget likt detta utfördes inom fem platser mellan dammen (L1980:9984) och vägtrumman. Foto från sydöst.

Material av grus, sten och sediment har fyllts ut vid fem platser inom det tidigare vattenmagasinet, se figur 23.

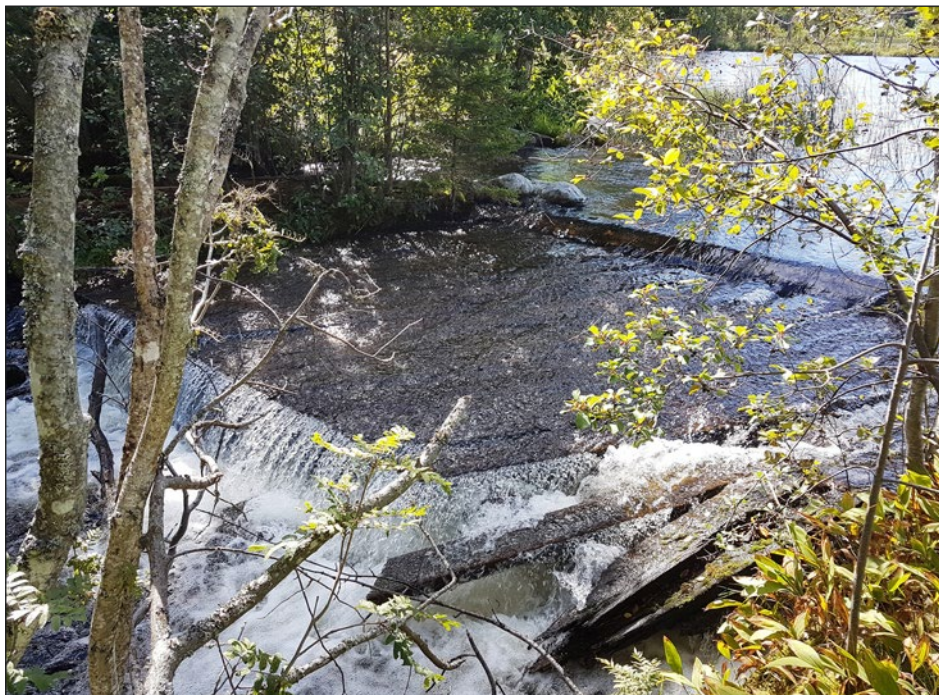
Figur 20. Innan åtgärd. Foto över skibord sett från nordväst.

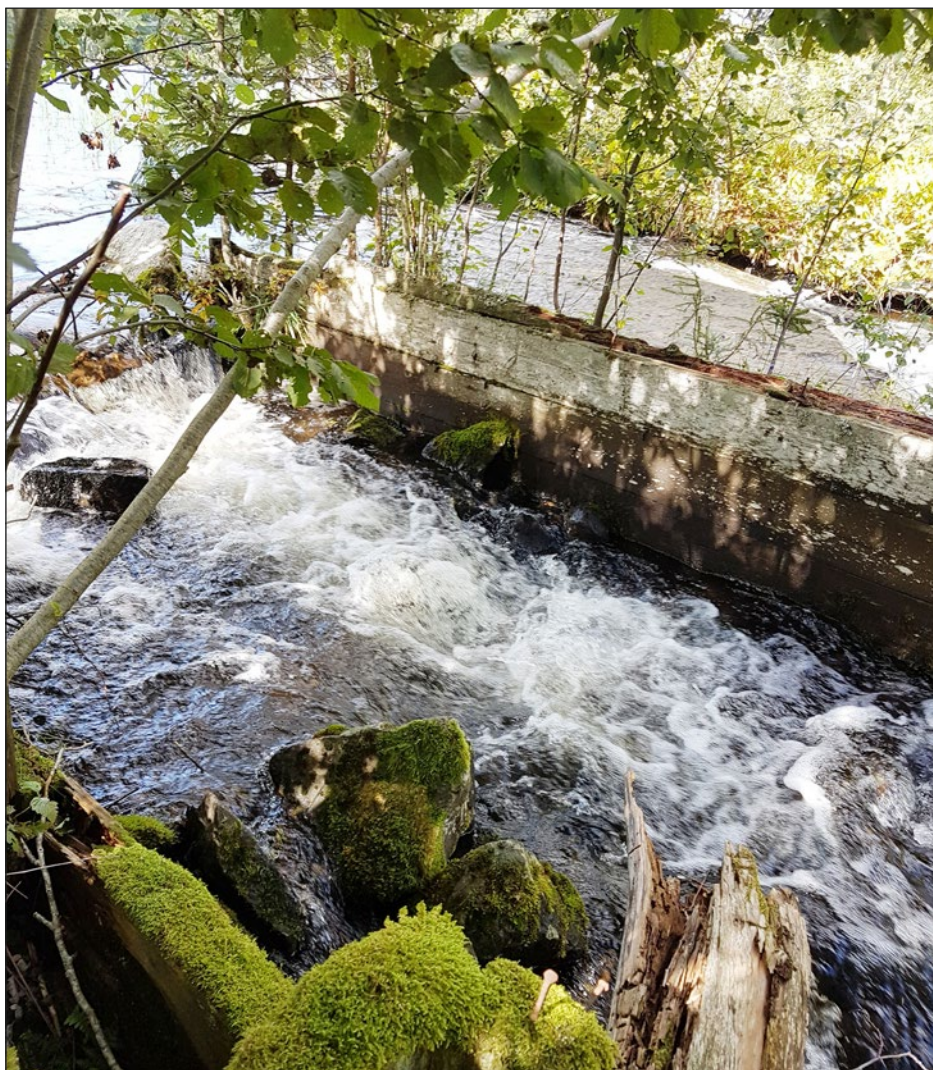
*Figur 21. Innan åtgärd. Dammöppningen sedd från sydöst. Spettluckan är inte kvar och älven har fritt flöde genom öppningen.*

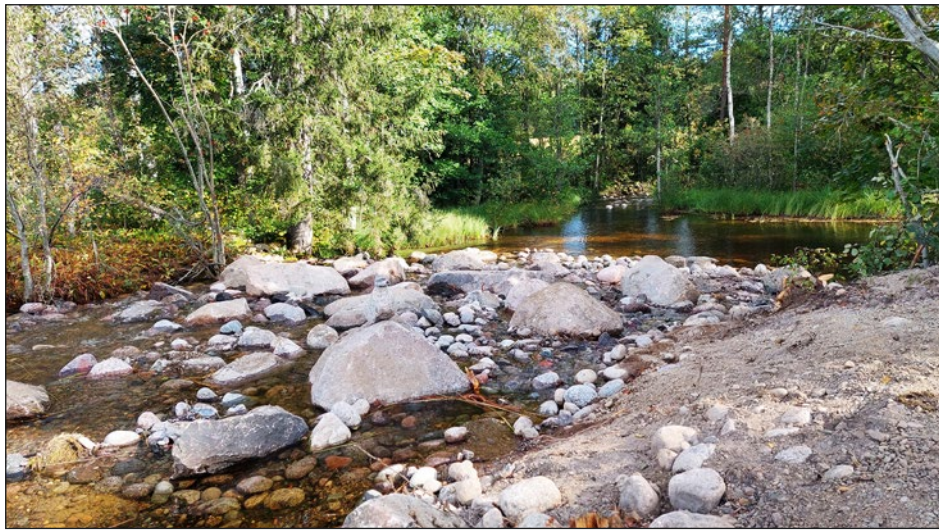
Dammöppningen riven och material i form av grus och stenar med en varierande storlek upp till 1,5 meter har fyllts ut i syfte att skapa en naturligt självreglerande fors.

*Figur 22. Efter åtgärd. Dammkroppen riven och ersatt med ett självreglerande flöde. Foto från sydväst.*

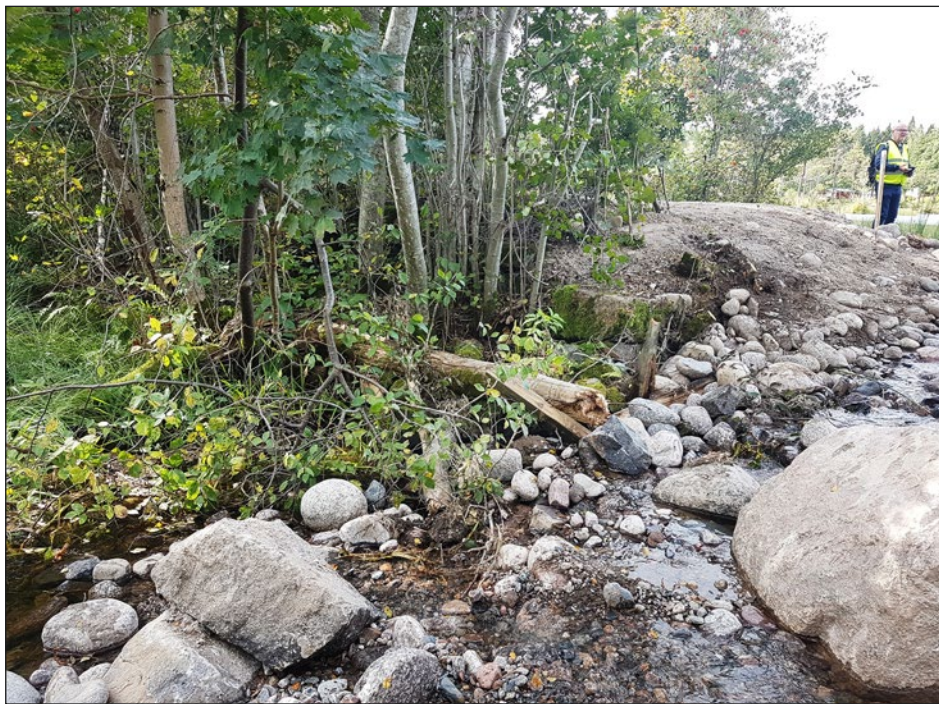
*Figur 23. Efter åtgärd. Utfyllnadsmaterial (sten) har lagts emot norra änden av strandskoningen till dammvallen (L1980:9954). Foto från nordöst.*
