ARKEOLOGGRUPPEN AB, RAPPORT 2020:51

ARKEOLOGISK UNDERSÖKNING I
FORM AV SCHAKTNINGSÖVERVAKNING

Getingmidjan och Munkbrohamnen - Riddarholmen

L2015:7789 (RAÅ Stockholm 103:1)
Gråmunkeholmen 3 m.fl.
Stockholms stad
Uppland

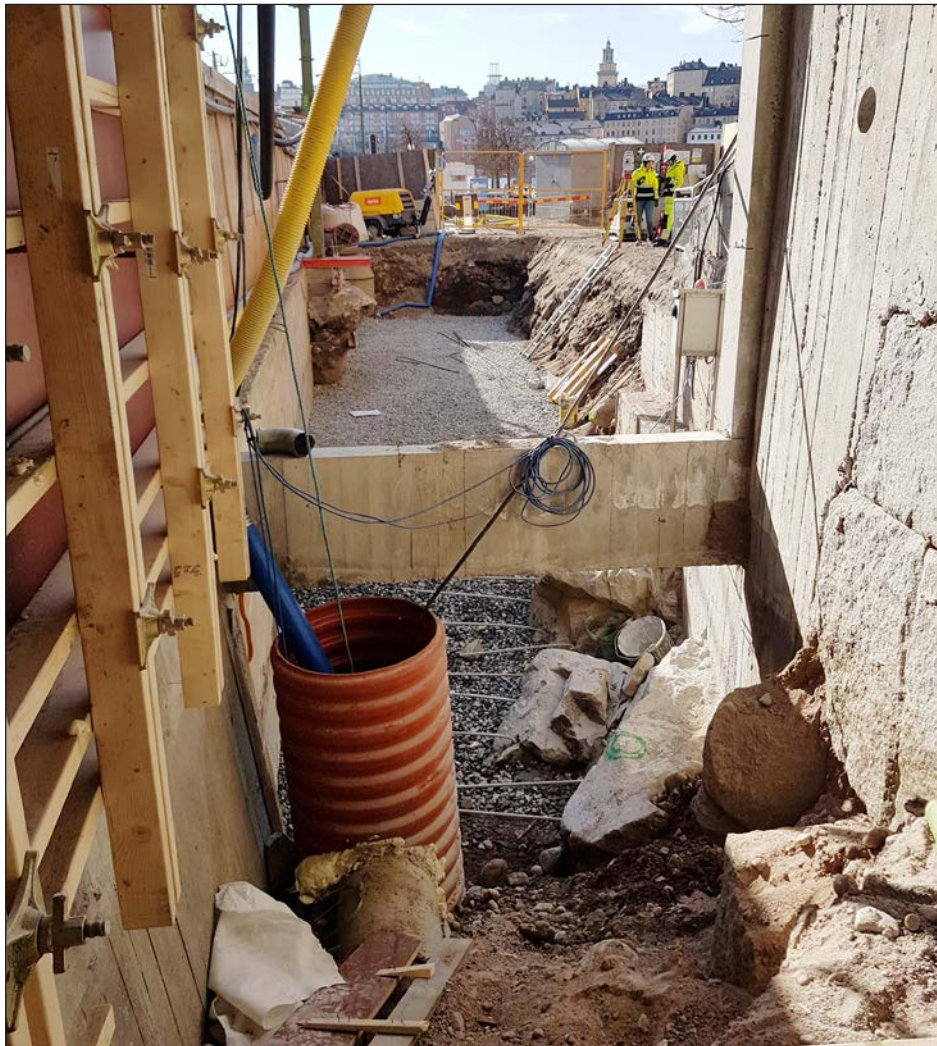
Figur 8. Utsikt från arbetstunneln mot Södermalm. Djupschaktet delvis igenlagt.

Schaktet innehöll till stor del fyllning av sand och grus, med enstaka större stenar. I den västra sidans norra del, vid trappan, framkom berg redan på cirka en meters djup. Berget var sprängt och tjänade som underlag för trappans betongfundament. Längre söderut på den västra sidan följde under bärlagret ett cirka 0,2 meter tjockt raseringslager av sentida karaktär. Under detta kom ett upp till 1 meter tjockt lager av sprängsten, blandat med en del natursten. Under stenlagret kom sedan ett minst 0,5 meter tjockt raseringslager utan moderna inslag. Det innehöll dock inte heller äldre fynd än porslin från slutet av 1800-talet. I schaktets östra halva fanns enbart fyllning av sand och grus.

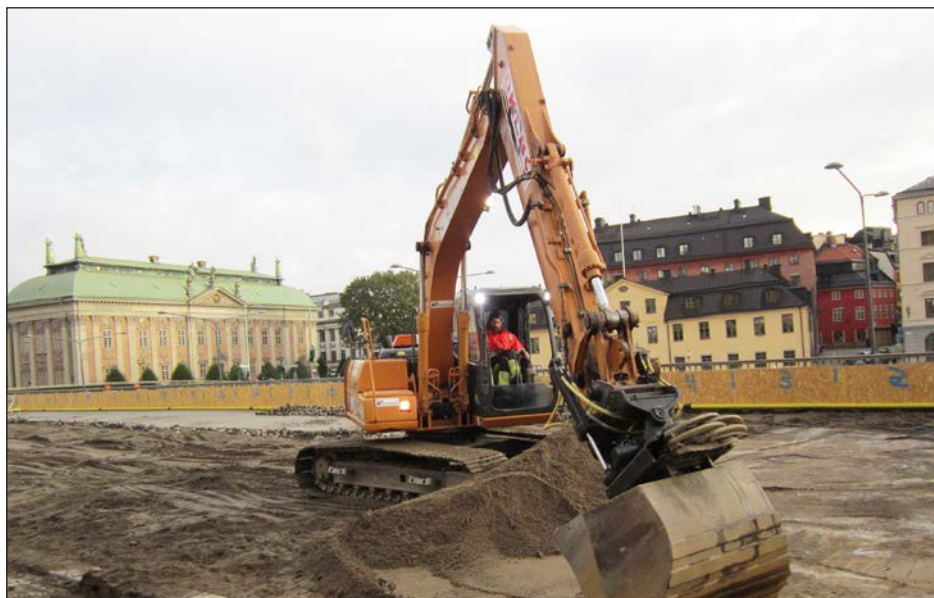
Figur 9. Schaktning vid spårtunneln. Betongskiktet synligt under sanden.

Under ytskiktet av gatsten följde ett tunt, endast 0,05 meter tjockt lager sand. Under detta följde betong. Betongen var mycket solid och tog lång tid att avlägsna. När så skett följde kontroll och tätning. Ett mindre schakt, cirka en meter brett, togs upp på tunnelns västra sida. Där fanns enbart fyllning från 1950-talets tunnelbygge.

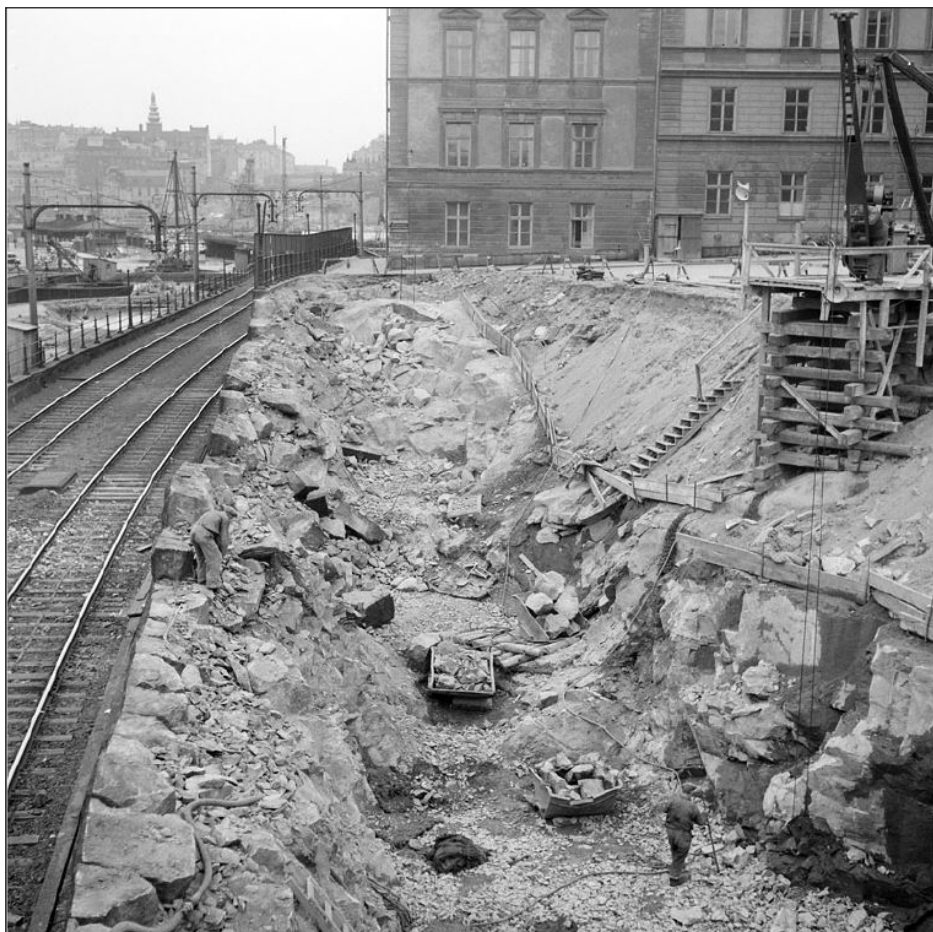
Figur 10: Bilden klagör omfattningen av ingreppen vid 1950-talets tunnelbygge. Foto: Stockholms Stadsmuseum.

Schaktningsövervakningen kunde klarlägga att ingen orörd del av fornlämningen berördes av det aktuella projektet. På flera platser fanns raseringsmassor med innehåll från äldre konstruktioner, främst i form av tegel och kalkbruk. Ingen av platserna visade orörda lämningar. Raseringsmassorna kom till största delen från 1950-talets tunnelbygge, vilket visades av inblandning av byggsrot från perioden. Äldre massor utan sentida inblandning fanns bara i botten av schaktet i område A och i område B. De murrester som återfanns i område B kommer sannolikt från det så kallade Geijerska huset som revs på 1860-talet inför bygget av Sammanbindningsbanan.
