Knektbacken – Fredsgatan öster om Slottsgatan

L1980:4669
Olaus Petri 3:12 och Knektbacken 20
Örebro kommun och län
Närke

ARKEOLOGGRUPPEN AB RAPPORT 2020:43

ARKEOLOGISK UNDERSÖKNING
I FORM AV SCHAKTNINGSÖVERVAKNING

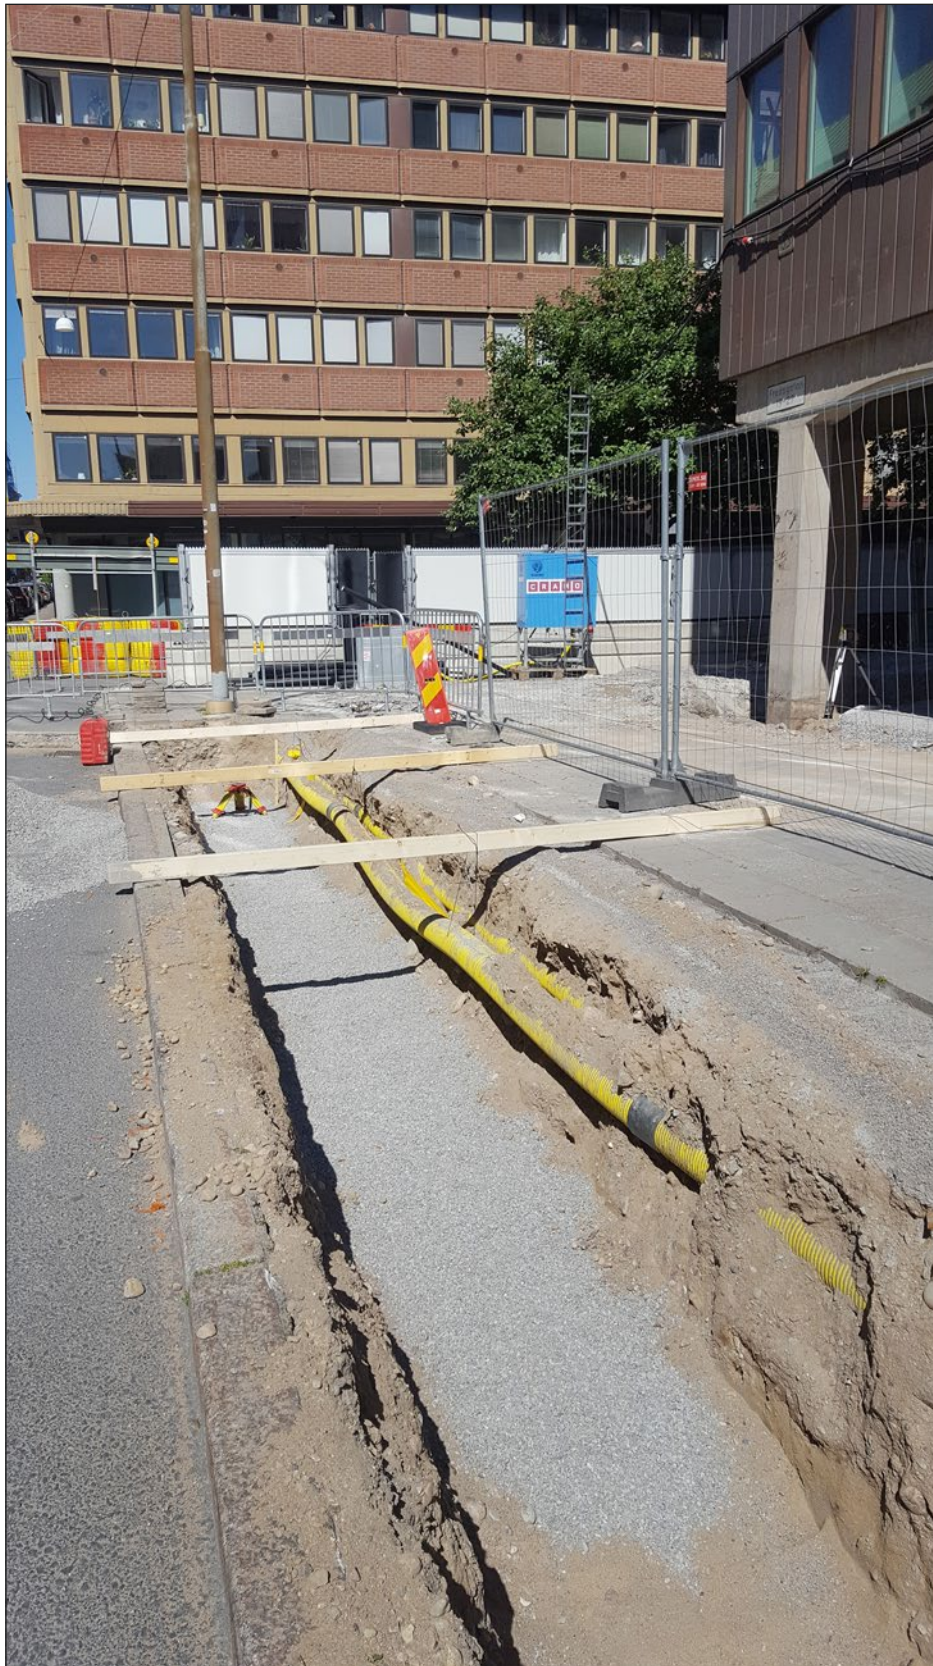
Figur 3. Vy från öster över det längre schaktet i Fredsgatan. Notera ledningarna i den norra schaktväggen (till höger i bild) samt svagt noterbart fjärrvärmekulverten i den södra väggen (till vänster).

I den öst-västliga sträckan (28 meter lång) fanns på cirka en meters djup en fjärrvärmekulvert och på cirka 0,5 meters djup fanns flera ledningar och kablar. Ingenstans fanns gammal markyta eller anläggningar.

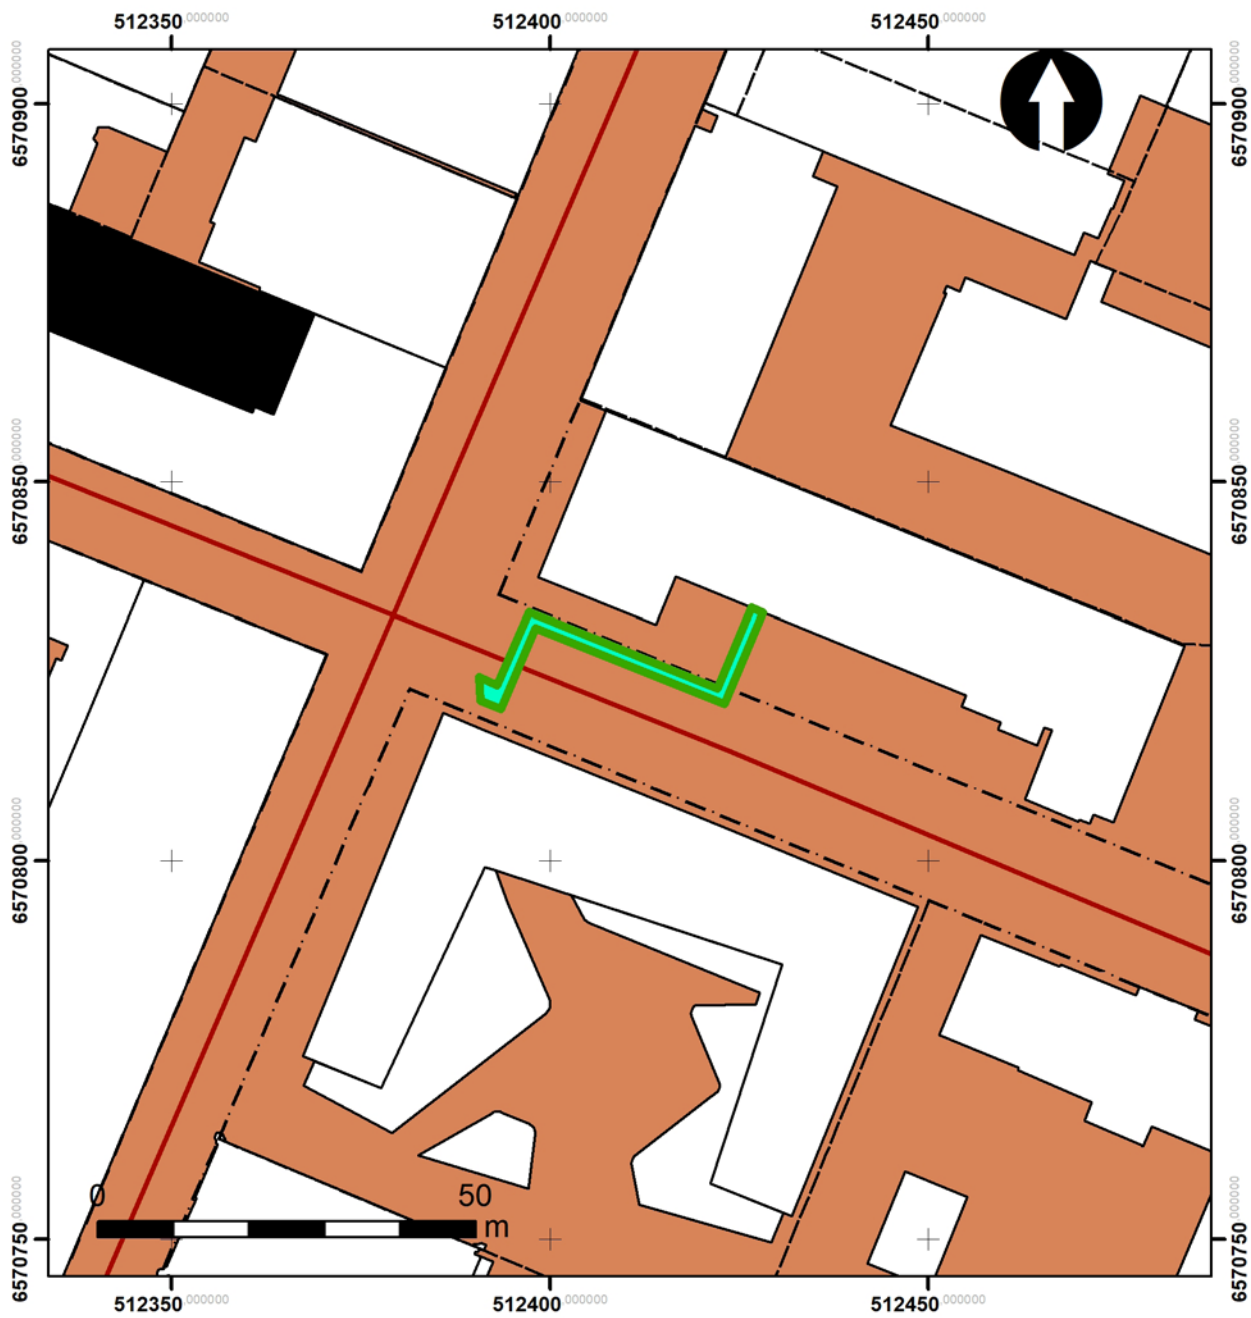
Figur 4b) Plan över schaktet. 1:250.

Schaktet grävdes i en slags S-form (se figur 4). Det anslöt till befintlig kyla längs med Öbo:s nya kontor på den södra sidan av Fredsgatan, gick tvärs över gatan, längs med denna och sedan anslöt till Försäkringskassans före detta kontor på den norra sidan.

I det första partiet tvärs över Fredsgatan (N-S) bestod lagren av fyllnadsmassor till ett djup av åtminstone 1,5 meter, därunder vidtog naturliga, glaciala avlagringar av silt och lera. Överst fanns asphalt eller i ett mindre parti gräsmatta. Under dem fanns dels matjord, dels sättgrus i ett skikt av 0,10–0,20 meter. Därunder fanns ett påfört lager sand av varierande tjocklek, som upp gick som mest till 0,5 meters tjocklek. I den södra delen fanns en nedgrävning, vars botten sluttade mot söder, som var fylld med matjordsblandad morän. I den fanns också stycken av asphalt, vilket antyder att den tillkommit under senare tid. Troligen hör den ihop med bygget av Öbo:s kontor. I den västra del en av schaktet fanns fyra i nord-syd löpande avloppsrör. Nedgrävningen för dem gick ända ner i botten av schaktet och var fylld med sand. Inga bevarade fornlämningar kunde iaktas i schaktet.

I den 13 meter långa sträckan in mot Försäkringskassans gamla kontor fanns inte heller några arkeologiska lämningar bevarade. I ett parti mitt på stack från den underliggande moränen två stora block upp. Mellan dem fanns ett mindre parti där ett skikt med rötter påträffades. Det utgjordes förmodligen av det undre partiet i skiljet mellan den gamla markytans matjordsskikt och den underliggande alven.

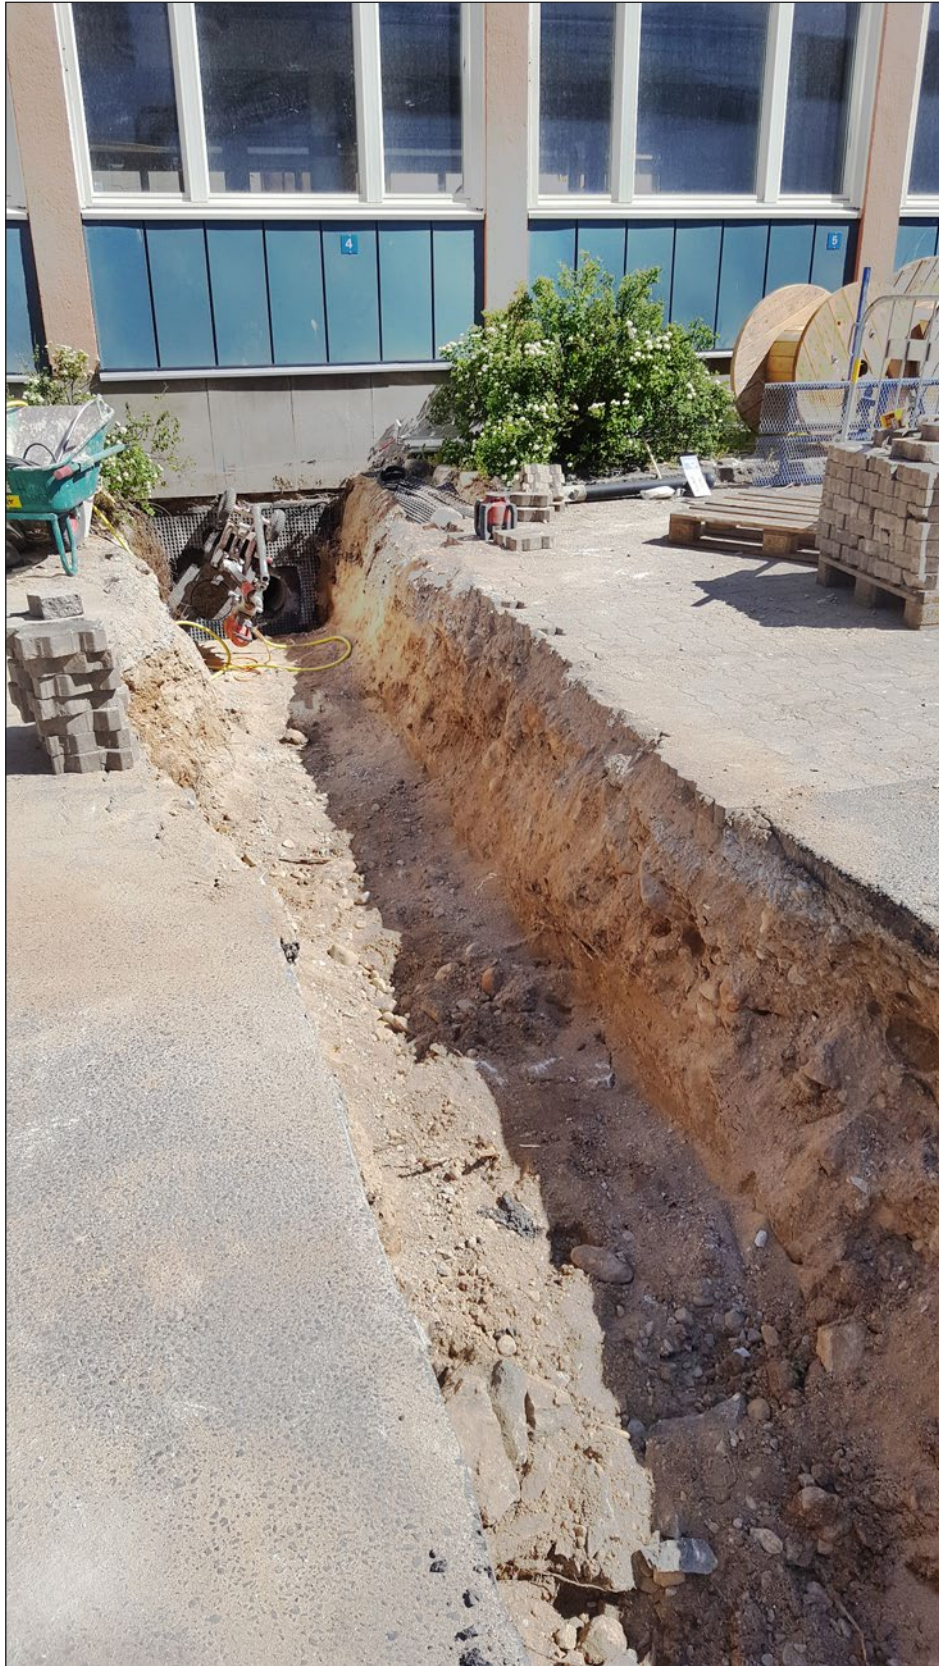
Figur 5. Anslutningspunkten för fjärrkylan mot huset på norra sidan av Fredsgatan. Foto från söder.
