Nytt markskåp på Maria Prästgårdsgata

ARKEOLOGISK UNDERSÖKNING
I FORM AV SCHAKTNINGSÖVERVAKNING

L2015:7789
inom fastigheten Södermalm 4:1
Stockholm stad
Södermanland
Sabina Larsson
Lst dnr 431-51180-2019

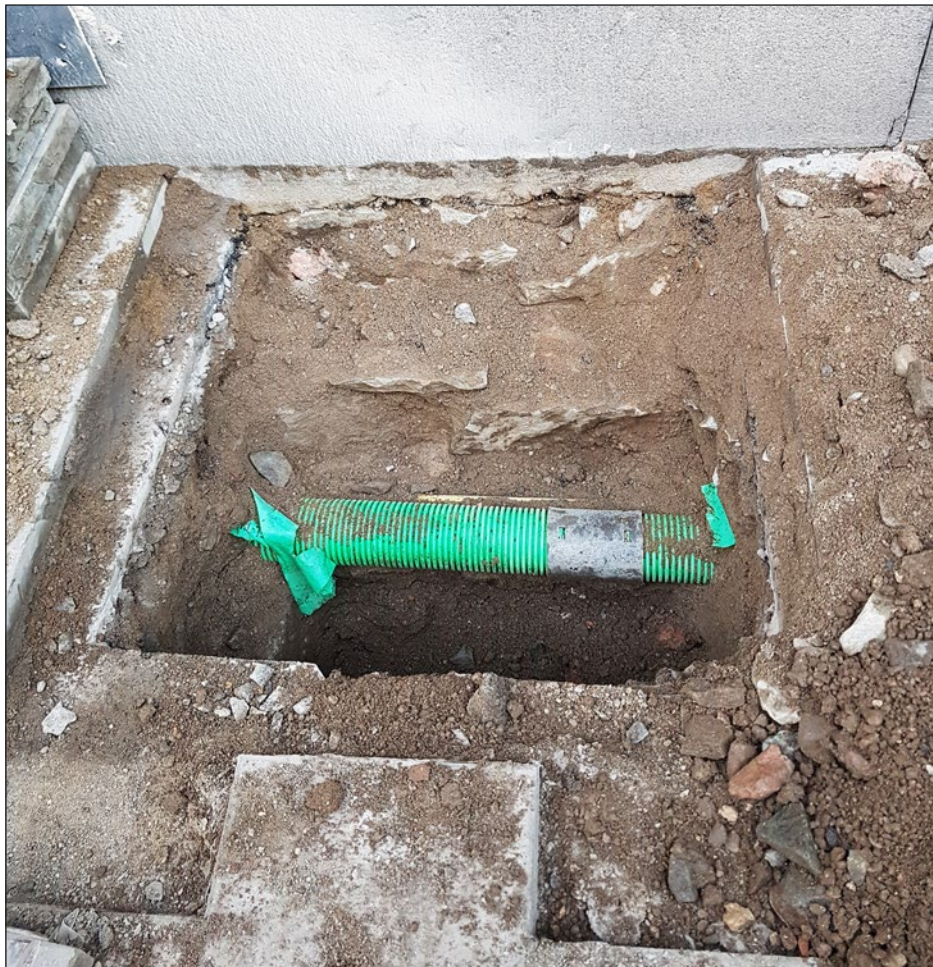
Ytan som öppnades upp var cirka 1 kvadratmeter stor. Under betongplattorna kunde följande stratigrafi observeras:

- 0,05 meter sättsand
- 0,04 meter asfalt
- 0,03 meter singel
- 0,60 meter sand

Schaktet bottenrövdades inte utan avslutades på 0,7 meters djup. Den befintliga el- och TV-kabeln påträffades på 0,2 meters djup. Grundsoken till bostadshuset på Maria Prästgårdsgata 20, Draken 16, stack ut cirka 0,1 meter i schaktväggen.

Inga kulturlager eller andra fornlämningar observerades vid schaktningen. De sand- och gruslager som framkom är tillkomna i modern tid.

Figur 5. Färdigrävt! I det gröna röret går redan befintliga TV- och elkablar. Delar av sockeln till bostadshuset sticker ut i schaktet. Foto från söder.
