Boplatsspår mellan Katterumsvägen och Fiskebyvägen

ARKEOLOGGRUPPEN AB RAPPORT 2021:19

ARKEOLOGISK UNDERSÖKNING
I FORM AV SCHAKTNINGSÖVERVAKNING

L2020:6775, boplat
Pryssgården 1:1
Norrköpings socken och kommun
Östergötland
Leif Karlenby
Lst dnr 431-9315-2020

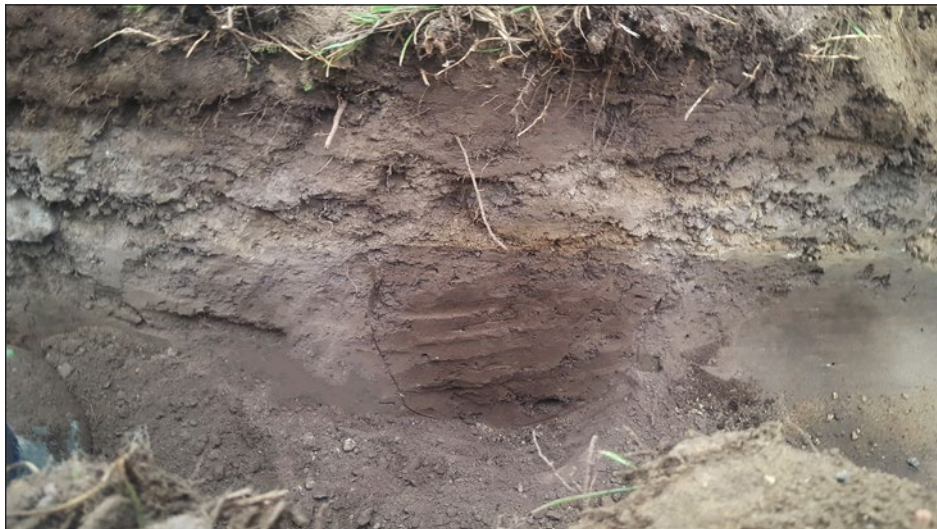
Figur 5. Ett av stolphålen i schaktkanten. Foto från öster.

I det parti av schaktet som avvek från den ursprungliga planen påträffades spår av en boplats (L2020:6775, boplats övrig) i den norra delen av schaktet precis där det kom ut på den öppna marken. Anläggningarna skars av schaktet och syntes i sektionen i den västra delen. Lämningarna bestod av två stolphål och en grop inom ett cirka 10 meter långt område. Stolphål A1 var 0,3 meter brett och 0,3 meter djupt. Det var skålformat med rundad botten och innehöll sandig silt som var mörkbrun till brunrå till färgen. Stolphål A3 var 0,5 meter brett och 0,4 meter djupt. Det var skålformat med rundad botten. Fyllningen bestod av sandig silt, mörkbrun till gråbrun till färgen. Mellan de två stolphålen låg en grop (A2) som var 1,5 meter bred och 0,5 meter djup. Fyllningen var gråbrun och bestod av sandig silt. Anläggningarna var nedgrävda genom ett svagt färgat kulturjordsblandat, sandigt skikt som övertäckts i senare tid, förmodligen i samband med anläggandet av bebyggelsen i området.

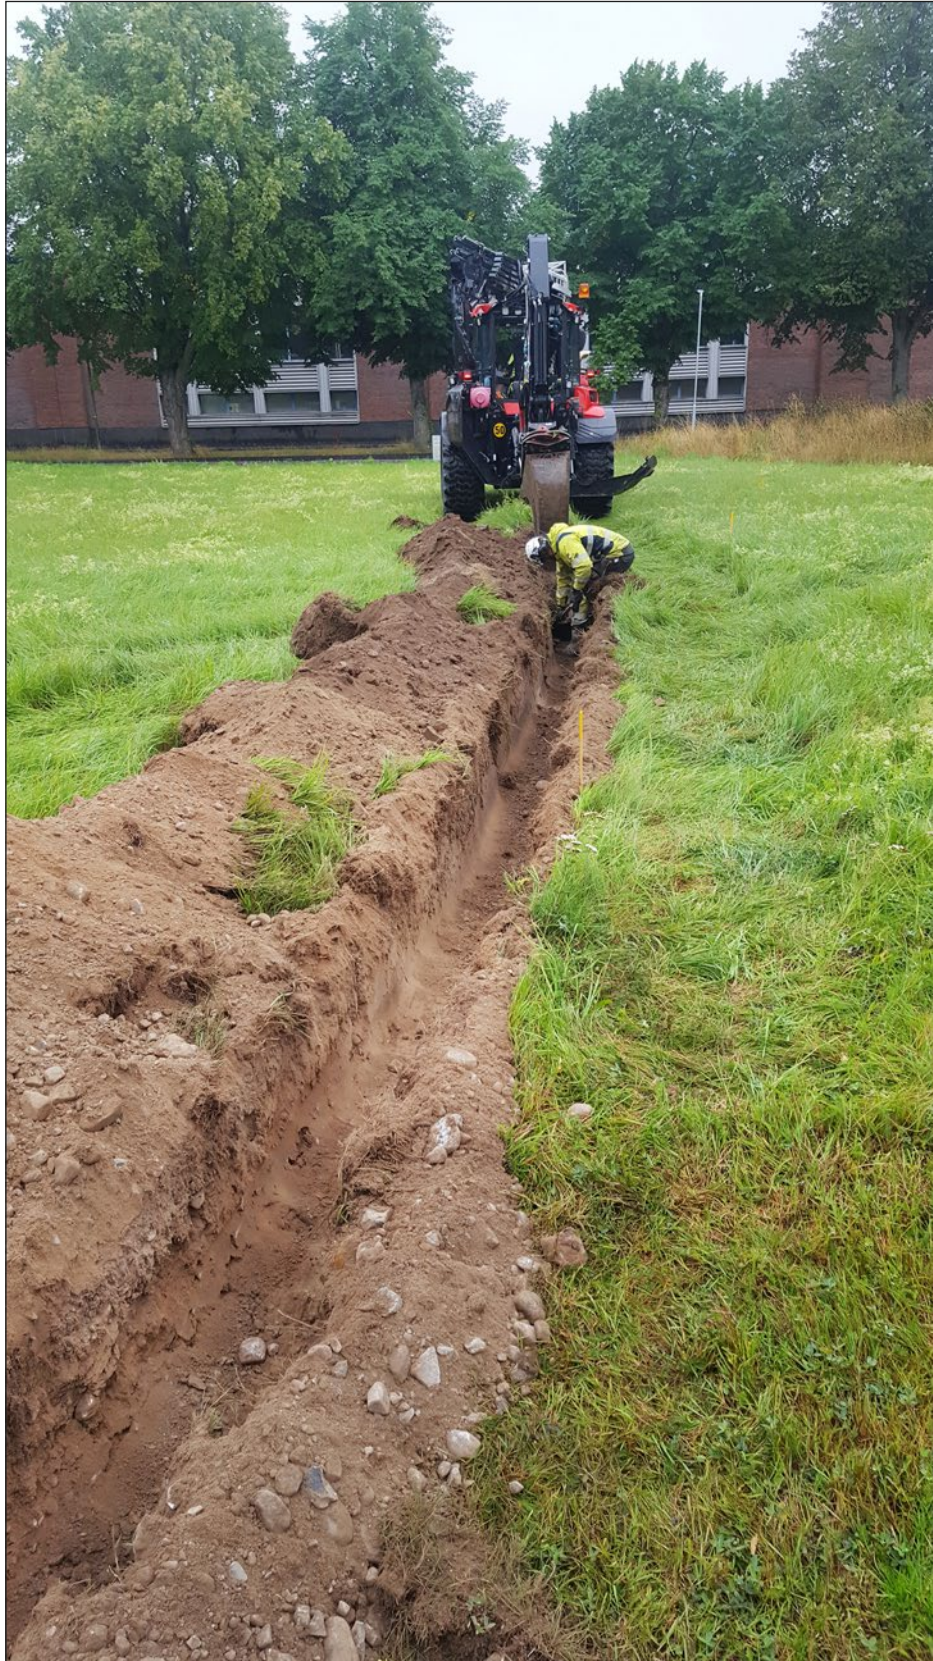
Figur 6. Schaktet sett från norr. I fonden syns allén längs Fiskebyvägen, strax öster därom (till vänster i bild) finns boplatser L2019:2752.
