# Kulturhistoriskt kunskapsunderlag av Dammsjöån i Nyberget och Hammarbacksåns i Gränshyttan – Linde socken.

Linde socken  
Lindesbergs kommun  
Västmanland

KULTURHISTORISKT KUNSKAPSUNDERLAG - INVENTERING

Johnny Rönngren  
Lst dnr 537-7024-2020

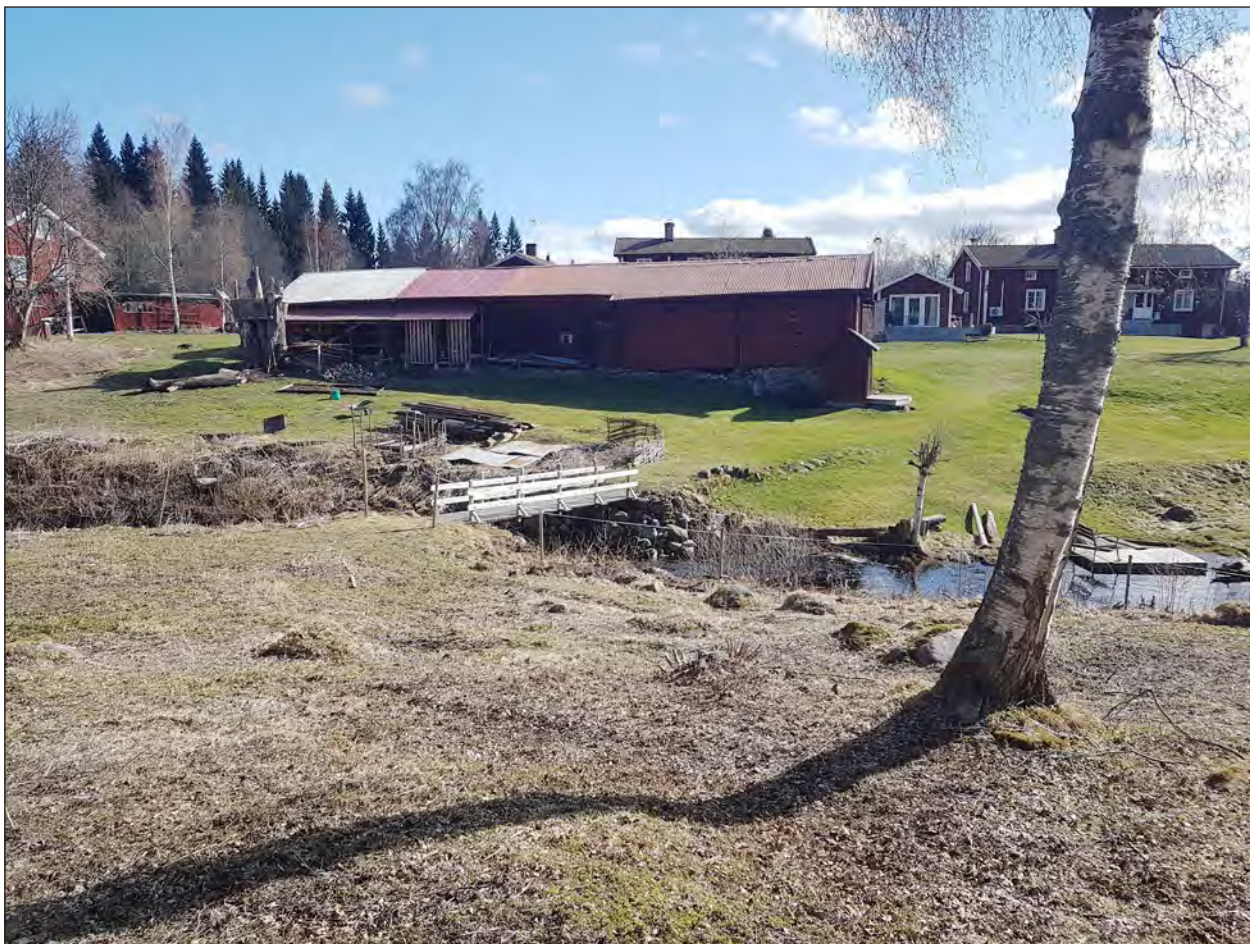
Figur 3. Landskapet vid Dammsjöån är svagt sluttande ned mot vattendraget, vilket inneburit att man förutom att kunna nyttja vattenkraften även uppfört bebyggelse runt om hyttområdet. Här ses även Objekt 3 som är en bro till en numera övergiven gård inom byns sydvästra del. Foto från söder.

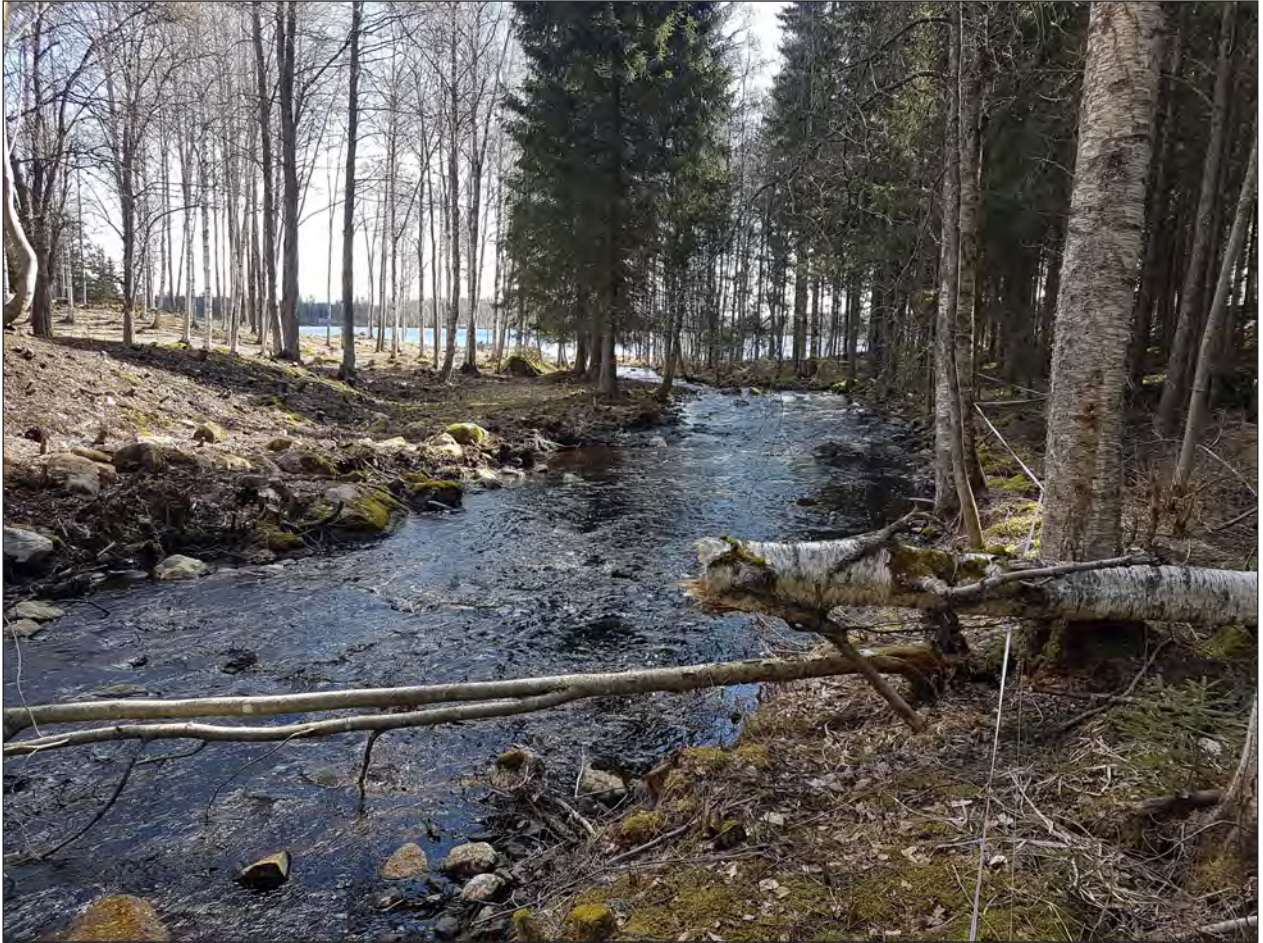
*Figur 4. Dammsjön nära dess utlopp till Gränssjön. Strandkanterna är belamrade med uppressad sten sedan vattendraget nyttjats som flottled. Foto från väst.*

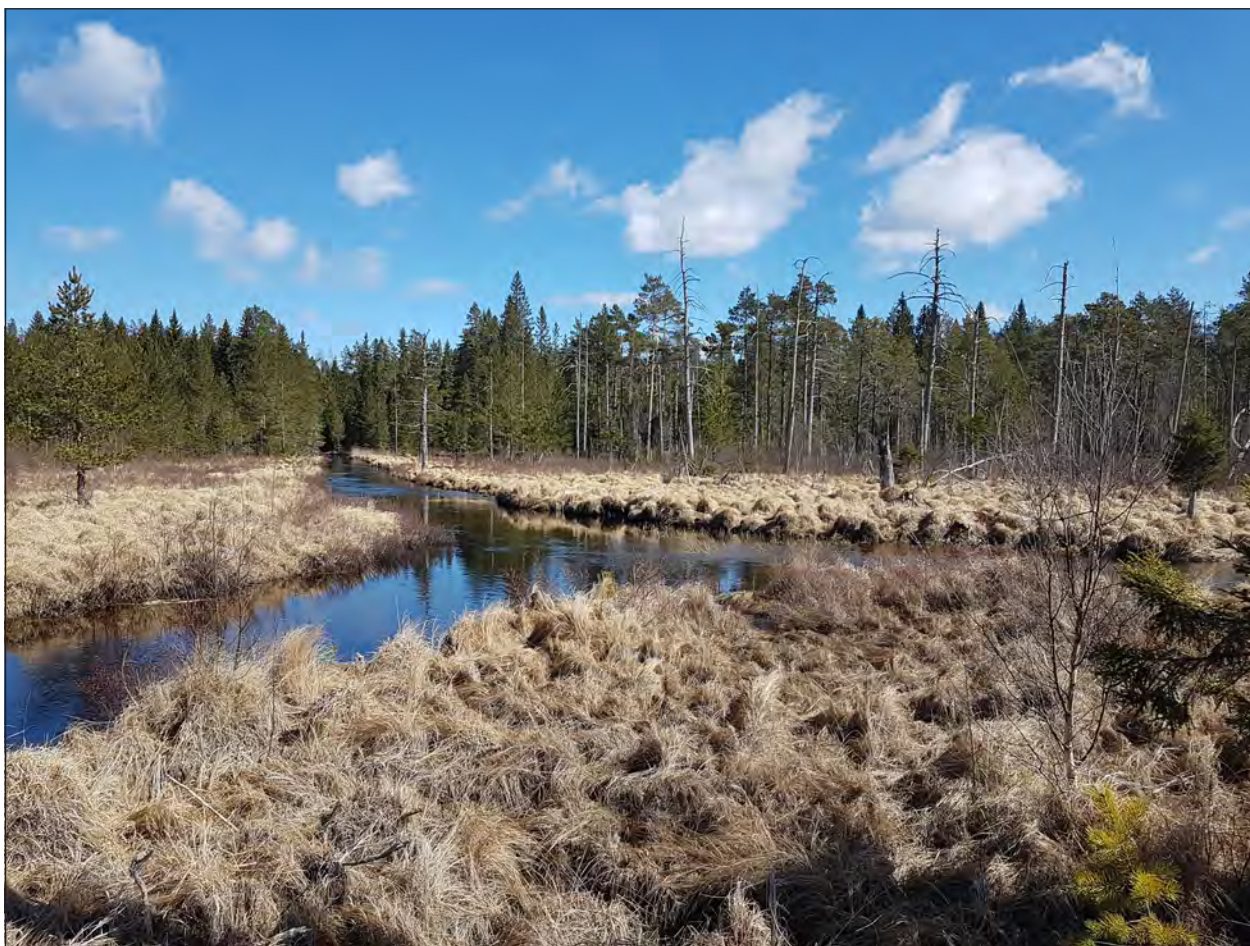
Figur 5. I området där Hammarbacksån (till höger i bild) möter Gränshytteån (till vänster i bild) utgörs marken av låglänta torvmarker. Foto från väst.

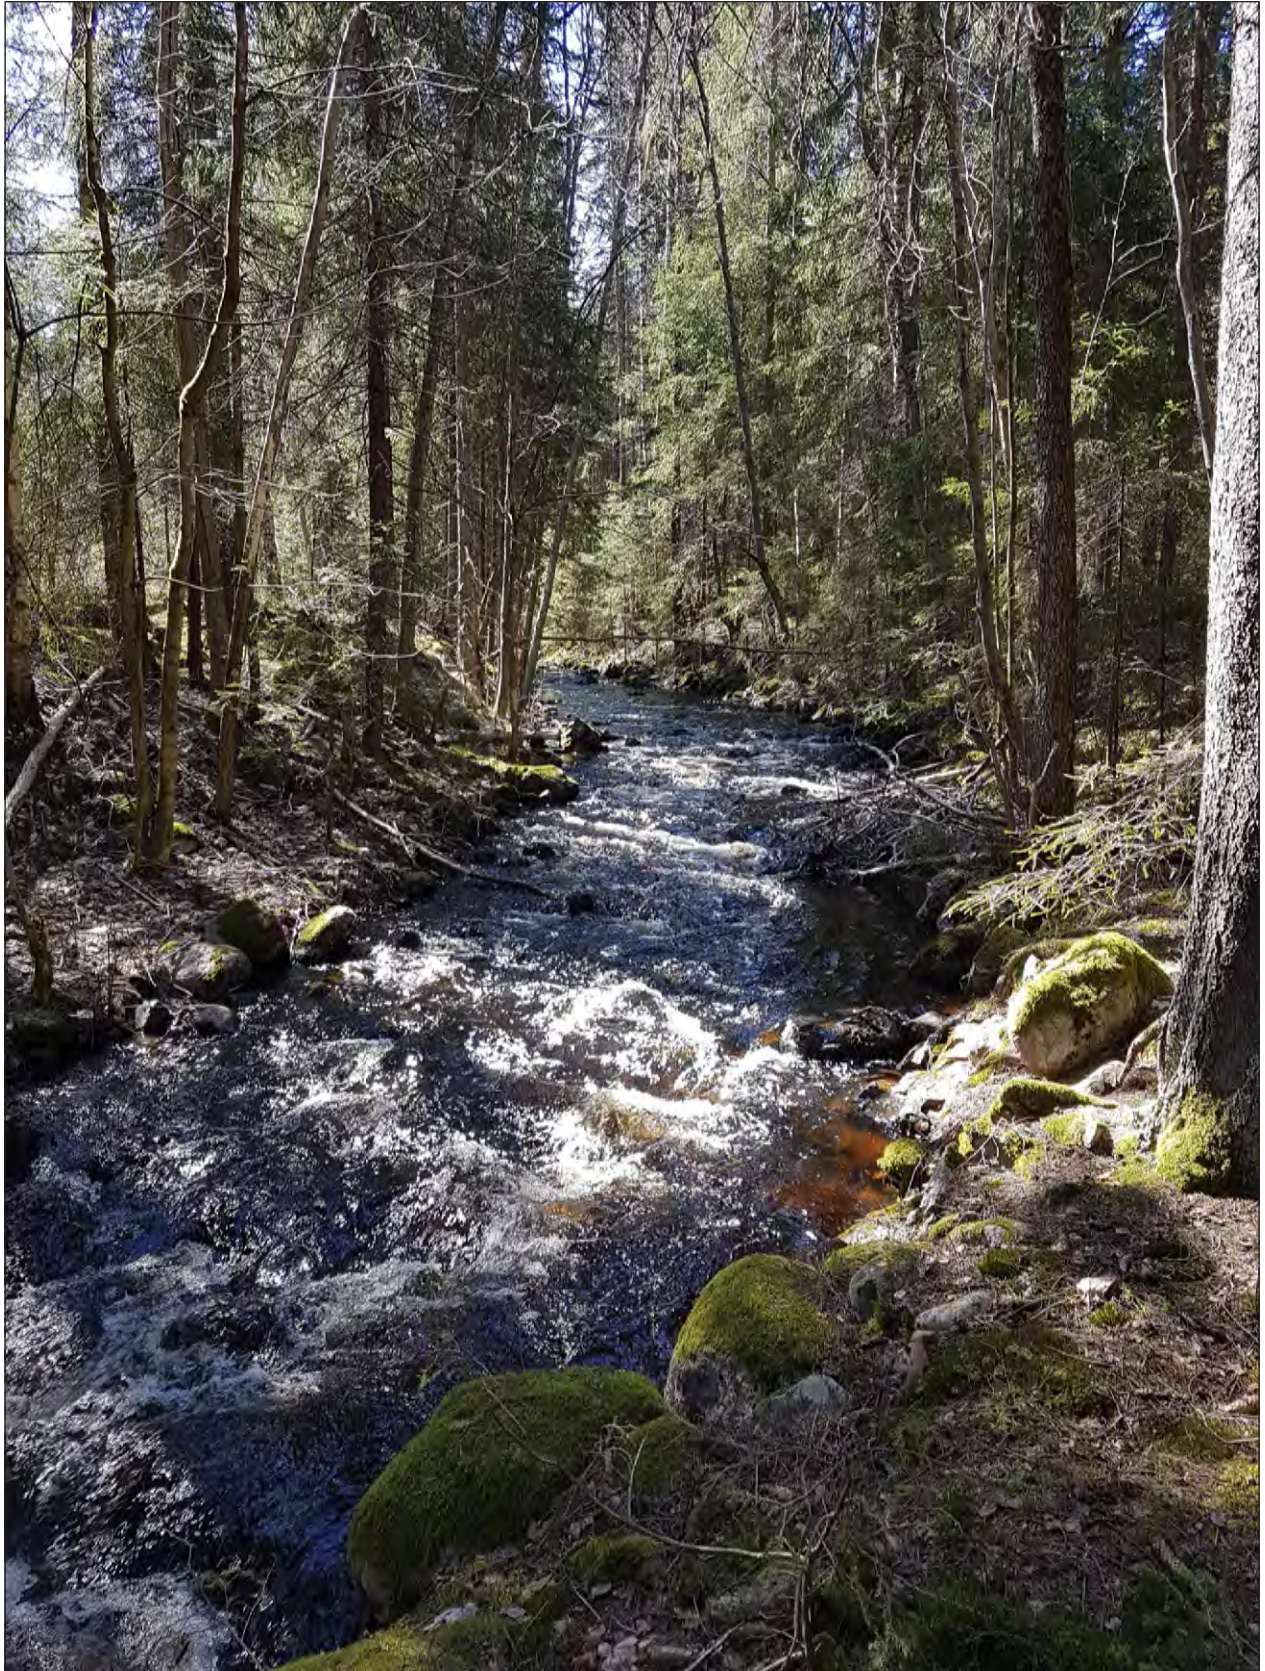
*Figur 6. Hammarbacksån kring området vid Skomakartorp. Hammarsbacksån kantas av upplagda stenar längs strandkanterna sedan vattendraget nyttjats som flottled. Foto från norr.*

Vid inventeringen observerades att vattendraget längs hela sträckan har rensats i samband med inrättandet av en flottled, det gäller även för de sträckor som kringgåts av flöttningsrännor. Rensvallarna är omkring 0,2–0,4 meter höga i en till två skift av sten i varierade storlek.

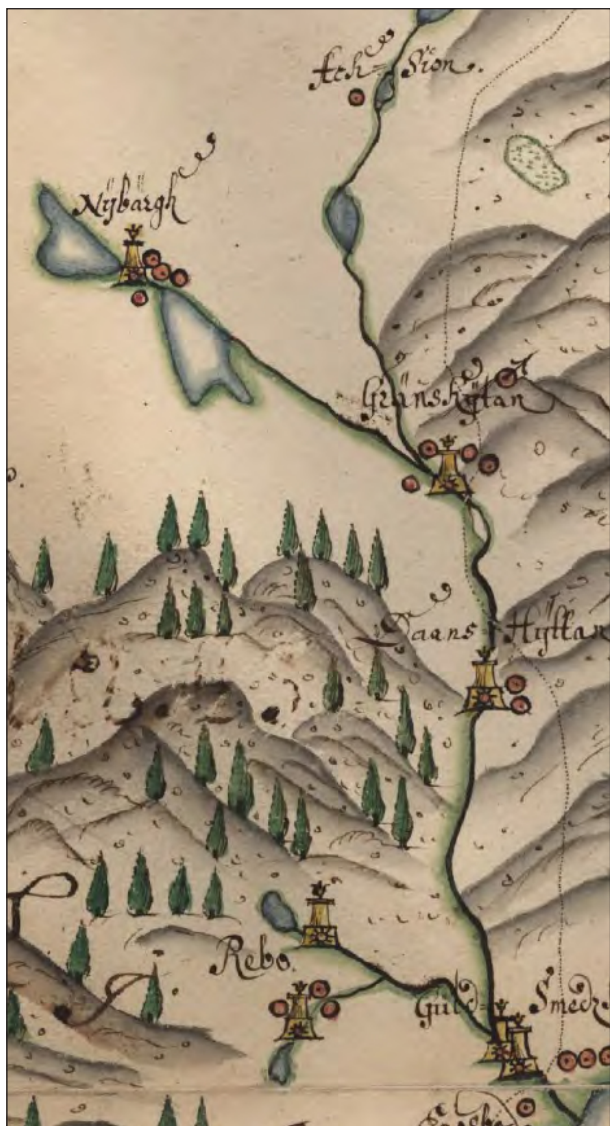
Figur 7. Ett pärlband av hyttor längs Hammar-skogsåns vattensystem såsom Nyberget, Gräns-hyttan, Danshyttan och Guldsmedshyttan. Medan Nyberget nyttjade Dammsjön nordväst om byn som dammsjö var de tre hyttorna nedströms beroende av Gränssjön som dammsjö (LMS 1688:S8:15).

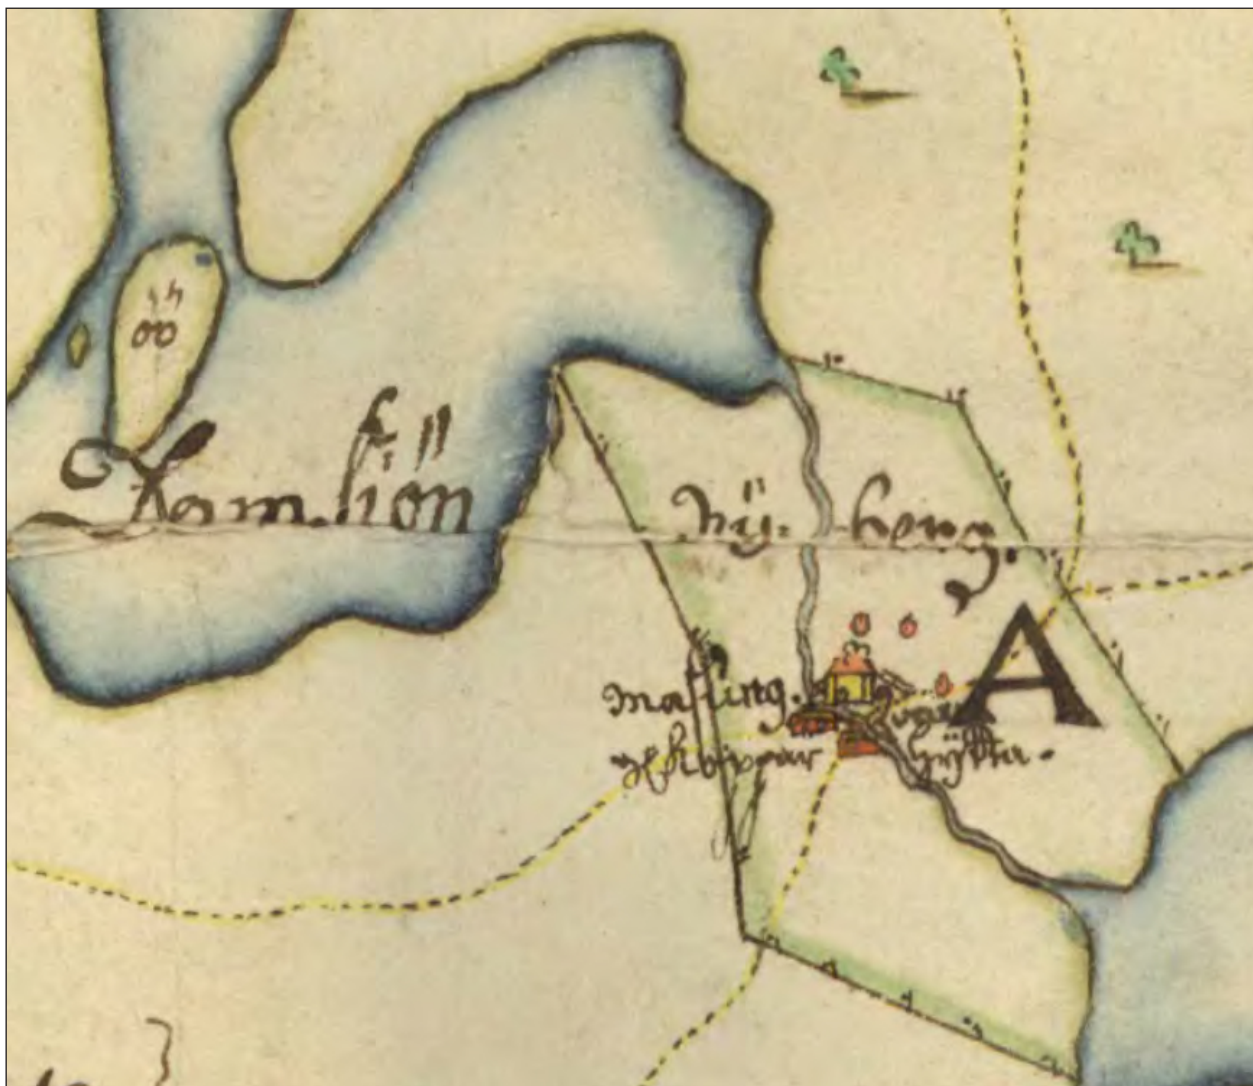
Figur 8. Utdrag ur Lindesbergs sockenkarta från åren 1703–04. I Nyberget fanns vid denna tid en masugn, en ödelagd kopparhytta, en kvarn och fyra hemman (LMS 1703-04:S46-1:1).

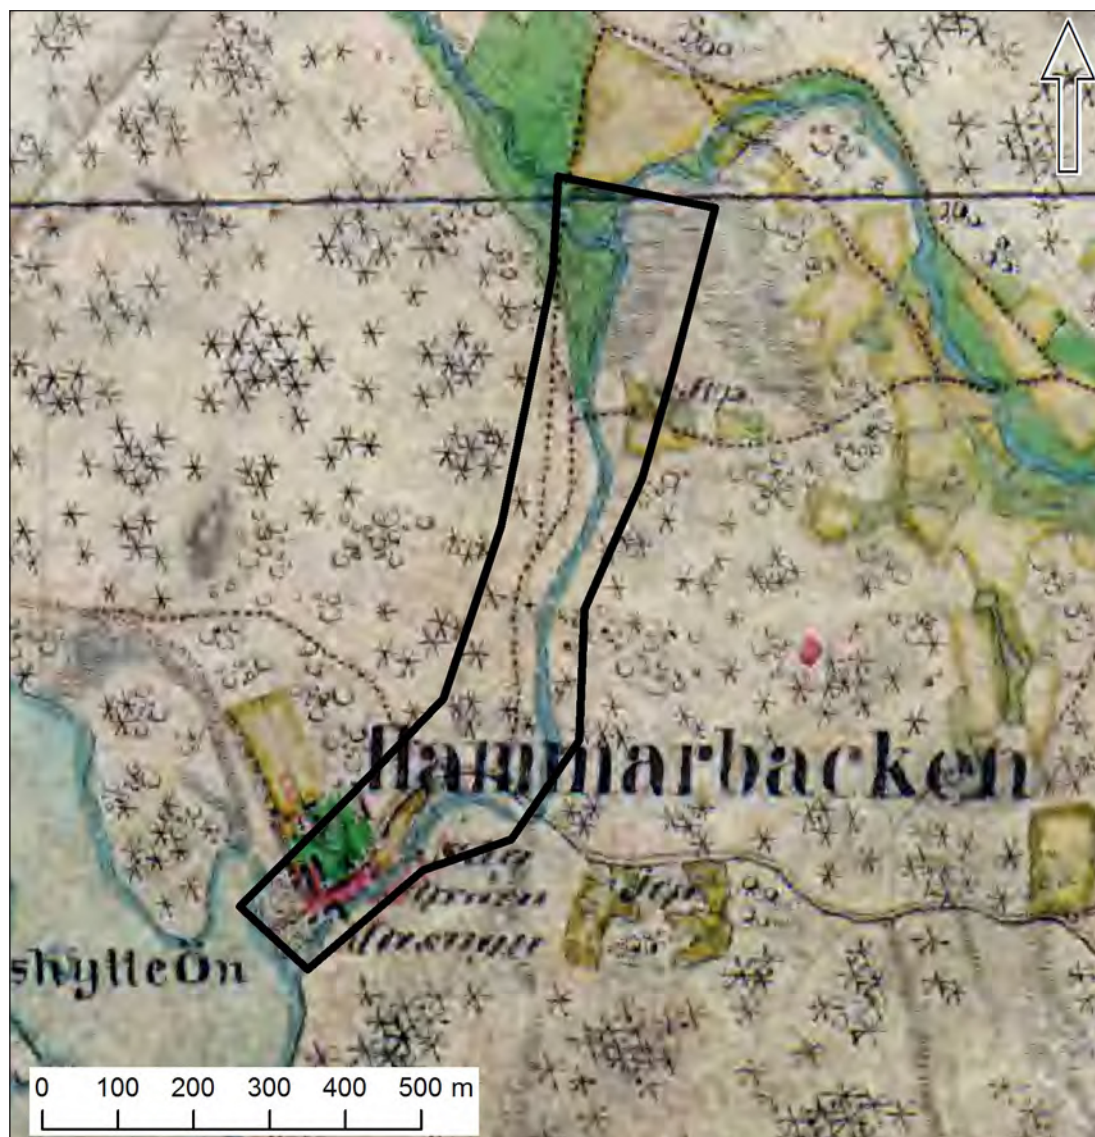
Figur 13. Hammarbacken i häradskartan åren 1864–67. Vid denna tid var masugnen, sågen och kvarnen i drift. I området växte ett bostadsområde fram nära kopplad till den industriella verksamheten på platsen. Skala 1:10 000.

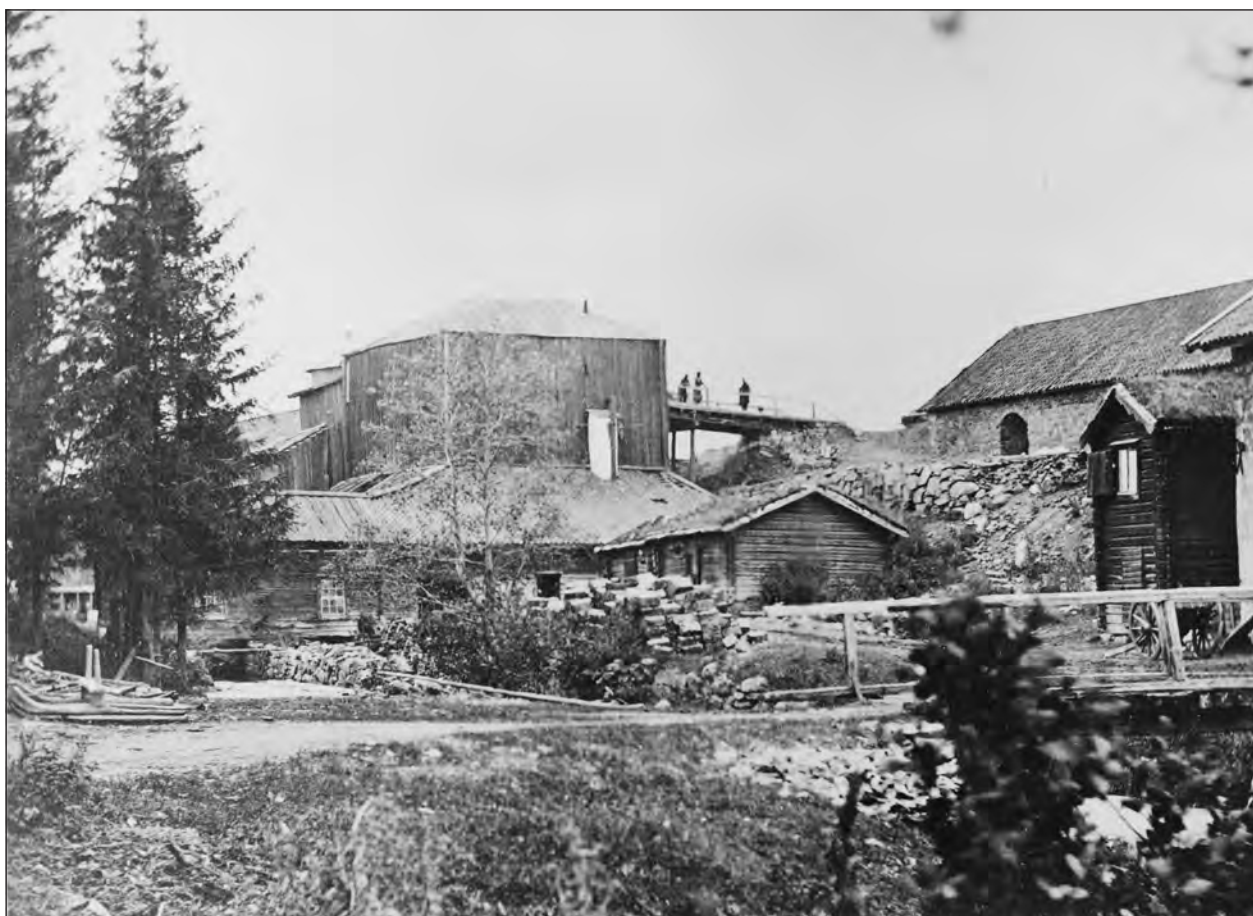
Figur 14. Fotografi över Hammarbackens masugn från sent 1860-tal med tillhörande bebyggelse (Tekniska museets arkiv). Den höga brådinklädda byggnaden är själva masugnen. Till höger om masugnen ses rampen varifrån kol kördes in och tippades ned i masugnen. Till vänster om masugnen ses ett hjulhus som är anlagt tvärs över vattendraget.

I ett fotografi från sent 1860-tal ses Hammarbackens hytta med masugn och hjulhus, anlagd tvärs över vattendraget, samt tillhörande ekonomibyggnader. Bland annat ett kolhus varifrån kol kunde tippas ned i masugnens överdel via en ramp (se figur 14). Omkring 80 meter nedströms hyttan anlades en kvarn och en såg på vardera sida om vattendraget. Båda anläggningarna förekommer i häradskartan från åren 1864–67 (RAK 1864-67:J112-81-20). Den första mjölnaren i

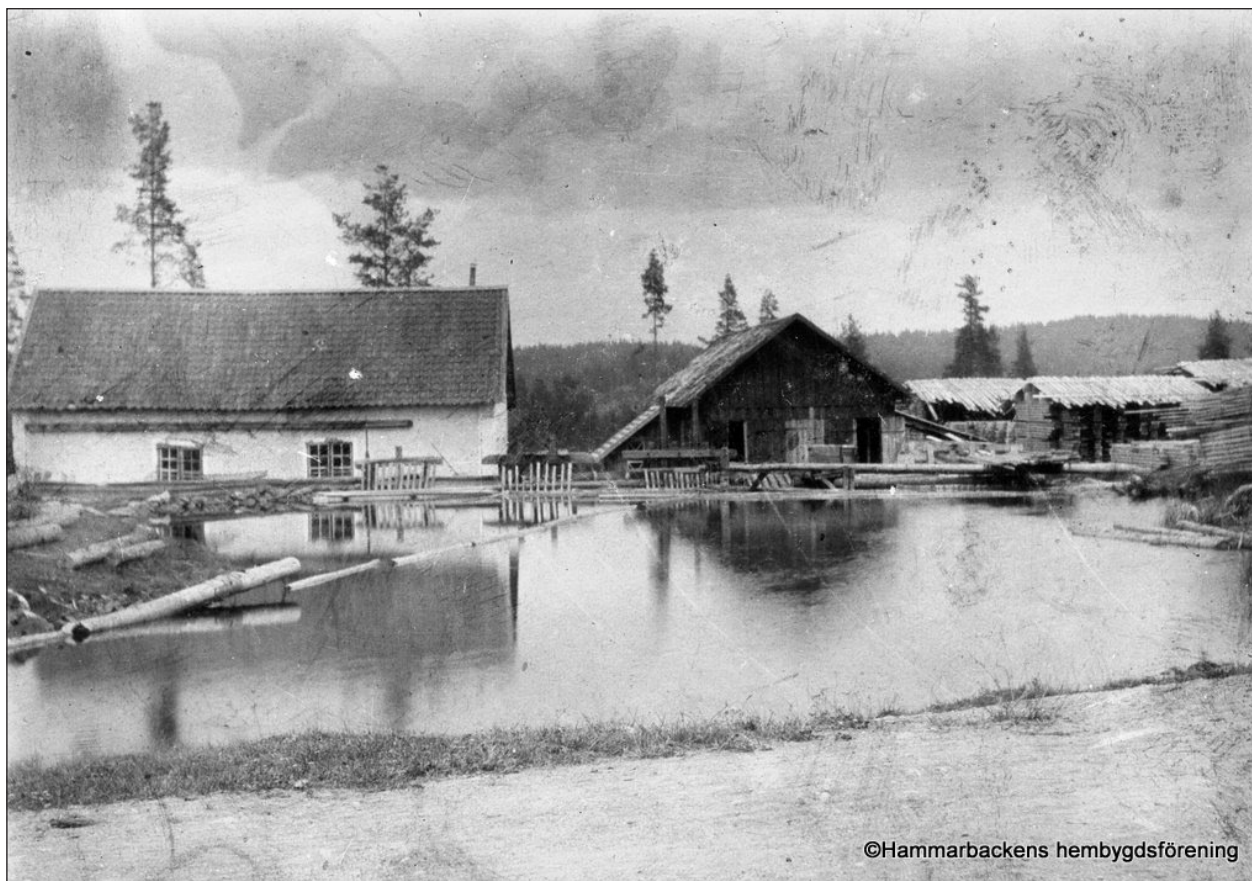
Figur 15. Vy över kvarn-och sågområdet från sent 1890-tal (Hammarbackens hembygdsförening). Kvarnen är den vitrappade byggnaden till vänster med sågen till höger i bild. I bildens främre del ses dammens tre spettluckor och vattenmagasin som nyttjades vid drift av anläggningarna.

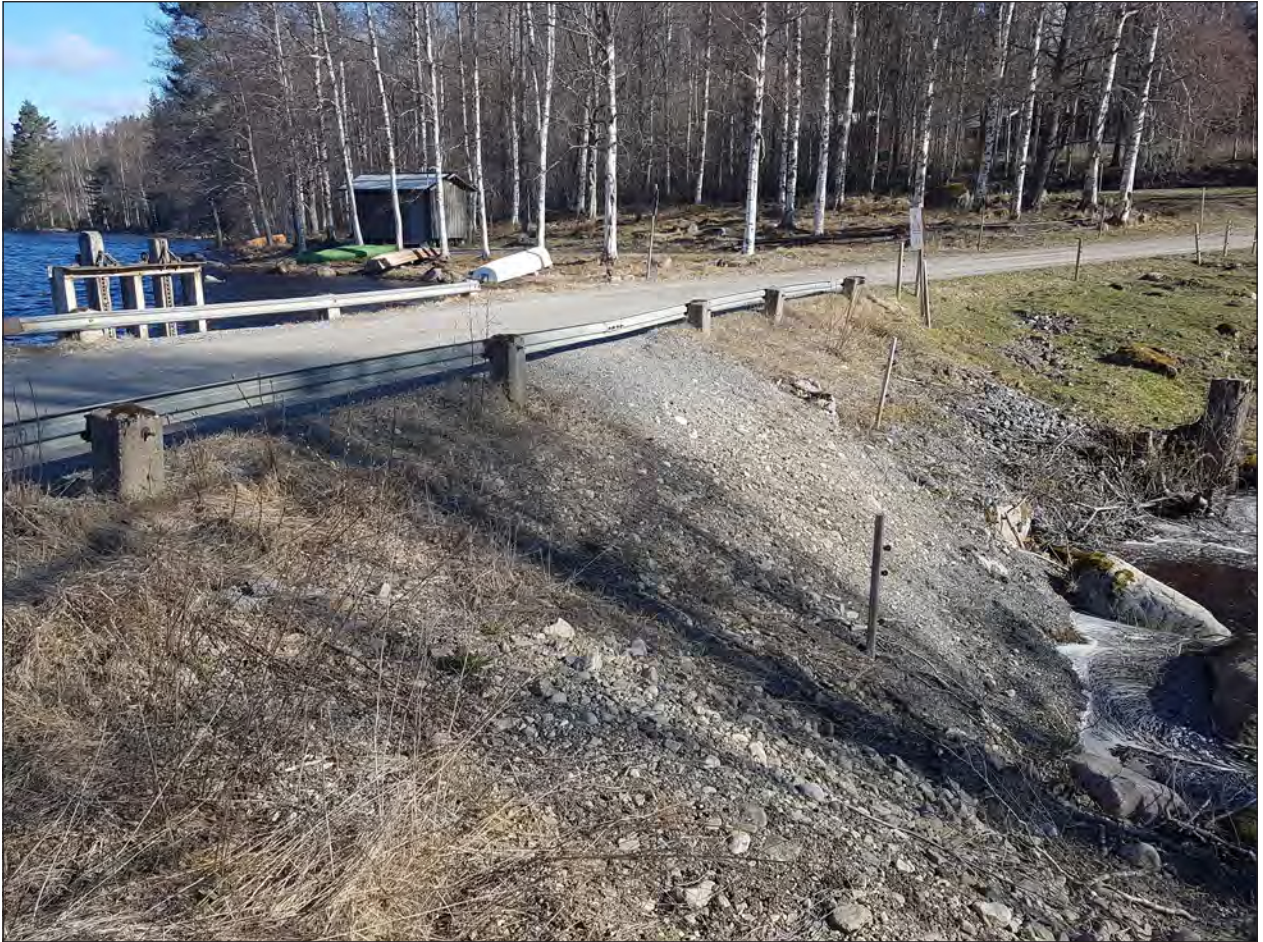
Figur 19. Nybergets hyttedam (Objekt 1) igenfylld sedan 2017. Foto från sydöst.

Hyttedamm till Nybergets hytta. År 2017 anlades ett nytt självreglerande utlopp med en sjötröskel i Dammsjön omkring 50 meter öster om det äldre utskovet. Det äldre utskovet står ännu kvar men är på nedströmssidan utfylld med grus (Länstyrelsen i Örebro län/Ecogain 2019:44). Spettluckan är ännu synlig mot sjösidan. Dammen är omnämnd i bergstingsprotokoll som hyttedamm till Nybergets hytta som var i bruk mellan åren 1538–1809 (se Domböcker 1808–1819:340, Tham 1943:293, Blomberg 1936:217). Då dammen ursprungligen nyttjats som hyttedamm kan dammen till äldsta delen vara samtida med hyttan. Sedan hyttan nedblåstes år 1809 har dammen fungerat

som hålldamm till sågverket nedström (Objekt 7), därefter bör dammen ha anpassats till flötningsverksamhet under tidigt 1900-tal. Dammen uppfyller Kulturmiljölagens tre kriterier för fornlämning. Dess ursprungliga syfte som hålldamm till hyttan är övergiven, av äldre tiders bruk och uppförd före år 1850. Samtliga tre kriterier för att bedömas som fornlämning.

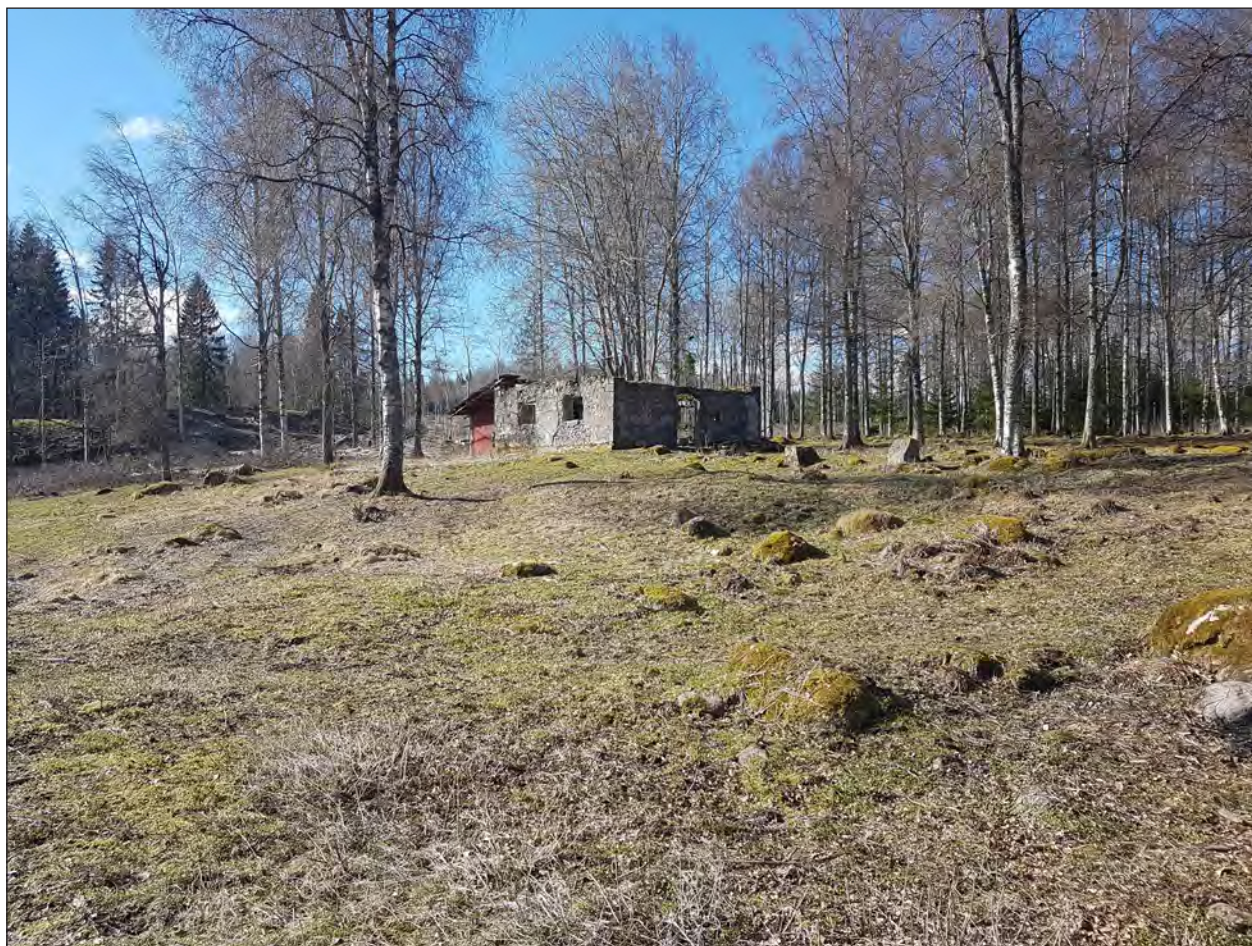
Figur 20. Övergiven bebyggelse inom Nybergets by. Foto från nordöst.

Bytomt för byn Nyberget, 530×190 meter i nordvästlig-sydöstlig riktning, utsträckning enligt karta från år 1838 (LMS 1838:S46-77:3). Bytomtens gårdar var spridda på vardera sida om vattendrag med hyttan (Objekt 5) i centrum. Bytomten är bebyggd. Synliga lämningar efter en övergiven gård, i form av husgrunder förekommer i områdets västra del, norr om hyttan och väster om vattendraget. Husgrunderna utgörs bland annat av enkla stensyllar, terrasserade husgrunder, och husgrunder med ännu stående väggar av sten och puts. Natursten och sinnersten har nyttjats som material. Då bytomten ännu är bebyggd bedöms den som möjlig fornlämning.

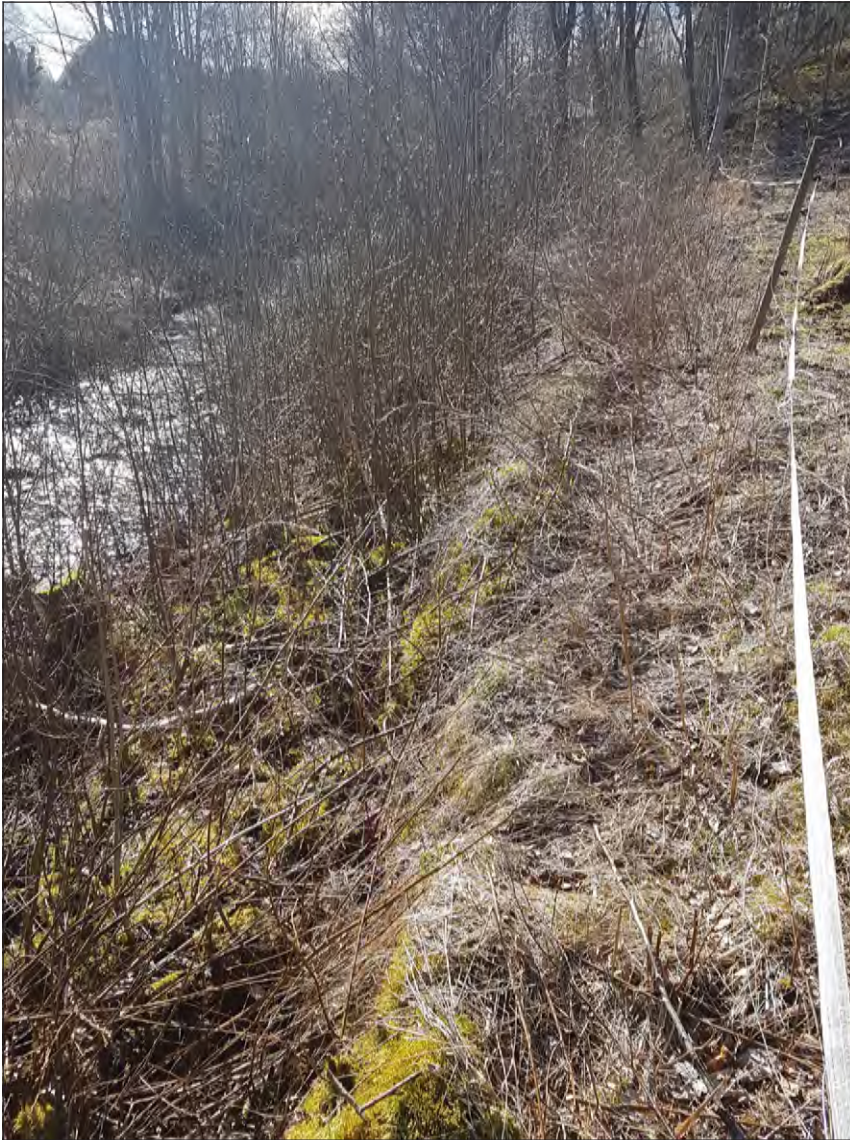
Figur 21. Längs vattendragets västra sida, norr om hyttområdet fanns en övertorvad terrasserad kant som utgör spår från hyttverksamhet. Dalgången var vattenfylld och vattenmagasinet nyttjades till att driva hyttans vattenhjul.

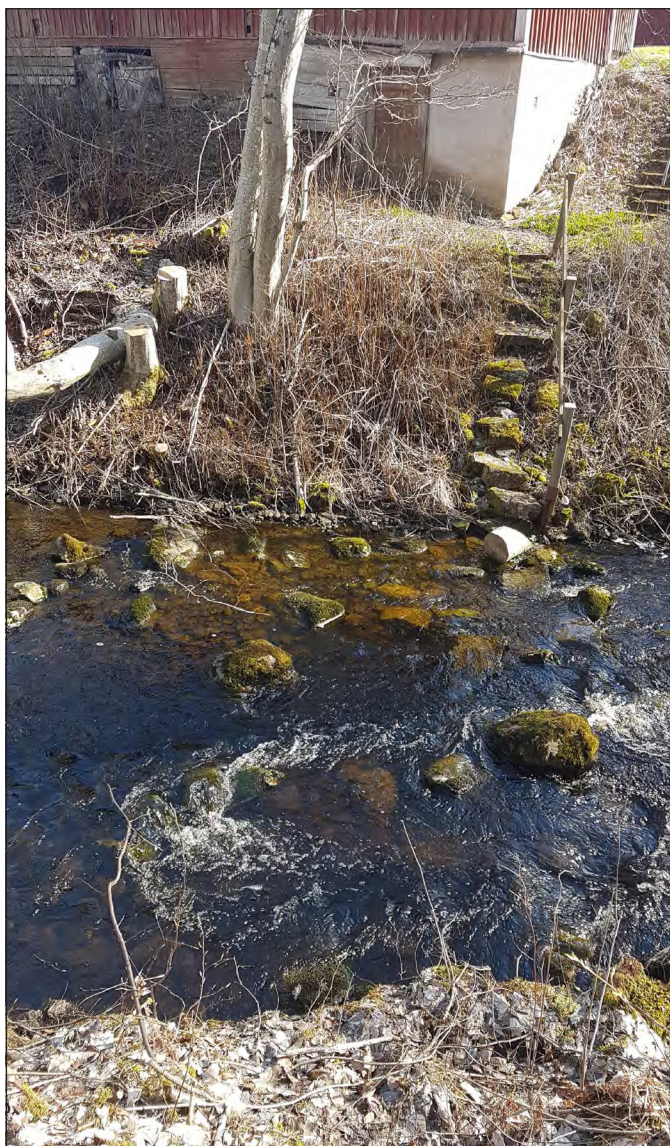
Figur 22. I bildens övre vänstra hörn ses vedbod med bevarad murad vägg till hyttpipan bakom planket. Vid vattendraget leder en trappa ned till en tidigare tvättbrygga som anlagts sedan flottleden upphört. Foto från sydväst.

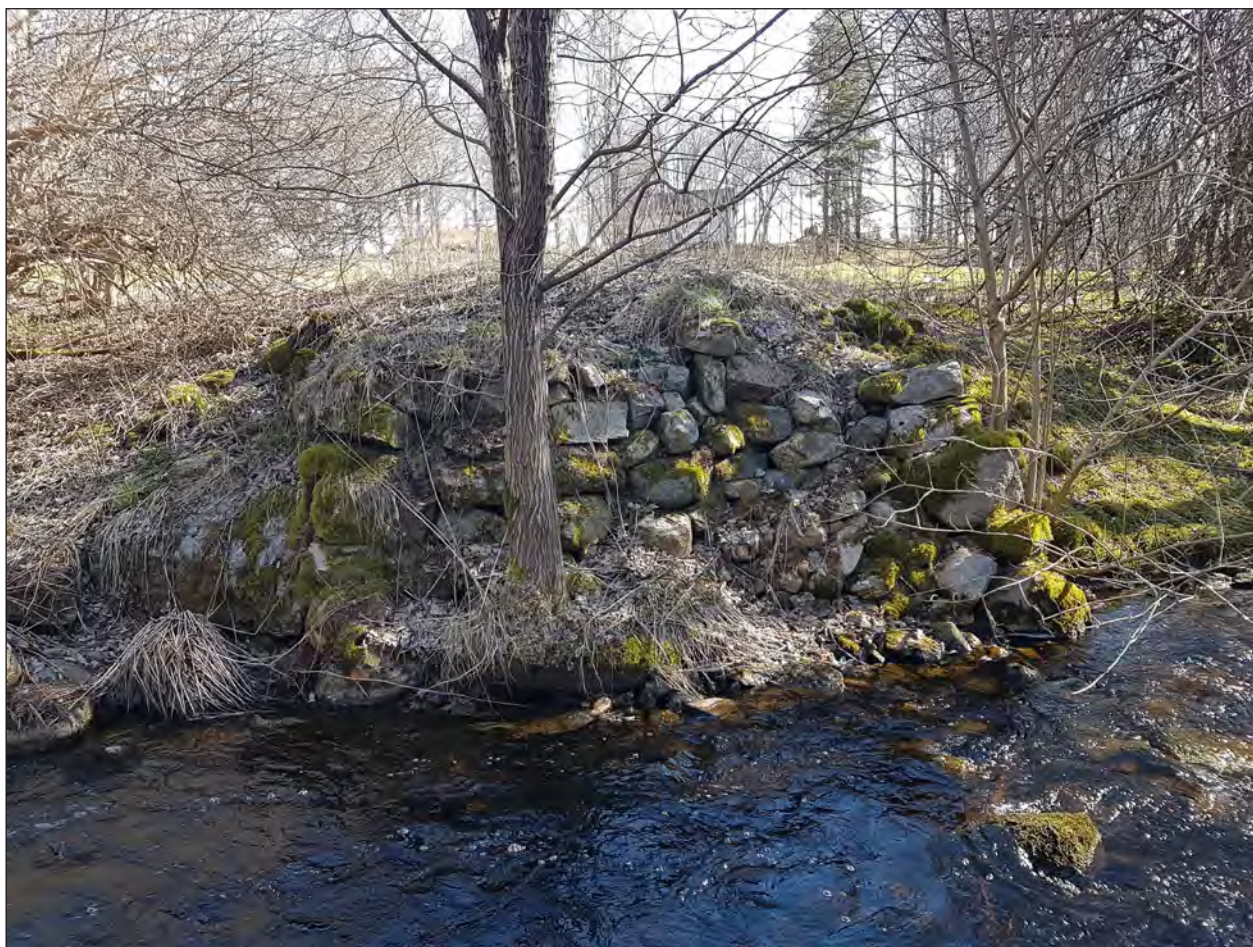
Figur 23. Det nordöstra brofästet hörande till Objekt 6. Foto från sydväst.

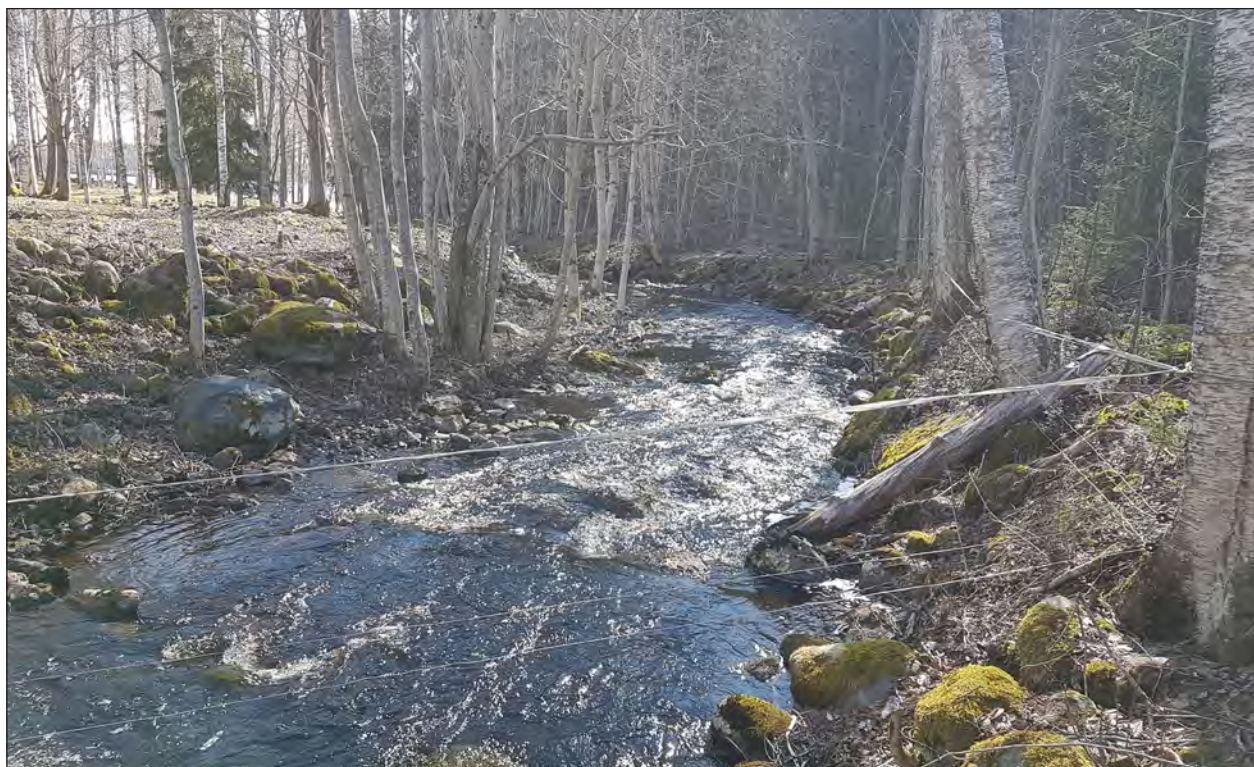
Figur 24. Objekt 9. Längs ytterkurvan, vid vattendragets sydvästra sida har strandskoning anlagts till skydd för timmer i samband med flottning. Foto från norr.

Strandskoning, 20 meter lång och 2 meter bred, i nordvästlig-sydöstlig riktning, belägen vid vattendragets sydvästra sida. Utgörs av till större delen utrasade stenar, emellertid kan spår efter 1–2 skift ställvis skönjas, vilket talar för att det rör sig om en ursprunglig strandskoning. Stenarna är av varierande storlek, 0,2–0,8 meter stora, där

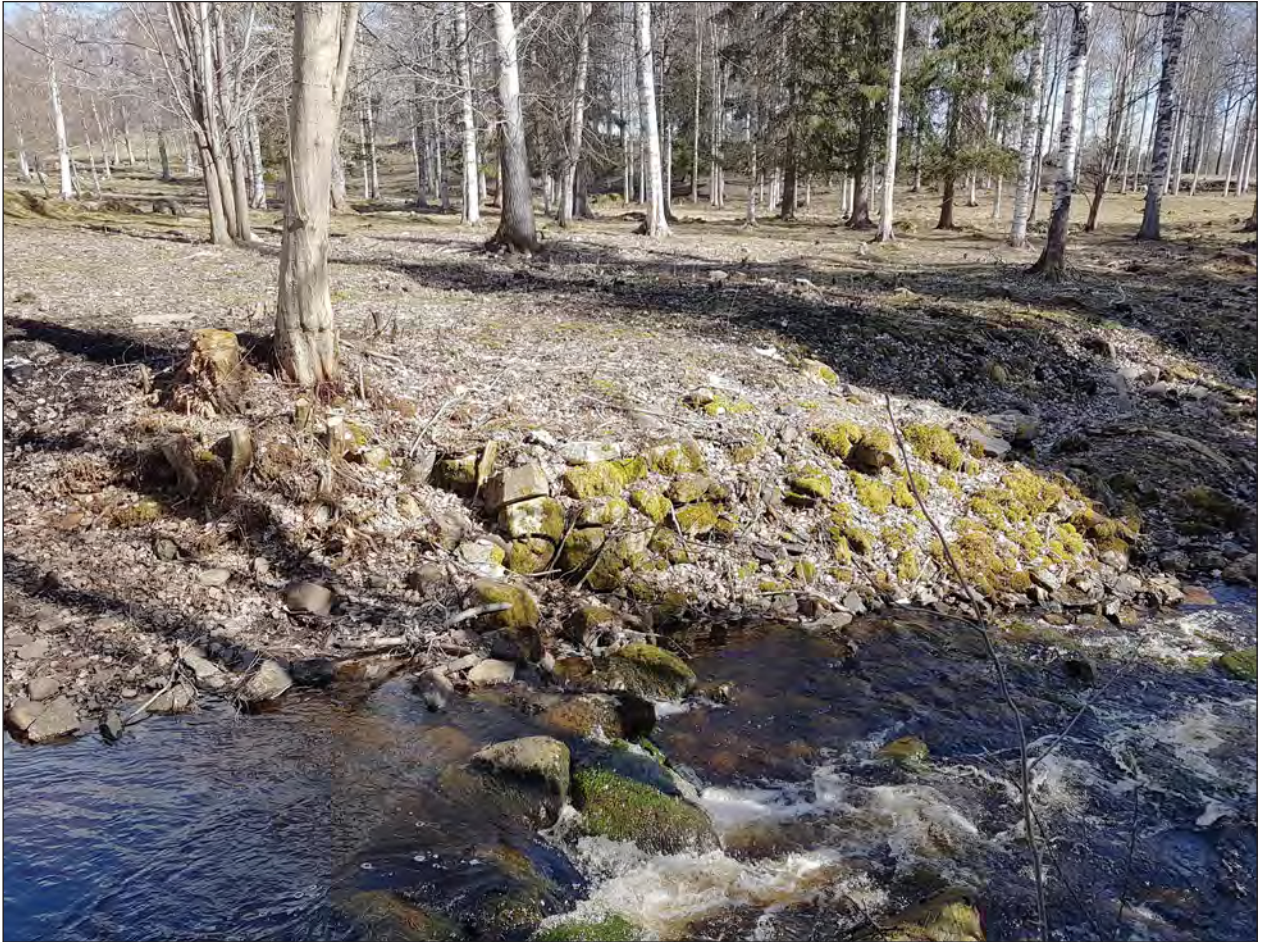
Figur 25. Det norra kallmurade brofästet med delvis utrasade stenar (Objekt 10). Foto från syd.

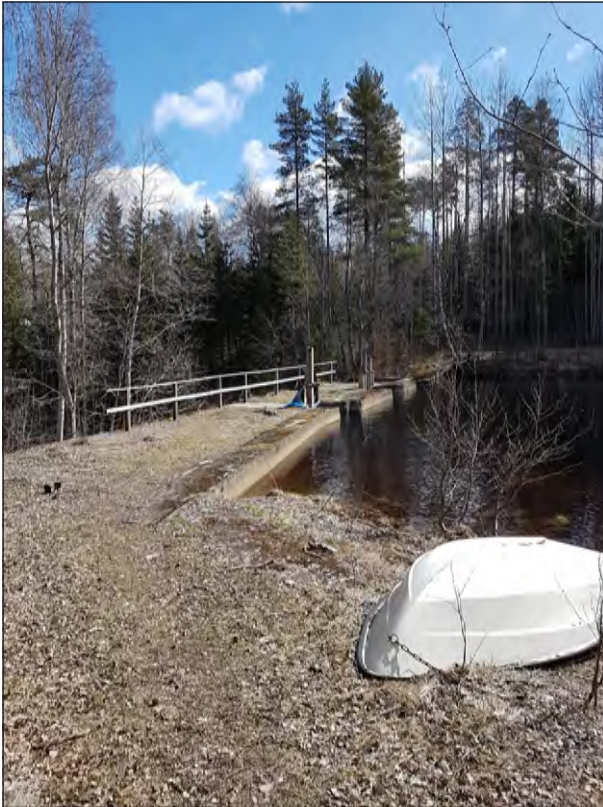
Figur 27. Gränsjöns damm, Objekt 11, sedd från sjösidan där dammkroppen utgörs av betong. Foto från nordväst.

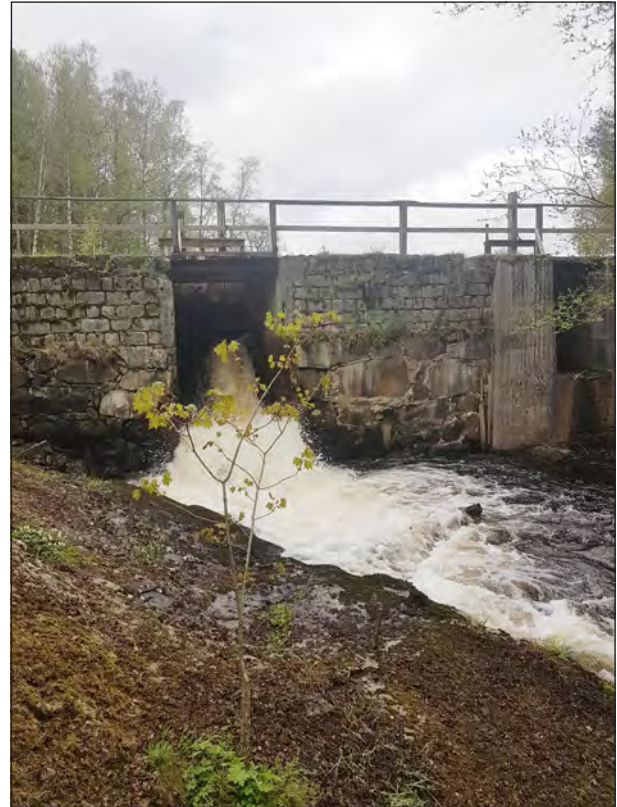
Figur 28. Gränsjöns damm, Objekt 11, sedd från Hammarbacksån varifrån dammens ursprungliga murning är synlig. Dammen är anlagd i två nivåer med en gråstensmur nederst och sinnersten överst. Foto från nordöst.

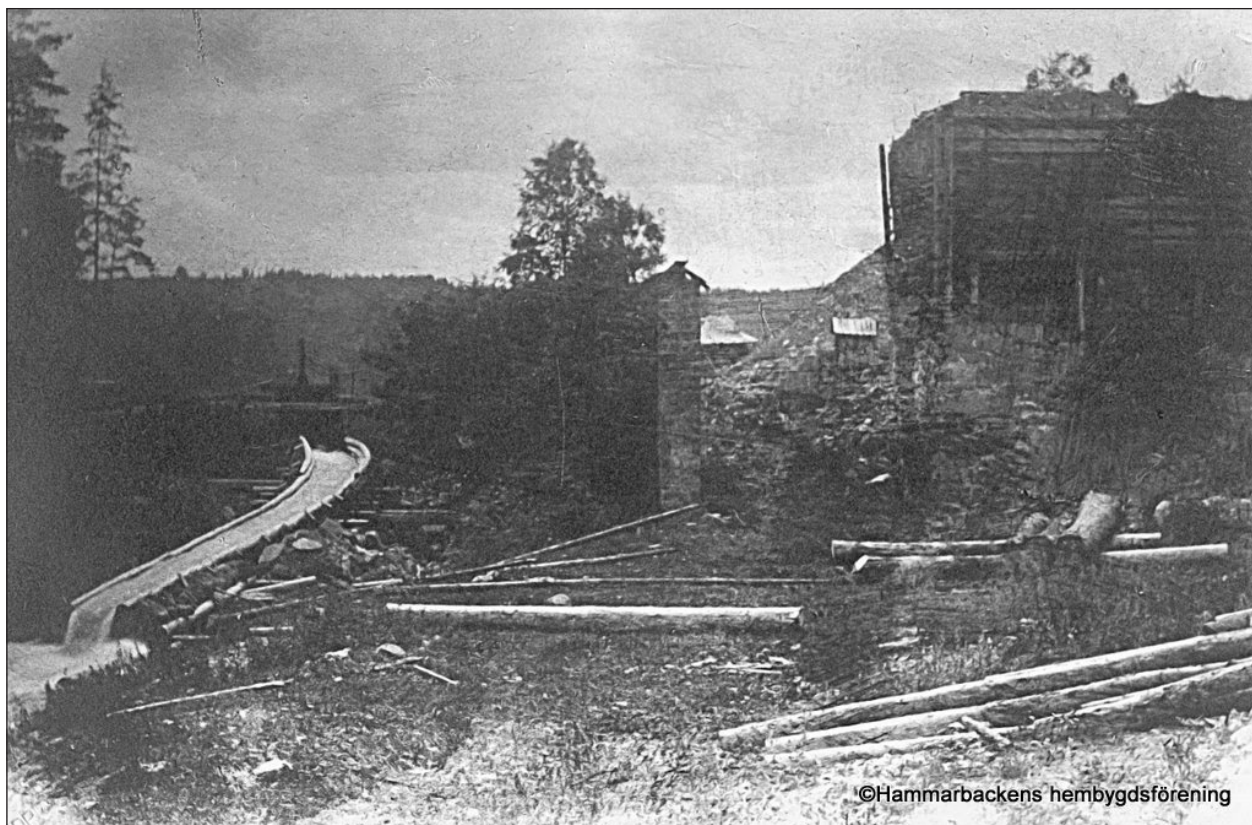
Figur 29. Hyttområdet sedd från nordöst. En timmerränna har anlagts för att leda timmer ned till Hammarbacksån, sannolikt på grund av det höga fallet, och för att även leda timmer ned till ytterligare en ränna (Objekt 17).

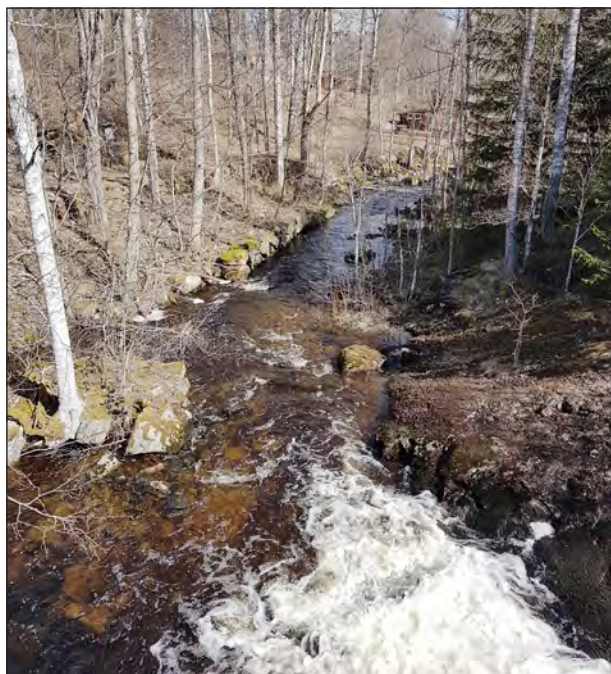
Figur 30. Vy över hyttområdet (Objekt 12) sedd från dammen (Objekt 11). Här ses den terrasserade muren vara anlagd invid vattendraget. Foto från sydväst.

Hyttområde för Hammarbackens masugn, inom ett område om 130×40–80 meter i ostnordostlig-västsydvästlig riktning. Masugnen var i drift mellan åren 1812–1874. Inom området finns en stående hyttruin till masugnen, slaggvarp, rostbås, kanal, terrassmur och husgrund. Samtliga ingående lämningar är belägna längs vattendragets nordvästra sida, förutom slaggvarpen som är belägen längs Gränsjöns strand. Hyttan och dess tillhörande byggnader är anlagda i en omkring 40–50 meter bred dalgång som är mellan 4–9 meter. Hyttan har erhållit vattenkraft via en ännu befintlig damm (Objekt 11) vid Gränsjöns utlopp i Hammarbacksån, i hyttområdets sydvästra del. Närmast dammen, vid vattendraget, finns en terrassmur omkring 25 meter långt, 3 meter bred och 2 meter hög, parallellt med vattendraget. Terrassmuren har sannolikt utgjort stöd åt den vattenränna som ledde vatten till masugnens vattenhjul, vars rester syns i form en 25 meter lång
