# Kulturhistoriskt kunskapsunderlag av Dammsjöån i Nyberget och Hammarbacksåns i Gränshyttan – Linde socken.

Linde socken  
Lindesbergs kommun  
Västmanland

KULTURHISTORISKT KUNSKAPSUNDERLAG - INVENTERING

Johnny Rönngren  
Lst dnr 537-7024-2020

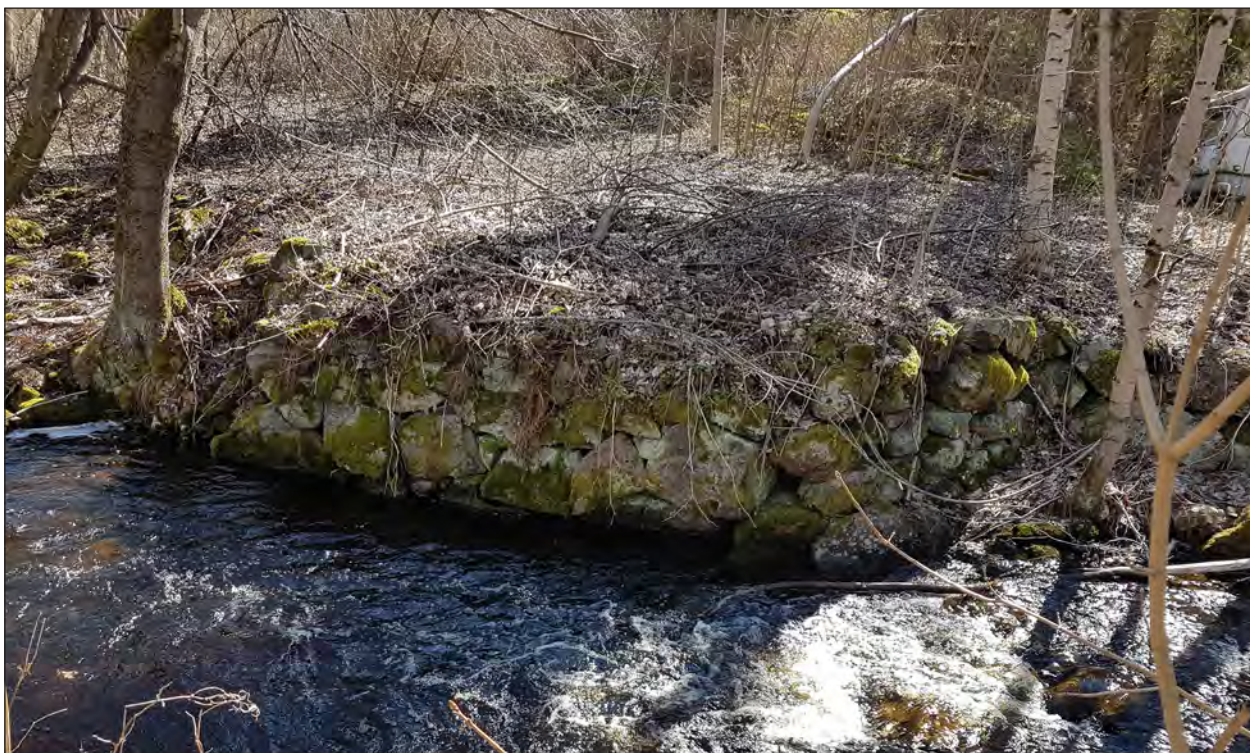
Figur 32. Det sydöstra brofästet hörande till Objekt 13. Kallmurade brofästen. Foto från nordväst.

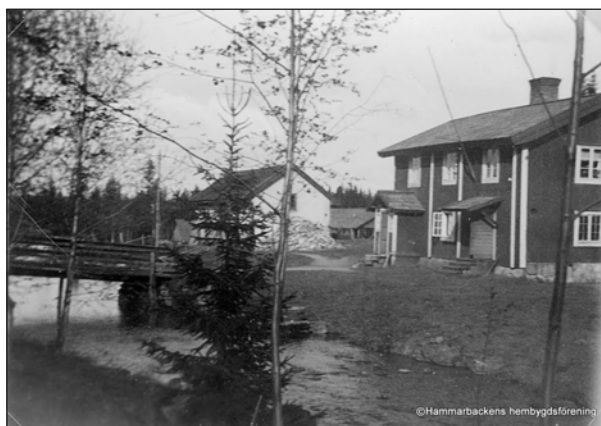
Figur 33. Foto från år 1945 som visar bron (Objekt 13), den vitrappade "mjölnarbostaden" (Objekt 15) och "Lundquist's hus" (Objekt 14) (Hammarbackens hembygdsförening).

Bro med kallmurade brofästen på vardera sidan om vattendrag. Inte längre i bruk. Vattendraget vid bron är omkring 4 meter brett. Brofästet i sydöst är kallmurat och omkring sex meter bred, bestående av fyra skift med en sammanlagd höjd om 1,5 meter. Stenarna utgörs av huggen sten med en varierande storlek om 0,4–0,8 meter i storlek. I nordväst är brofästet såpass kraftigt övertorvat att inga skift kunde observeras. På vardera sida återfinns en tydlig vägvall om 4 meters bredd med en längd om 1–2 meter. Bron är synlig första gången i Ekonomiska kartan från år 1957 men bör vara anlagd under sent 1800-tal och samtida med de torp som finns på den sydöstra sidan om vattendraget (se Objekt 14 och 15) (RAK 1957:J133-11F4b68). Då bron inte med säkerhet kan tillskrivas en närmare datering än 1900-tal bedöms den som övrig kulturhistorisk lämning.

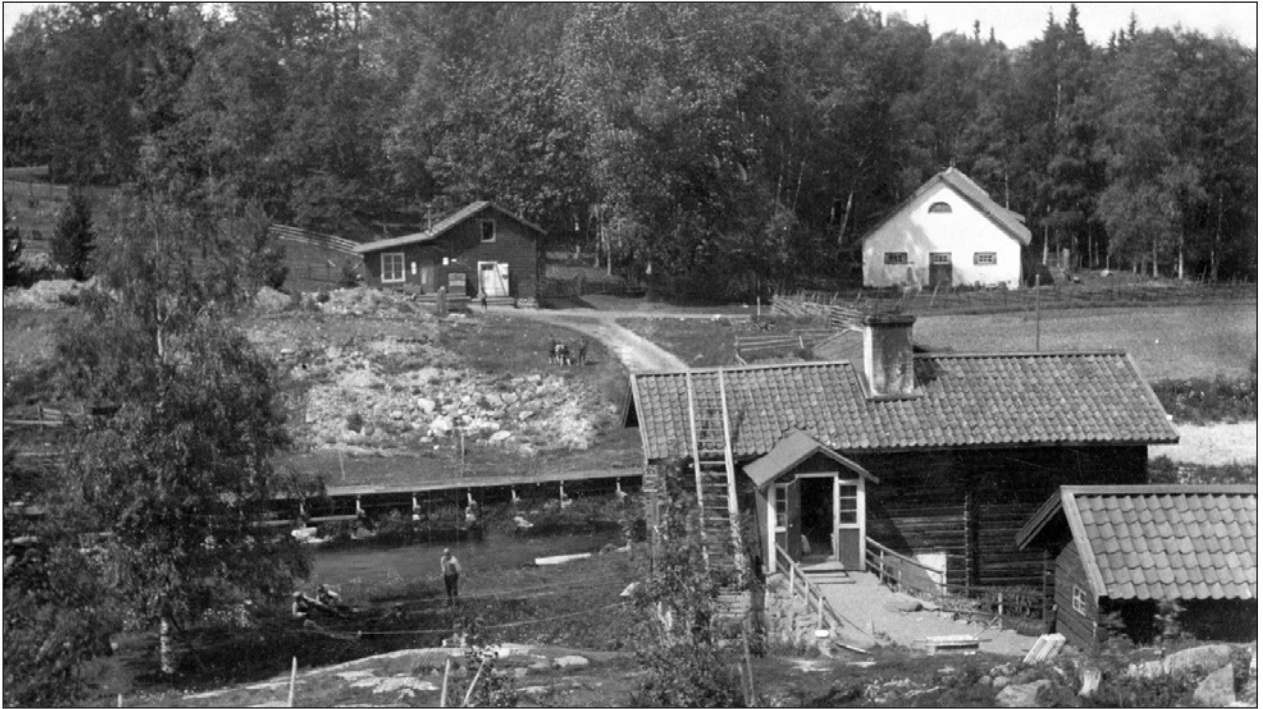
Figur 34. Lundquist's hus (Objekt 14) närmast i bild, år 1910. Här ses rampen av kallmurad sten leda till övervåningen. Notera timmerrännan på andra sidan vattendraget (Hammarbackens hembygdsförening).

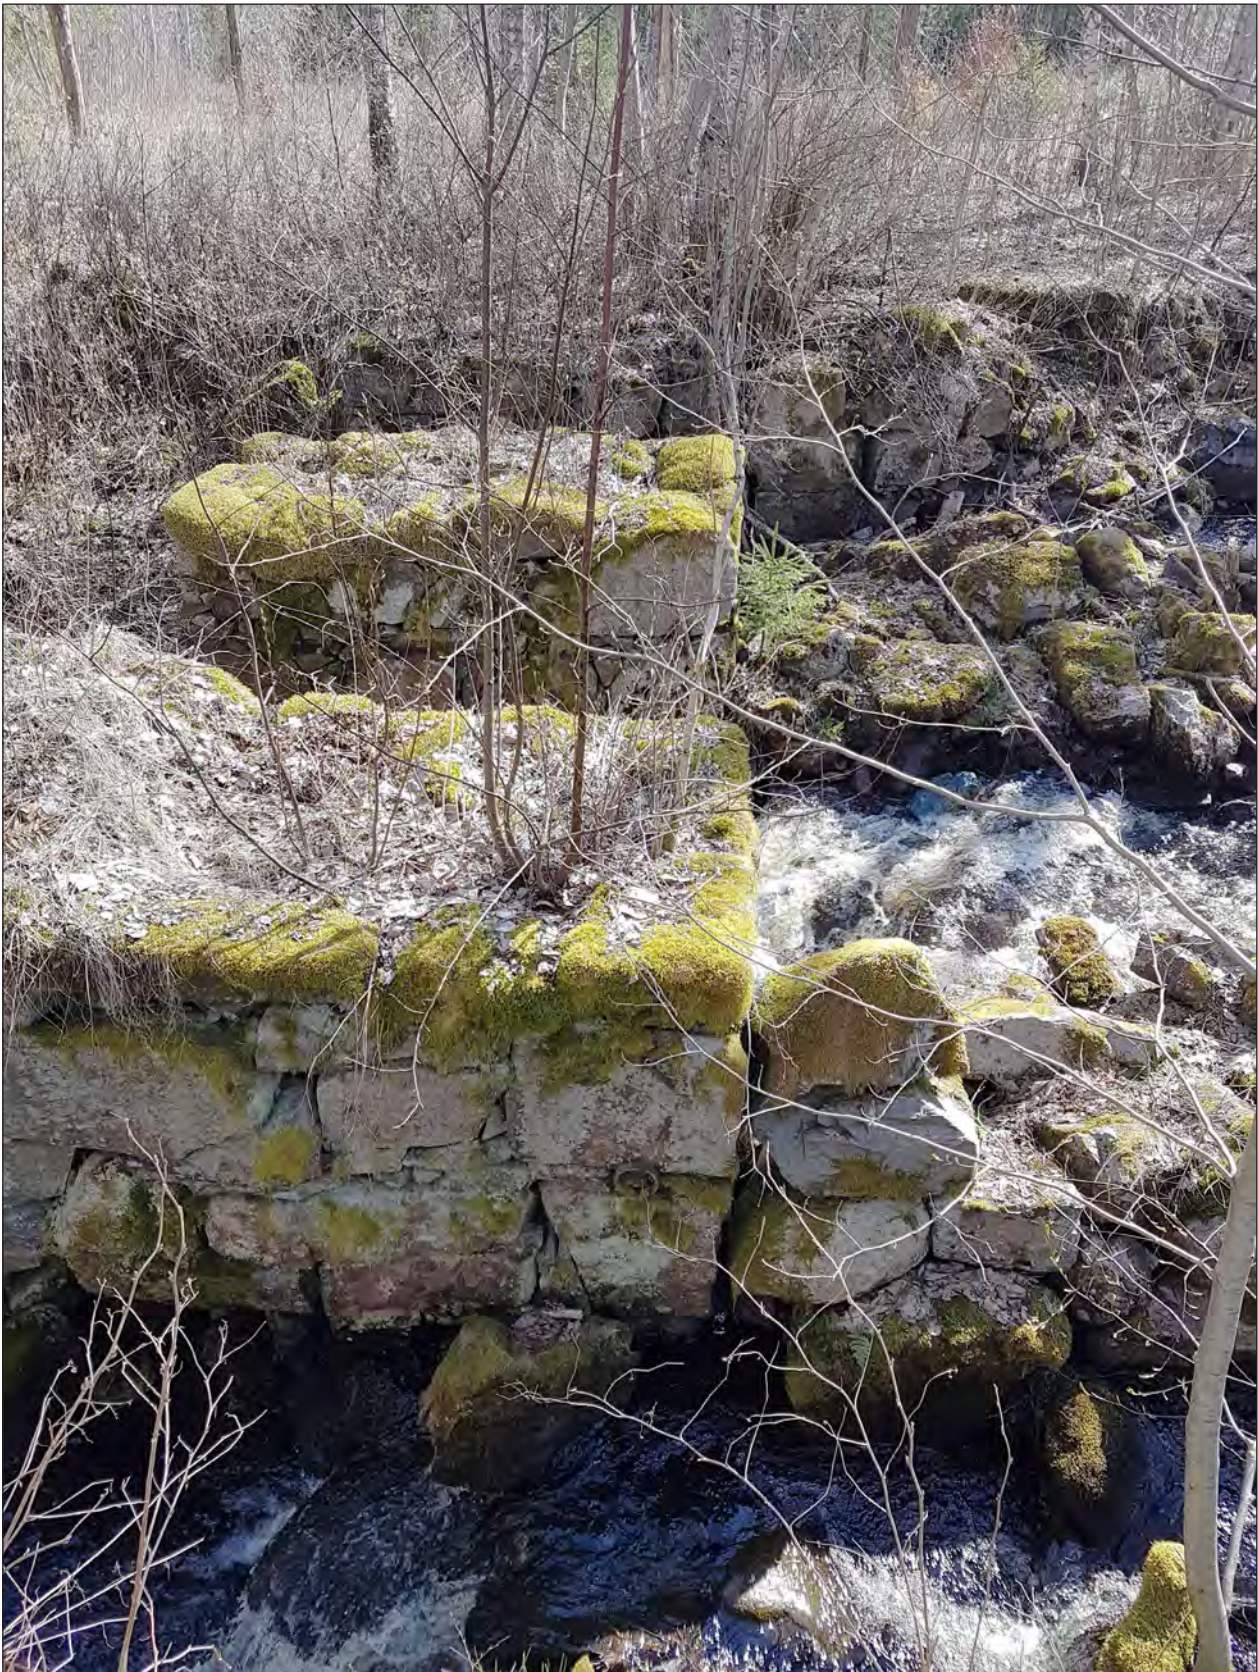
Figur 36. Dammens mittpelare inom Objekt 16. Foto från nordväst.

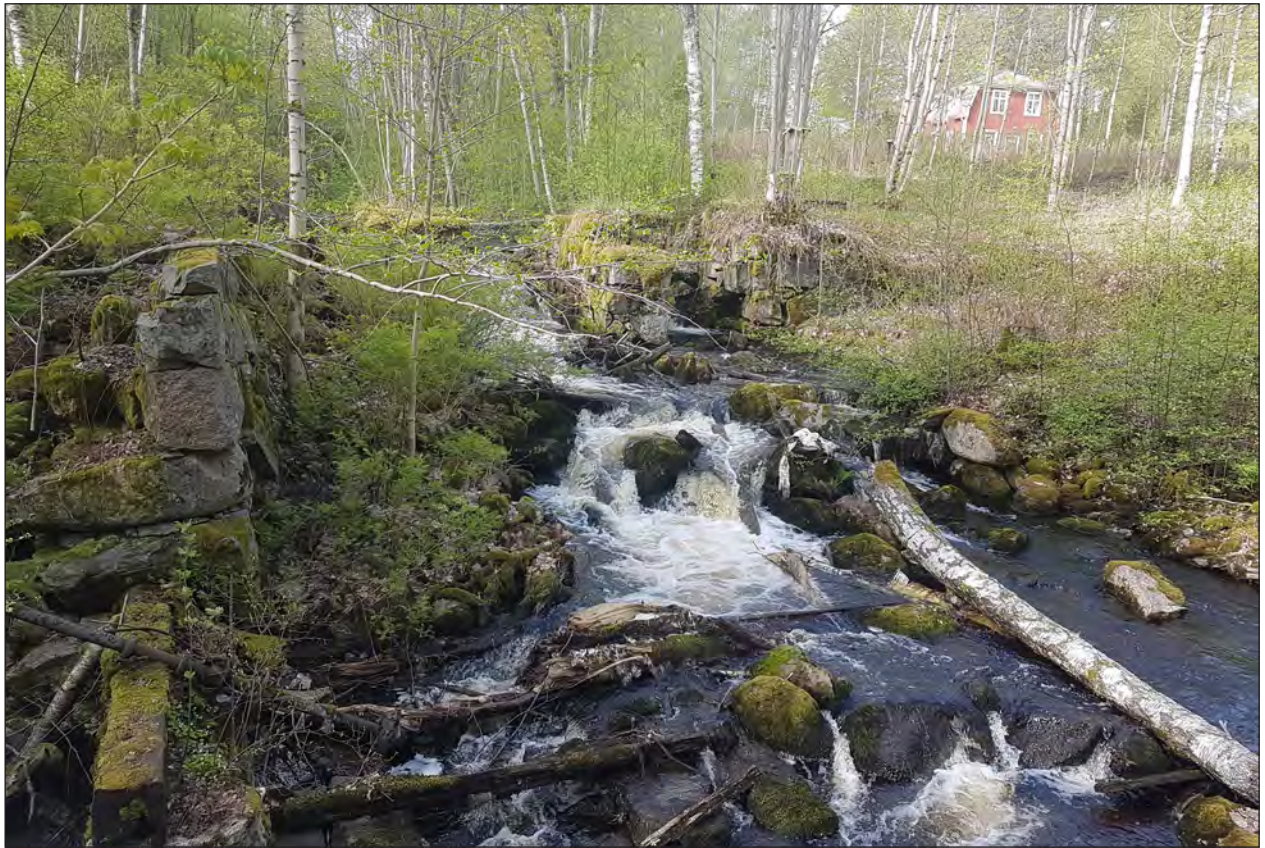
Figur 37. Vy över Objekt 16 från nordöst. Till vänster i bild ses en del av sågen med rester efter vattenhjulet i vattendraget intill. Rännan har varit anlagd på land framför sågbyggnaden. På andra sidan vattendraget ses rester efter kvarnen. En björk har lyckats falla i linje med kvarnens vägglinje. Bakom björkens stam anas den valvslagna kulverten och del av byggandes sydöstra hörn.

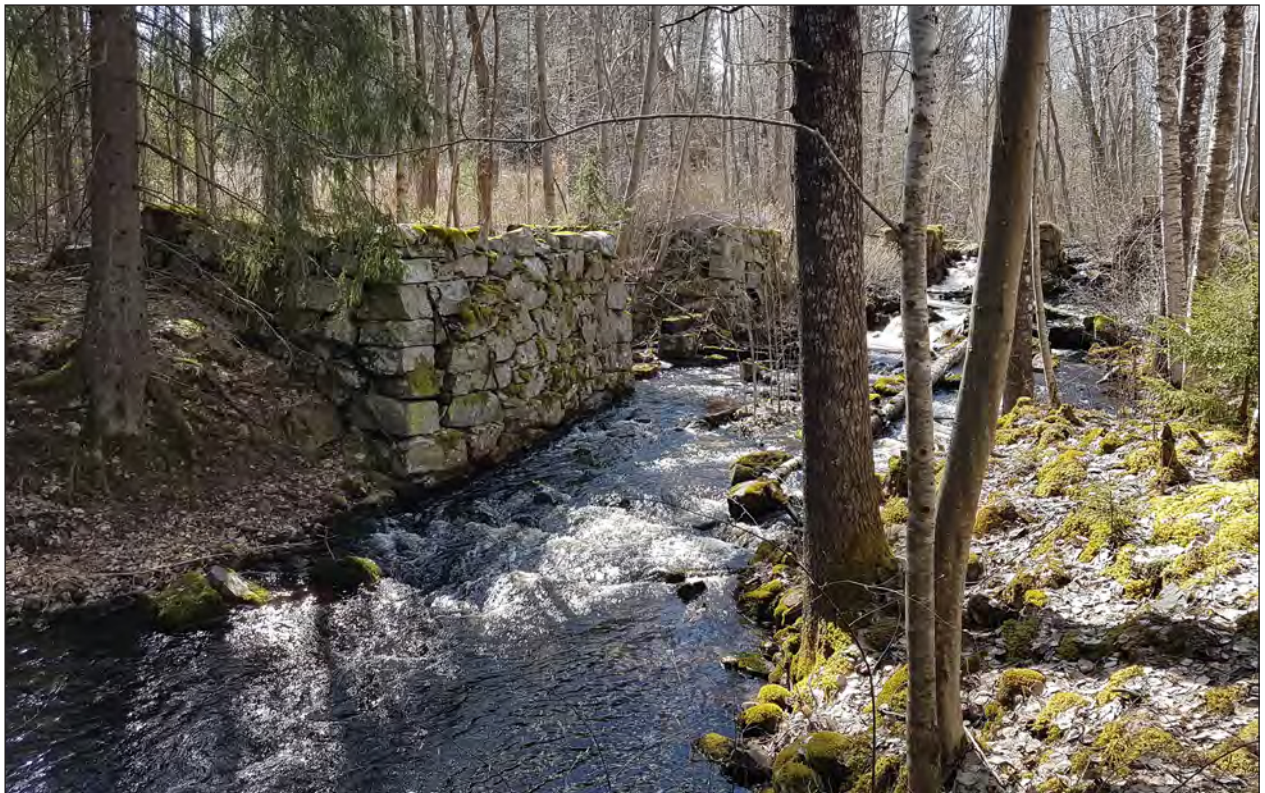
Figur 38. Den kallmurade såggrunden inom Objekt 16, sedd från nordväst.

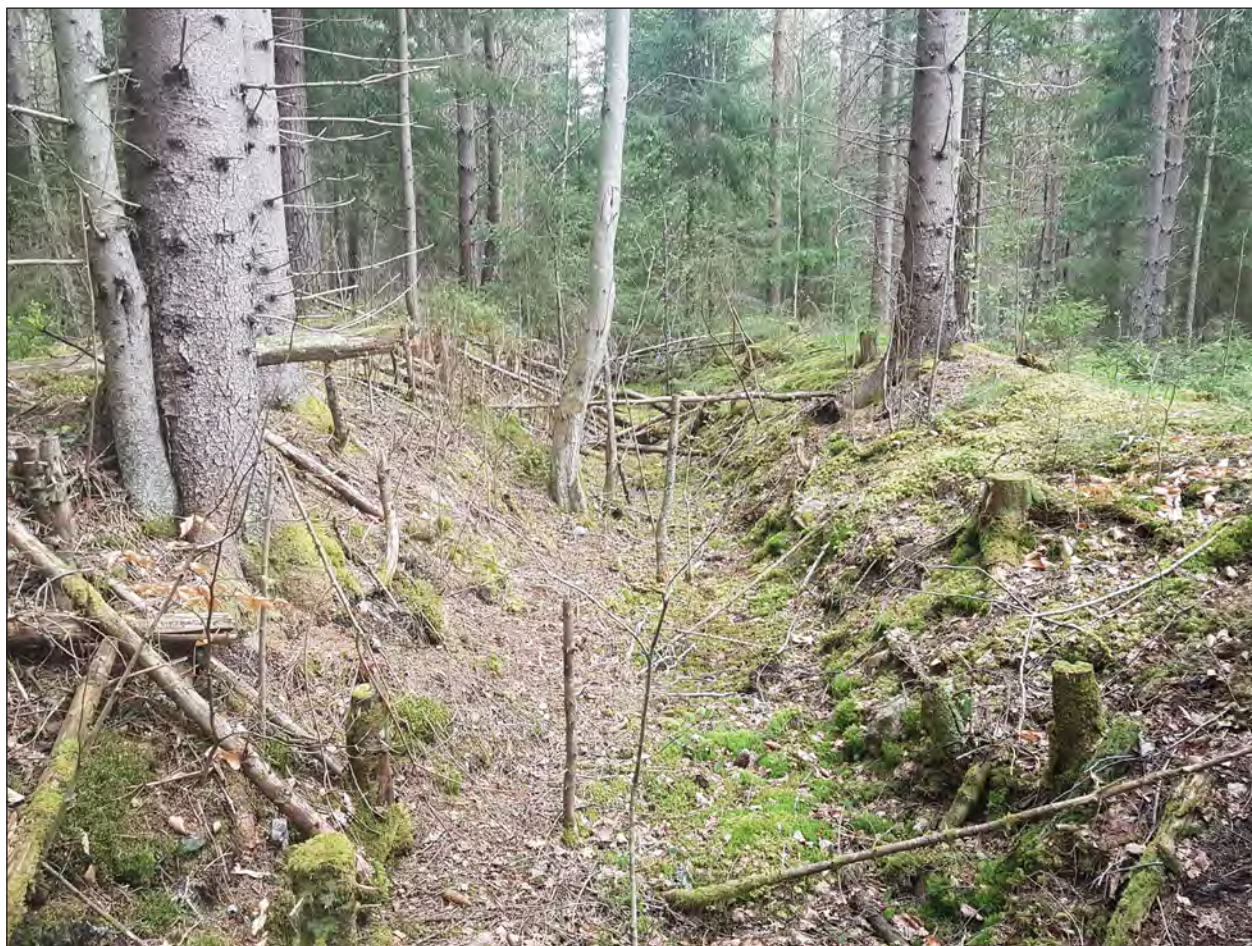
Figur 39. Den grävda flottningsrännan (Objekt 17) som ledde vatten från dammen vid Gränshyttan (Objekt 11) till Skomakartorp. Foto från sydväst.

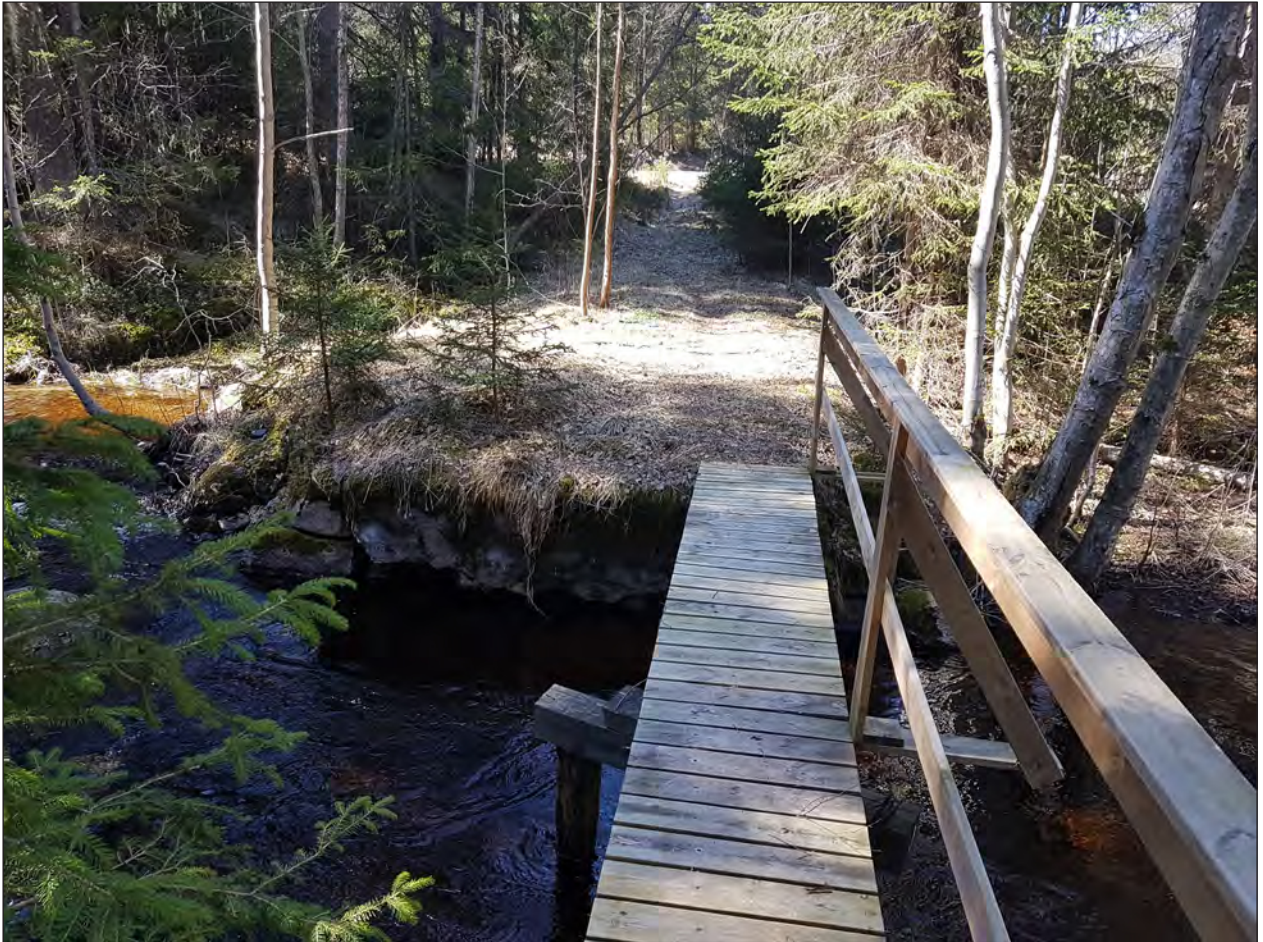
Figur 40. Det sydvästra brofästet (Objekt 18) vid Skomakartorp. Foto från nordöst.
