# Äldre landsväg invid väg 56 i Julita socken

L1982:8503

© 2022 Arkeologgruppen AB  
Arkeologgruppen rapport 2022:06

ARKEOLOGISK FÖRUNTERSÖKNING

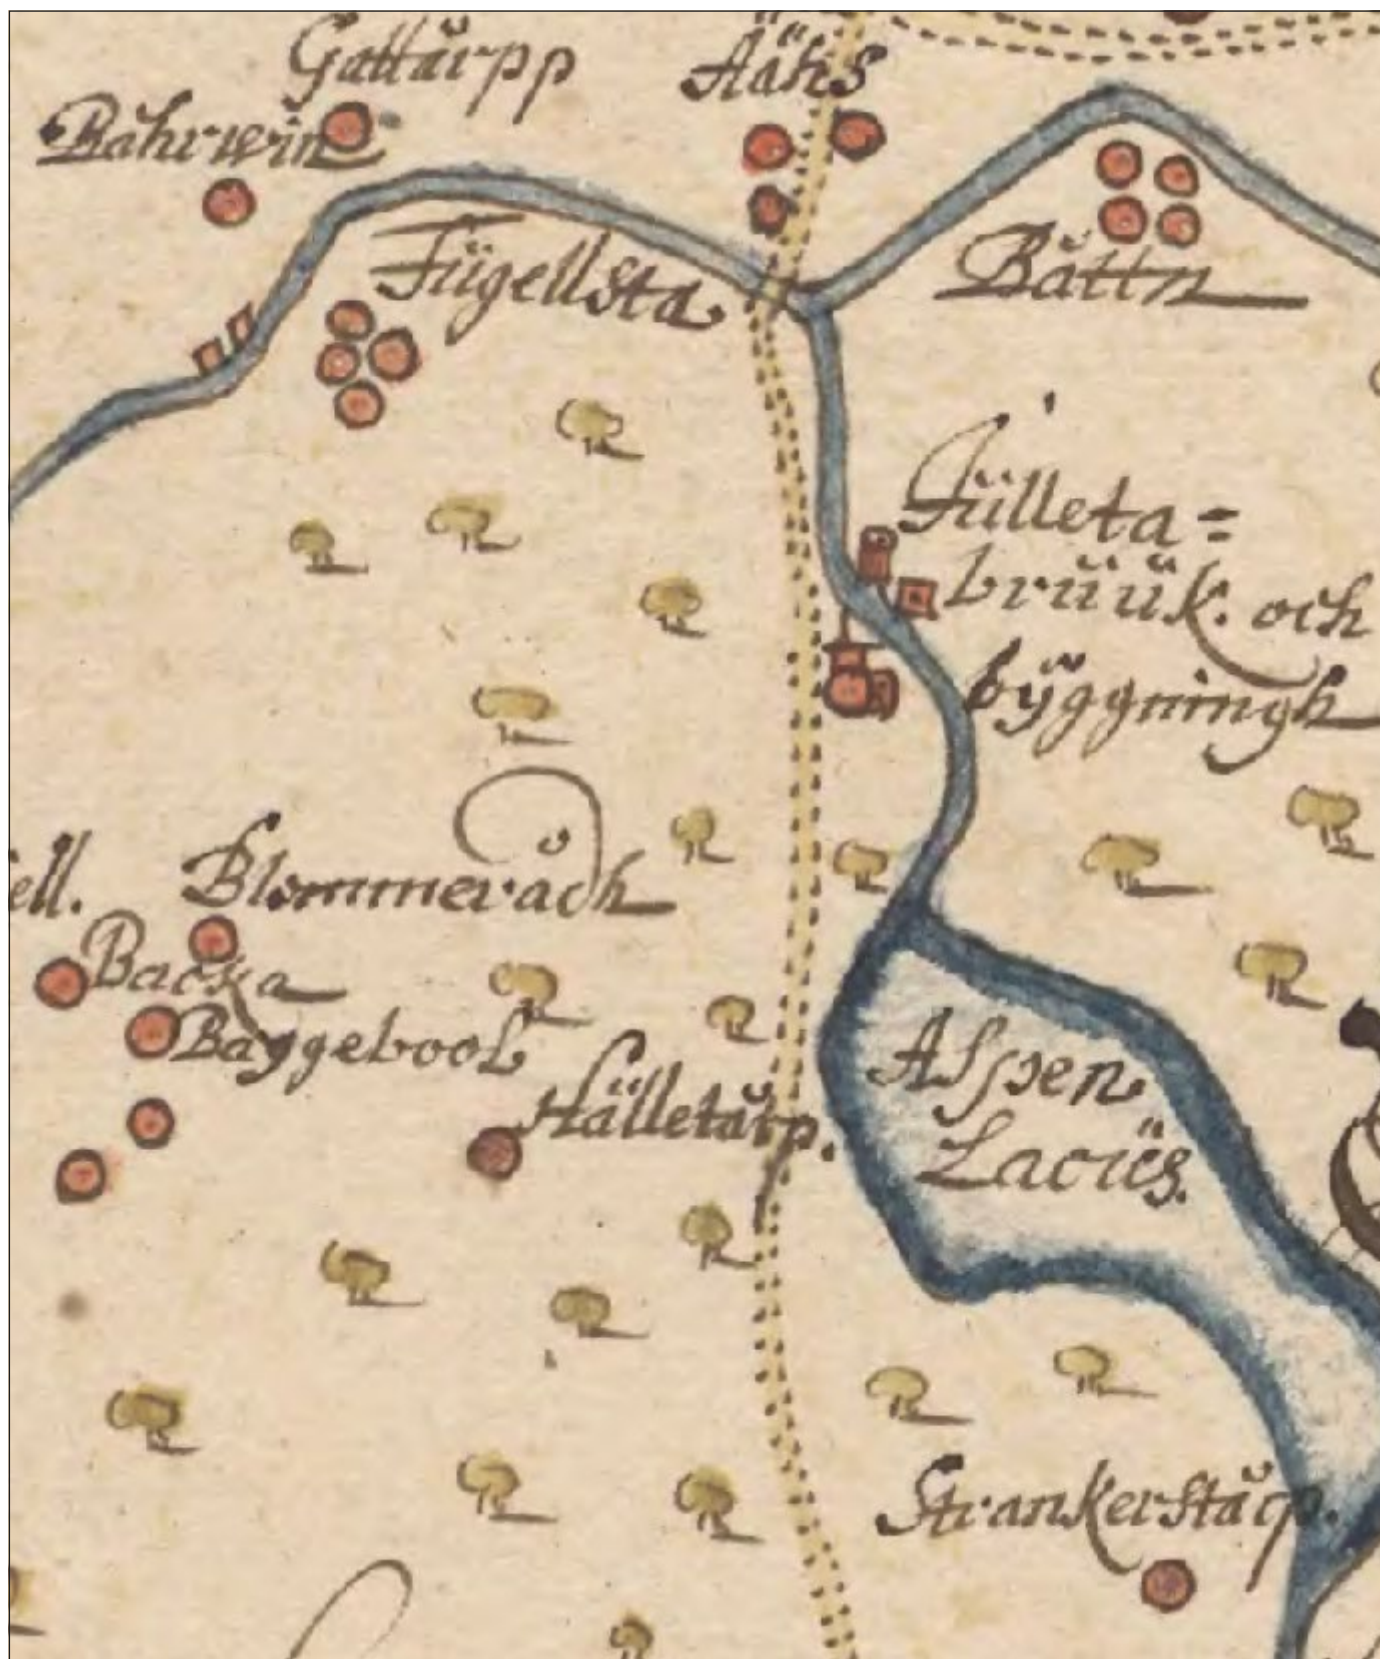
Figur 4. Sockenkarta över Julita socken år 1677. I kartan ses vägen löpa väster om sjön Aspen. Fågelsta by, som senare skulle ersättas med Fågelsta säteri ses i kartans övre vänstra hörn. Julita styckebruk syns i kartan vara beläget strax nedströms Aspaån som rinner från Aspen.

Färdvägen finns till äldsta delen belagd i två kartor från sent 1600-tal där den ses löpa väster om sjön Alsen (LMS 1677:C13:40, LMA 1684:04-JUL-2). I en karta från år 1795 kan man se vilken typ av landskap som omgav vägen (LMA 1795:04-JUL-51). Vid den södra delen av den aktuella färdvägen omgavs den av skogsmark som närmare Mo kvarn övergick i inhägnad ängsmark varvid vägen omgavs av gärdesgårdar tätt inpå. Omkring 300 meter norr om färdvägen finns Julita krogkällare vars byggnad från 1600-talet ännu finns bevarad (se KMR L1982:8100).

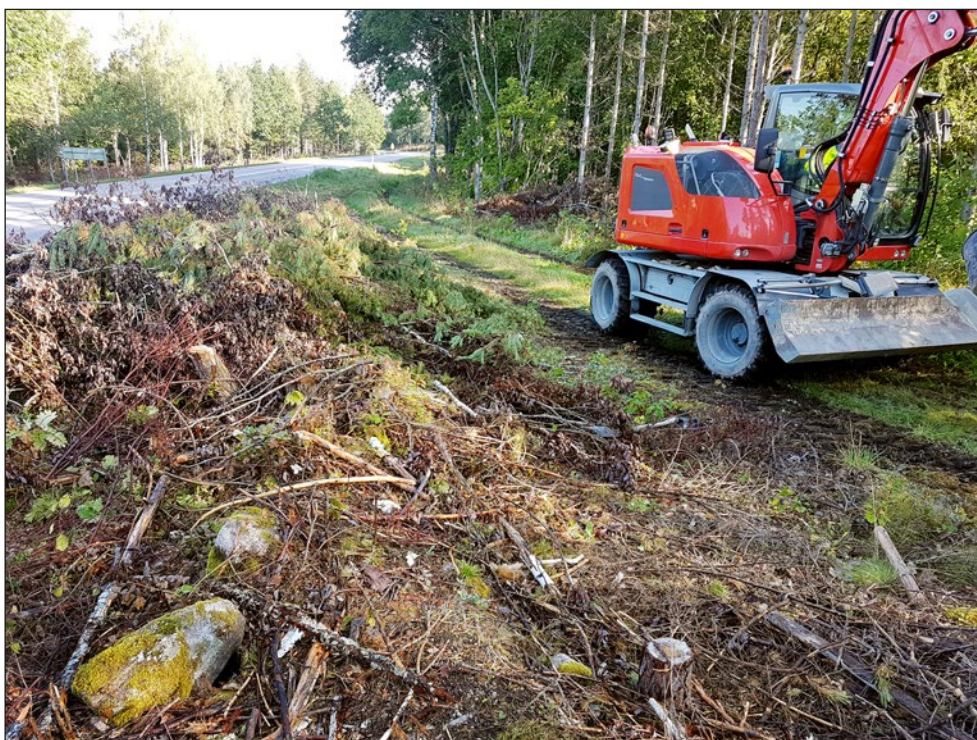
Figur 6. Vy över delområde 1 sett från söder. Norra delen av delområdet var beläget i nära anslutning till den befintliga väg 56.

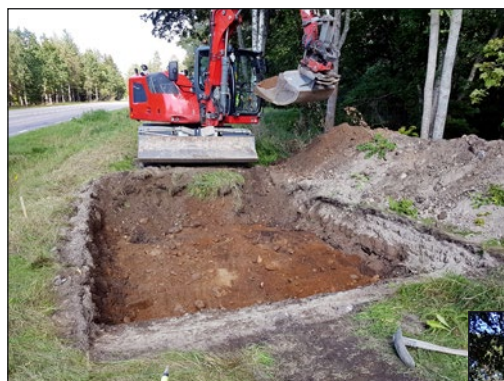
Figur 7 (t.v.). Schakt S113 sett från söder. I schaktets västra del syns utfyllt lager av grus och jord som sannolikt påförts i samband med anläggandet av väg 56. I schaktets östra del syns ovan moränen del av väglager A118 i form av ett brunfärgat hårt packat moränlager.

Inom delområdet grävdes tre schakt (S113, S122, S126) med en sammanlagd storlek om 84 kvadratmeter. Direkt i den 0,05 meter tjocka torven, i schakt 113, påträffades ett lager väggrus. Lagret var 0,05 meter tjockt och utgjordes av stenar och grus med en fraktionsstorlek om upp till 0,05 meter. Därunder utgjordes schaktet av två påförda lager grus och sand, i schaktets östra och västra del med en sammanlagd tjocklek om 0,3-0,4 meter. Längs schaktets östra sida fanns ett lager sandig silt med inslag av småsten. Längs schaktets västra sida var ett lager med grus och sten med en storlek om upp till 0,1 meter.

Vid omkring 0,4 meters djup påträffades ett 0,05 meter tjockt lager (A118) gråbrunfärgad grusig och stembunden hårt packad morän med en svag inblandning av silt. I lagret fanns även moränsten och grus med en storlek om 0,01-0,1 meter. Lagret var 6 meter långt inom schaktet och 2,5 meter brett. Jämfört med den underliggande naturliga moränen uppvisade lager A118 ett flertal likheter. Fraktionsstorlek hos stenarna och morängruset var likartad och det föreföll därmed som lager A118 utgjordes av kulturpåverkad morän. Vägslagrets gråbruna färg har möjligen tillkommit som ett resultat av att den utgjorts av en rudemat markmiljö som varit utsatt för slitage, exponerat för väder och i viss mån täkt av växter med en kort livscykel som sedermera brutits ned. Vid sidorna om lagret påträffades den naturliga moränen något nedsänkt, möjligen sedan den omgivande marken nyttjats som vägmateriel som kastats upp på vägbanken vid underhåll och därmed skapat en upphöjd nivå.

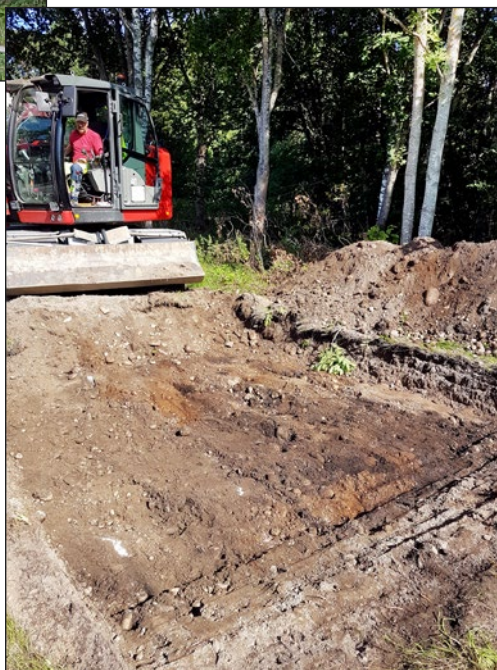
Figur 8 (t.h.). Schakt S113 sett från söder. Schaktet färdiggrävt. I samtliga schakt utgjordes den naturliga undergrunden av rostfärgad grusig morän med inslag av 0,1 meter stora stenar.

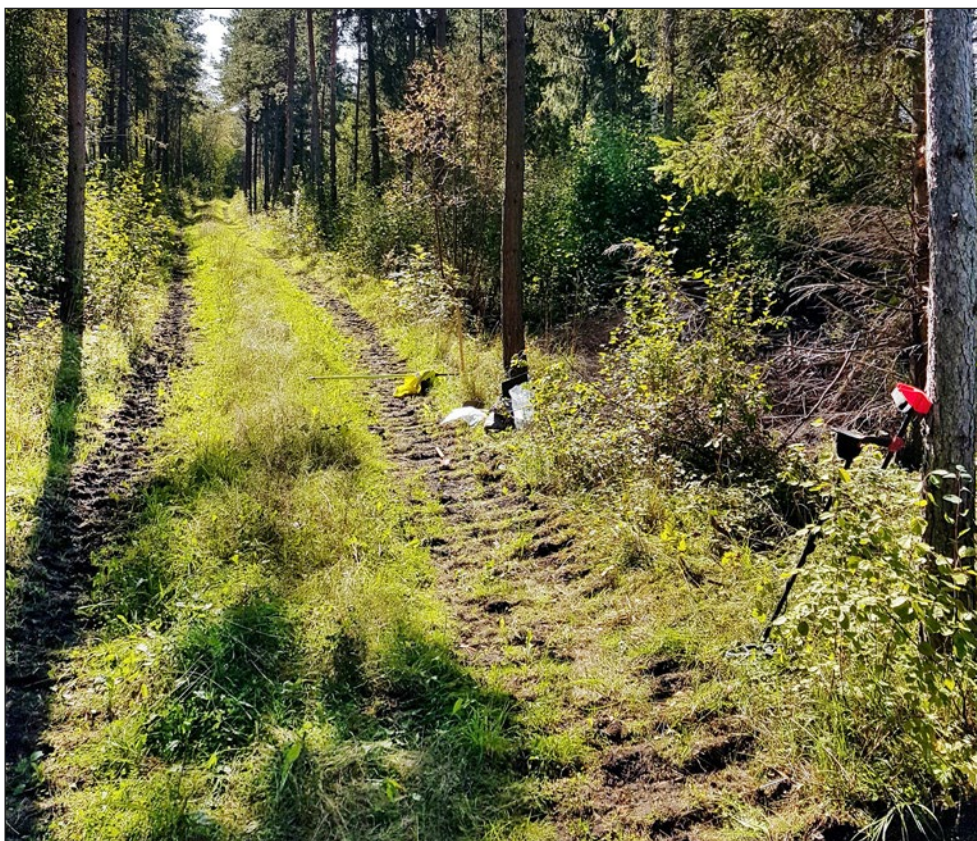
Figur 12. Vy över delområde 2. Vägen fungerade ännu som bruksväg och var därmed ännu synlig i landskapet. Foto från nordväst.

Inom resterande schakt i delområdet (S48, S152, S156) var lagerstratigrafin likartad. Under torven framträdde ett gråbeigt hårt packat grusigt moränlager (A150, A154, A158) med en bredd om 3–4 meter. Till skillnad från väglagret inom delområde 1 utgjordes vägbanan här inte av en upphöjd vägbank utan väglagret tunnade ut vid dess sidor.

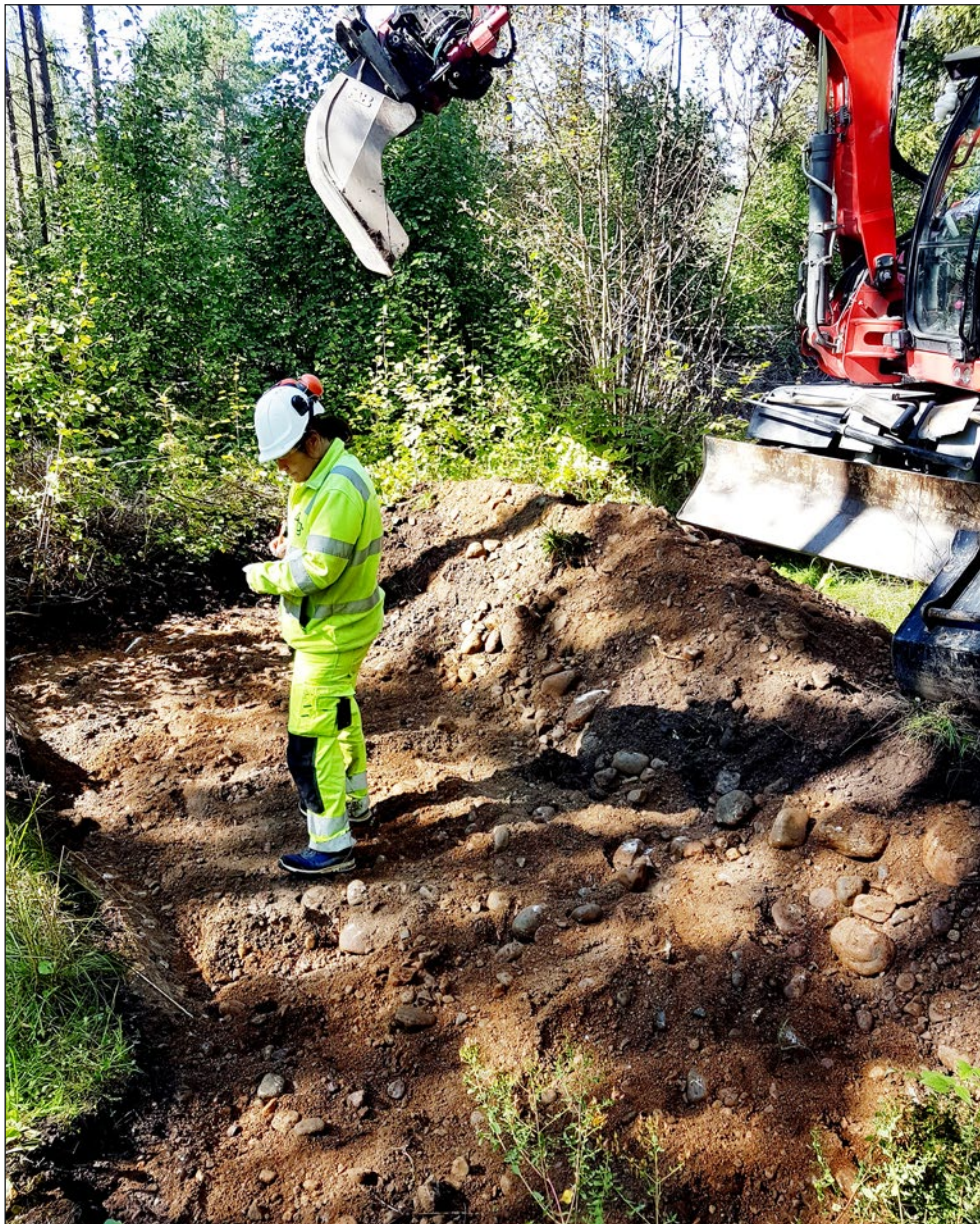
Figur 13. Schakt S114 är färdiggrävt och dokumenteras av Erica. Lagerföljden utgjorts av torv följt av ett tunt skikt av den äldre vägbanan som överlagrade naturlig morän. Foto från nordöst.

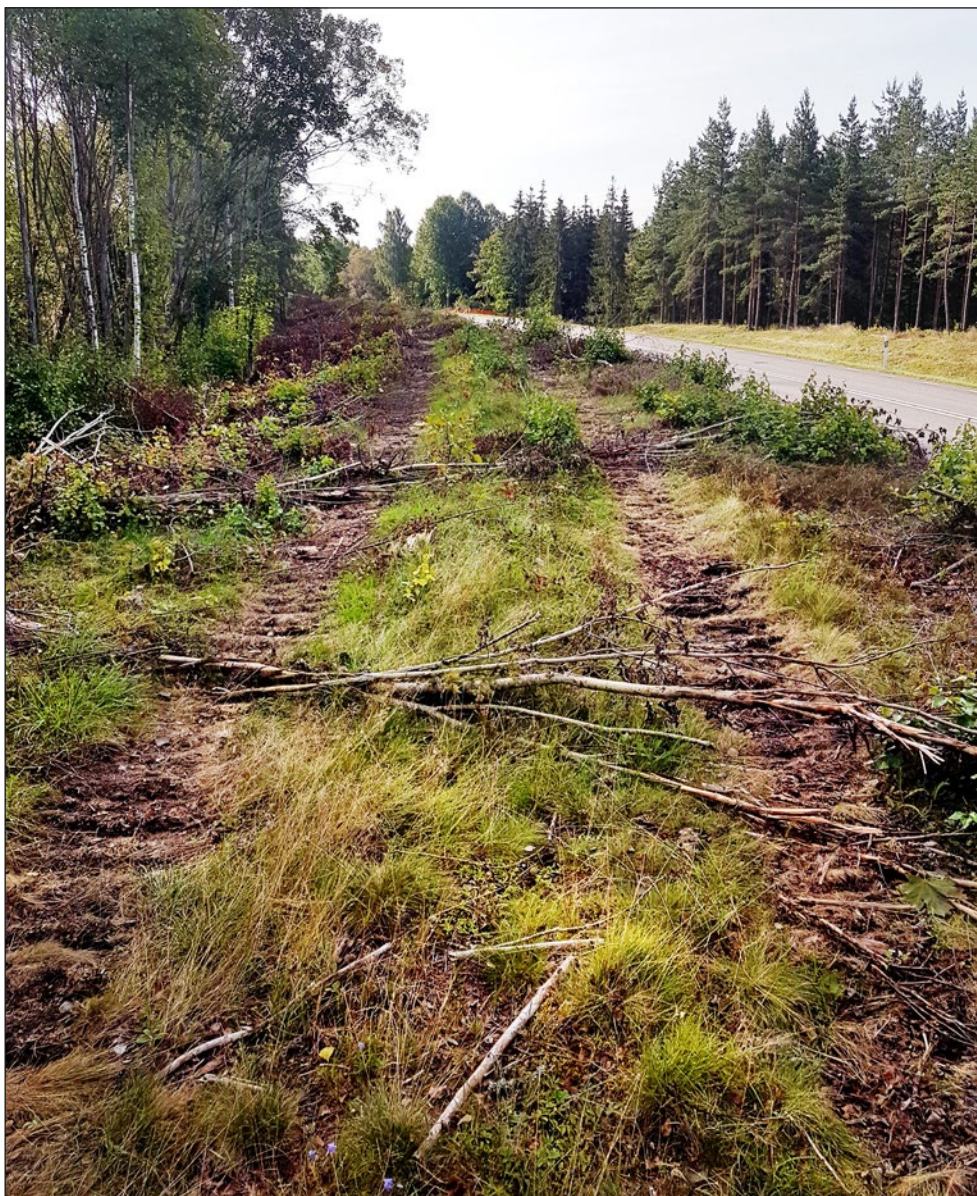
*Figur 15. Vy över delområde 3 sett från norr. Vägen har löpt längs åskrönet. Åsen var vid denna del urschaktat i samband med anläggandet av väg 56 som ses i bakgrunden.*

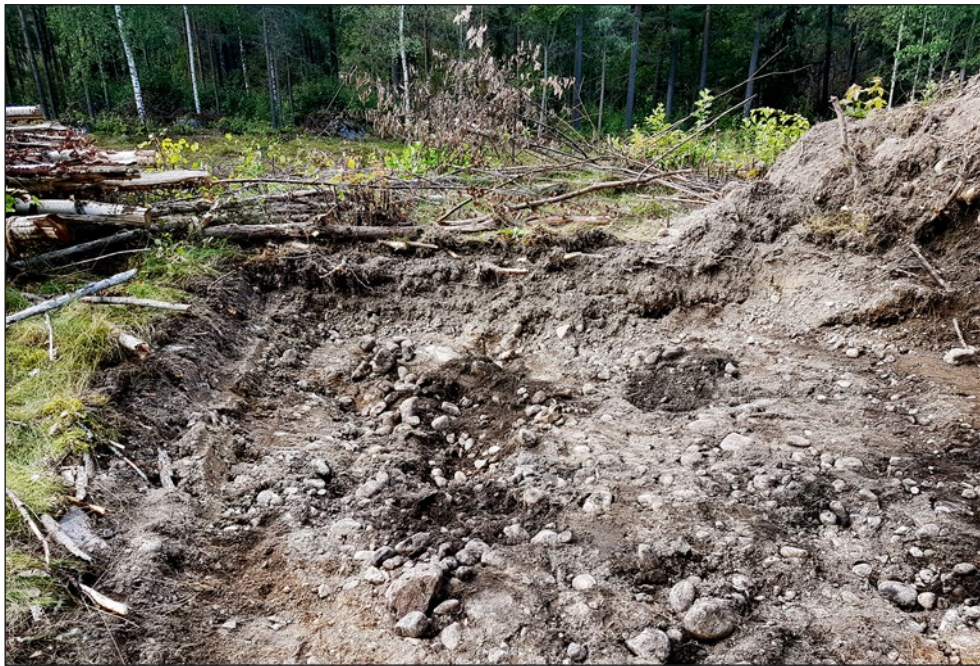
Figur 16. I schakt 171 fanns utfyllt lager med svartfärgad jord och sten närmast slänten ned mot väg 56. Lagret har sannolikt påförts i syfte att stabilisera slänten. Foto från nordöst.

av svartfärgad jord och sorterat grus. De överlagrade den äldre vägbanan och utgörs sannolikt av massor som tillkommit i samband med tidigare arbete av väg 56. I samband med att åsen schaktats ut har slänten möjligen stabiliserats med ett kompakt grus- och jordlager för att förhindra den lösa moränen från att erodera nedför slänten.
