ARKEOLOGGRUPPEN AB RAPPORT 2022:10

ARKEOLOGISK UNDERSÖKNING  
I FORM AV SCHAKTNINGSÖVERVAKNING

## Intill ett gravfält i Juresta

L1984:5510  
Juresta 1:47  
Ludgo socken  
Nyköpings kommun  
Södermanland

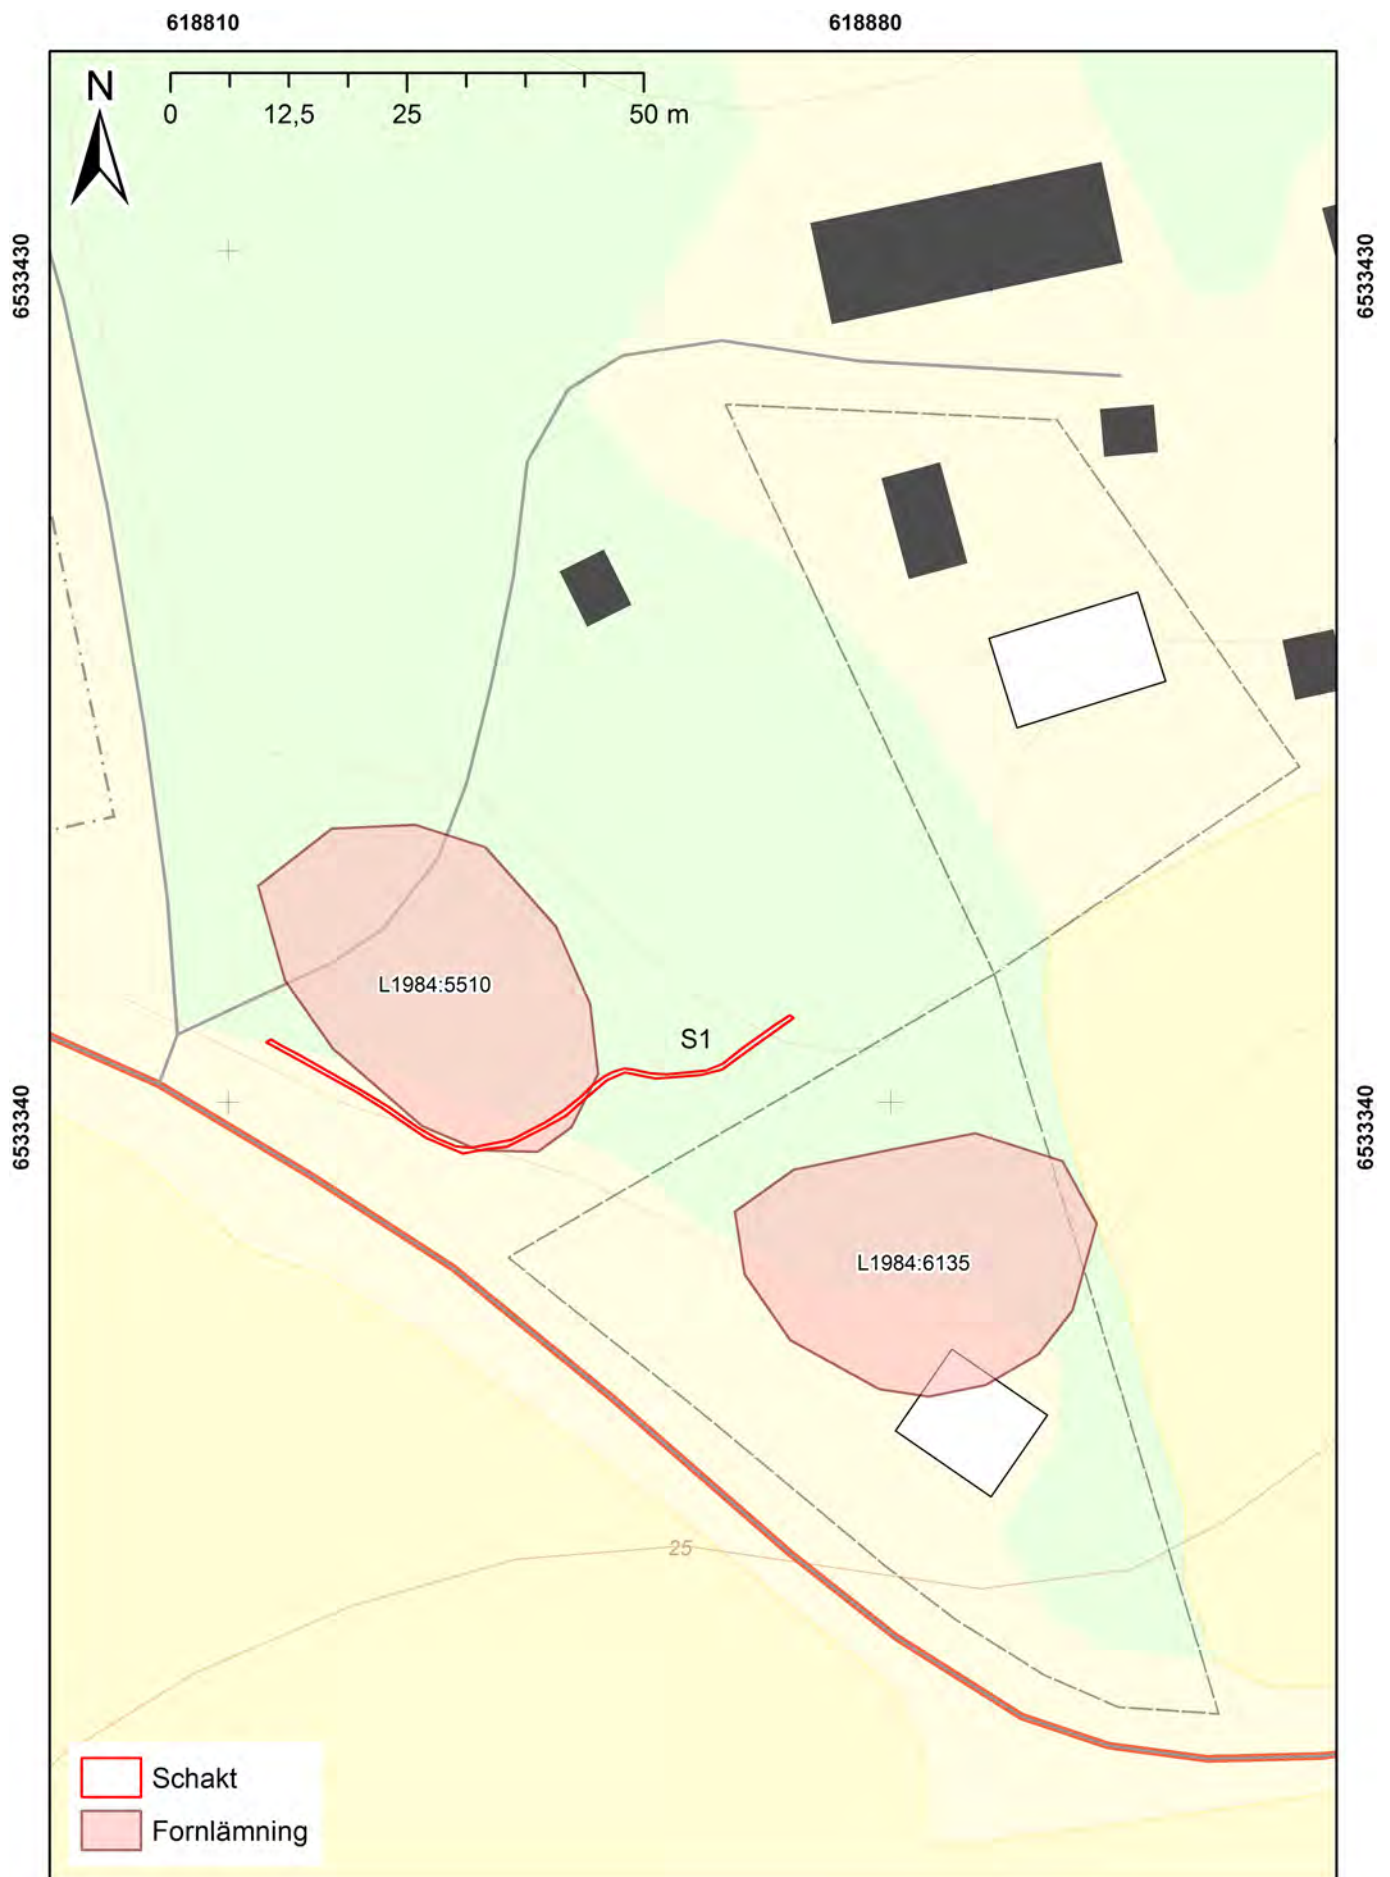
Figur 3. Schaktplan, skala 1:800.

Schaktningen inleddes i den branta skogsterrängen i öster, intill den luftburna ledningen. Direkt under torven framkom en gul stenig morän på 0,1 meters djup. Vid släntens fot mötte en trädgårdsyta, här fanns ett 0,25 meter tjockt matjordslager. Under framkom steril undergrund av flammig ljusbeige lera. Inom trädgården påträffades ett dräneringsrör i plast på ca 1 meters djup.

Ytan sydväst om gravfältet är urschaktad, möjligen på grund av täktverksamhet. Här grävdes schaktet mellan gravfältet och ett antal äldre ledningar som går längs med vägen. Inga gravar eller andra lämningar framkom vid schaktningen.

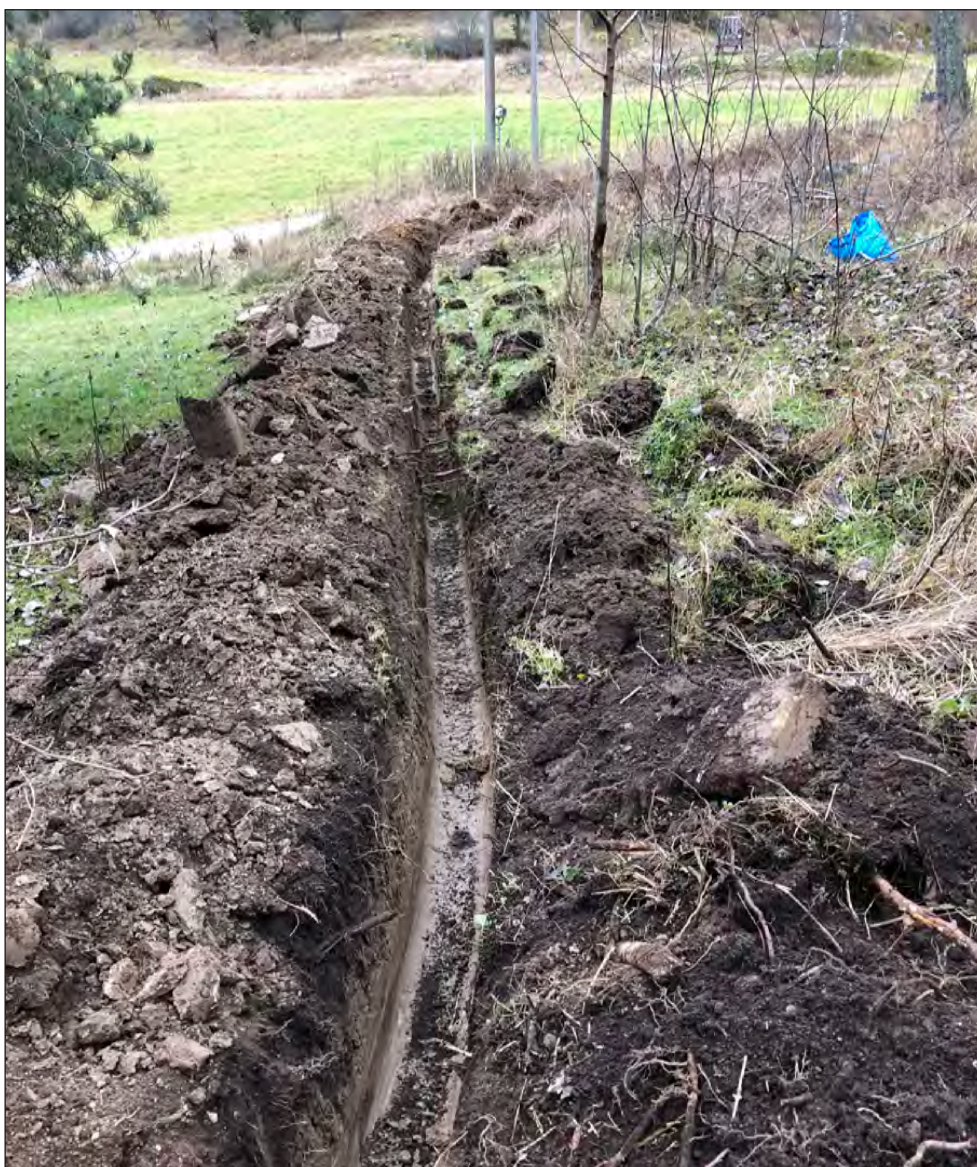
*Figur 4. Färdigschaktat! Foto från slänten i nordöst.*
