# Örebro slott

– schaktningsövervakning i slottets källardelar

ARKEOLOGGRUPPEN AB, RAPPORT 2022:21

ARKEOLOGISK UNDERSÖKNING I FORM  
AV SCHAKTNINGSÖVERVAKNING

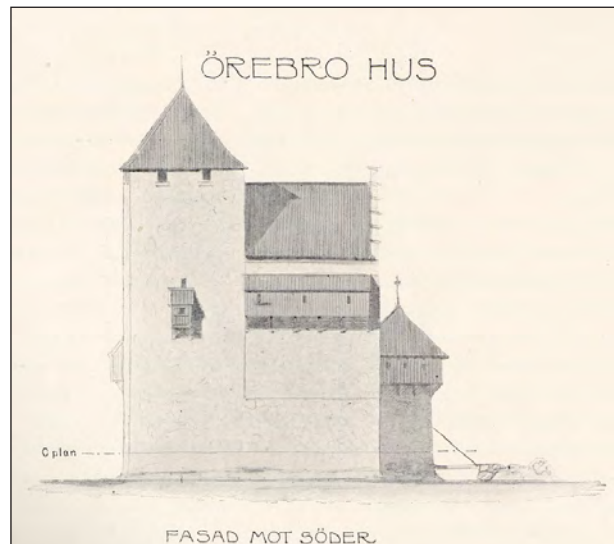
Figur 3. Det medeltida Örebro Hus. Förslag till rekonstruktion av Theodor Nordström.

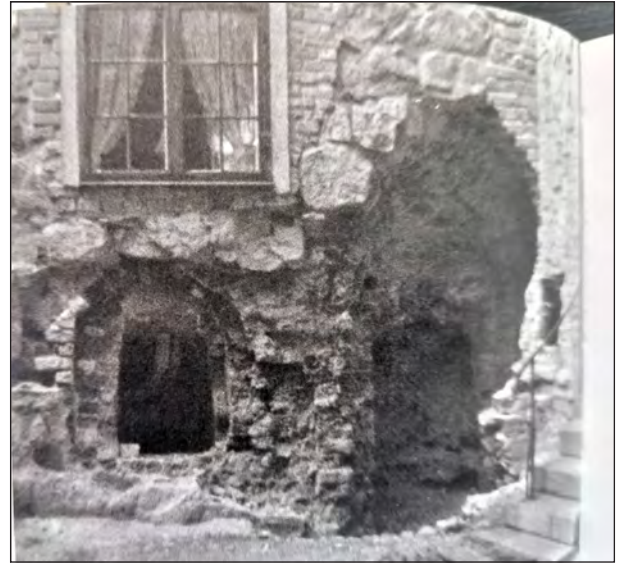
Figur 4. Den medeltida spetsvalviga portalen och fönsterglugg. Ur Geijer 2007:138.

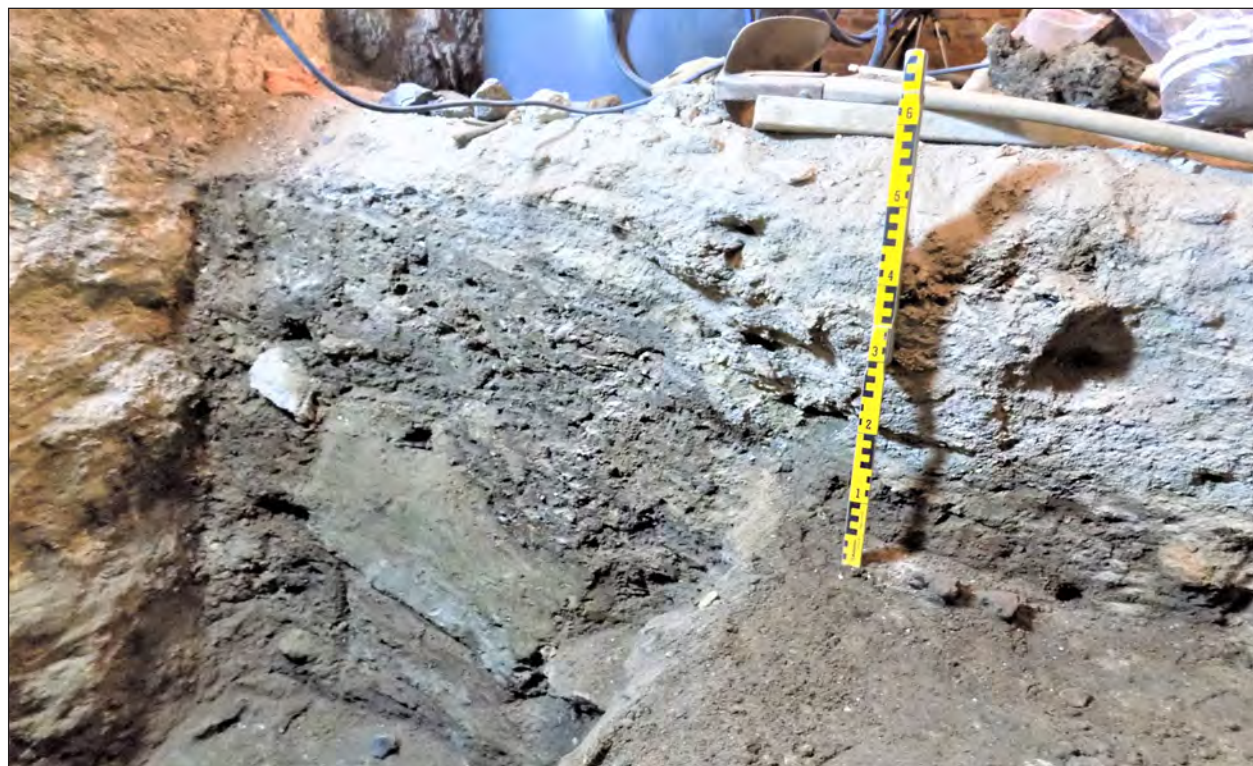
Figur 28. Provgrop med gropen A207 och dess fyllningar. Foto från norr.

Mot gropens botten fanns ett avsatt, gråbeige siltlager (A206) och sedan hade gropen fyllts upp med ett cirka 0,4 meter tjockt lager fin sand (A203). Gropen kan ursprungligen ha fungerat som förvaringsgrop för till exempel rovor eller betor som ofta förvaras i sand. Gropen har efterhand fyllts upp med avfall i form av bland annat obrända djurben. Slakt- och matavfall påträffades i de båda övre fyllningarna A201 och A202. I lagren påträffades även en del glasskärvor från hålglas och passglas av 1600-talstyp (F1, 2, 3, 7), ostronskal (F5), keramik i form av delar av fat och en trefotsgröta i rödbrännande gods med datering till sent 1500-tal – tidigt 1600-tal (F4, 6).

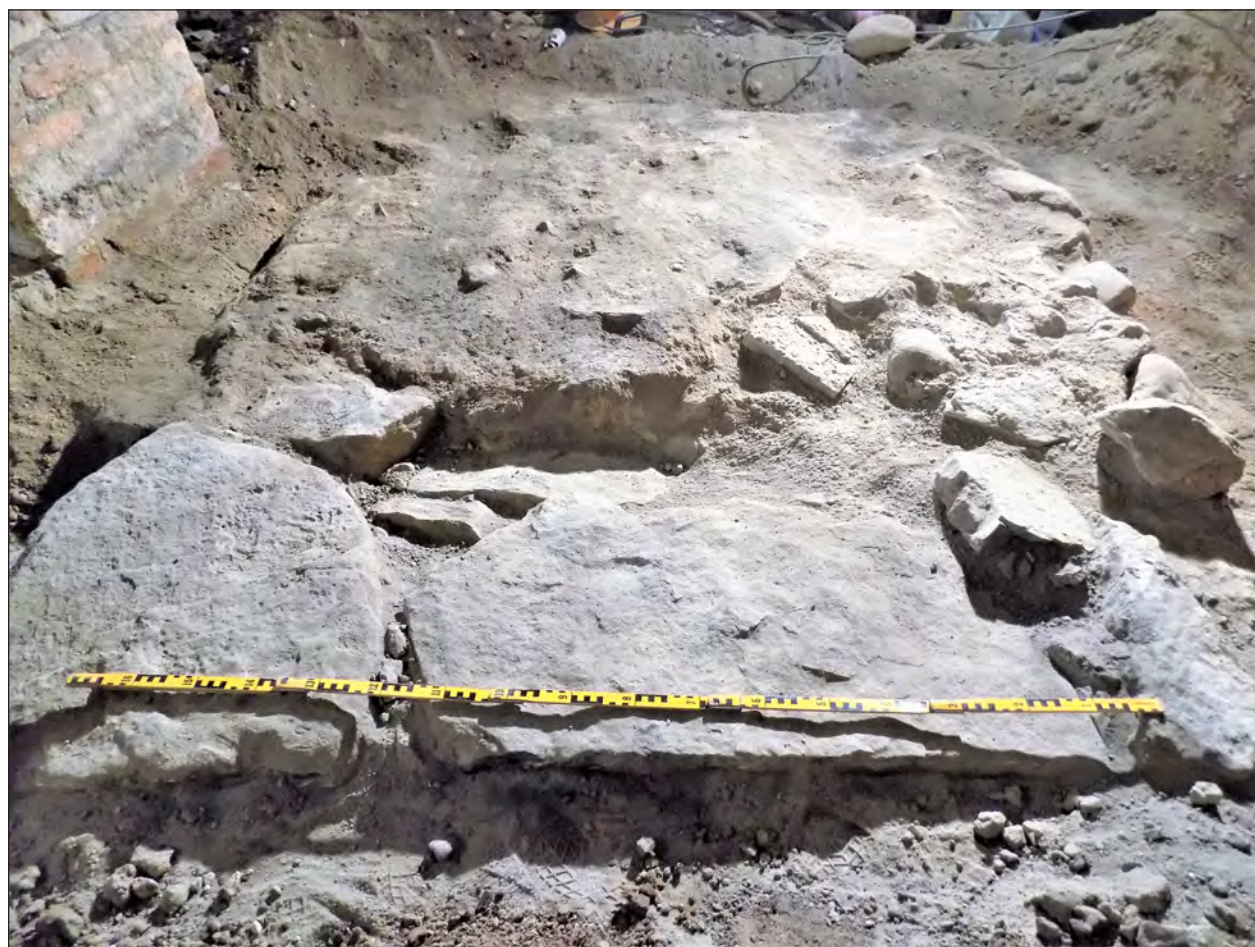
Figur 30. Ugnsfundament A224 snett från ovan.

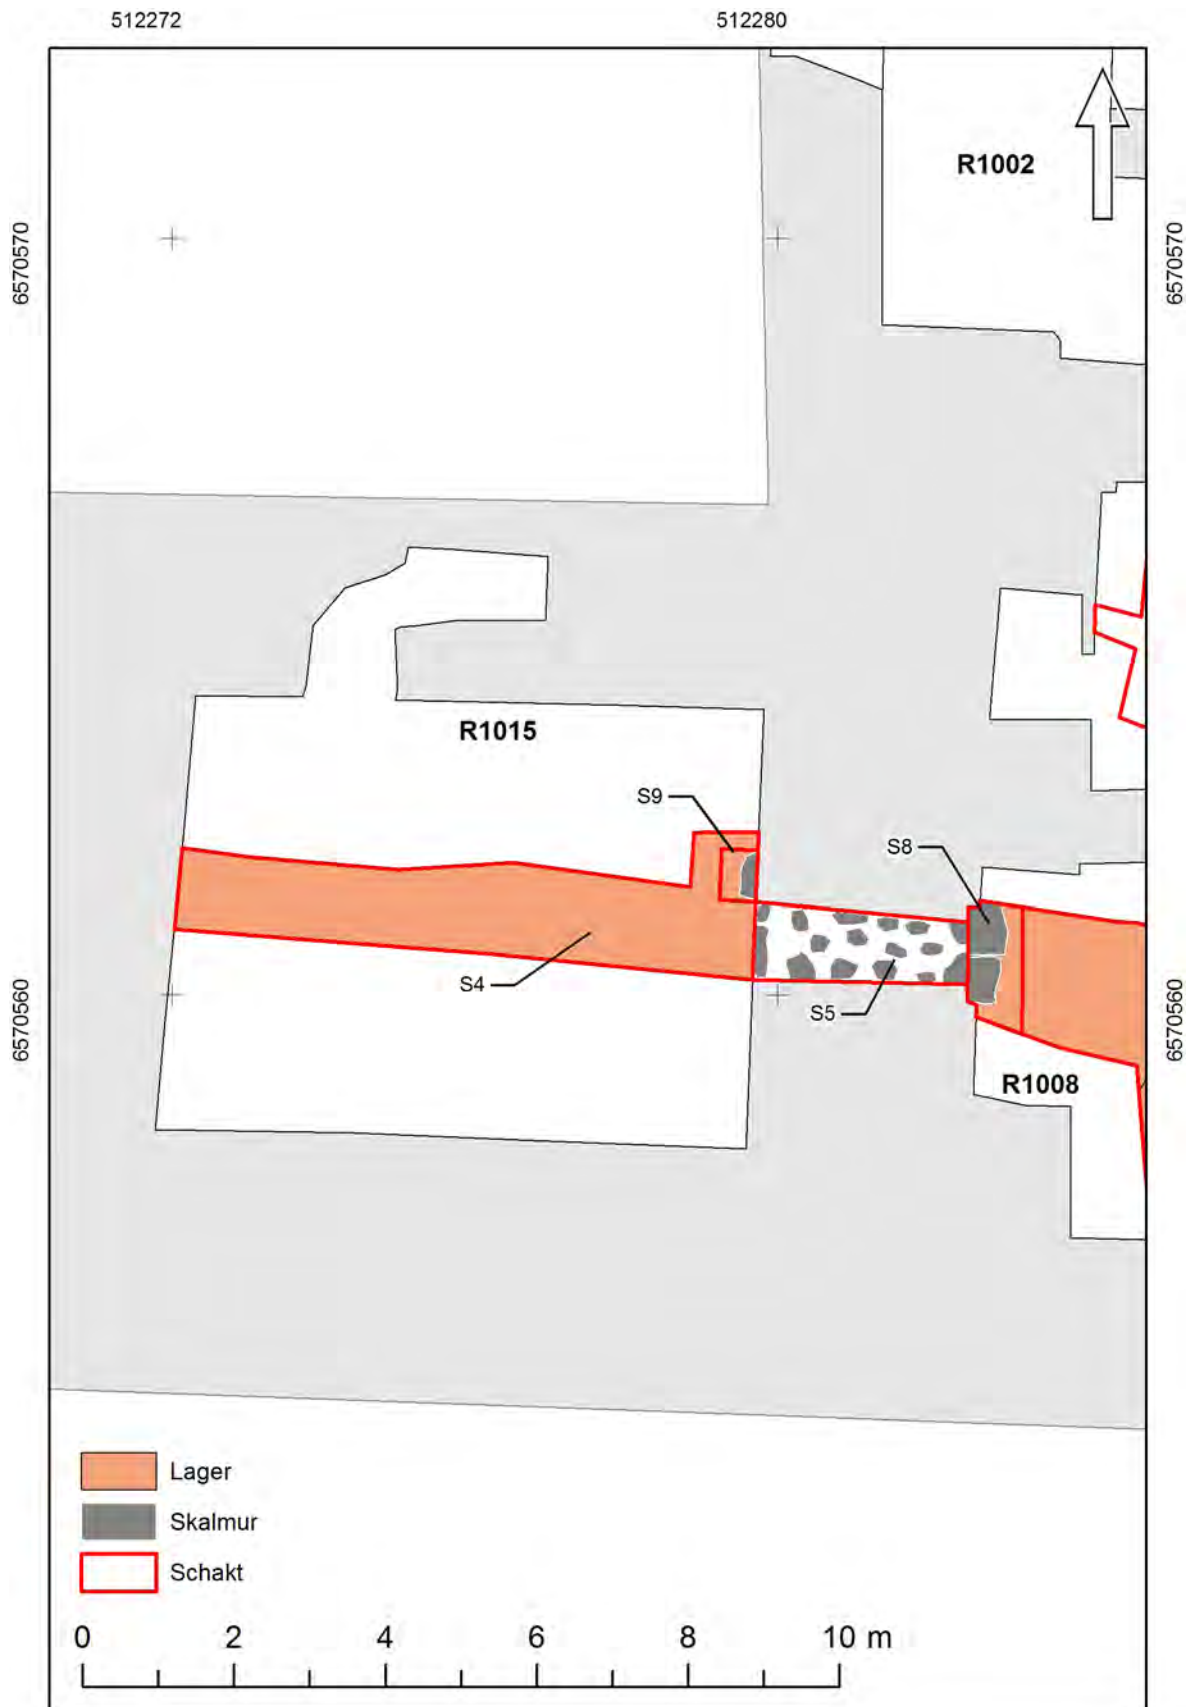
Figur 35. Plan över undersökta schakt i rum 1015 och 1008. Skala 1:100.
