## Kulturhistoriskt kunskapsunderlag inom del av Albäcksåns vattensystem – Linde socken

Linde socken  
Lindesbergs kommun  
Västmanland  
Örebro län  
Johnny Rönngren

ARKEOLOGGRUPPEN AB, RAPPORT 2021:36

KUNSKAPSUNDERLAG – INVENTERING

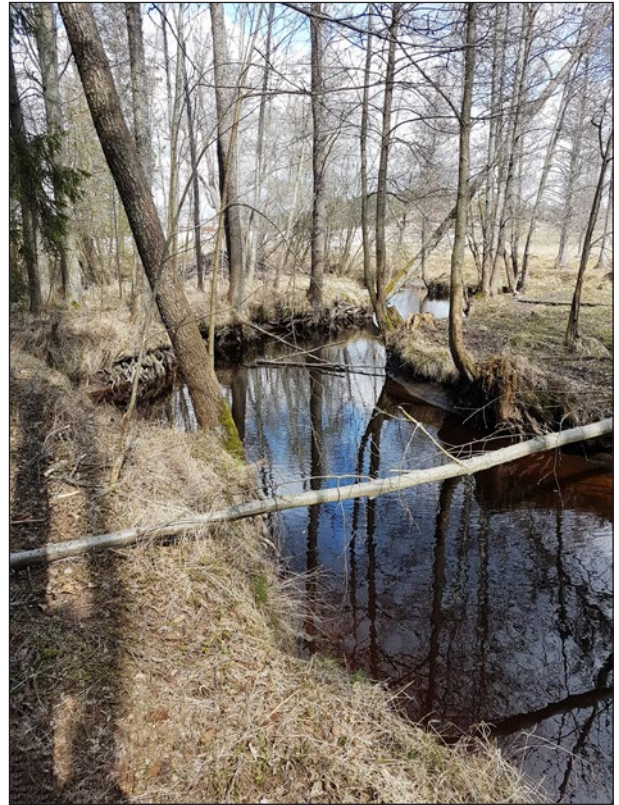
Figur 4. Vattendraget meandrar och dess strandzoner ändrar sannolikt karaktär över tid då innerkrökar fylls på med avlagring och ytterkrökarna urgröps av det strömmande vattnet. Här i området kring utloppet i Råsvalen. Foto från öster.

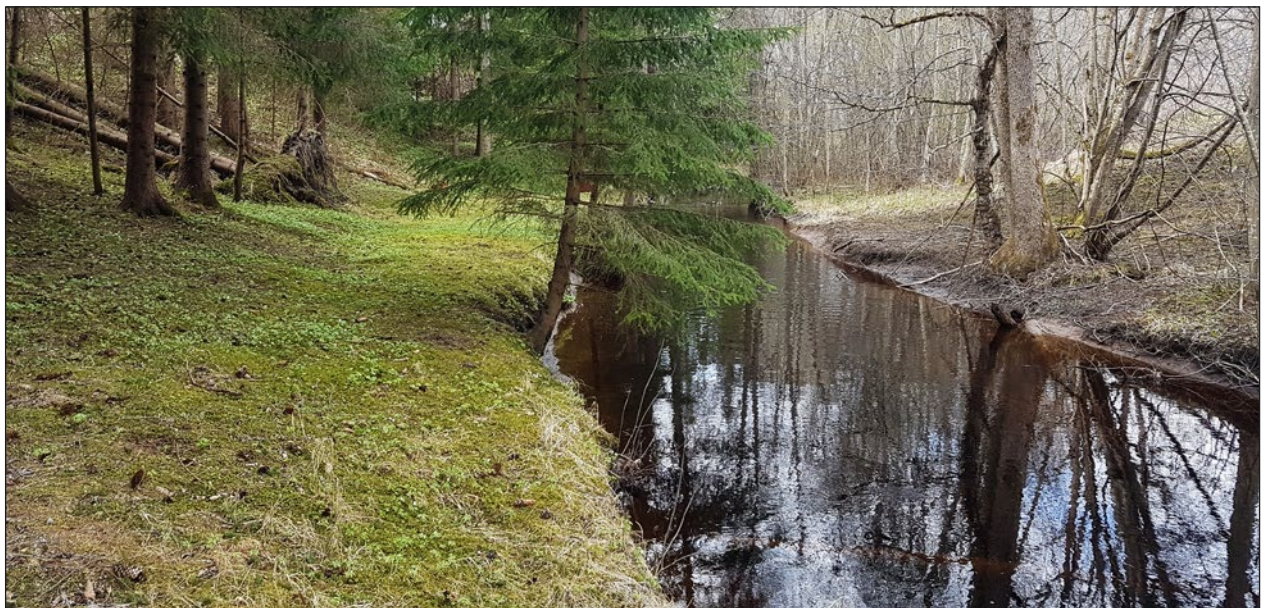
Figur 5. Delar av sträckan utgörs av en bred dalgång som vattnet tidigare skurit ut genom landskapet. Här i området kring Gusselby hammare. Foto från söder.

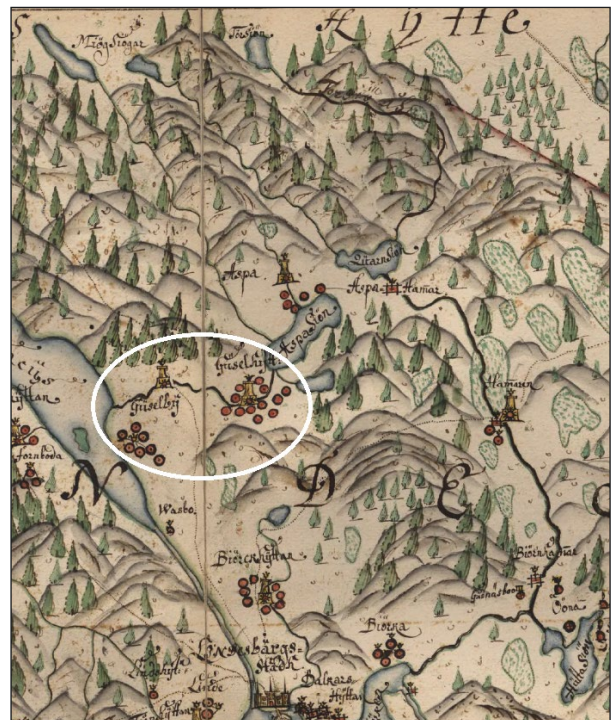
Figur 7 (överst). Karta från år 1688 över Linde bergslag (LMS 1688:S8:13). Området kring det inventerade vattendraget är inringat med vit cirkel. Längs vattendraget finns Gusselby och Gusselhyttan.

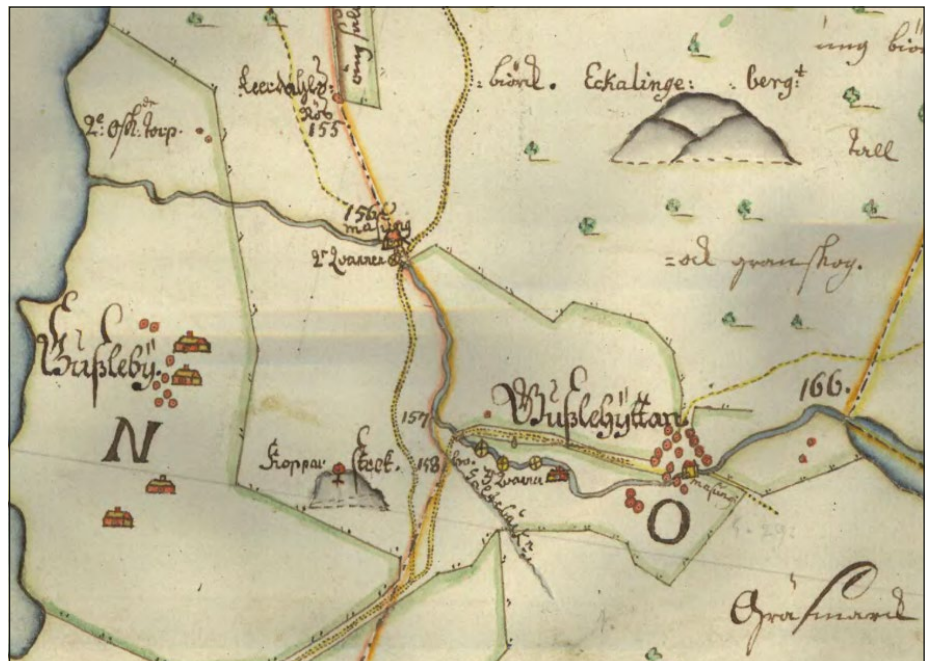
Figur 8 (nederst). Sockenkartan över Linde år 1703-04 (LMS S46-1:1). Längs Albäcksån fanns två hyttor och fem kvarnar. Gusselbys bytomt var belägen omkring 1 kilometer sydväst om sin hytta medan Gusselhyttans bytomt var anlagd runt hyttområdet.

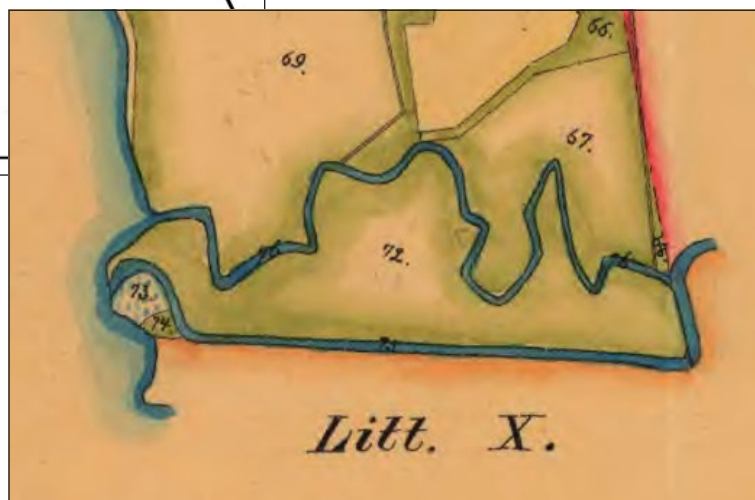
Figur 12. Utdrag ur avmätning av kyrkoherdebostället år 1912 (LMA 1912:18-LIN-794). Diket som var synligt i kartan från 1862 har sammangrävts med Albäcksån.

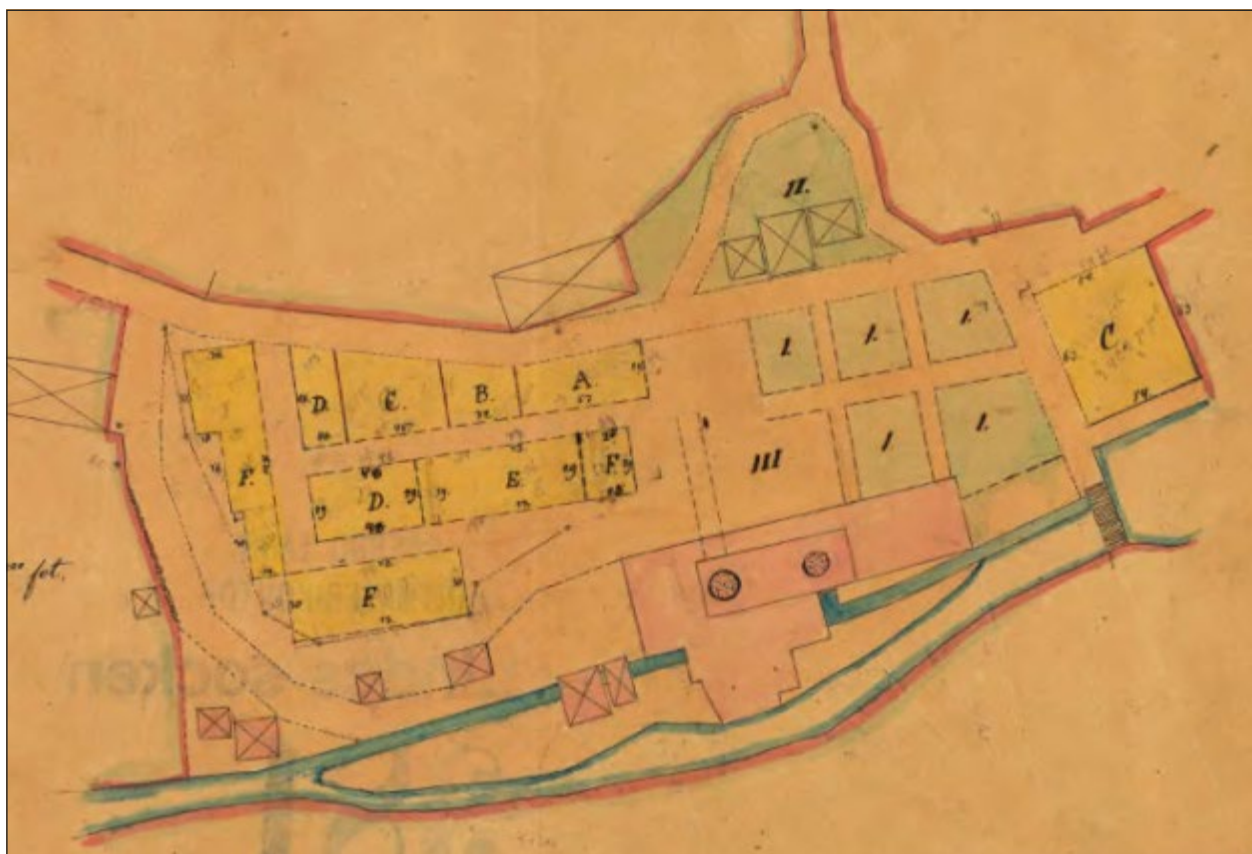
Figur 16. Delningskarta över Gusselhyttan år 1856 då sammanlagt sju hyttlag sammanslagits och bedrev sin tackjärnsproduktion vid Gusselhyttan. Enligt kartan löpte vatten in till hjulhuset via en ränna från dammbron, synlig till höger i kartan. Vattnet leddes därefter tillbaka ut i Albäcksån. Hyttbacken var uppdelad i tre delar: kol- och malmupplag samt en våg (LMA 1856:18-LIN-381).

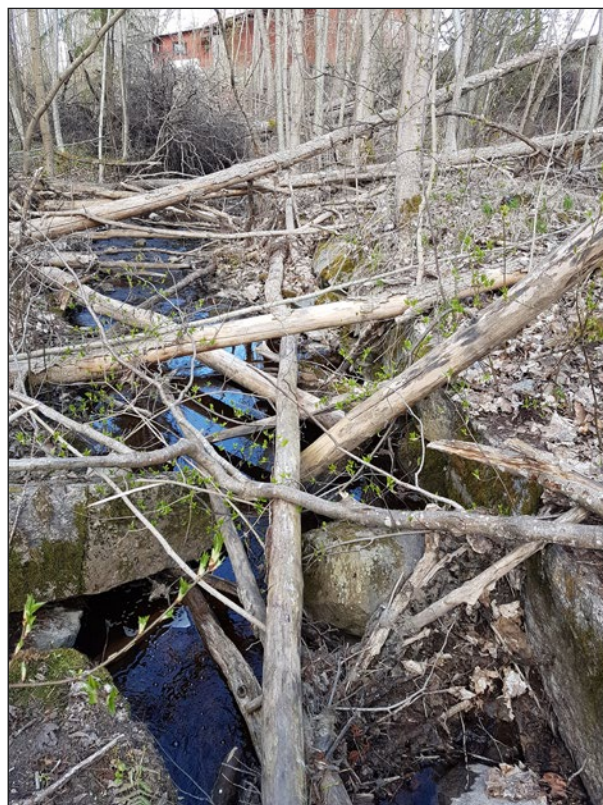
Figur 21. Inloppet till den stensatta rännan invid tröskverket (objekt 1). Foto från sydöst.

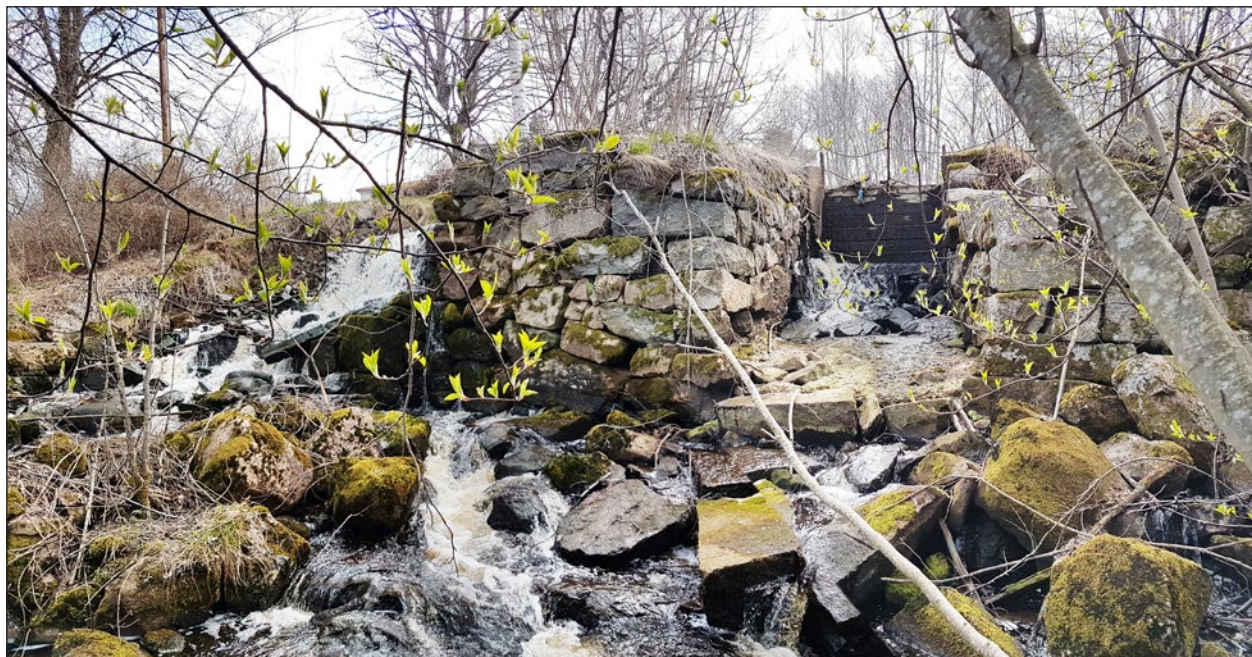
Figur 22. Panoramavy över dammen sedd från sydväst. Dammen har två öppningar. Ett flertal stenar har rasat ned på dammens västra sida.

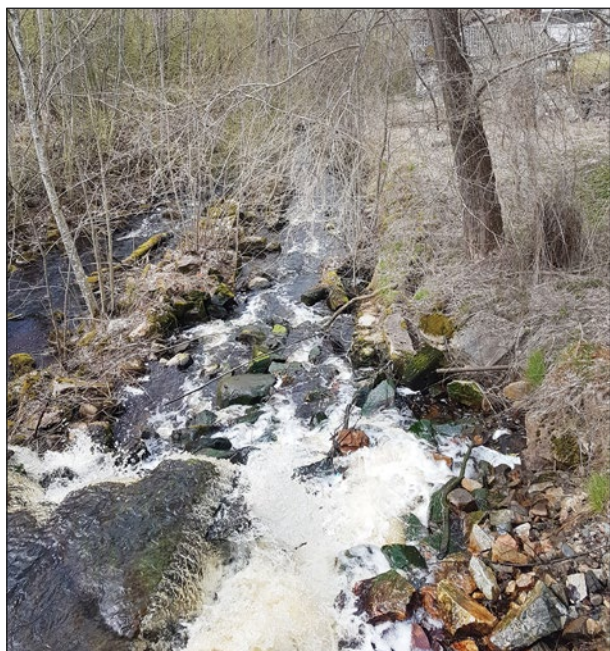
Figur 23. Vy från norra dammluckan varifrån vattnet, ursprungligen leddes in i hjulhuset nedströms via en träränna. Kvar av hjulhuset är dess grunder i form av ett fundament i vattendragets mitt och strandskoning i norra stranden. Foto från öster.

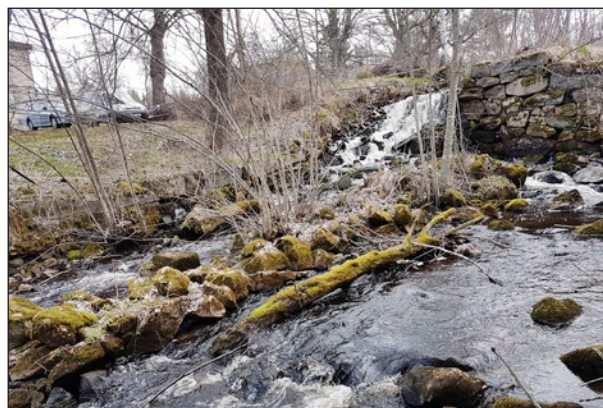
Figur 24. Norra dammöppningen med rester av hjulhusets nedströms i form av ett fundament i vattendraget och stenskonig vid norra stranden. Foto från sydväst.

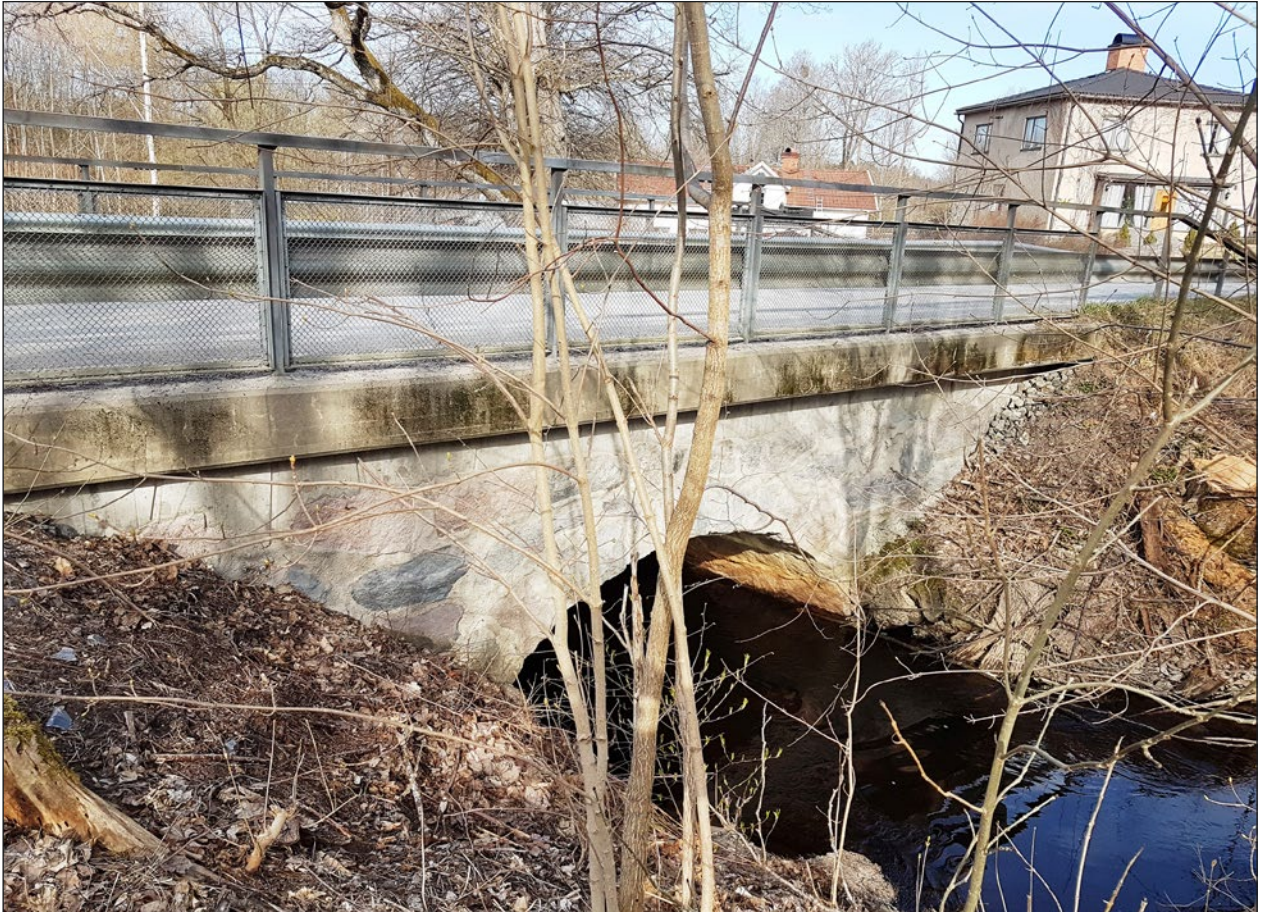
Figur 27. Stenvalvsbro (objekt 5) sedd från sydöst.

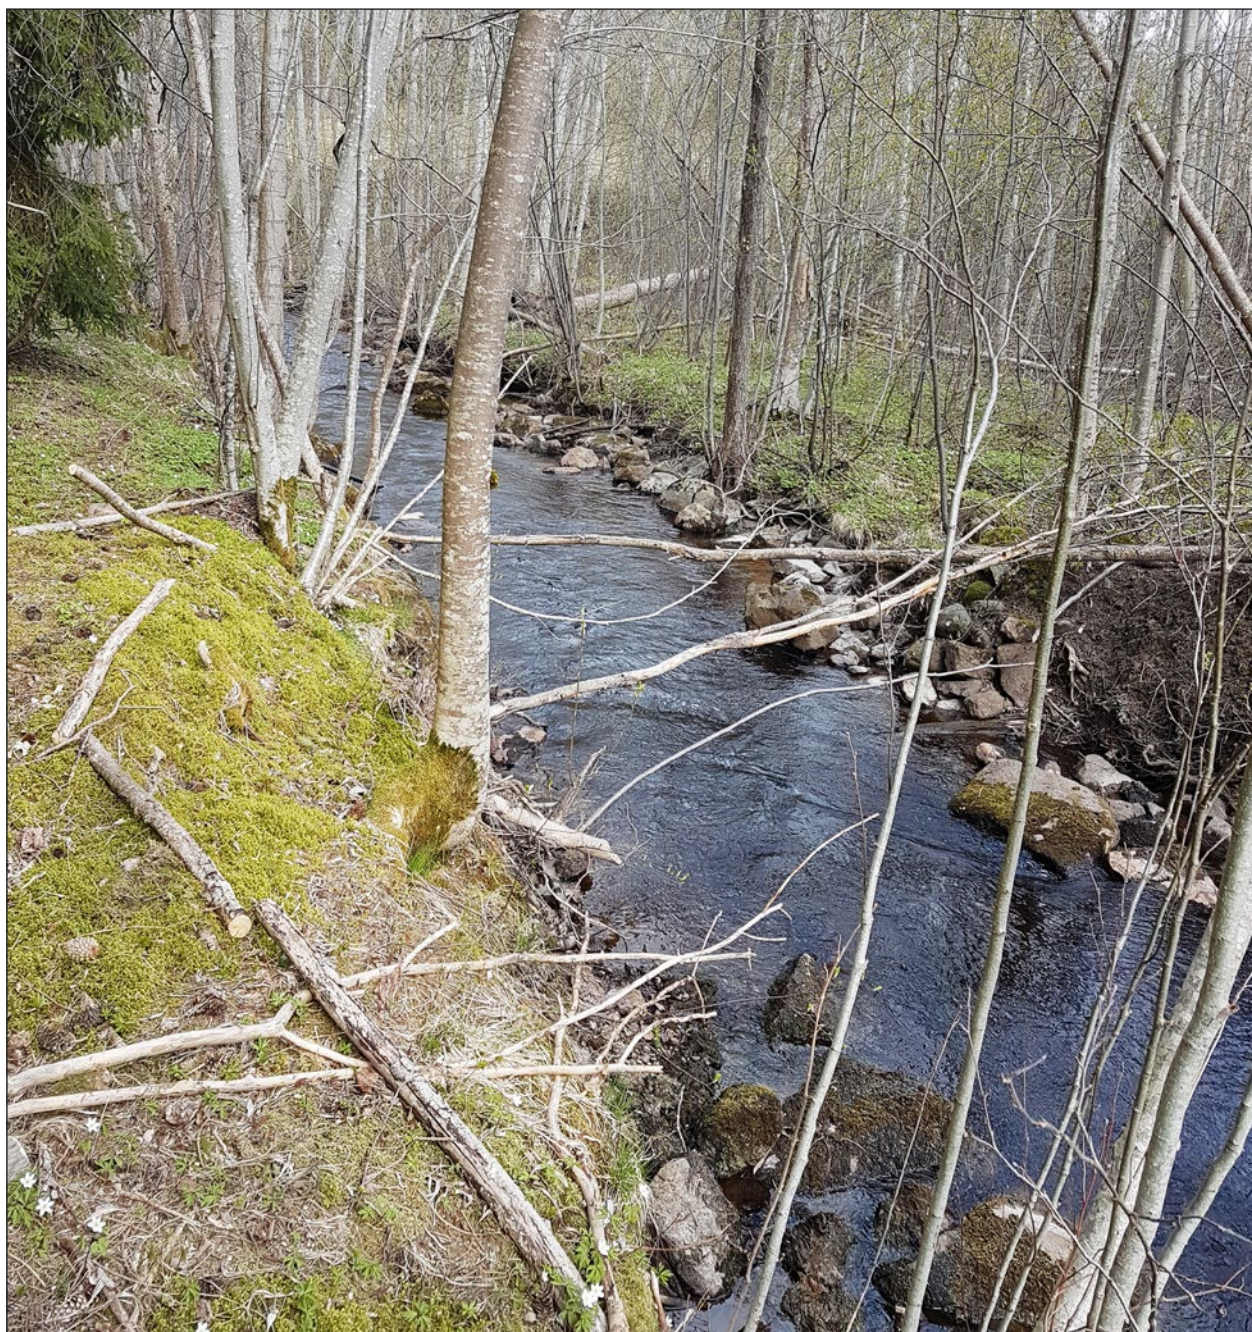
Figur 28. Vy över det stensatta vattendraget inom hammarområdet (objekt 6). Foto från söder.

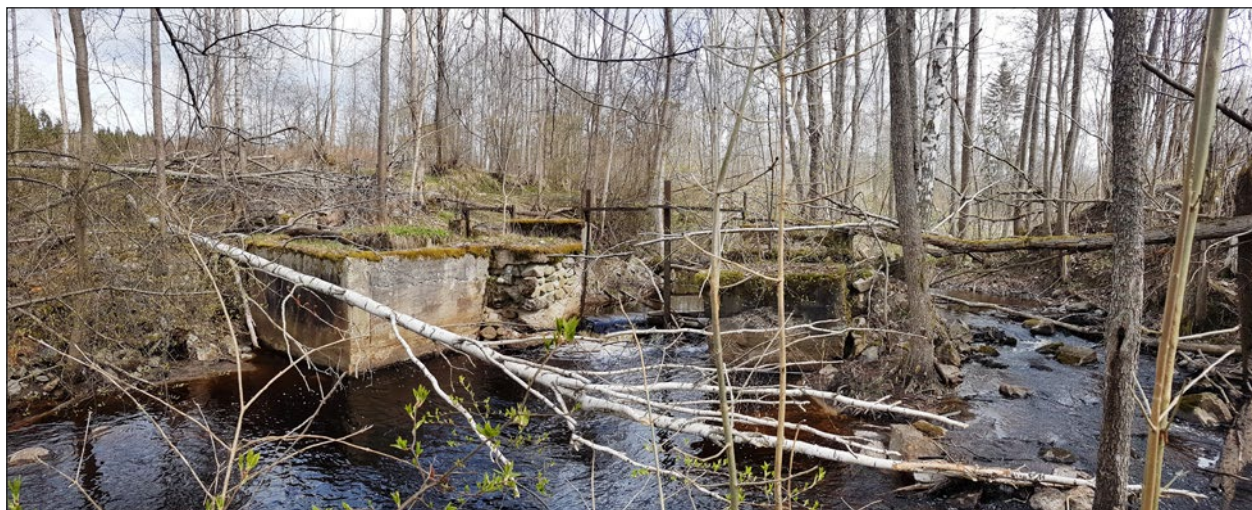
Figur 30. Panoramavy över dammen till tegelfabriken (objekt 7) sedd från väster. I bildens högra del syns den södra dammvallen vara avgrävd med ett omlöp runt de tidigare dammluckorna till höger i bild. I dammens norra del finns två dammluckor, dels till turbinrum, dels regleringslucka i vattendraget.

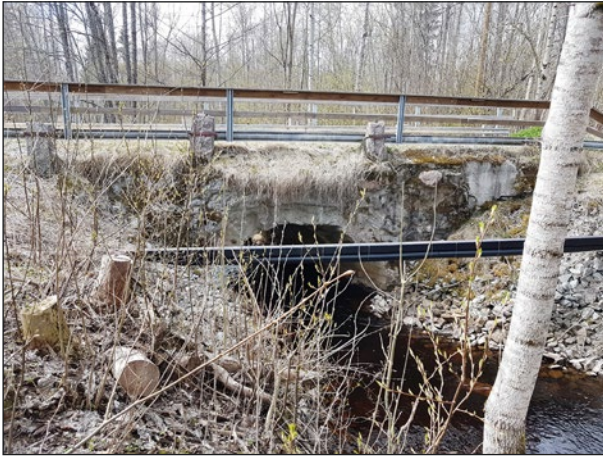
Figur 31. Stenvalvsbro (objekt 8). Uppförd vid tillfälle mellan åren 1815-1885.

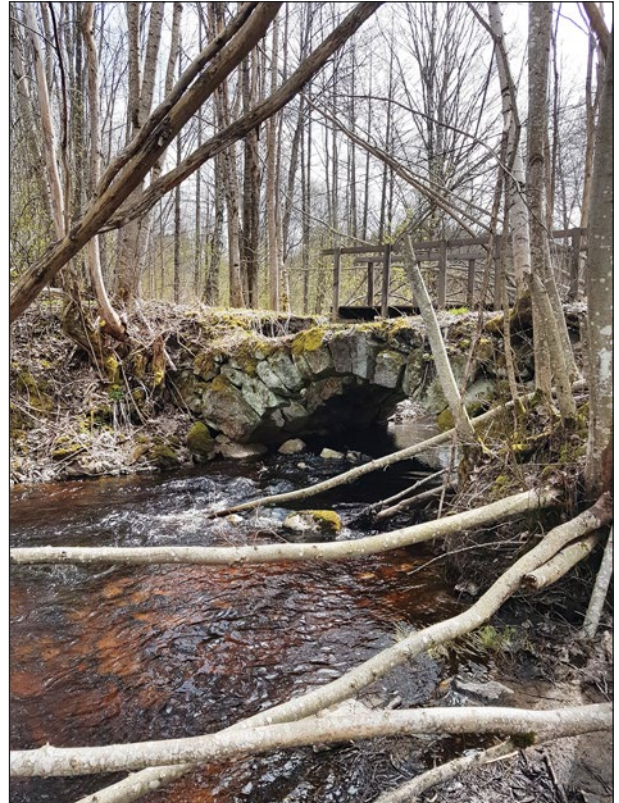
Figur 32. Stenvalvsbro som förekommer i karta från 1703-1704. Utgjorde del av väg som löpte mellan Gusselhyttan och landsvägen som löpte längs Råsvalens östra strand. Foto från nordväst.

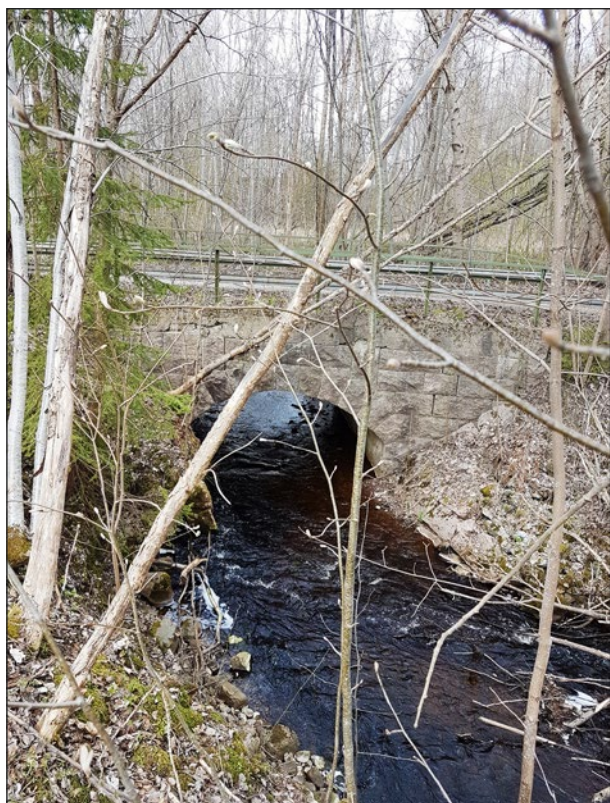
Figur 34. Sentida stenvalvsbro som kom att ersätta den äldre landsvägsbron (objekt 9). Foto från öster.

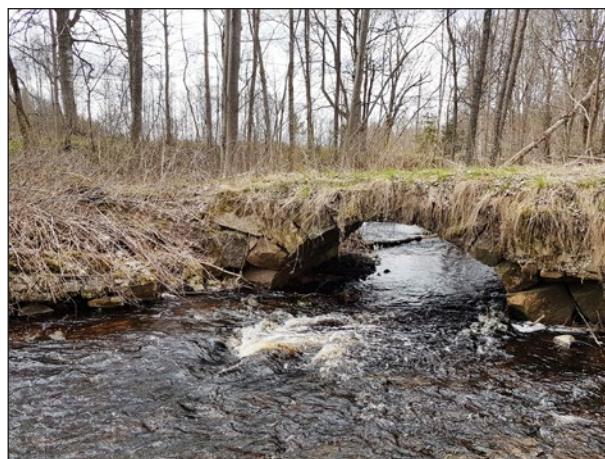
Figur 35. Stenvalvsbro (objekt 13) som saknas i kartmaterial över Gusselhyttan. Foto från nordöst.

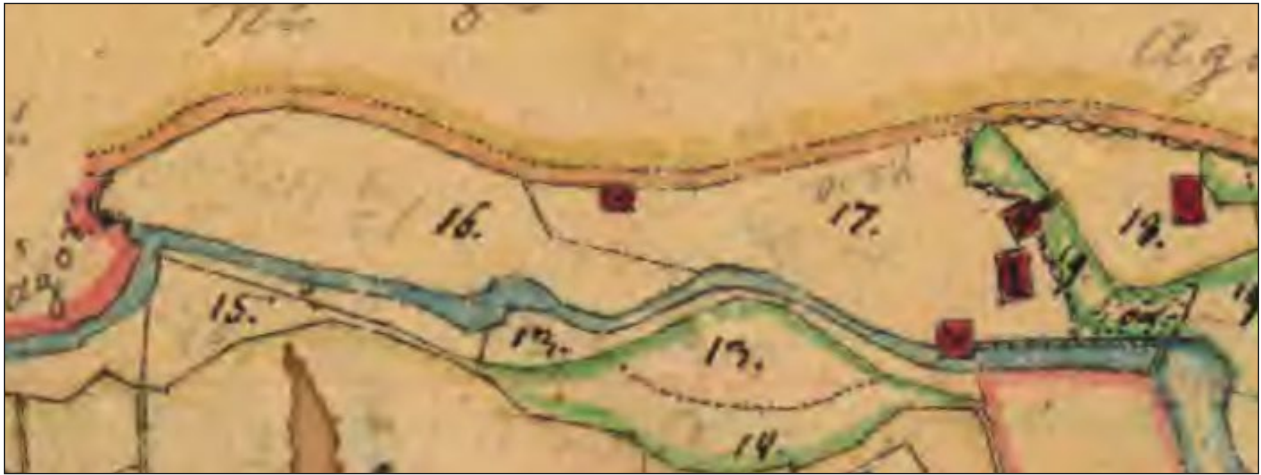
Figur 36. Karta från år 1846 som visar området för Dalkarlshytte bruk. I bildens högra del syns en damm varifrån en vattenränna inlöper i masugnens vattenhjul (LMA 1846:18-LIN-289).

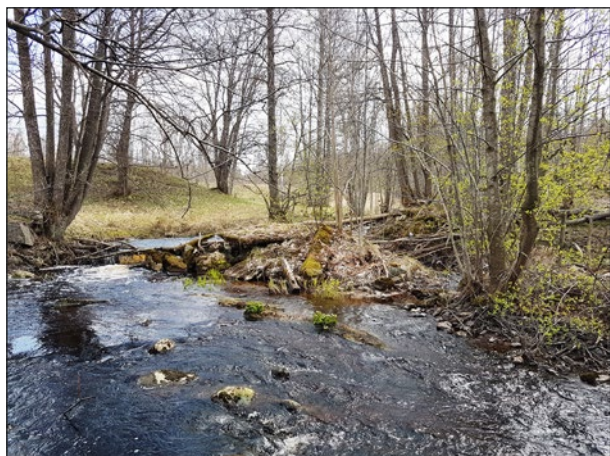
Figur 37. Dammvall (objekt 15) sedd från väster. Den norra dammöppningen är vattenförande medan den södra är något högre belägen och utgjordes möjligen av en överfallsöppning.

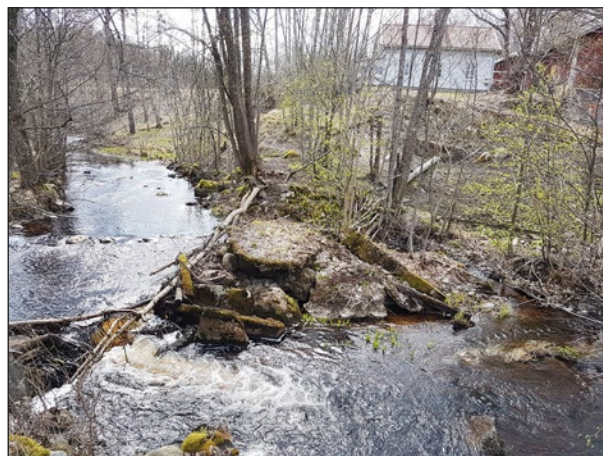
Figur 38. Dammvallen (objekt 15) sedd från norr. Betongskikten har delvis lossnat och rasat ned i vattendraget.

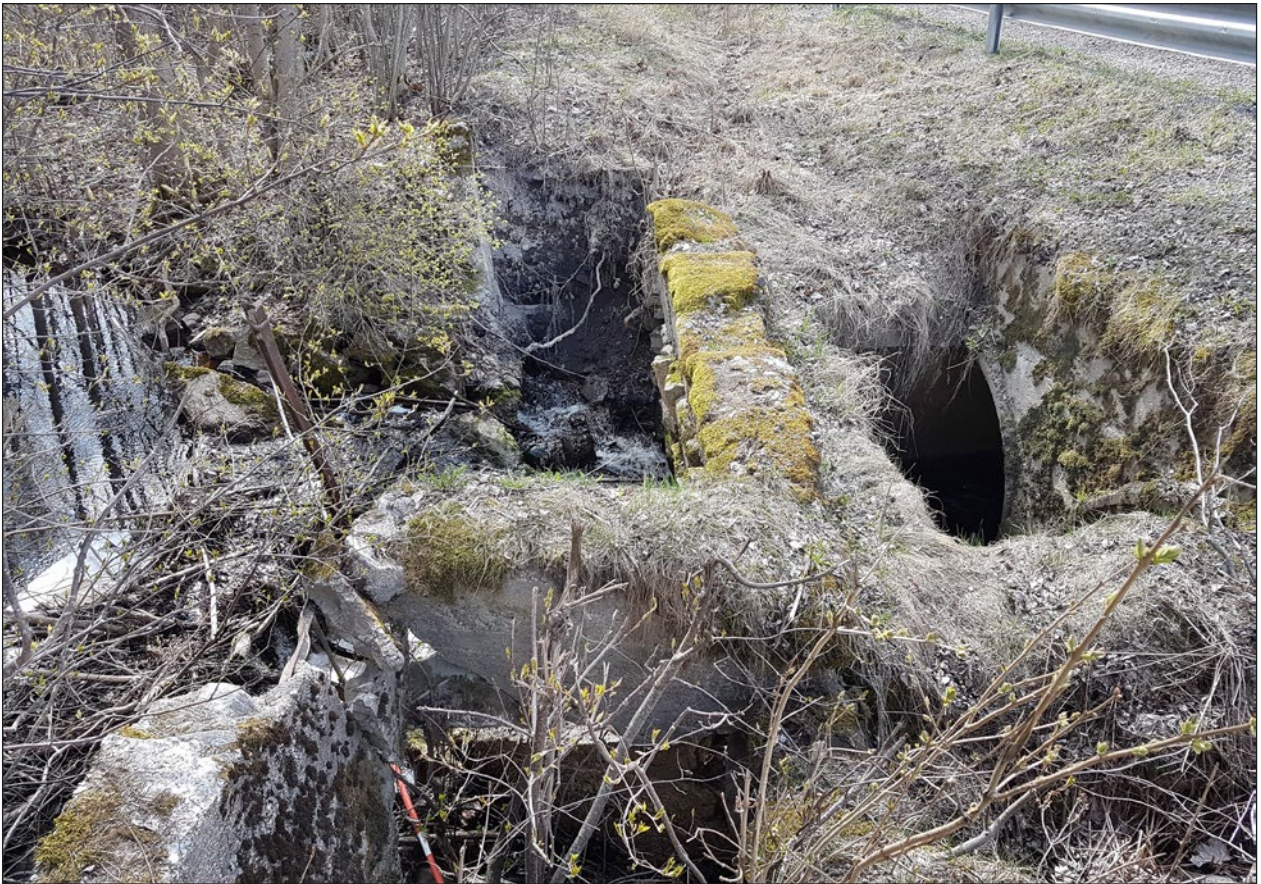
Figur 39. Invid en betongtrumma finns rester efter en damm av betong (tidigare objekt 16). Betongen är sprucken hänger delvis löst. Foto från nordväst.

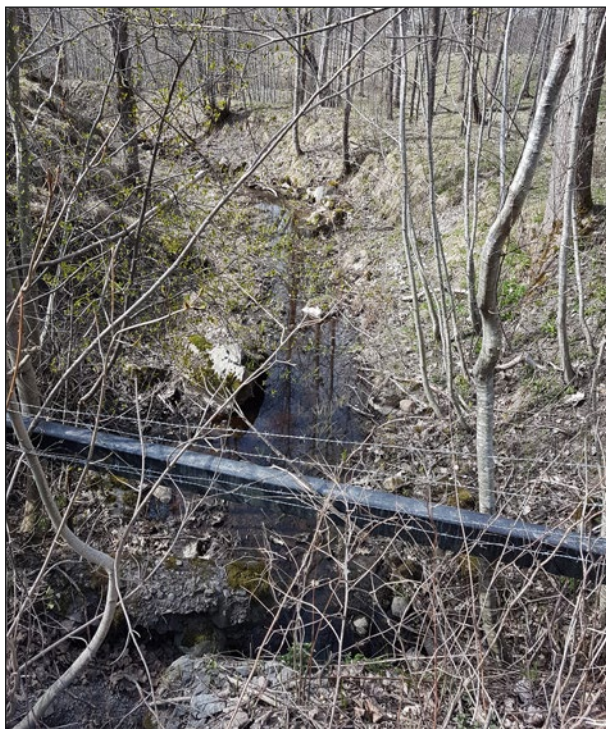
Figur 40. Grävd ränna (tidigare objekt 18) som ledde vatten till såg- och raffelstoppsfabrik. Foto från nordöst.

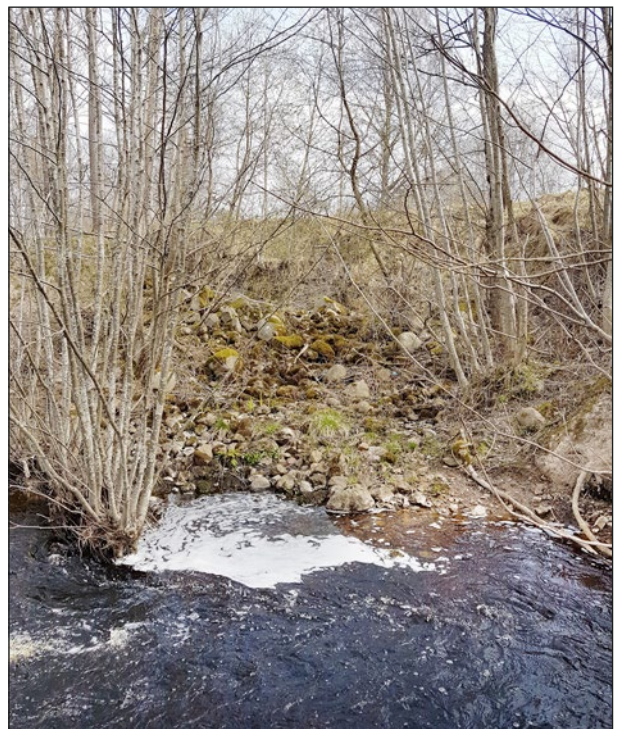
Figur 41. I den grävda rännans sydvästra ände fanns en stor ansamling sten som troligen utgör nedrasade delar av såg-och raffelstoppsfabriken. Foto från sydväst.

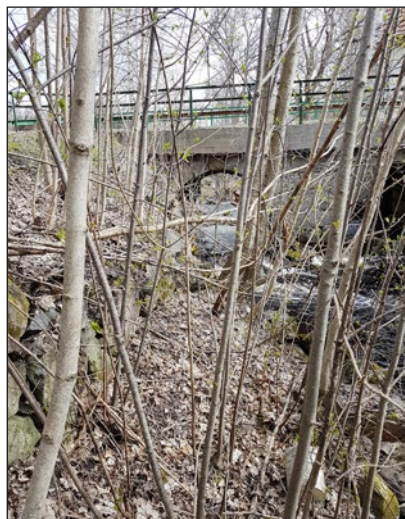
Figur 43. Plats för ränna som utgått från dammbrons norra valv (objekt 21). Till vänster i bild ses del av terrasserad mur. Rännan har varit placerad till sydöst (till höger i bild) om muren. Foto från sydväst.

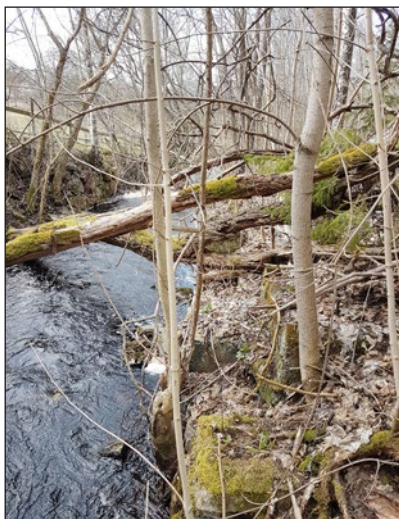
Figur 44. Kraftigare strandskoning vid platsen för masugn och vattenhjul. Lämningarna är till större delen täckta av raserings- och jordmassor. Foto från nordöst.

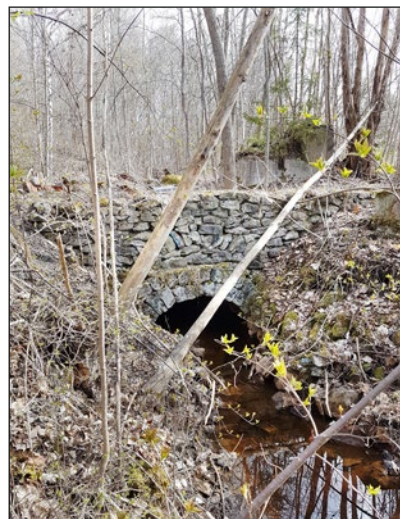
Figur 45. Utlopp för kulverterad ränna som sannolikt varit kulverterad från hjulhuset. På marken ovanför kulverteringen syns del av byggnad med betongrester. Foto från sydväst.

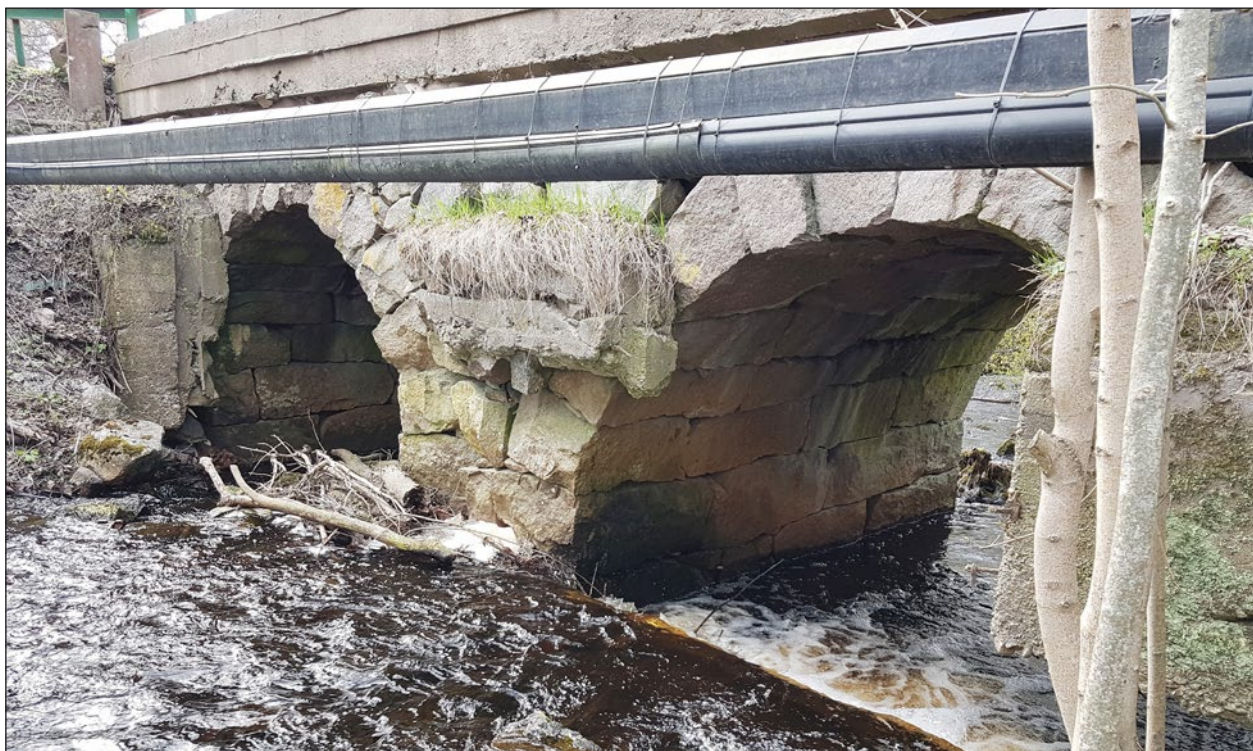
Figur 46. Dammbron (objekt 21) sedd från nordöst. Vid uppströmssidan finns betongrester med gåtspår efter tidigare dammluckor i vardera valvöppning.

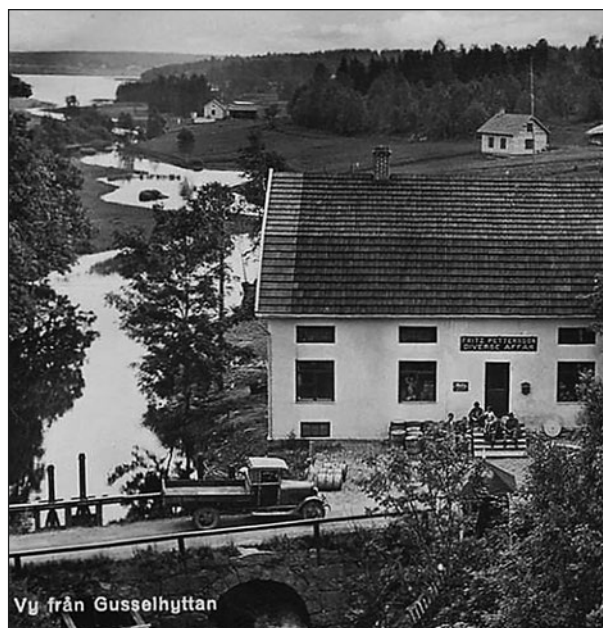
Figur 47. I fotografiets nedre vänstra hörn syns dammbron (objekt 21). Vid det norra valvet syns två spetluckor på uppströmssidan och del av träränna i nedströmssidan. Foto från sydväst. Källa: Lindebilder.

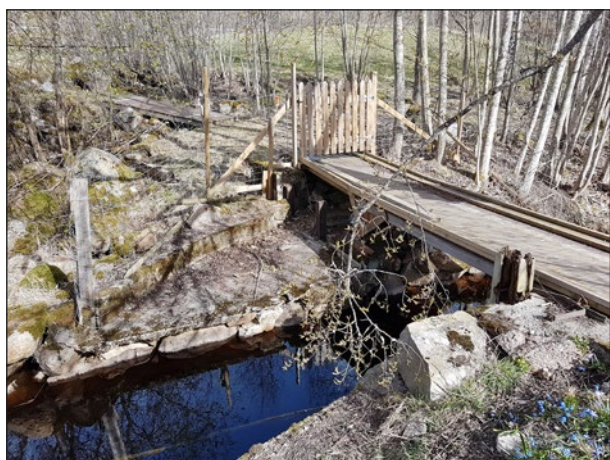
Figur 48. Hålldammen (objekt 23) från sydöst. Dammkroppen är välbevarad men dammluckan borttagen. Numera finns en träspång anlagd på dammkroppen.

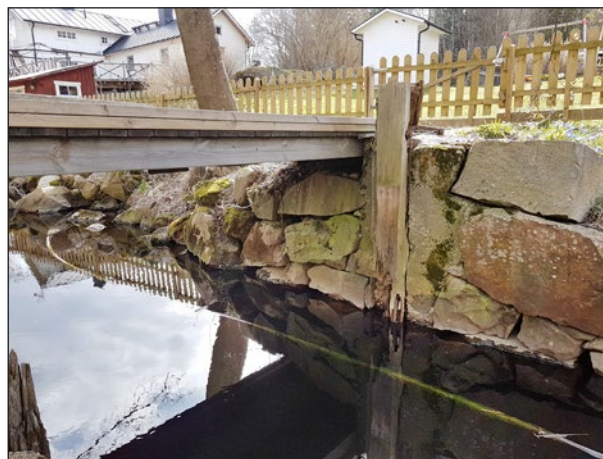
Figur 49. Sydöstra sidan av dammen. Den kallmurade dammkroppen utgörs delvis av betong, bland annat med gåtspår med bevarade rester efter dammluckan i form av träreglar. Foto från väster.
