# Flottningslämningar längs Skålebäcken

– kunskapsunderlag för del av Skålebäckens vattensystem

Hallsbergs socken och kommun  
Örebro län  
Närke

Arkeologgruppen rapport 2022:35

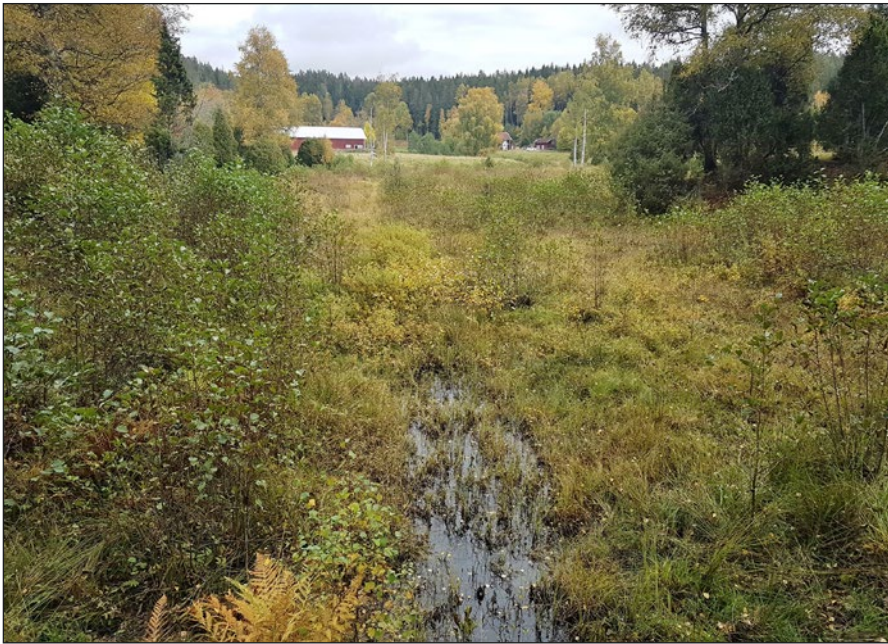
Mellan den västra vägtrumman ned till utloppet i Tisaren är spåren efter rätning mycket tydlig. Vattendraget har en rätlinjig dragning som kantas även uppkastad jordvall och på sina ställen upplagda stenar som lagts i vattendragets sidor. Spår efter vattendragets naturliga sträckning förefaller även vara synlig i form av en S-formad sänka som är genomskuren av det befintliga vattendraget.

Figur 4. Vy över dalsänkan vid Skåle, sedd från väster vid den östra brotrumman.

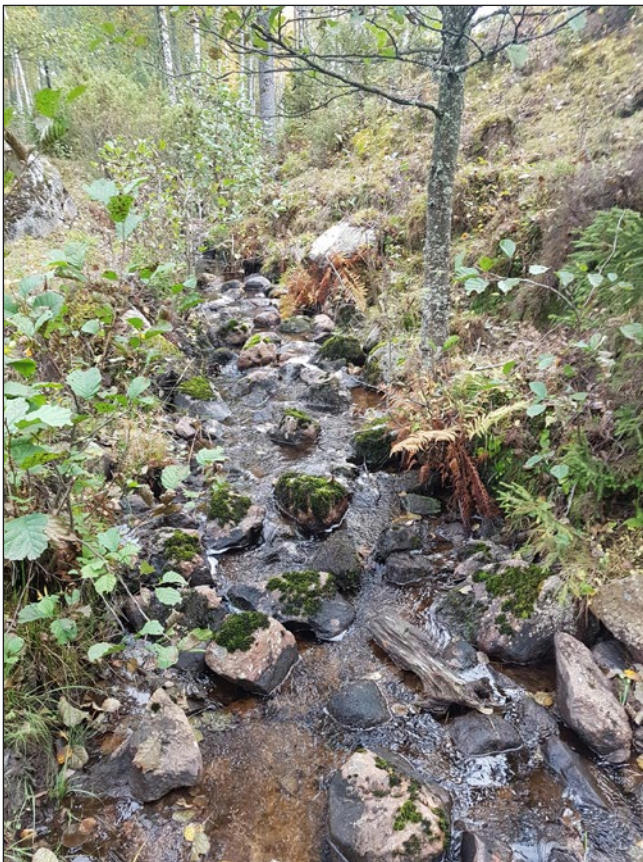
Figur 5. Mellan de båda brotrumorna är dalgången trängre och vattendraget innehåller eroderat material som fallit ned från intilliggande sluttningar. Foto från sydväst.

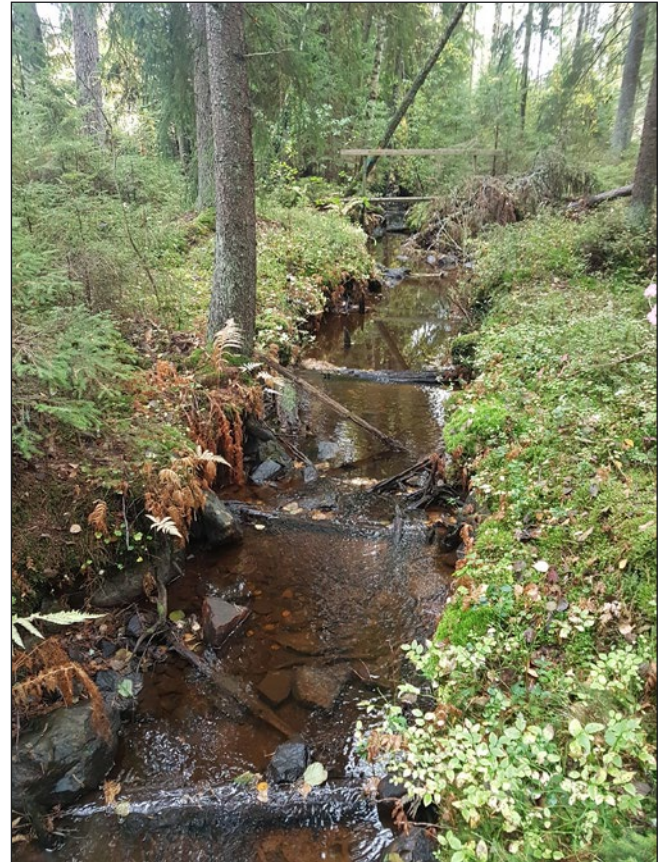
Figur 6. Området uppströms den västra brotrumman är tydligt rätad och urgrävd med rester efter en träränna (objekt 2) i form av bevarade tvärstockar. Foto från sydväst.

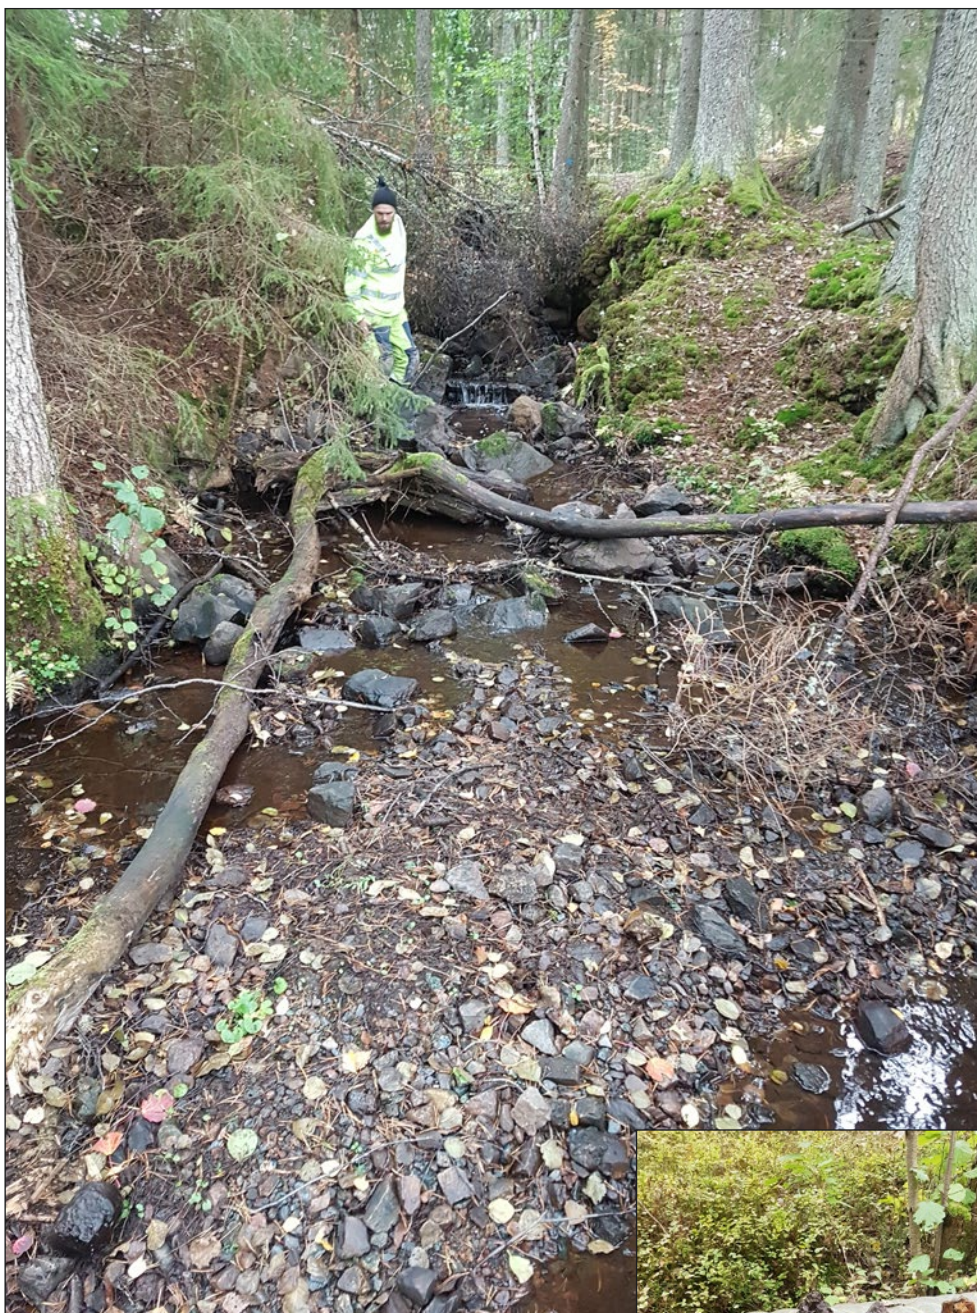
Längs en sträcka om 30 meter nedströms (nordväst) om en brotrumma fanns förekomst av slaggsten i vattendraget. Slaggen förekom längs hela sträckan men även i form av två koncentrerade ansamlingar i förekomstens nordvästra ände. Koncentrationerna bestod av bankar som ansamlats dels i vattendragets mitt och dels längs den västra strömfåran. Ansamlingarna föreföll avsatta utifrån vattnets lokala strömförhållanden i vattendraget snarare än att utgöra del i en medvetet avsatt slaggvarp som vanligen byggs på hög. Slaggen var 0,05–0,15 meter i storlek, svartgrå och porig, med förekomst av glasartad slagg med mörkgrön färg. Slaggförekomsten indikerar i detta fall inte förekomsten av en omedelbart intilliggande äldre hytta utan har sannolikt ditspolats från den uppströms belägna brotrumman.

Figur 14. Foto över objekt 1 som utgörs av slaggstensförekomst i vattendraget. I förgrunden syns en ansamling av slagg som avsatts i vattendragets mitt. I bakgrunden ses Tobias Vinoy genomsöka vattendraget efter slagg. Foto från nordväst.

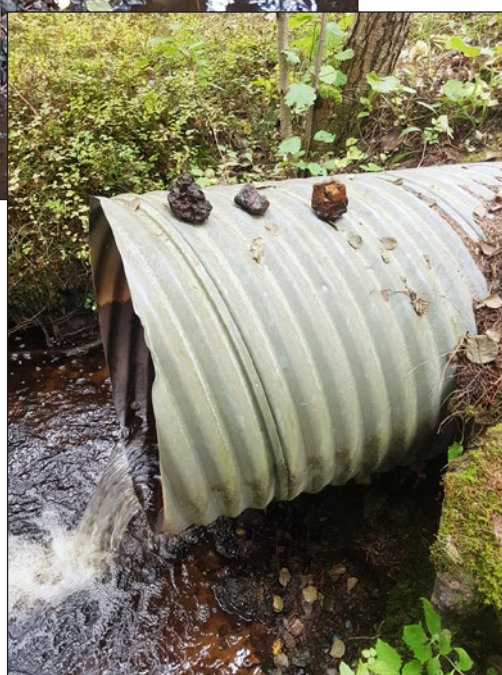
Brotrumman är nedgrävd i en vägbank där slaggsten använts för uppfyllnad av vägbanken tvärs över vattendraget. Möjligen spolas slaggen nedströms i samband med kraftiga floder eller har i större mängd nedspolats då brotrumman anlagts. Vägen som hör till brotrumman förekommer i kartmaterial först i ekonomiska kartan från år 1955. Sannolikt har slaggsten tagits från intilliggande hyttor längs Skogaån, bland annat saknas äldre beskrivna slagghögar vid Östra Ås äldsta och yngsta hytta (se L2022:3220, L1982:8763) omkring 2–3 kilometer nordväst om brotrumman.

Figur 15. Då brotrumman och vägbanken synades närmare påträffades rikligt med slaggsten. I fotot syns tre upplagda slaggstenar som grävts fram ur vägbanken under brotrumman  
Foto från sydväst.

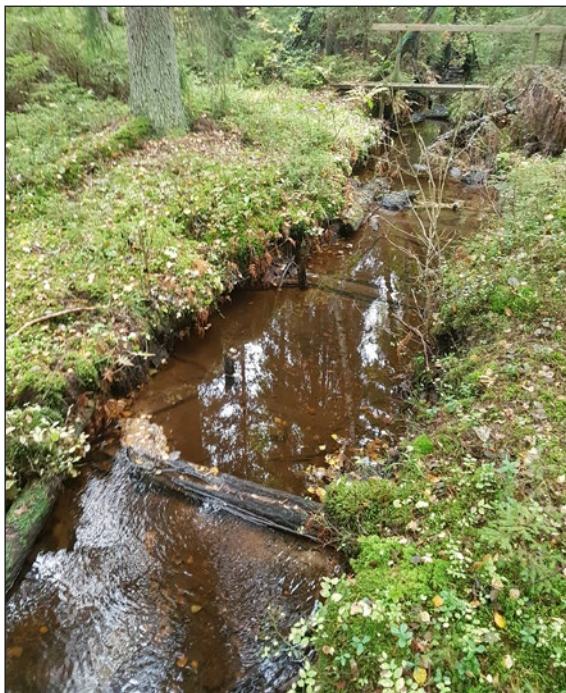
Längs en sträcka om 80 meter i västnordvästlig-östsydöstlig riktning påträffades delvis bevarade trärester efter en flottningsränna i vattendraget. De utgörs av stående stolpar, tvärreglar och stötbotten i form av störrar. Tvärreglarna återkommer regelbunden längs hela sträckan och utgörs av runda stockar med en diameter om 0,2 meter som uppträder med 1,5–2 meters mellanrum. I den östsydöstra änden uppträder tvärreglarna mer sporadiskt innan de upphör. Stockarnas längd är likt vattendragets bredd omkring 1–1,5 meter. Stolparna uppträder sporadiskt längs sträckan och påträffas längs vattendragets sidor. De har en diameter kring 0,6–0,1 meter. Sannolikt har de utgjort del i träränns sidokonstruktion där brädor eller stockar fastspikats mot de stående stolparna. Stötbotten påträffas ytterst glesst förekommande längs sträckan och utgör rester efter träränns botten. Vid lämningens västnordvästra ände påträffades tre störrar fastspikade mot en i botten liggande tvärstock.

Figur 16. Objekt 2 utgörs av bevarade trärester efter trärännan i form av tvärliggande stockar och stående störrar i vattendraget. Foto från sydväst.

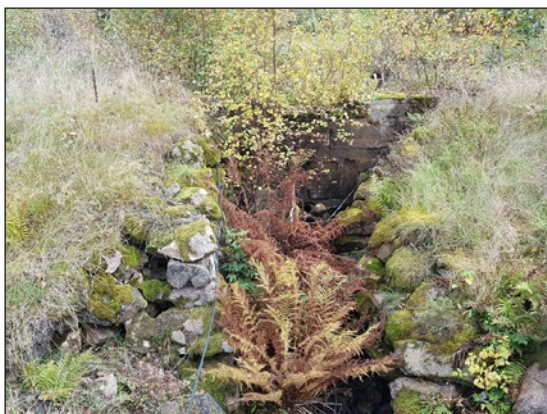
Figur 18. Dammvallen (objekt 3) sedd från bron. Dammöppningens sidor är kallmurade medan öppningen består av betong. Foto från sydväst.

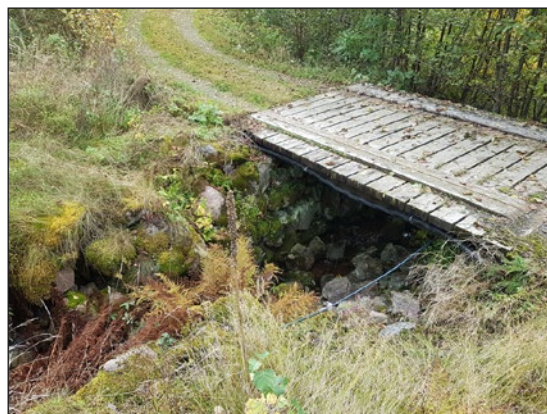
Omedelbart nedströms Skåledammens dammwall finns en bro bestående av kallmurade brofästen med en bredd om 6 meter. Brofästet var 1,8 meter högt och utgjordes av kallmurad natursten i 4–5 oregelbundna skift med 0,4–0,8 meter stora stenar. Längs det norra brofästet fanns ett utskjutande stenfundament med en längd på 6 meter och en bredd på omkring 1 meter, vilket sannolikt utgjort grund för timmerrännan. Bron och timmerrännan är synliga i foto från tidigt år 1908 (Arne Holmer R16), se figur 21.

Figur 19. Omedelbart nedströms dammvallen finns en bro med kallmurade brofästen. Bron är ännu i bruk. Foto från nordöst.

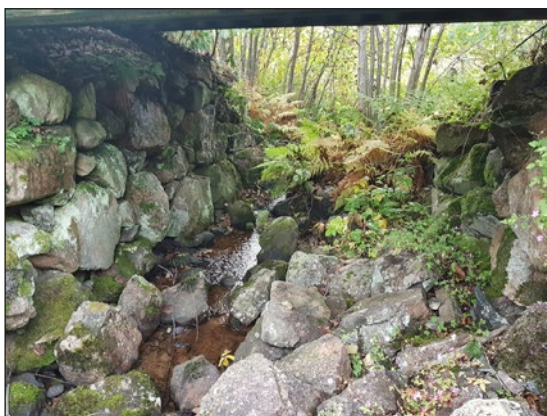
Figur 20. Längs brons norra sida finns ett utskjutande fundament för en tidigare träränna. Foto från nordöst.

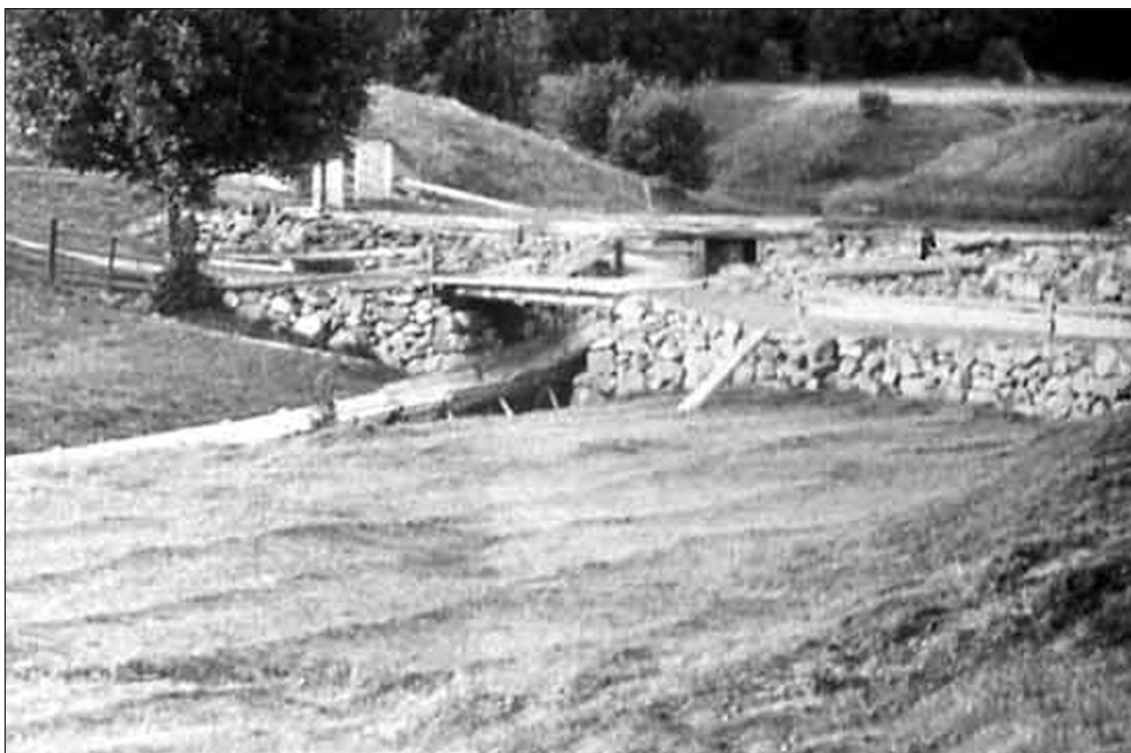
Figur 21. Detalj ur foto över Skåle gård från år 1908 (Arne Holmer R16). I fotot syns den kallmurade bron och dammvallen. Under bron syns en träränna som nyttjats vid flottning.
