Omrörda massor i dräneringen till Viby kyrka

L1980:5180
Viby kyrka, Viby 4:1
Hallsbergs kommun
Örebro län, Närke
Nina Balknäs

ARKEOLOGGRUPPEN AB RAPPORT 2023:01

ARKEOLOGISK KONTROLL

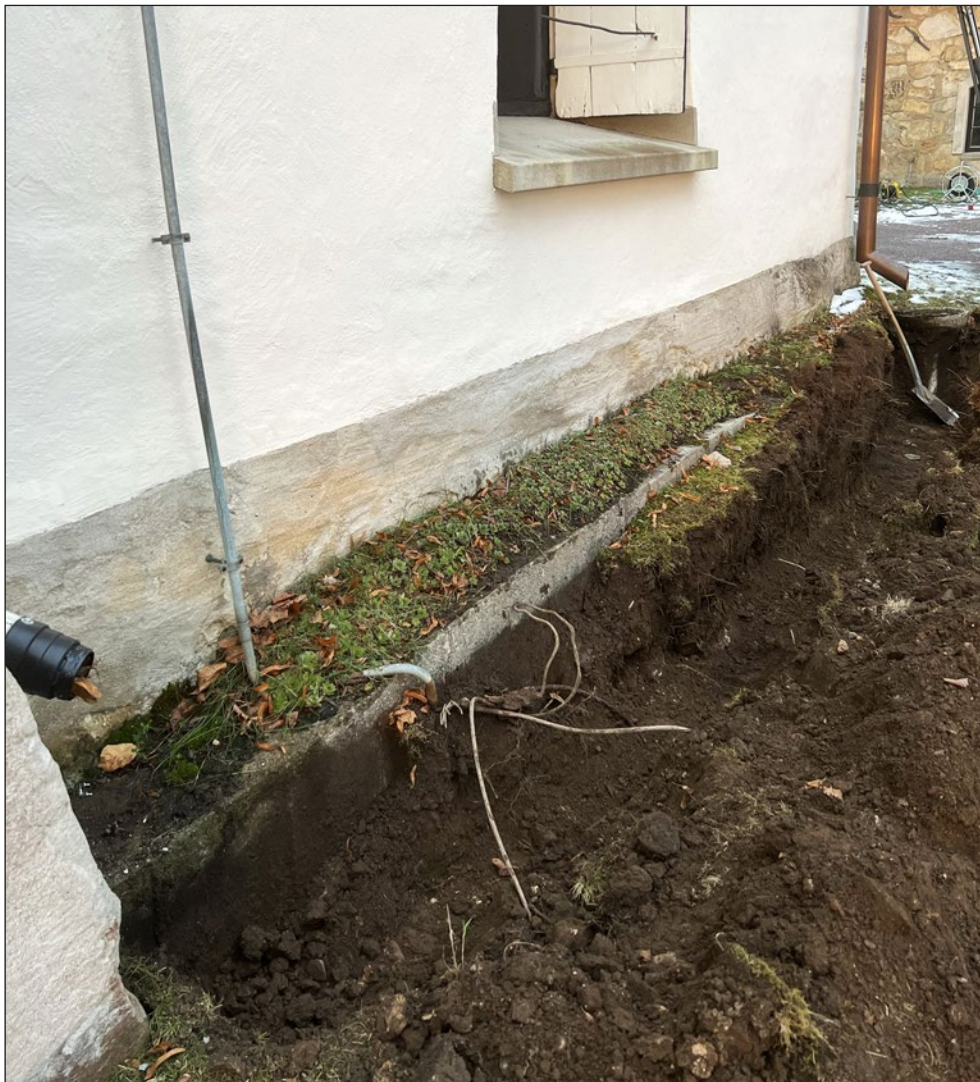
Figur 5. Det grävda schaktet sett från sydöst. Foto taget av Nina Balknäs.

Schaktet grävdes utmed den östra sidan av sakristian. Schaktet var 6 meter långt och 0,6 meter brett. Djupet ökade gradvis från 0,4 meter i söder till 0,8 meter i norr. Utmed hela sakristians vägg fanns en cementvägg som var minst 0,8 meter djup, men som fortsatte djupare än schaktet. Överst i schaktet fanns ett 0,75 meter tjockt omrört lager av humös, lucker, mörkbrun finsand med inslag av 0,1–0,2 meter stora stenar och tegelkross. Stenarna var till största delen kalkstensflis. Det fanns även ett mindre inslag av människoben. Därunder fanns ett kompaktare lager av beige sandig silt med inslag av byggnadsmaterial så som mindre stenar, tegelkross och kalkbruk. I skiftet mellan lagren hittades en botten till en glasburk. Ingen nedgrävning till den brunn som dräneringen skulle anslutas till kunde ses varför även det undre lagret sannolikt är av yngre datum.

Det grävda schaktet berörde endast omrörda massor.
