Grundstenar vid Järle kvarn

Kvarn L1979:1538, såg L1980:2481
Järle 1:25, Nora socken och kommun
Örebro län, Västmanland

ARKEOLOGISK UNDERSÖKNING
I FORM AV SCHAKTNINGSÖVERVAKNING

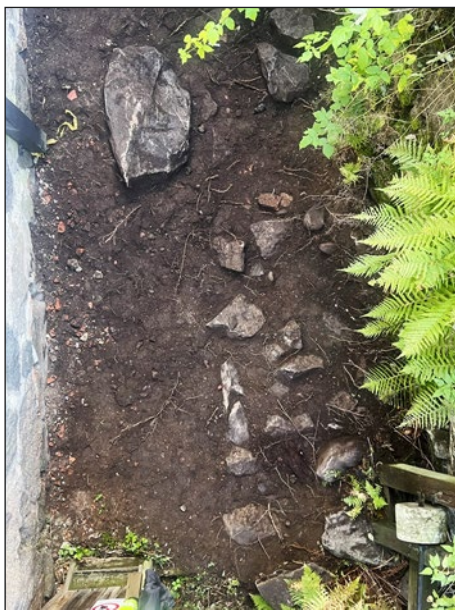
I nordväst, mellan det uppbyggda brofästet och kvarnen fanns på 0,7 meters djup ett fundament (A1) av 0,2–0,4 meter stora stenar som låg i grov, grusig sand. Den framtagna delen av anläggningen mätte 4,2×1,85 meter. I norra delen fanns liggande trä i en tunn lins smutsig silt, i södra delen fanns ytterligare en träbit, men på högre nivå, i humös brun sand. Lämningens avslut mot söder är diffus. Fundamentet fortsätter in mot nuvarande brofäste och ligger kvar. Det är endast dokumenterat i plan. Över fundamentet fanns ett kraftigt lager mörkbrun sand som bestod av raseringsmassor med byggsrot i järn, tegelkross, sten och slagg. Söderut, vid byggnadens hörn, fanns stora stenblock med raseringsmassor över sig.

Figur 4. Stenfundamentet A1.
Lodfoto med norr nedåt i bild.

En makrofossil analys har genomförts av Stefan Gustafsson, Arkeologikonsult. Provet (PM1) togs i stenfundamentet A1. Syftet med analysen var att utröna om fundamentet kunde höra till den äldre kvarnbyggnaden eller ett äldre brofundament. Analysen visar att provet innehöll förkolnade huggspån och trärester från tall samt obestämt organiskt material och små kolbitar från björk, tall och gran.

Fundamentet A1 har sannolikt utgjort del av ett äldre brofundament. I övrigt påträffades endast material som hör till den nu stående kvarnen.

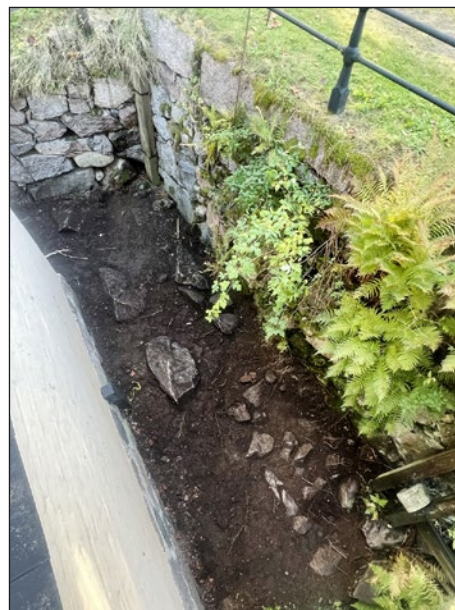
Figur 5. Stenfundamentet A1 låg
invid befintligt brofäste. Snett lodfoto
från nord-nordöst.

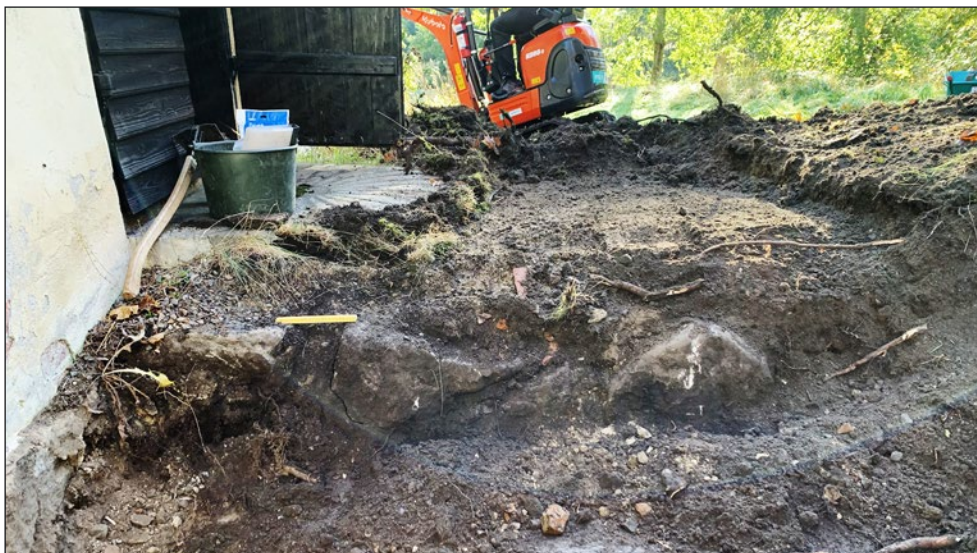
Söder om kvarnen fanns recent skräp i de omrörda massorna till ett djup om 0,6 meter. Under tröskelstenen, som utgör en halv kvarnsten, fanns en 2,4 meter bred betongramp (A2) med förstärkningar i form av 0,4–0,5 meter stora stenar på båda sidor ingången. I de recenta massorna fanns en halv kvarnsten som lämnades kvar vid kvarnen.

Figur 6. Ramp med förstärkning (A2) sedd från väster.

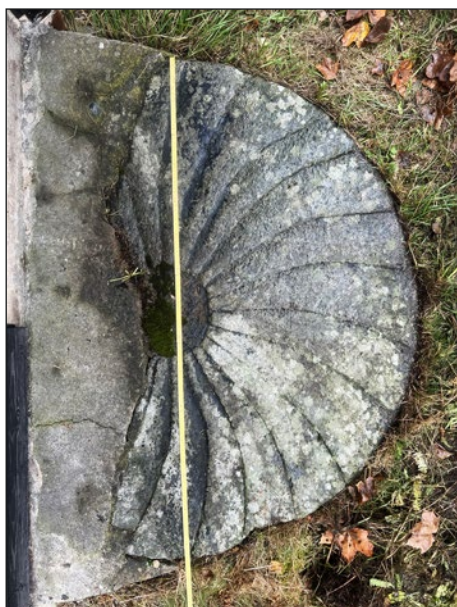
Figur 7. En vacker kvarnsten använd som tröskelsten. väster ned i bild.

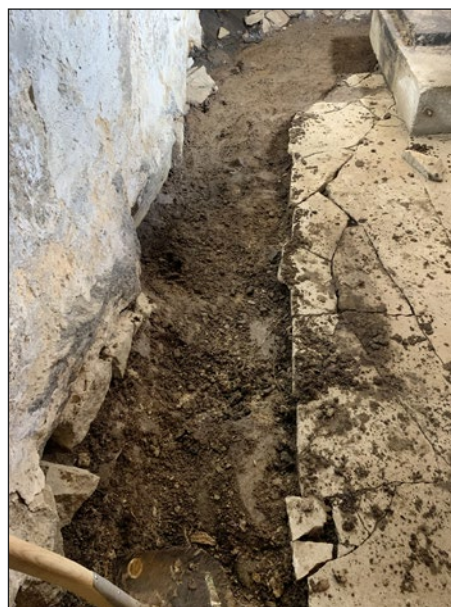
Inne i byggnaden togs ett lager sten och grov sand bort till ett djup om 0,1 meter. Lagret utgjorde underlag för betonggolvet.

Figur 8. Det grävda schaktet inne i kvarnbyggnaden. Foto från öster.

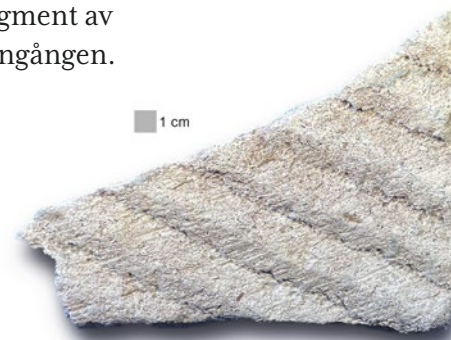
Ett fynd (F1) togs in. Det rör sig om ett fragment av en kvarnsten som påträffades väster om ingången.

Figur 9. Fragment av kvarnsten (F1).
