# Historisk vattenverksamhet längs Svennevadsåns vattensystem

Hallsbergs och Svennevads socknar  
Hallsbergs kommun  
Örebro län  
Närke

Lst dnr 584-8588-2021

KUNSKAPSUNDERLAG - INVENTERING

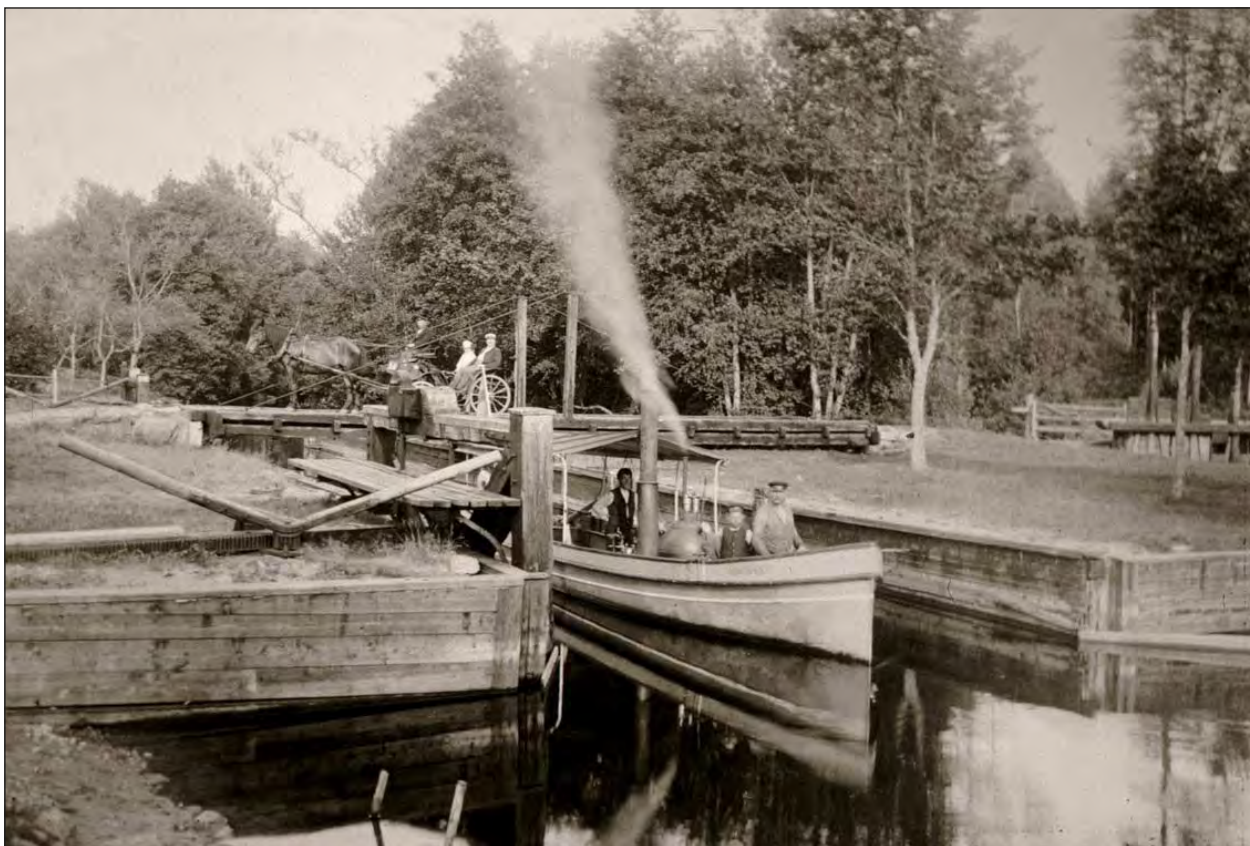
Figur 6. Foto över slussen vid Åå från år 1908. Slussporten är öppen och en båt passerar ut i riktning mot Tisaren. Till höger i bild syns en dammport med två spettluckor i den intilliggande kanalen (Arne Holmer: P13).

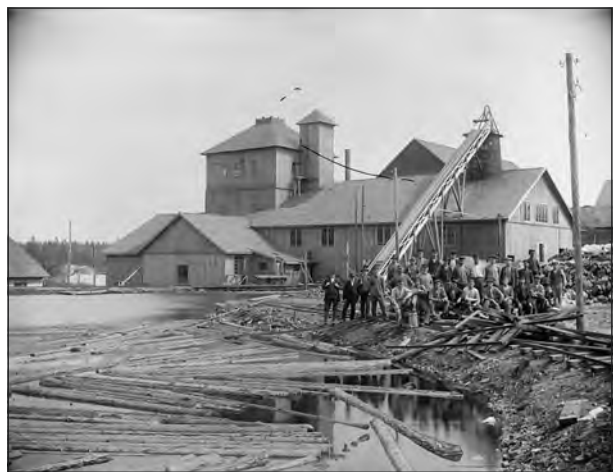
Figur 19. Foto kring år 1900 över Skogaholms masugn vid Masugnsdammen. På fotot syns även del av den räls som nyttjades för att transportera timmer, från Skogasjön till sågverket (Örebro läns museum: OLM-2008-1-319).

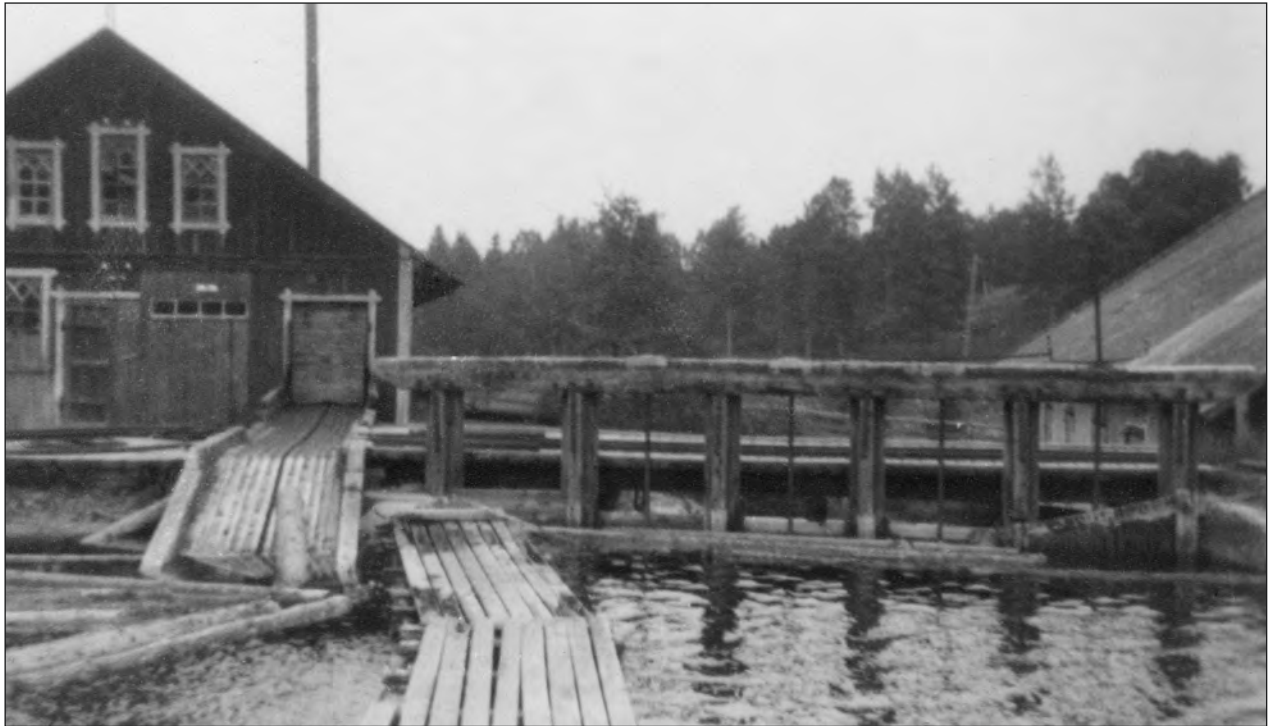
Figur 20. Foto kring år 1900 med Skogaholms sågverk vid Masungsdammen. Sågverket var beläget på norra sidan om vattendraget med masugnen i söder (Tekniska museet: TEKA0093538).

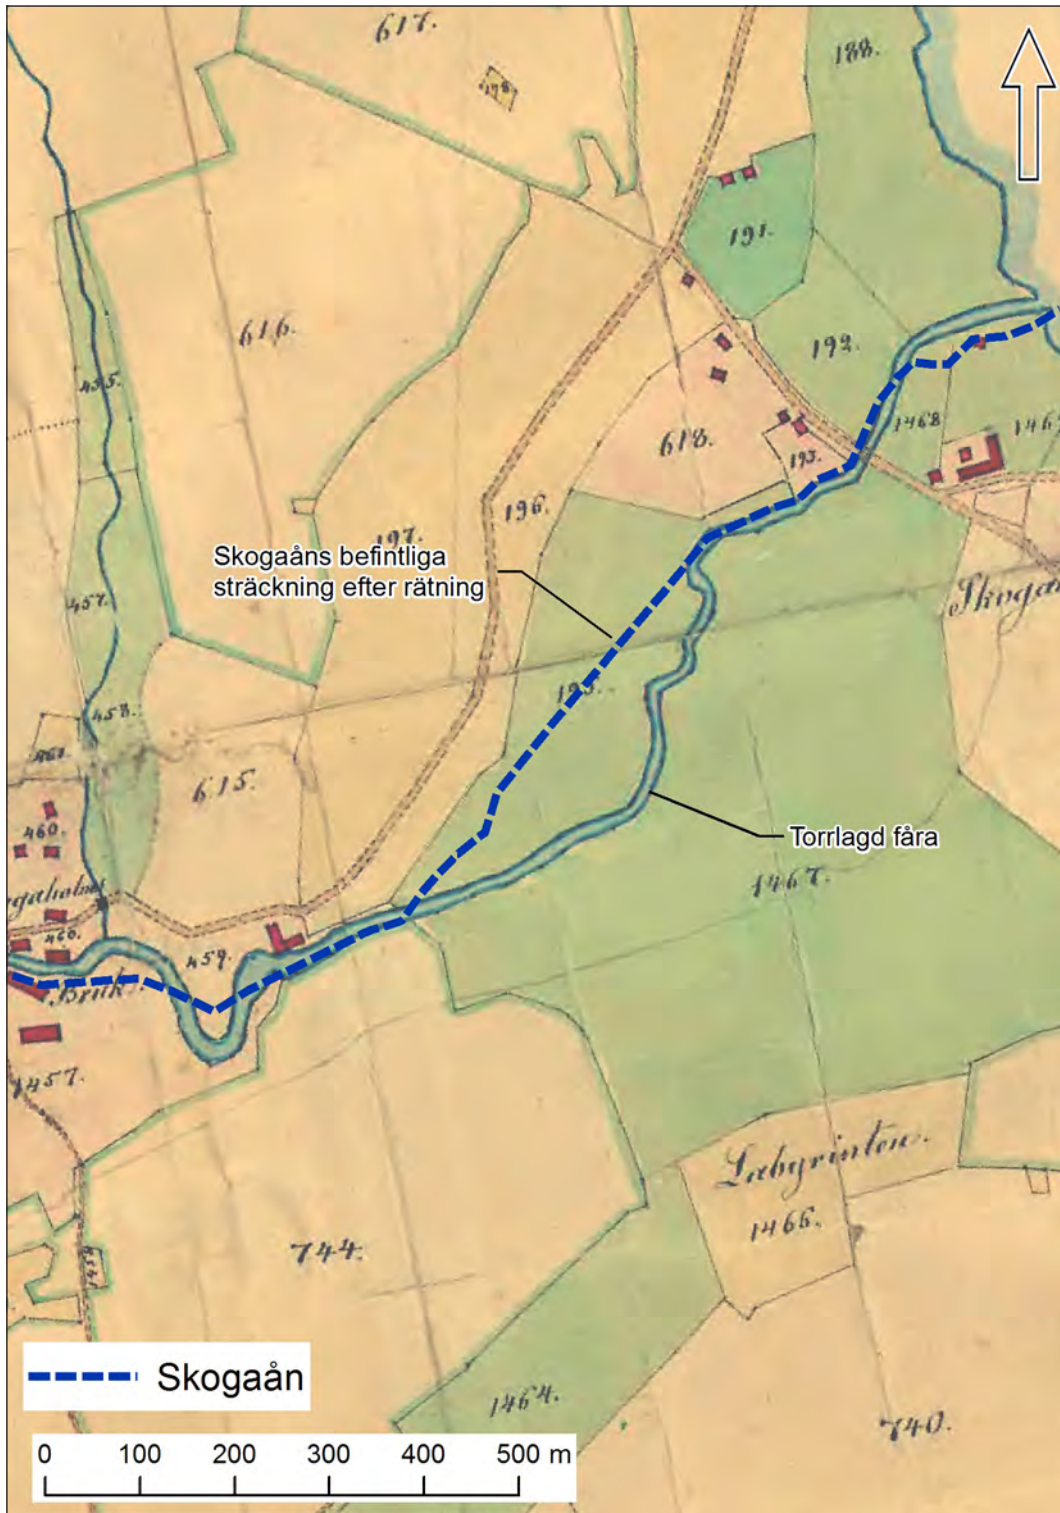
Figur 29. Öster om Skogaholms bruk, fram till Skogaåns utlopp i Skogasjön utfördes omfattande utdikningsarbeten. Bland annat ändrades delvis åns sträckning. Skala 1:8 000.

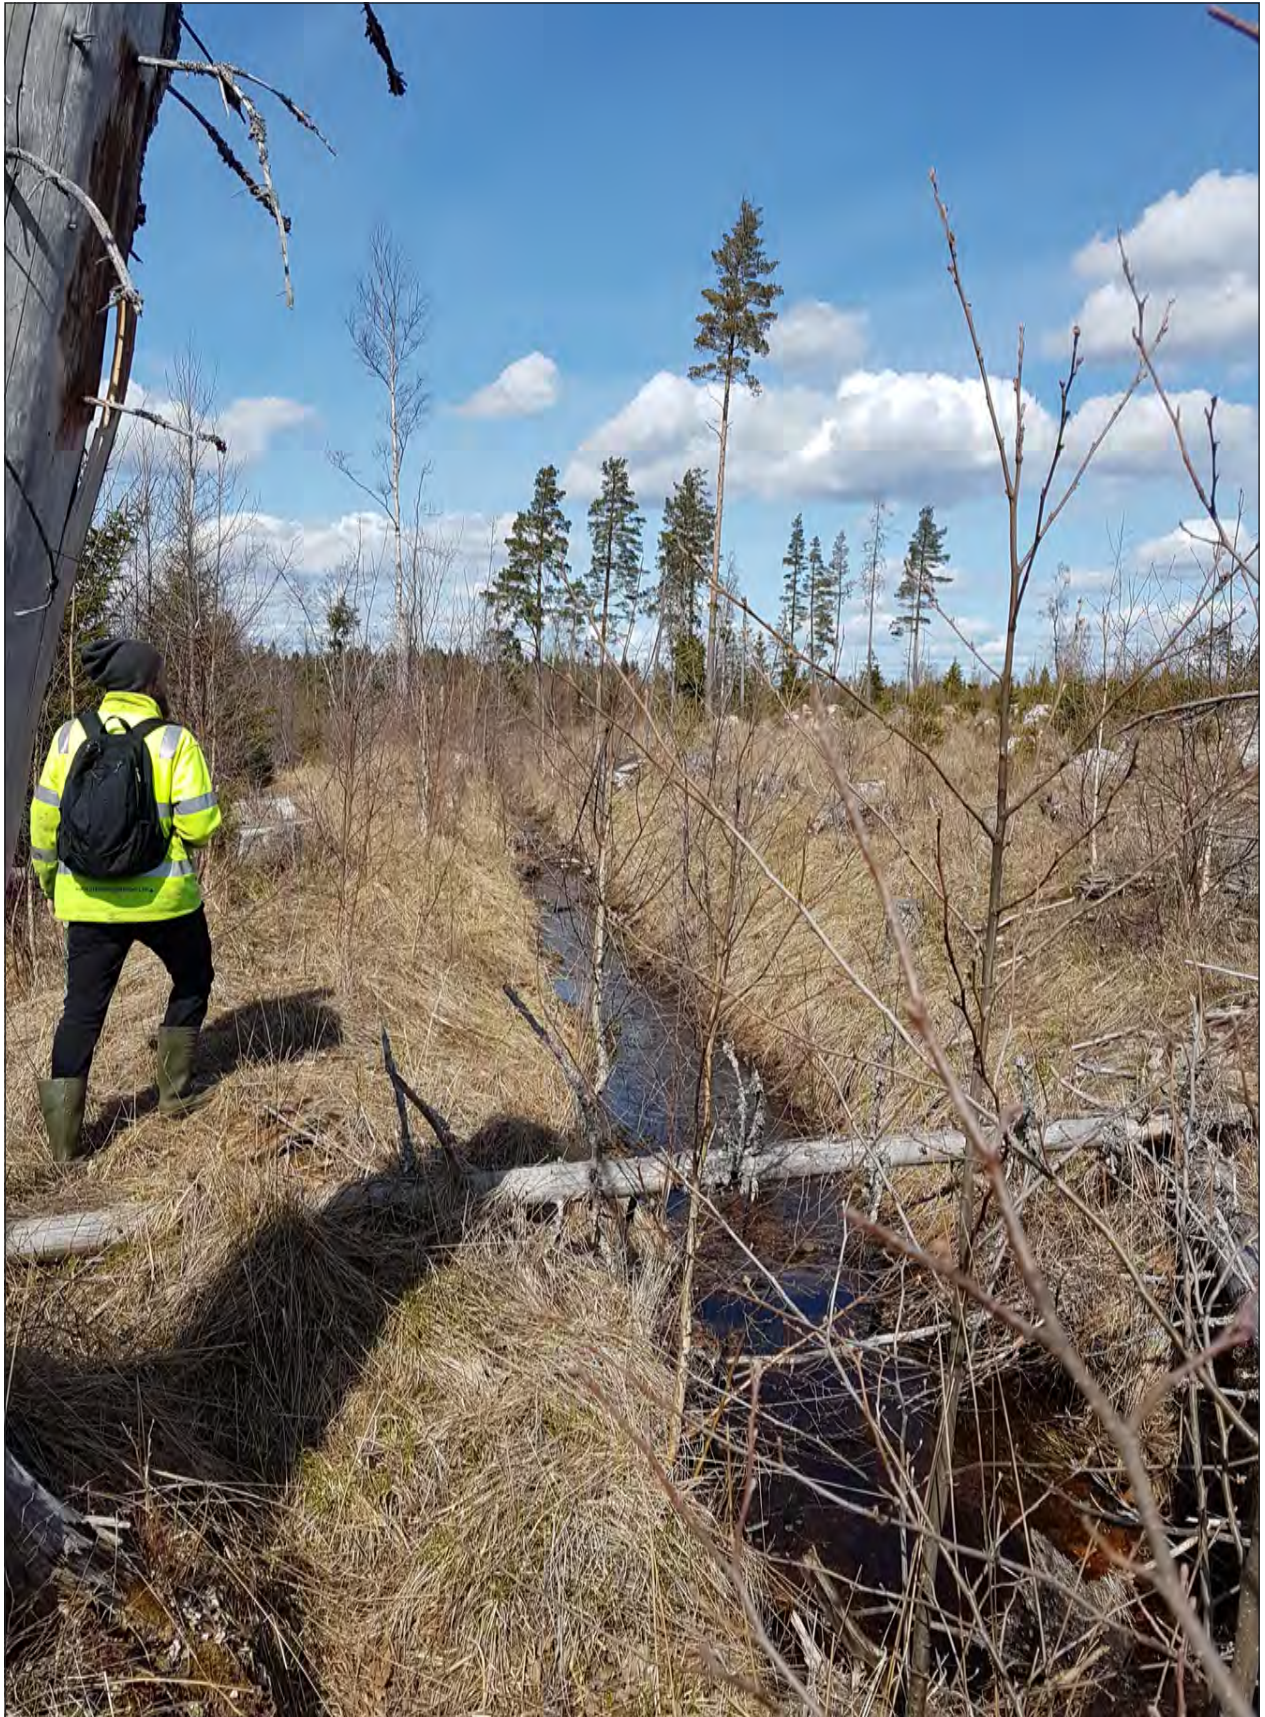
*Figur 32. Skepphulta flottled vid Eskilstorp. Flottleden är en grävd utfallsgrav och omges av uppkastade jordvallar. Foto från nordväst.*

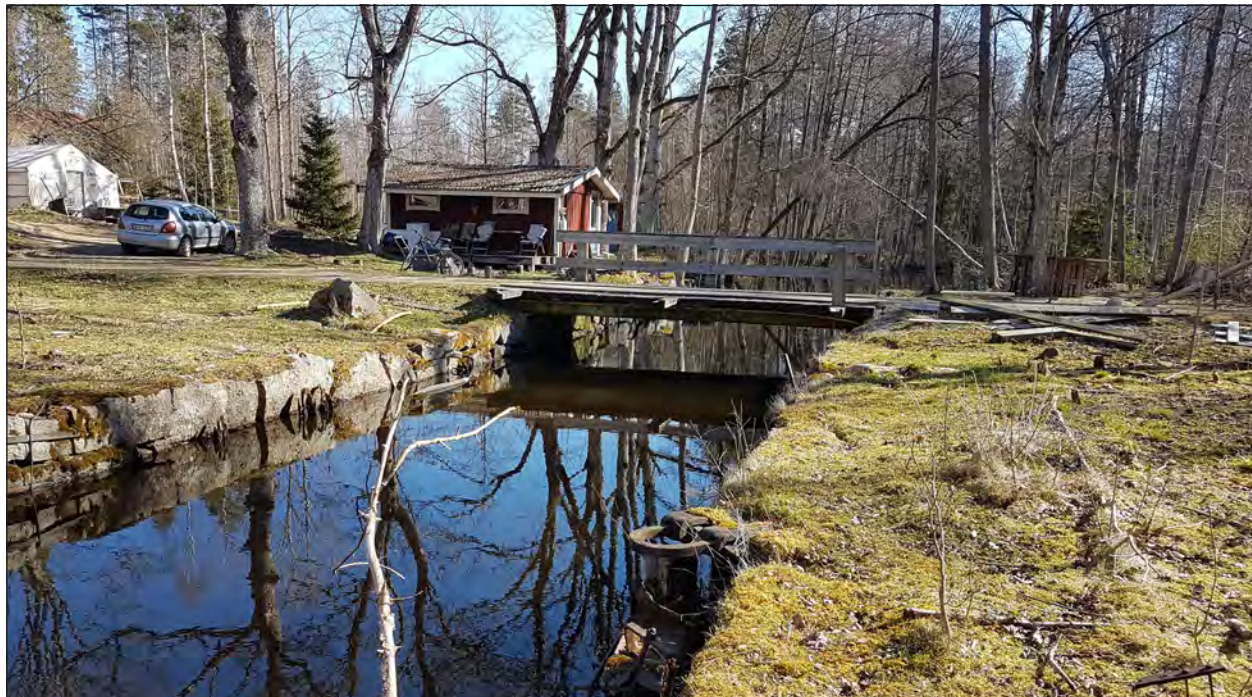
Figur 35. Vy över den gamla slussen vid Åå. Foto från sydväst.

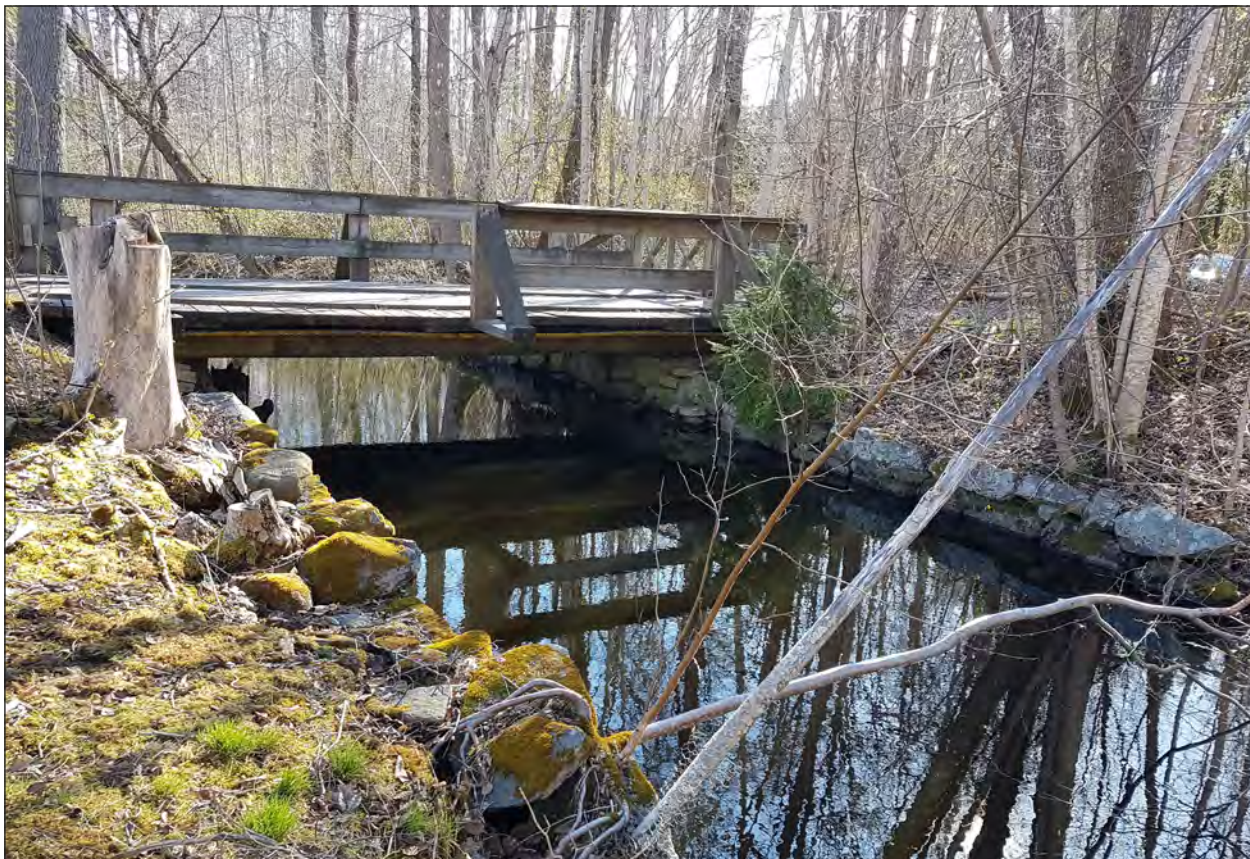
Figur 37. Foto med den stensatta rännan, sydöst om slussöppningen. En tidigare dammlucka har reglerat vattentillflödet vid platsen. Foto från nordväst.

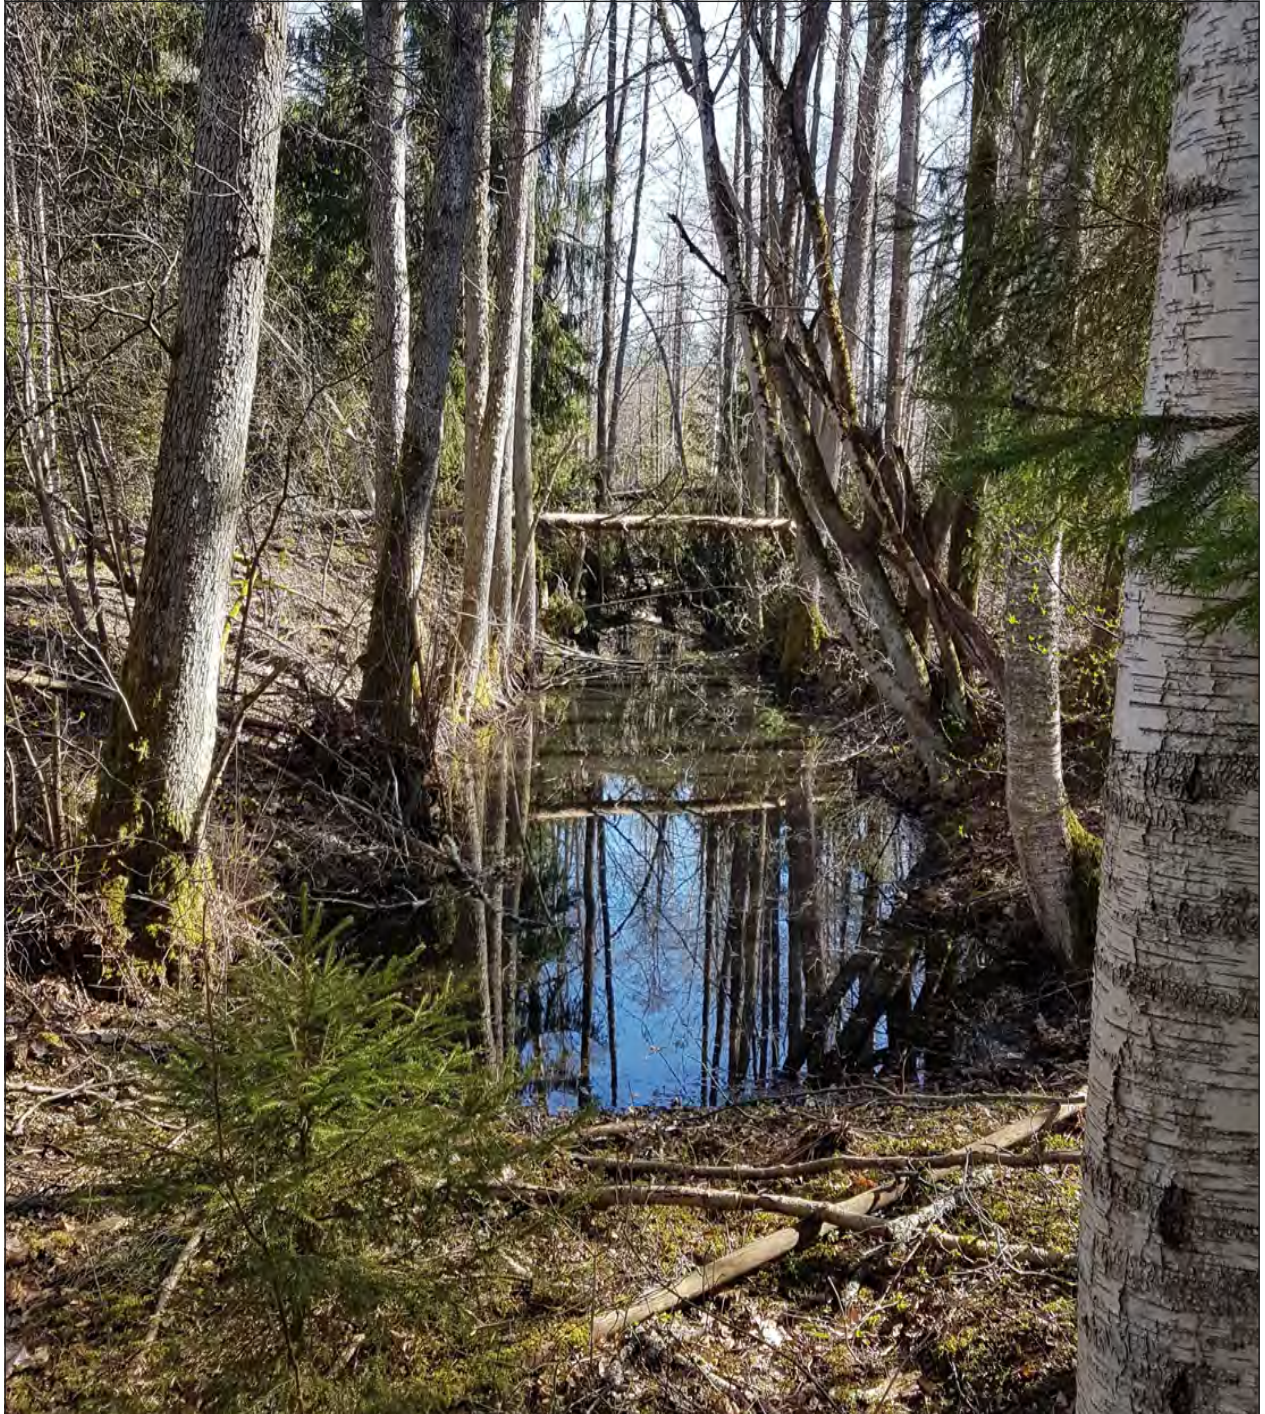
*Figur 38. Den nordvästra rännan med igenfylld del närmast i bild. Möjligen har timmer spelats genom rännan. Foto från sydöst.*

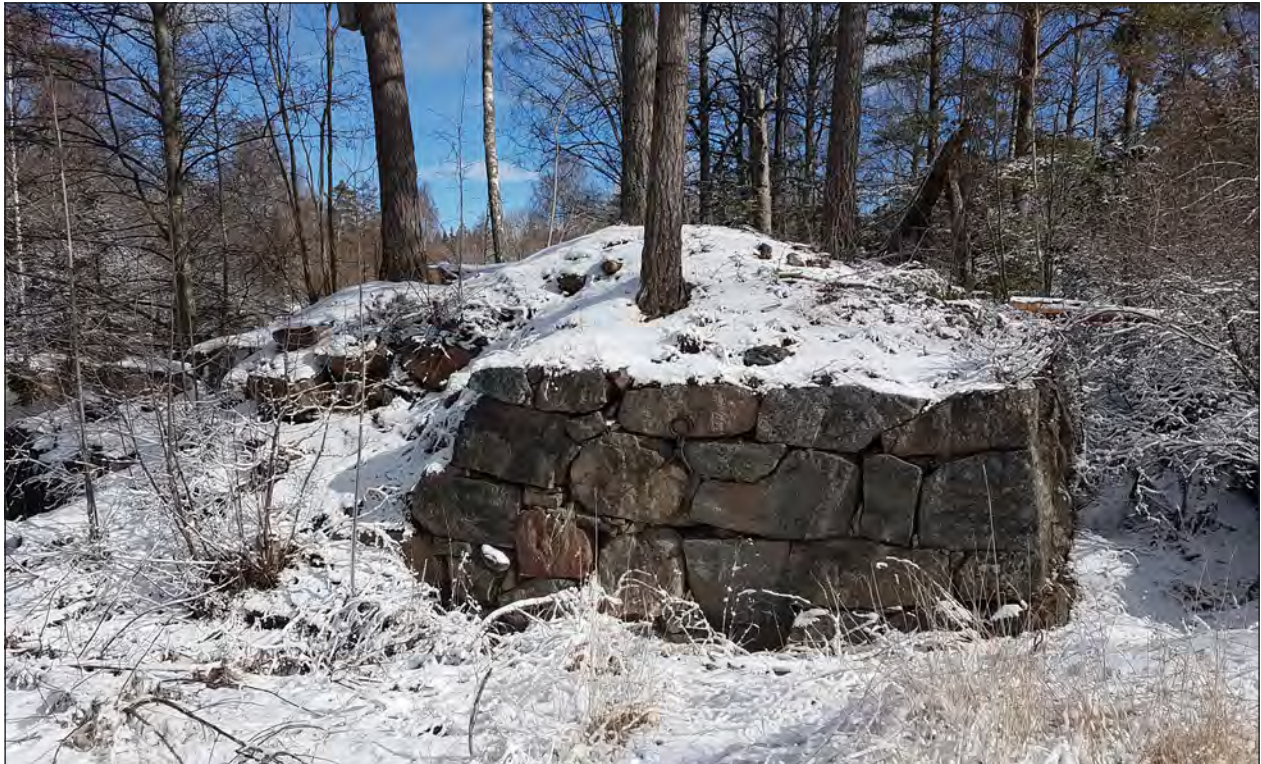
Centralt inom hyttområdet där vattendraget är som smalast finns lämningar efter hyttverksamhet i form av masugn, ramp, rostugn och en eventuell dammvall.

Figur 39. Skoga masugn klädd i snö. Foto från sydväst.

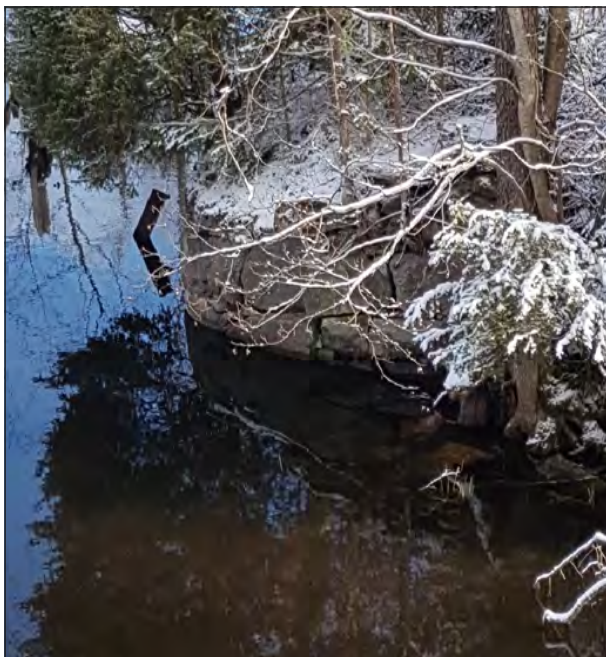
Figur 40. Rostugnen till stor del dränkt av Masugnsdammens vatten. Foto från sydväst.

Omkring 10 meter nordöst om masugnen finns en rund sockel till en rostugn. Den var belägen vid vattnet och enbart dess sydöstra del är åtkomlig från land. Sockeln består av kallmurad granit och är 4 meter i diameter och omkring 1 meter hög ovan vattennivån.

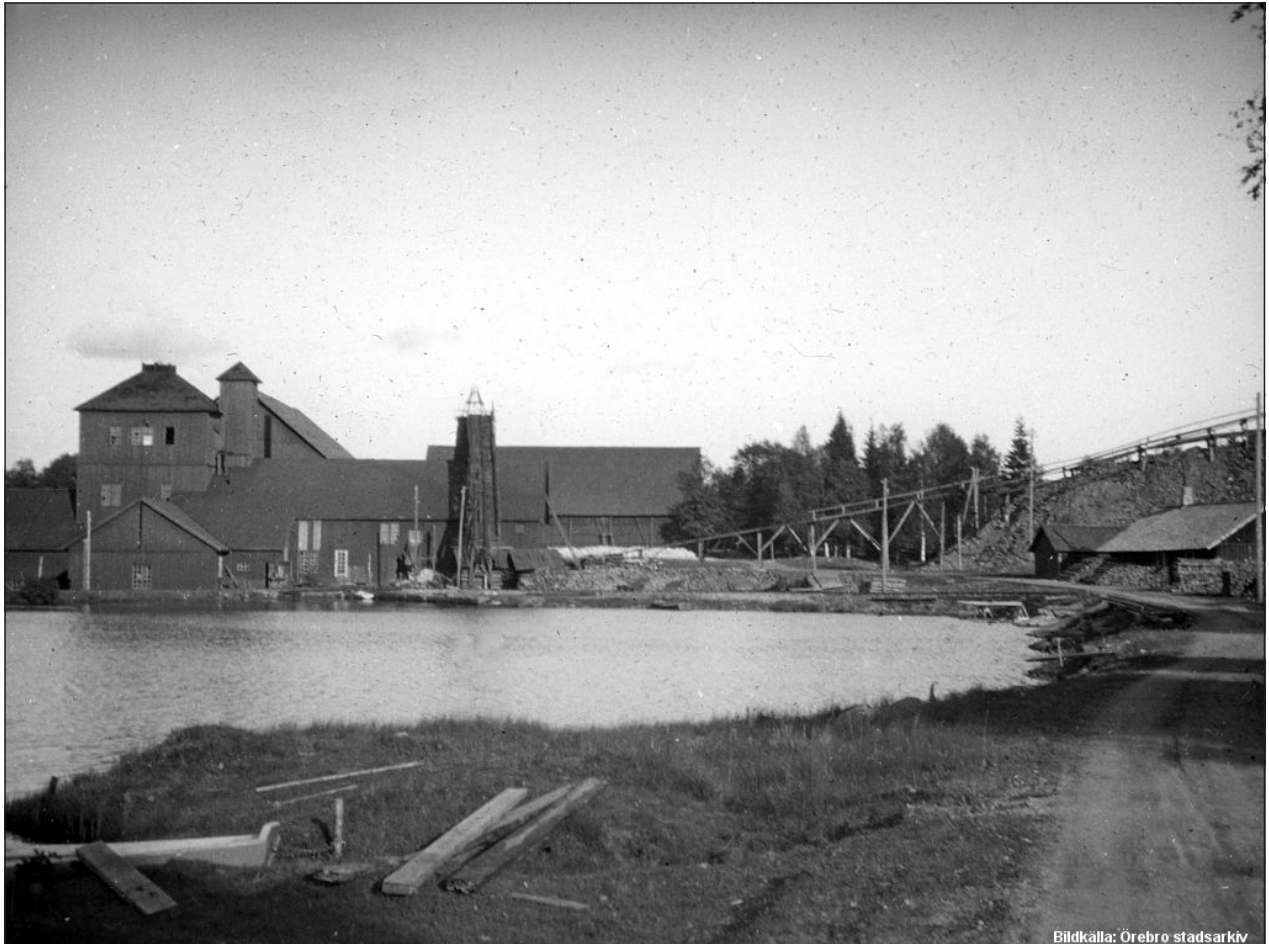
Figur 44. Masugnsdammen och Skoga masugn i foto från tidigt 1900-tal (Örebro stadsarkiv: FO-243-024). Till höger i bild syns ett högt slagghvarp (objekt 6) vars synliga delar numera är borttagna.

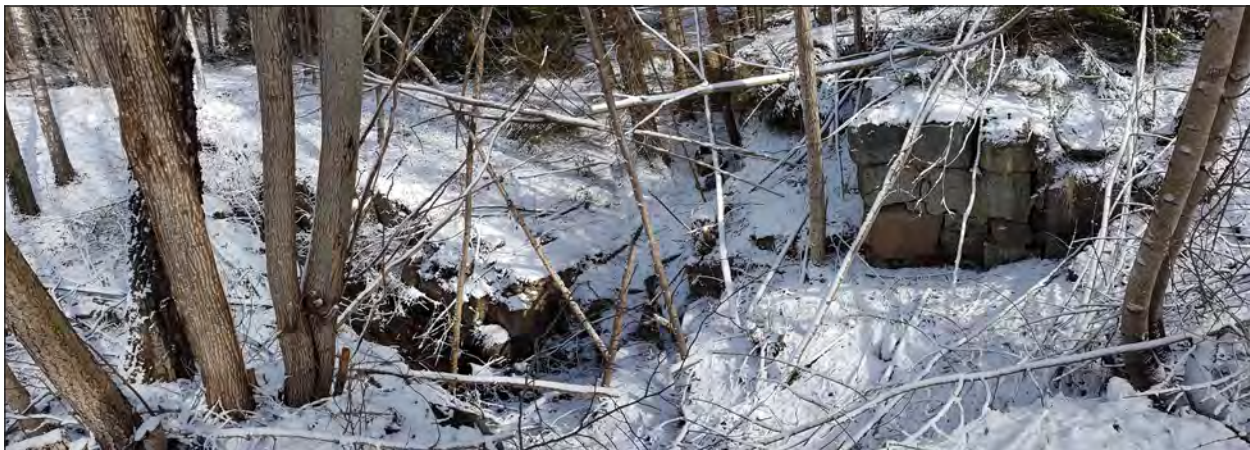
Figur 45. Till höger i bild syns det nordvästra hörnet av masugnsbyggnaden med utloppsränna som leder ned till ån. Foto från sydväst.

Masugn och rostugn har varit belägna i områdets södra del, öster om en numera igentäppt dammlucka (se objekt 5). Masugnsbyggnaden med rostugn var omkring 18×24 meter stor i nord-sydlig riktning. Idag återstår en övertorvad grund med synliga väggar av kallmurad natursten, vilka är 2,5 meter höga i norr medan grunden i söder försvinner in i slänten. Inom och norr om byggnaden finns ett flertal trapezformade cementplintar 1–2 meter höga och omkring 1,5×1,5 meter i basen. Inom masugnsruinens södra del syns en rund stensockel efter rostugnen. Den är 6 meter i diameter och 2,2 meter hög.

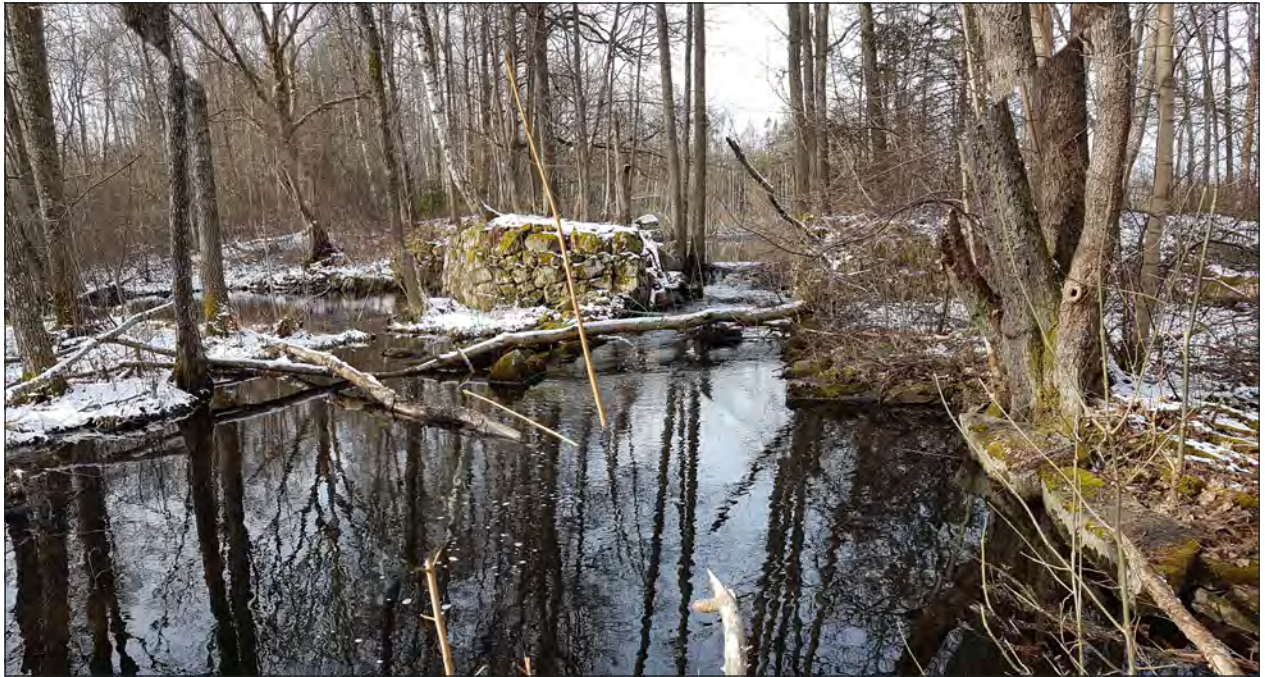
Figur 46. Vy över kvarndammens norra inlopp till kvarnen. Delar av kvarnbyggnadens husgrund är synlig till höger i bild vid åkanten i form av rektangulära stenblock. Till vänster om dammöppningen syns den kallmurade mittpelaren. Foto från öst.

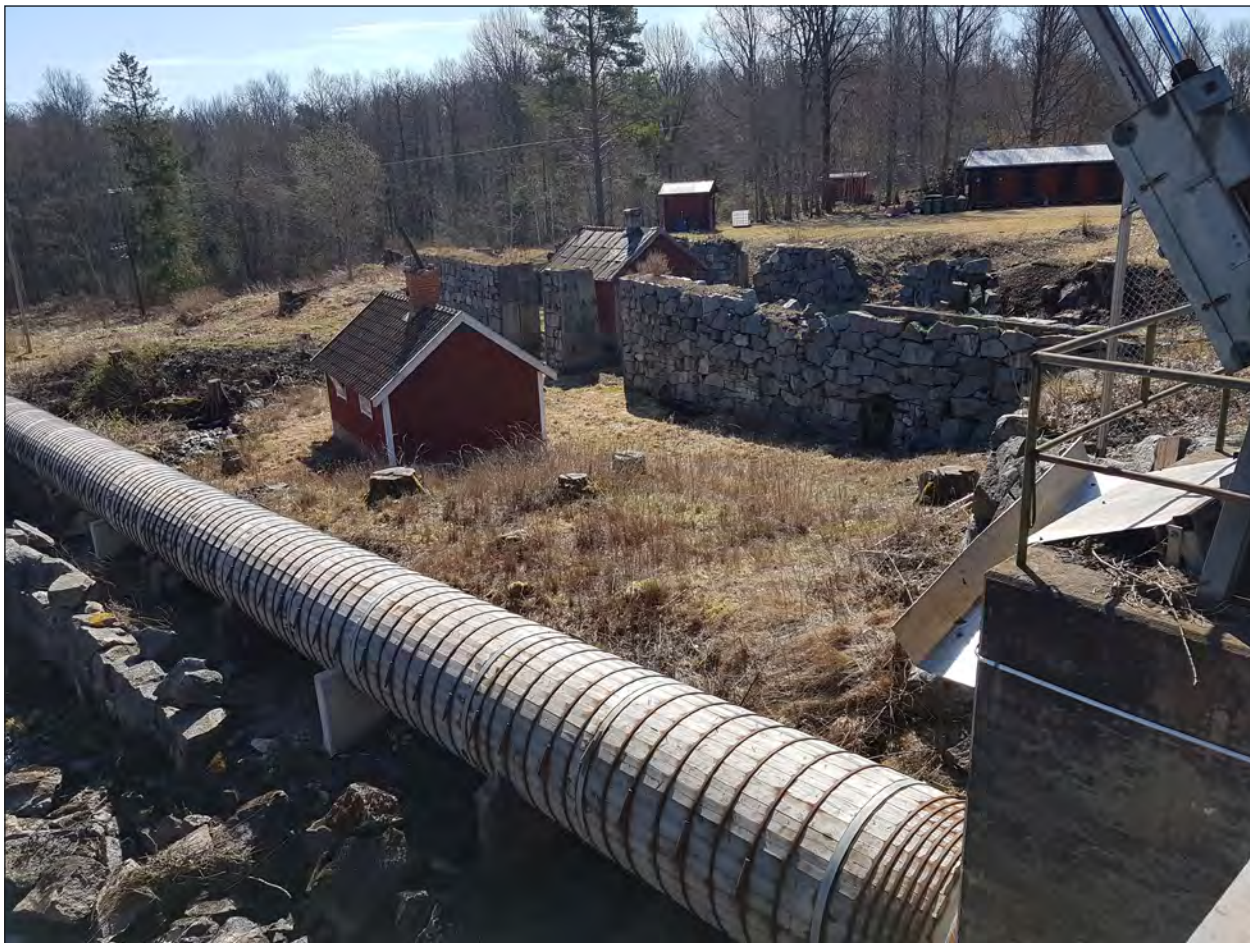
Figur 48. Vy över hammarområde, objekt 9 sett från nordväst. Till vänster i bild under tuben syns en del av ett kallmurat fundament. I bildens högra del syns ruinen efter hammarsmedjan.

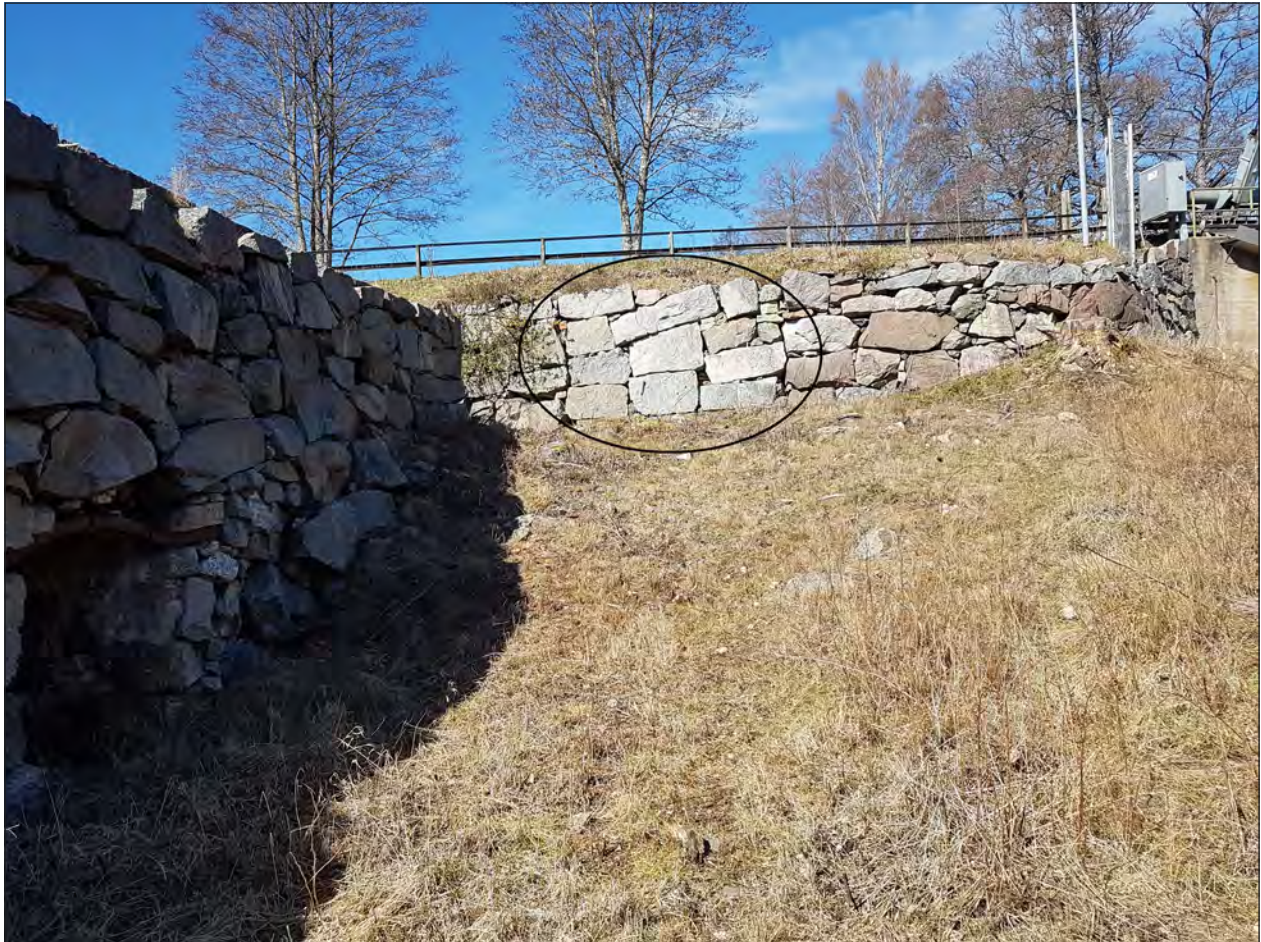
Figur 49. Dammvallen sedd från sydväst invid hammarsmedjegrunnen. Den svarta cirkeln markerar läge för en tidigare dammlucka som blivit igensatt.

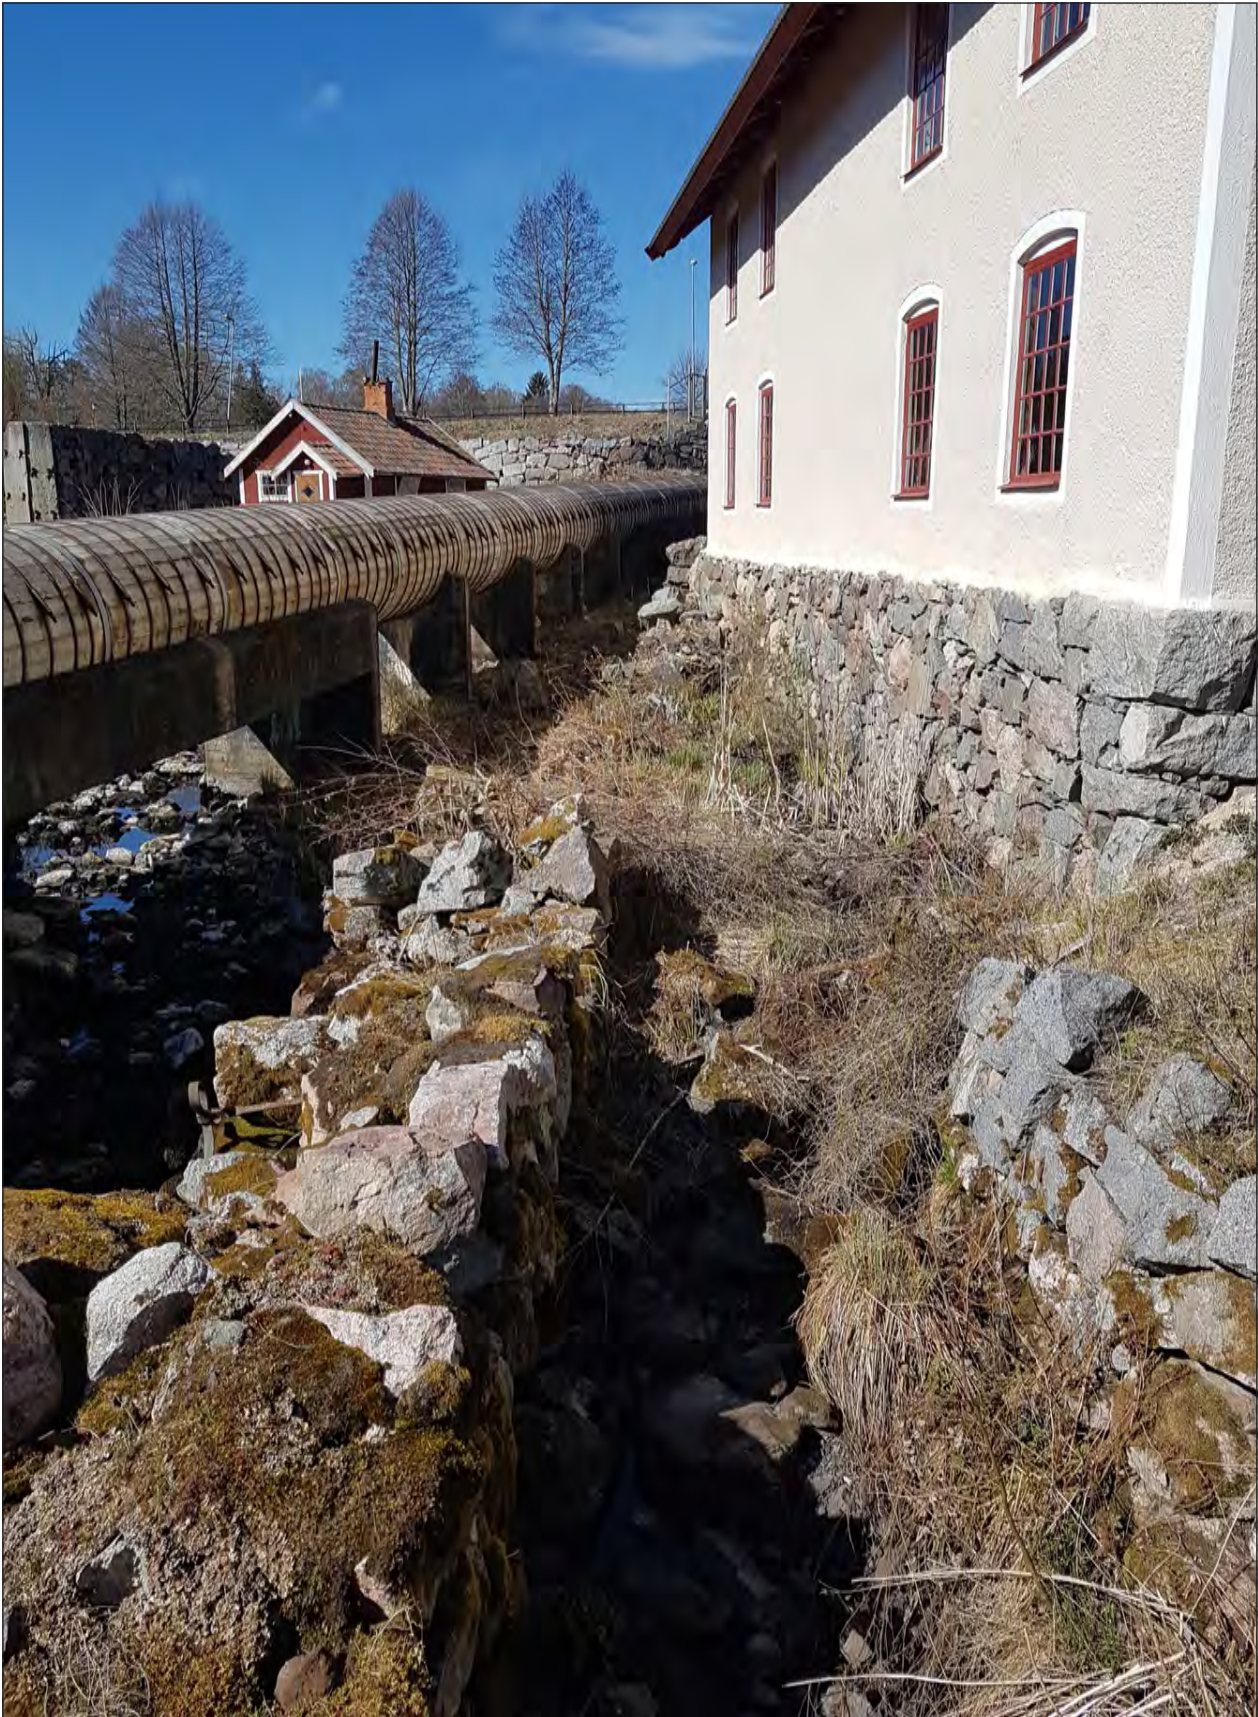
*Figur 50. I lämningens nordöstra hörn finns en hjulgrav bestående av ett fundament och stensatt strandmur. Hjulgraven ligger i linje med fundamentet som påträffas strax öster om den befintliga damm-  
öppningen, se bild 48.*

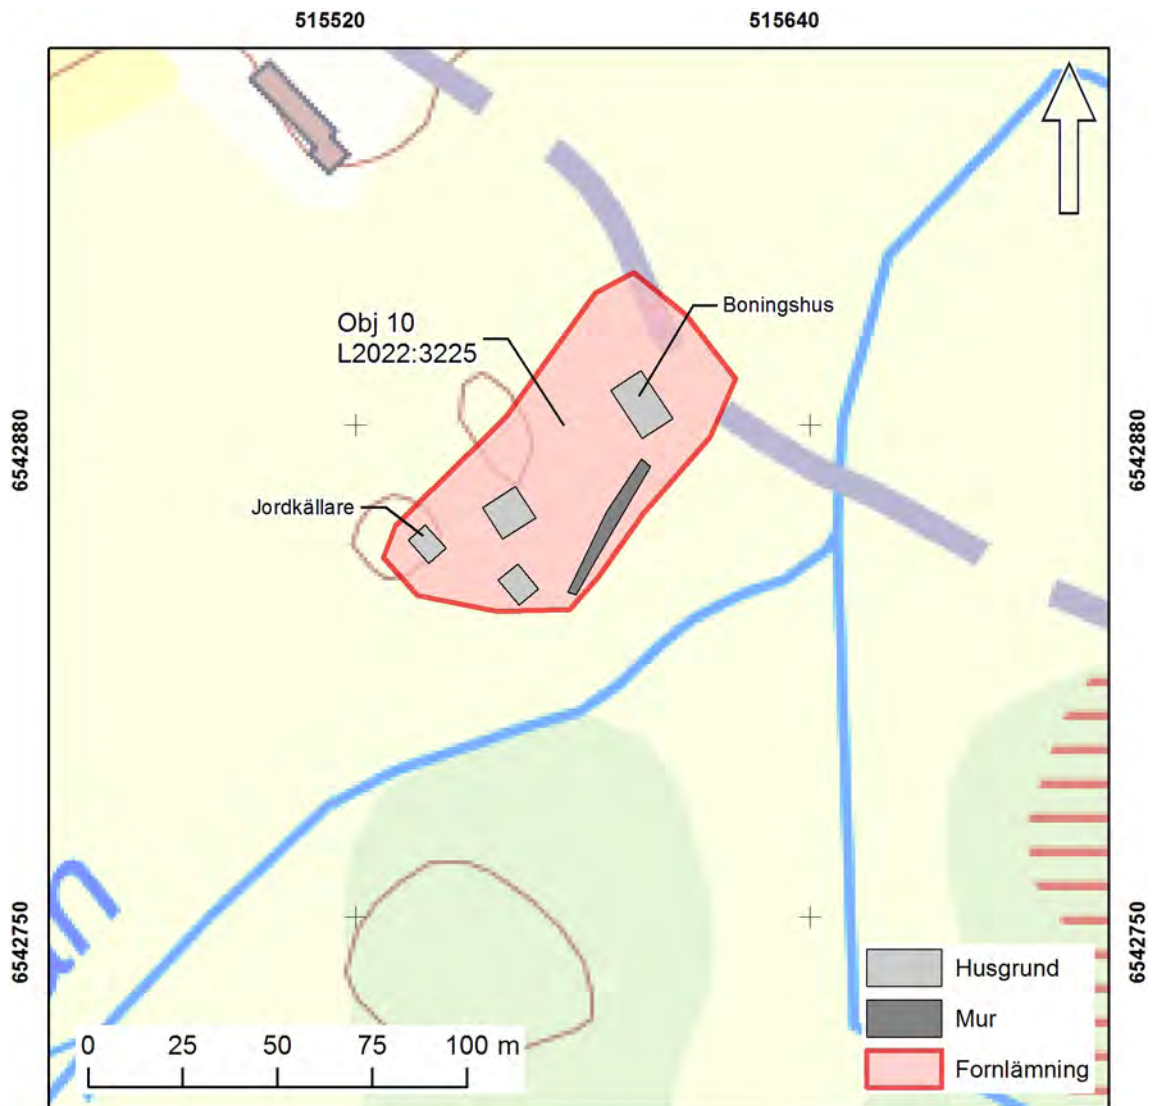
Figur 52. Objektplan över lägenhetsbebyggelse, objekt 10, med ingående lämningar i form av husgrunder och terrasserad mur. Skala 1:2 000.

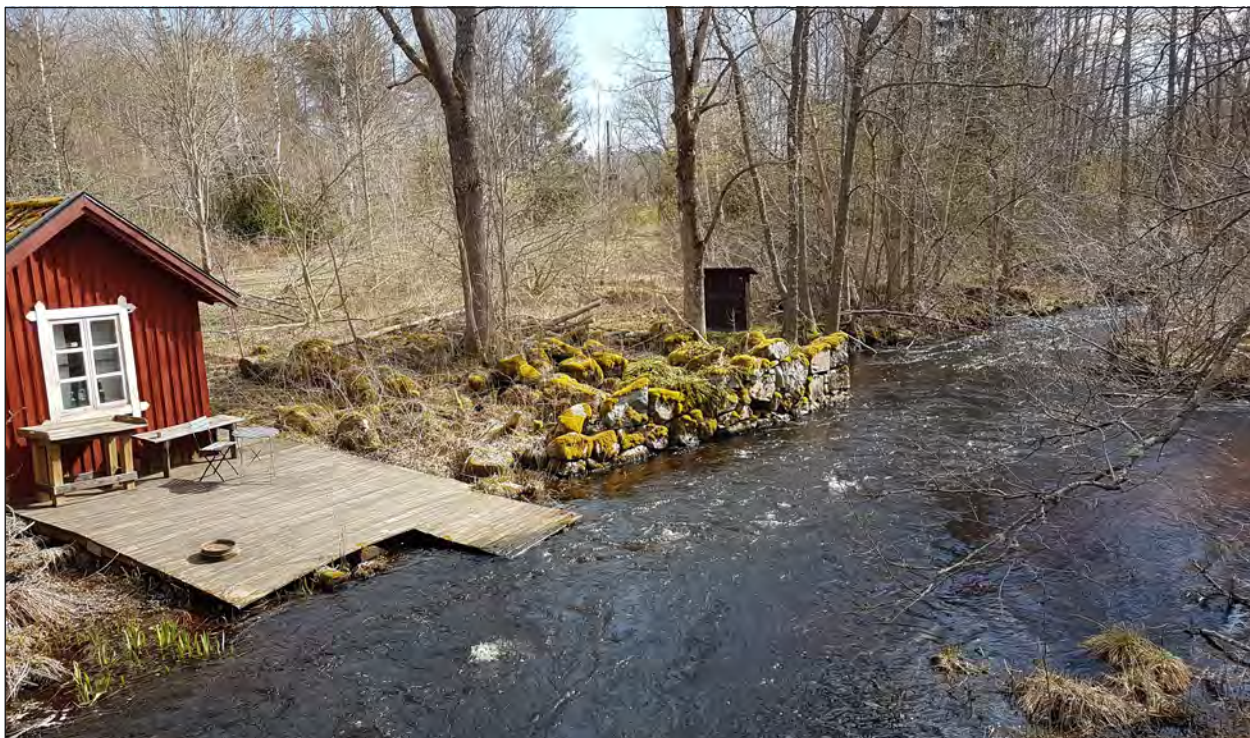
Figur 53. Vy över kvarngrunden vid vattendragets norra sida. Foto från väst.

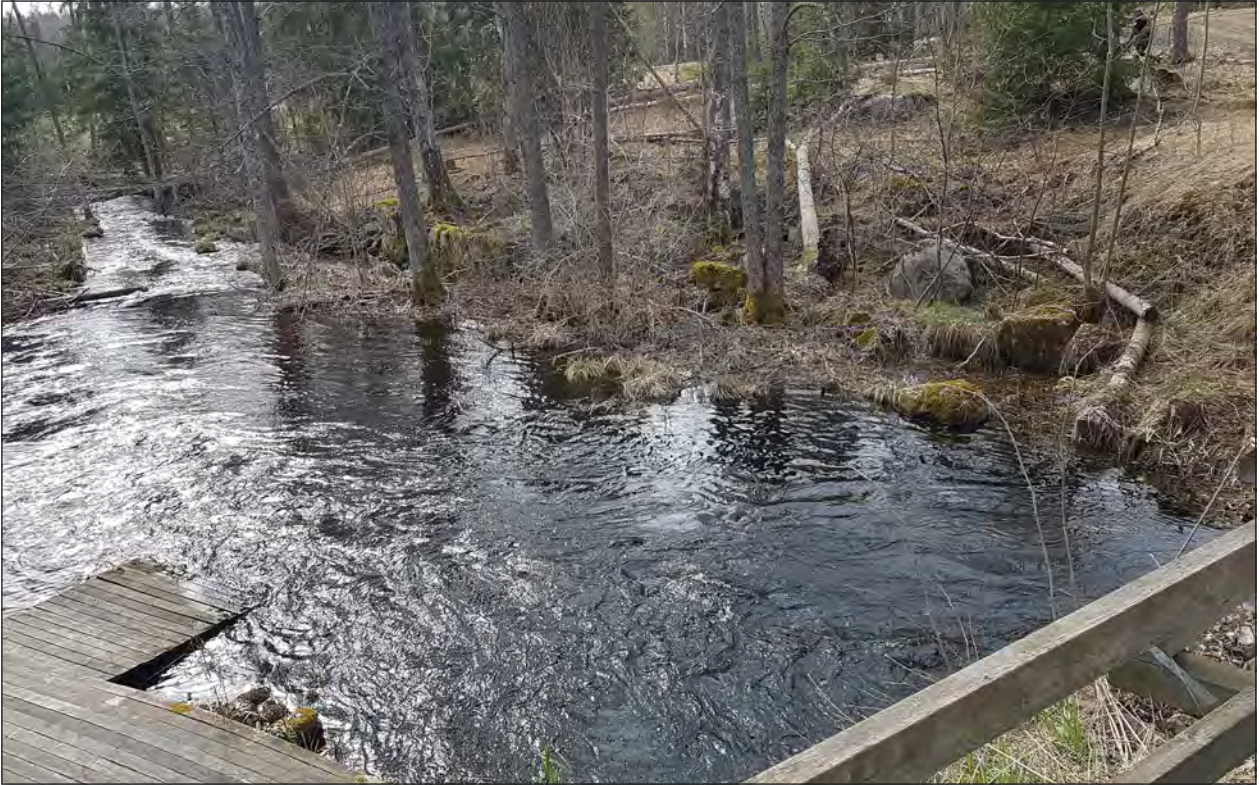
Figur 55. Vy över såggrunden vid vattendragets södra sida. Foto från nordväst.
