# Historisk vattenverksamhet längs Svennevadsåns vattensystem

Hallsbergs och Svennevads socknar  
Hallsbergs kommun  
Örebro län  
Närke

Lst dnr 584-8588-2021

KUNSKAPSUNDERLAG - INVENTERING

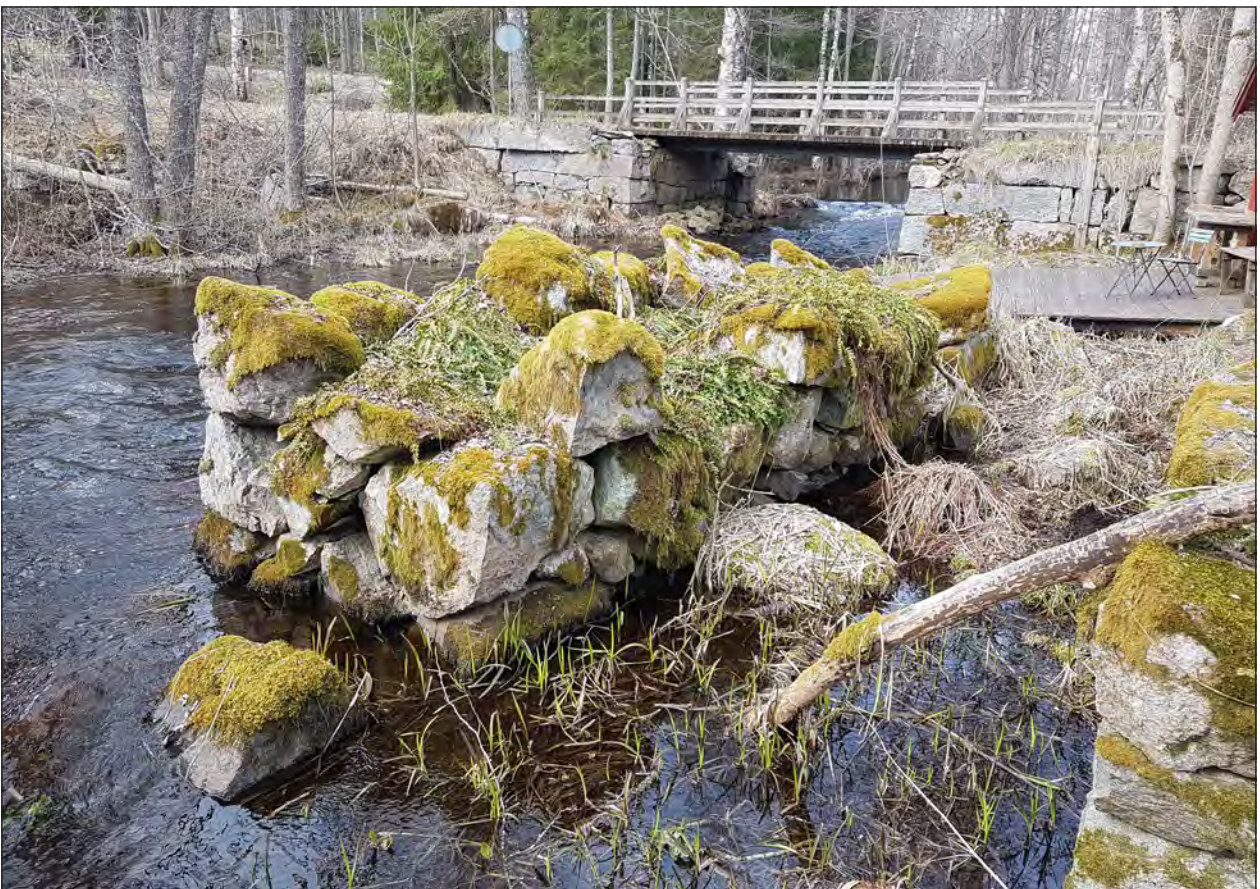
Figur 56. Del av kvarnens hjulgrav med dammvallen i bakgrunden. Foto från öst.

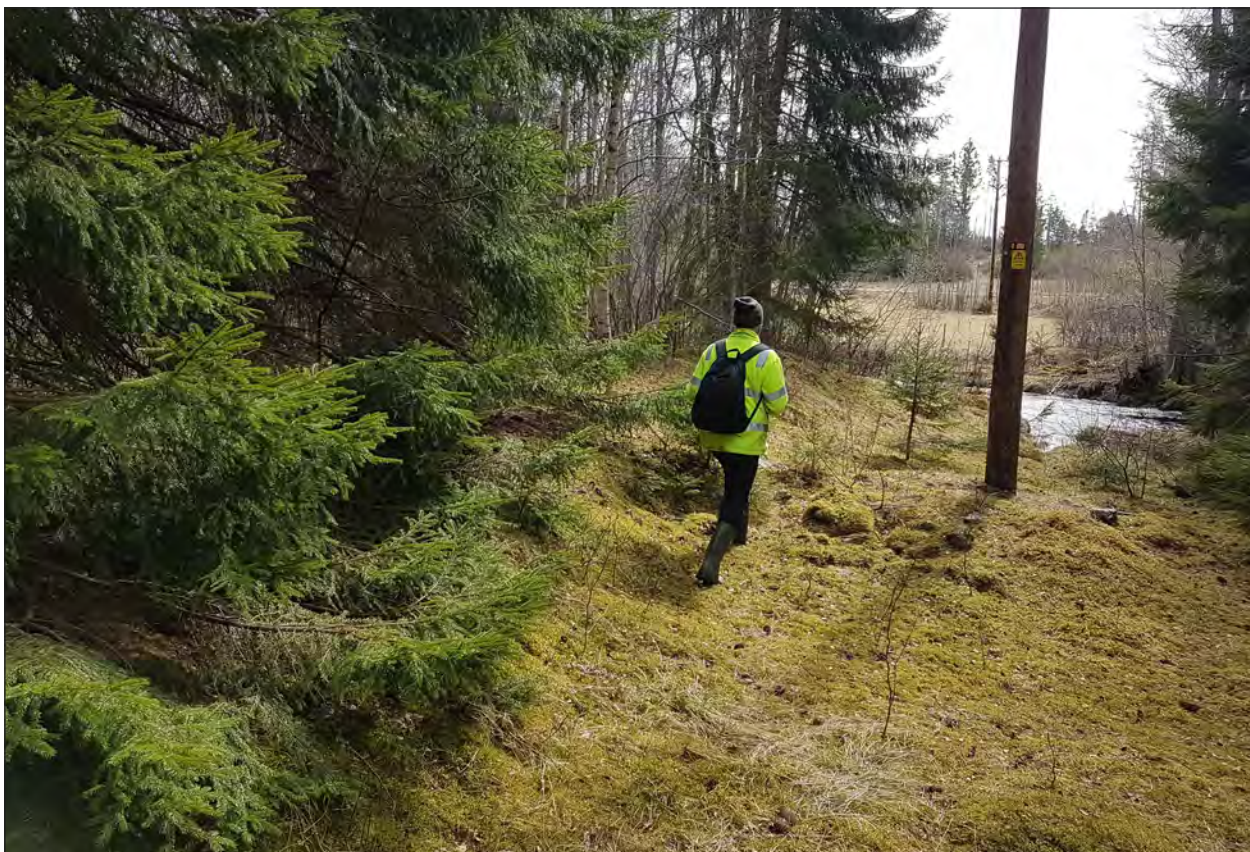
Figur 57. Den norra dammvallen vid Carlshammar. Vallen utgjordes av jord, sten och hammarslagg. Foto från nordväst.

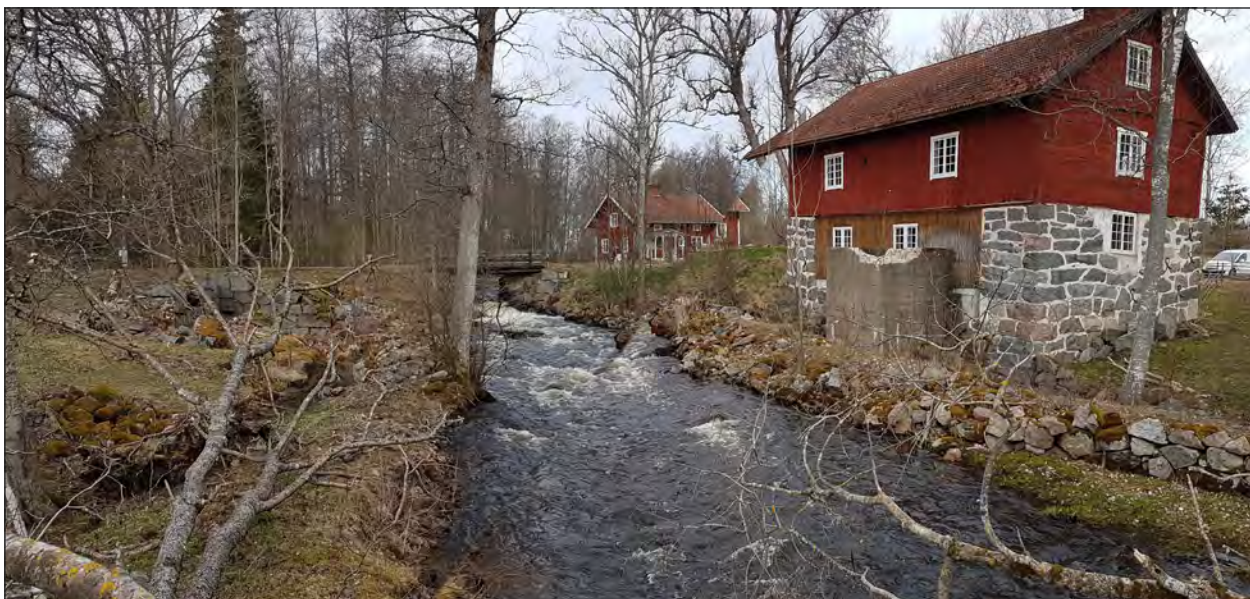
Figur 60. Vy över lämningsområdet (objekt 15) i Lagmansbacka. Till vänster i bild syns del av såggrund-  
den. Till höger syns den stående kvarnbyggnaden från 1855 med utvändigt turbinrum i betong. Längs  
ån syns utrasade fundament efter såg- och kvarnränna samt stensatt fundament längs ån. Foto från öst.

Området fick sina huvuddrag under 1850-talet sedan Korpeterps kvarn flyttades hit och en såg anlades.

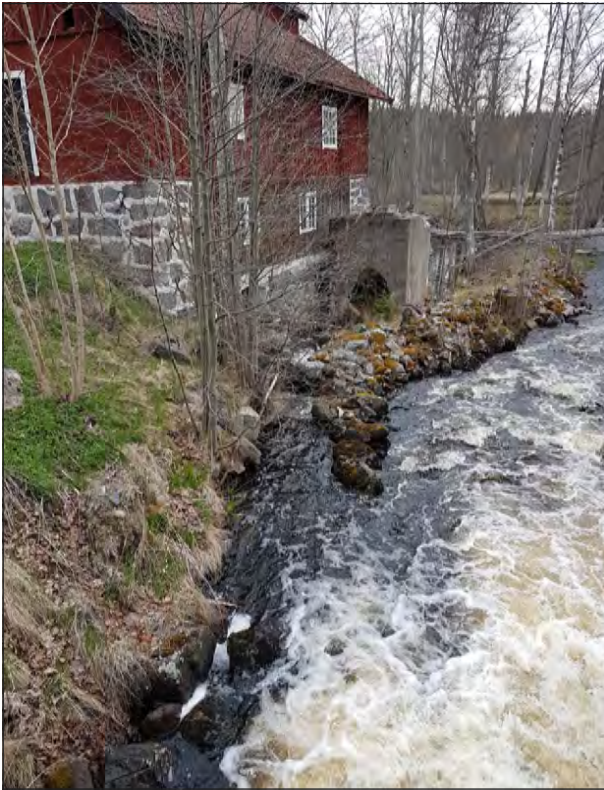
Dammvallen är främst belägen på södra sidan om vattendraget medan den i norr endast utgörs av ett landfäste uppfört mot åbrinken. Dammvallen utgörs av en 60 meter lång, svagt bågformad vall i nordöstlig-sydvästlig och nord-sydlig riktning. Vallen är 2–3 meter bred. Sidorna är kallmurade i 2–3 skift med 0,3–1 meter

Figur 61. Kvarnrännan längs åns norra sida. Det stensatta fundamentet utgör möjligen rester efter den äldre kvarnen. Foto från väst.

stora stenar, invändigt är vallen fylld med jord. Den mellersta och norra delen av vallen utgörs av en vägbank. Det norra landfästet är 10 meter långt och utgörs av en 3–4 meter bred vägbank. Den har kallmurade sidor med en höjd om 1,5 meter, av huggen sten 0,4–1 m stora lagda i 3–4 oregelbundna skift. Dammöppningen är 2,5 meter bred och visar inga spår av konstruktion med tidigare dammlucka. Då stora delar av dammvallen utgörs av vägbank anlagd ovanpå dammvallens sidor, kan inte heller ytterligare dammöppningar till kvarnen eller sågen observeras.

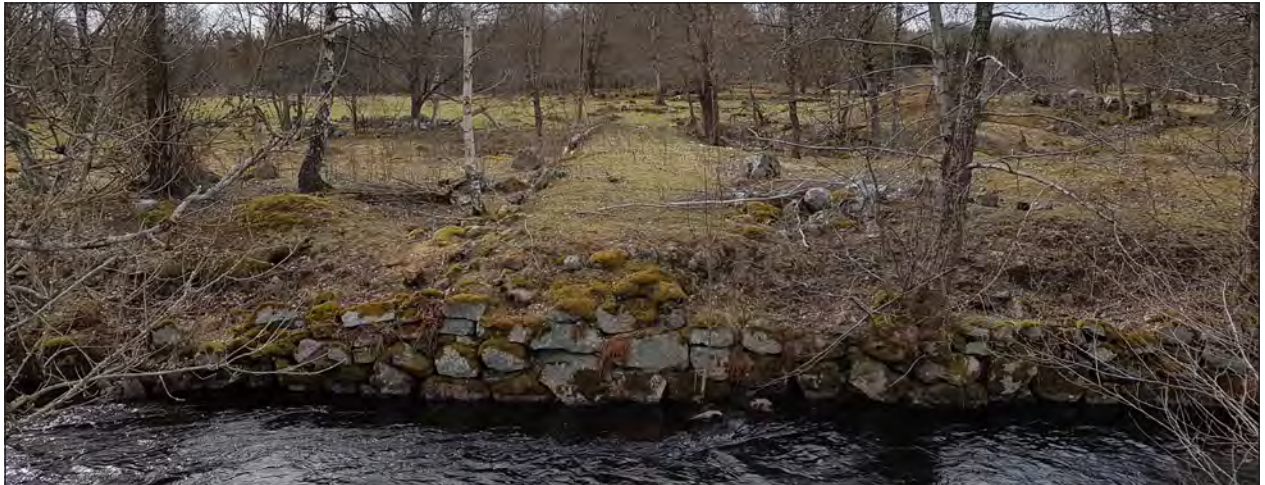
Figur 63. Del av färdväg (objekt 17) med brofäste över vattendraget. Foto från norr.

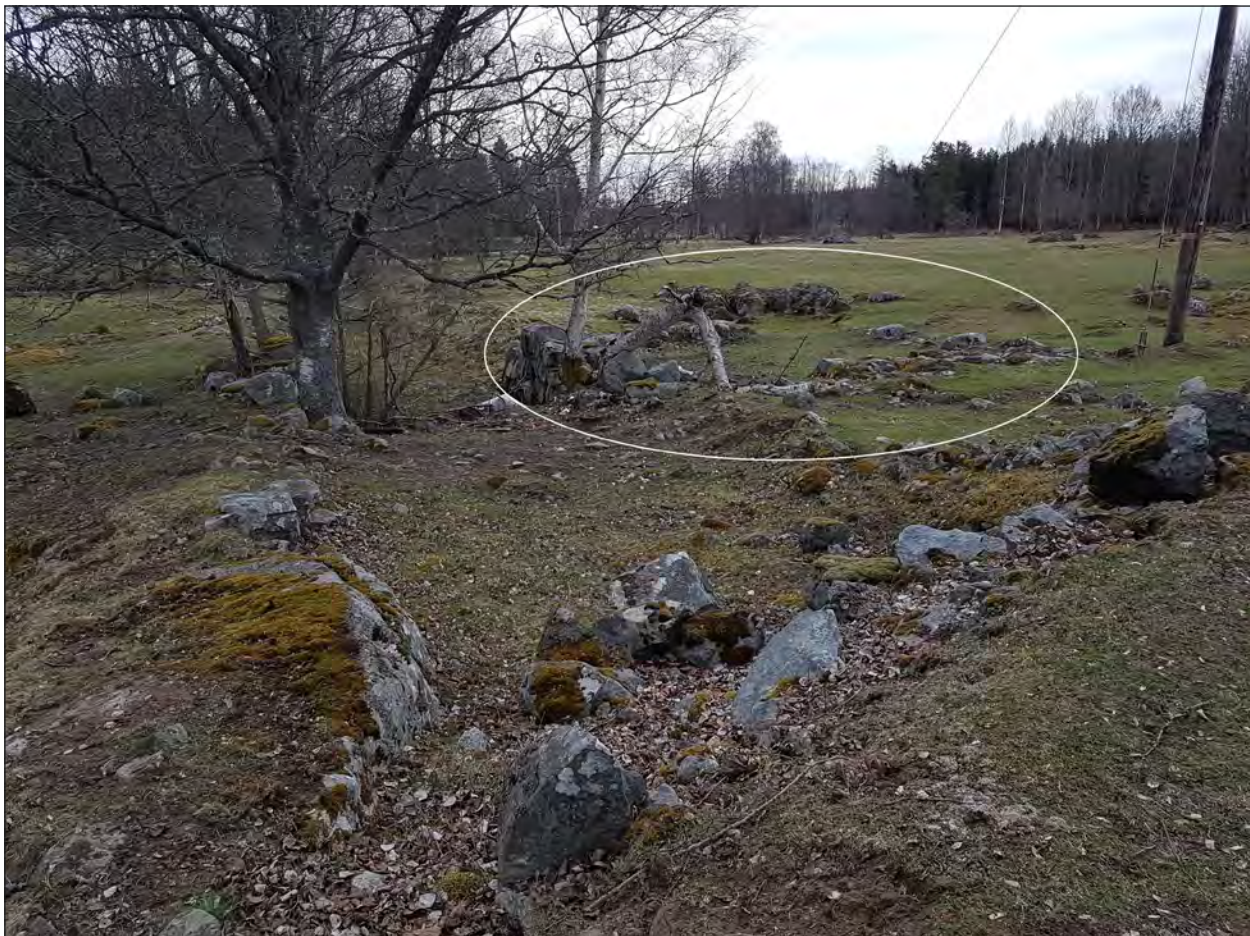
Figur 64. Kvarngrunden, markerad med vit cirkel, invid vattenrännan. Foto från nordväst.

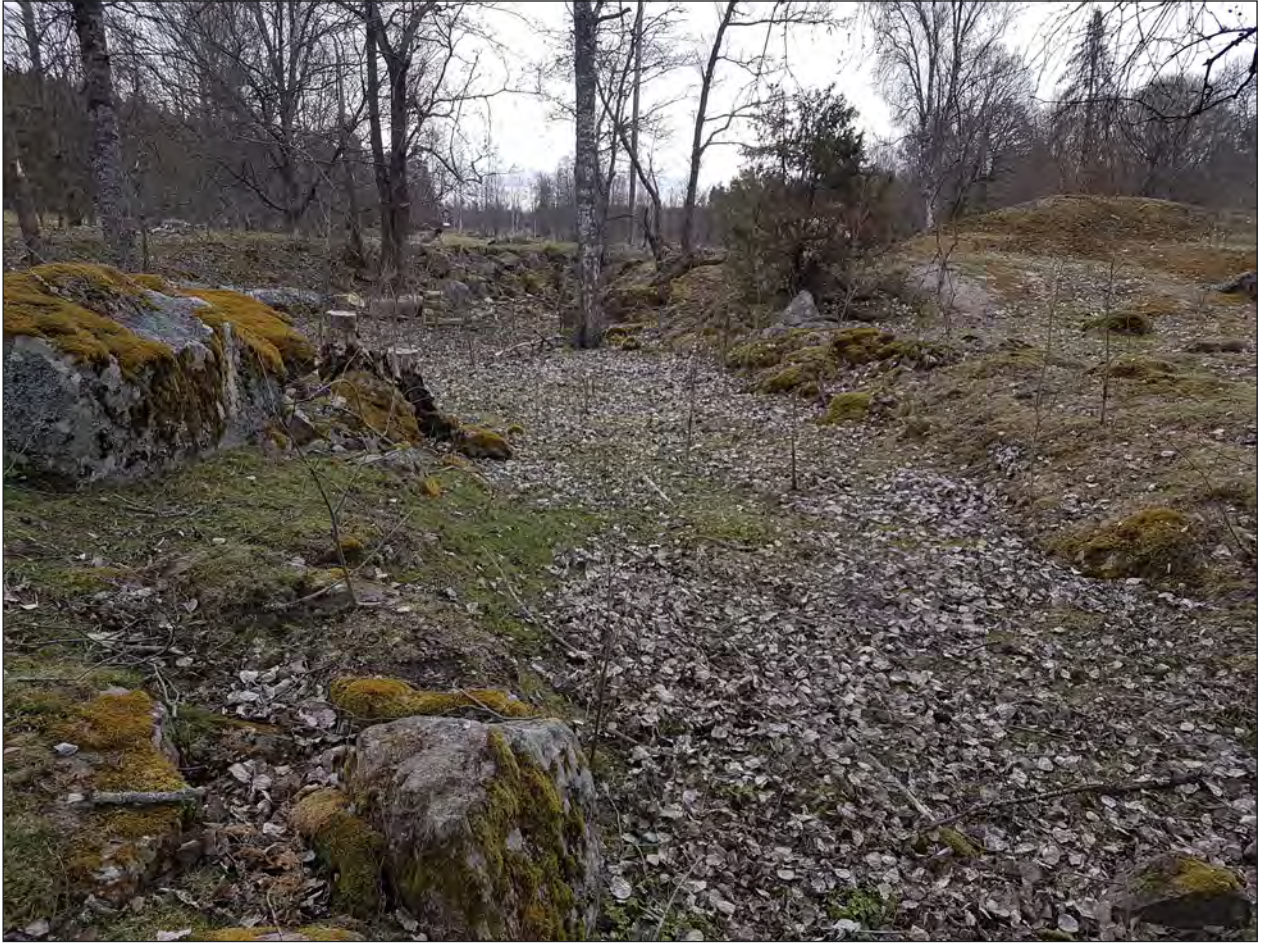
Figur 65. Den nordvästra delen av vattenrännan var igenfylld. Foto från nordväst.

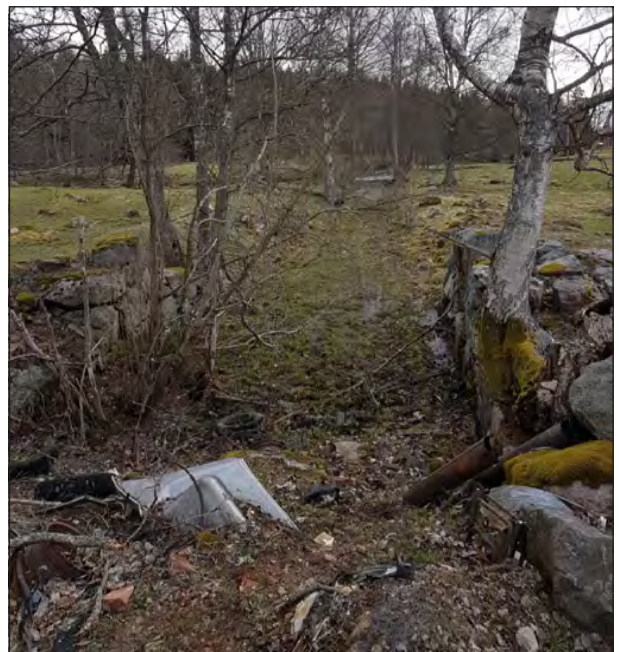
Figur 66. Delvis vattenfylld och stensatt ränna invid kvarngrunden. Foto från nordväst.

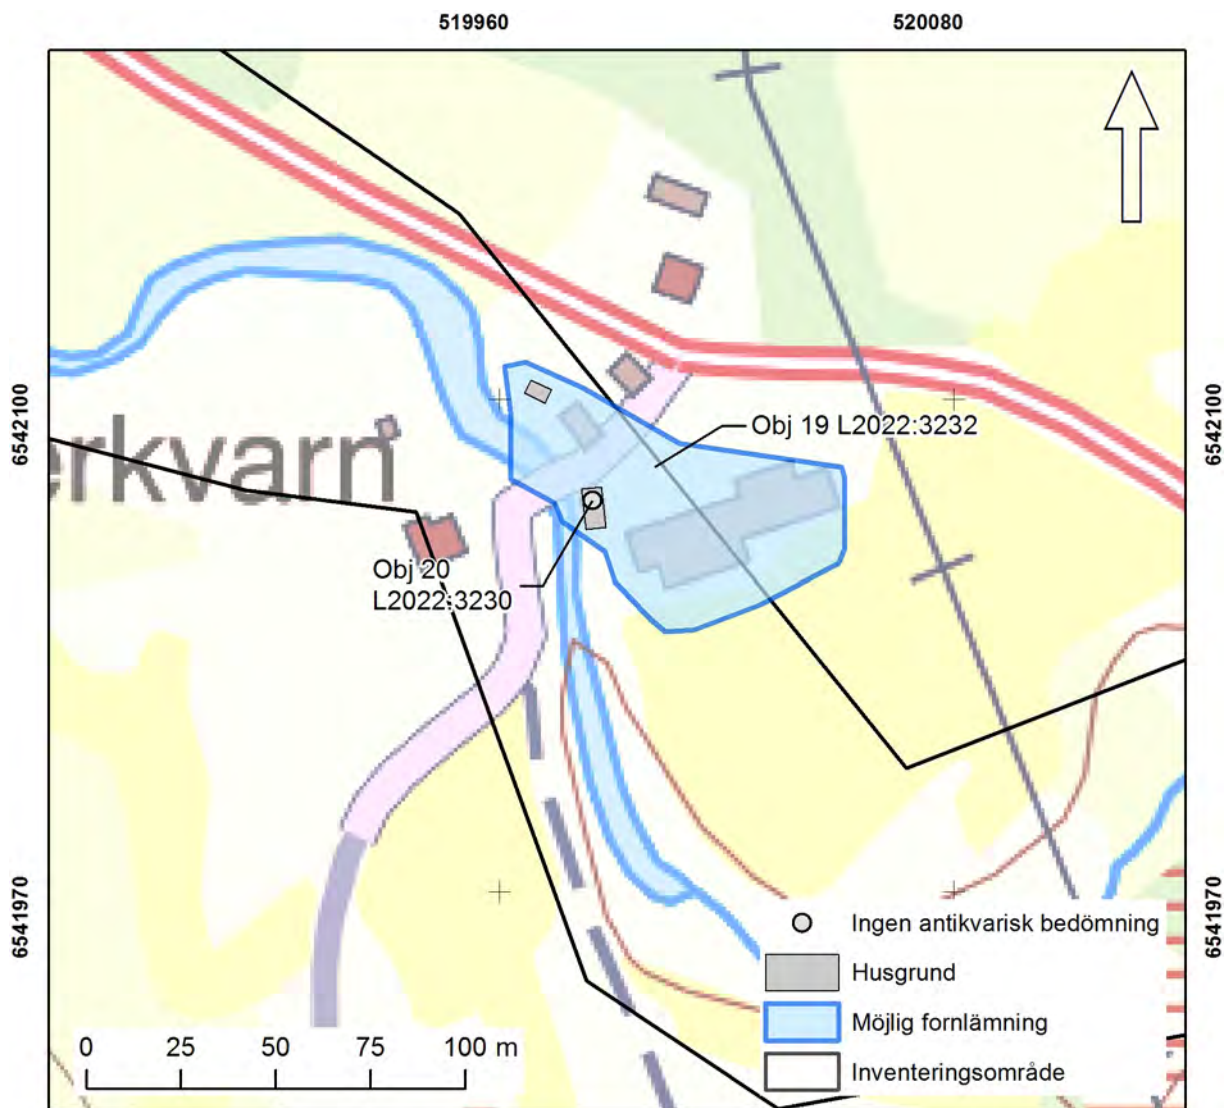
Figur 67. Objektplan för objekt 19–20 vid Österkvarn. Skala 1:2 000.

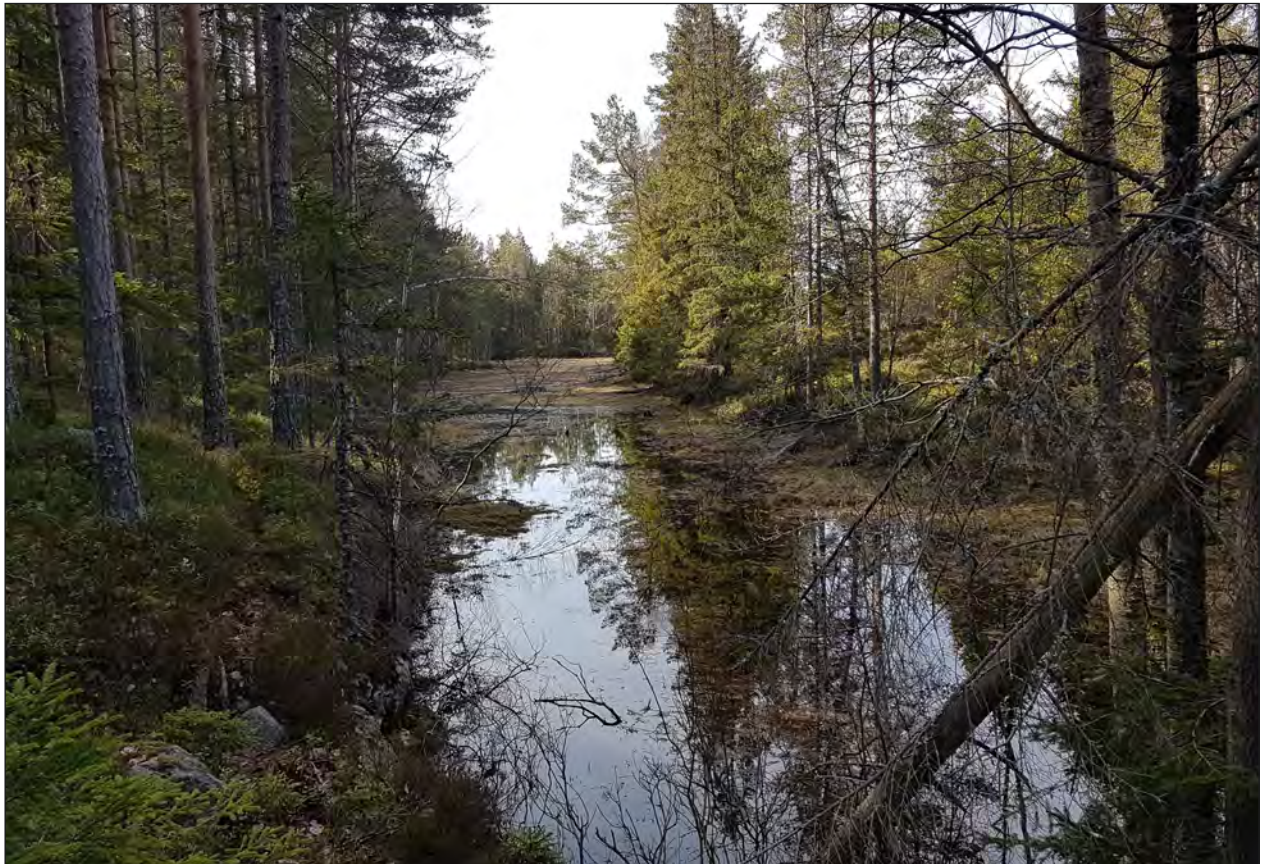
Figur 69. Vy över Svarta dammen sedd från norr.

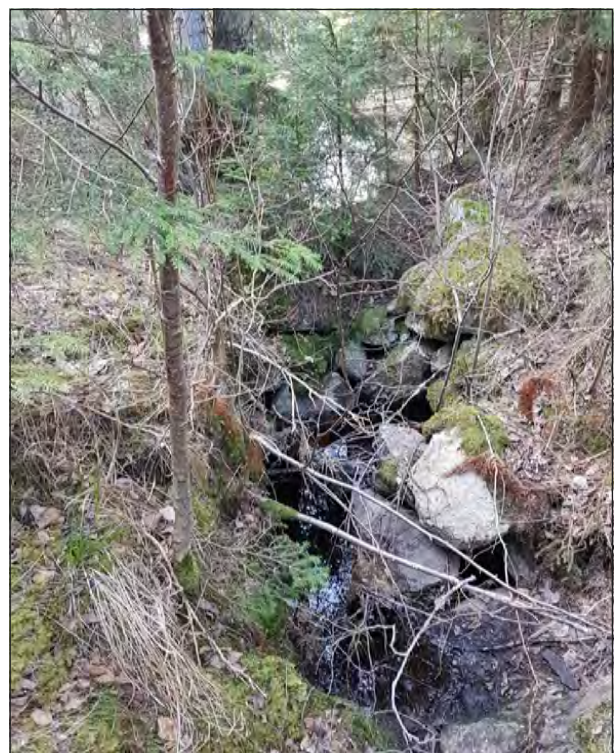
Figur 70. Öppningen vid Svarta dammens dammvall (Objekt 22) har täppts igen av utrasade stenar från tidigare kallmur. Foto från norr.

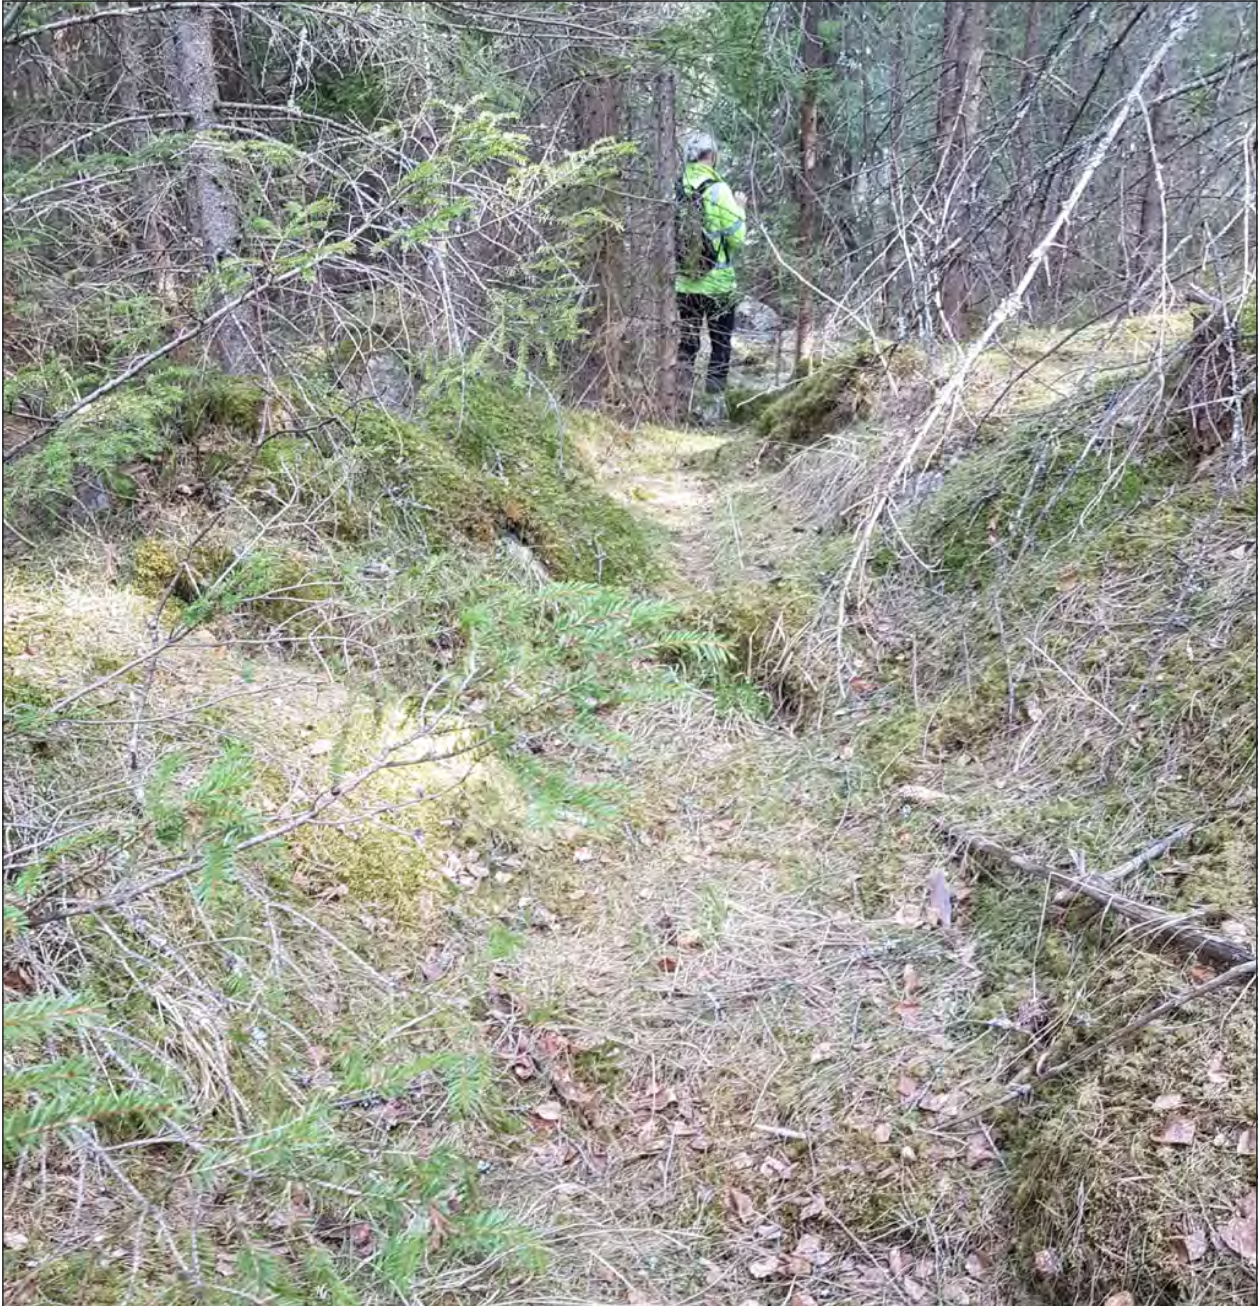
Figur 71. Utgrävd flottningsrännan belägen omkring 10 meter öster om vattendraget. Foto från söder.

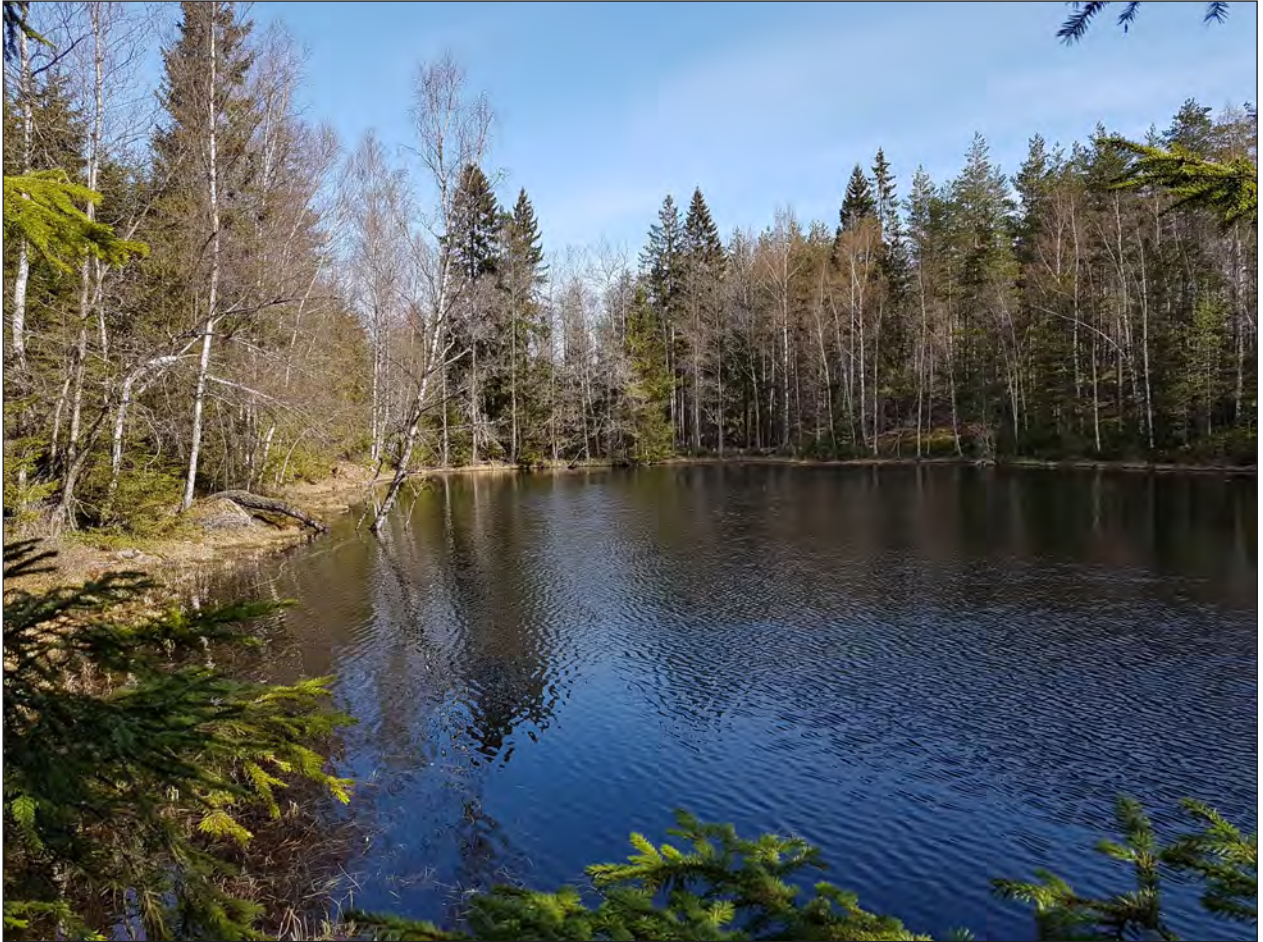
Figur 72. Vy över Niagaradammen. Foto från sydväst.

Dammvall till Niagaradammen. Dammvallen är 32 meter lång i öst-västlig riktning med vallens ändar anlagda emot naturliga sluttningar. Vid basen är vallen 8–10 meter bred, vid krönet 4–5 meter. Vallens höjd är intill 4,5 meter. Den är anlagd av jord och sten. Dammöppningen är 1 meter bred och har en bevarad dammlucka av trä under vattenytan som ännu reglerar vattenet. Övriga dammkonstruktioner i form av anordning för höjning och sänkning av spetlucka saknas.

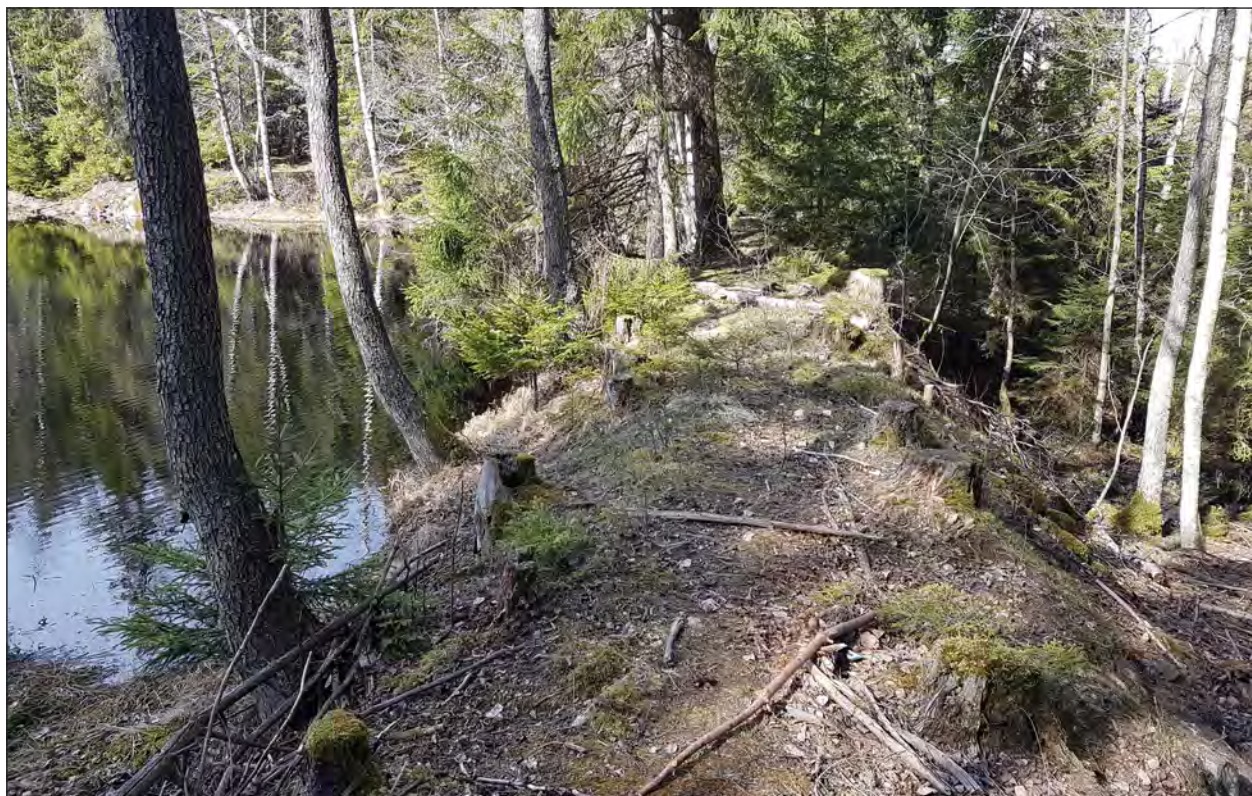
*Figur 73. Niagaradammens dammvall sedd från öst.*

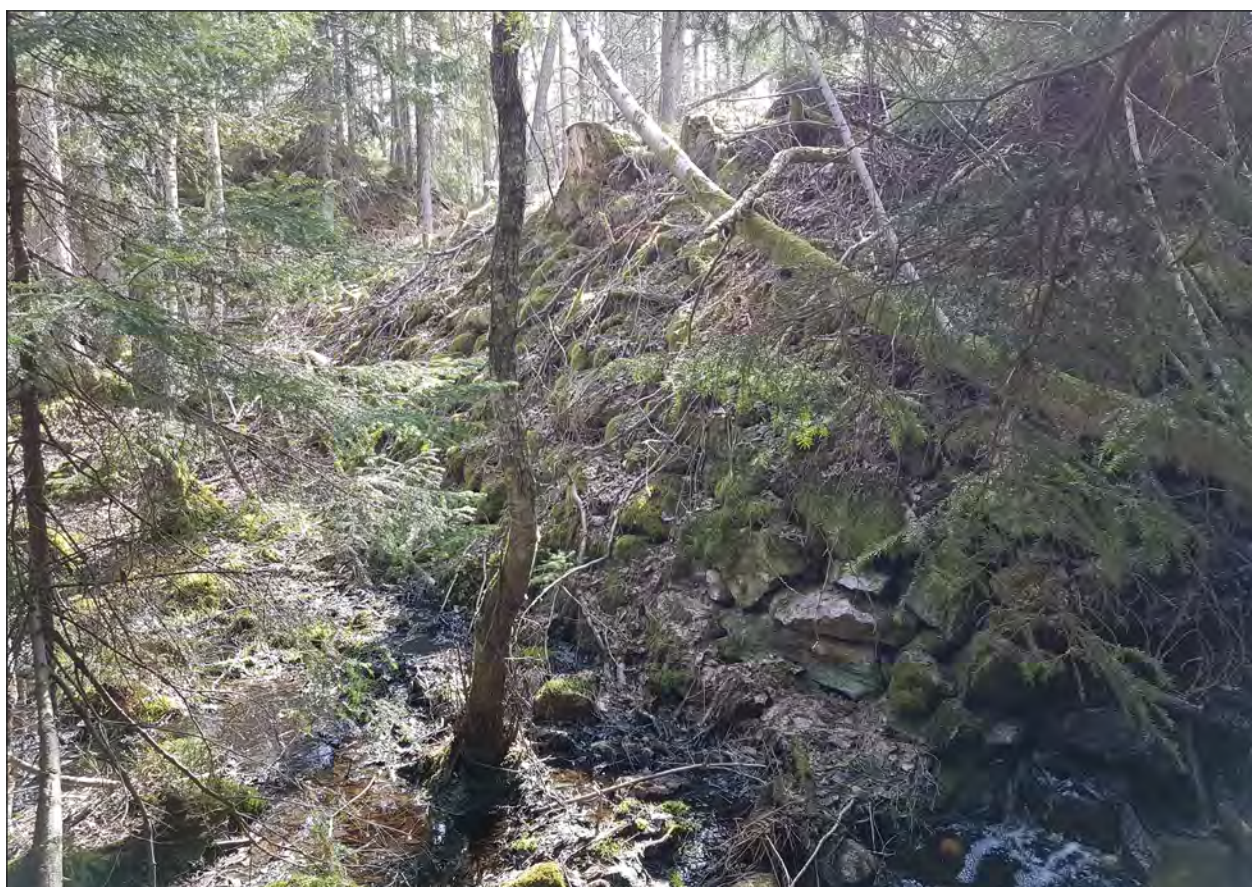
*Figur 74. Niagaradammens bas sedd från nedströms sida. Vallen består av jord och stenbeklädnad. Foto från nordväst.*

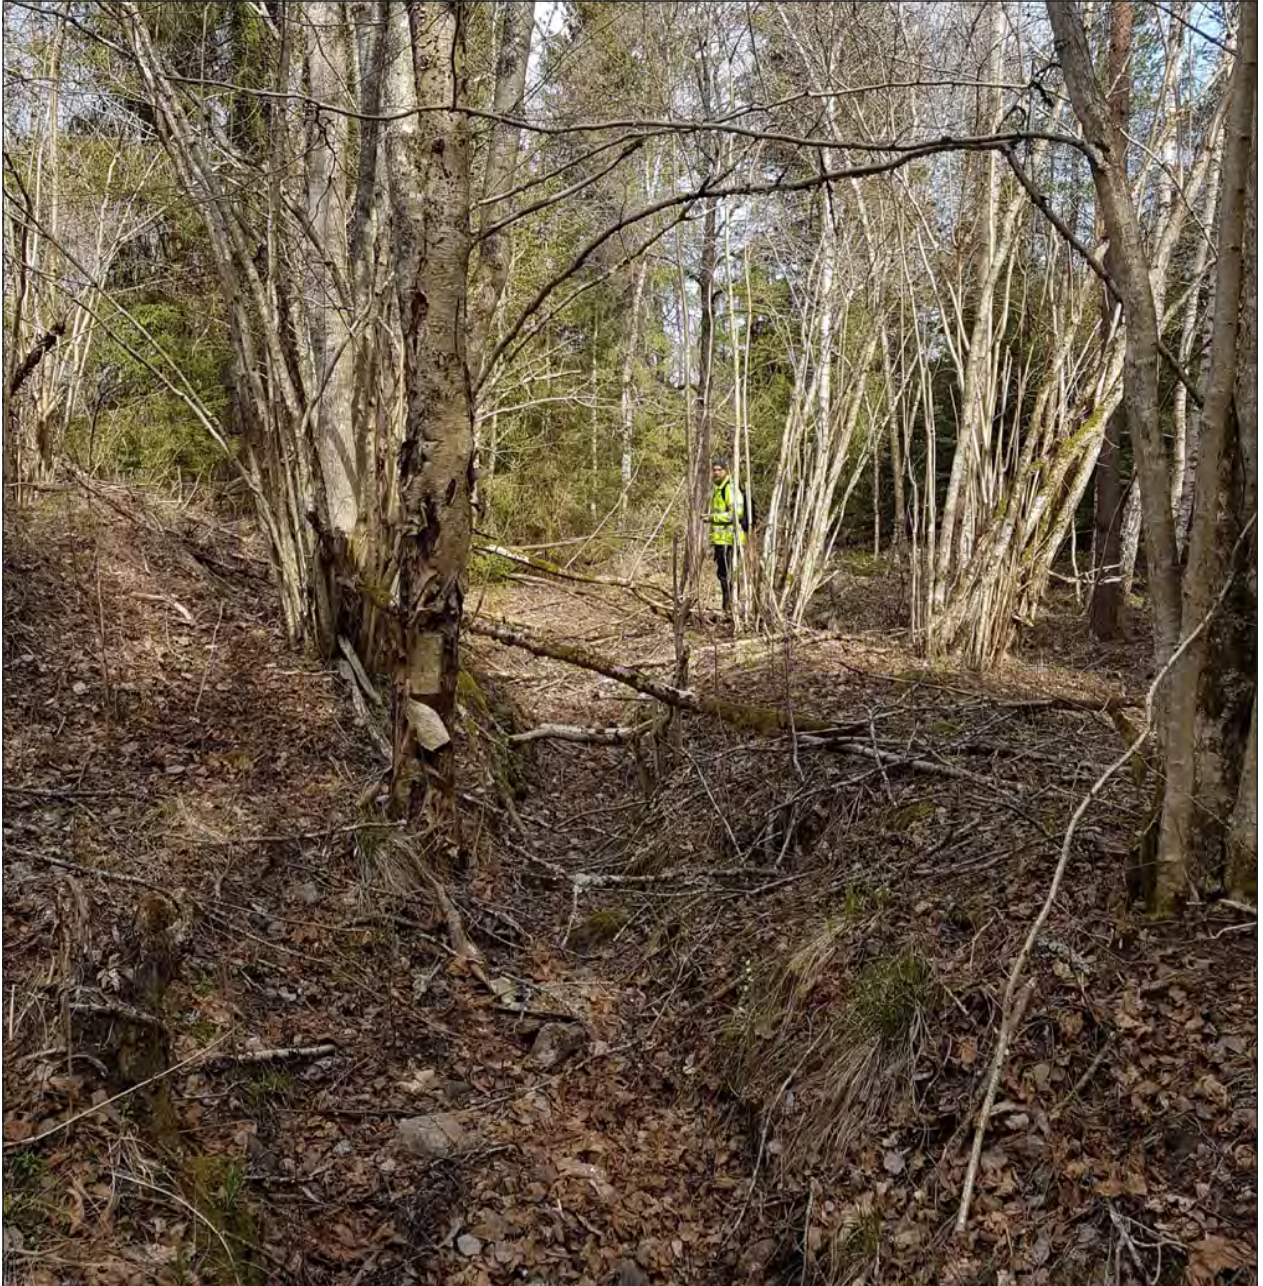
Figur 75. Utgrävd flottningsränna (objekt 25). Foto från norr.

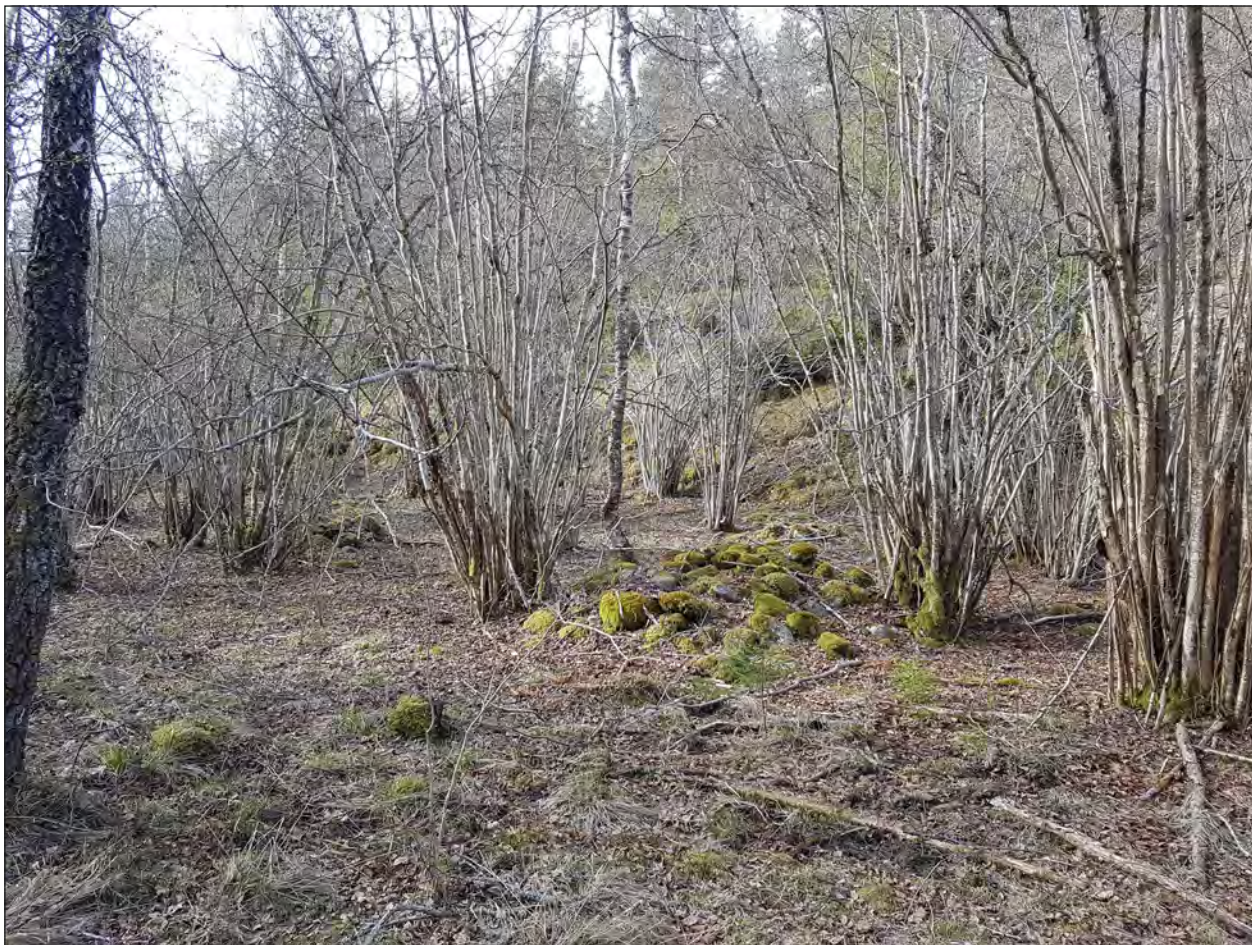
Figur 76. Spår av Skepphultas hagmark (objekt 26) i form av täta bestånd av hasselbuskar och röjningsrösen. Foto från nordöst.

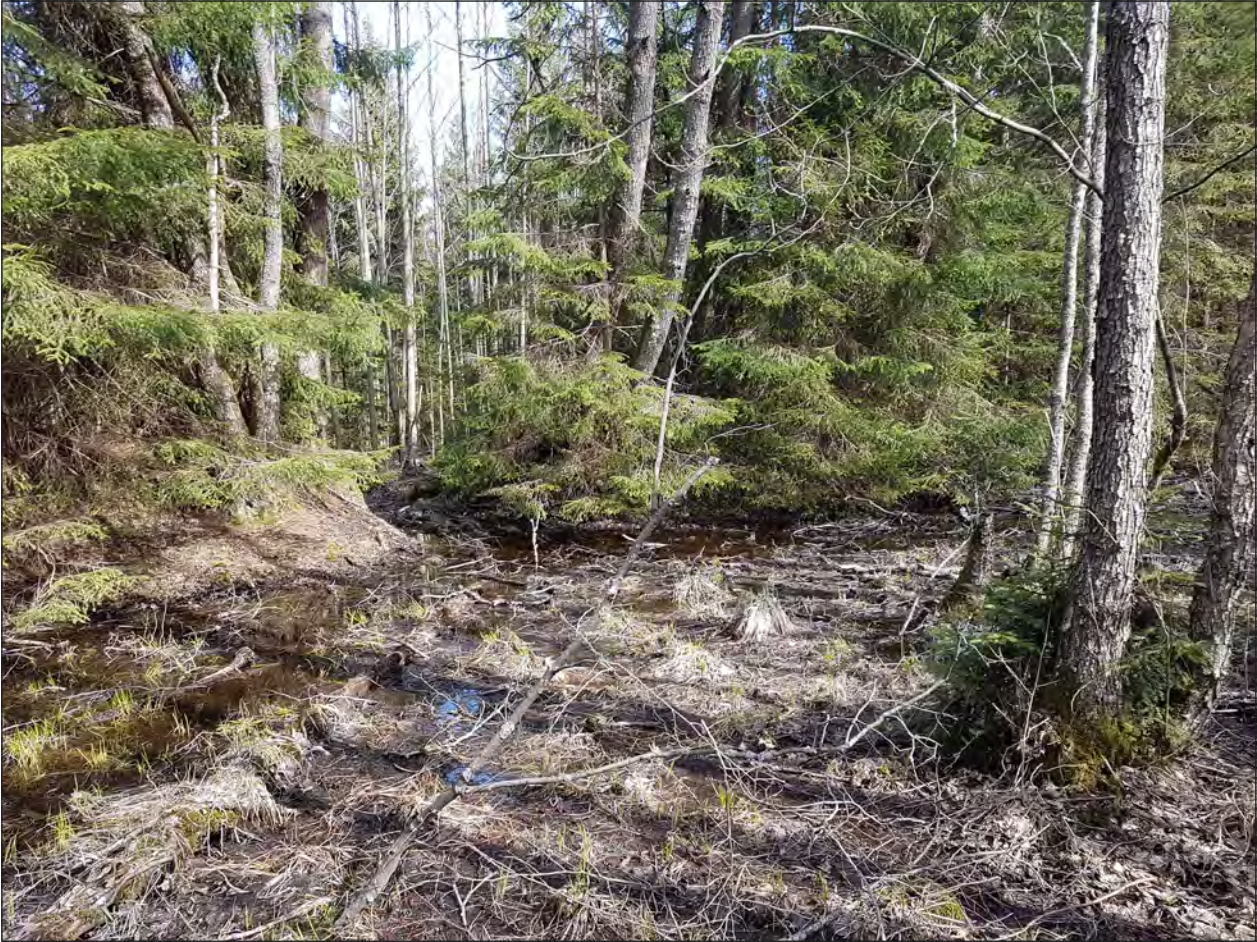
Figur 77. Skepphulta damm (objekt 27) uppströms. Invändigt utgjordes dammen av sankmark närmast öppningen. Foto från sydväst.

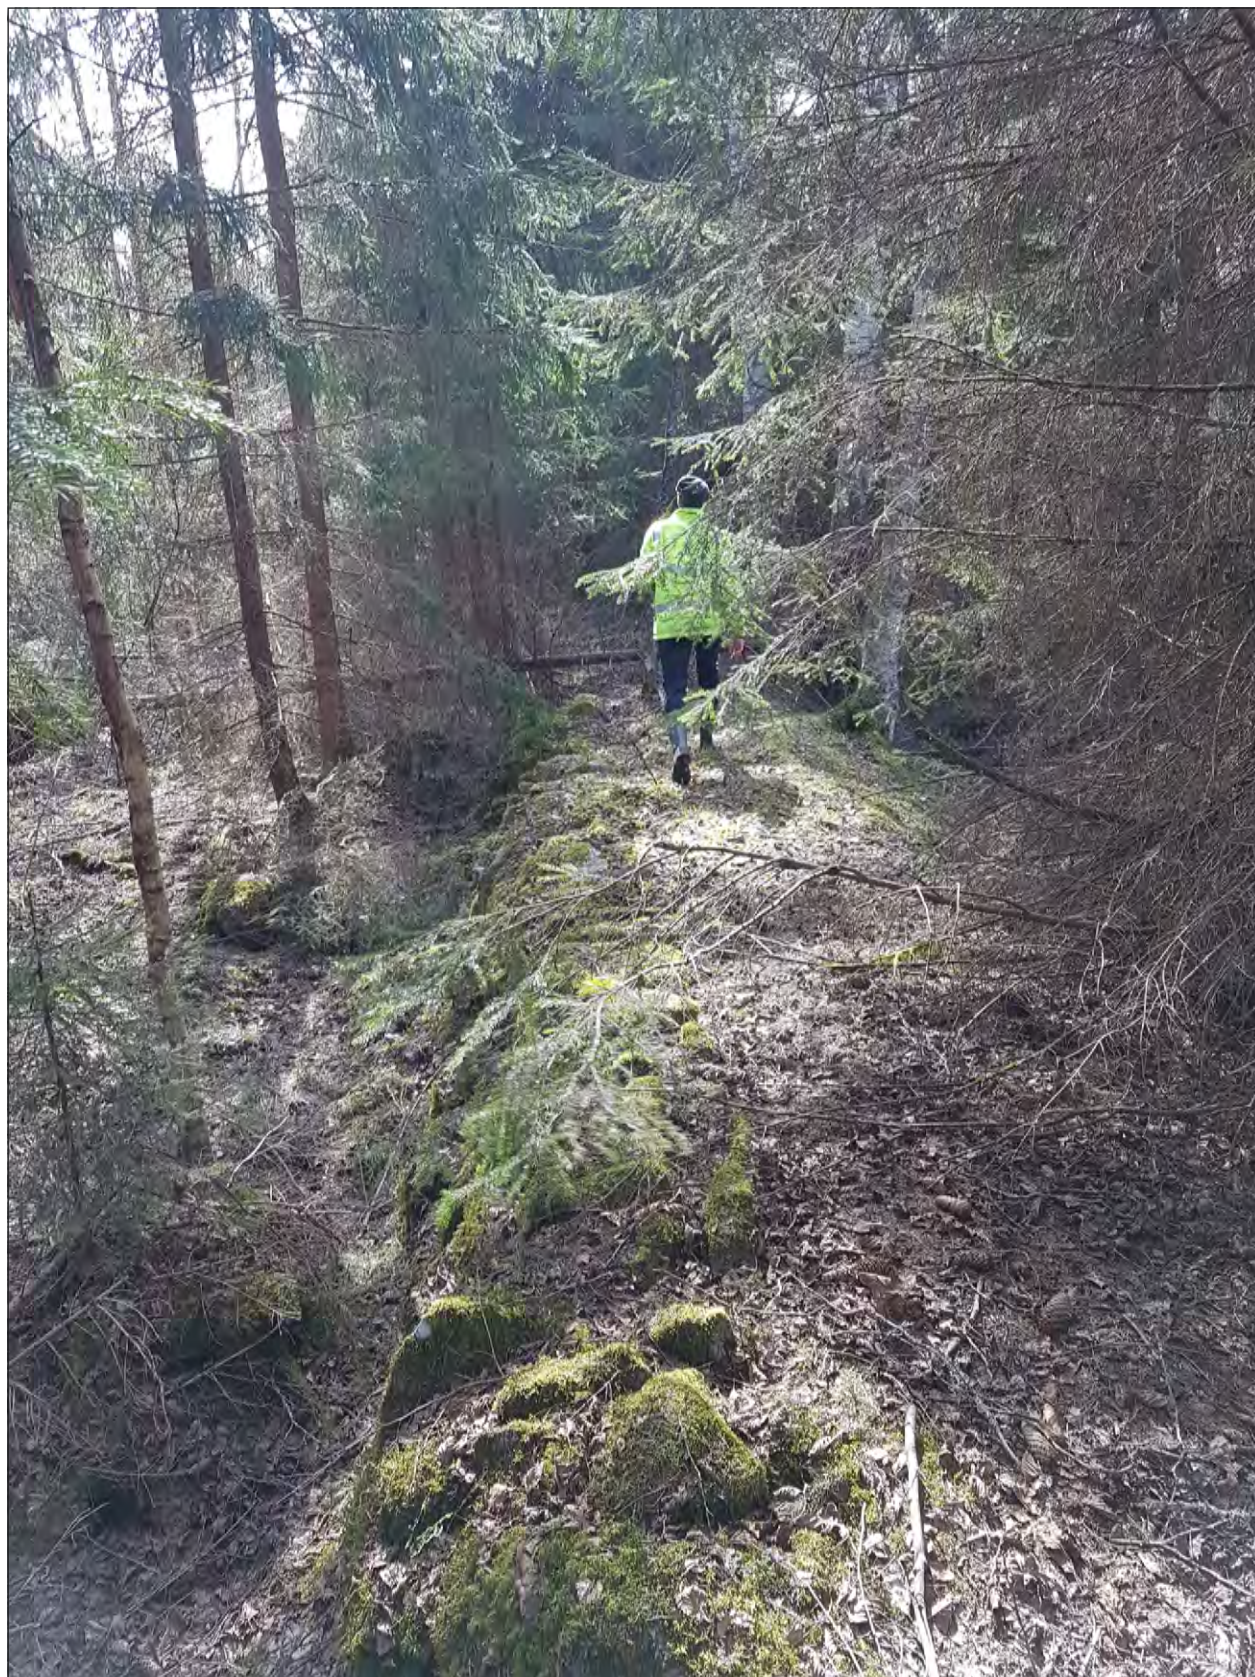
*Figur 78. Skepphulta dammvall var jordfylld på insidan och stenbäklädd på utsidan. Foto från nordväst.*

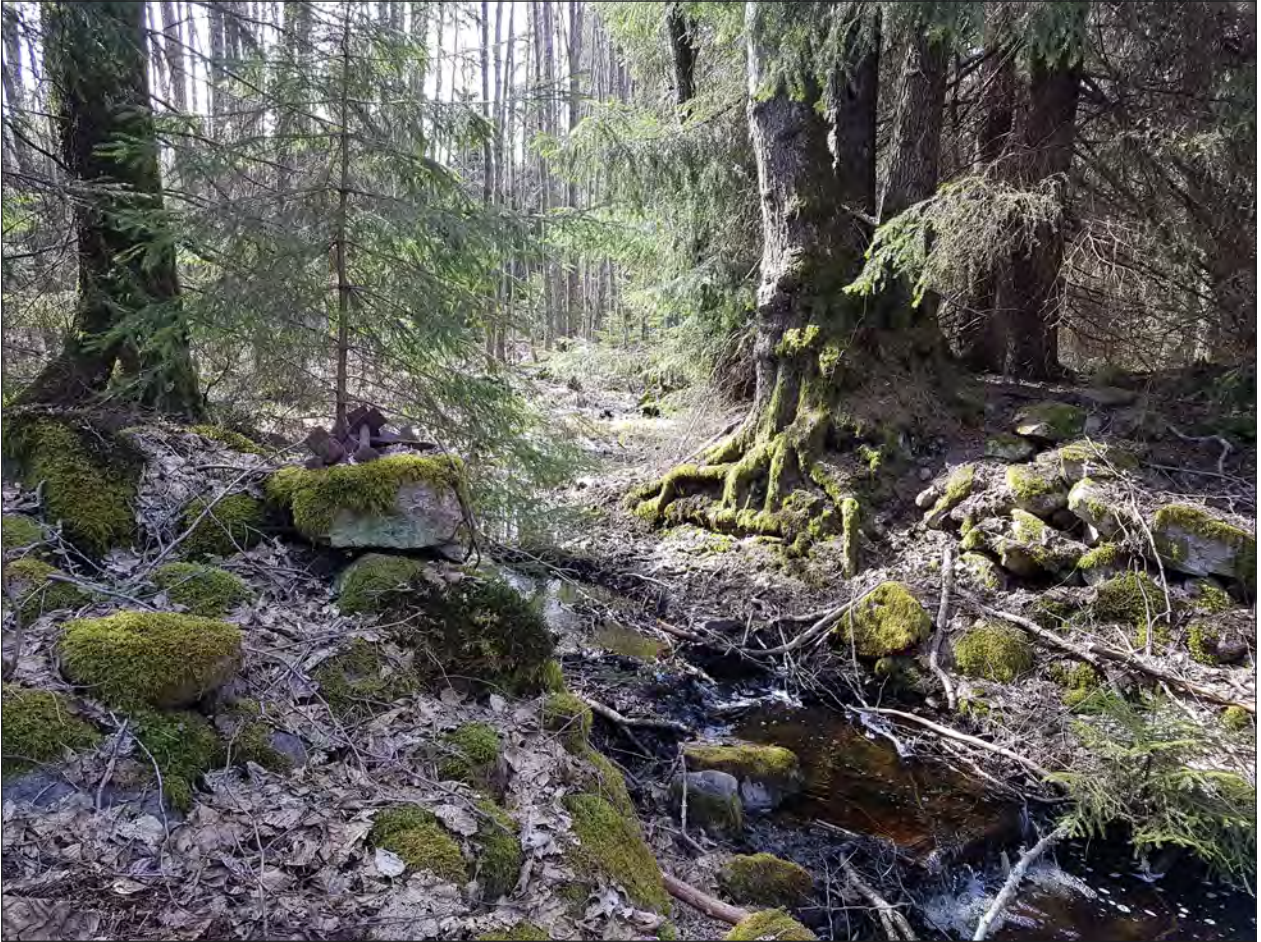
*Figur 79. Skepphulta dammöppning. En tidigare dammlucka förefaller ha blivit utriven och järnbultar ligger prydligt upplagda på en hörnsten. Foto från nordöst.*
