# Historisk vattenverksamhet längs Svennevadsåns vattensystem

Hallsbergs och Svennevads socknar  
Hallsbergs kommun  
Örebro län  
Närke

Lst dnr 584-8588-2021

KUNSKAPSUNDERLAG - INVENTERING

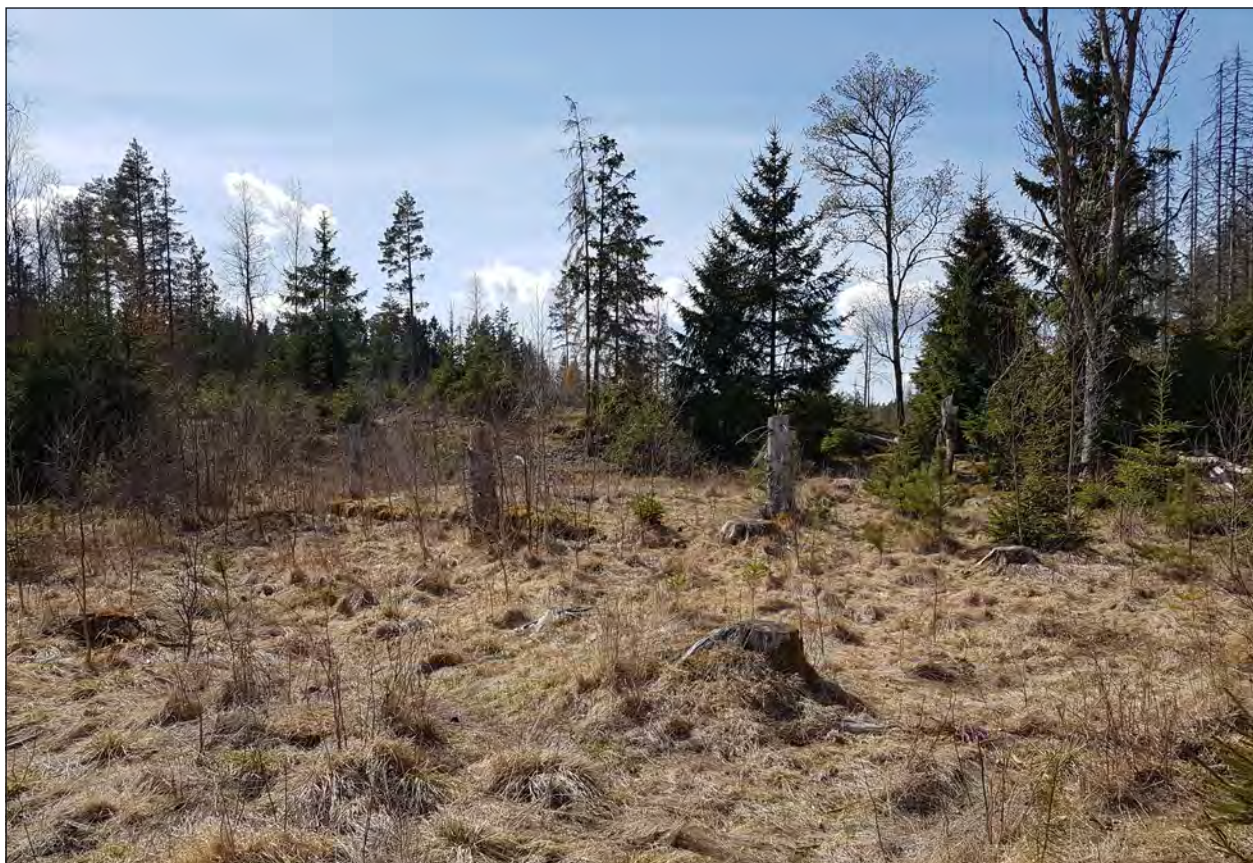
Figur 80. Husgrund vid Eskilstorp, omgiven av plan mark, tidigare nyttjad som torpets åkermark. Foto från nordöst.

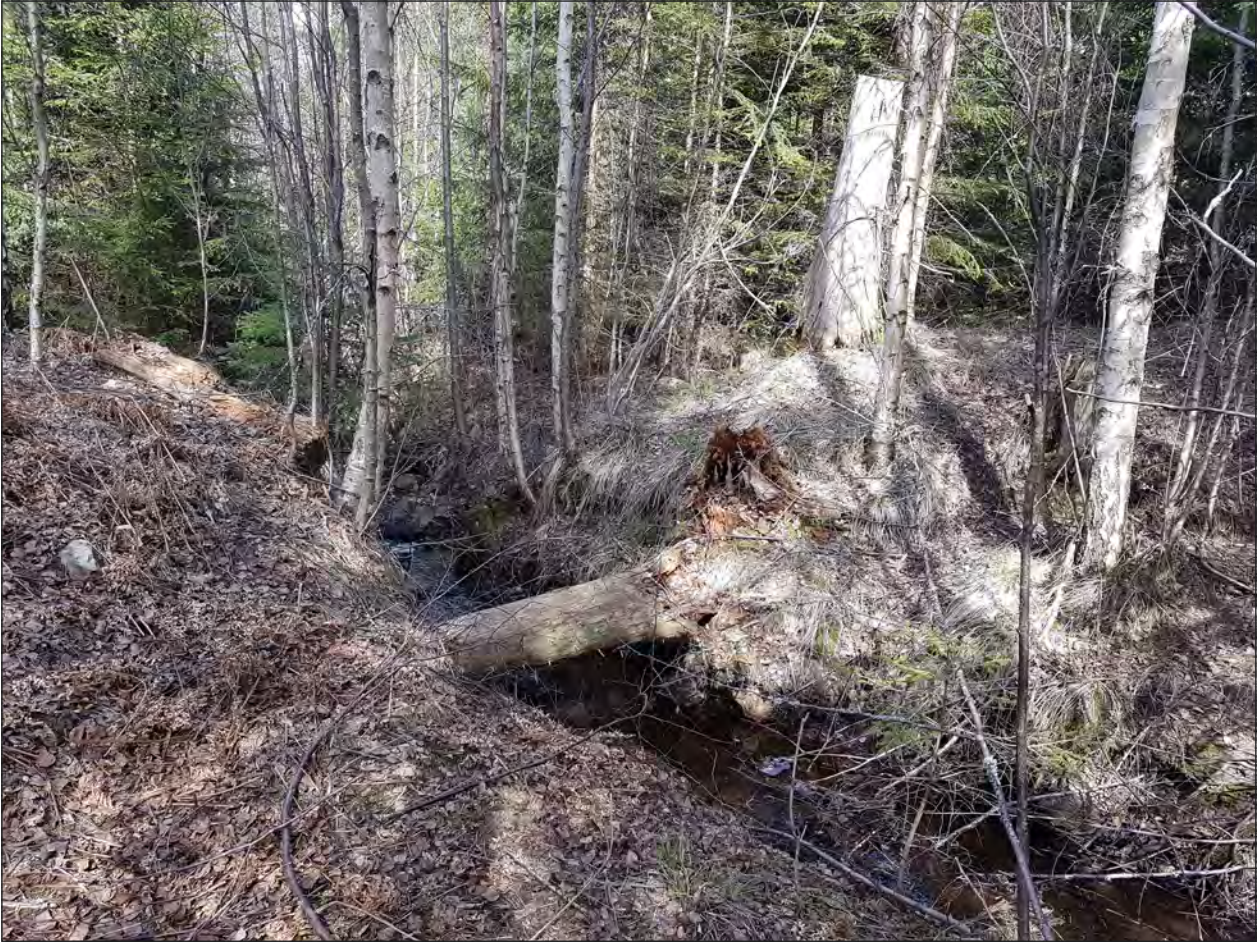
Figur 81. Dammvall (objekt 29) som anlagts vid en naturlig mosse.
