Arkeologisk utredning i Vega 9

Vega 9
Vaxholms socken
Vaxholms kommun
Stockholms län
Uppland
Rasmus Ohlsson

ARKEOLOGGRUPPEN AB RAPPORT 2023:39

ARKEOLOGISK UTREDNING

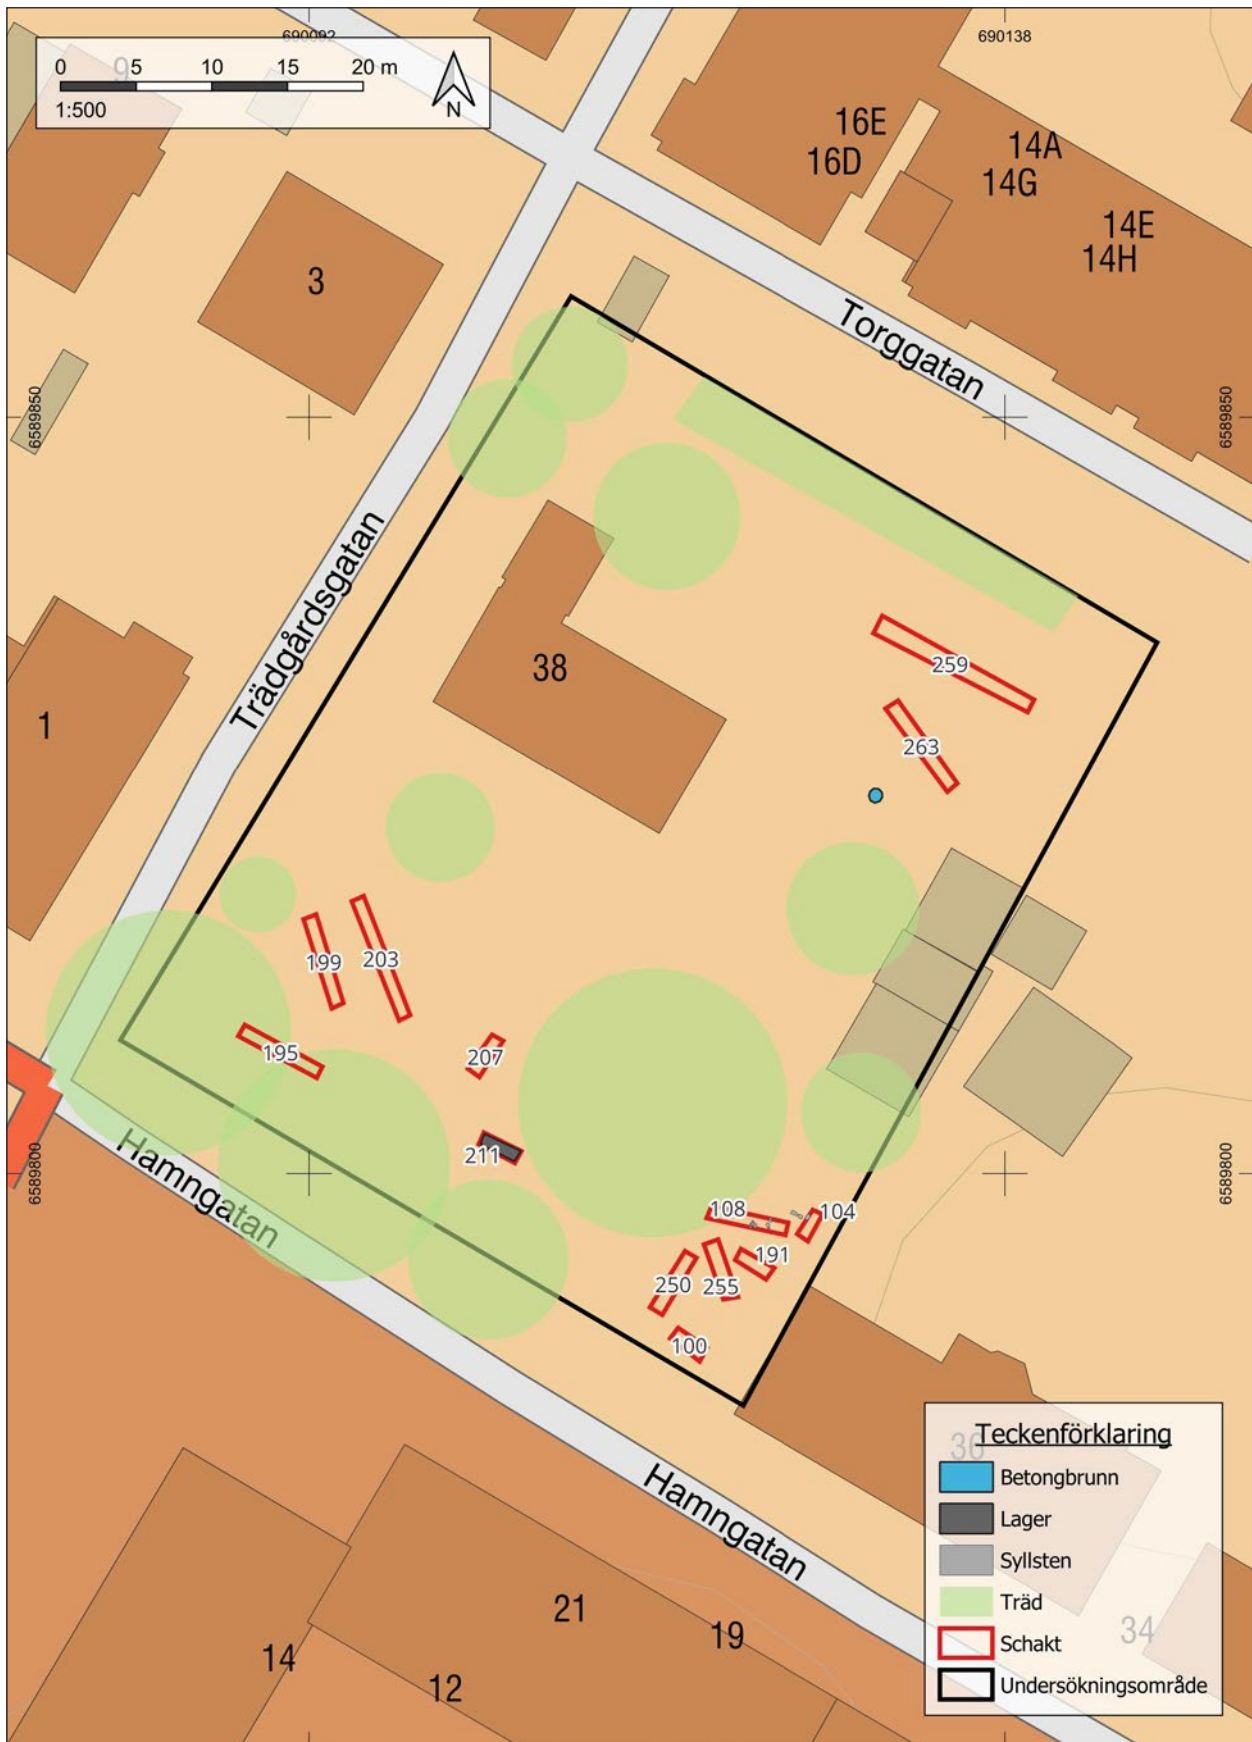
Figur 5. Schaktplan över utredningsområdet. Skala 1:500.

Den arkeologiska utredningen utfördes genom sökschaktning inom fastigheten Vega 9. Totalt grävdes 13 schakt med en längd på 2–12 meter, 1 meters bredd och upp till 0,9 meters djup. Schakten förlades på ett sådant sätt att arbetet inte skulle riskera att skada träden inom tomten och allén på tomtens nordligaste del som omfattades av biotopskydd. Flertalet ledningar var dragna till fasaden på byggnadens västra och norra sidor, vilket innebar att inga schakt kunde grävas där. Schakten dokumenterades skriftligt, fotograferades och mättes in med RTK-GPS. Vid påträffande av anläggning handgrävdes och rensades de fram. Ytorna metalldetekterades före och under avbaningen i jakt på fynd med potential att påvisa aktiviteter som utförts inom området.

Stratigrafin i de dragna schakten var likartad. I samtliga schakt framkom matjord under grästov. Matjorden innehöll små mängder recent material i form av tegelbrockor, takpannor, glas, kakel, modern keramik och liknande. I flertalet av schakten, framför allt i utredningsområdets sydvästra del, framkom fyllnadsmassor bestående av större sprängstenar om 0,2–0,8 meter, mindre stenar, tegel och betong. Fyllnaden varierade i tjocklek och var runt 0,5–0,7 meter tjock i utredningsområdets sydvästra del. Den kompakta mattan av sprängsten gick inte att komma igenom med grävmaskinen varför schakten inte kunde grävas i botten. Närvaron av betong och bitar av Höganäsrör antyder en sen datering av fyllnadsmaterialet. I de schakt där inget stenmaterial framkom påträffades undergrund av grå lera eller silt under matjorden.

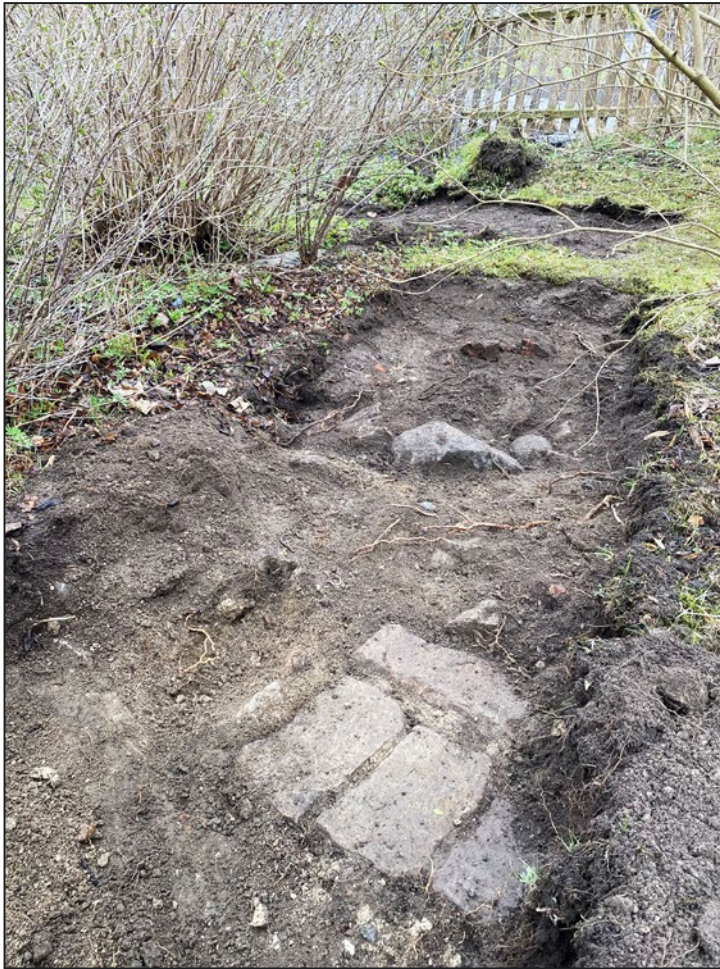
I utredningsområdets sydöstra del framkom syllstenar i schakten 104 och 108. Stenarna var 0,27×0,15–0,33×0,25 meter stora och utgjordes av såväl huggna stenar som naturstenar. Endast modernt material påträffades i raseringsmassorna i husgrunden. Materialet utgjordes av liknande saker som framkom i matjorden: modern keramik, takpannor, glas, kakel och liknande.

Figur 6. Några av sillstenarna från schakt 108 med schakt 104 i bakgrunden i utredningsområdets sydöstra del. Foto från väster.

Husgrunden som påträffades i utredningsområdets sydöstra del tolkades tillhöra en byggnad från tidigt 1900-tal, liknande de byggnader som idag står längs tomtens östra långsida. Byggnaden tolkas inte vara äldre då endast föremål av modern karaktär påträffades i anslutning till syllan. Då ingen byggnad syns på flygfoton från åren 1960 och 1975 har den troligen rivits innan 1900-talets andra hälft.

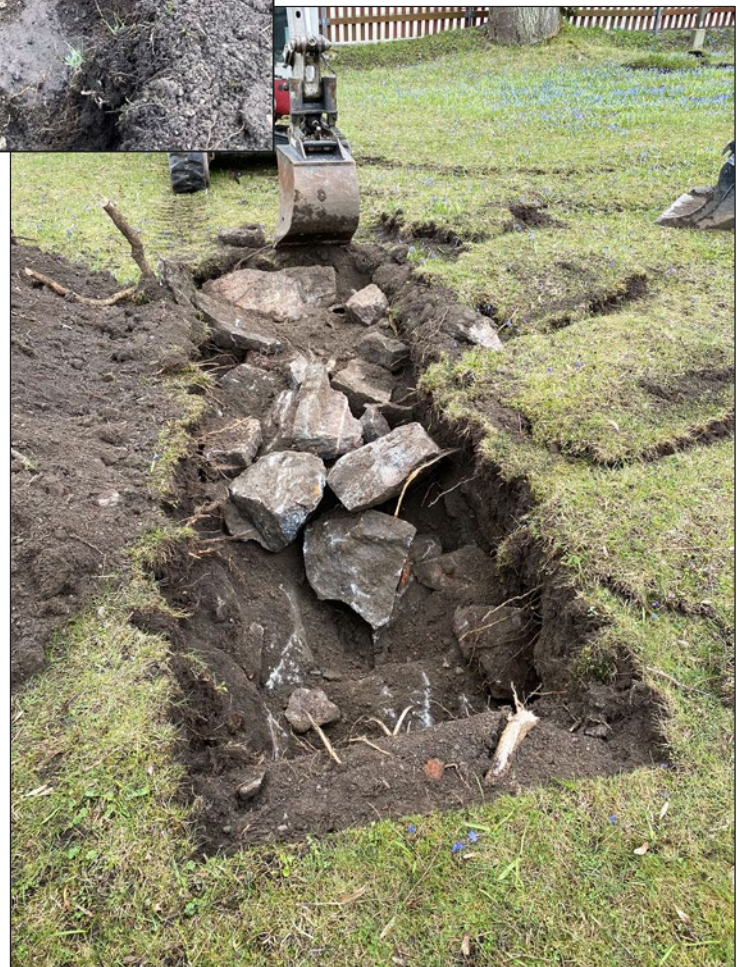
Figur 7. Fyllnadsmassorna bestående av sprängsten som framkom i stora delar av utredningsområdet. Fotot taget i utredningsområdets sydvästra del från nordöst

Fyllnadsmaterialet som till stora delar bestod av sprängsten tolkades vara markutjämning från 1800- och/eller 1900-tal; det då stenarna visade spår efter moderna verktyg och att materialet innehöll betong och Höganäsrör. Stenarna kan möjligen vara relaterade till området som kopplats till stembearbetning eller stenindustri (L2013:8438 i KMR) vid Petersberg i västra Vaxholm. Stembearbetningen vid Petersberg visade också spår av moderna verktyg och tolkades vara från 1900-talets första hälft (Broström 2013). Denna markutjämning
