ARKEOLOGGRUPPEN AB RAPPORT 2023:46

ARKEOLOGISK UNDERSÖKNING
I FORM AV SCHAKTNINGSÖVERVAKNING

Schaktningsövervakning vid Granbergsdals hytta

L1981:6524 Granbergsdals hytta
Granbergsdal 2:7
Karlskoga socken och kommun
Örebro län
Värmland

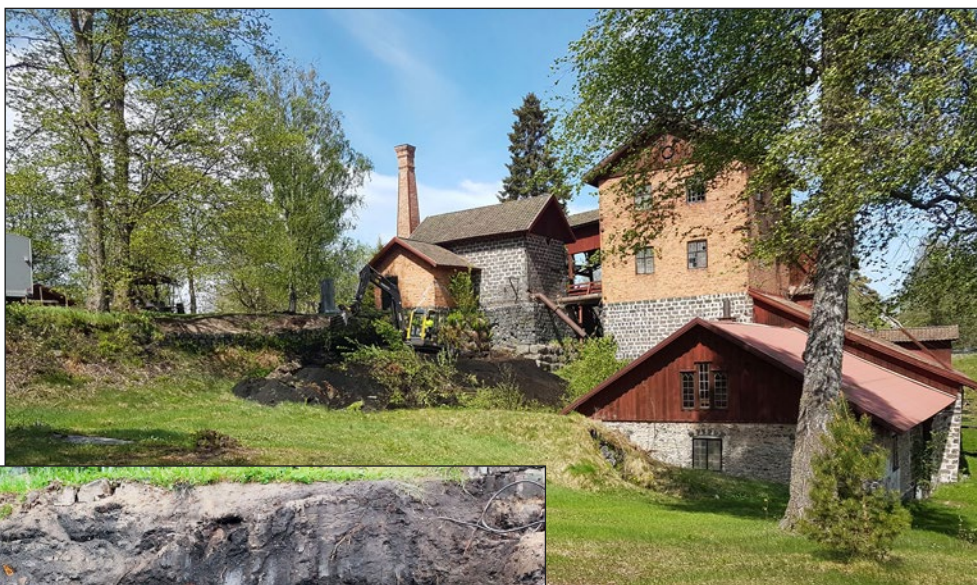
Figur 5. Översiktsfoto över grävningen av schakt S1. Foto från sydöst.

Tre schakt med en sammanlagd yta på 283 kvadratmeter har undersökts. Schakt S1 grävdes på båda sidor om muren i söder. Schaktet var 20×4,5 meter stort (N-S) och 3,2 meter djupt. En lagerföljd kunde noteras där två tjocka lager av svart silt med inslag av kol, småsten och grus varvades med rostbrun silt med hög järnhalt. I det undre av de svarta lagren fanns inslag av masugnsslagg och träflis.

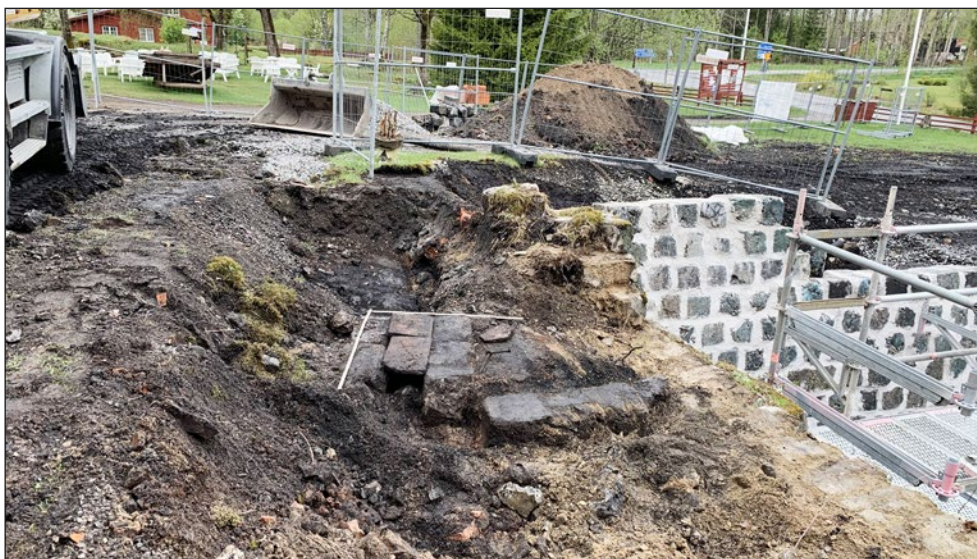
Figur 8. Rökgången A2 sedd från östsydöst.

Det sista schaktet som undersöktes (S3) innehöll anläggningarna A2, A3 och A4. I den södra delen av schaktet var anläggningarna skadade av ett recent schakt med plaströr. Schaktet mätte 10,5×5,5 meter och var 0,5–1,6 meter djupt. A2 var en 1,2 meter bred rökgång. Den framtagna delen var 2 meter lång. Rökgången bestod av en kanal som var uppbyggd av 38×30×28 meter stora sinnerstenar. Själva kanalens storlek motsvarade en sinnerstens bredd. Över kanalen låg järnplattor som ett lock och i öster låg ett koligt lager. Öster om rökgången låg ett 1,6 meter tjockt lager med rasmassor innehållandes skorstenstenar och takpannor. Därunder framkom ett 1,5×1,5 meter stort fundament, troligen till en skorsten (A3). Det bestod av 0,38×0,28 meter stora sinnerstenar kantat i öster av tegelstenar lagda i tre rader. Tegelstenarna var 0,3×0,15 meter stora. I schaktets västra del fanns en cirka 3 meter lång mur (A4) bestående av en rad med sinnersten. Stenarna var även här 0,38×0,28 meter stora och två skift var synliga. Schaktet grävdes inte i botten. Sannolikt är anläggningarna rester av hur hyttan såg ut under slutet av 1800-talet innan den fick sitt nuvarande utseende.

Anr	Typ	Mått/m	Höjd/m	Beskrivning
A1	Fundament	2,0x1,8	0,7	Stenar <1,3 m i två skift, järnrör och järnbalk. Möjligen sentida förstärkning av mur. Ej synlig i sektion.
A2	Rökgång	2x1,2	+0,5 H 0,3	Kanal uppbyggd av sinnersten 38x30x28 m stora. Över kanalen fanns järnplattor. I Ö ett koligt lager.
A3	Skorstensfundament	1,5x1,5	1,6	Yta av sinnersten 0,3x0,28 m stora kantat av lagda tegelstenar 0,3x0,15 m stora. Framkom under rasmassor med skorstenstenar och takpannor.
A4	Mur	3x0,38	0,56	Mur av sinnersten. I rasmassor fanns rikligt med skorstenstenar och takpannor.
