Schaktningsövervakning runtom Glanshammars kyrka

Örebro Glanshammars kyrka 1:1

ARKEOLOGGRUPPEN AB RAPPORT 2024:05

ARKEOLOGISK UNDERSÖKNING
I FORM AV SCHAKTNINGSÖVERVAKNING

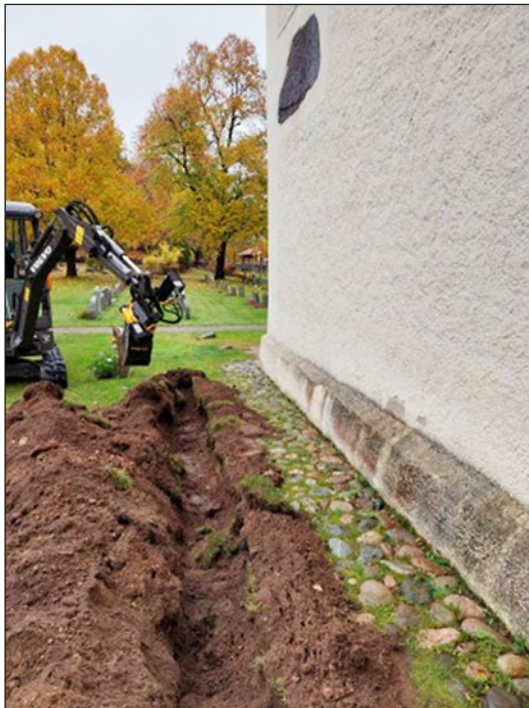
Figur 5. Schaktet väster om kyrkobyggnaden. Foto från söder.

Schaktningen för ny dagvattenledning inleddes nordväst om kyrkan. Där övervakades ett cirka 0,5 meter brett och 0,4 meter djupt schakt. Det grävdes invid en utbyggnad från 1400-talet (Curman & Roosval, 1961:540f). Under grästorv och matjord framkom ett 0,2–0,3 meter tjockt lager av brungrå sandig silt utblandat med murbruk, tegelfragment, enstaka ben från människa och stenar. Cirka 2,5 meter norr om kyrkans nordvästra hörn framkom ett människokranium på 0,4 meters djup. Schaktet flyttades något åt väster för att undvika skador på graven. Schaktningen fortsatte sedan i öst-västlig riktning på kyrkans norra sida. För att kunna avleda regnvatten från takets hängrännor grävdes också två avstickande schakt från den norra kyrkoväggen till schaktet för dagvatten. Schaktet uppvisade en liknande lagerföljd och innehåll som på kyrkans västra sida.

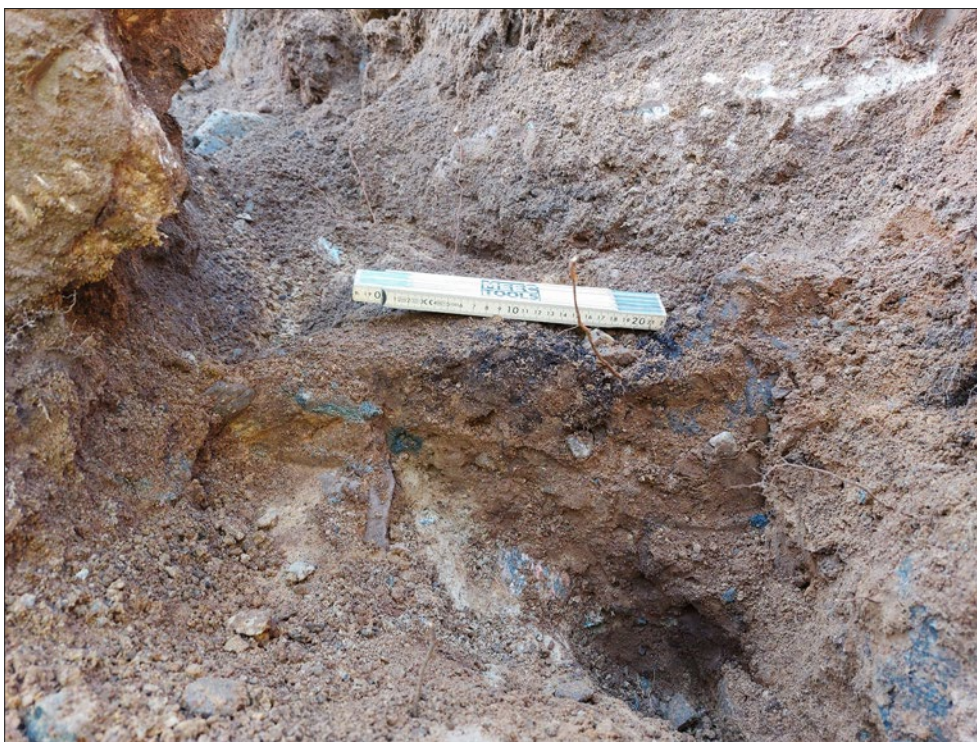
Figur 7. Nedgrävningen A150 efter att den snittats. Foto från sydöst.

På kyrkans östra sida grävdes schaktet i ungefär nord-sydlig riktning med flertalet små utstickare åt öster och väster. Det grävdes för det mesta med en bredd på 0,7–0,8 meter, med undantag för precis vid ett 1,8x1,2 meter stort stenblock centralt i schaktet där schaktet grävdes 1,8 meter brett. Schaktet hade öster om kyrkan ett djup på 0,6–0,9 meter och blev succesivt grundare åt söder. Vid breddningen av schaktet intill stenblocket påträffades en nedgrävning (A150) som möjligen kan vara ett stolphål. Anläggningen påträffades på 0,8 meters djup, i nivå med det intilliggande blocket. Den var rund till formen, minst 0,4 meter i diameter och 0,3 meter djup. Nedgrävningen fortsatte utanför schaktkanten. Den hade en möjlig stenskoning av fyra till fem stenar med storlek på upp till 0,3 meter. Anläggningen innehöll inget daterbart material.

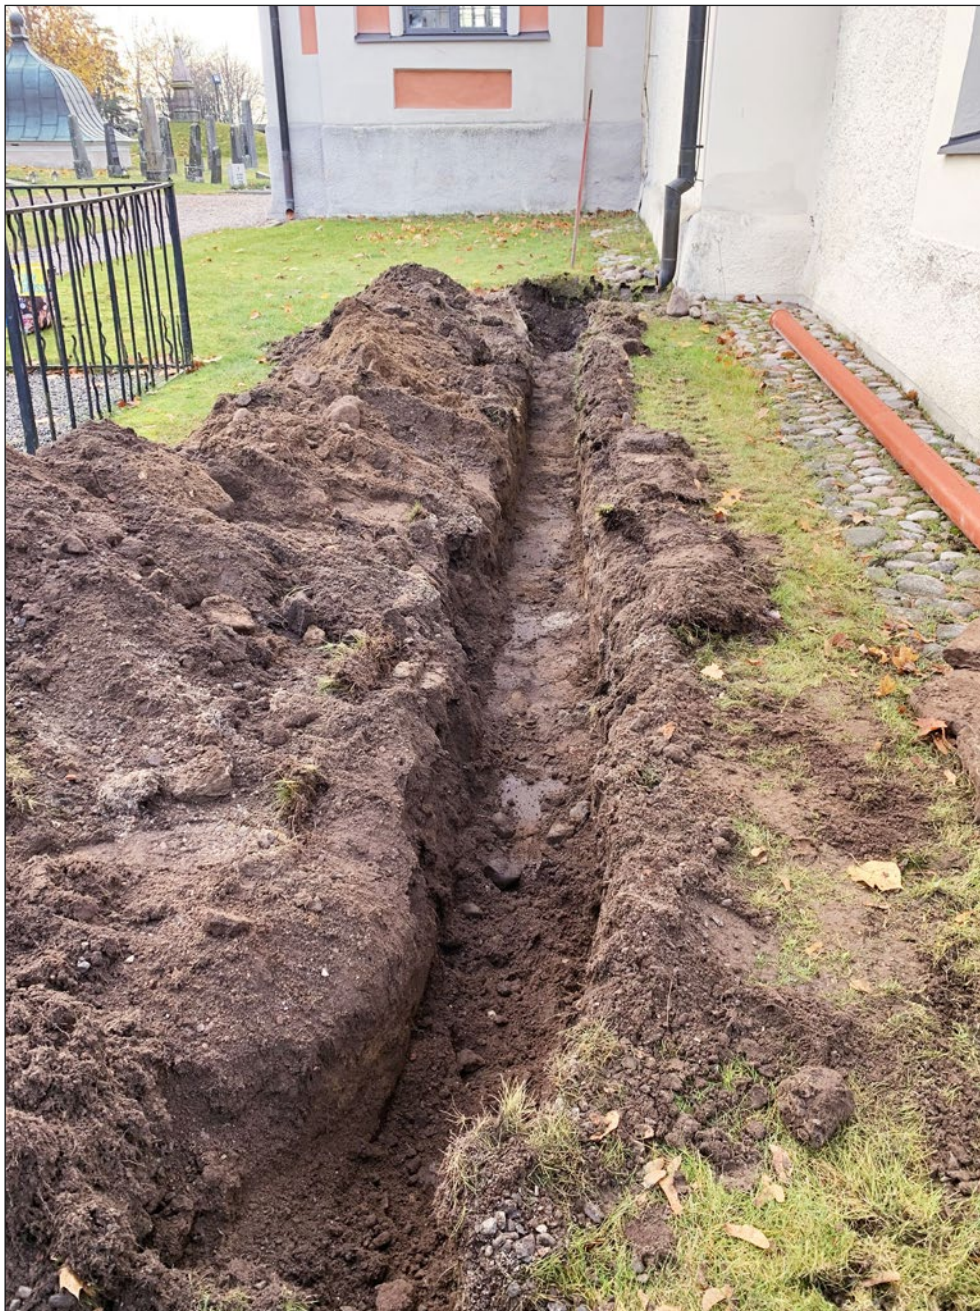
Figur 8. Schaktet öster om kyrkan, norr om det Reuterska gravkoret. Foto från norr.

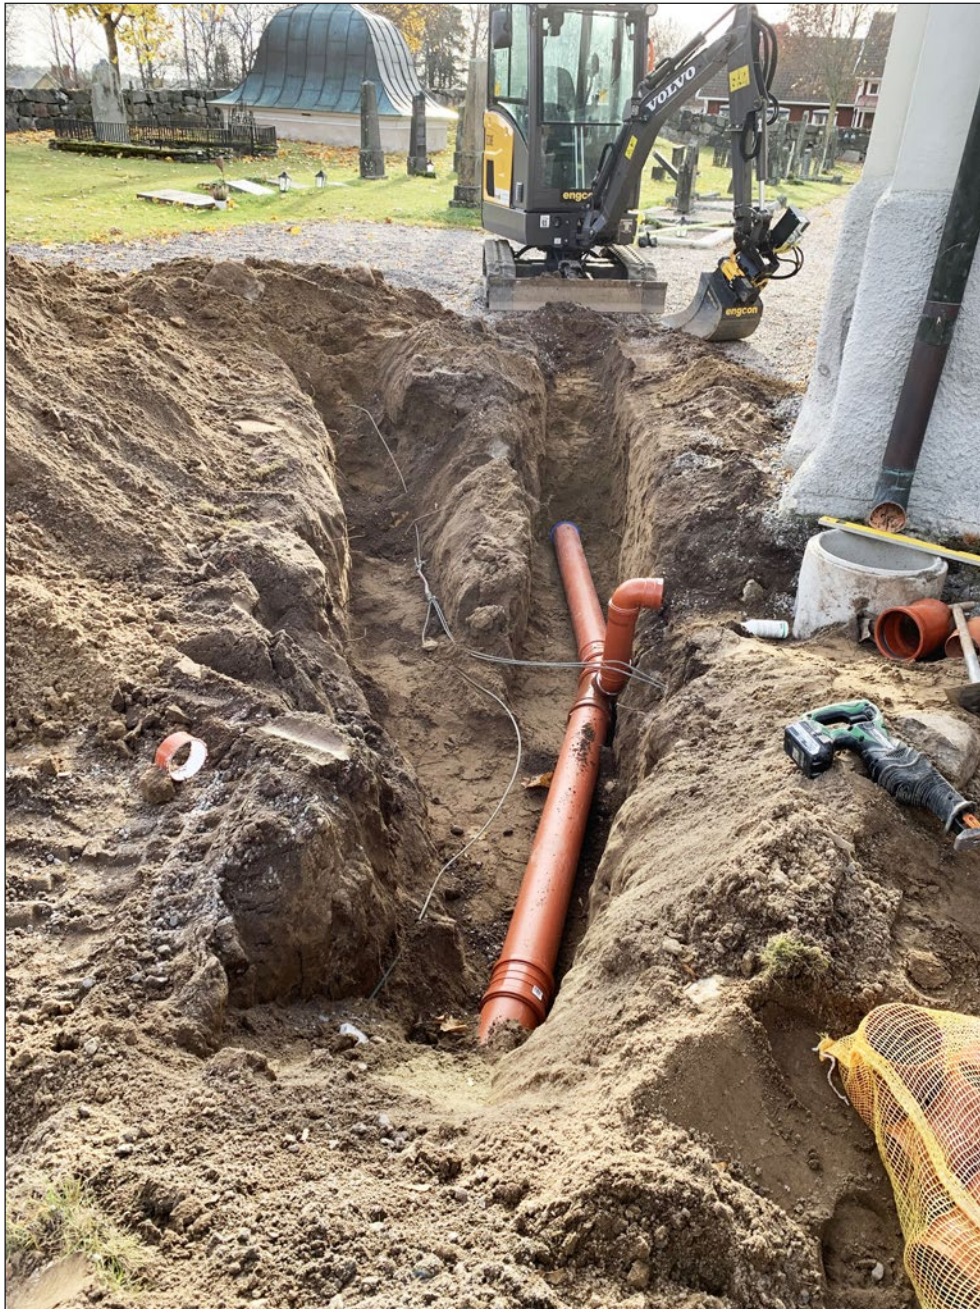
Figur 9. Schaktet öster om kyrkan där utstickaren i nordväst-sydöstlig riktning syns till vänster i bilden. Foto från norr.

Två gravar påträffades i en utstickare i nordväst-sydöstlig riktning. Den nordligaste av dem (A108) påträffades vid 0,9 meters djup. Endast en liten del av skelettet var synligt i schaktkanten. Graven undersöktes inte och lämnades på plats. Den södra graven (A100) framkom vid 1,1 meters djup och låg i

öst-västlig riktning med huvudet åt väster. Då schaktet breddades i öst-västlig riktning blev graven helt synlig inom schaktet. Graven var 2×0,6 meter stor och kroppen låg med händerna vilandes på höfterna. Då armplaceringen kan indikera en medeltida datering fattades beslut att ¹⁴C-datera kroppen. ¹⁴C-analys av ben från graven gav dateringen 1689–1923 e. Kr. Baserat på skallen gjordes bedömningen att kroppen tillhörde en vuxen kvinna. Graven undersöktes och togs bort. I den södra schaktväggen syntes antydningar till ytterligare en grav.

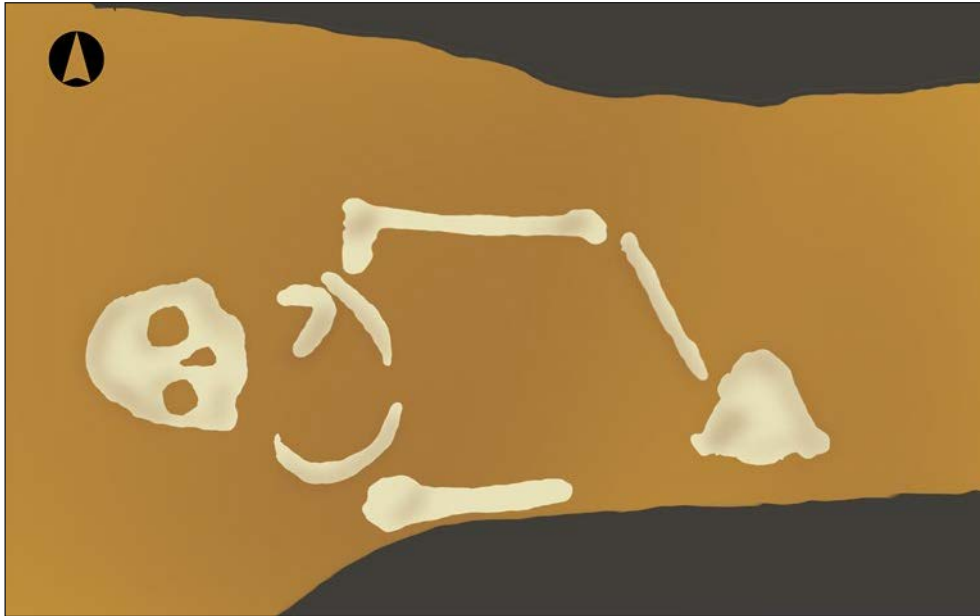
Figur 10. Illustration av skelettet i graven A100 efter fotografier.

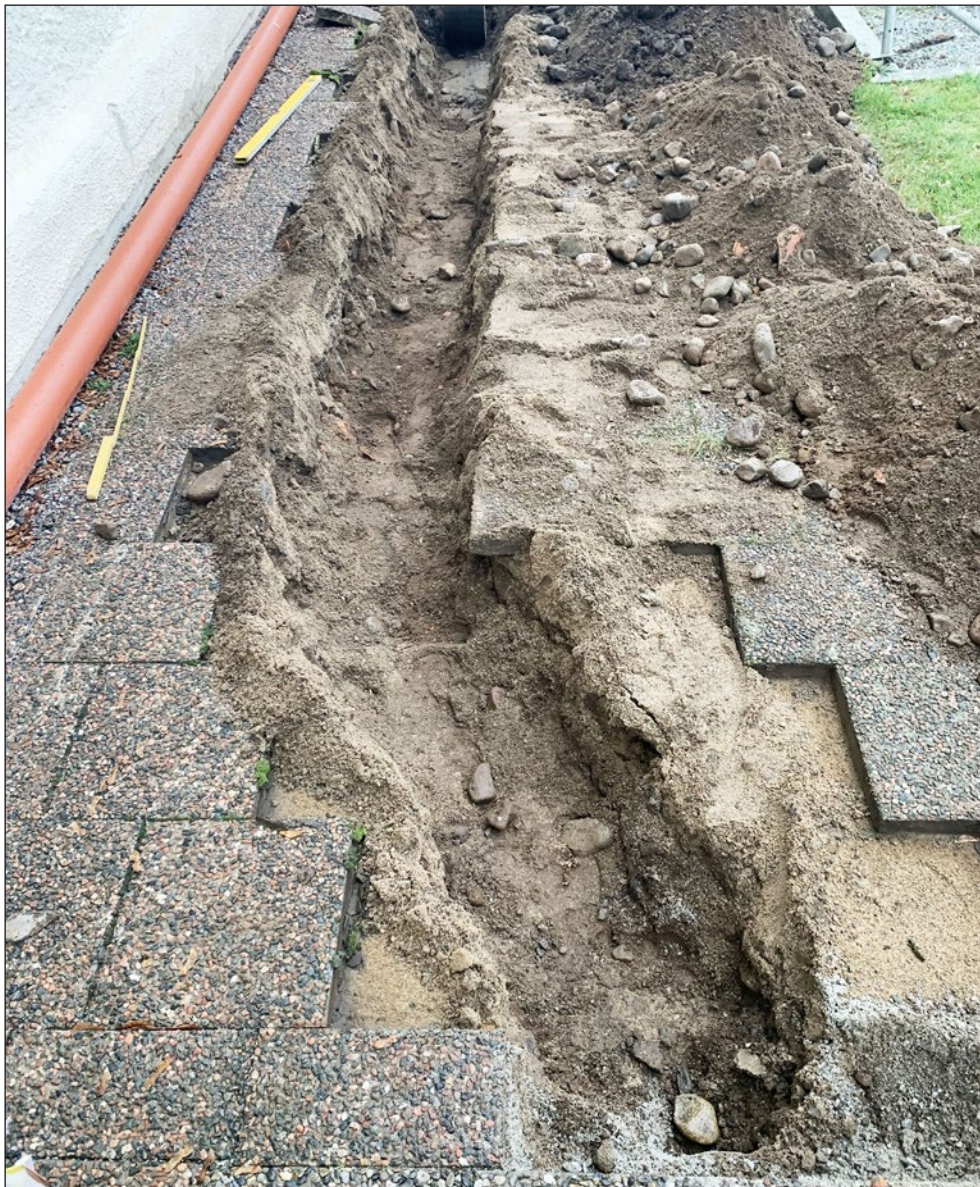
Figur 11. Schaktet söder om kyrkan. Foto från väster.

Söder om kyrkan, vid byggnadens sydöstra hörn, grävdes schaktet i öst-västlig riktning ungefär 0,65 meter från väggen. Det grävdes till 0,3–0,4 meters djup och med bredd av 0,5 meter. Överst i schaktet låg stenplattor i grusblandad sättsand vilket följdes av något humös sand med inslag av tegelfnyk och enstaka, dåligt bevarade, människoben.

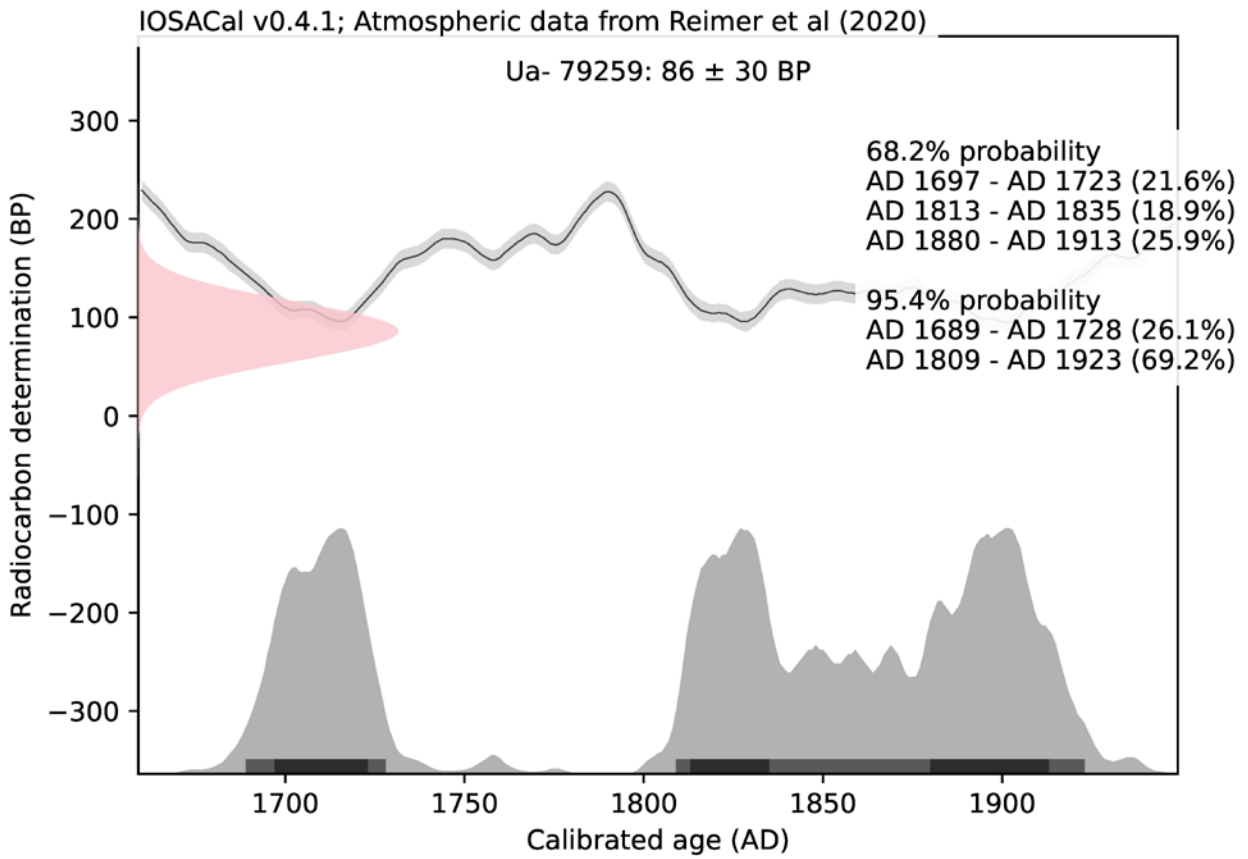
Kalibreringskurvor

Labnummer	Prov	$\delta^{13}\text{C}\%$ V-PDB	^{14}C ålder BP
Ua-79259	Glanshammar ka. Prov 1	-20,6	86 ± 30
