Schaktning i en stenålders- boplats norr om Källsta

ARKEOLOGGRUPPEN AB RAPPORT 2024:16

ARKEOLOGISK UNDERSÖKNING
I FORM AV SCHAKTNINGSÖVERVAKNING

L1983:9921 & L1985:1645

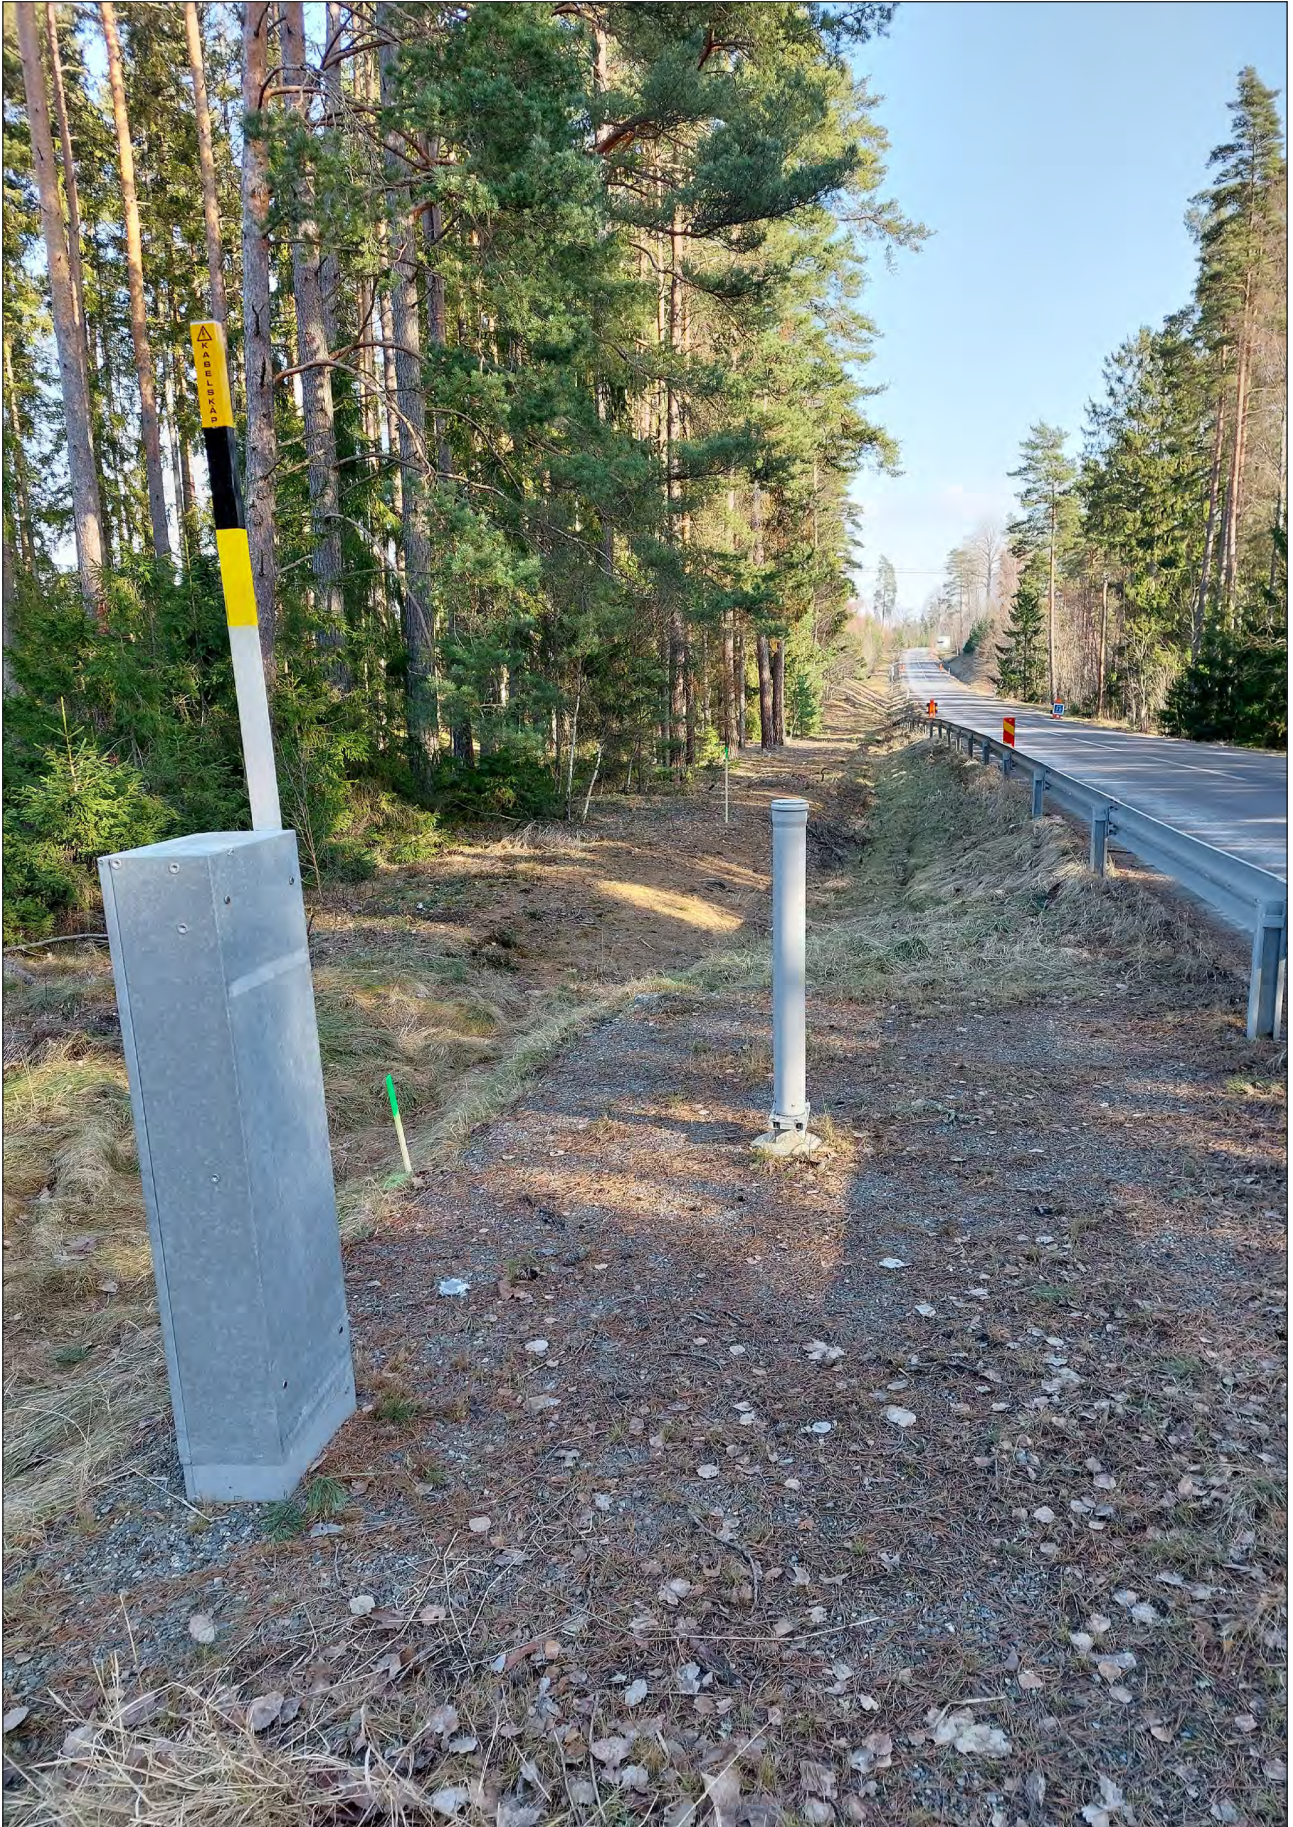
Figur 3. Boplatsen L1983:9921 norr om väg 52. Foto från väster.

Boplatslämningen L1938:9921 ligger på en flack, sandig yta direkt söder nedanför en rullstensås i skogsmark, norr om väg 52. Lämningen har en oklar utbredning men är i KMR inmätt som en yta om 75×10 meter i öst-västlig riktning. Färdvägen L1985:1645 utgör en hålväg som är 75 meter lång i sydöst-nordvästlig riktning. Den är 1–3 meter bred och 0,2–0,6 meter djup med rundad botten (KMR).

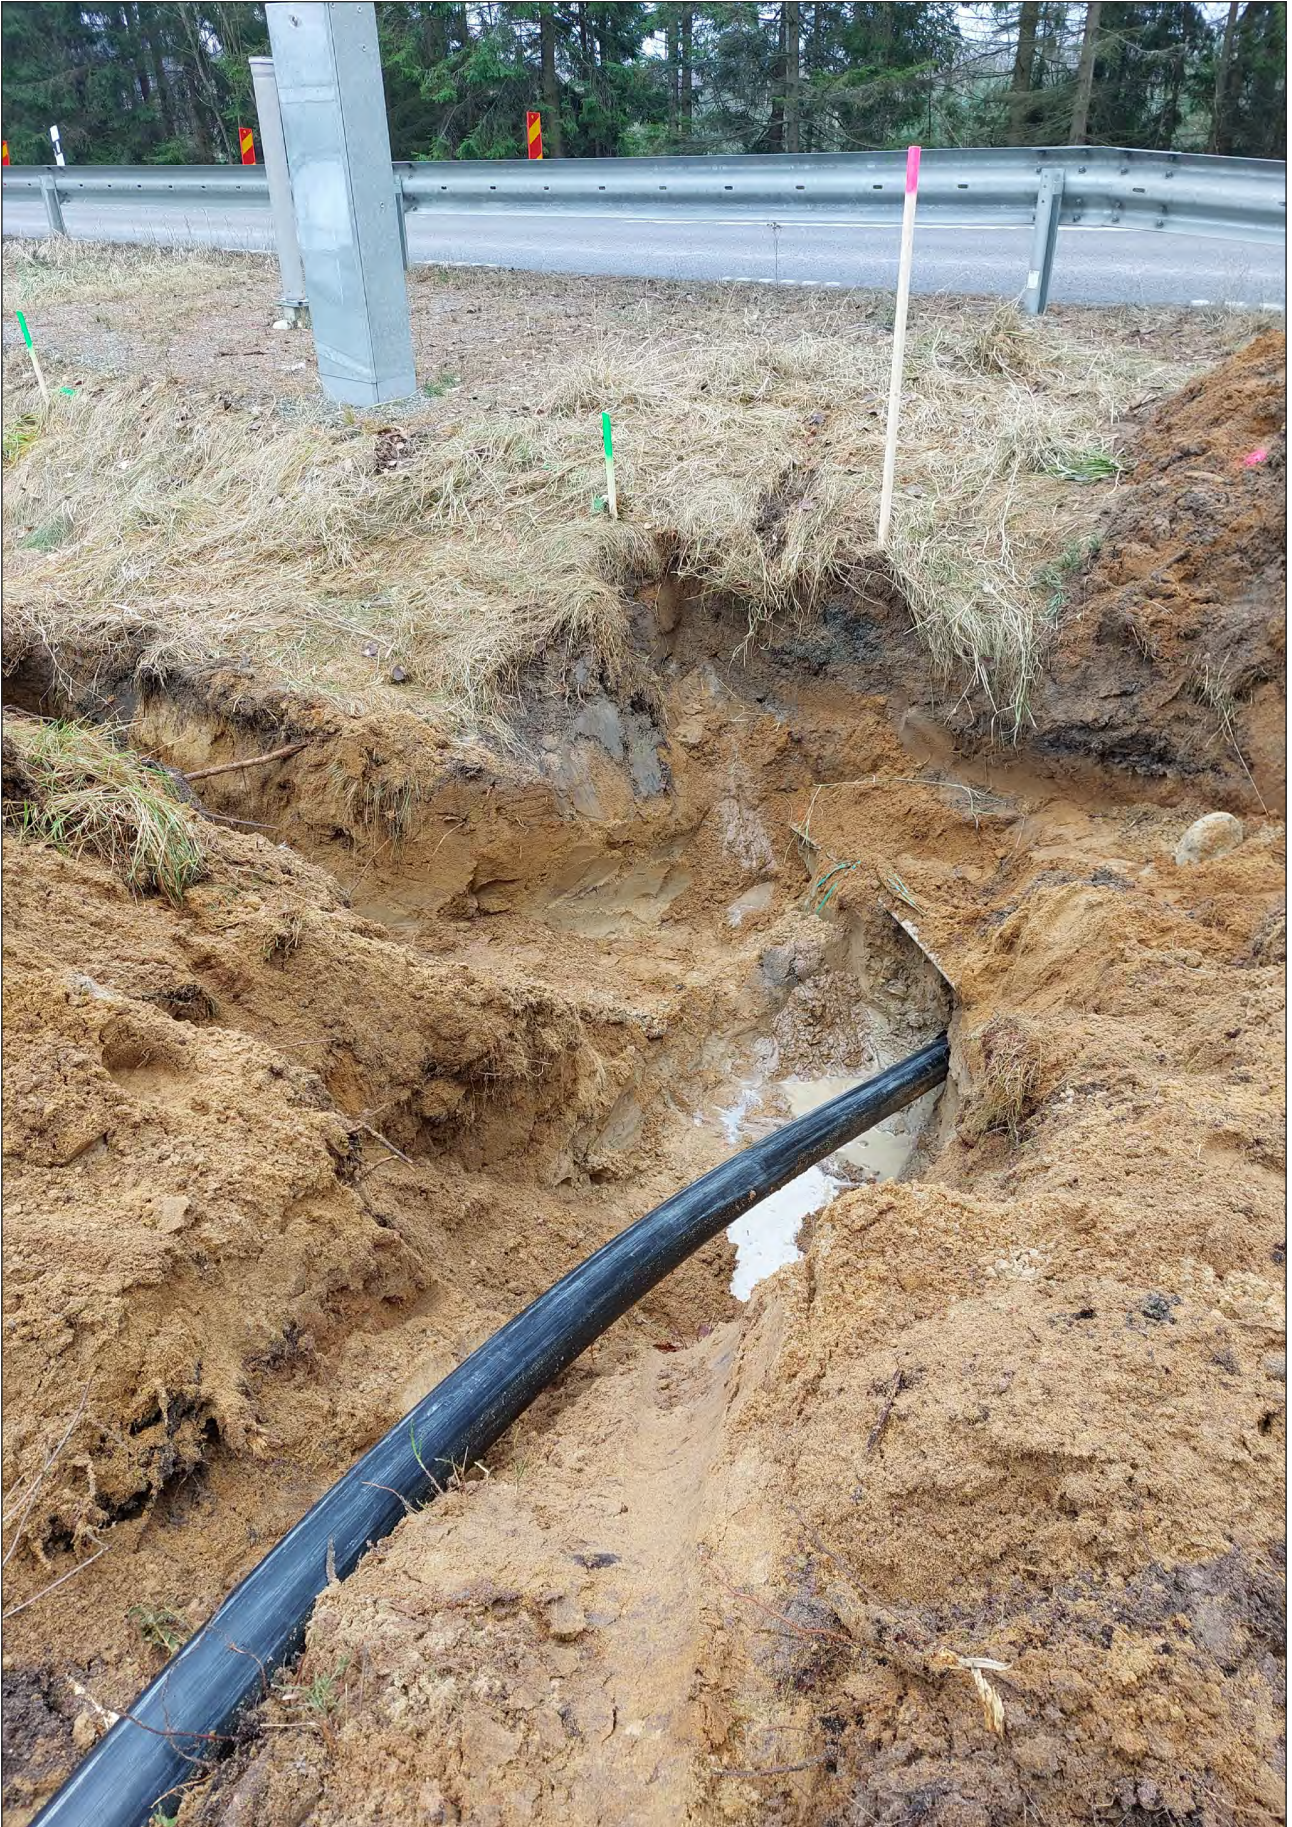
Figur 5. Schakt 1 efter att den styrda borrhningen under vägen var slutförd. Över kabeln syns den tidigare nedlagda fiberkabeln i schaktkanten. Foto från nordväst.

Norr om väg 52, i det sydvästra hörnet av boplatsslämningen L1983:9921, grävdes ett schakt (S1) med oregelbunden form om 4,5×3,5 meter till ett djup på 0,6–1 meter. I den sydvästra delen av schaktet, där borren förväntades komma igenom, grävdes det som djupast. Schaktet grävdes delvis i vägbanken till den moderna vägen och delvis norr därom. Under 0,1–0,2 meter grästov och 0,2 meter matjord framkom ett 0,3–0,6 meter tjockt lager av rödbrun, fin sand. Sanden innehöll näst intill inga stenar och endast en liten mängd rötter i toppen. I botten av lagret framkom en fiberkabel som var tvungen att lokaliseras för att kunna undvikas vid den styrda borrningen. Under sandlagret framkom undergrund av ljus, fin, hårt packad beige sand.

Massorna i schakt 1 upplevdes något omrörda och grävda tidigare. Detta stärks av förekomsten av den äldre fiberkabeln, schaktets placering nära vägbanken och markberedningen för den planerade fartkameran och elskåpet (syns uppe till vänster i figur 5) samt att det under vintern 2018–2019 grävdes ett schakt i öst-västlig riktning i den här delen av boplatsslämningen (Klotz & Färjare 2021). Inga fynd eller anläggningar påträffades i schaktet.

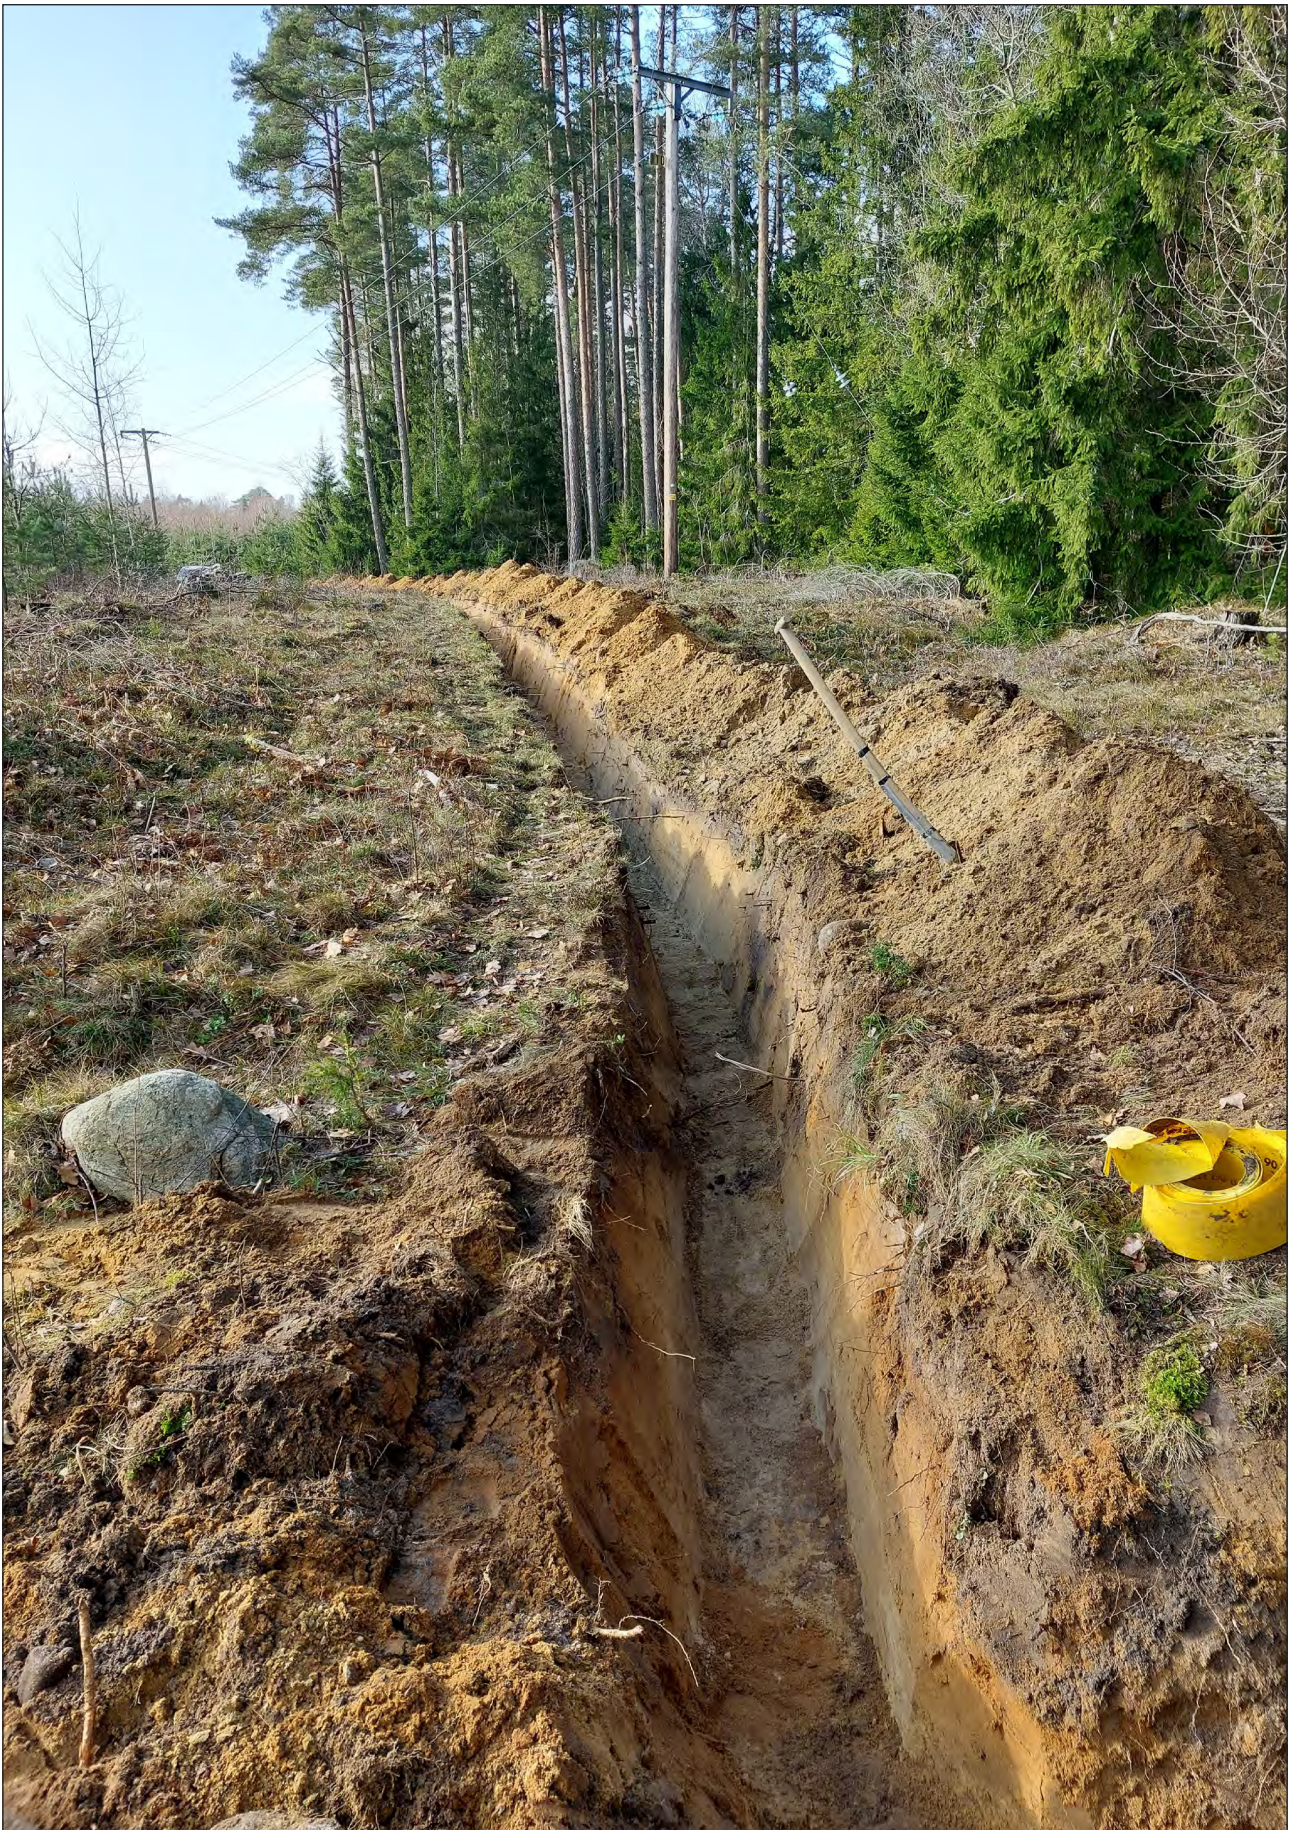
Figur 6. Schakt 2 efter färdig grävning. Foto från öster, stående bredvid kraftledningsstolpen.

Söder om väg 52 grävdes ett 55 meter långt schakt (S2) till ett djup på 0,7 meter i en ledningsgata för luftburna ledningar. Schaktkanterna var något släntade. I toppen var schaktet 0,7 meter brett och i botten var det 0,4 meter. Schaktet grävdes i öst-västlig riktning mellan borrhjulet och den stolpe som kabeln kopplades till. Under 0,05–0,2 meter skogsförna framkom ett 0,2–0,5 meter tjockt lager fin rödbrun sand, liknande sanden i schakt 1. I schaktbotten framkom undergrund av fin, beige sand. Längst i öster i schaktet, vid kraftledningsstolpen, var lagren omrörda, rester efter en rotbrand påträffades och flertalet kablar låg i marken. Inga fynd eller anläggningar påträffades i schaktet.

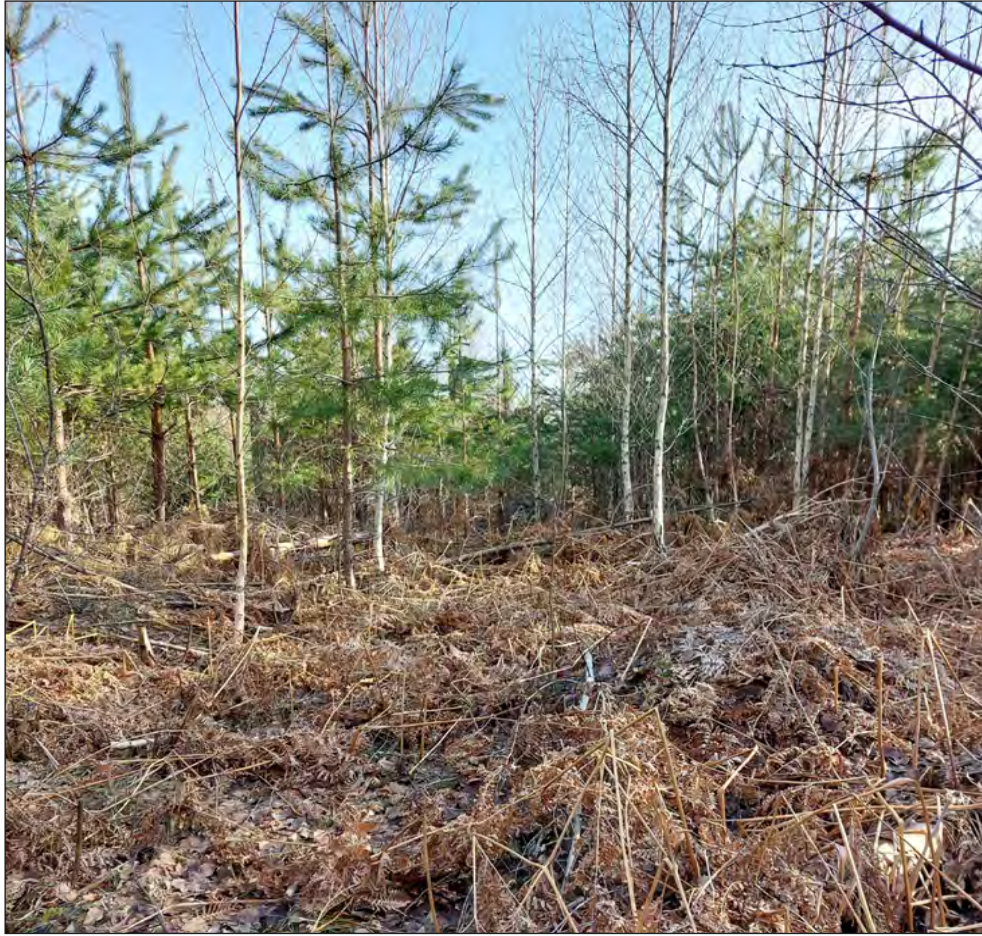
Figur 7. Den igenvuxna omgivningen runtom färdvägen L1985:1645. Foto från norr.

Vid undersökningen gjordes en snabb överblick över de berörda fornlämningarna. Hålvägen L1985:1645 kunde inte identifieras vid fältbesöket. På platsen växte stora mängder små barrträd och runt dem låg stora mängder döda ormbunkar, grenar och kapade små barrträd. Boplatsten L1983:9921 hade inte förändrats sedan beskrivningen i KMR.
