Schakt genom bråte i Stora Mellösa

Hög L1980:4137
Mellösa 2:2
Stora Mellösa socken
Örebro kommun och län
Närke

ARKEOLOGGRUPPEN AB RAPPORT 2024:34

ARKEOLOGISK UNDERSÖKNING
I FORM AV SCHAKTNINGSÖVERVAKNING

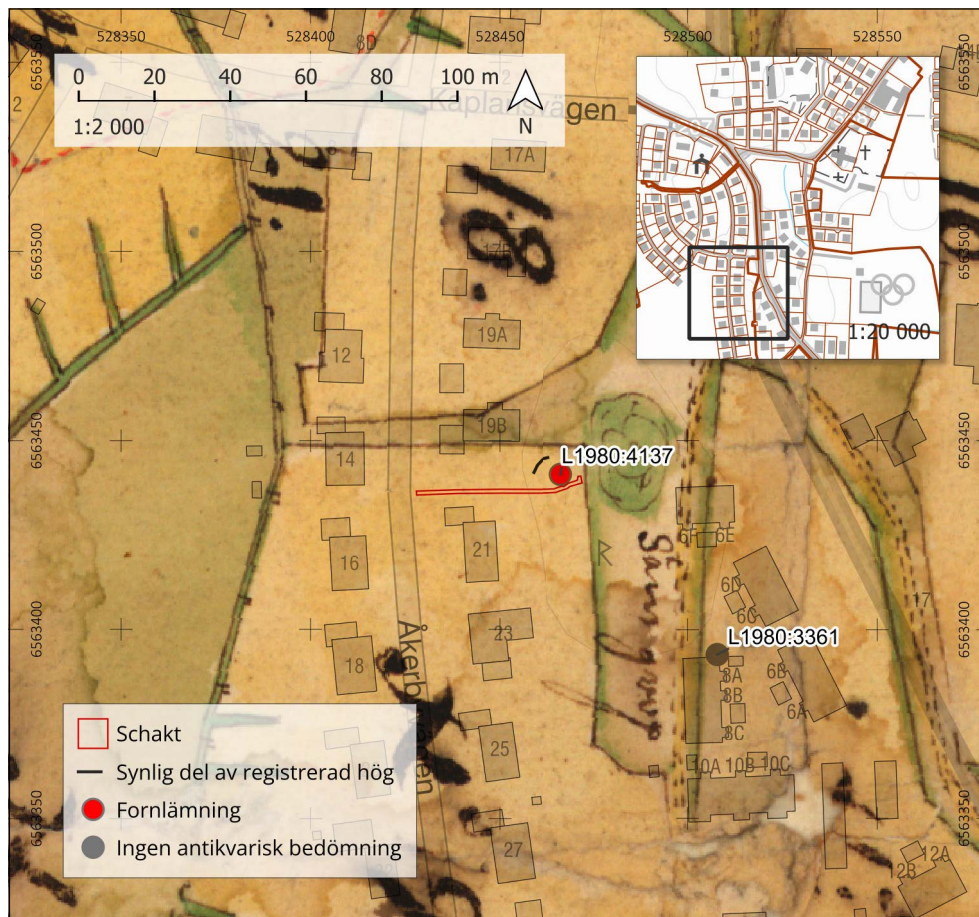
Figur 3. Utsnitt av karta (LMA 18-stm-21) med schakt samt berörd fornlämning L1980:4137 och lämning utan antikvarisk bedömning L1980:3361. Skala 1:2 000.

Om de högar som Sune Lindqvist skriver om är L1980:4137 och L1980:3361 så bör de ha funnits även vid ritandet av kartan från år 1700, men där finns endast en hög. Vilken av de två registrerade högarna det är går inte att veta. Platsen för schaktet består idag av en grusad gång- och cykeltväg mellan två villatomter. I öster, där sandgropen fanns år 1700 (se figur 3) finns en terrasserad gräsyta. Terrassereringen är sannolikt gjord i samband med att villaområdet byggdes under 1960- eller 1970-talet. Den är sannolikt uppbyggd av rivningsmassor från ett mejeri som stått en liten bit söderut från undersökningsområdet. Mejeriet grundades år 1909 (Eckerbom, Hultgren & Waldén 1948) och revs i samband med att villabebyggelsen anlades (se figur 7).

Det går utifrån resultaten inte att avgöra om den bevarade delen av högen (L1980:4137) som syns inne på tomten i norr verkligen är den hög som finns i 1700-talskartan (LMA 18-stm-21) eller om även den är en del av terrasseringen.

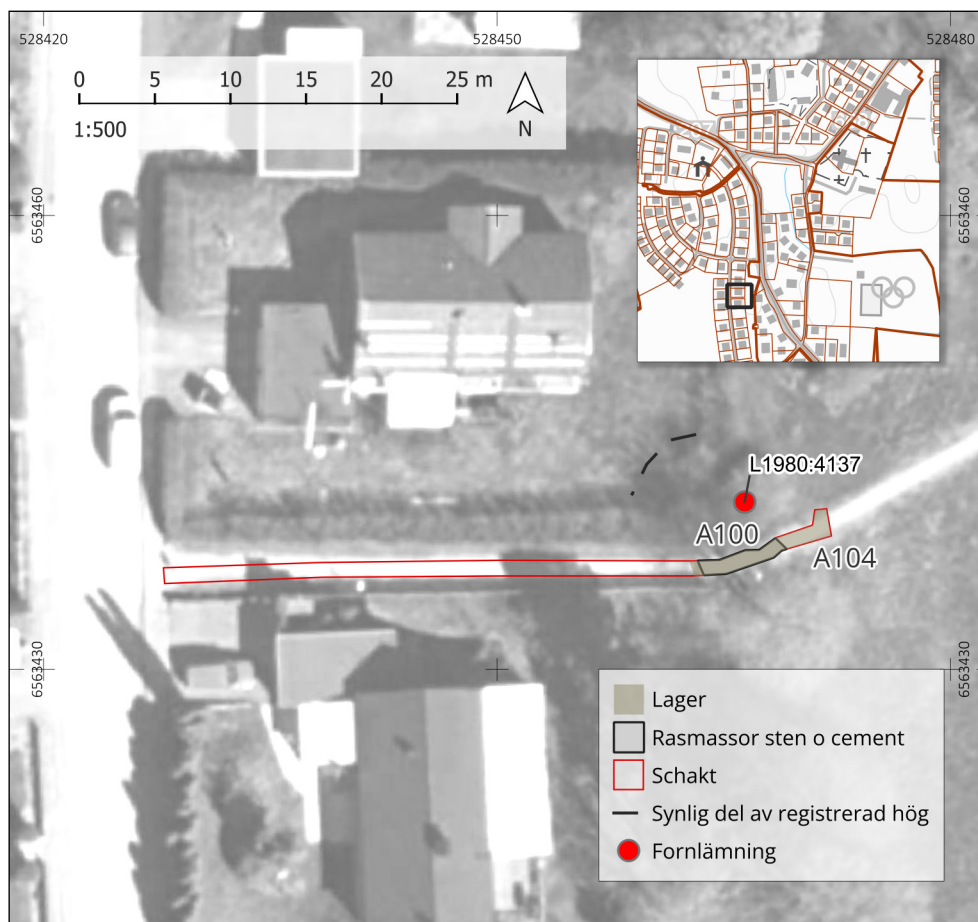
Figur 4. Schakt- och anläggningsplan. Skala 1:500 med infällning i skala 1:20 000.

Ett 37×1 meter långt och 0,6 meter djupt schakt drogs mitt i en gångväg med grusbeläggning. Gruset var 0,1–0,15 meter tjockt. Därunder fanns alven. I väster bestod alven av finkornig sand. En bit in mot öster framkom åsgrus under sanden. Sanden tunnade ut och åsgruset låg direkt under det påförda gruset i öster. I höjd med högen L1980:4137 låg ett omrört lager med matjord och lera. I lagret fanns inslag av tegelkross. Lagret innehöll på lägre nivå upp till 1,5 meter stora, kantiga stenblock och 0,2 meter tjocka cementplattor. Dessa stenar (A100) fanns utmed en 5,5 meter lång sträcka. I öster övergick fyllningen i rena raseringsmassor (A104) med stort inslag av tegel samt äldre ledningar och lite metallskrot. Längst i öster fanns en tidigare nedgrävd ledning som löper i nord-sydlig riktning. Lagren fortsatte ned under schaktdjup.

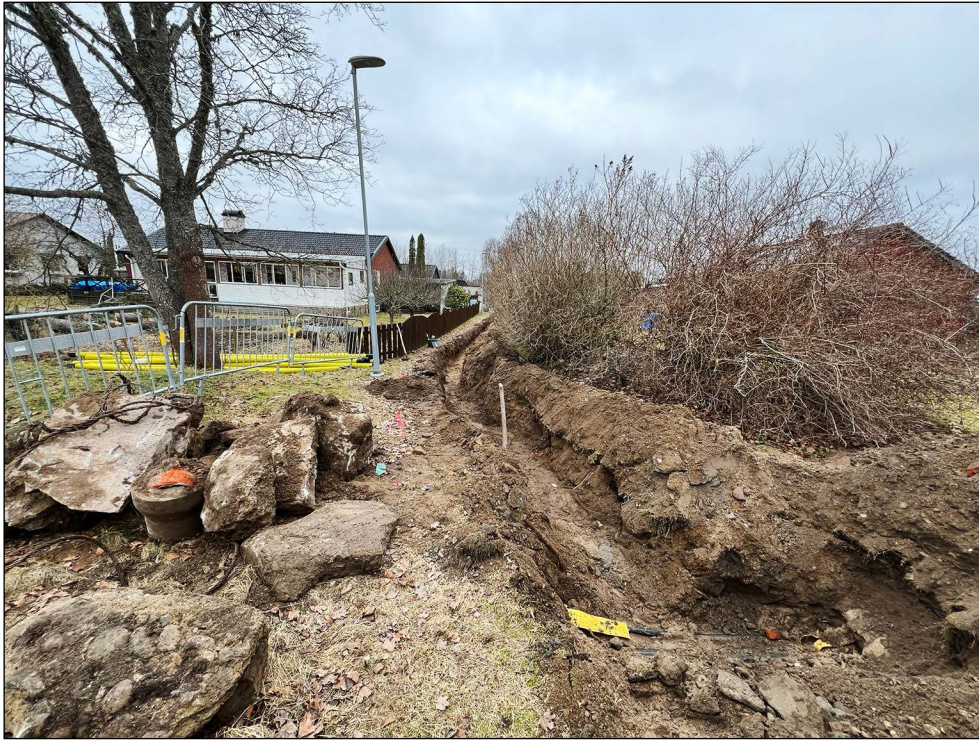
Inga spår av lämningar som kunde kopplas till högen L1980:4137 påträffades. Inga fynd gjordes. Inte heller togs några prov för analys.

Figur 5. Schaktet är färdiggrävt och uppgrävda stenar och cementblock ligger vid sidan om. Högen L1980:4137 är gömd bakom busken. Foto från öster.

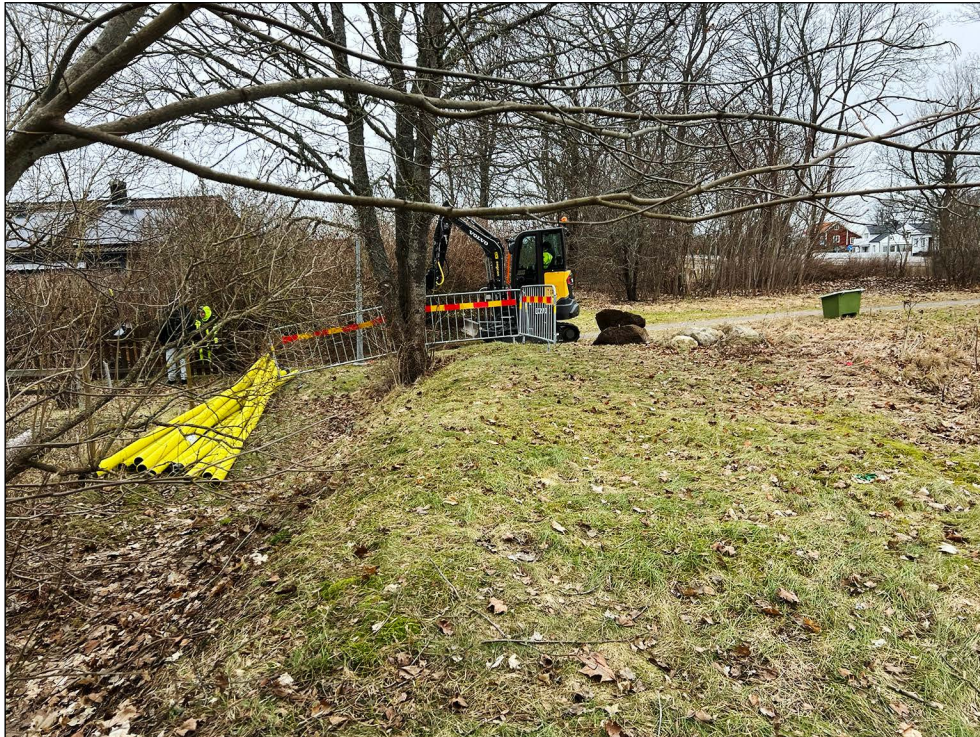
Stenarna A100 och raseringslagret A104 är del av den uppbyggda terrass som fortsatte söderut från gångvägen. Materialet i terrasseringen kommer med stor sannolikhet från det mejeri som stått en liten bit söderut från undersökningsområdet. Mejeriet grundades år 1909 och revs under 1960- eller 1970-tal i samband med att villabebyggelsen anlades (Eckerbom, Hultgren & Waldén 1948; se figur 7).

Figur 6. Den terrassering som stenarna A100 och raseringslagret A104 var del av. Foto från söder.

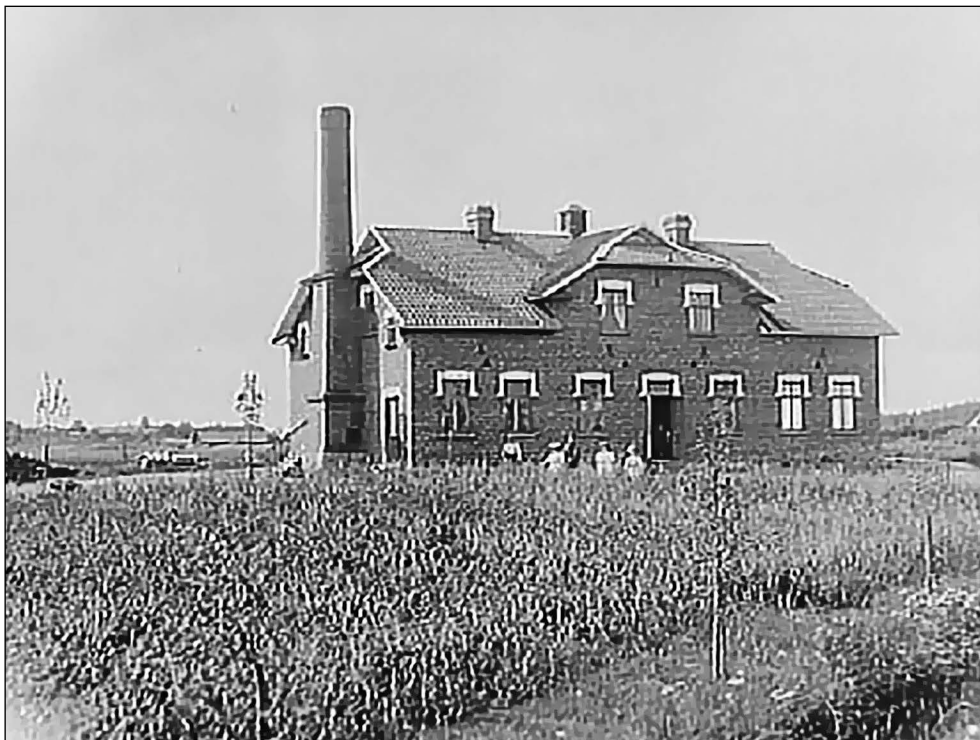
Figur 7. Stora Mellösa Mejeri, en och en halv vånings mejeribyggning med hög skorsten, tegelbyggnad, 5 personer framför mejeriet. Fotograf Samuel Lindskog. Källa: OLM-Nr.4198-1
