# Arkeologisk schaktningsövervakning på Stöökagatan i Askersund

L1982:8620  
Askersund 1:1  
Askersund socken  
Askersund kommun  
Örebro län, Närke  
Rasmus Ohlsson

© 2024 Arkeologgruppen AB  
Arkeologgruppen rapport 2024:49  
Lst dnr 431-4010-2023

ARKEOLOGISK UNDERSÖKNING  
I FORM AV SCHAKTNINGSÖVERVAKNING

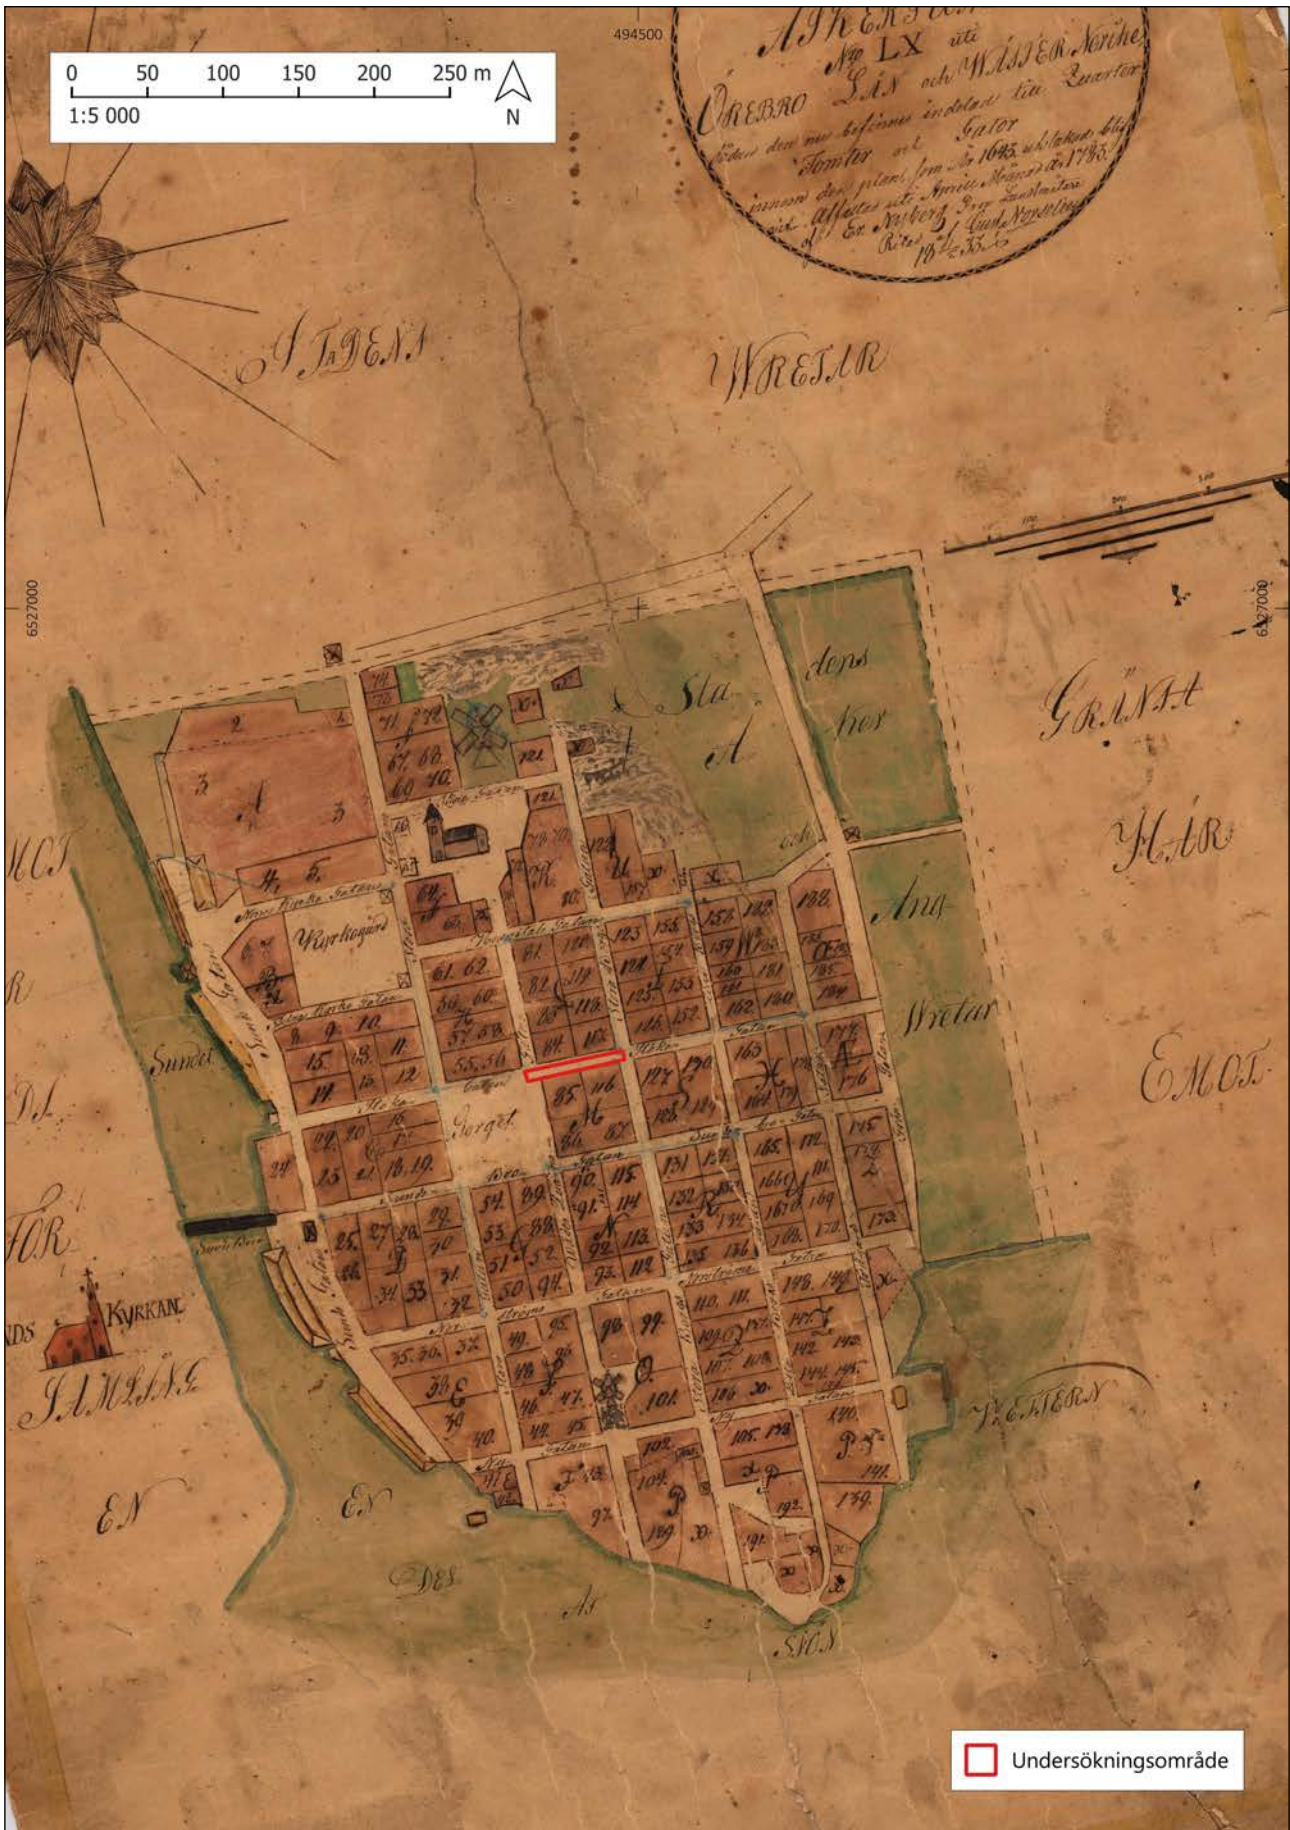
Figur 3. Rektifierad karta från år 1783 (REG 1882k-a2) med undersökningsområdet markerat med rött. Skala 1:5 000.

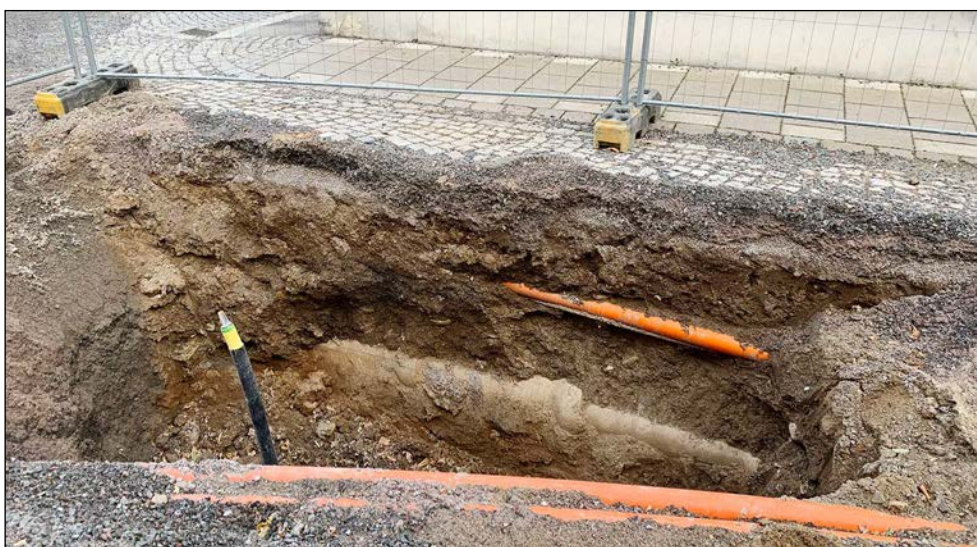
Figur 5. Schakt 1 efter slutförd schaktning. Foto från norr.

Snr	Storlek/m	Djup/m	Beskrivning	Anläggning
1	5,4x1,8	1,6	I schaktet framkom gatsten följt av fyllnadsmaterial i form av grus och mörkbrun siltig lera liggandes omkring kablar. I botten av schaktet fortfarande modernt fyllnadsmaterial.	–
2	4x2	1,6	I schaktet framkom gatsten följt av fyllnadsmaterial i form av grus och mörkbrun siltig lera liggandes omkring kablar. I botten av schaktet fortfarande modernt fyllnadsmaterial.	–
3	4x1,8	1,8	I schaktet framkom gatsten över ett cirka 0,4 m tjockt lager brun sand. Under framkom undergrund av brun lera.	–
4	4,6x3,4	1,6	I schaktet framkom gatsten följt av fyllnadsmaterial av grus, sand och brun silt innehållandes rikligt med småstenar omkring kablar. I botten av schaktet fortfarande modernt fyllnadsmaterial.	–
5	4x3,4	1,7	Under gatstenen framkom modernt fyllnadsmaterial av grus, sand och silt innehållandes småsten. I botten av schaktet fortfarande modernt fyllnadsmaterial.	–

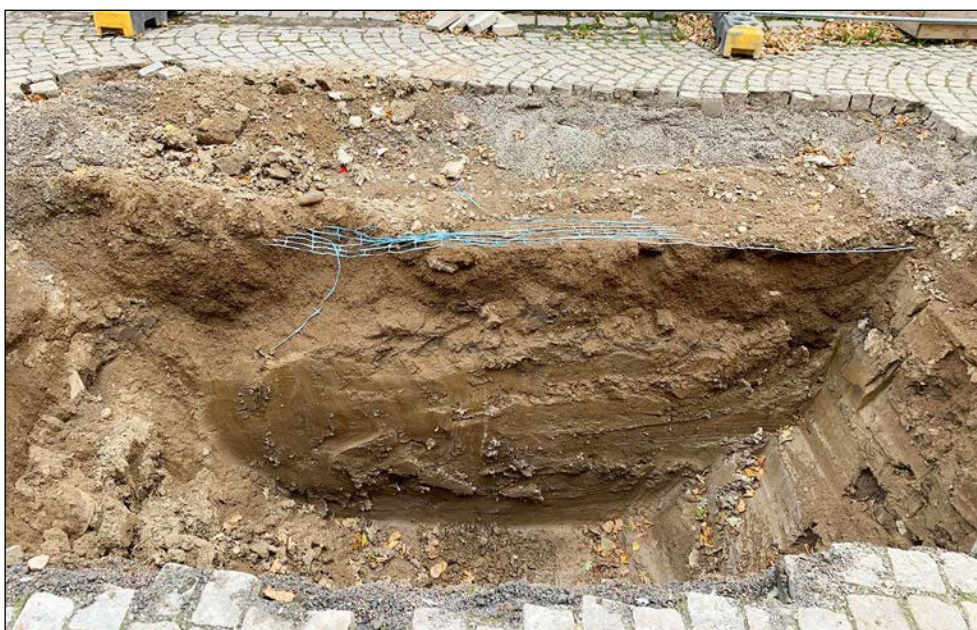
Figur 6. Schakt 3 efter slutförd schaktning. Här framkom inga ledningar. Foto från söder.
