# Arkeologisk schaktningsövervakning på Timmermansgatan

L2015:7789  
Södermalm 4:1  
Stockholms socken  
Stockholms kommun  
Stockholms län  
Södermanland  
Rasmus Ohlsson

ARKEOLOGGRUPPEN AB RAPPORT 2024:55

ARKEOLOGISK UNDERSÖKNING  
I FORM AV SCHAKTNINGSÖVERVAKNING

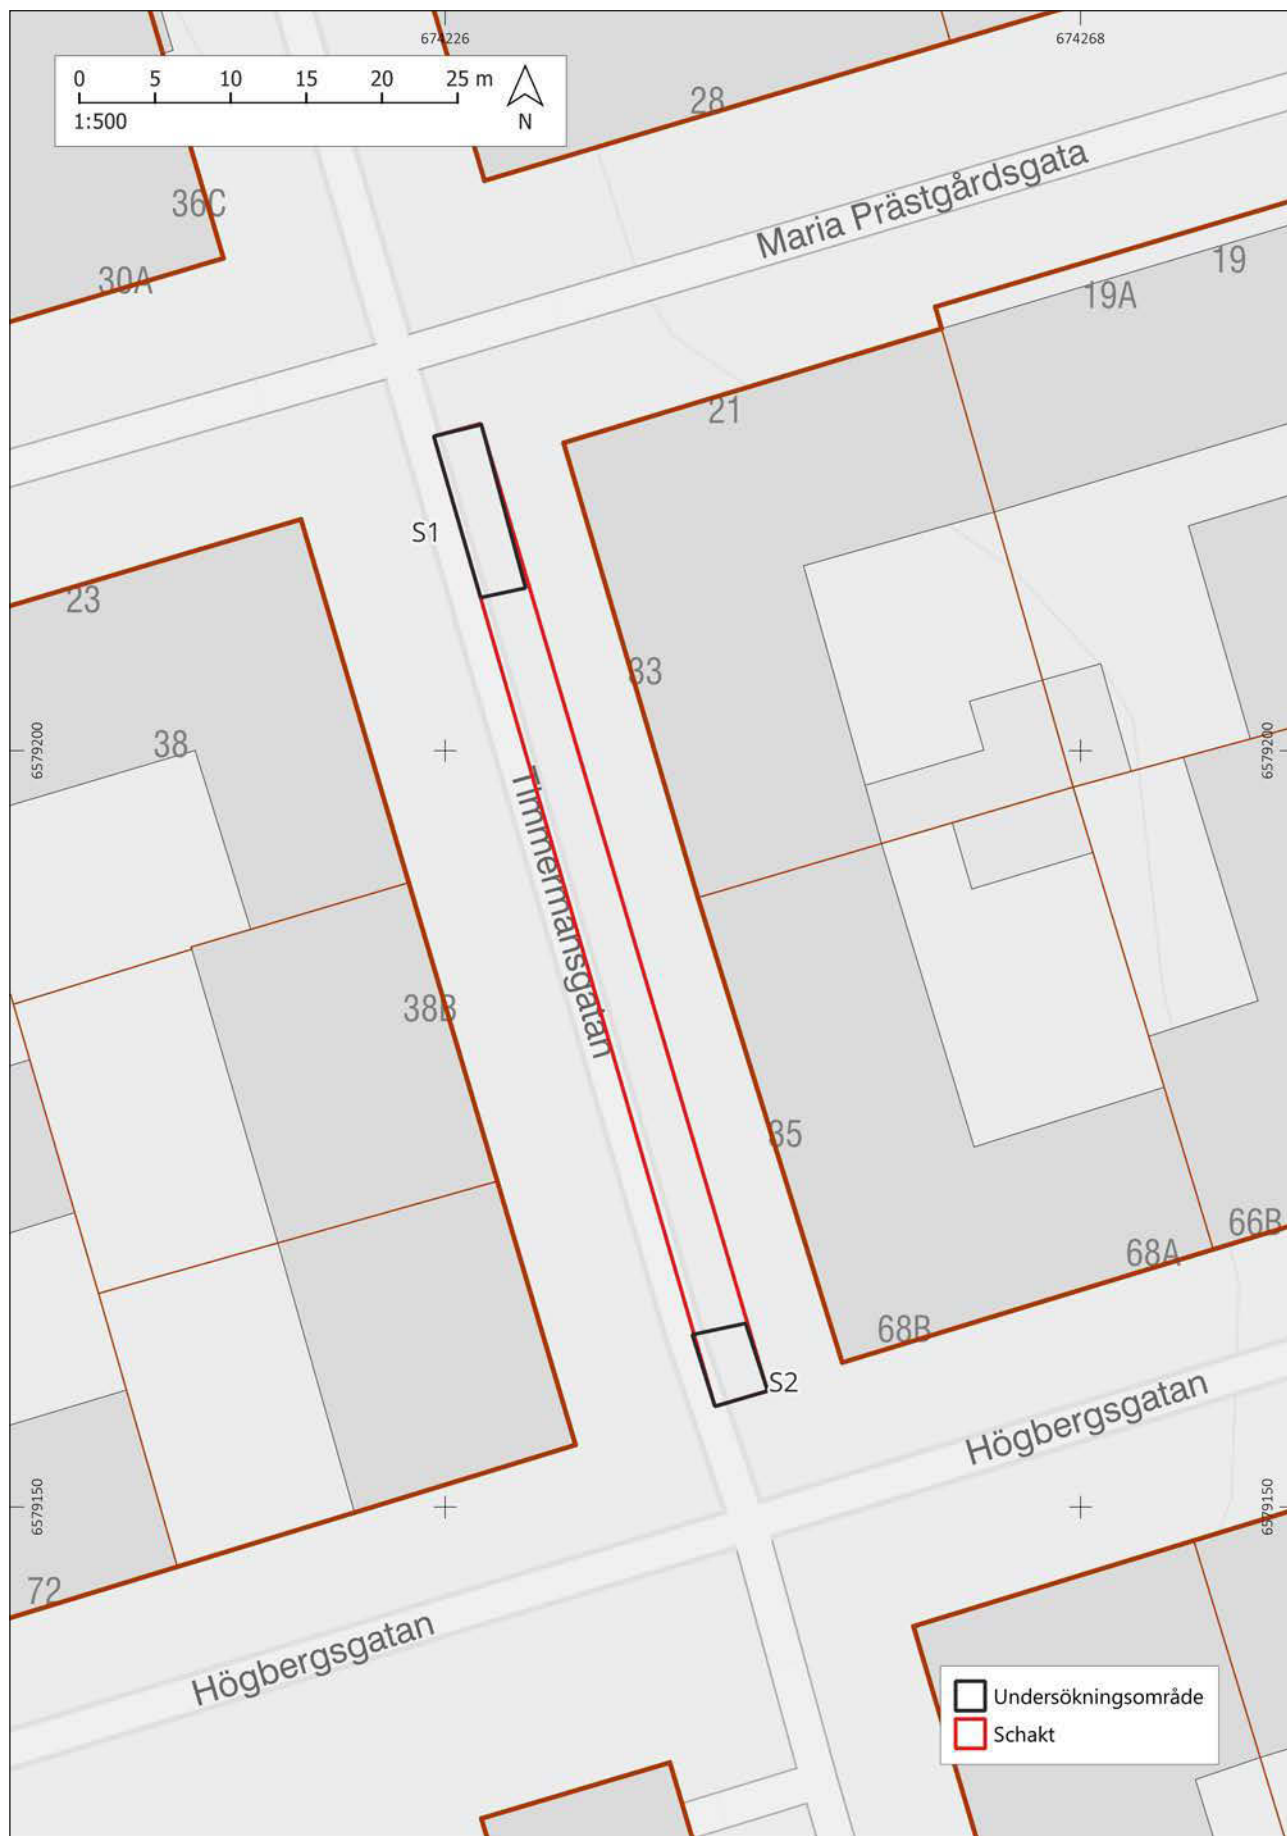
Figur 3. Schaktplan över undersökningsområdet på Timmermansgatan. Skala 1:500.

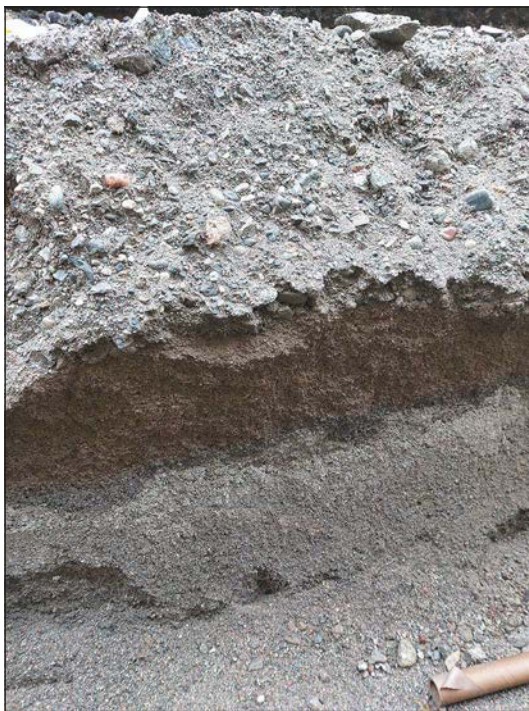
Den norra delen av schaktet låg vid korsningen Maria Prästgårdsgata–Timmermansgatan. Den övervakade ytan var ungefär 10 meter lång, 2,5 meter bred och grävdes till ett djup på ungefär 2,5 meter under dagens gatunivå. Under asfalt och underliggande makadam låg ett 0,3–0,6 meter tjockt lager av grusigt fyllmaterial. Under gruset framkom äldre ledningar och sand som använts som fyll i det äldre schaktet. Fyllnadssanden till det äldre ledningsschaktet fortsatte ned till schaktbotten.

Figur 4. Schaktets västra vägg med de olika lagren av fyllnadsmaterial. Foto från öster.

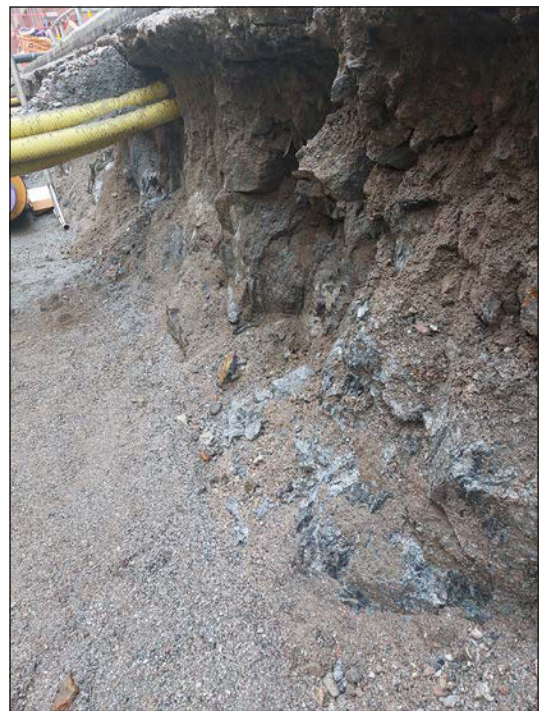
Den södra delen av schaktet som övervakades var ungefär 5 meter långt och hade en liknande lagerföljd som den norra delen. Det var ingen skillnad i lager eller mängd nedgrävda kablar mellan ytorna som skulle övervakas och mitten av schaktet som inte var del av den arkeologiska övervakningen. Centralt i schaktet, i den östra schaktkanten ungefär under dagens trottoar, framkom berg som hade sprängts bort under dagens bilväg. Över berget låg endast lager av modernt fyll i form av sand och sten under asfalten. Berget låg på ett djup av cirka 0,6–0,7 meter under dagens gatunivå.

Figur 5. Den östra schaktväggen med berg synligt under fyllnadsmaterial av sand och sten. Foto från sydväst.
