# Spår av tidigt 1600-tal i Garvaregränd, Arboga

L2004:3307  
Arboga Söder  
Arboga kommun  
Västmanland  
Erica Strengbom

ARKEOLOGISK UNDERSÖKNING  
I FORM AV SCHAKTNINGSÖVERVAKNING

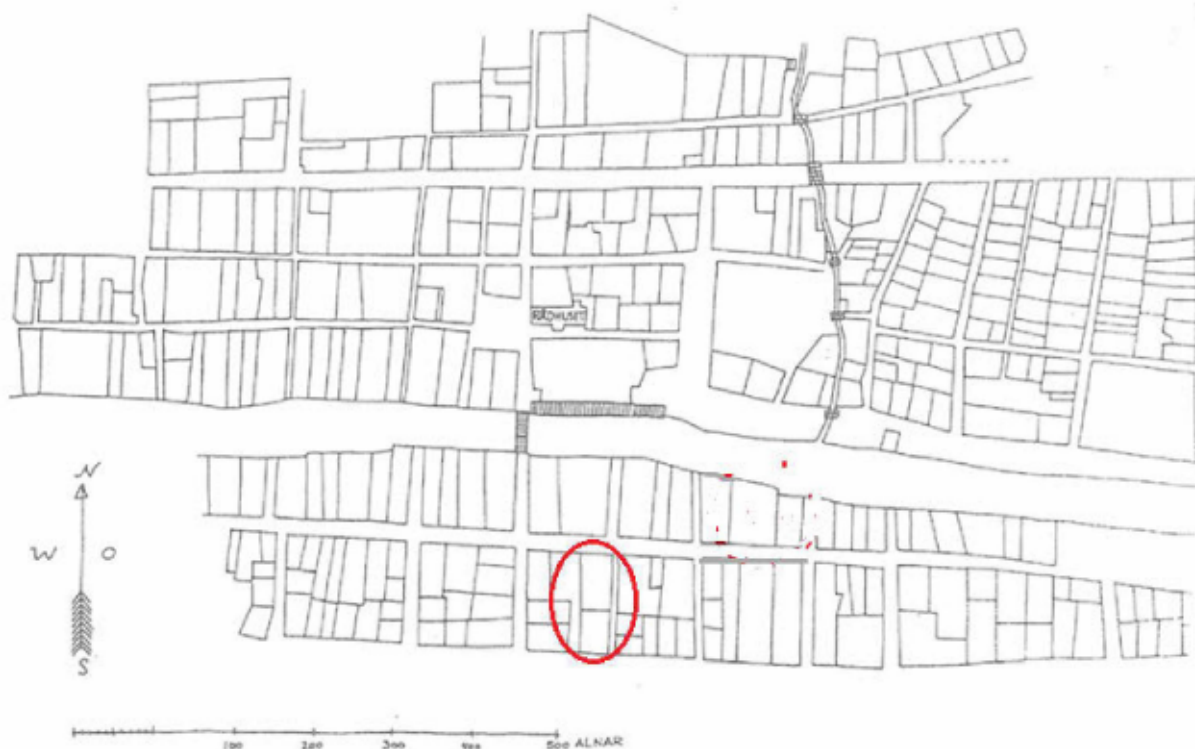
Figur 3. Rekonstruktion av 1660 års stadskarta med tomtindelning. Ur Anund 1995. Undersökningsområdet är markerat med röd cirkel. Ej till skala.

På en historisk karta efter branden upprättad omkring år 1660 syns långsmala tomter längs med Garvaregränd. Det finns ingen äldre historisk karta över staden tillgänglig i Lantmäteriets digitala databas så det går inte att utifrån arkivmaterial se om tomternas storlek förändrades efter branden. Spår av 1650 års stadsbrand och att gator breddats har konstaterats i samband med arkeologiska insatser i och omkring Storgatan. Bland annat har syllar, golvlagar och fundament till byggnader påträffats under ett brandlager både under dagens utbredning av Storgatan och i Garvaregränd (Strengbom i manus). Därför kan man ana att tomterna minskat något i storlek till förmån för bredare gator.

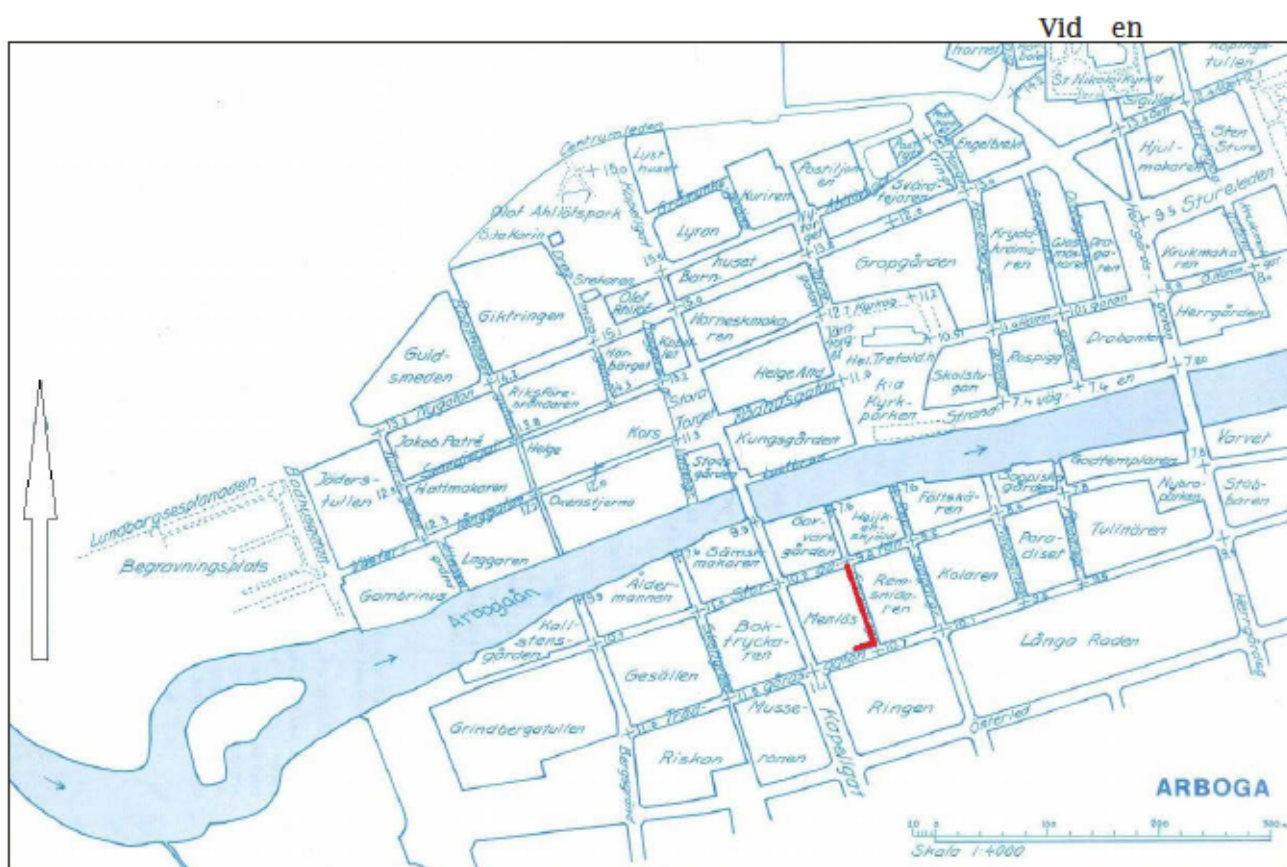
Figur 4. Den medeltida stadsplanen ur Jörpe 1976. Undersökningsområdet är markerat med en röd linje. Ej till skala.

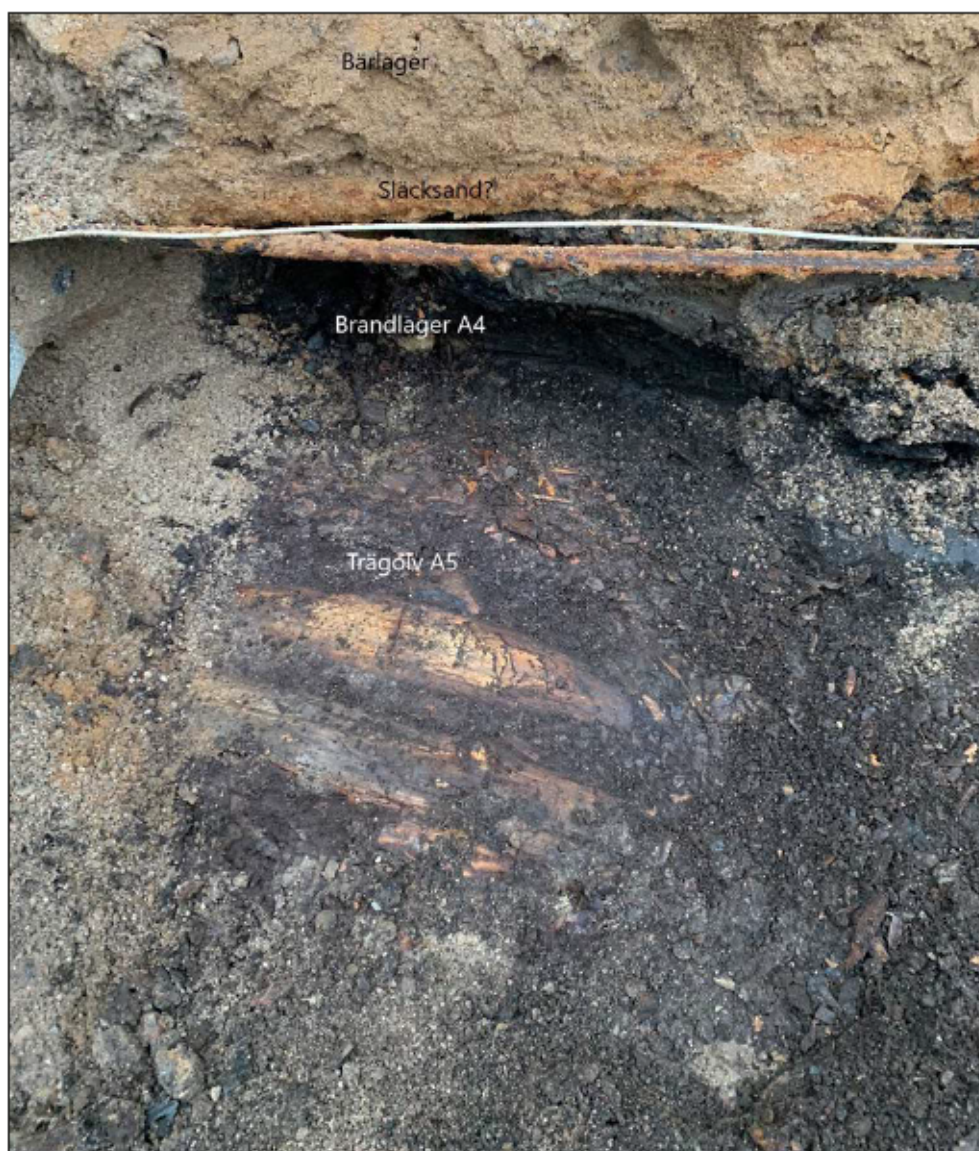
Figur 6. Närbild på brända plankor/trägolvet A5. Notera brandlagret i schaktkanten. Foto från väster.

I korsningen Storgatan/Garvaregränd påträffades en trästock och ett brandlager med ett bränt plankgolv som tolkas vara rester av en byggnad. Upp mot och delvis över A102 fanns ett 0,05–0,15 meter tjockt brandlager (A4). Brandlagret förekom sporadiskt och fläckvis längs med hela schaktet men var som mest omfattande i den norra delen av schaktet, där lagret även låg på ett delvis bränt trägolv (A5). Plankorna, som var svedda, låg i nordvästlig-sydöstlig riktning och framkom under brandlagret inom en 2×1 meter stor yta.

Det fanns inga spår av någon avgränsande gavel till byggnaden åt söder, men då brandlagret på vissa ställen ligger kvar i schaktets botten är det möjligt att det finns en syll/gavel under lagret. Eller så hör syll A103 (se nedan) till byggnad 1. Liknande lämningar påträffades direkt österut vid schaktning för VA och de kan höra till samma byggnad (Strengbom i manus).

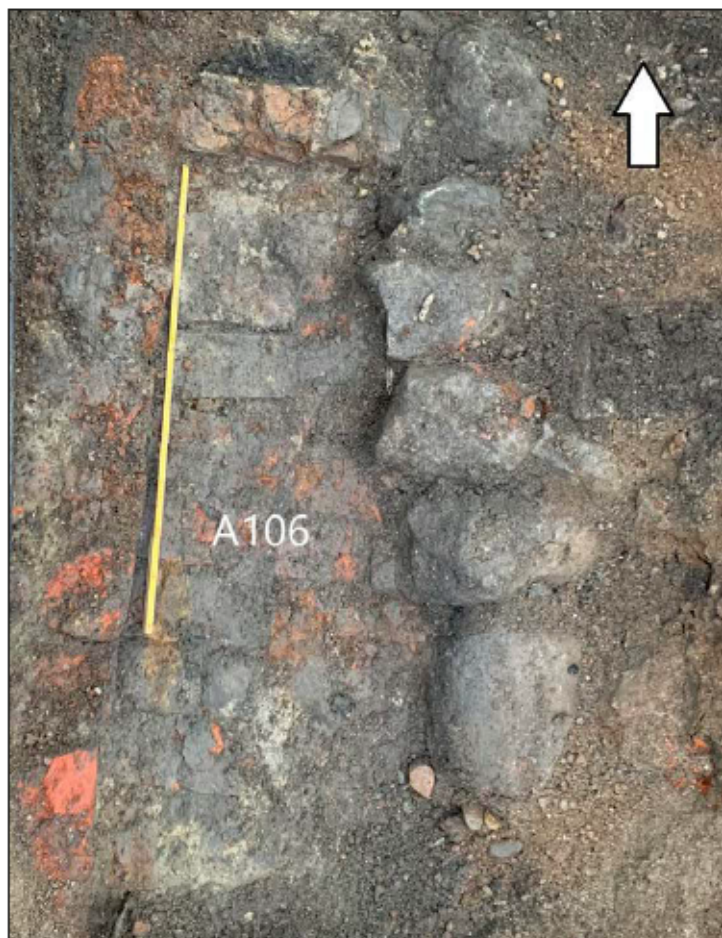
Figur 7. Fundament A106 sett från norr.

A106 var ett fundament av natursten och tegel. Fundamentet mätte 1,8×1 meter med en stenrad av 0,3–0,4 meter stora stenar i öster och tegel i den västra delen. Teglet var delvis smuligt och sönderbränt och brandlagret A4 kunde bitvis anas i schaktkanten ovan fundamentet.

Byggnad 2 med tegel och stenfundamentet A106 tolkas som köksdelen av ett bostadshus med ett spisfundament. Lager A3 tolkas vara ett avsatt lager och den arkeobotaniska analysen har visat på spår av brända hasselnötter, fiskben och fiskfjäll vilket ger stöd åt tolkningen. Fynden av hushållskeramik såsom delar av trefotsgrutor stärker också den tolkningen.

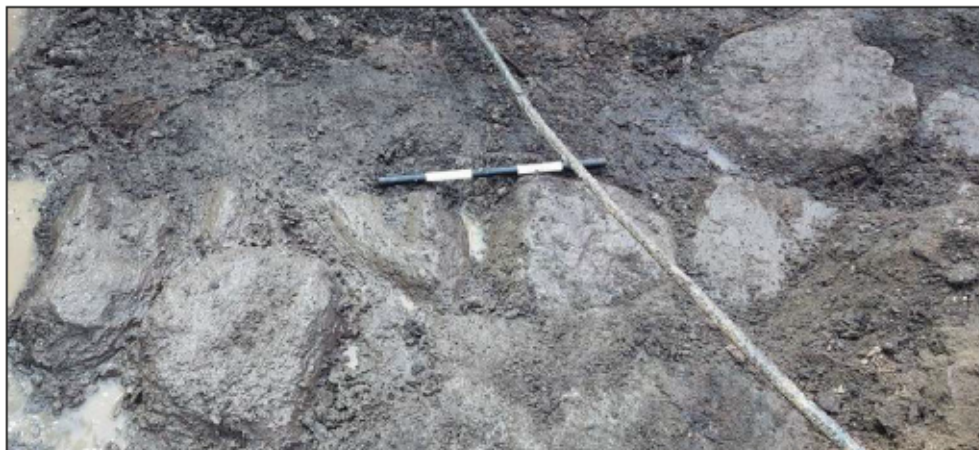
Figur 8. Stensyll A120 sett från sydväst.

Stensyllen A120 var delvis skadad av en störning i nordvästra delen där flera stenar hade rasat ut. Den bevarade delen av syllen låg i nordvästlig-sydöstlig riktning och bestod av grovt huggna stenar och naturstenar i storleken 0,4–0,5 meter. Syllen var enskiktad och i den norra delen fanns kompakt lera (A135) upp mot syllens utsida. Upp mot syllens insida fanns ett trägolv (A130) inom en yta om cirka 1×2 meter. Trägolvet bestod av 0,1 meter breda plankor som var lagda omlott.

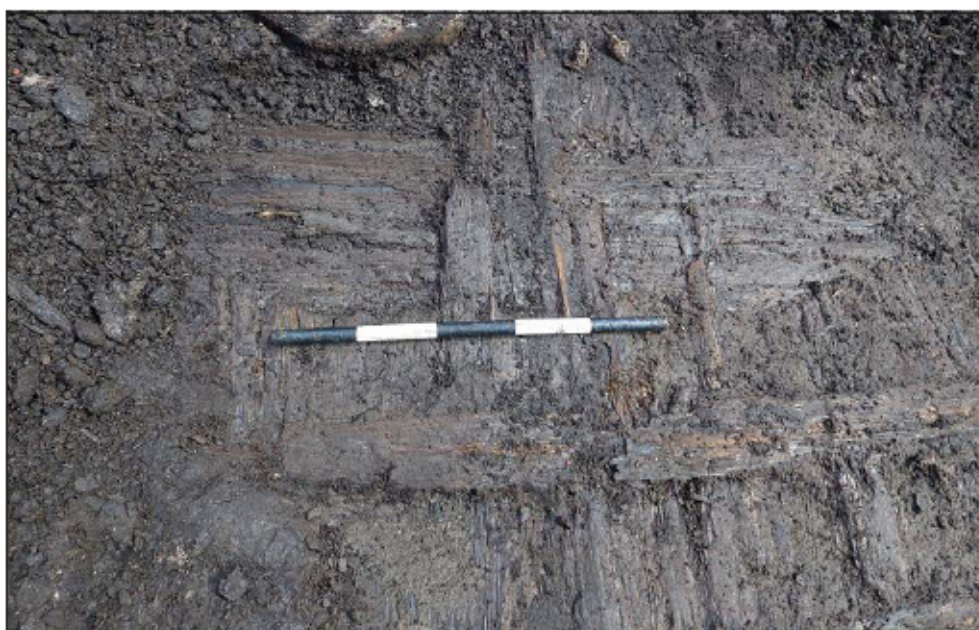
Figur 9. Trägolv A130 sett från väster.

Funktionen för byggnad 3 är oklar, men med tanke på det vällagda trägolvet A130 kan man tänka sig att även denna byggnad varit ett boningshus.

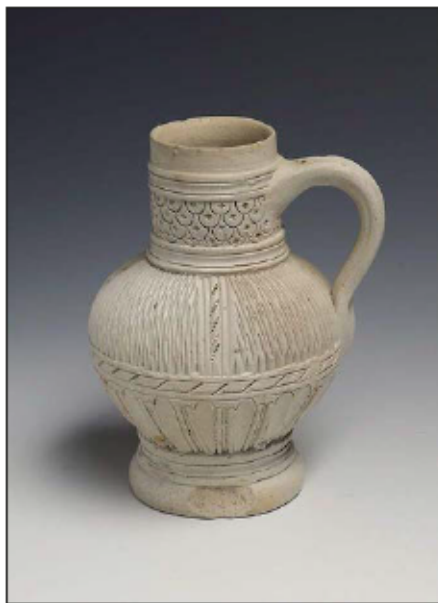
Figur 10. Kanna från Siegburg.  
Photo: Nasjonalmuseet/Knut

Sammanlagt har sju fyndposter registrerats. De består av dels av handtag och en fot till trefotsgritor i rödgods. Utifrån jämförande material kan handtagen till grytorna dateras till sent 1500-tal till början av 1600-tal. Stengodset bestod av botten och bukbitar av en saltglaserad kanna i stengods från Siegburg som dateras till 1600-talets början. Det kritpipsskaft som påträffades har en barock dekor. Denna stil började tillverkas omkring 1625–1630 och tillverkningen skedde bara under en kort period. Fynden ger alla en samstämmig datering till 1600-talets första hälft och tolkas som hushållsavfall i en köksbyggnad.

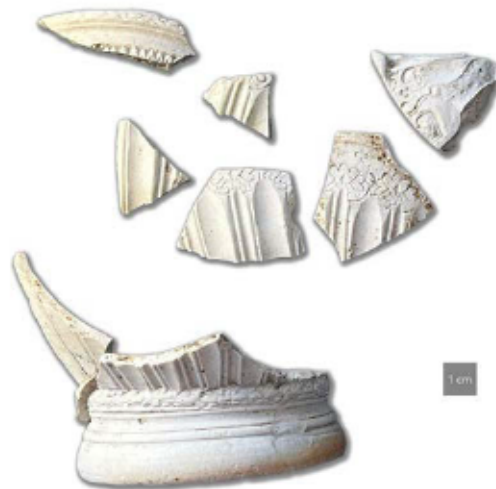
Figur 11. Kanna i stengods, F5.

Den södra delen av byggnad 2 var störd av en recent källargrund i cement. Nedgrävningen för den var cirka 15 meter lång. Söder om störningen framkom i schaktets botten ett humöst, mörkbrunt träflislager (A2). Den makroskopiska analysen av lagret visade på nedbrutet växtmaterial och träkol från gran. Lagret tolkas vara en utomhusmiljö. I lagret påträffades fler skärvor av en Siegburg-kanna i saltglaserat stengods (F5). Kannan dateras till tidigt 1600-tal.
