# Schaktningsövervakning vid Olofslund och nedre Gärdtre

Gravfält L1985:5689, L1985:5854, L1985:6535

© 2024 Arkeologgruppen AB  
Arkeologgruppen rapport 2024:63  
Lst dnr 431-5744-2023

ARKEOLOGISK UNDERSÖKNING  
I FORM AV SCHAKTNINGSÖVERVAKNING

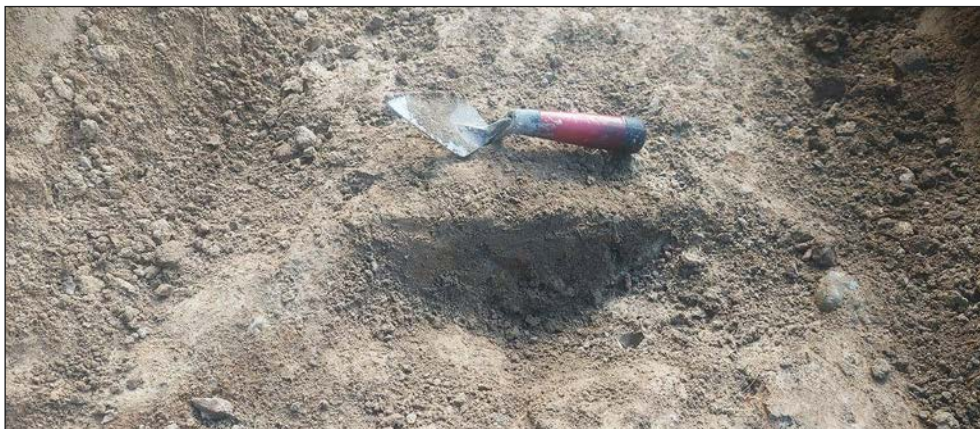
Figur 8. Stolphålet A110 i profil. Sett från nordväst.

Den andra schaktsträckan som övervakades vid Nedre Gärdtre berörde gravfälten L1985:5854 och L1985:6535. Schaktet övervakades i cirka 175 meter och grävdes skiktvis med en 1,2 meter bred skopa och ner till steril nivå som framkom vid cirka 0,2–0,4 meter under nuvarande marknivå. Stratigrafin bestod av ett upp till 0,3 meter tjockt ploglager ovan lerig-sandig silt. I de lägre partierna bestod undergrunden av kompakt siltig lera som vid ett höjdparti i nordväst övergick till sandig silt. Längs hela det övervakade schaktet fanns stenlyft i den sterila undergrunden och åkerkanten var kantad av röjningssten. I schaktet påträffades ett 0,25 meter i diameter och 0,07 meter djupt stolphål fyllt med mörkbrun sandig silt ett material som liknade det överliggande ploglagret.

Det lager som påträffades i område 1 var utplöjt och tunt, men innehållet av bränd lera indikerar att det finns en boplatz i närheten av gravfältet L1985:5689. Det stolphål som påträffades i delområde 2 kan utifrån dess storlek och fyllning antas tillhöra en beteshägnad från historisk tid.
