Schaktningsövervakning i samband med renovering av Riddarhuset i Stockholm

Stadslager L2015:7789
Hercules 1
Stockholms socken
Stockholms kommun
Stockholms län
Uppland
Rasmus Ohlsson

© 2025 Arkeologgruppen AB
Arkeologgruppen rapport 2025:01
Lst dnr 431-30855-2023

ARKEOLOGISK UNDERSÖKNING
I FORM AV SCHAKTNINGSÖVERVAKNING

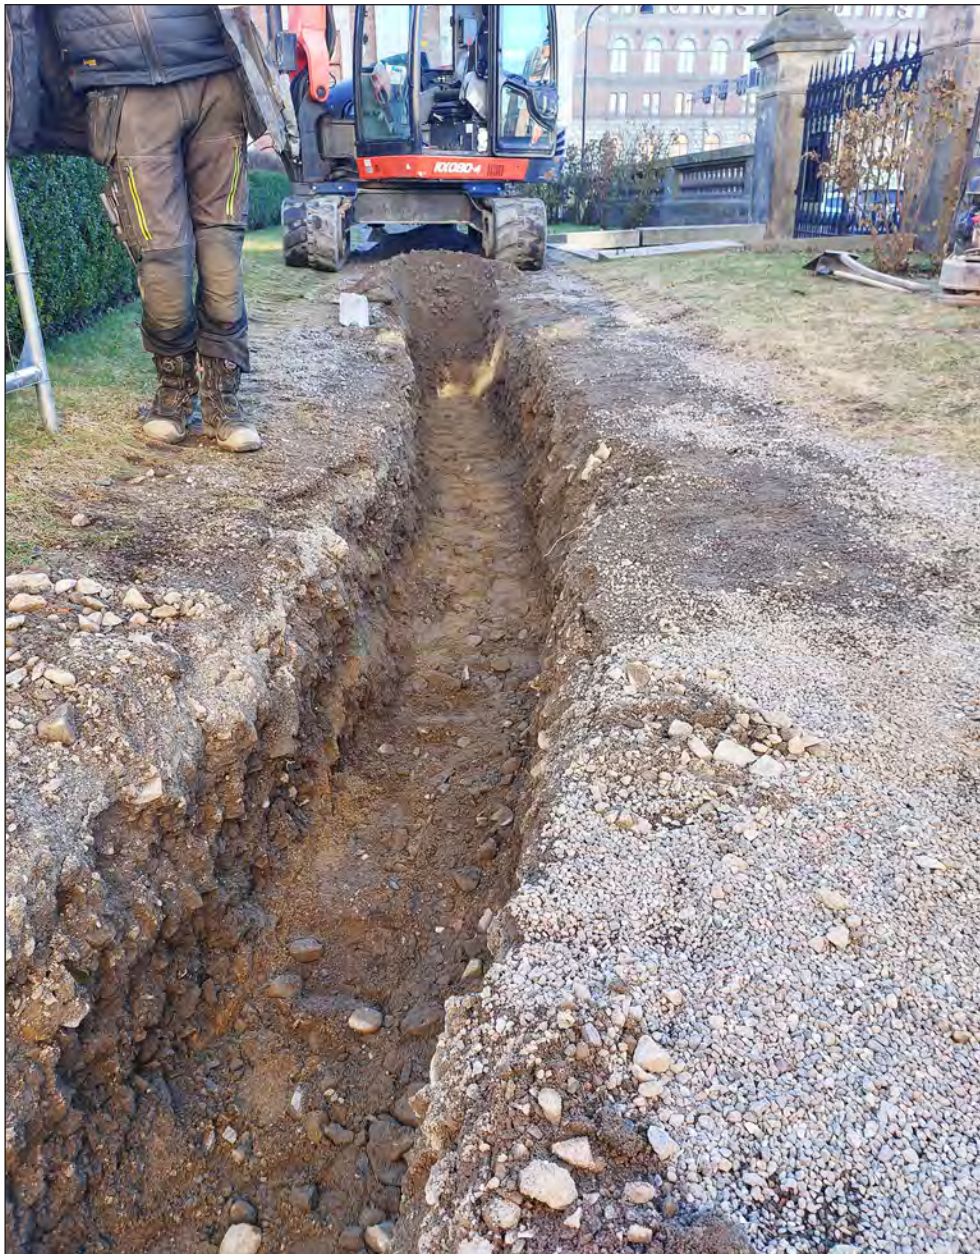
Figur 6. Grävning av schaktet vid Riddarhusparkens gräsmattas nordvästra kort-sida. I schaktet påträffades endast påförda fyllnadsmassor. Foto från nordöst.

Under grusgångarna mellan flygelbyggnaderna och Riddarhusets fasad, samt mellan de två flygelbyggnaderna, grävdes schaktet med bredd på 0,6–1,5 meter och till ett djup på 0,7 meter. Det grävdes i äldre ledningsschakt. Under den moderna grusgången framkom ett 0,5 meter tjockt lager av mörka fyllnadsmassor bestående av sand med inslag av småsten, tegel, takpannor och annat modernt raseringsmaterial. Det följdes av ett lager av påförd brun sand som inte grävdes i botten. Inga äldre kulturlager eller lämningar framkom i schaktet under grusvägen i Riddarhusparken.

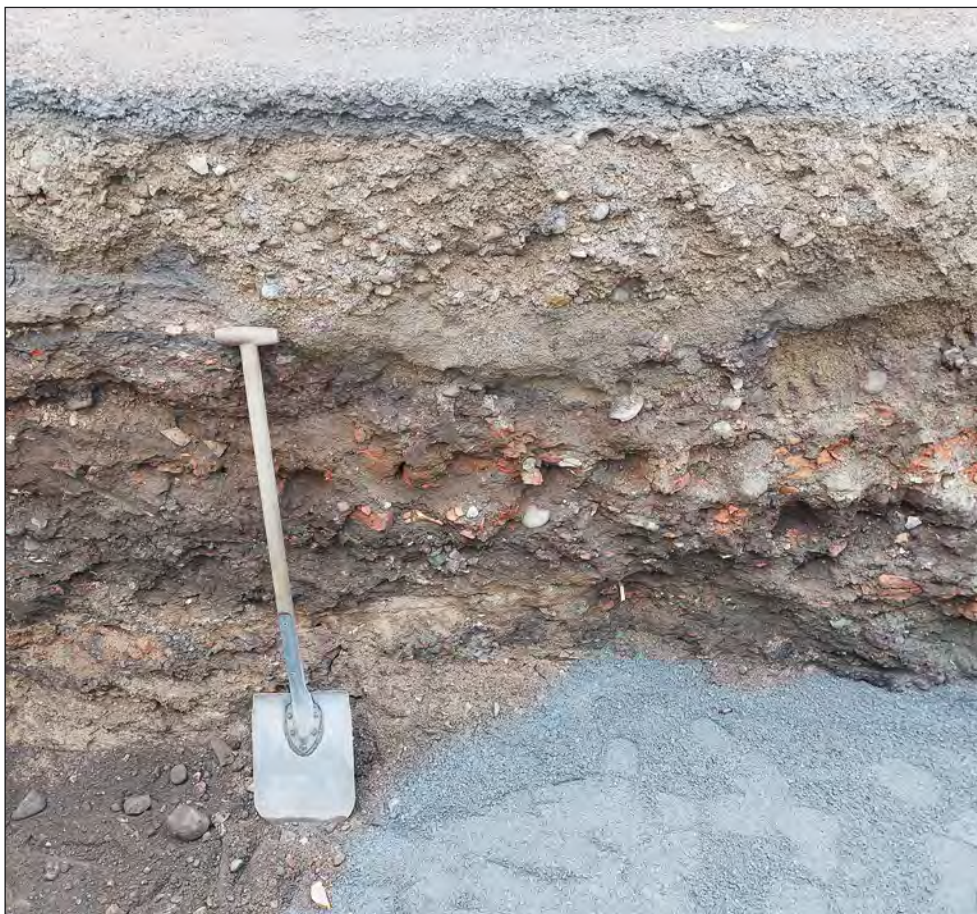
Figur 7. Den sydöstra schaktväggen från delen av schaktet som grävdes längs med gräsmattans sydöstra kortsida. De olika lagren av modernt fyllnadsmaterial syns tydligt. Foto från nordväst.

Längs med den sydöstra kortsidan av gräsmattan som inringas av grusvägen i Riddarhusparken grävdes schaktet med bredd på 1,5 meter och till ett djup på 1,5 meter. Schaktet grävdes även här i äldre ledningsschakt och berörde endast olika lager av fyllnadsmaterial. Överst framkom sättmaterial i form av sand och grus för den moderna vägen. Under det låg påfört raseringsmaterial innehållandes tegel, bruk och småsten som återdeponerats i den tidigare grävda rörgraven.

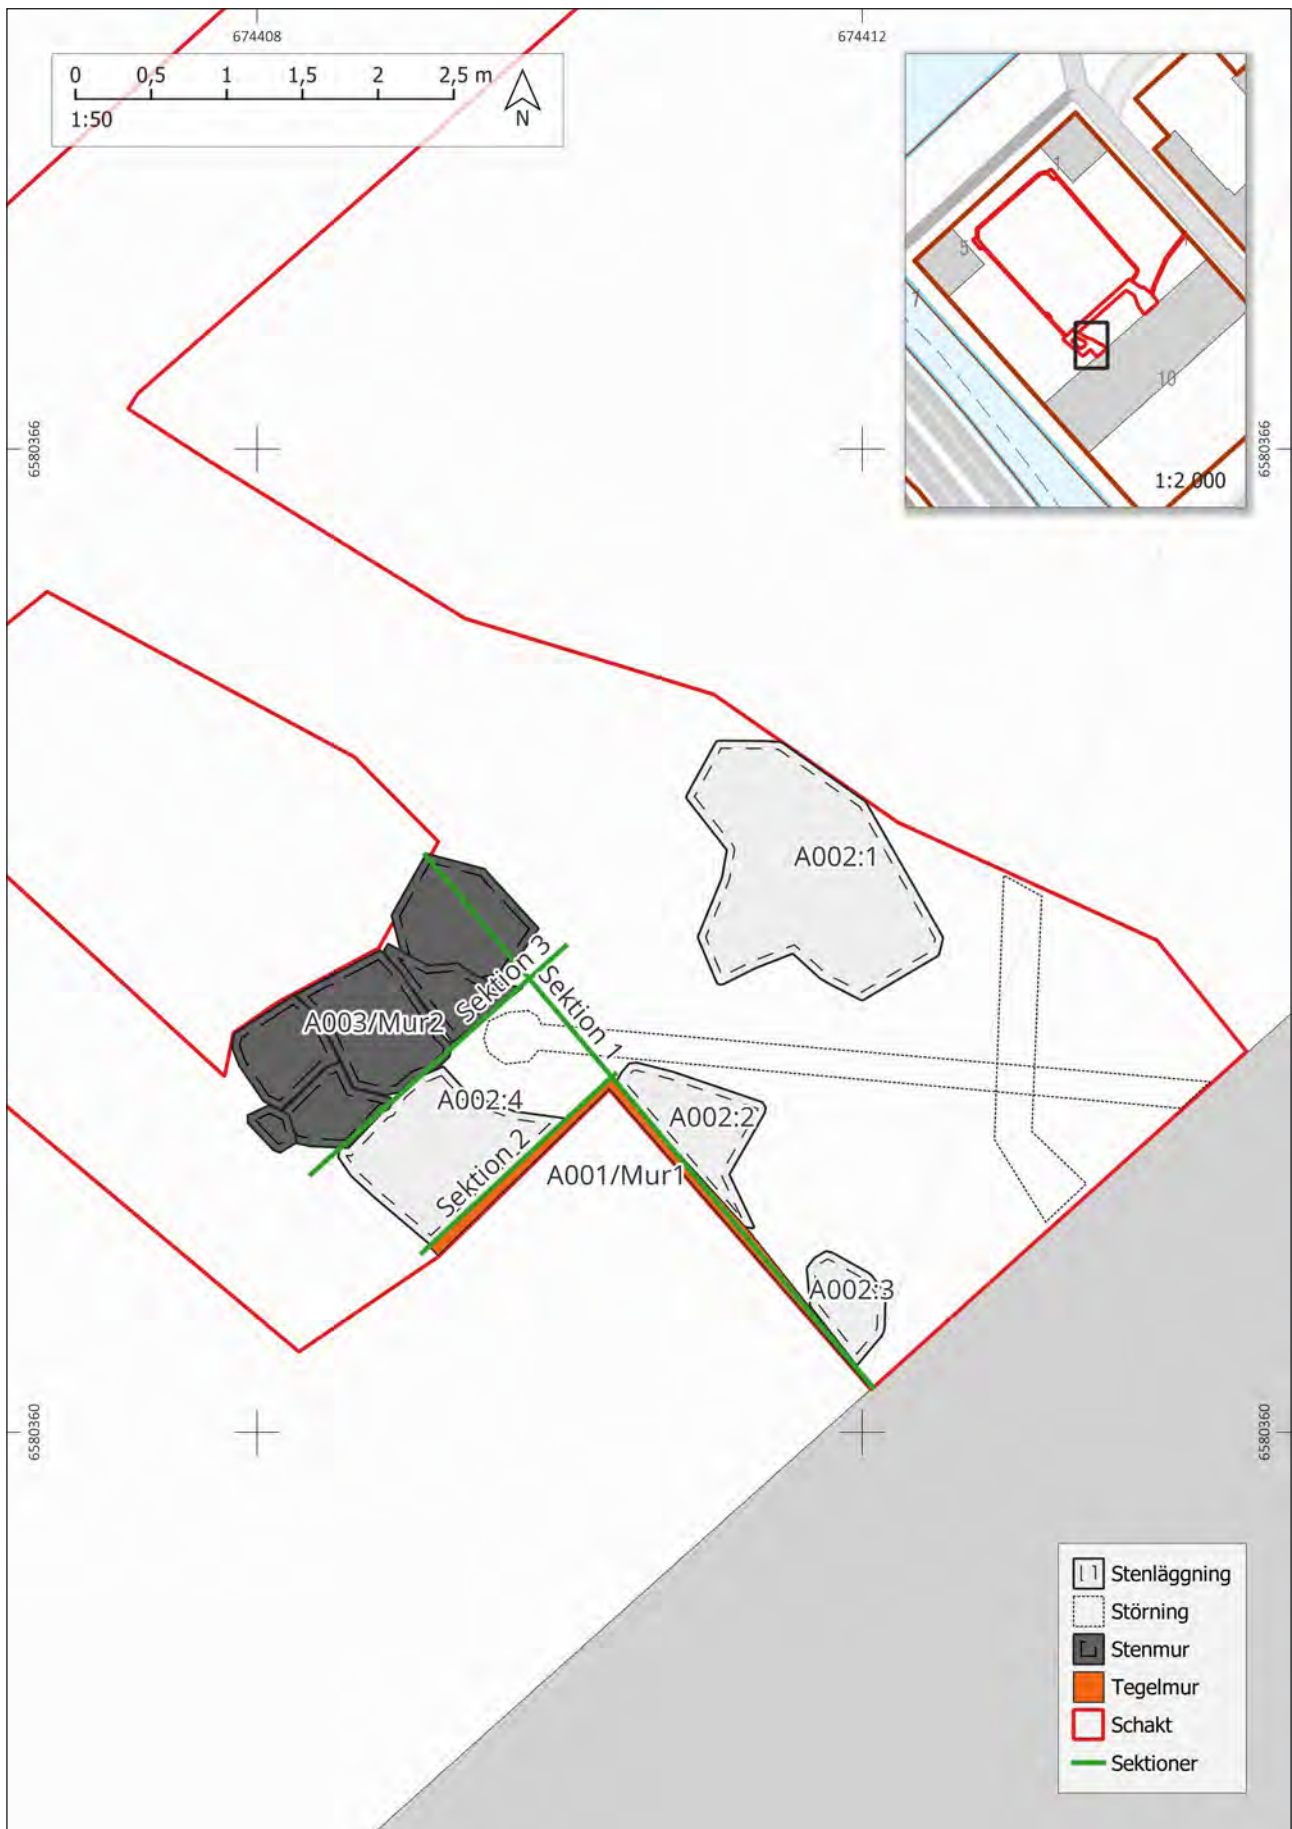
Figur 9. Anläggningsplan över delen av schaktet sydväst om trappan till Riddarhusets nordvästra ingång. Skala 1:50. Infällning i skala 1:2 000.

Sydväst om trappan upp till Riddarhusets nordvästra ingång grävdes schaktet med bredd på 2,7–5,2 meter och till ett djup på 2,2 meter. Schaktet grävdes i äldre ledningsschakt och de murar som framkom har framkommit vid tidigare schaktningar som beskrivits ovan. Under den moderna gatstenen och asfalten framkom olika lager av modernt fyllnadsmaterial som innehöll tegel, sten och annat raseringsmaterial från delar av den underliggande muren som förstörts vid nedläggning av äldre kablar och rör. I de omrörda fyllnadsmassorna påträffades även fynd av yngre rödgoods, porslin, glas från flaskor och fönster, kakel samt kritpipor. Lagrens omrörda och påförda karaktär innebär att de inte kan bidra till förståelse för platsen. Under fyllnadsmassorna påträffades en tegelmur vid 0,4–0,5 meters djup under dagens marknivå och en gråstensmur vid 0,5 meter djup samt delar av en stenläggning vid 1,0 meters djup. Schaktet grävdes inte djupare och lämningarna togs därför inte bort. Runtom stenläggningen, där den tidigare har grävts sönder, låg modernt fyllnadsmaterial i schaktbotten. Nedan beskrivs lämningarna i denna del av schaktet i stratigrafisk ordning.

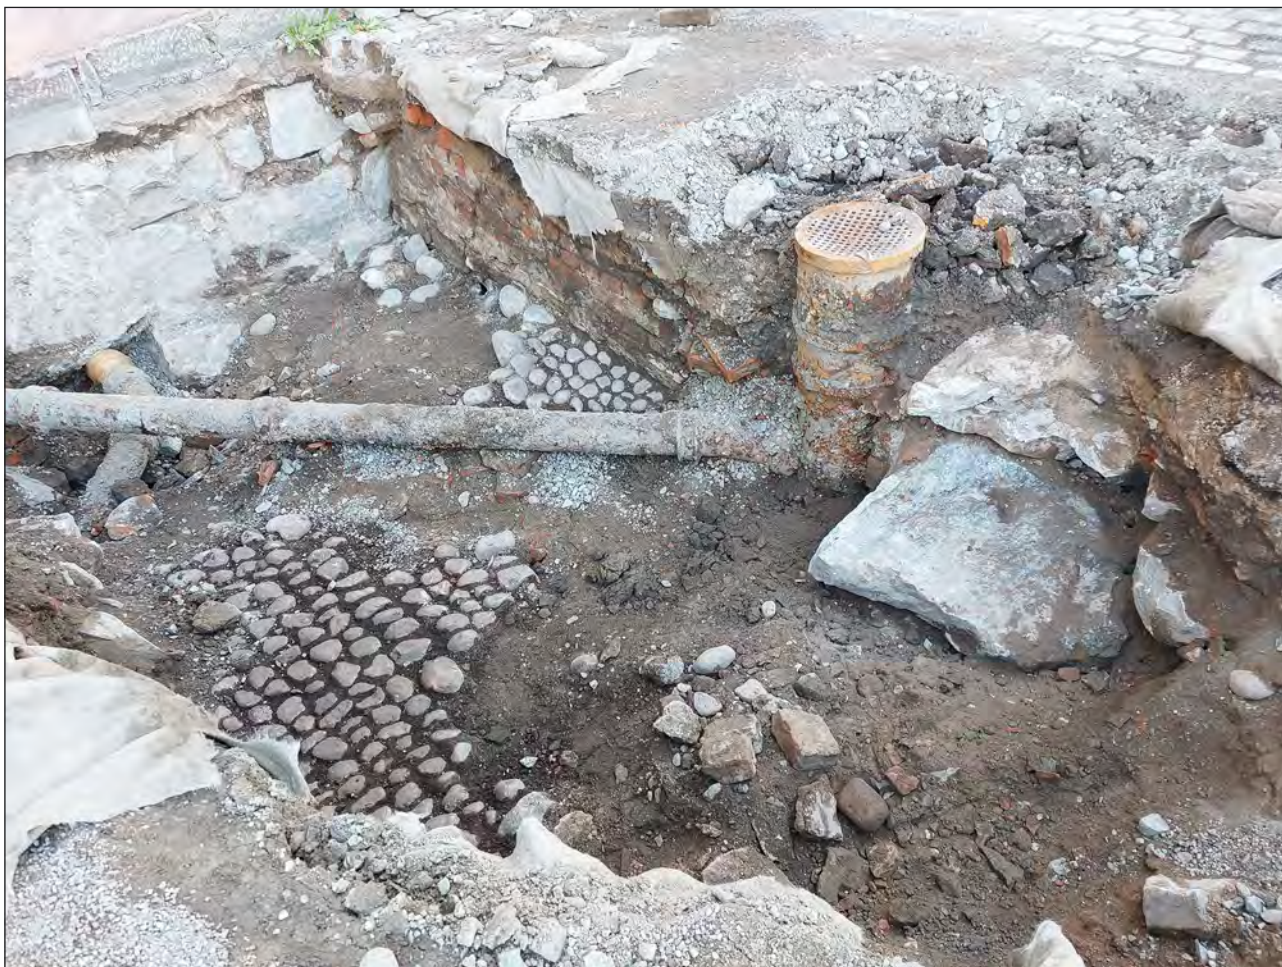
Figur 10. Stenläggningen A002 där A002:1 syns till vänster i bild, A002:2 och A002:3 centralt i bild upp emot muren A001. Fotot taget innan den sista delen A002:4 och resten av muren A001 grävdes fram. Till höger i bild syns gråstensmuren A003. Foto från norr.

Det som stratigrafiskt följde det moderna fyllnadsmaterialet var en kullerstensläggning som framkom vid en meters djup under dagens marknivå. Sättsanden och stenen låg upp emot tegelmuren A001. Stenläggningen bestod av fyra delar och har troligen skadats vid tidigare kabelläggning. Den nordligaste delen (A002:1) var den största och utgjorde en yta om 1,95×1,3 meter. Stenläggningen var inte helt framme i plan och fortsatte utanför schaktkanten i nordöst. Den mellersta delen (A002:2) som låg upp emot muren A001 utgjorde en yta om 1,4×0,5 meter. Den sydöstra delen (A002:3) låg också upp emot muren och utgjorde en yta om 0,7×0,4 meter. Den västligaste av stenläggningarna (A002:4) låg mellan och upp emot båda murarna A001 och A003. Den utgjorde en yta om 1,4×1,0 meter. Stenläggningarna hade oregelbunden form i plan och undersöktes inte i djup. Kullerstenarna var 0,1×0,1 till 0,25×0,15 meter stora och låg i mörkbrun sättsand. Stenläggningen undersöktes endast i plan och lämningen finns kvar på platsen.

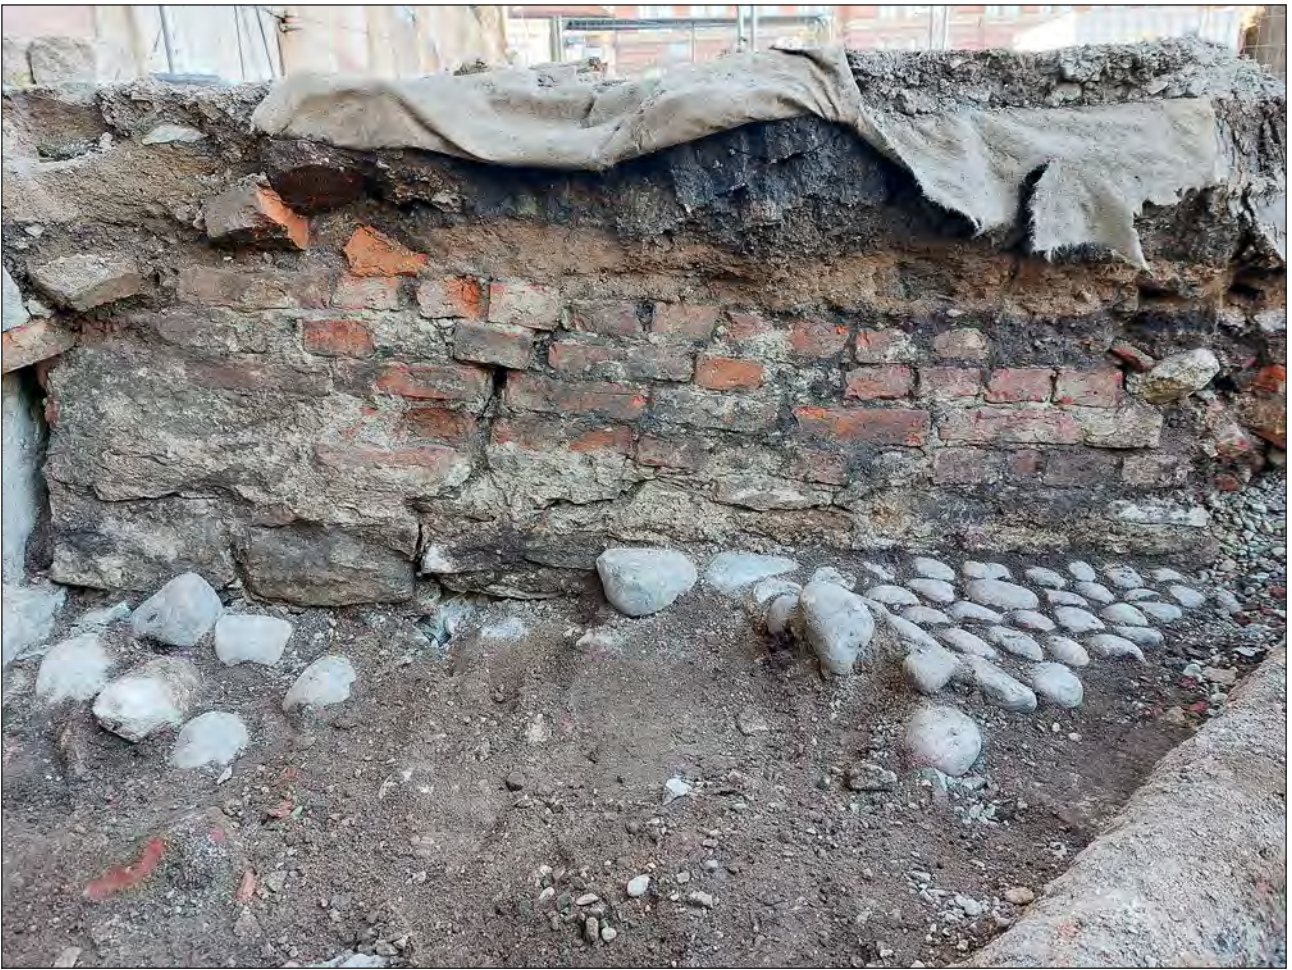
Figur 11. Delen av mur 1 (A001) som utgår från Riddarhusets fasad. Stenläggningen A002 ligger upp emot muren nere i bilden. Foto från nordöst.

Tegelmur med fot av huggen gråsten. Muren utgår från Riddarhusets fasad och löper 2,7 meter nordväst för att sedan svänga åt sydväst där den löper 1,6 meter. Där muren löper nordöst-sydvästligt är den parallell med mur 2, A003. Muren var synlig i schaktväggen och dokumenterades endast i sektion, då den inte togs fram helt. Murdelen som löper ut från Riddarhuset i nordväst-sydöstlig riktning är bevarad till höjd på 0,7 meter, varav 0,5 meter utgjordes av tegelmur över stenfoten. Den del som löper i nordöst-sydvästlig riktning, parallellt med mur 2 och Riddarhuset, är bevarad till höjd på 0,4 meter. Stenläggningen A002 ligger upp emot murens stenfot.

Tegelstenarna har dimensionen 0,28×0,14×0,09 meter och är murade med grå-beigefärgat bruk. Flera tegelstenar och bruk påträffades spritt i det moderna fyllnadsmaterialet i anslutning till muren och kommer troligen från skador som har orsakats vid grävandet av de tidigare ledningsschakten.

Gråstenarna i foten till muren är åtminstone 0,4 × 0,2 meter stora, men var inte framme i sin helhet, och är sammanfogade med samma typ av bruk som teglet. Stenarna är grovt huggna med en plan yta utåt mot nordöst. Muren är delvis täckt med puts.

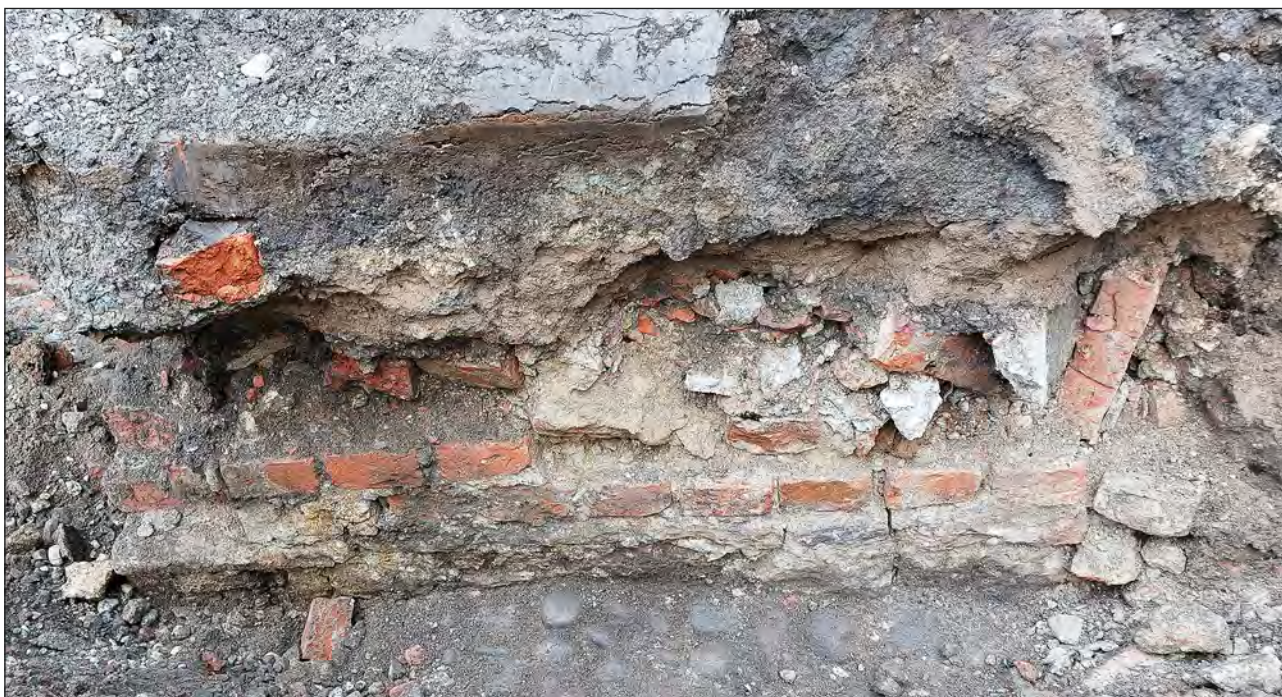
Figur 13. Delen av mur 1 (A001) som löper parallellt med Riddarhusets fasad och mur 2 (A003). Del av stenläggningen A002 synlig framför muren. Foto från nordväst.

Där muren slutar i sydväst, i delen av muren som går parallellt med mur 2 och Riddarhusets fasad, är den väldigt skadad och endast ett band av tegel är bevarat. Tegelstenen och stenen i murens fot slutar i en jämn linje, vilket kan antyda att muren slutar där snarare än att den har kapats.

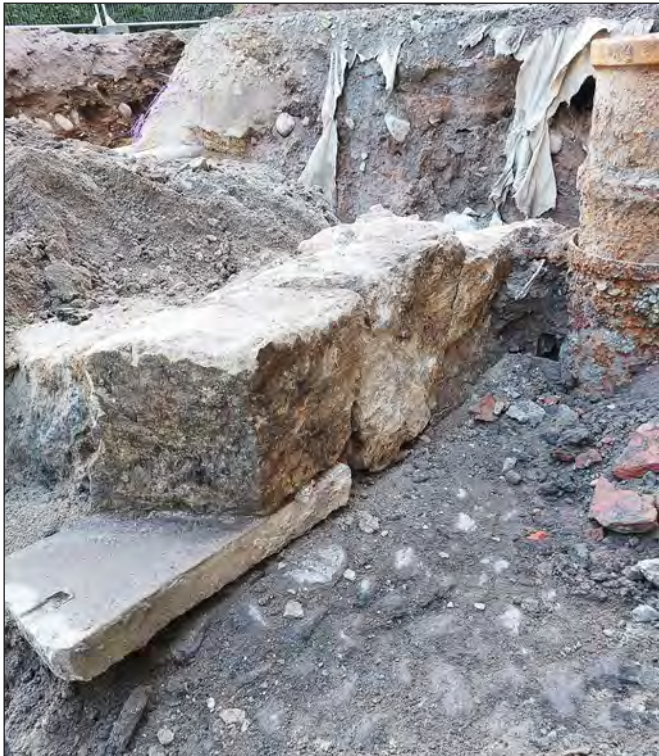
Figur 15. Mur 2 (A003) med stenläggningen A002 framför. Foto från söder.

Stenmur av huggna gråstenar murat med gråbeigefärgat bruk. Den är bevarad till längd på 2,3 meter, bredd på 0,9 meter och till höjd på upp till 0,9 meter. De högre liggande stenarna i muren är fint huggna medan de lägre liggande stenarna som var synliga i norr är grovt huggna. Muren står på tvären mot delen av mur 1 (A001) som löper i nordväst-sydöstlig riktning och parallellt med delen av muren som löper i nordöst-sydvästlig riktning. Muren är kapad

i nordöst där tidigare ledningsschakt har grävts. Muren togs inte fram helt i djup. På murens sydöstra del, i linje med delen av mur 1 som löper i nordväst-sydöstlig riktning, påträffades två tegelstenar sittande i bruk. En del av en modern brunn har stöttats på tegelstenarna och bruket. Eventuella ytterligare tegelstenar som har suttit där har tagits bort i samband med nedgrävningen för brunnen. Tegelstenarna tillsammans med murens placering i relation till mur 1 antyder att murarna tillhör samma konstruktion.

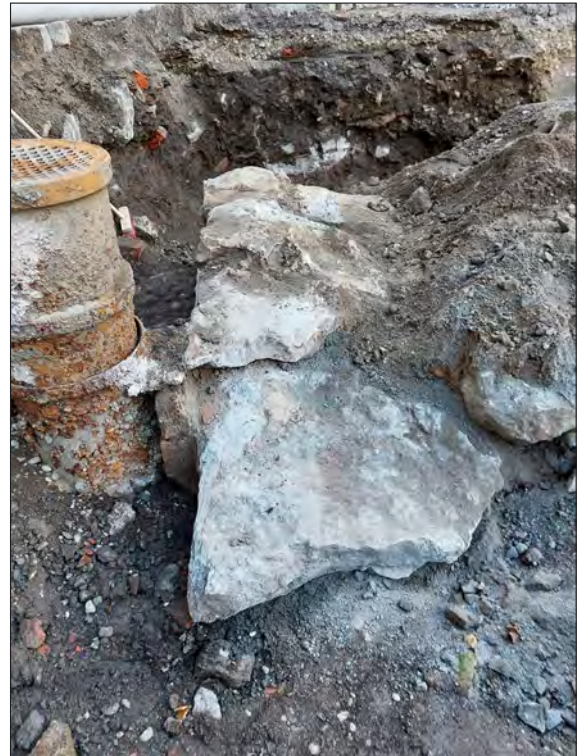
Figur 16. Mur 2 (A003) med tegelstenarna som är fastmurade mot den och den moderna brunnen till vänster i bild. Foto från nordöst.

Längst i sydväst på muren sitter en liggande plan sten med ett hål efter ett gångjärn eller liknande. Stenen utgör troligen del av en tröskel till en dörröppning, lucka eller liknande. Stenläggningen A002:4 ligger upp emot stenarna som ligger lägre i muren, men den plana stenen med det ovan diskuterade hålet för gångjärn ser ut att överlagra stenläggningen. Det antyder att stenläggningen antingen är lagd i samband med byggandet av muren eller att den delen av muren utgör en senare ombyggnation.

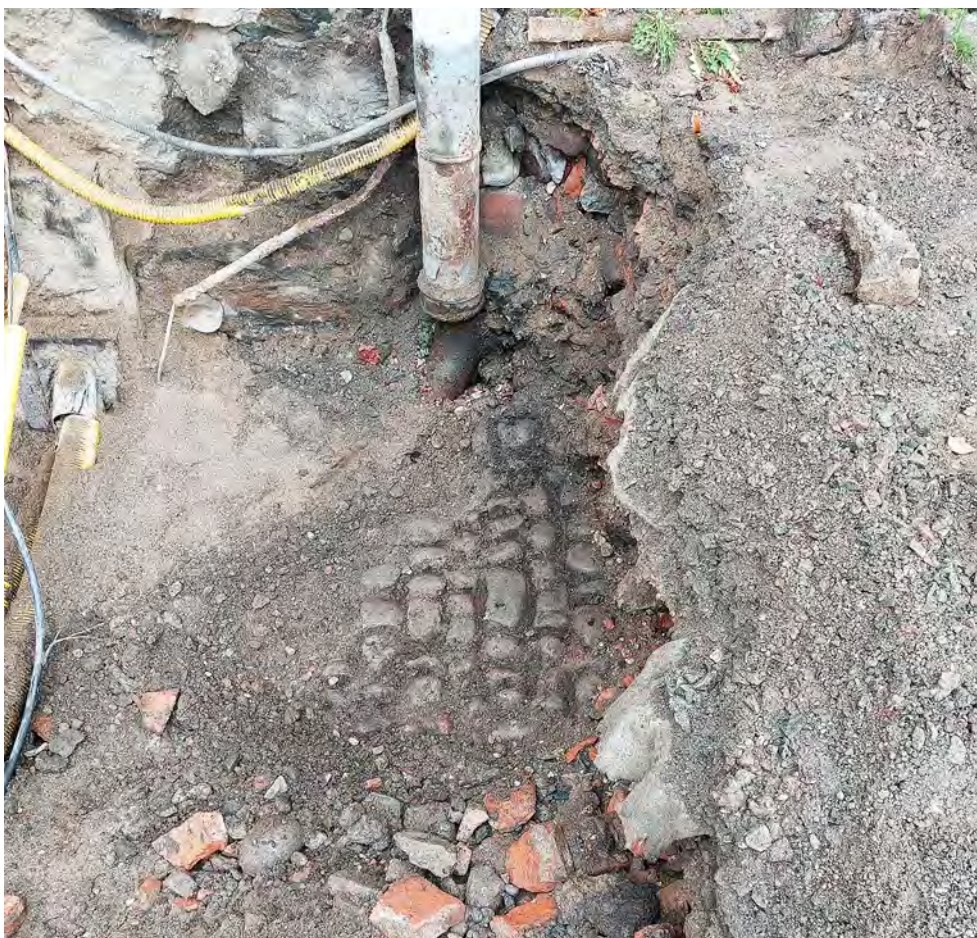
Figur 19. Stenläggningen A192 med fyllnadsmaterial innehållandes stora mängder tegelstenar över. Foto från nordväst.

Under de moderna fyllnadsmassorna framkom vid ungefär en meters djup under dagens marknivå en kullerstensläggning. Den utgjorde en yta på 1,3×0,9 meter. Stenvläggningen var inte helt framme i plan och fortsatte utanför schaktkanten i väst. Kullerstenarna har en storlek på 0,1×0,1 till 0,2×0,15 meter och låg i sättmaterial av fet, mörk sand. Stenvläggningen framkom vid 1,15 meters djup under dagens marknivå. Den undersöktes inte i djup då schaktet inte behövde grävas djupare och lämningen togs därför inte bort. Den har osäker stratigrafisk relation till de andra anläggningarna som påträffades i samma område av schaktet.

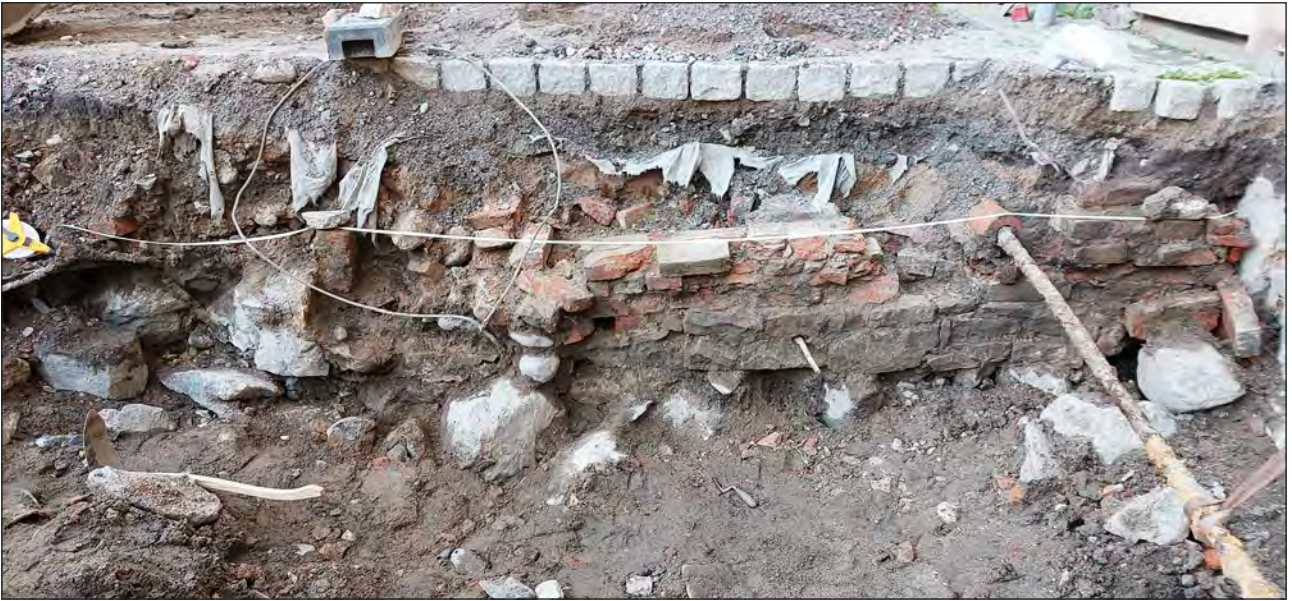
Figur 20. Mur 3 (A197) innan grävandet av den djupschaktade delen. Mur 4 (A205:1) synlig till vänster om mur 3 i bild och längst till vänster syns några av de utrasade stenarna A213, framför muren syns fyllnads-massorna som har återdeponerats på platsen efter tidigare schaktning. Foto från sydväst.

Tegelmur med fot och grund av gråsten som framkom vid 0,5–0,6 meters djup under dagens marknivå. Den utgår från Riddarhusets fasad och löper 3,65 meter i nordväst-sydöstlig riktning. Den var synlig till en bredd på 0,3–0,35 meter och fortsatte in i schaktkanten åt nordöst. Muren är bevarad till höjd på 0,9 meter (med grundstenar inräknade), varav det murade teglet utgör 0,5 meter. Tegelstenarna är av dimensionen 0,29×0,14×0,08 meter och är murade med gråbeigefärgat bruk. Gråstenarna i foten är huggna till rektangulär form med storlek på 0,25×0,2 till 0,5×0,25 meter och är murade med samma typ av gråbeigefärgat bruk som teglet. Stenarna i grunden består av natursten med storlek på upp till 0,6×0,4 meter. Murens grund grävdes inte fram i sin helhet då den djupschaktade delen av schaktet grävdes en liten bit utanför muren. Grundstenarna var dock delvis synliga i den djupschaktade delen, framför allt i den del som innehöll fyllnadsmassor efter tidigare modernt arbete vid fasaden (se störning i figur 17). Det gick inte att säkert avgöra avgränsningen mellan fyllnadsmassorna till grundmuren och fyllnadsmassorna som återdeponerats på platsen efter tidigare schaktning vid Riddarhusets fasad. Det utgjordes av raseringsmaterial i form av rikligt med tegel, bruk och sten liggandes i mörk, grusig och siltig sand.

Två delar av muren är till stora delar raserade. Nära Ridarhusets fasad har teglet från muren avlägsnats längs 0,6 meter av muren för att göra plats för en kabel. Längst i nordväst, intill mur 4 (A205), har både tegelstenar och stenar från stenfoten avlägsnats vid tidigare schaktning längs 0,9 meter av muren. Det har även gjorts mindre hål i delar av muren för äldre åskledare och två järnstänger med osäkert syfte har placerats i muren.

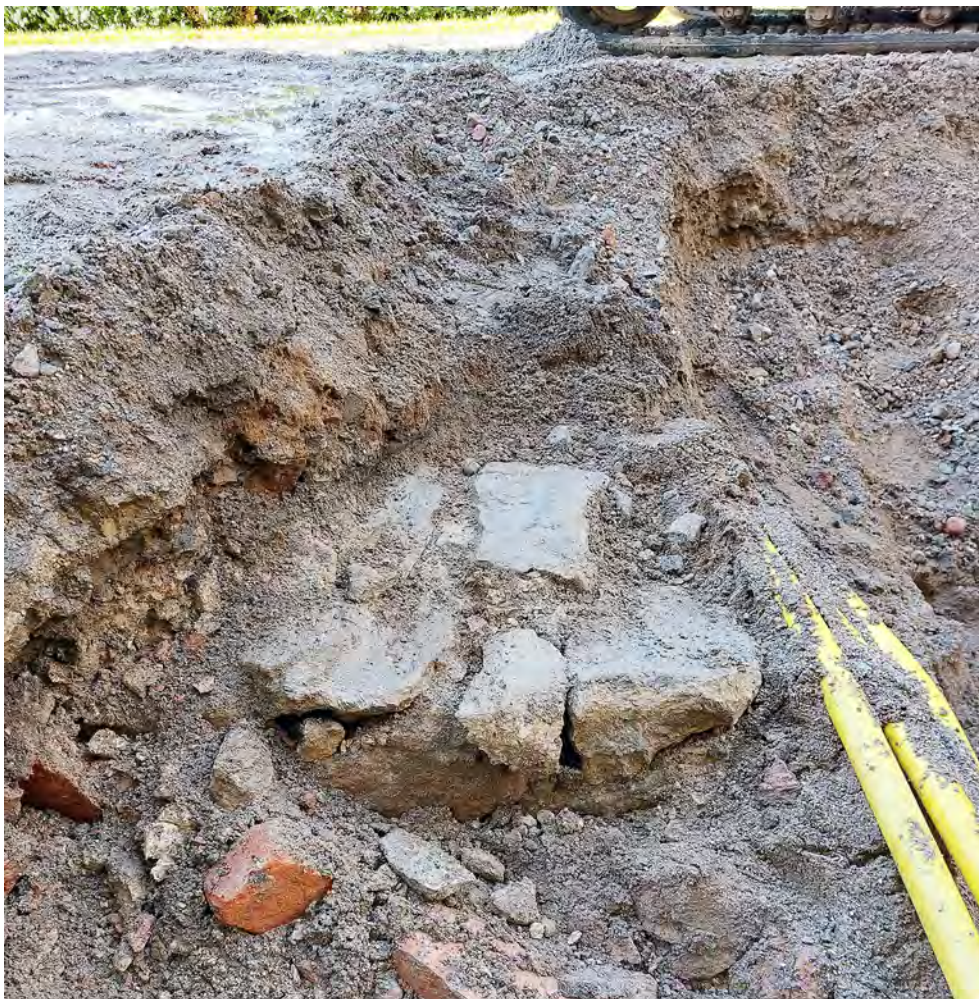
Figur 22. Den sydvästra delen av mur 4 (A205:2) vid framrensning. Foto från sydöst.

Gråstensmur av delvis grovt huggna stenar murade med gråbeigefärgat bruk som framkom vid 0,6–0,7 meters djup under dagens marknivå. Muren är bevarad i två partier, ett i nordöst (A205:1) och ett i sydväst (A205:2). Muren har löpt i nordöstlig-sydvästlig riktning. Partiet i nordöst (A205:1) togs fram till längd på 0,45 meter och till höjd på 0,5 meter. Den var 0,7 meter bred. Muren fortsatte utanför schaktkanten i nordöst. Det enda som var synligt av partiet i nordöst var en större sten som låg på sin ursprungliga plats. Den är sammanmurad med tegelmuren mur 3, A197. De utrasade stenarna som utgör A213 är troligen rester efter en raserad del av detta parti av muren.

Partiet i sydväst (A205:2) togs endast fram i plan och undersöktes inte i djup. Den togs fram till längd på 0,85 meter och bredd på 0,7 meter. Den fortsatte utanför schaktkanten i sydväst. Stenarna är av storlek på 0,2×0,15 till 0,4×0,25 meter, men vad som såg ut som större stenar kunde anas i lägre skikt av muren som inte grävdes fram.

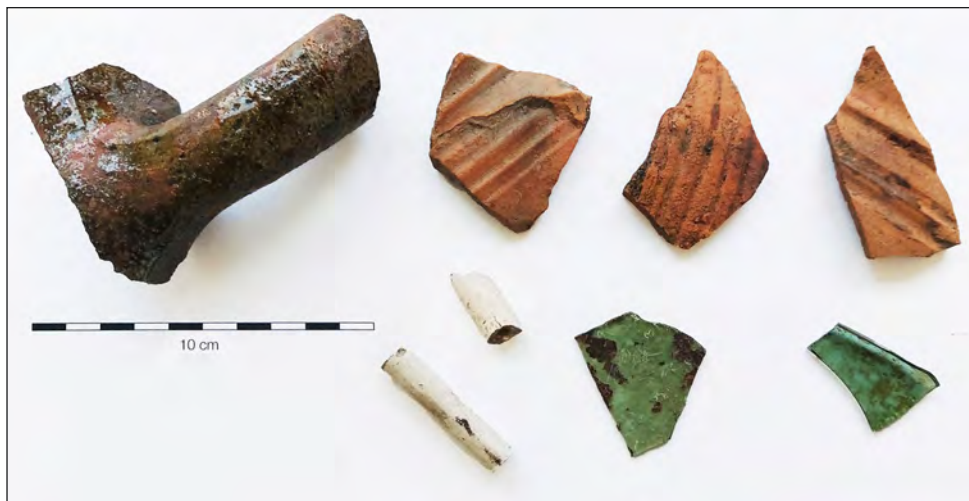
Figur 23. Fynden från det avsatta kulturlagret A218. I ordning från uppe till vänster till nere till höger: F1, F2, F3, F4, F8, F9, F10 och F11.

Avsatt lager bestående av hårt packad, sotig sand innehållandes en del kol, tegel, småsten och bruk. Tjocklek på upp till 0,1 meter och framkom ungefär 2 meter under dagens marknivå. Lagret låg på en lägre nivå än grundstenarna till mur 3 (A197) och är äldre än muren. Botten av lagret var mer hårt packat, var fett och mer lerigt. Det utgjorde en möjlig trampyta med ett antal obrända djurben och två ostronskal nedtryckta i den mer hårt packade ytan. Utöver djurben påträffades två fragment av skaft till kritpipor (F8 och F9), fyra fragment av yngre rödgods (F1, F2, F3 och F4), varav ett var ett handtag till trefots-gryta (F1), och två bitar tunt glas (F10 och 11). De utgjordes av ett fragment av fönsterglas (F10) och ett fragment av en schatullflaska av waldglas (F11). Lagret fortsatte utanför schaktkanten av det djupschaktade området åt samtliga väderstreck utom åt sydöst, där det hade kapats av nedgrävning för tidigare arbete vid Riddarhusets fasad.

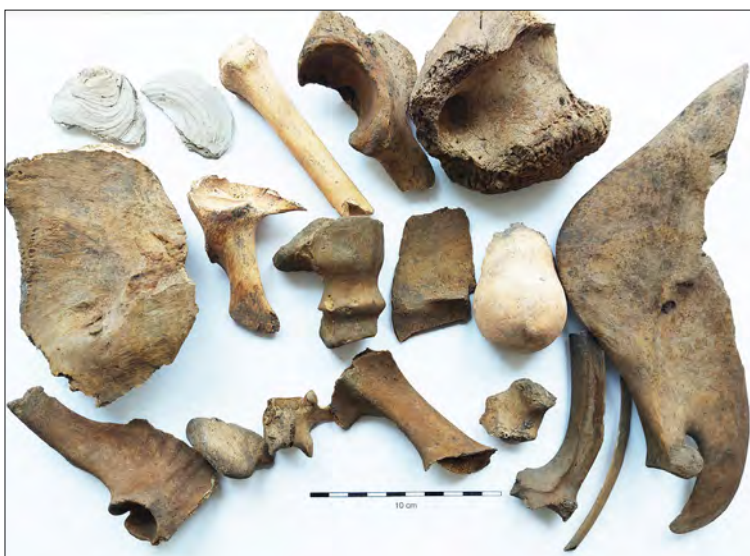
Figur 24. Ostronskal och benmaterial från det avsatta kulturlagret A218. Placerade i ordning efter fyndlistan från övre vänster till nedre höger.

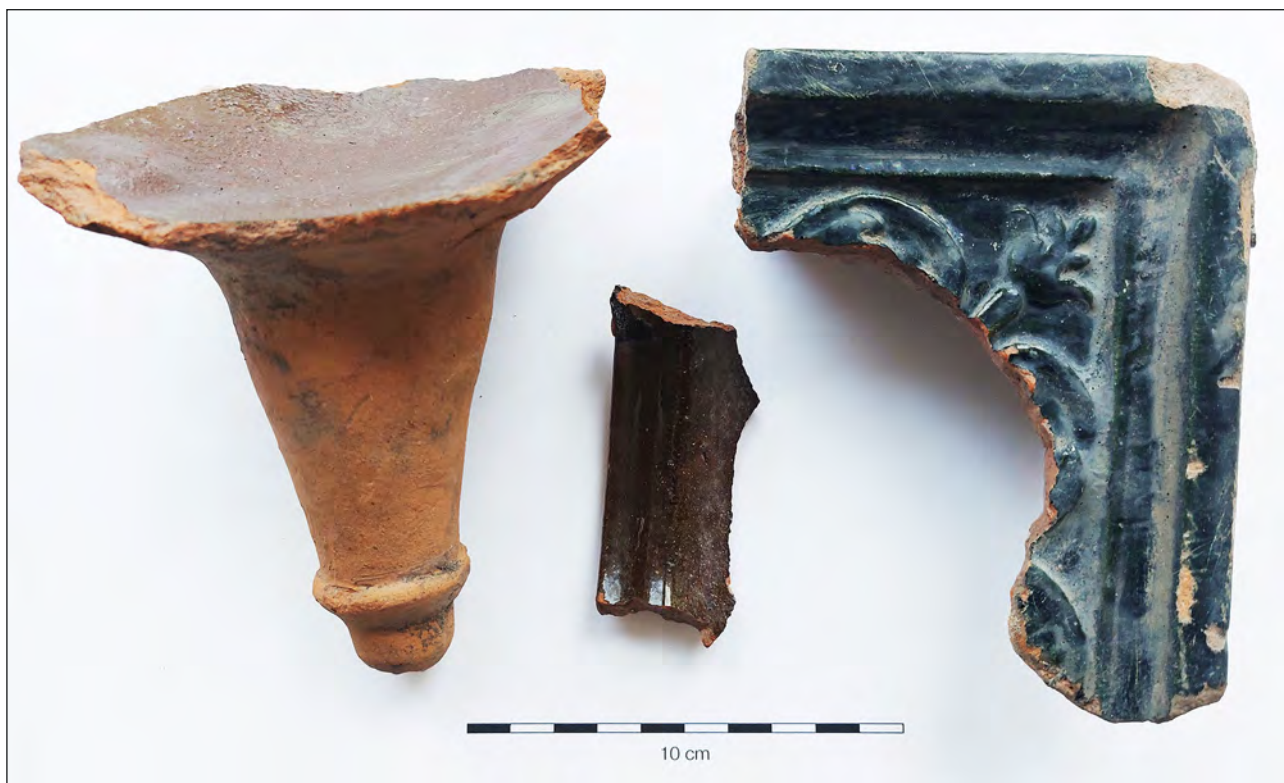
Figur 25. Fyndmaterial från det påförda lagret A233. I ordning från vänster till höger: F5, F6 och F7.

Påfört lager av mörkgrå till svart sand innehållandes rikligt med tegel, bruk och småsten. Lagret var mer än 0,3 meter tjockt men grävdes inte djupare. Utöver att inte undersökas helt i djup så var det inte heller helt framme i plan. Det fortsatte utanför schaktkanten åt samtliga väderstreck. Det såg ut att fortsätta in under nedgrävningen för det tidigare arbetet vid Riddarhusets fasad åt sydöst. I lagret påträffades ett gångjärn som stod upp genom detta lager och det överliggande lagret A227. Det stärker tolkningen att de är påförda och kan även antyda att de är påförda nära i tid. Utöver raseringsmaterialet påträffades ett fåtal obrända djurben, två fragment av yngre rödgods (F5 och F6) och en bit kakel (F7). Kaklet är grönglaserat med blommotiv.

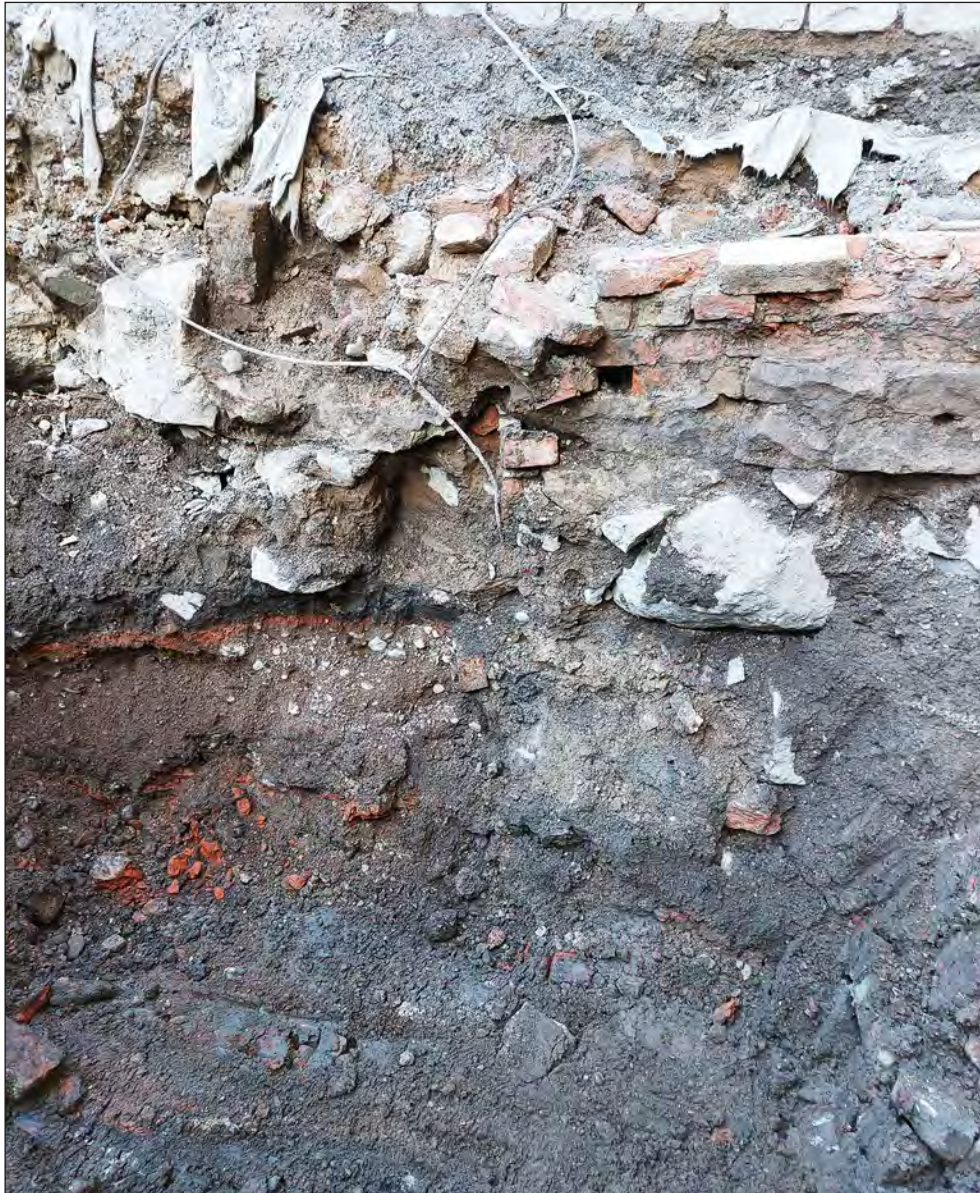
Figur 26. Schaktväggen i den djupschaktade delen nordöst om trappan till Riddarhusets nordvästra ingång. Nere till vänster i bilden syns lagerföljden tydligt och centralt i bilden syns var de har skurits av nedgrävningen för tidigare arbete vid Riddarhusets fasad. Uppe i bild syns mur 3 och 4. Foto från sydväst.

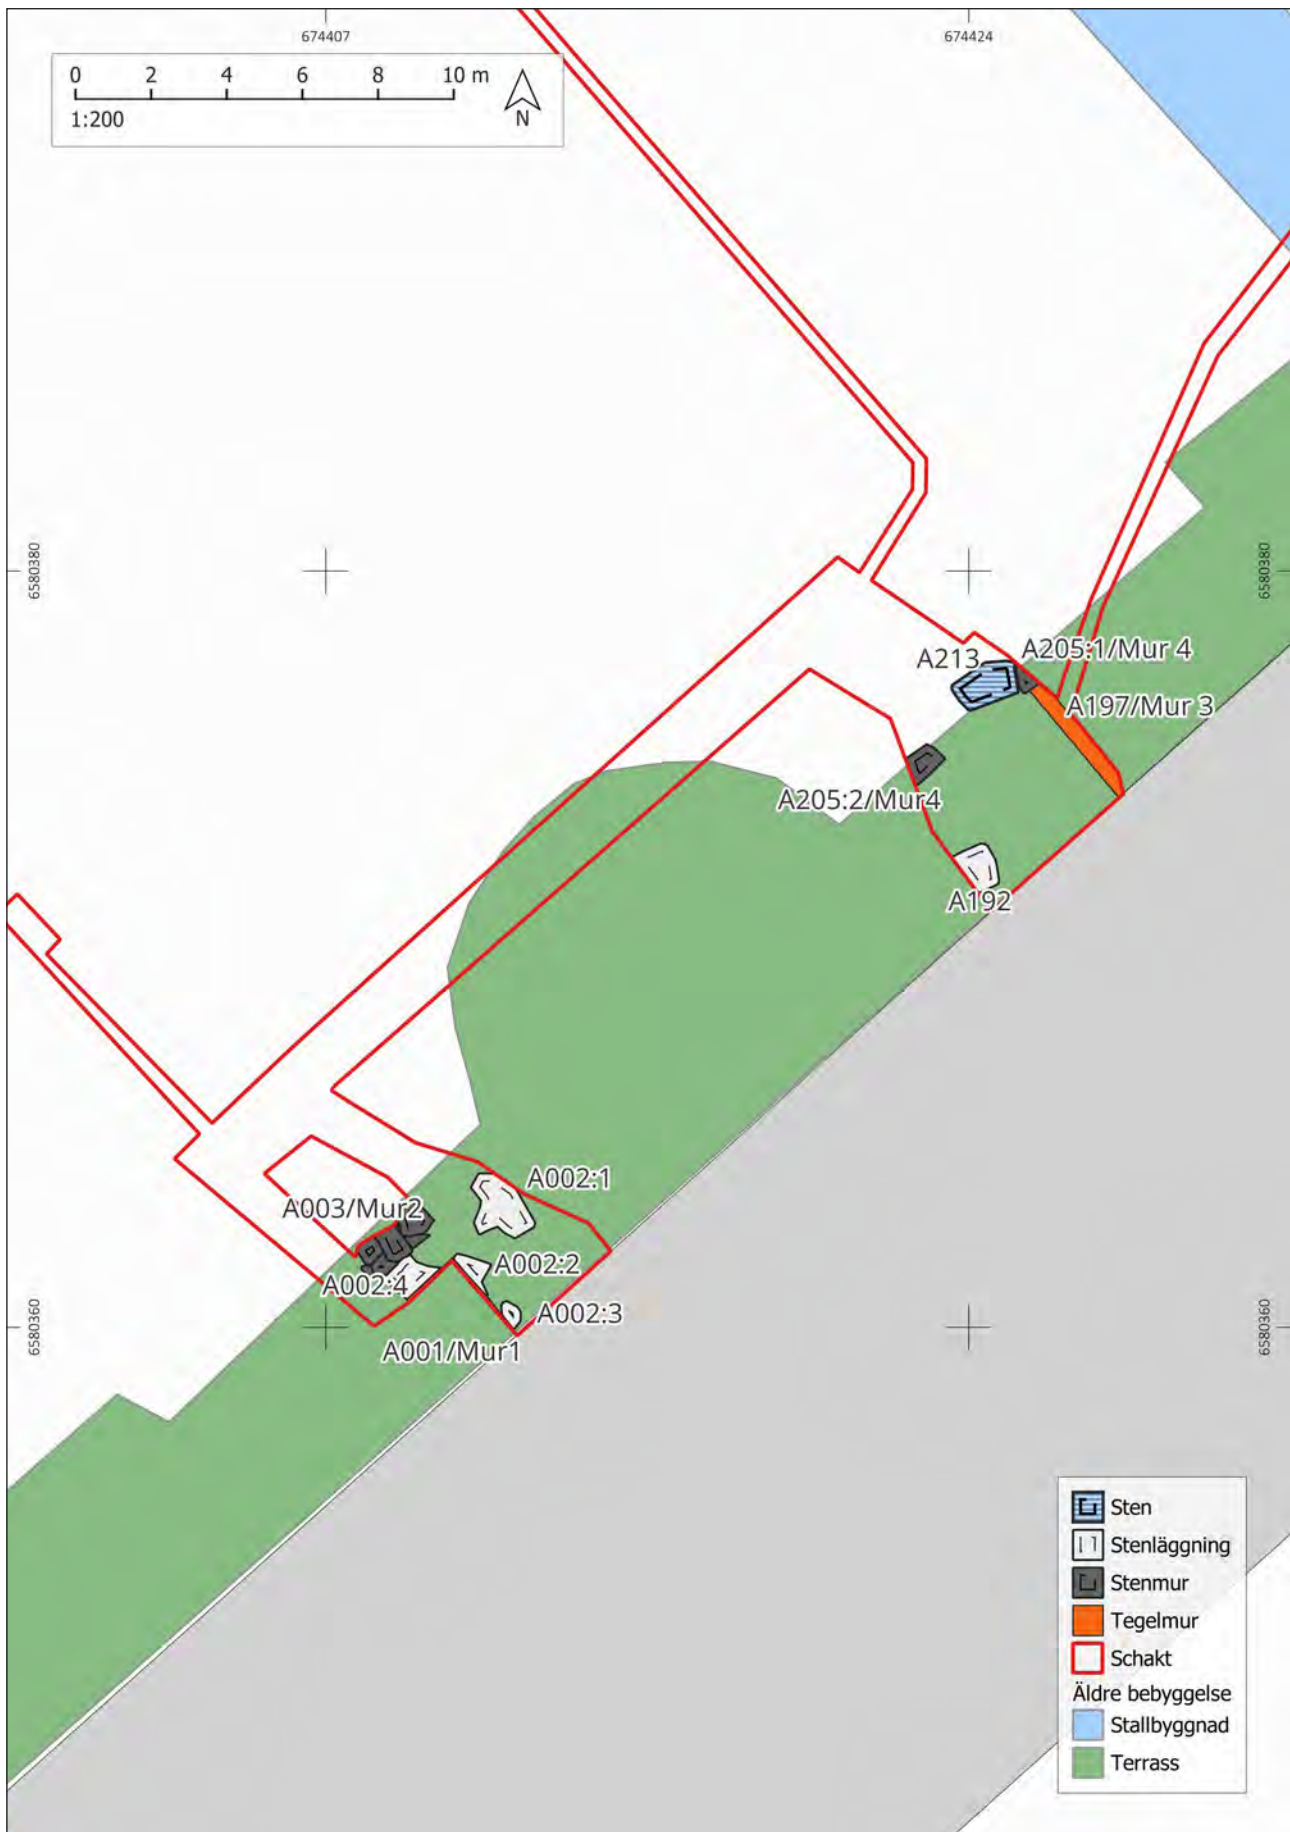
Figur 27. Murlämningarna påträffades vid schaktningsövervakningen mot den äldre terrassbyggnaden enligt kartmaterial från år 1885 (efter Wändesjö 2012). Skala 1:200.

De framkomna stenmurarna och tegelmurarna är delvis sammanmurade och tillhör rester efter samma konstruktion. Deras placering stämmer väl överens med placeringen av Riddarhusets tidigare terrass från kartmaterial från år 1885 (se figur 26). Deras sammansättning och utseende stämmer också överens med beskrivningar av murar som tolkats tillhöra terrassen vid tidigare arkeologiska undersökningar på platsen. Kullerstensläggningarna (A002 och A192), som stratigrafiskt ligger över murarna, har troligen utgjort golv i rum liggandes i terrassbyggnaden. Stenmurarna som löper i nordöstligt-sydvästlig riktning utgör ytterväggen medan tegelmurarna tillhör innerväggar inne i byggnaden. Sydväst om trappan, mellan stenmuren mur 2 (A003) och den svängande tegelmuren mur 1 (A001), ligger kullerstensläggning (A002:4). Det utgör troligen en gång mellan olika rum inne i terrassen. Det hål efter gångjärn eller liknande längst i sydväst på stenmuren A003 antyder att det på den platsen suttit en dörr eller lucka i muren. På fotografi från år 1890 syns i bakgrunden terrassens yttermur, bestående av finhuggen sten med öppningar för dörrar och fönster (se figur 27). En liknande gång mellan olika rum och öppning i muren påträffades inte nordöst om trappan. Terrassen byggdes år 1871 och revs år 1941. Det innebär att terrassen inte utgör fornlämning, men har ändå beskrivits i denna rapport på begäran av Riddarhuset.

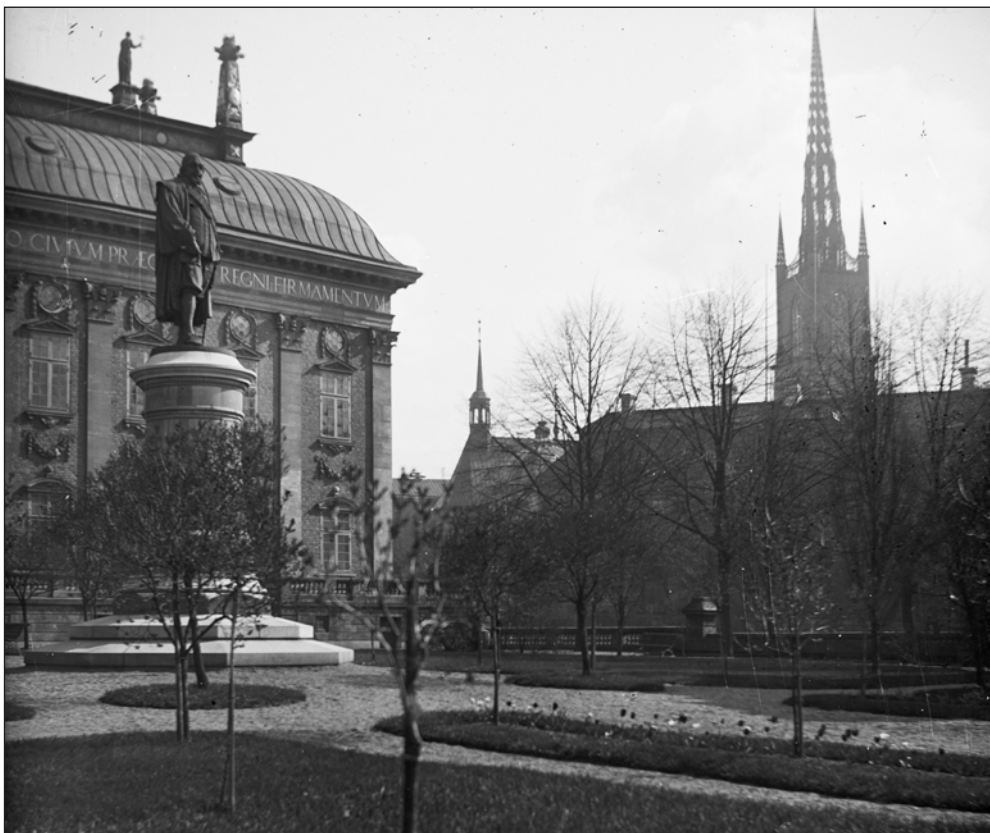
Figur 28. Foto från år 1890 på statyn i Riddarhusparken. I bakgrunden syns Riddarhusets terrass precis bakom statyn i bild. Fotograf okänd (Upplandsmuseet, fritt från kända upphovsrättsliga restriktioner – PDM).
