# ”Statarbostäder till Nävekvarns bruk”

## Arkeologisk utredning inom Nävekvarn 3:3

L1983:3923 och L1983:4975  
Nävekvarn 3:3  
Tunaberg socken  
Nyköpings kommun  
Södermanlands län  
Södermanland

ARKEOLOGGRUPPEN AB RAPPORT 2025:07

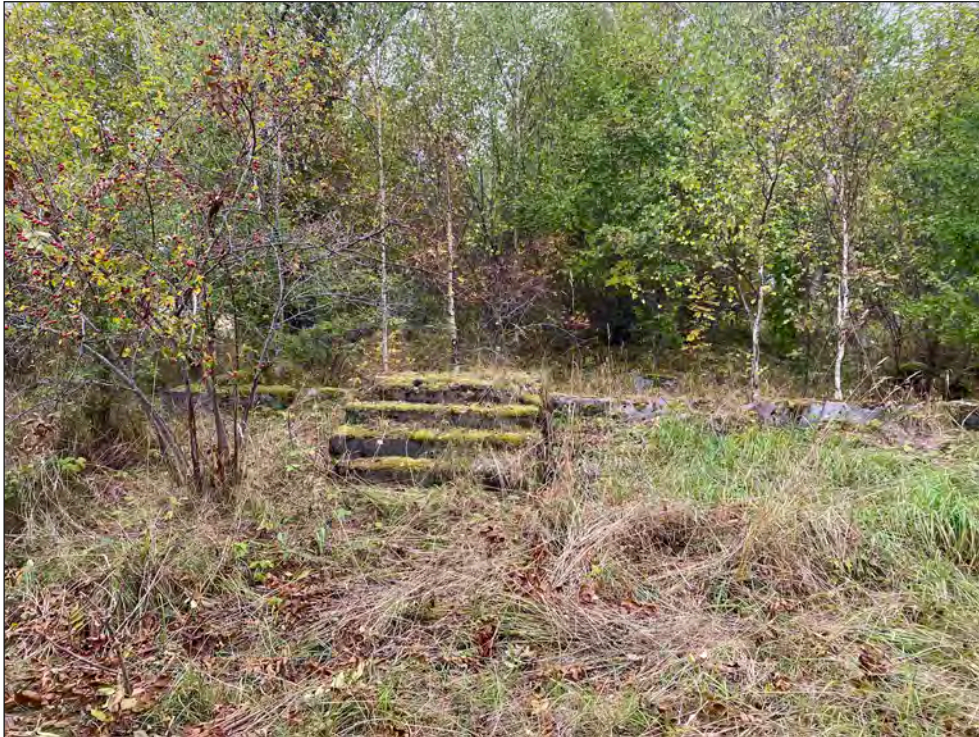
- *Husgrund 4: cirka 13 × 10 meter stor. Boningshuset i den södra delen av lämningen. Syllen bestod av huggna block om cirka 1 × 0,7 meter. Ingång med bevarad trappa av betong i väster. Husgrunden var svåråtkomlig då den var övervuxen av flertalet lövträd och mycket sly. Den södra syllraden hittades inte.*

Figur 15. Husgrund 4 inom lägenhetsbebyggelsen L1983:4975, objekt 1. Foto från väster.

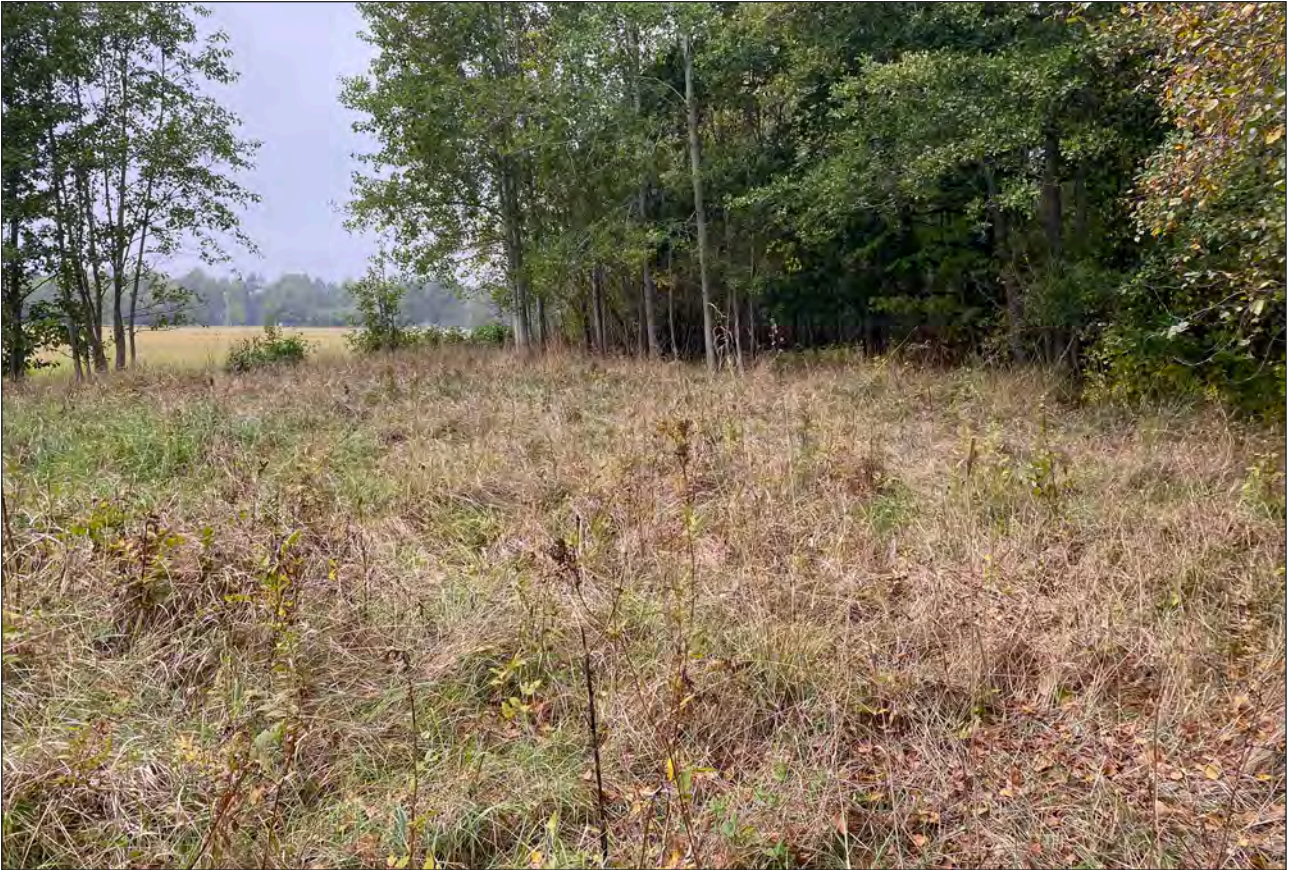
Objekt 2 utgör ett boplatssläge om ungefär 25 × 15 meter i nord-sydlig riktning. Det utgörs av en plan yta som ligger något högre än åkermarken i en sydvästlig sluttning. Området är till stora delar urschaktat och utdikat i modern tid.

*Figur 16. Boplatsläget objekt 2 från söder.*

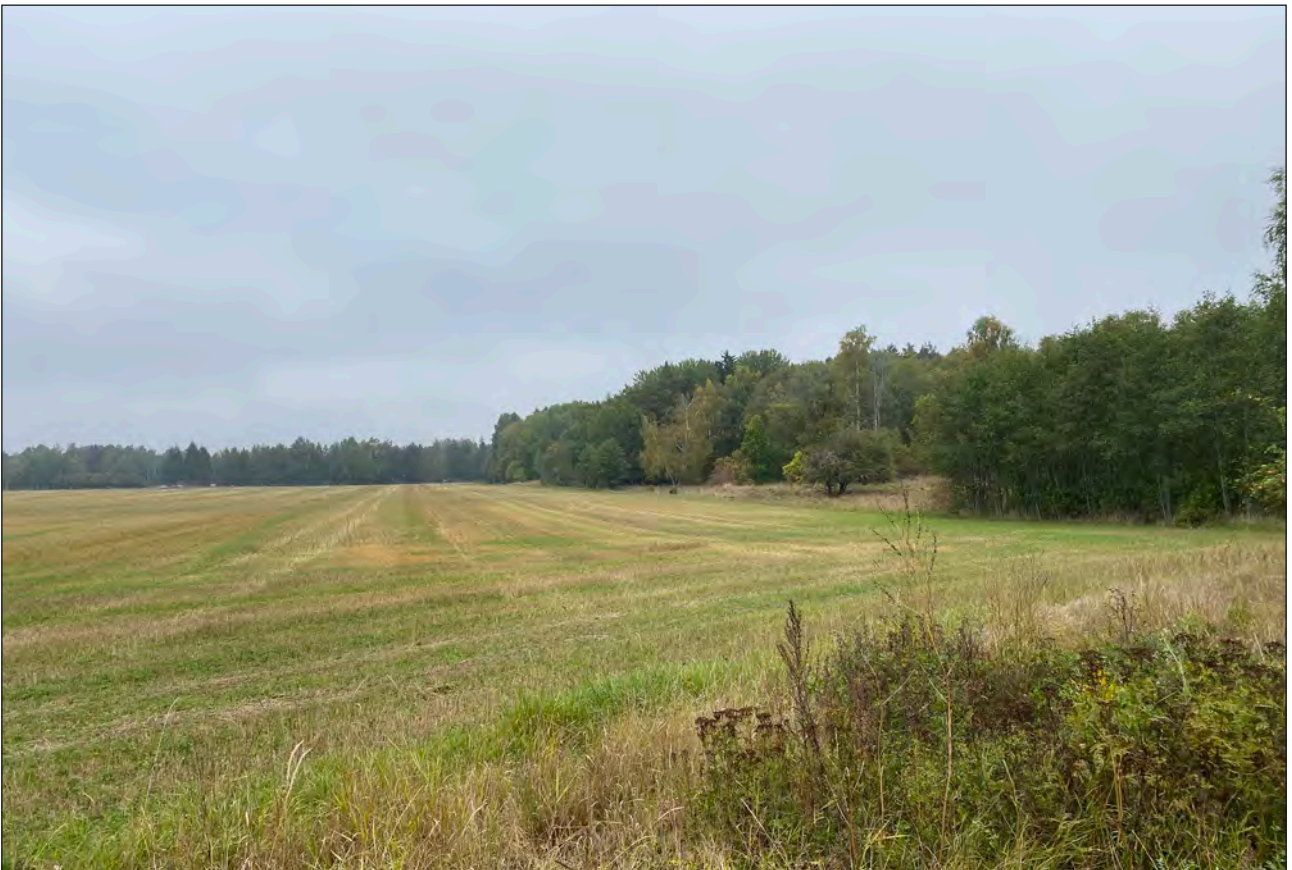
Objekt 3 utgör ett boplatssläge om ungefär 75 × 32 meter i nordöst-sydvästlig riktning. Objektet utgör en höjd i den moderna åkermarken. I öster, väster och söder avgränsas ytan av moderna diken och Mejerivägen.

*Figur 17. Boplatsläget objekt 3 från sydväst. I skogsbrynet i bakgrunden ligger lägenhetsbebyggelsen L1983:4975, objekt 1.*

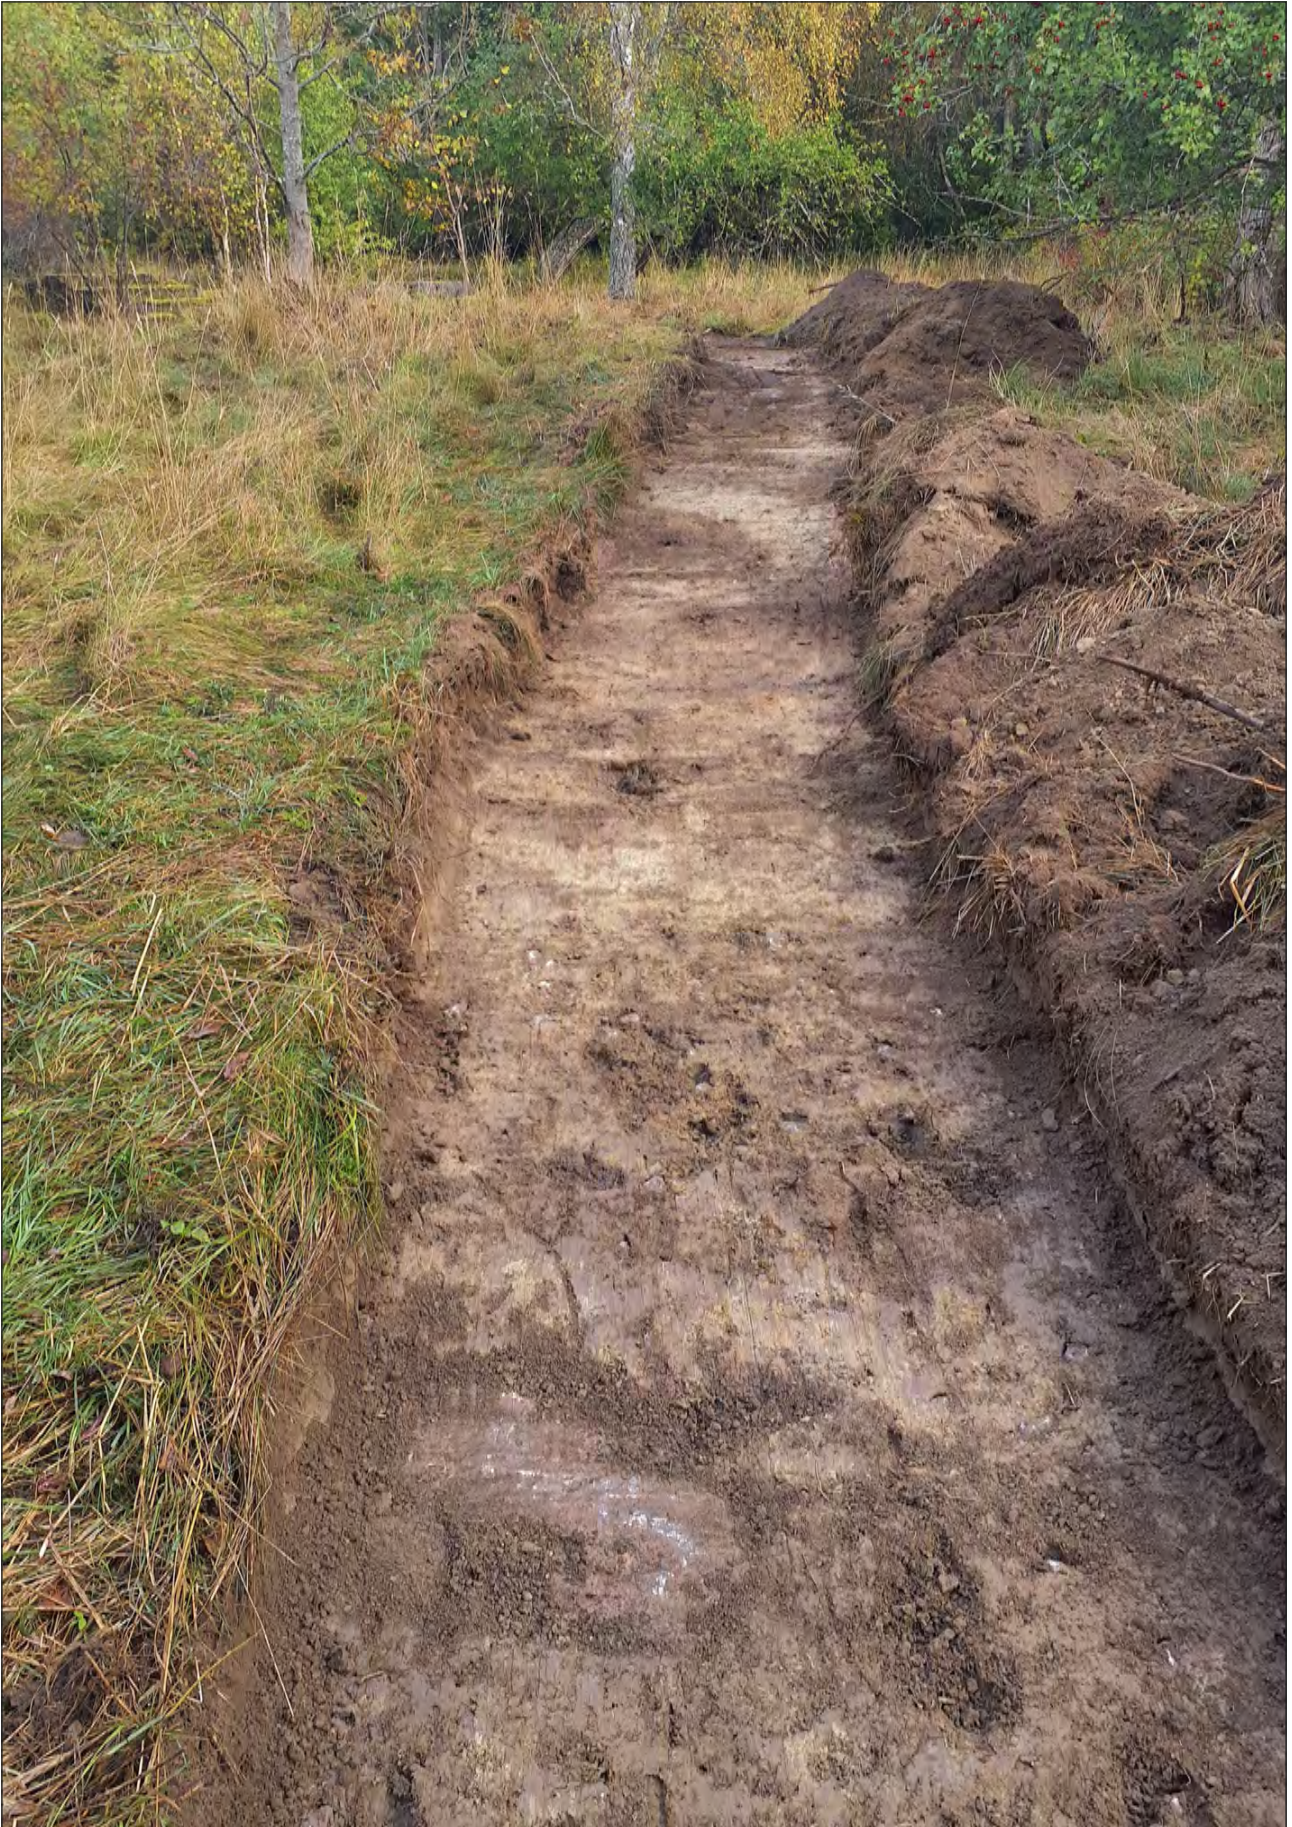
I schaktet (S1034) som grävdes på den öppna ytan, som på flygfotot från runt år 1960 ser ut att vara odlingsyta, påträffades matjord innehållandes en mindre mängd tegelkross, kolfnyk, porslin och järnskrot. Materialet bedömdes vara från 1900-talet. Direkt under matjorden framkom steril undergrund och centralt i schaktet, på 0,2 meters djup, framkom berg. I den västra delen av schaktet innehöll schaktet färre föremål.

*Figur 19. Schakt S1034 som grävdes inom lämningen för lägenhetsbebyggelsen L1983:4975, objekt 1. Foto från sydväst.*
