# Schaktningsövervakning utanför det Kungliga Hovstallet

L2015:7789 (stadslager)  
Kusen 2  
Stockholms socken  
Stockholms kommun  
Stockholms län  
Uppland  
Rasmus Ohlsson

ARKEOLOGISK UNDERSÖKNING  
I FORM AV SCHAKTNINGSÖVERVAKNING

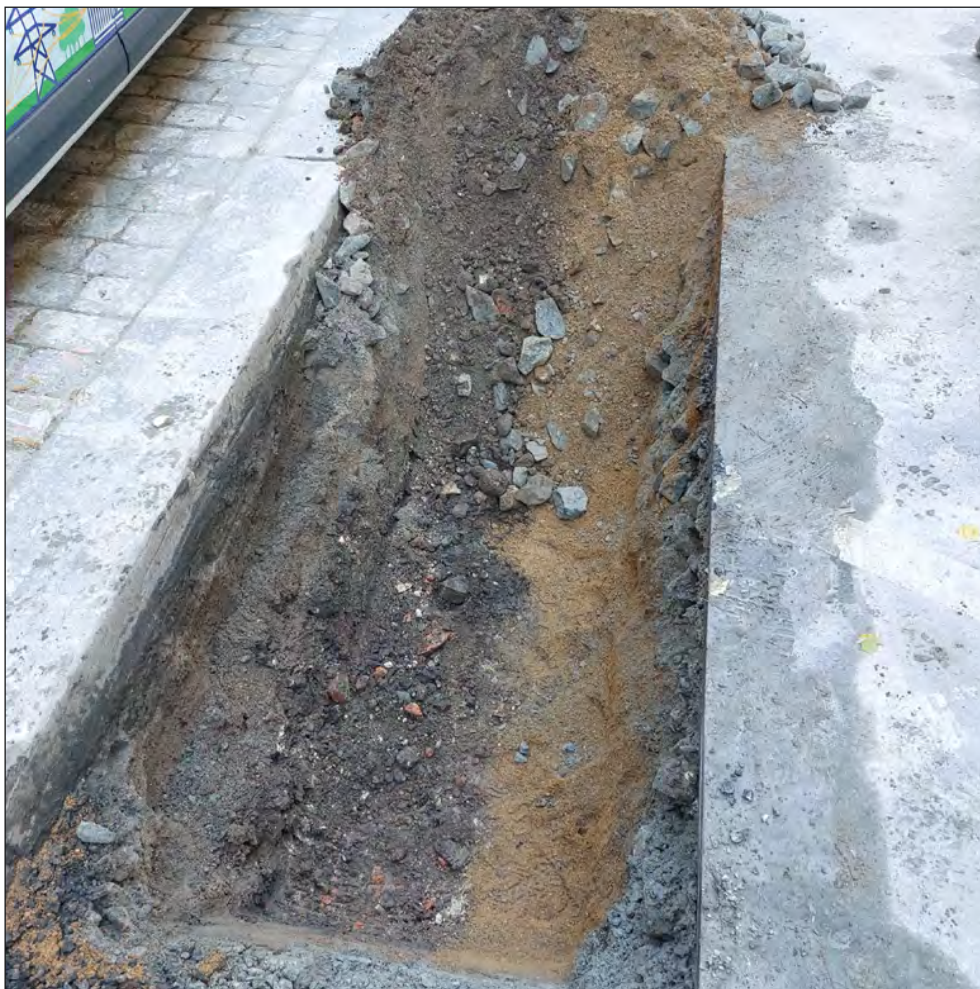
Yngst var asfalten som utgjorde den moderna bilvägen och täckte den södra halvan av den nordväst-sydöstligt löpande delen av schaktet. Asfalten var lagd på en 0,3–0,4 meter tjock matta av makadam som överlagrade fin, brun sättsand som fortsatte djupare än schaktbotten. Äldre massor har grävts bort och nedgrävningen har fyllts av modernt material i samband med vägbygget. Direkt nordöst om massorna från det moderna vägbygget samt i insticken åt nordöst, under gatstenen och gruset, fanns ett antal moderna störningar med fyllning som tydligt skilde sig från underliggande lager. Några av störningarna utgjorde fundament för någon form av stängsling eller skyltar som har följt kanten av trottoaren. Hållrum för dem i gatstenen och avsågade metallstolpar syns på flera platser i trottoaren. De moderna störningarna och modernt sättmaterial för vägstenarna överlagrade ett äldre fyllnadslager.

*Figur 9. Det äldre fyllnadslagret har skurits av vägarbetet och nedgrävningen har fyllts med sand. Foto från nordväst.*

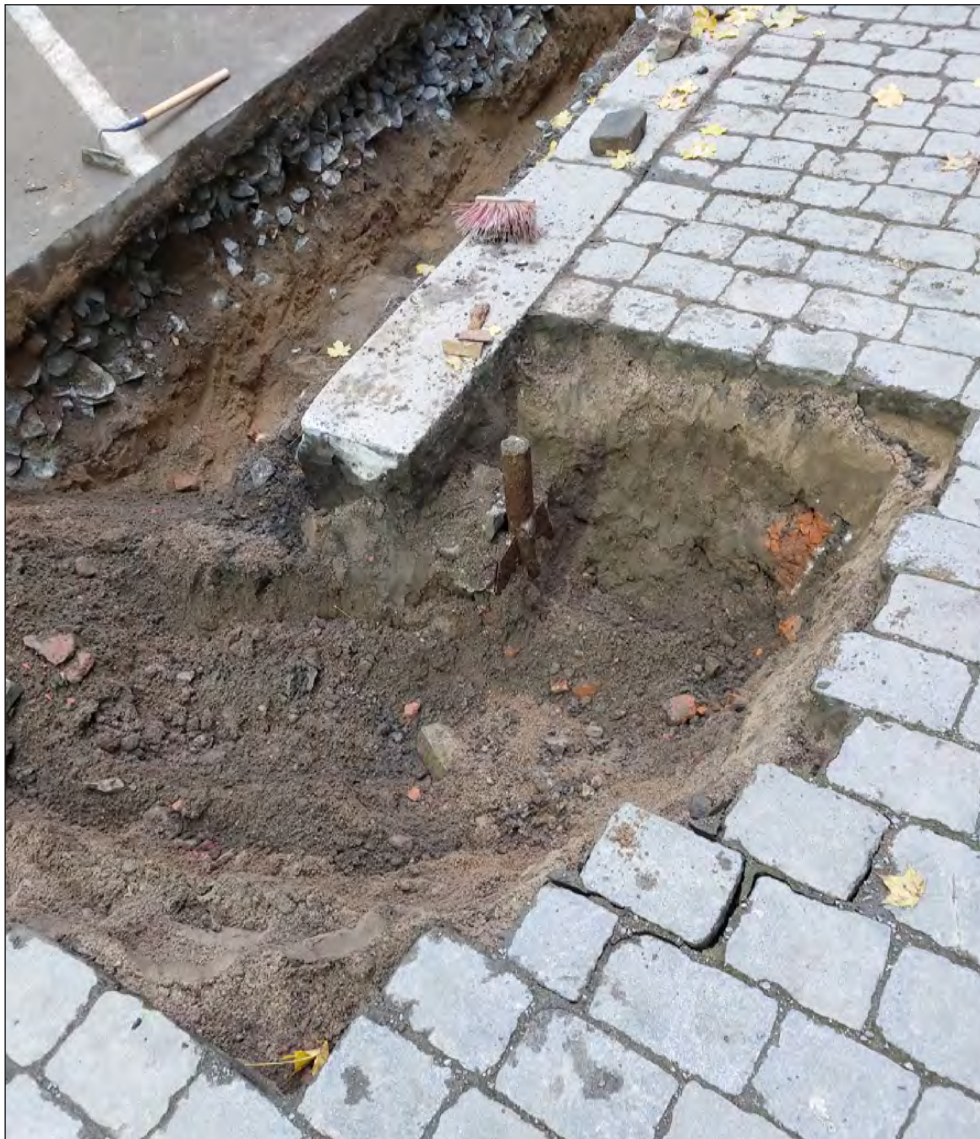
*Figur 10. Modernt fundament nedgrävt i den äldre fyllnadslagret. Foto från nordöst.*

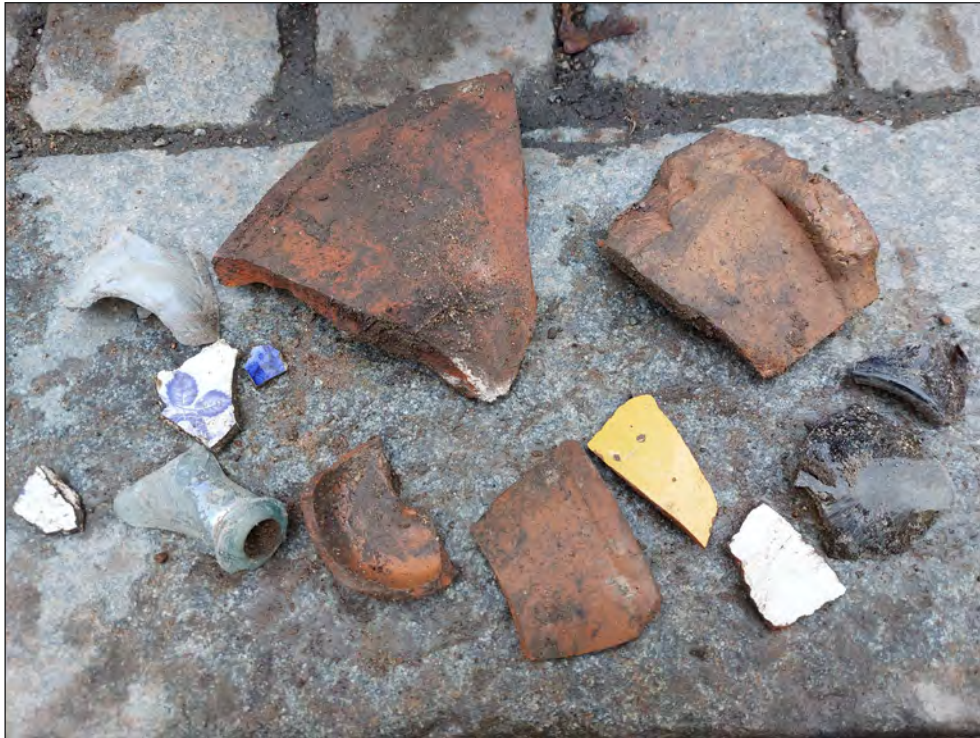
Det äldre fyllnadslagret bestod av mörkgrå till brungrå siltig sand innehållandes stora mängder raseringsmaterial i form av tegelbrockor, tegelkross, bruk, småsten, bitar av golvsten, taktegel, handsmidda spikar, fönsterglas och kakel. Bland raseringsmaterialet framkom en huggen sten med texten "Stephens[...]" graverat (se figur 12). Vad texten anspelar på samt varifrån den kommer och vad för datering den har är osäkert. I lagret framkom flertalet fynd i form av stengods, yngre rödgods (bland annat trefotsgräva), fajans, porslin, djurben (nöt), glas från butelj och flaskor, kritpipa (skaft), del av ett bryne, två botten-skållor och lite järnskrot. Fynden härrörde alla från tidigmodern tid med dateringar in i 1800-talet.

Figur 11. Ett urval av fynd påträffade i det äldre fyllnadslagret. Fynden samlades inte in.

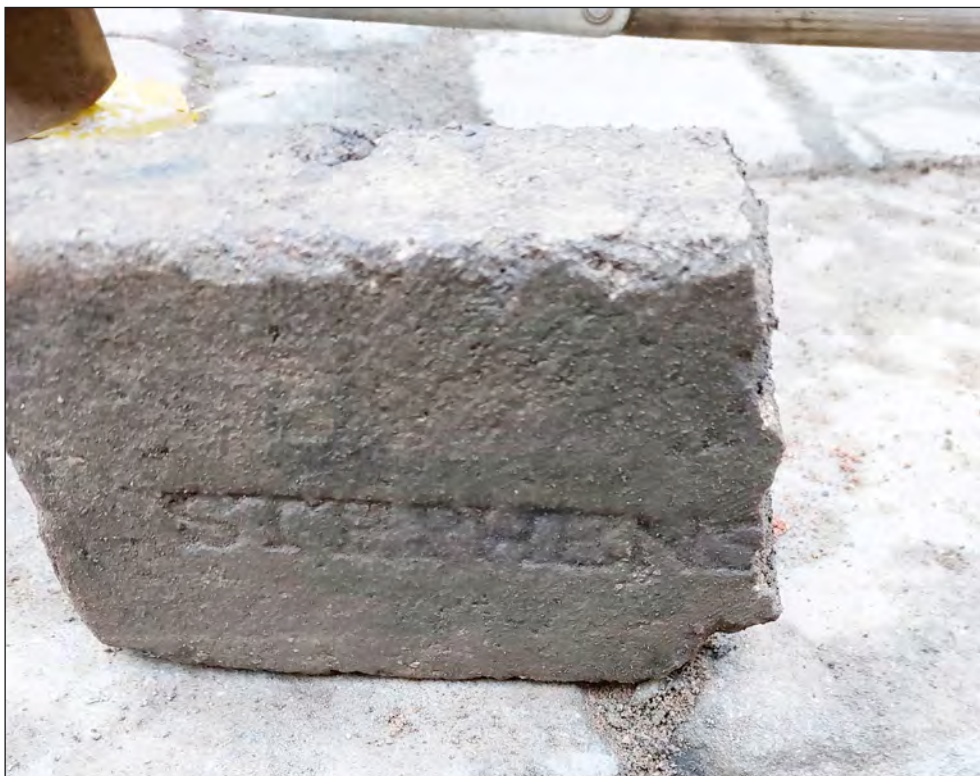
Figur 12. Den huggna stenen med texten "Stephens[...]" graverat, som framkom i de äldre fyllnadsmassorna.

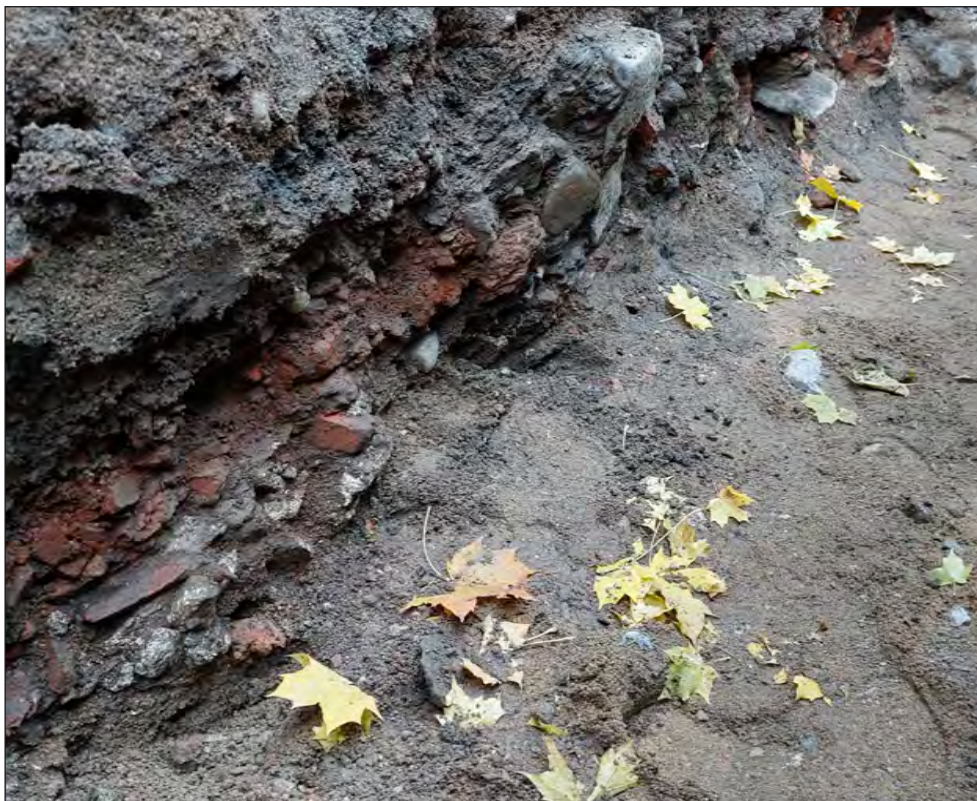
Figur 13. Muren A1 är synlig i schaktkanten. Muren är svårt skadad av tidigare markarbete. Foto från väster.

Centralt i schaktet, nära det sydöstligaste hörnet av den närliggande byggnaden hörande till Kungliga Hovstallet, mellan två av schaktets instick i trottoaren, påträffades resterna av en tegelmur (A1) i den norra schaktkanten (se figur 13 och 14). Den framkom vid djup av 0,5–0,6 meter under dagens gatunivå. Muren är bevarad till en längd av 3,5 meter och till en höjd av 0,2–0,3 meter. Den var inte helt framgrävd i djup och kan därför vara högre. Ett tunt sandlager påträffades dock, som såg ut att gå in under muren. Den ligger i nordvästlig-sydöstlig riktning. I den östra respektive västra utkanten ligger huggna gråstenar om 0,2×0,2 meter. Centralt i muren låg ytterligare huggna gråstenar. Där låg två stenar om 0,15×0,15 meter staplade på varandra. Teglet var väldigt dåligt bevarat och bestod till stora delar av hårt packad tegelkross, men bitvis fanns tegelstenar bevarade. Ingen tegelsten var hel nog att mäta längden av, men bredd och höjd kunde mätas till 0,13 respektive 0,09 meter. Under 0,2 meter av tegel låg ett lager av kalkbruk. Längst i öst och väst var muren täckt av sotfläckar och mot muren låg bränt förglasat material. Det var antingen rester efter smält glas eller något annat material som har förglasats. Muren är väldigt svårt skadad och såg ut att ha skrapats samt kapats av grävmaskin, möjligen i samband med bygget av den moderna bilvägen. Muren har skurits i öster av en modern nedgrävning som fyllts med betong i botten samt grus och stenkross över.

Muren (A1) utgör resterna efter en byggnad eller annan konstruktion från perioden innan det moderna Kungliga Hovstallet byggdes. Utbredningen av murresten ligger inte på platsen för den enda utritade tegelbyggnaden från 1885 års karta (se figur 6) som beskrevs ovan, men utgör troligen rester efter en byggnad eller annan konstruktion som legat inom tomten under slutet av 1700-talet eller under 1800-talet. Den är inte äldre än från år 1733, då undersökningsområdet fortfarande låg i vattenbrynet, enligt 1733 års karta, som beskrivits ovan (se figur 4). Resterna efter muren var för skadad för att utröna några ytterligare detaljer om byggnationen. Skadorna på muren tolkas delvis ha kommit till då byggnaden revs och muren har delvis skadats ytterligare av grävmaskin vid det moderna vägbygget.
