# Schaktningsövervakning vid Gamla Riksdagshuset på Riddarholmen

L2015:7789 (stadslager)  
Gråmunkeholmen 3  
Stockholms socken  
Stockholms kommun  
Stockholms län  
Uppland  
Rasmus Ohlsson

© 2025 Arkeologgruppen AB  
Arkeologgruppen rapport 2025:22  
Lst dnr 431-60975-2022

ARKEOLOGISK UNDERSÖKNING  
I FORM AV SCHAKTNINGSÖVERVAKNING

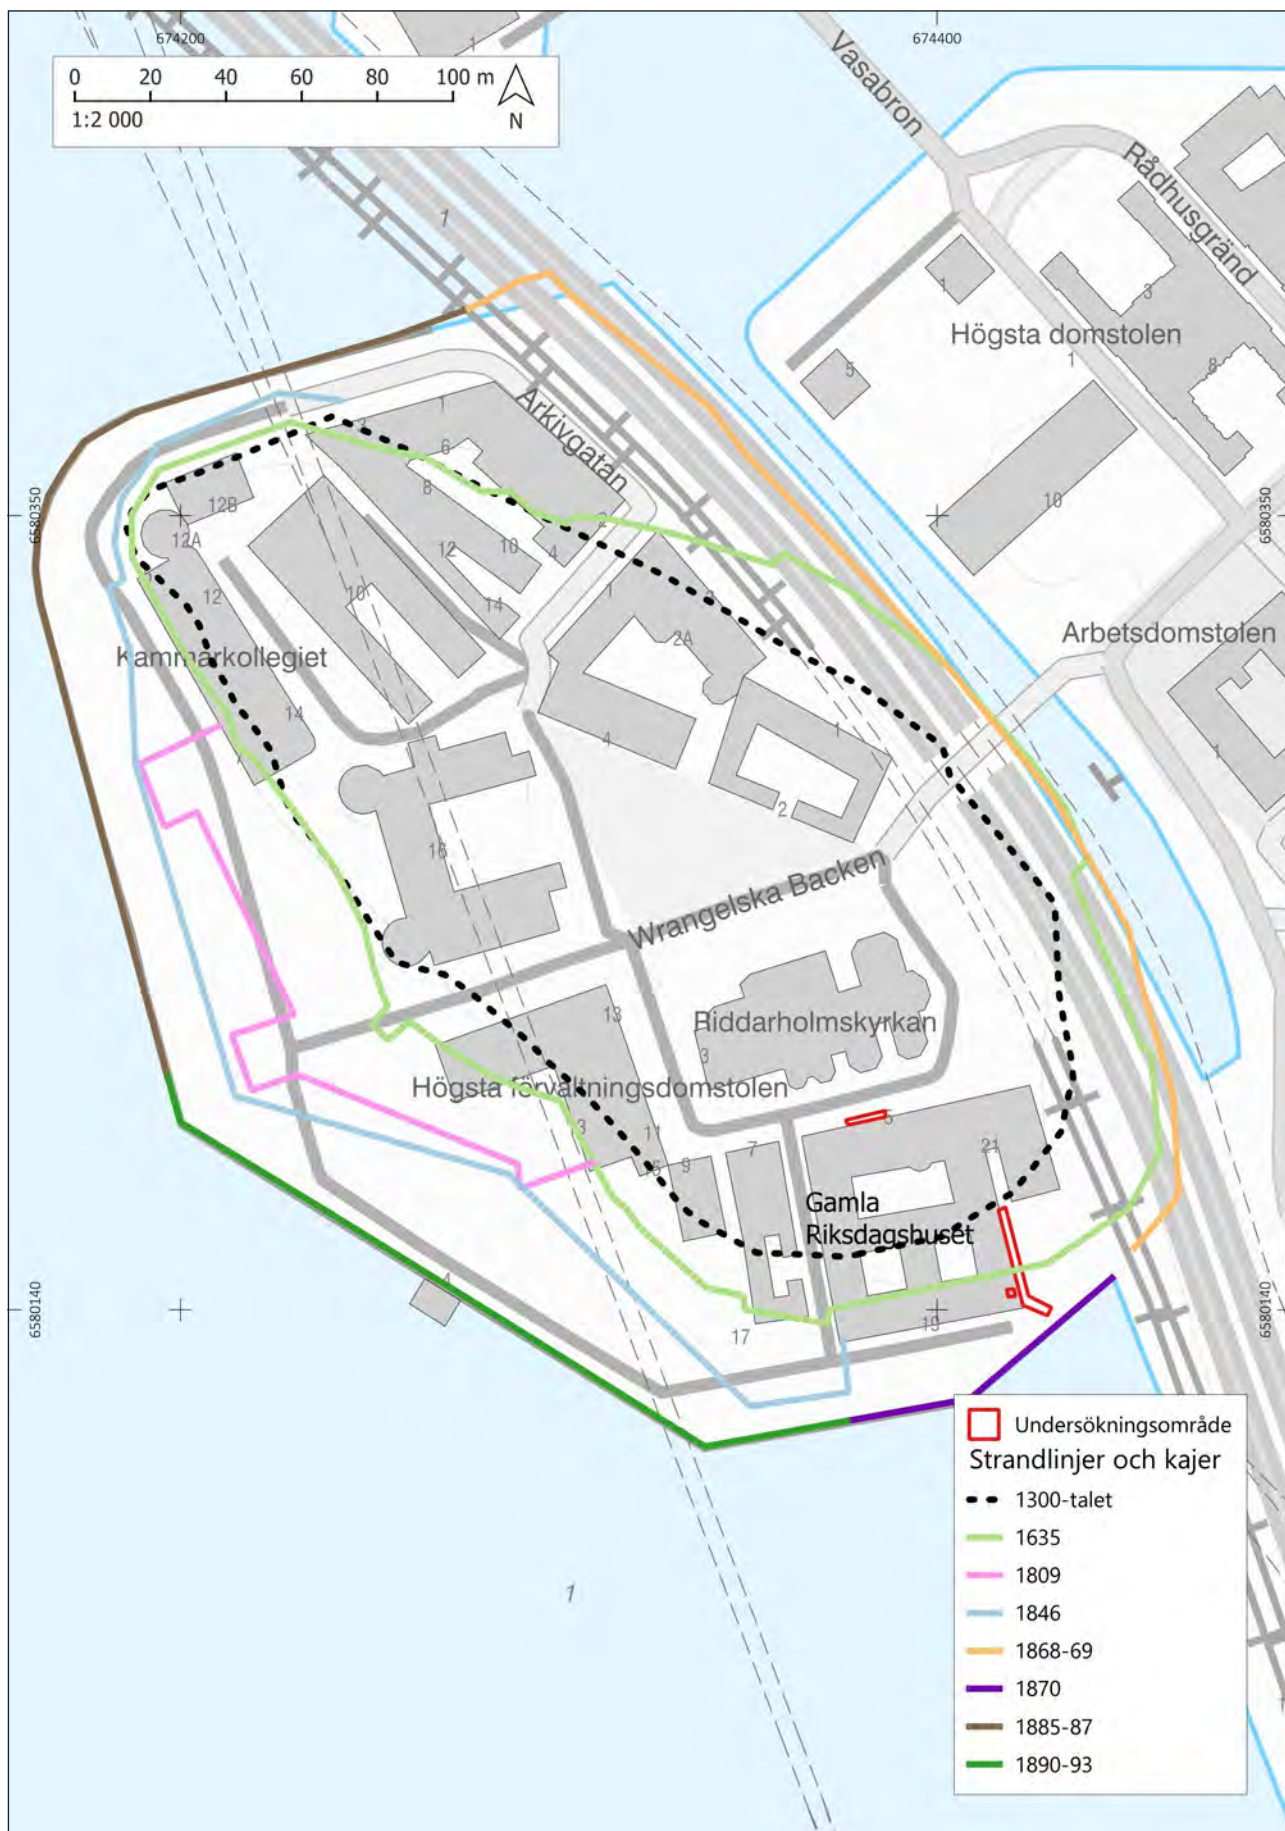
Figur 4. Strandlinjen från 1300-talet och senare kajer (baserad på karta utarbetad av Urban Matsson som den presenterats av Ekman 2020:9, med där angiven litteratur). Skala 1:2 000.

Området där schakt S1 grävdes ligger utanför 1300-talets strandlinje och utanför området för det medeltida klostret. Det ligger i närheten av kajen från början av 1600-talet (se figur 4). I schaktet framkom inga intakta eller orörda konstruktioner eller kulturlager.

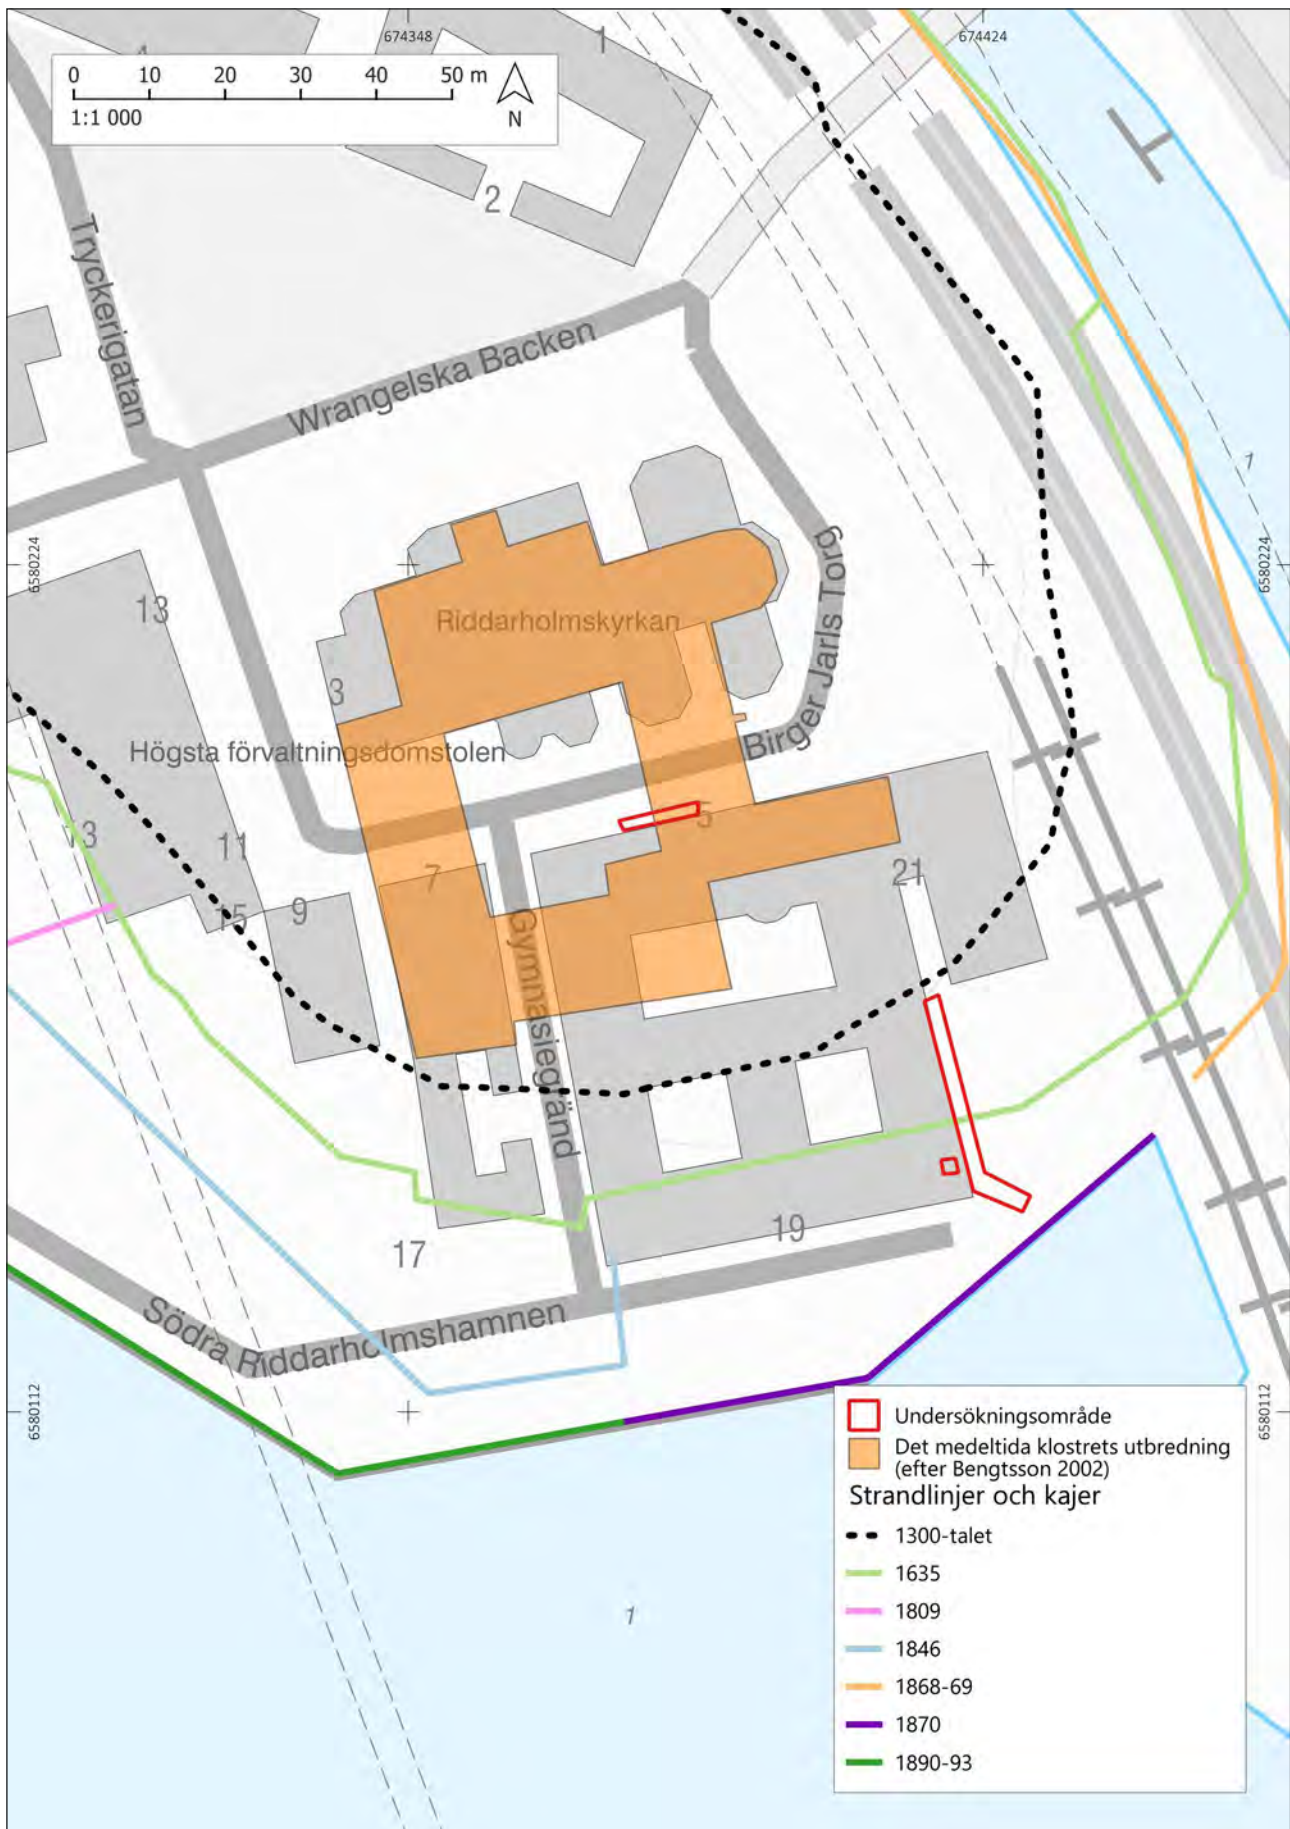
Figur 5. Den förmodade utbredningen av det medeltida klostret (efter Bengtsson 2002), med strandlinjen och kajerna från figur 4. Skala 1:1 000.

ter (exempelvis Bengtsson 2002; Bergman 2011; Bergman & Söderlund 2013). Som nämnt ovan, innefattar Gamla Riksdagshusets källare delar av det gamla klostret. Detsamma gäller byggnaden väster om Gamla Riksdagshuset, Östra Gymnasiehuset (se figur 5). Tidigare schaktningar har gjorts i anslutning till Gamla Riksdagshuset. I Gymnasiegränd, väster om huset, grävdes två schakt år 1945. Där framkom murrester av sten och tegel, en brunn och fyllnadslager. Murresterna tolkades tillhöra klostret och dokumenterades med sektionsritning (Stadsmuseets stadsarkeologiska register, SR 26). År 1998 grävdes schakt vid den södra delen av byggnaden. Där påträffades vattenavsatta utfyllnadslager och rester av en brygga som dendrokronologiskt daterades till vintern 1562–1563 (SR 1318).

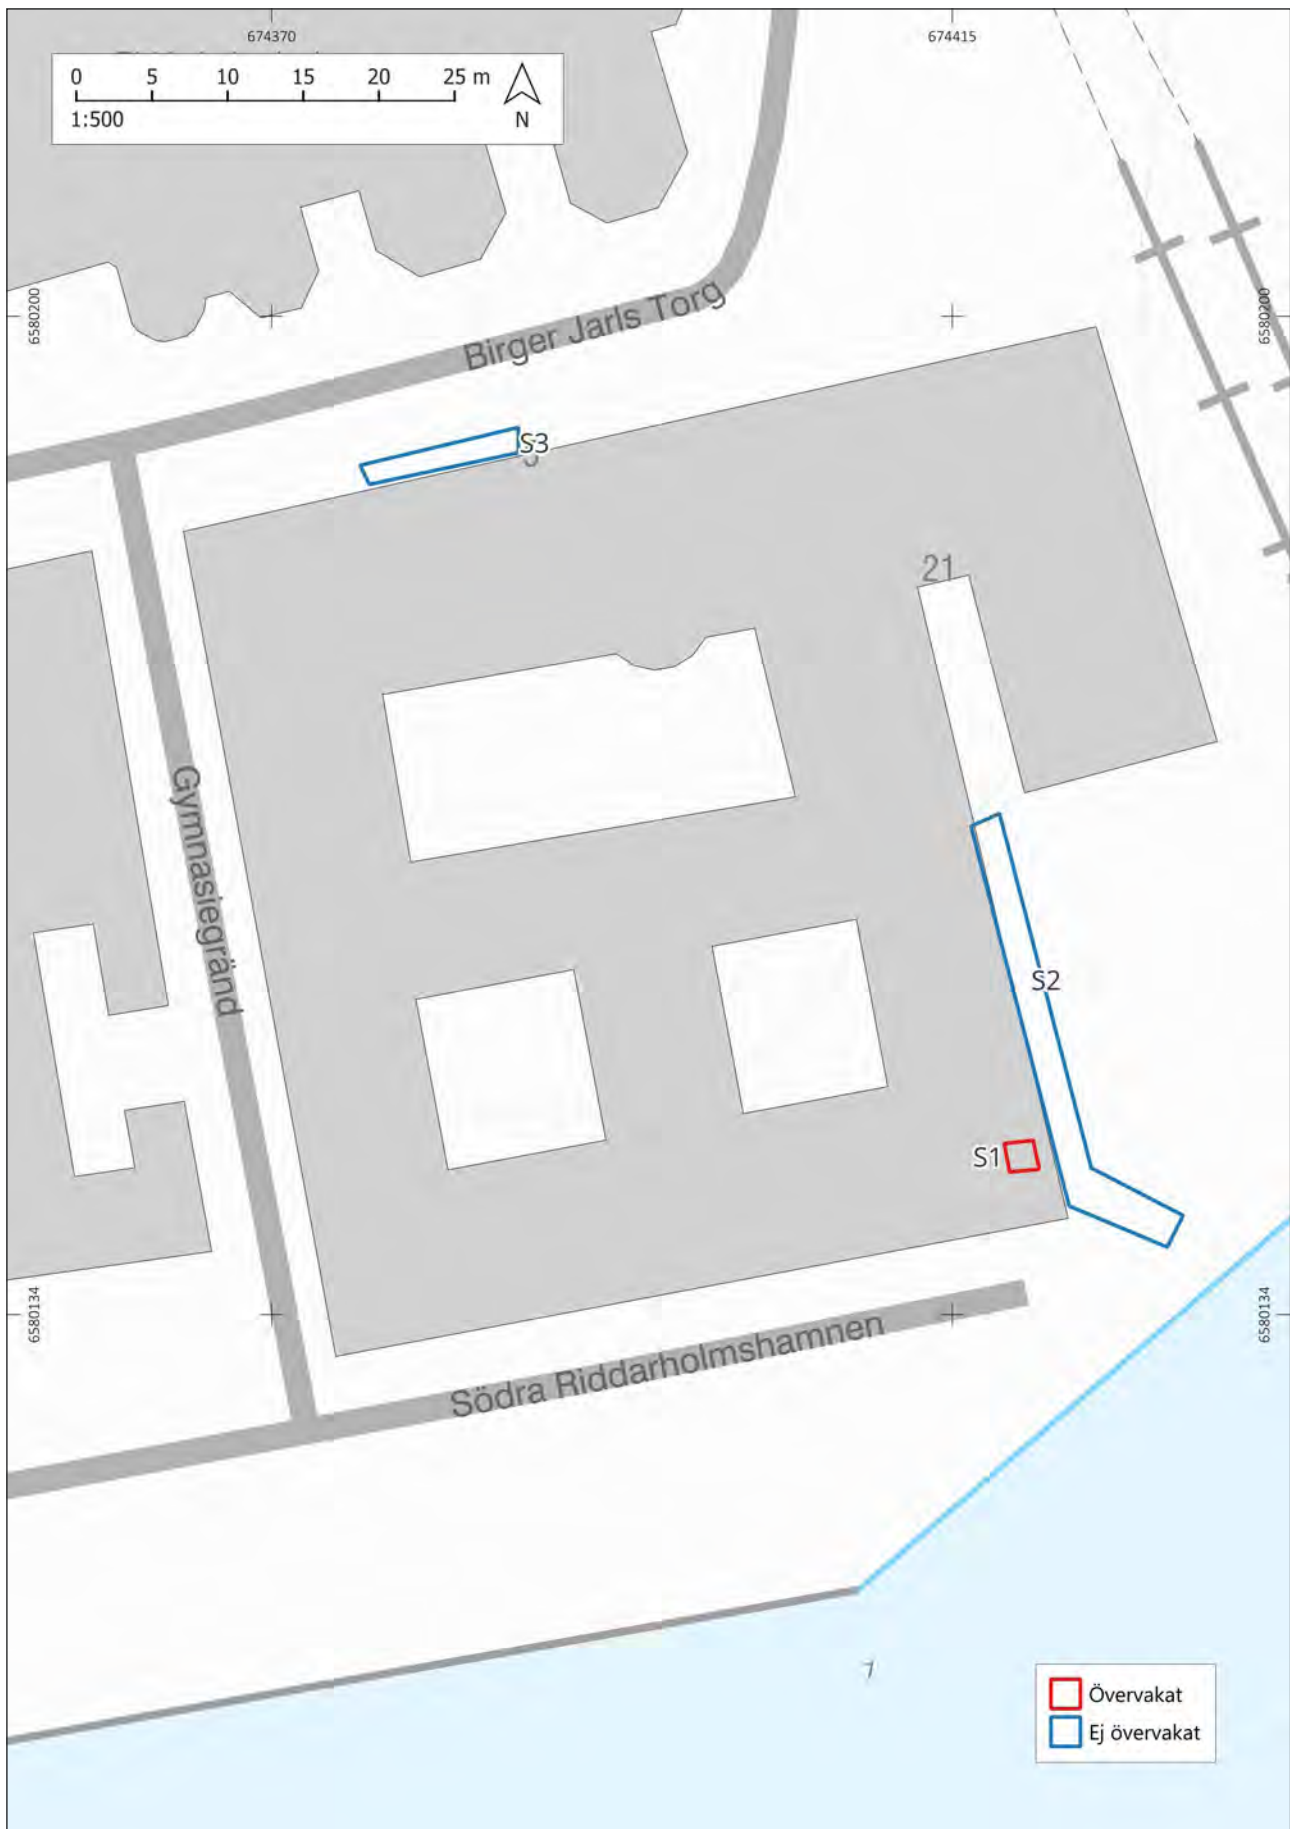
Figur 6. Schaktplan över undersökningsområdet. Schaktet i byggnaden övervakades av arkeolog, vilket inte var fallet för schakten utanför. Skala 1:1 000.

Ärendet innefattade ursprungligen schaktningsövervakning vid renovering av markbeläggning samt schakt för fundament till handledare. Arbeten skulle göras vid entrédörrarna på östra och norra sidan av byggnaden med arkeologisk övervakning. 2023-03-01 kontaktades Arkeologgruppen av projektansvarig på Statens Fastighetsverk då arbeten med installation av en hiss inne i byggnadens sydöstra del nått ner till nivåer där arkeologiska lämningar kunde påträffas. Länsstyrelsen informerades då denna yta inte ingick i det ursprungliga beslutet. Beslut fattades då av Länsstyrelsen att ytan kunde övervakas inom ramen för det aktuella beslutet. Ytan utgör delen S1 i föreliggande rapport (se figur 6).

Schakt S2 grävdes utan arkeologisk övervakning. Exploatören kunde dock skicka över fotografier och dokumentation om markarbetet. Större delen av ytan grävdes inte, istället beslutades att endast utjämna ytan och lägga om den moderna gatan. Utanför den sydöstra entrén till Gamla Riksdagshuset schaktades dock som planerat. Den ytan ligger inom området som schaktningsövervakades av Arkeologgruppen under år 2020, som presenterat ovan. Baserat på

Schakt S3 grävdes också utan arkeologisk övervakning. Arkeologgruppen saknar uppgifter om arbetet vid norra entrén. Arbetet verkar främst ha berört stolpar för räcken till trappan till entrén. Det är dock oklart hur mycket som schaktades för fundamenten för dessa. Området ligger inom ytan för det äldre klostret.

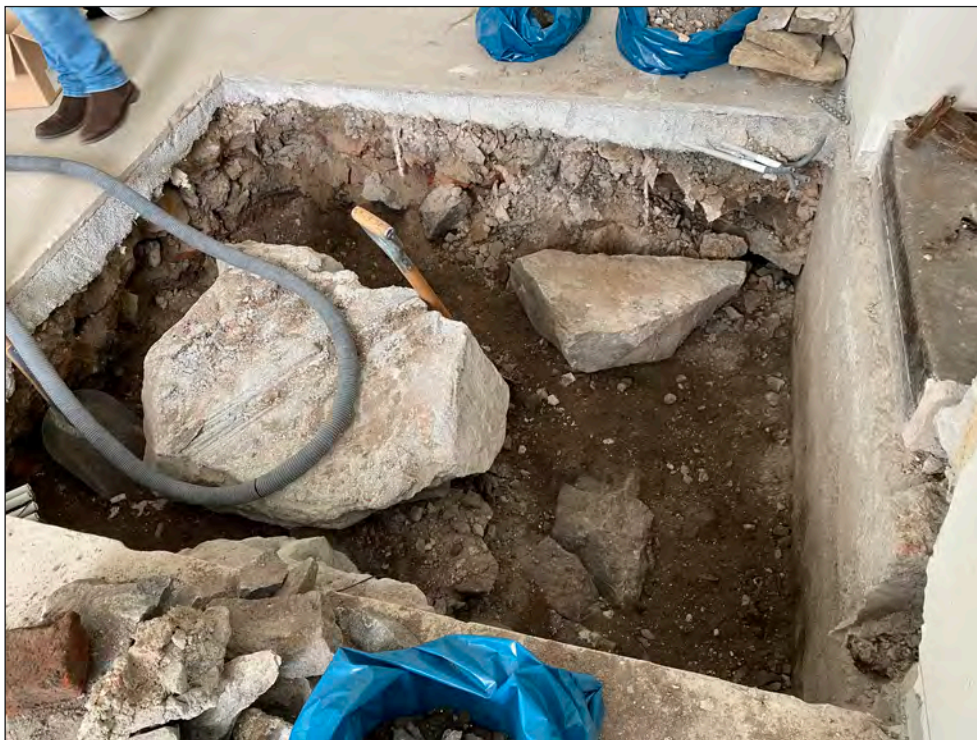
*Figur 7. Schaktet S1 med den påträffade sprängstenen. Foto från söder.*

Schaktet S1, beläget innanför entrédörren på källarvåningen av Gamla Riksdagshusets sydöstra del, grävdes med storlek av 2,2 × 1,6 meter och till djup av 0,9 meter. Under det moderna betonggolvet framkom ett 0,15–0,22 meter tjockt bärlager för det moderna golvet. Det överlagrade i sin tur ett 0,4 meter tjockt lager av stenkross bestående av 0,1–0,15 meter stora stenar samt ett antal tegelstenar, tegelkross, betong, sand och grus. Under de moderna lagren framkom ett fyllnadslager innehållandes äldre material. Fyllnadslagret var 0,4–0,5 meter tjockt och bestod av blandade massor av brun sand, tegelkross, glas, takpannor (bland annat munk- och nunnetegel), formtegel, kolbitar, kakel, spik, samt fynd av keramik, kritpipor, djurben och ostronskal (se figur 8). Fyllnadslagret är inte grävt i botten. I lagret, liggandes på lera, låg stora sprängstenar, varav flera togs upp och avlägsnades. Två sprängstenar spräcktes och ligger bitvis kvar i södra schaktväggen. Andra sprängstenar lämnades i schaktet. Schaktet grävdes inte till steril botten.

| Schaktnr | Storlek/m | Djup/m | Beskrivning | Anläggning |
|---|---|---|---|---|
| 1 | 2,2×1,6 | 0,9 | Lagerföljd: 0,03 m betong, 0,15–0,22 m bärlager, 0,4 m fyllnadslager av stenkross, 0,4–0,5 m fyllnadslager innehållandes äldre raseringsmaterial och fynd. Under stora sprängstenar som framkom i fyllnadsmassorna ljus blågrå lera. | – |

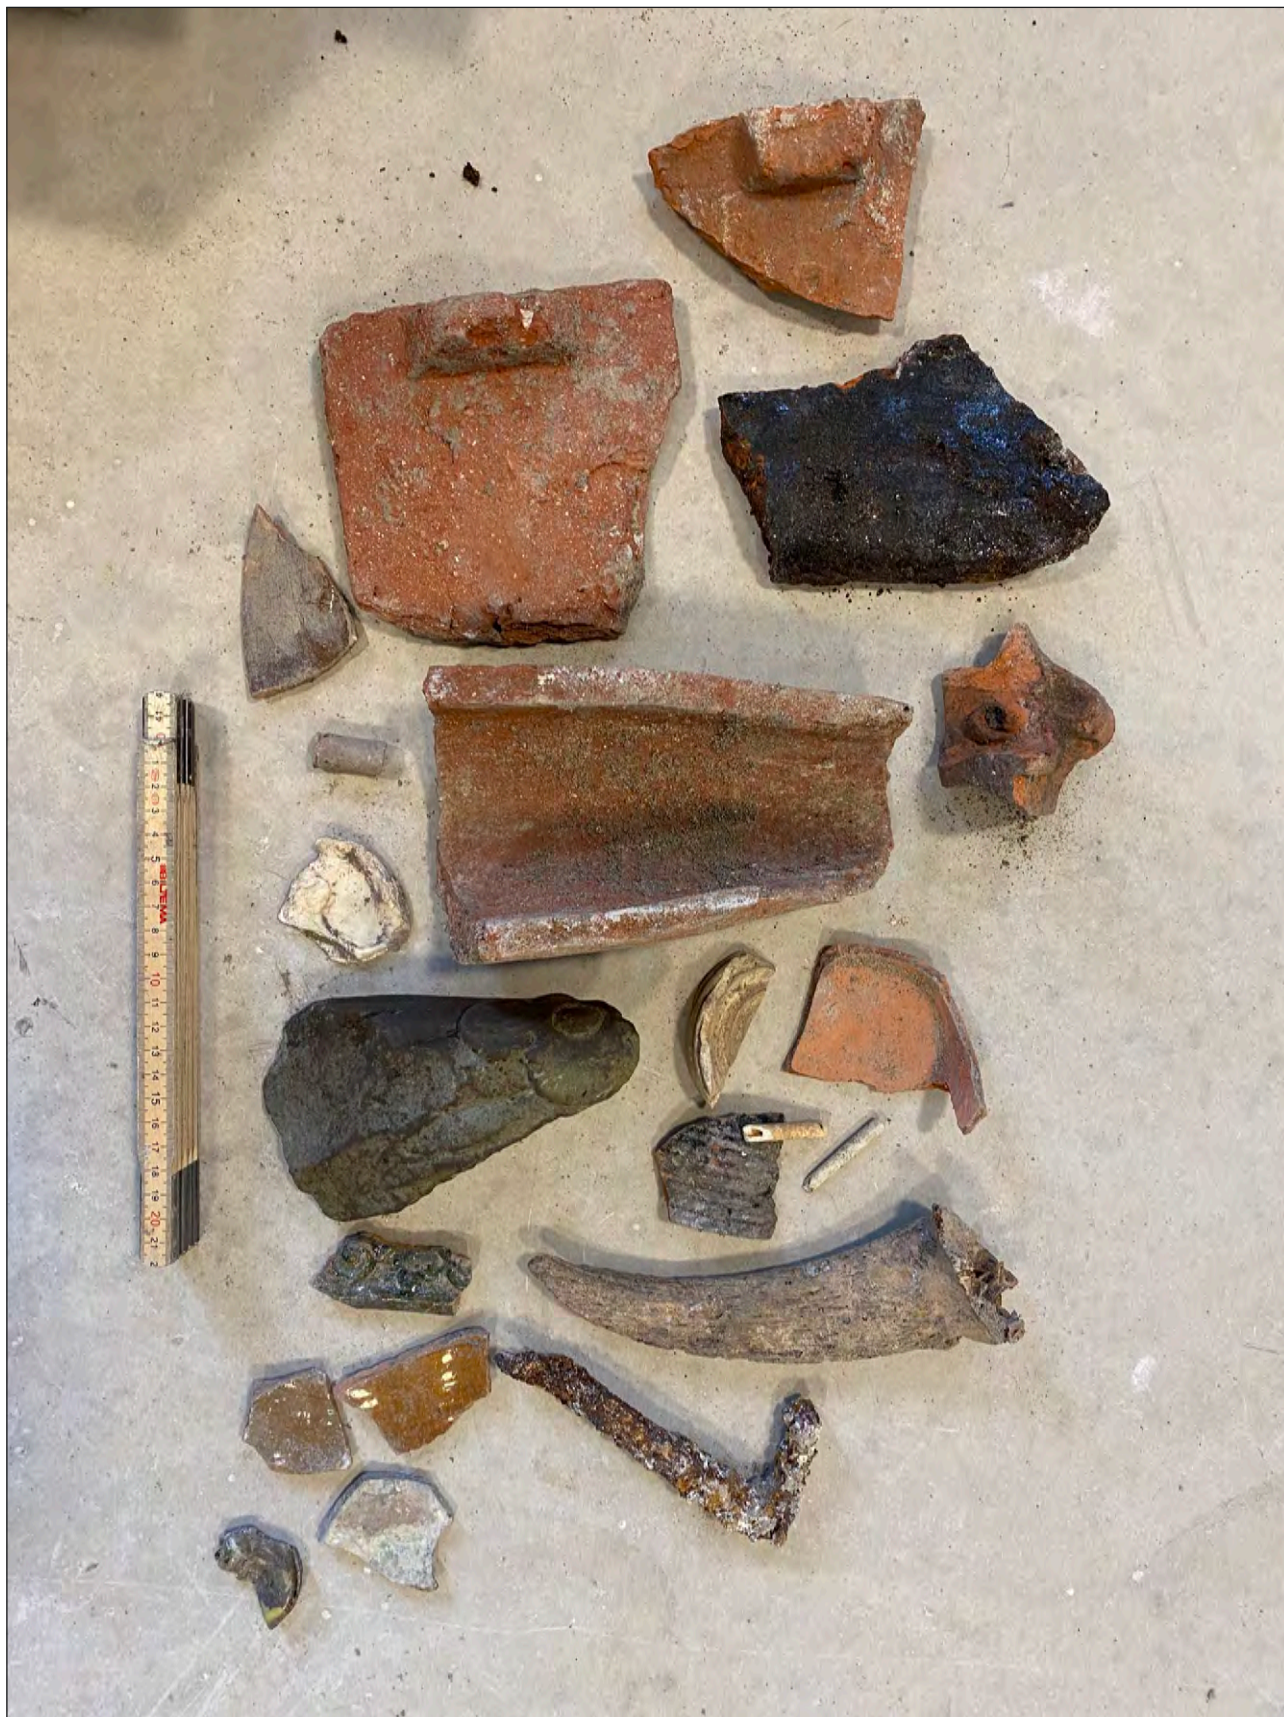
Figur 8. Urval av fynden från fyllnadslagret i S1. Fynden kan inte med säkerhet kopplas till platsen och har inte sparats.

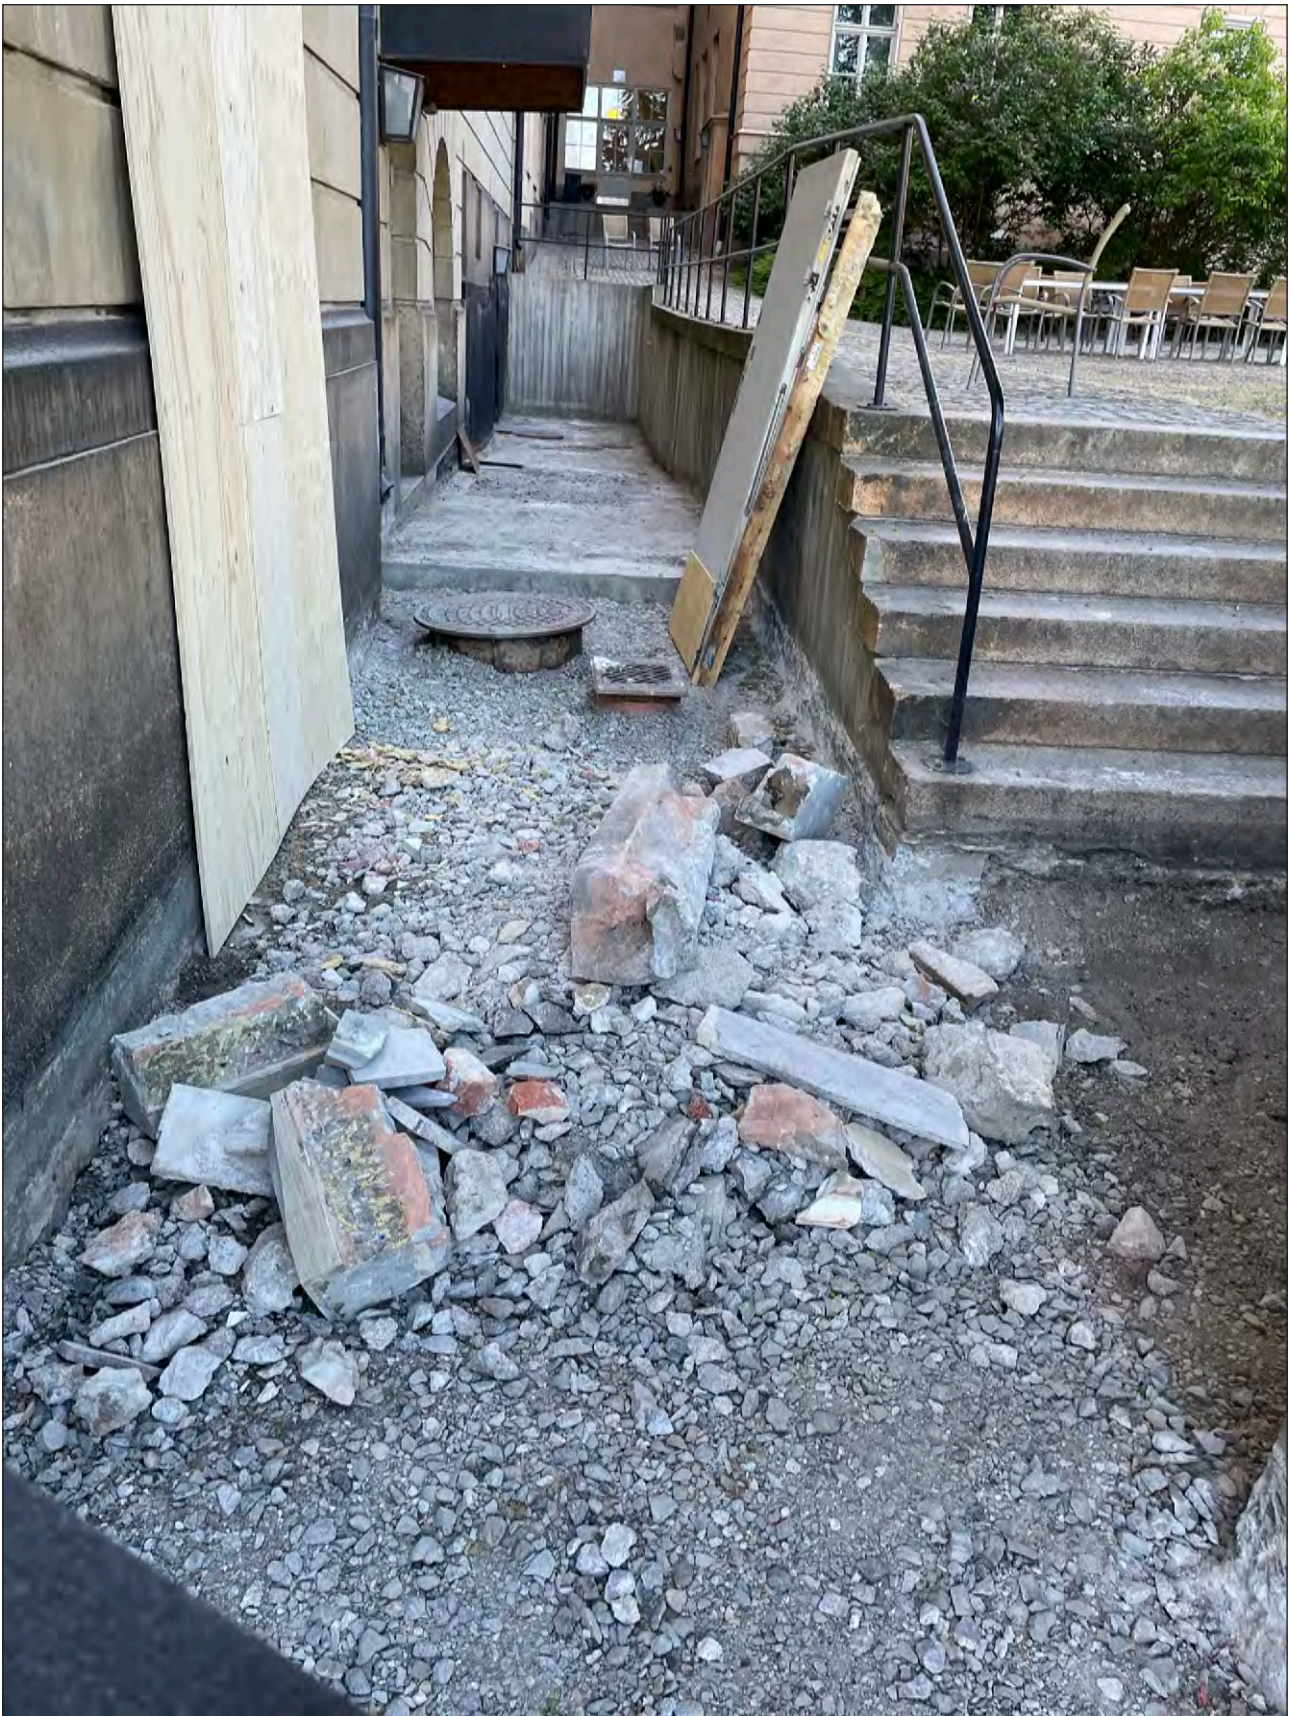
Figur 9. Arbetsytan utanför den sydöstra entrén till Gamla Riksdagshuset. Foto från söder. Foto av Statens Fastighetsverk.

den dokumentation som lagts fram av exploatören och den schaktningsövervakning som gjorts vid tidigare undersökning på platsen, bedöms inte arbetena vid den östra entrén ha påverkat någon fornlämning.
