ARKEOLOGGRUPPEN AB RAPPORT 2025:02

ARKEOLOGISK UNDERSÖKNING
I FORM AV SCHAKTNINGSÖVERVAKNING

Bergvärme till Lindesbergs kyrka och församlingshem

Schaktningsövervakning i historiskt stadslager
och begravningsplats i centrala Lindesberg

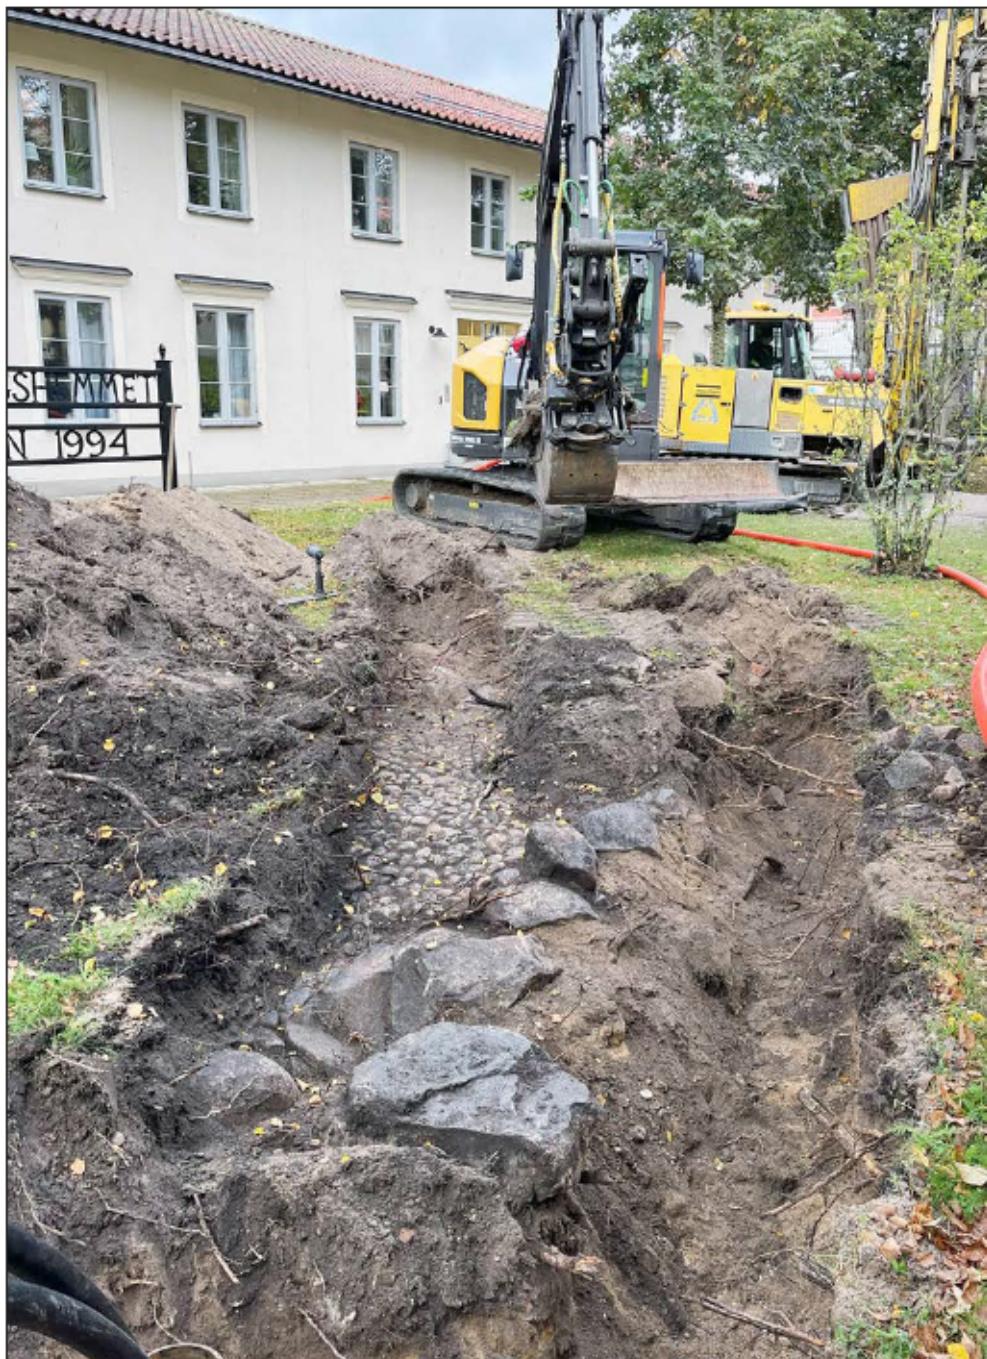
Figur 3. Schaktet öster om församlingshemmet drogs om efter att en kullerstens-lagd yta påträffats. Foto mot nordväst.

Utanför begravningsplatsen påträffades delar av stadsdraget, främst i form av kullerstensbelagda ytor men också av kulturlager. Där det gick att undvika att gräva igenom bevarade lämningar drogs schaktet om och placerades där det redan tidigare schaktats. Till exempel påträffades en kullerstensyta och en syllstensrad på gården vid församlingshemmet, närmare bestämt mellan belysningen för en skylt med församlingens namn och en flaggstång. Där kunde fornlämningen undvikas genom att schaktet planerades om och drogs närmare flaggstången där det redan var schaktat i samband med arbetet för flaggstången (se figur 3).

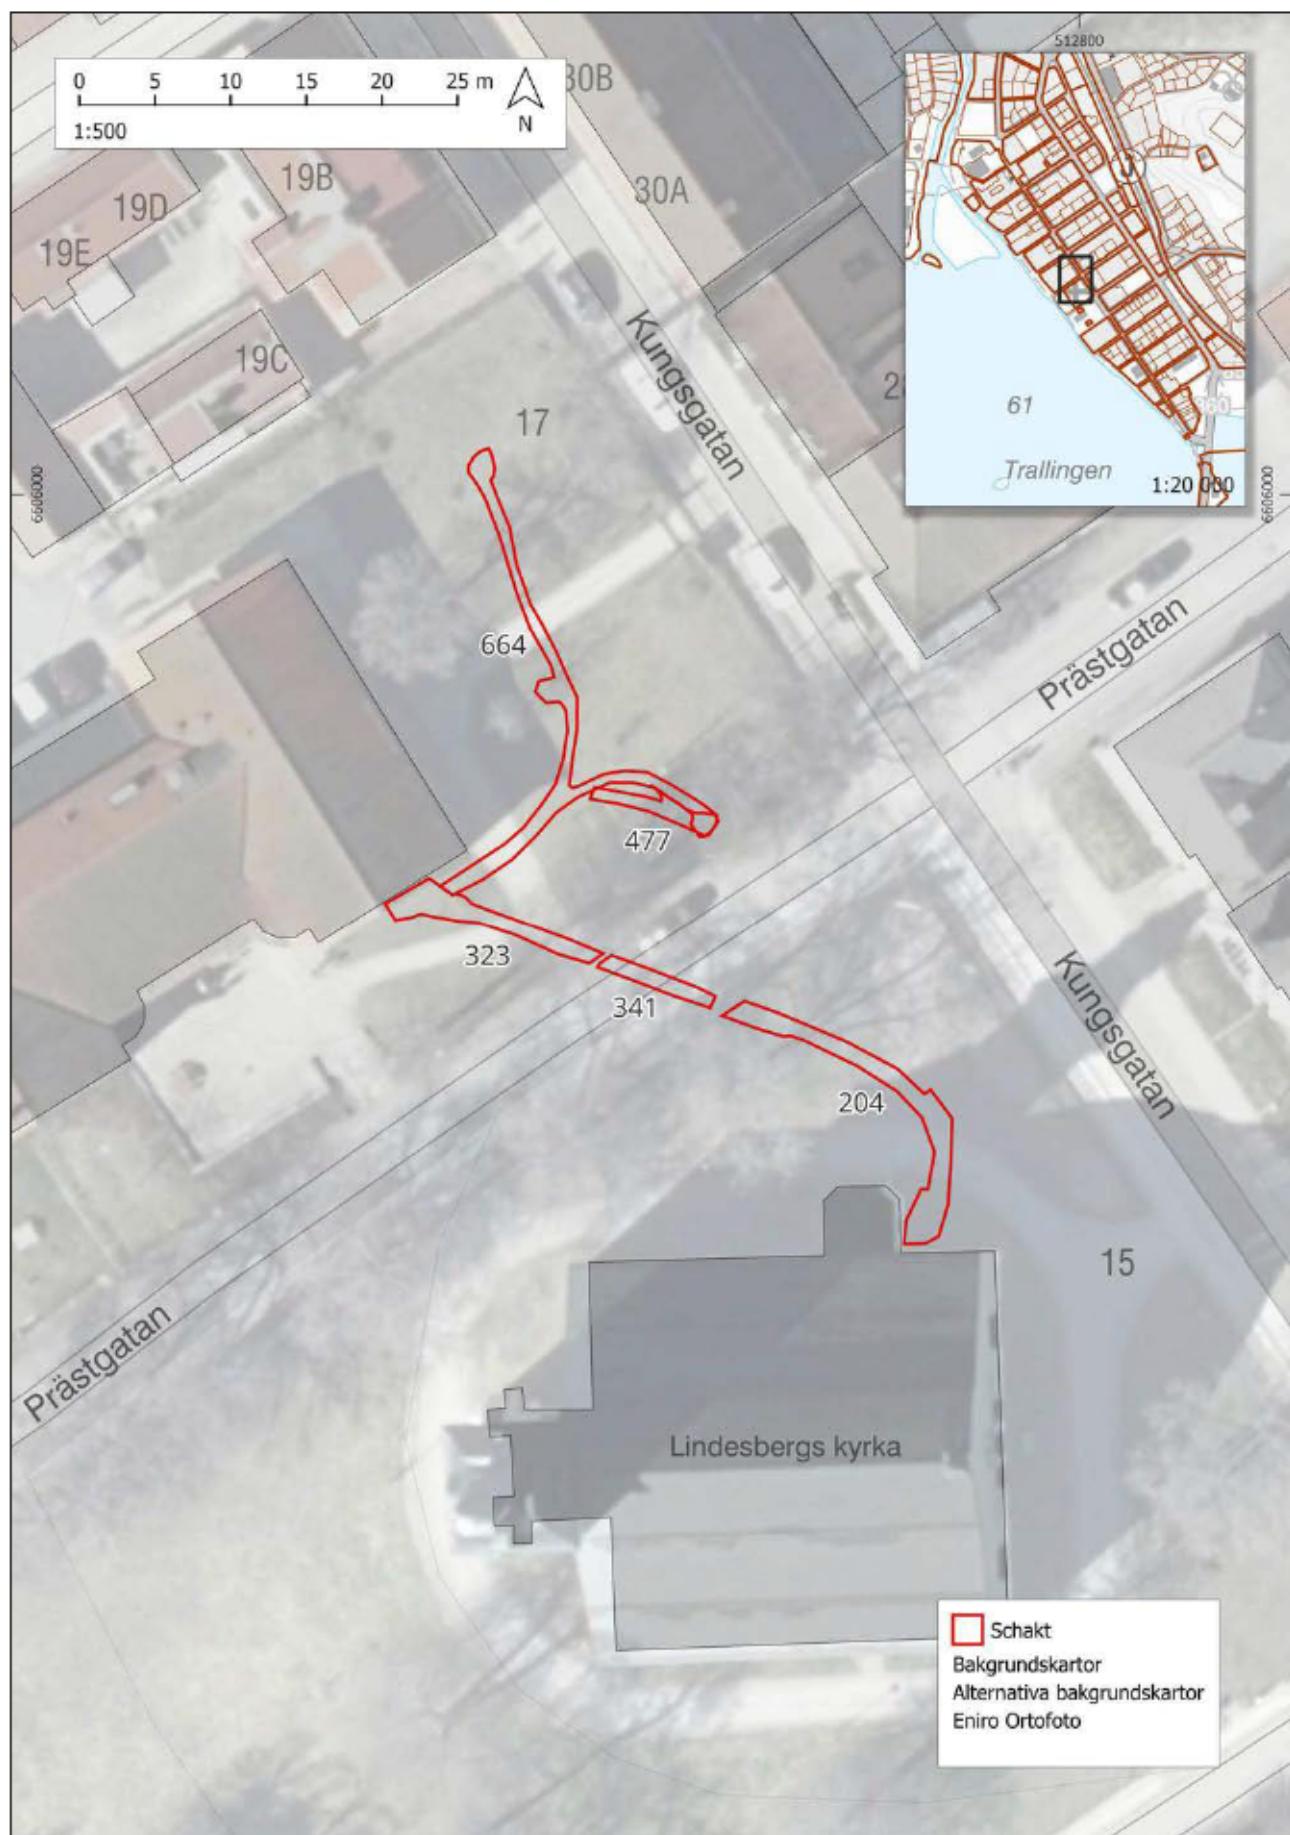
Figur 4. Karta med de olika schakten och deras ID-nummer utritade.

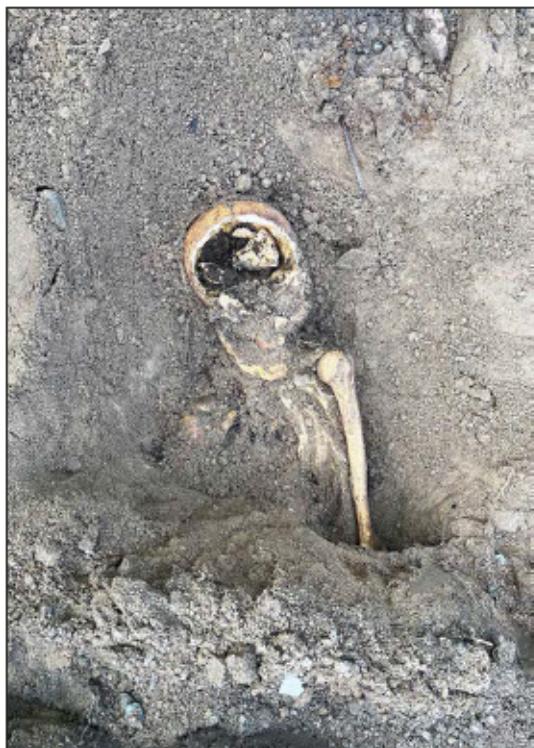
GRAV A114

På ett djup av 0,4 meter påträffades här ett skelett in situ med huvud, bröstkorg och vänster överarm i sydväst-nordöstlig riktning. Individens fortsätter in i den nordöstra schaktkanten. Skelettet täcktes över och schaktet grävdes väster om individen.

Figur 6. Grav A114 påträffades på cirka 0,4 meters djup och utgörs av en grav där individens överkropp stack in i schaktet. Foto från nordost.

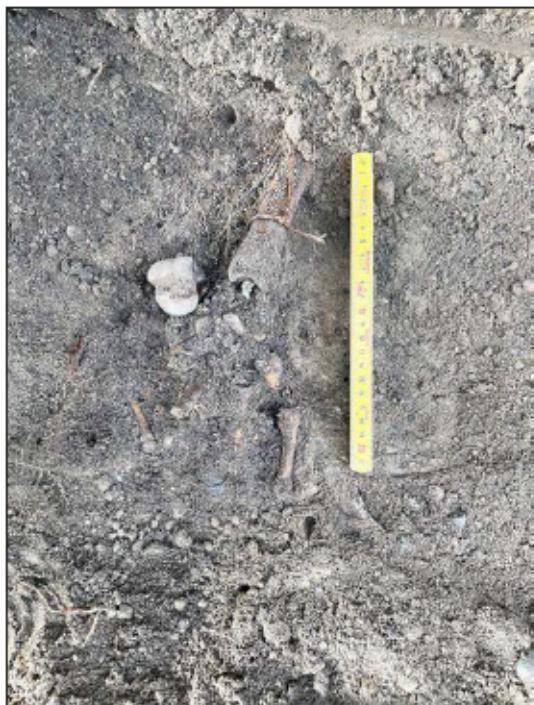
GRAV A122

På ett djup av 0,8 meter påträffades här en högerfot och nedre delen av höger skenben av ett sannolikt intakt skelett in situ. Resten av individen fortsätter in i den sydvästra schaktkanten. Skelettet täcktes över och schaktet grävdes öster om individen.

Figur 7. Grav A122 påträffades på cirka 0,8 meters djup och utgörs av en grav där individens fötter sticker in i schaktet. Foto från nordost.

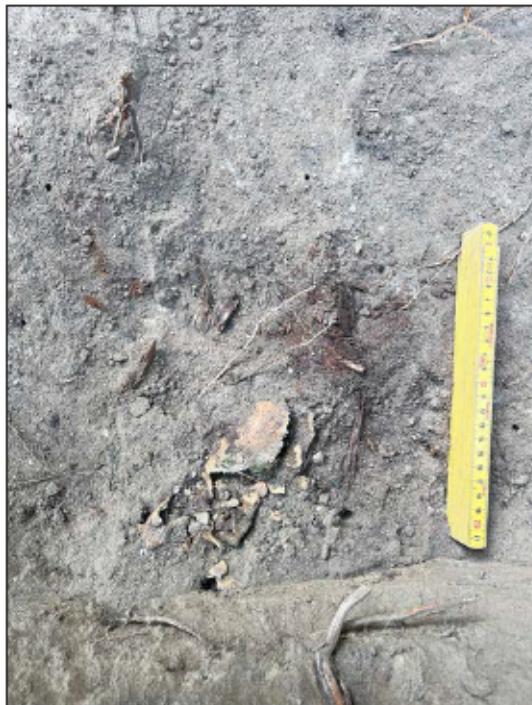
GRAV A158

På ett djup av 0,4 meter påträffades här ett skelett av ett barn *in situ* i resterna av en träkista. Det enda synliga var huvudet. Resten av individen och kistan fortsätter in i den nordöstra schaktkanten. Kistan är till synes målad blå och eventuellt grön med en liten, gråaktig nit med ett millimeter stort nithuvud belägen vid hjässan på barnet. Graven ligger i närmast nordnordöstlig-sydsydvästlig riktning. Skeletet täcktes över och schaktet grävdes väster om individen. Det här skelettet överlagrar skeletet i grav A164.

Figur 8. Grav A158 är en barngrav där kistans övre del stack in i schaktet på cirka 0,4 meters djup. Graven överlade också grav 164. Foto från nordnordost.

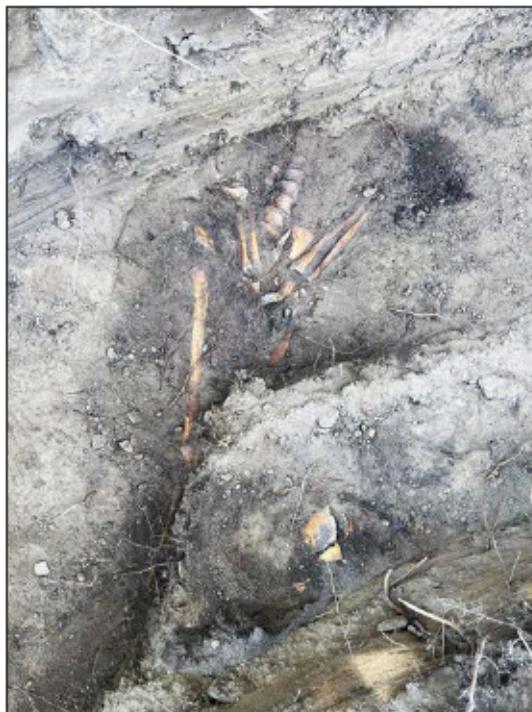
GRAV A164

På ett djup av 0,6 meter påträffades här nedre delen av ett skelett vilket stack ut ur den sydvästra schaktkanten. *In situ* i schaktet var ländryggen, underarmarna, händerna, bäckenet, lårbenen samt höger knä och skenben. Vänster ben ligger sannolikt under grav A158. Händerna ligger över bäckenet och på ett av fingrarna sitter en ring. På ringens yta finns spår av fastkorroderad textil. Lårbensmåttet var cirka 42 centimeter. Skeletet ligger i närmast nordöstlig-sydvästlig riktning. Skeletet täcktes över igen och ledningen drogs över.

Figur 9. Grav A164 påträffades på 0,6 meters djup och under grav 158. Schaktet kunde dras över individens mittparti efter att graven återtäckts. Foto från nordost.

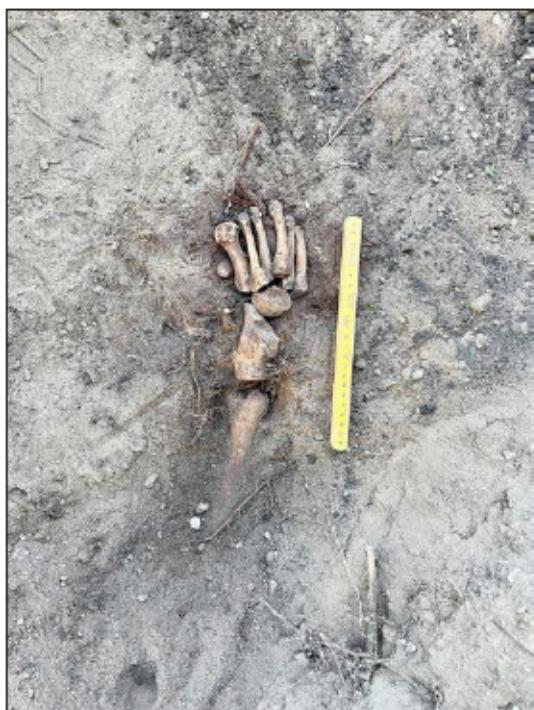
GRAV A188

På ett djup av 0,8 meter påträffades här ett skelett med vänster fot och nedre delen av skenbenet in situ. Tillsammans med trärester från en kista fortsätter individen in i den västra schaktkanten i nordöstlig-sydvästlig riktning. Skelettet täcktes över med jord och bergvärmeledningen lades över.

Figur 10. Grav A188 påträffades på 0,8 meters djup och utgörs av fot och skenbenspartiet av en individ som, tillsammans med kistrester, sticker in i schaktet. Foto från sydväst.

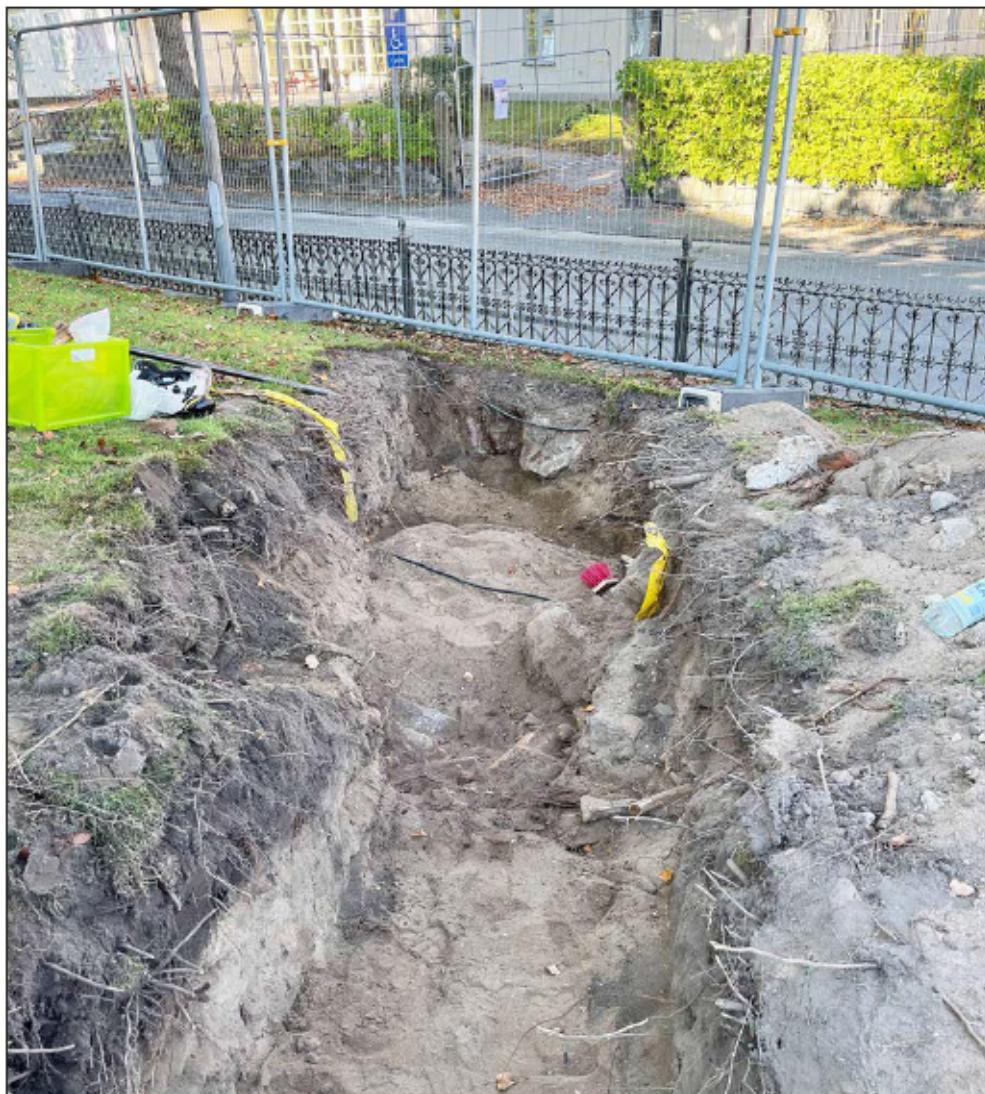
Figur 11. Gropen A193 var fylld av osorterade ben, spridda trärester och konstruktionsdetaljer. Endast den övre delen av gropen undersöktes. Här är gropens övre del under rensning. Foto från sydost.

På ett djup av 0,4 meter påträffades en stor grop vilken här korsades av schaktet. Gropen förefaller avlång och löper i nordnordöstlig-sydsydvästlig riktning genom schaktet. Den del som var synlig i schaktet var $1,2 \times 1,1$ meter stor i ytan. Gropen grävdes inte i botten utan endast cirka 0,2 meter av dess övre del undersöktes. Fyllningen bestod främst av osorterade ben, men även spridda trärester och byggnadsdelar blandade med sand med inslag av grus. Bland resterna fanns även ett kistbeslag.

Cirka 0,1–0,2 meter ned i gropen ligger materialet luftigt med hålrum mellan benen. Gropen tolkas som en deponeringsgrop för gravrester och rivningsmaterial från kyrkan. Ledningsschaktet drogs genom de övre delarna av gropen och benmaterialet deponerades senare i grop A805.

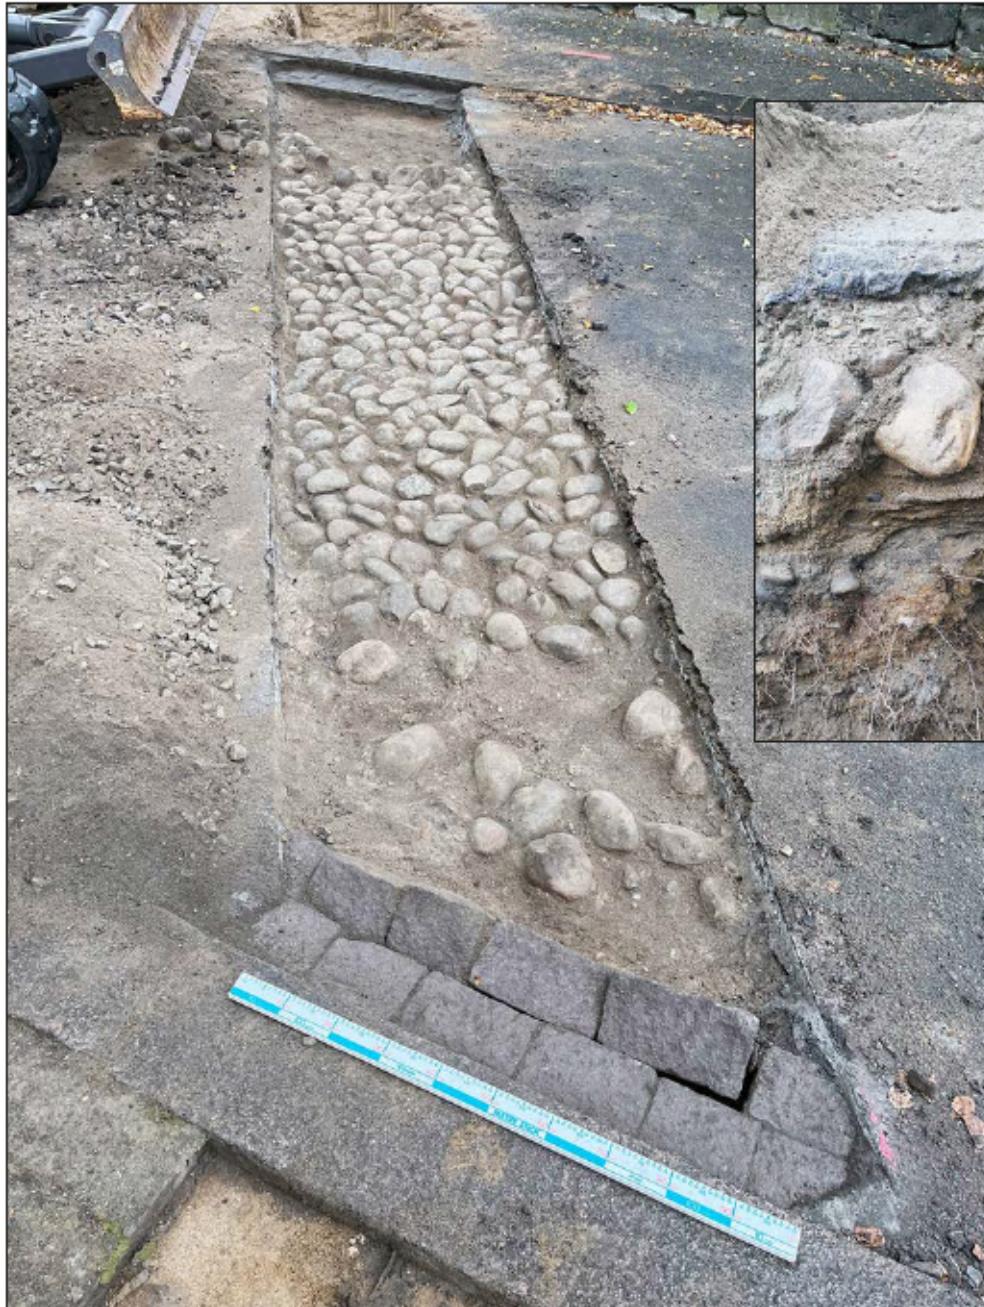
Figur 13. Kullerstensgatan A258 under Prästgatans nuvarande asfalt.
Foto från sydöst.

Figur 14. Sektion genom den moderna Prästgatan och dess föregångare i form av kullerstensgatan A258. Foto från nordost.

Dagens Prästgata visade sig överlägra sin äldre föregångare i kullersten.

- Längsgående rader huggna rektangulära kantstenar (A287 och A297) av $0,18\text{--}0,26 \times 0,14\text{--}0,16$ meter stora och $0,13\text{--}0,15$ meter höga stenar. Den nordvästra kanten A297 är skarpere och i den sydöstra kanten A287 ligger stenarna mer glest. Stenarna låg direkt under asfalten och stratigrafiskt över den äldre kullerstensvägen. De tillhör sannolikt ett skede hos den nuvarande asfaltklädda Prästgatan, även om de idag var täckta med asfalt.

- Ett påfört bärlager (A303) av ljus gråbrungul silt med rikligt med $0,01\text{--}0,03$ meter stora stenar.
- Under bärlagret återfanns en äldre vägläggning bestående av ett lager av $0,06\text{--}0,22$ meter stora, rundade kullerstenar (A270).

- Längs kullerstensvägens nordvästra kant fanns även spår av ett äldre kabelschakt (A317) vilket resulterade i att det fanns ett ungefär meterbrett glapp mellan kullerstensvägbeläggningen A270 och kantstenen A297. De äldre ledningarna återfanns cirka 0,4 meter under asfaltens yta där de täcktes av en rad tegelstenar.

- Under kullerstenen och kantstenarna fanns ett bärlager, vilket förefaller vara ett upp till 0,8 meter djupt påfört kulturlager (A307) bestående av flammig, brun sand med inslag av tegel, kol, enstaka djurben, lerbitar och keramikfragment av yngre rödgodskarakter.

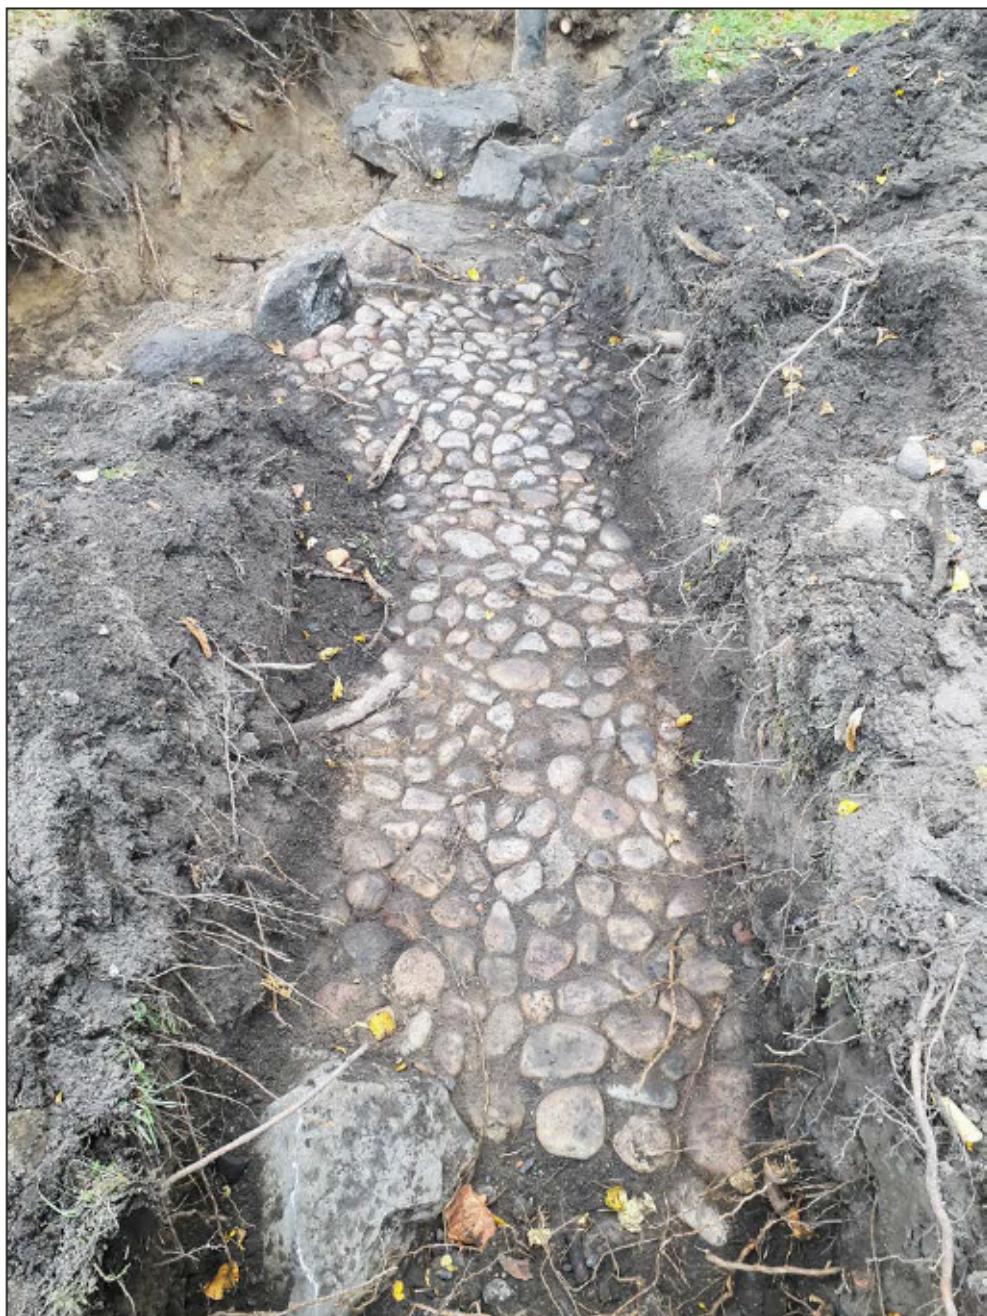
*Figur 16. Kullerstensytan A424 med stenraden A404, på församlingshemmets gård.
Foto från nordväst.*

Längs med kullerstensytan A424 löpte en $2,5 \times 0,5$ meter lång stensyll i nord-nordväst-sydsydöstlig riktning. Den bestod av 0,15–0,55 meter stora tillmakade stenar och naturstenar som omgärdar kullersten A425. En liknande tillmakad sten (A383) låg bredvid och liknande stenar återfanns även spridda i gropar med rivningsmaterial.

På ett djup av cirka 0,3 meter framkommer en kullerstenslagd yta av rundade, 0,03–0,17 meter stora stenar. De flesta stenarna var 0,08 meter stora. Stenytan som banats fram innan schaktet lades om var $3,2 \times 0,9$ meter och smalnade av mot en syllstensrad (A404) i nordöst. Kullerstenen fortsätter in i schaktkanterna i norr och i söder. Ytan förefaller störd av ett omrört område i sin västra kant (A468).

Kullerstensytan undersöktes inte närmare då schaktet istället kunde läggas annorlunda. Därför går det inte att avgöra om det är en tvärgata till Prästgatan eller någon annan form av hårdgjord yta.

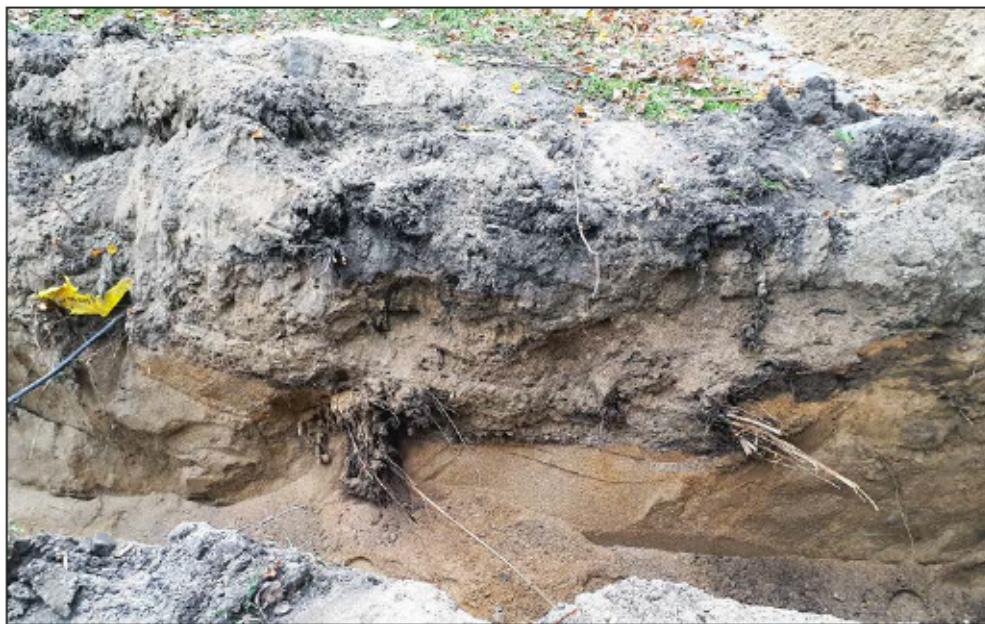
Figur 17. Mellan församlingshemmet och Prästgatan påträffades nedgrävningen A806, i vars botten det konstruerats en mindre och låg träram (A245). Här avbildas gropens norra sektion. Foto från söder.

Här påträffades en oregelbunden och cirka 0,5 meter djup grop (se figur 17) med flack profil och något djupare mittparti. Gropen hade tre fyllningar: överst, under cirka 0,1 meter grästorv fanns cirka 0,15 meter svartflammig grusblandad silt, följt av cirka 0,3 meter beige grusig sand med inslag av mindre stenar. I botten av gropen fanns på sidorna en tunnare lins av brunaktig, fetare sandig silt. Längs ned och i mitten av gropen påträffades en rektangulär träram (A245) (se figur 18, 19).

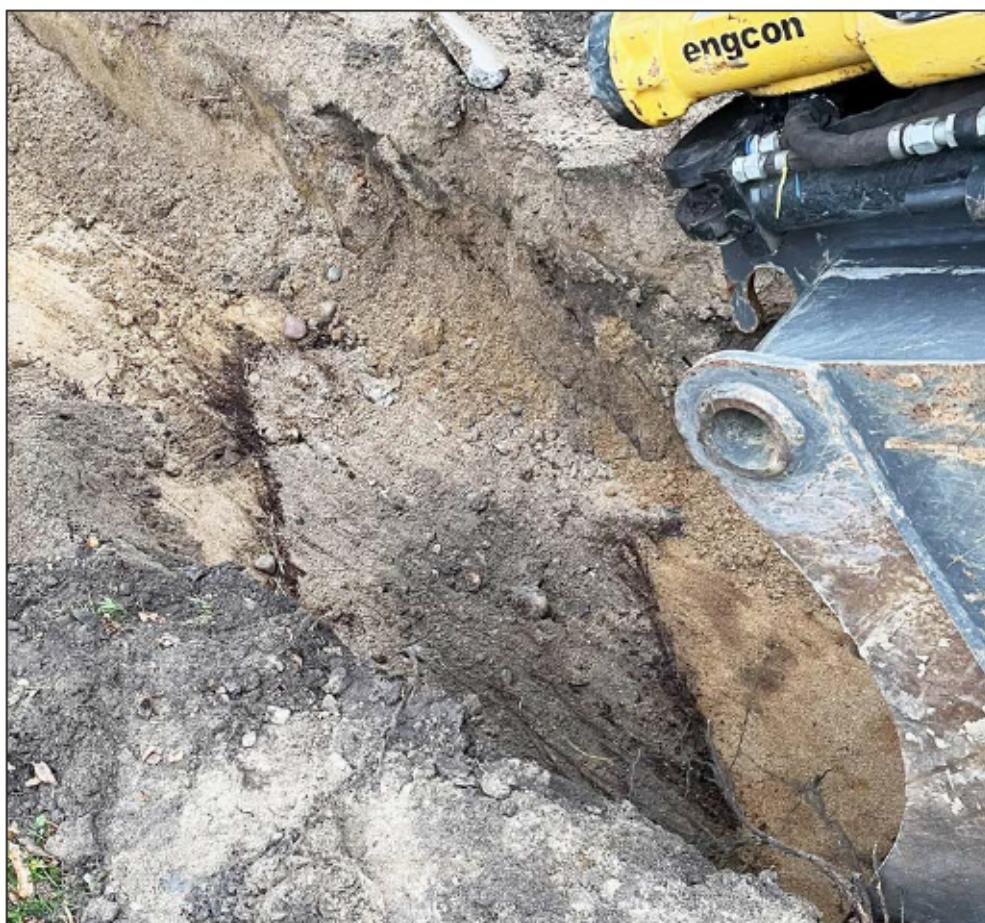
Figur 18. I botten av gropen A806 påträffades den rektangulära träramen A245. Inga ben påträffades i den och dess syfte och datering är oklar. Foto från sydsydöst.

Träramen var cirka 1×0,5 meter stor och cirka 0,05 meter hög, samt konstruerad av cirka 0,01 meter breda och 0,04 meter höga trästycken. Ramen var mycket kistlik i storlek, men inga ben påträffades i den. Den var endast fylld av samma gråaktiga, något stenblandade sandiga silt som fyllningen i gropen. Träramen var placerad i nordnordvästlig-sydsydöstlig riktning.

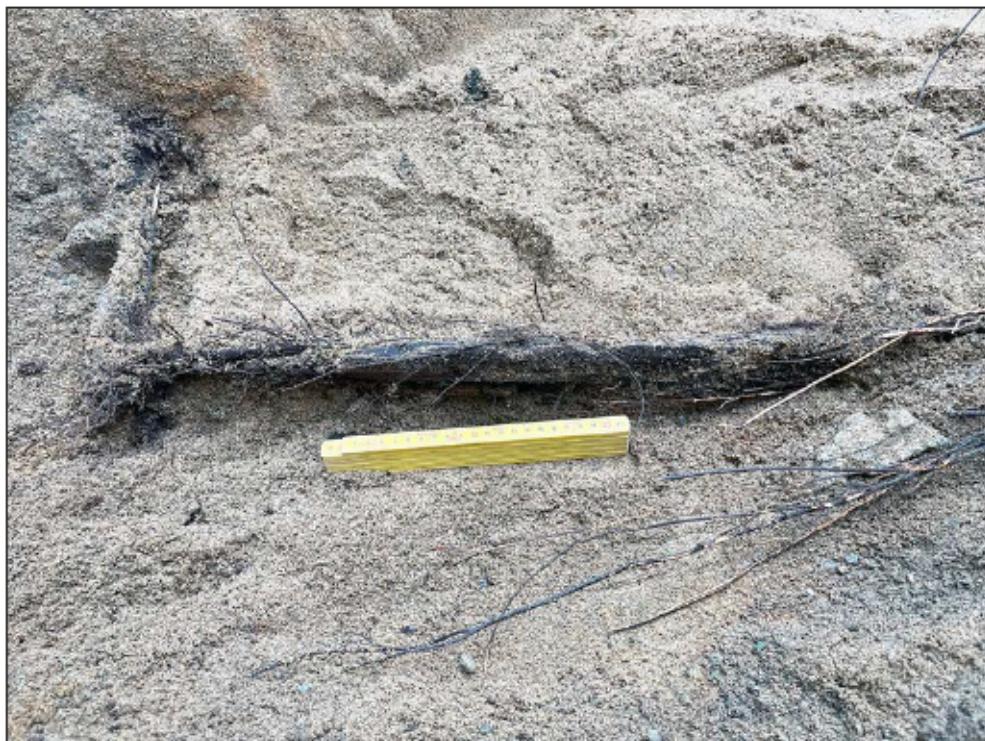
Figur 19. Träramen A245 i botten av gropen A806 var mycket mjuk och bevarad i cirka 0,04 meters höjd. Foto från nordöst.

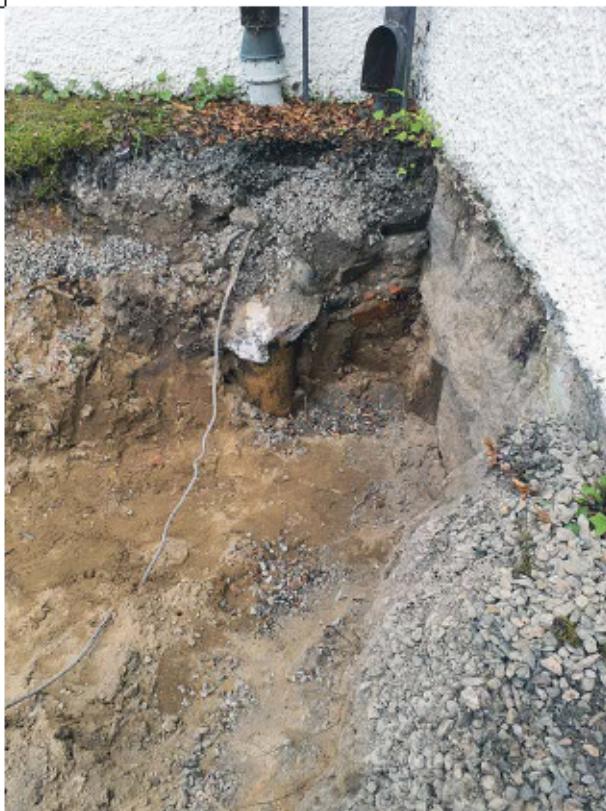
Figur 23.
Gropen A100, nedgrävning intill
kyrkväggen. Foto mot söder.

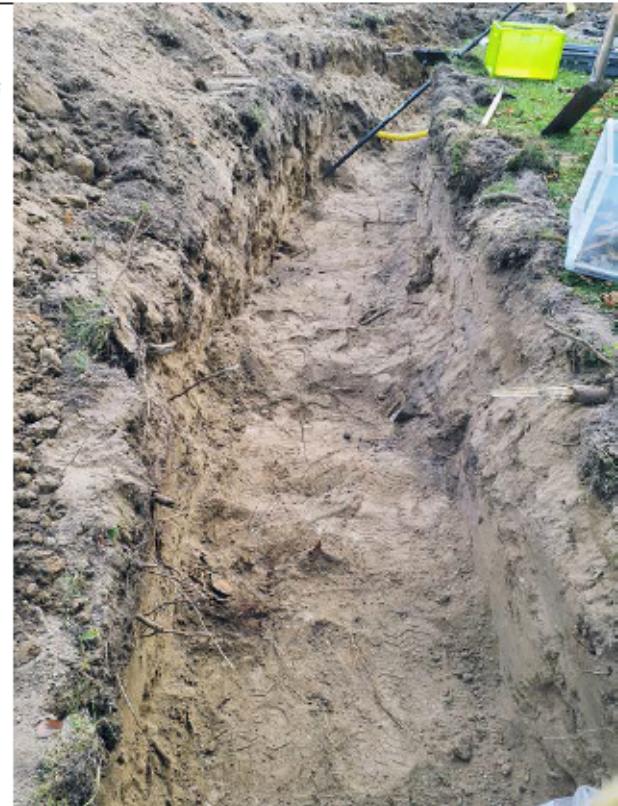
Figur 24.

Översiktsbild schakt S204 med barngraven A158 vagt synlig till vänster i schaktbotten. Foto motsydost.

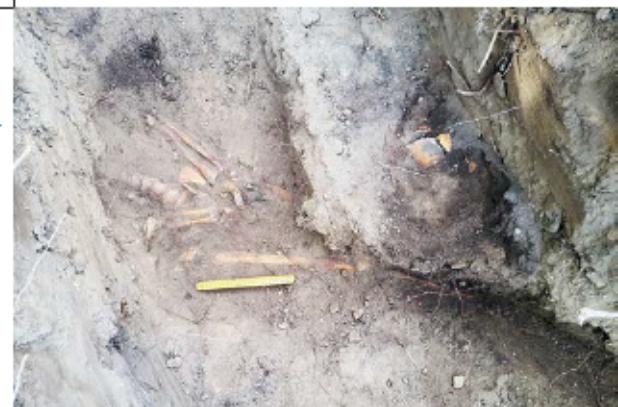
Figur 25.

*Det stratigrafiska förhållandet mellan gravarna A158 och A164. Barngraven A158 på ett djup av ca 0,4 m under markytan överlagrar graven A164 vilken återfanns på ca 0,7 m djup.
Foto mot nordväst.*

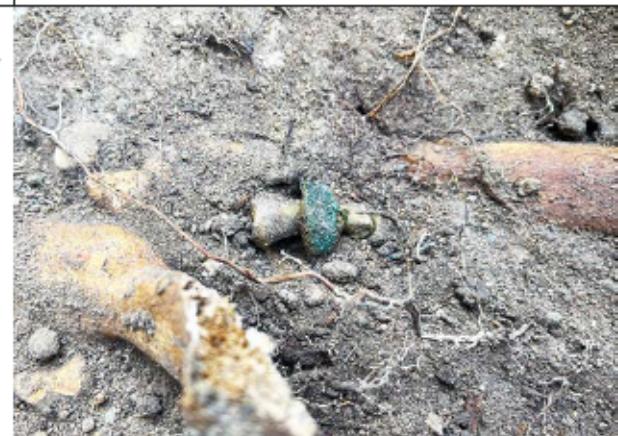
Figur 26.

Närbild av ringen på skelettet i grav 164:s finger. Foto mot väst.

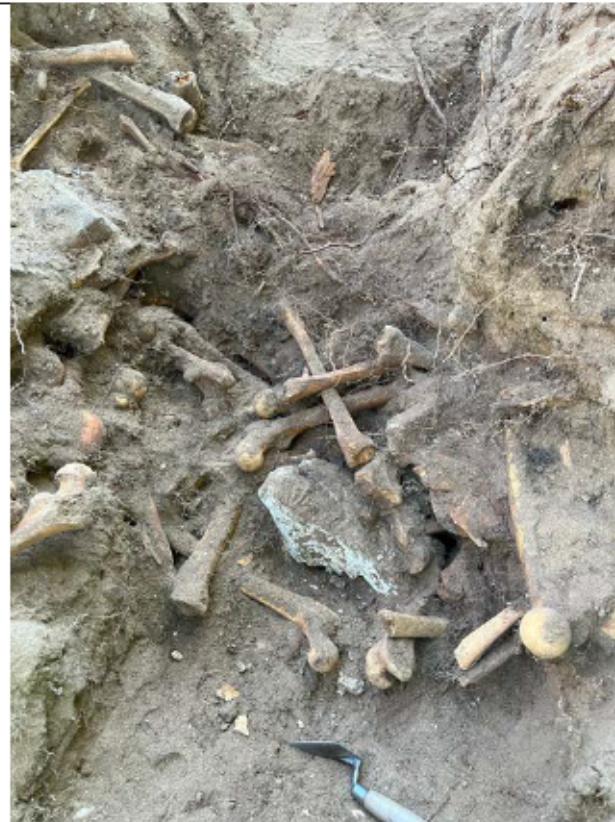
Figur 27.

*Bendeponeringsgropen A193 efter att den övre delens sand börjat rensas bort.
Foto mot nordväst.*

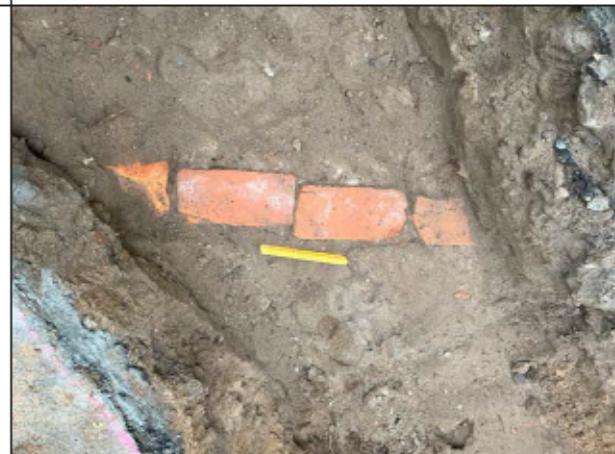
Figur 28.

Längs den nordvästra kanten av den äldre Prästgatans kullersten fanns ett äldre ledningsschakt där ledningarna täckts av tegelsten. Foto mot sydväst.

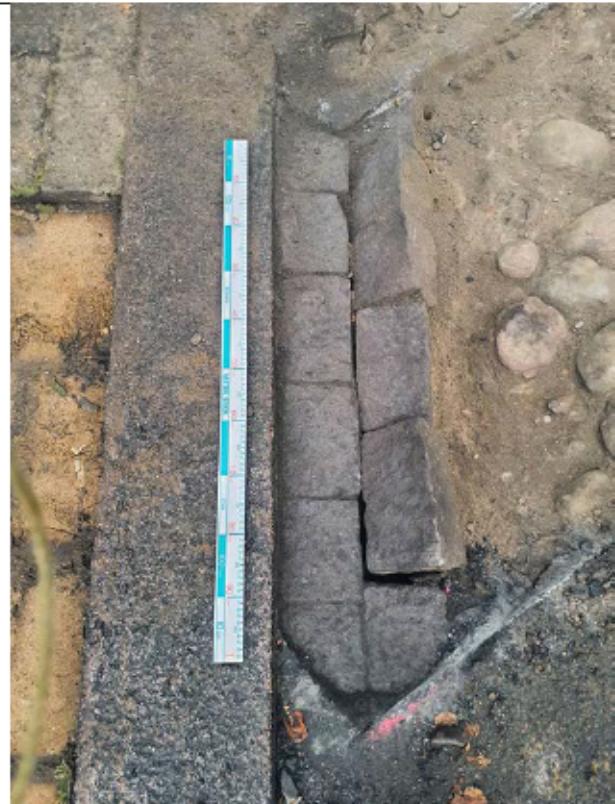
Figur 29.

Direkt under asfalten påträffades längs kanterna av Prästgatan två stråk huggna kantstenar, A287 och A297.
Foto mot sydväst.

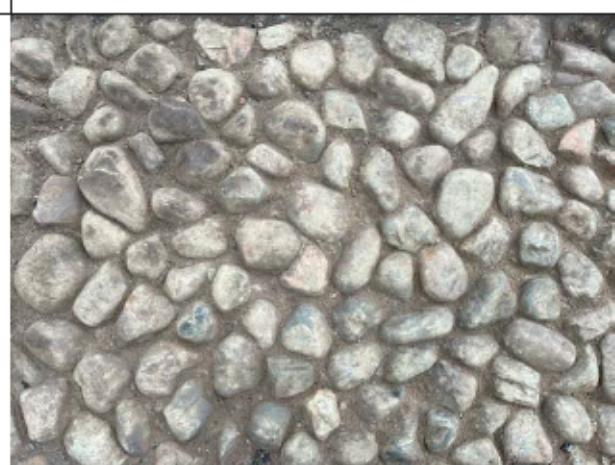
Figur 30.

Detaljbild av
Prästgatans äldre kullerstenläggning.
Foto mot sydväst.

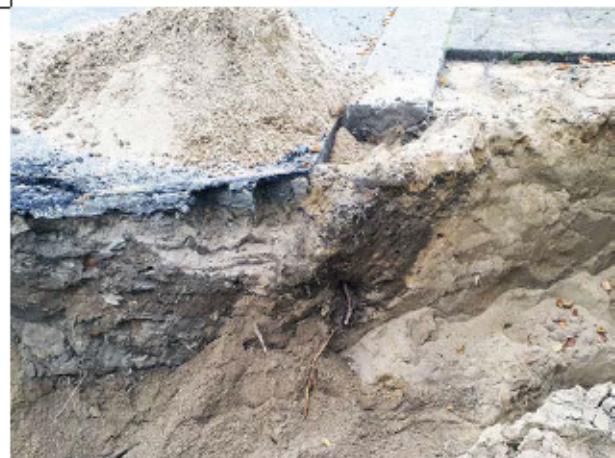
Figur 31.

Under Prästgatans äldre föregångare i kullersten fanns vad som förefaller ett påfört bärslag som tagits från stads-lagret och grävts ned i sanden under vägen. Lagret bestod av flammig, brun sand med inslag av tegel, kol, enstaka djurben, lerbitar och framgent av yngre rödgods. Foto mot sydväst.

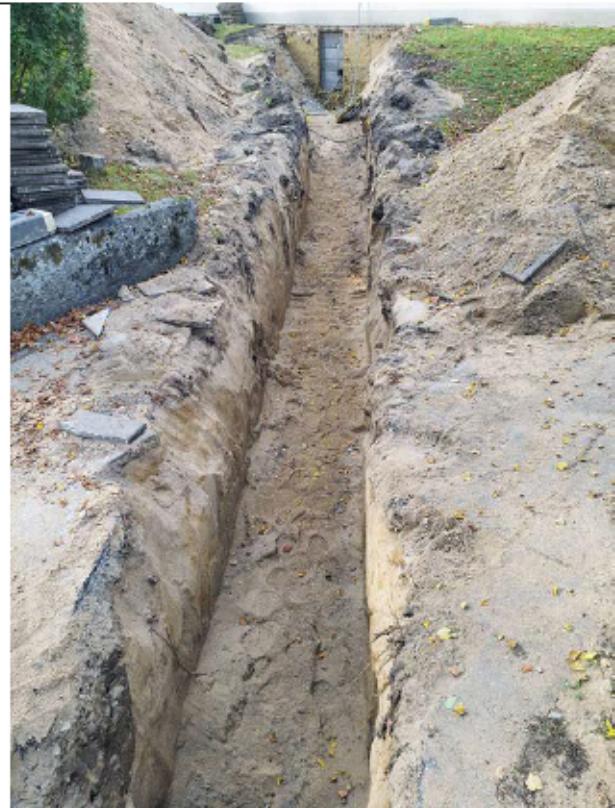
Figur 32.

Översiktsfoto på schaktet S323, vilket drogs mellan Prästgatan och församlingshemmet. Foto mot nordväst.

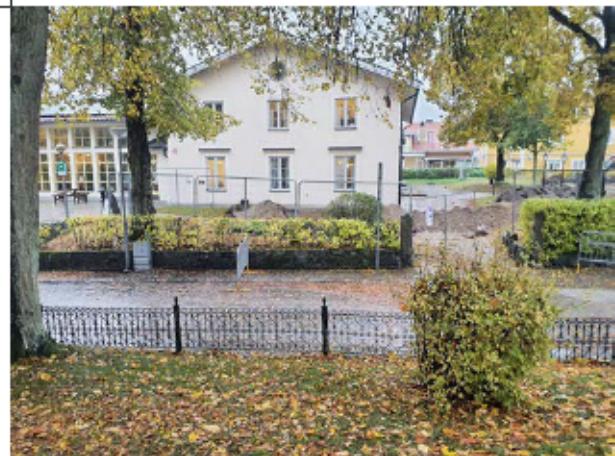
Figur 33.

Vy från kyrkogården mot församlingshemmet medan schakt S664 grävs.
Foto mot nordväst.

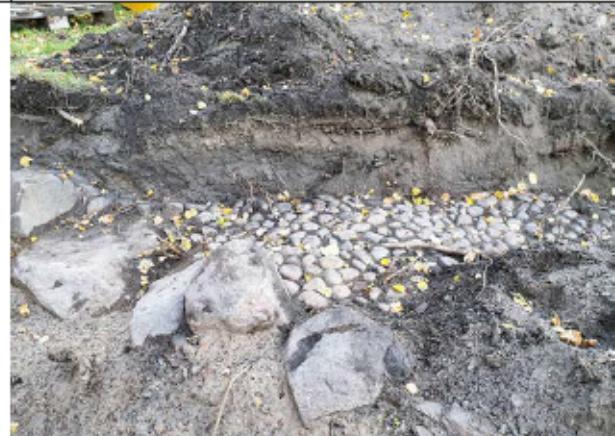
Figur 34.

Ovanpå kullerstensytan A424, vilken påträffades nordöst om församlingshemmet fanns också ett bättre bevarat område med ett lager raseringsmassor, A447. I lagret av mörkgrå silt påträffades bl.a. tegel, spikar, trä, fönsterglas, murbruk, djurben (nöt), kistbeslag.
Foto mot sydsydväst.

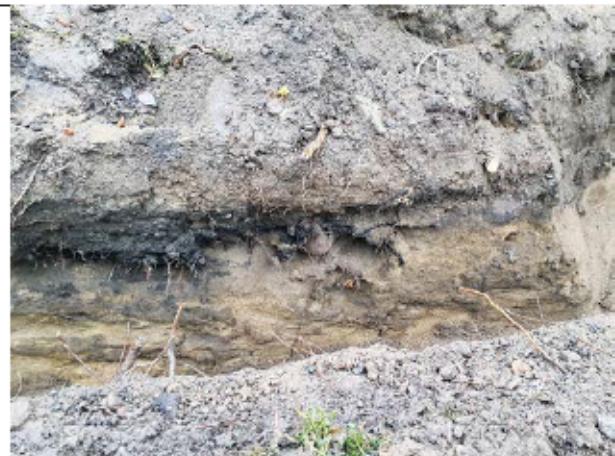
Fig. 35.

I området där schakt S664 delade sig i två fanns tydliga spår av ett brandlager ca 0,4 meter ned under grästorven.
Lagret är synligt till vänster i bild.
Foto mot väst.

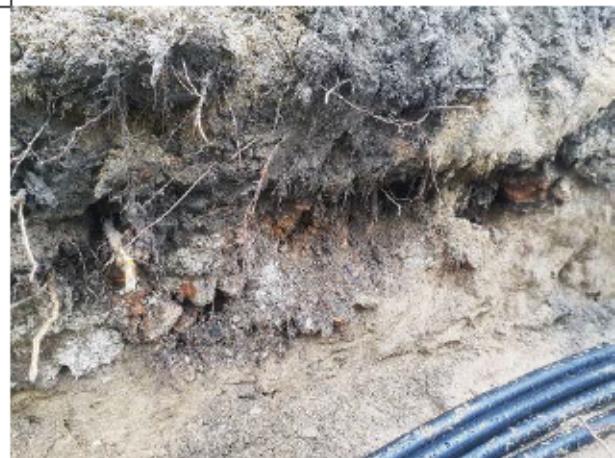
Figur 36.

Bild av sektionen där schakt S664 skar gropen A656 med raseringsmassor.
Foto mot nordväst.

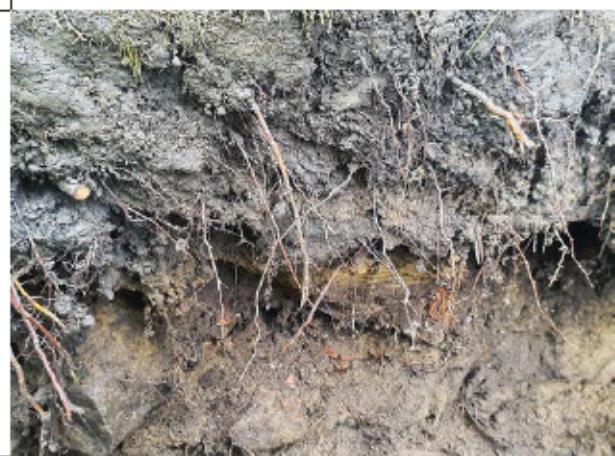
Figur 37.

Bild av sektionen där schakt S664 skar gropen A740 med raseringsmassor.
Foto mot sydväst.
