# En sjöbod och delar av den gamla kajen vid Maren i Södertälje

L2015:3458 (stadslager)  
Tälje 1:1  
Södertälje stad  
Stockholms län  
Södermanland  
Sabina Larsson

ARKEOLOGGRUPPEN AB RAPPORT 2025:27

ARKEOLOGISK UNDERSÖKNING  
I FORM AV SCHAKTNINGSÖVERVAKNING

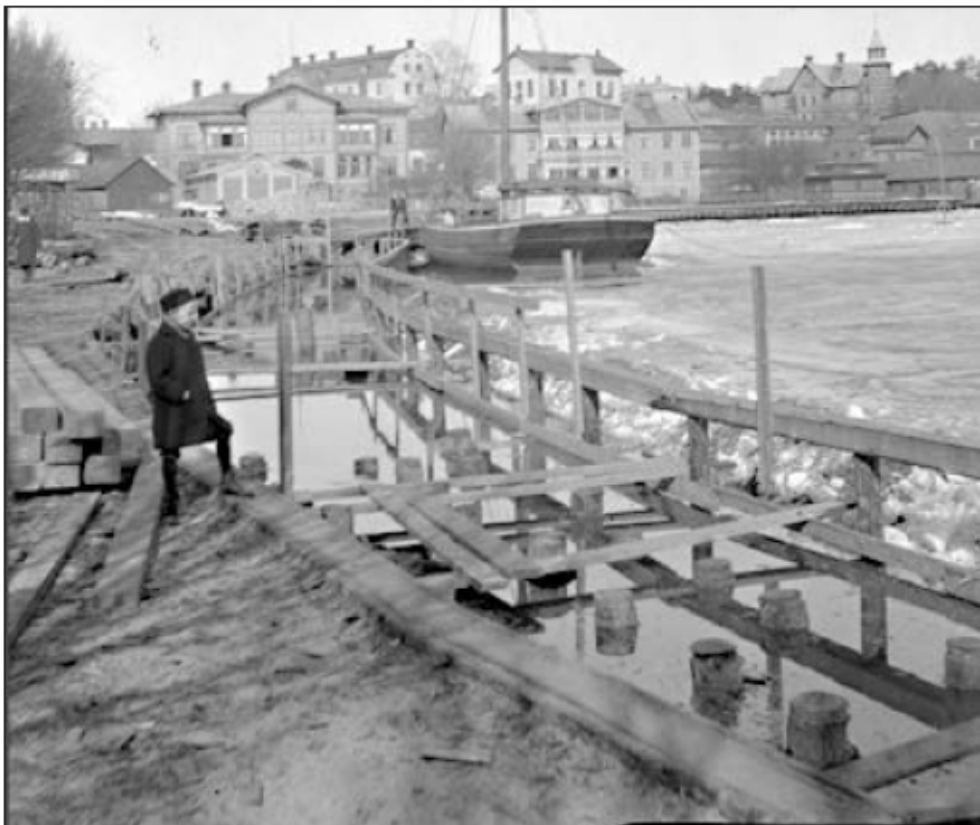
*Figur 10. Om- och tillbyggnad av kajen, maj 1909. Fotograf Bernhard Lundgren, Torekällbergets museisamlingar. Bilden är beskuren.*

Spår av ytterligare ombyggnader, troligen utförda under tidigt 1900-tal, i form av nedgrävningar var synliga i träfliset. Nedgrävningskanterna var skarpa, med raka hörn i nästan 90 graders vinkel. Fyllningen i nedgrävningen (A236) bestod av gråbrun siltig sand, blandat med träflis och recenta föremål. Möjligen är det spår av ombyggnationen år 1909, se figur 9, men kan också ha tillkommit senare.

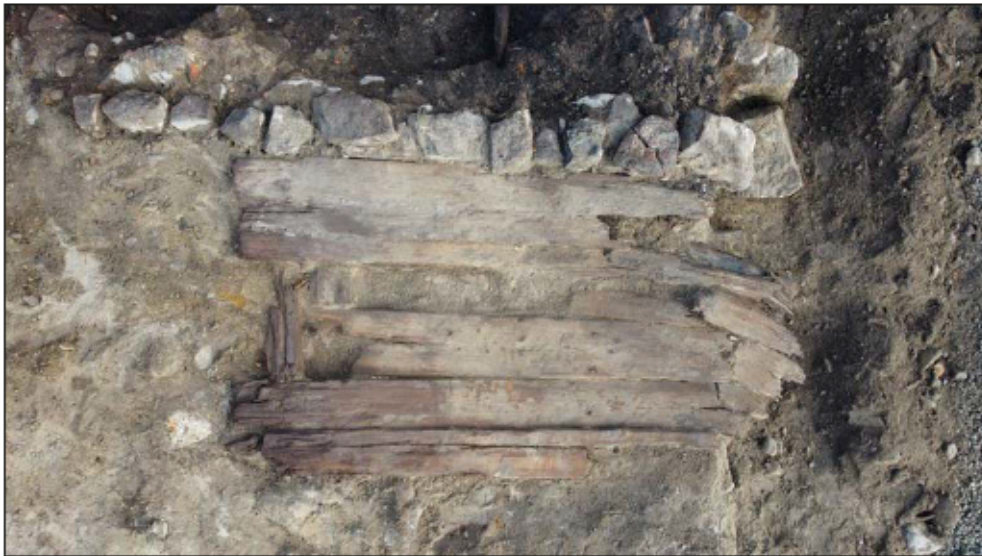
Figur 17. Drönbild över den bevarade delen av sjöboden. Norr åt det övre vänstra hörnet.

Stenarna i syllen var 0,22 × 0,14 till 0,6 × 0,35 meter stora och lagda i två skift, där det undre skiftet bestod av större sten. Stenarna var en blandning av natursten och spräckt sten, en av dem hade även ett borrhål. Det övre skiftet var sammanfogade med ett smuligt, gult kalkbruk medan det undre skiftet saknade bruk. Syllen vilade i sin tur på en förstärkning av grundstenar (A758), som också använts som stödstenar för stockarna i kajen, se figur 15.

Plankorna (A476) i golvet var 0,23–0,3 meter breda och låg i öst-västlig riktning. Samtliga var avbrutna i öster vilket indikerar att byggnaden fortsatt ut mot vattnet. Plankorna var fästa i reglarna med spik, flera av dem hade även kvarsittande spikar på undersidan vilket indikerar att de återbrukats. Plankan närmast syllen var formsågad med passning mot stenarna. En intressant detalj var att springorna i golvet tätats med päls.

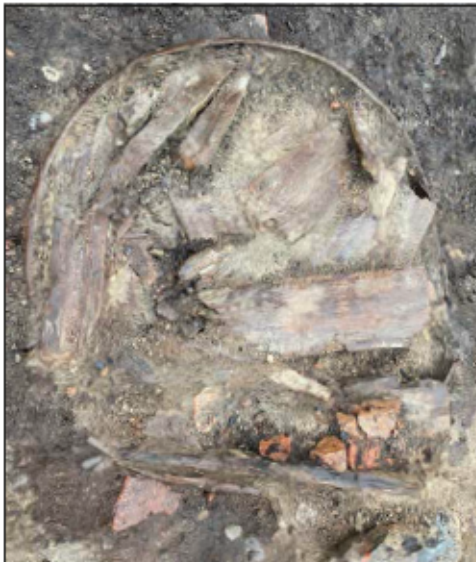
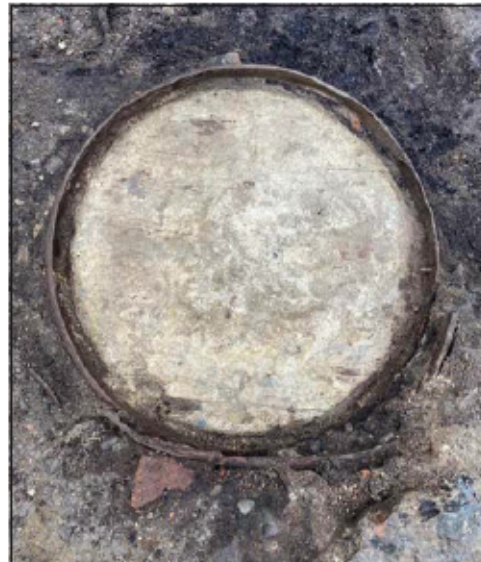
Figur 18. Tunnan A458 innan och efter tömning.

Intill syllen A330, nedgrävd i fyllnadsmassorna, fanns botten av en större tunna (A458). Diametern uppmättes till 1,2 meter och hade ett bevarat tunnband. Fyllningen bestod dels av tunnans krossade stavar med huggna urtag, se figur 18 och 19, dels rikligt med kalkbruk och sand. Ett prov insamlades från tunnans botten, längs kanterna (PM486). Den arkeobotaniska analysen (se bilaga 5) visade att provet innehöll rikliga mängder päls och bark från tall, gran och vide/sälg, såväl som insektsrester och små bitar oförkolnat trä.

Den arkeobotaniska analysen av innehållet i tunnan (se bilaga 5) tyder på att den kan ha använts till garvning av läder. Kombinationen av bark, kalk och djurpäls är typiska indikationer på detta (se Lind 1933). Garvningen kräver även stora mängder vatten, som fylls upp i stora kar där hudarna blötläggs. Att päls hittades mellan golvbrädorna i sjöboden kan vara spår av att djurhudar hanterats på platsen. En annan möjlighet är att också tunnan är återbrukad och har använts av ett garveri på en annan plats.

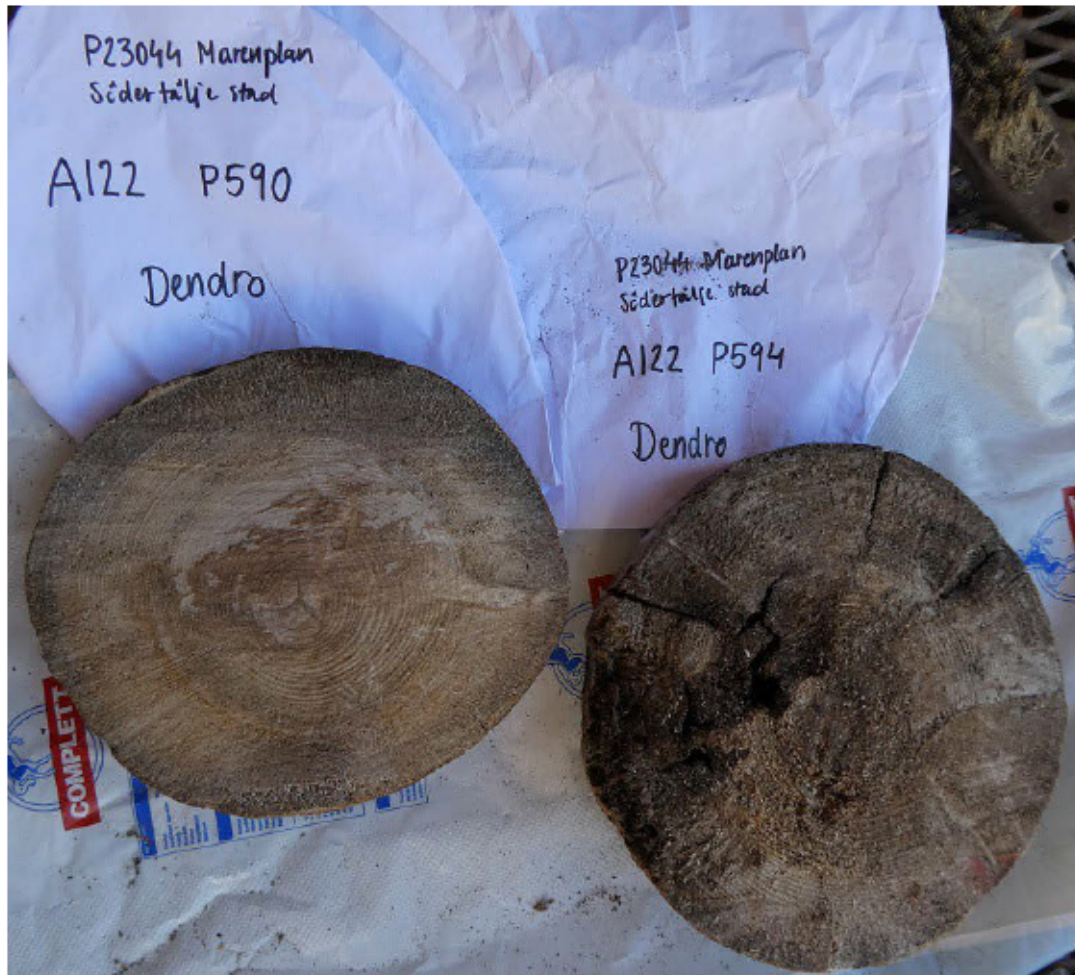
Proven direkt efter uppäckning, Provet th. P594 har uppluckrad kärna och sannolikt för lågt antal årsringar. Det andra provet ser helt Ok ut.

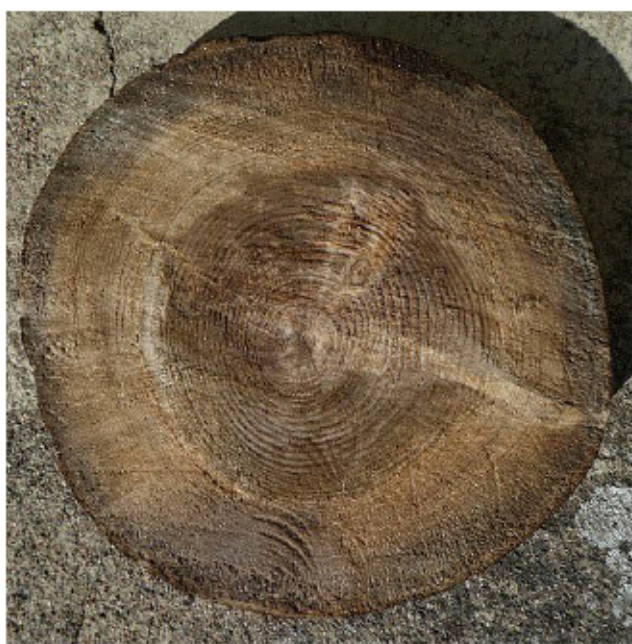
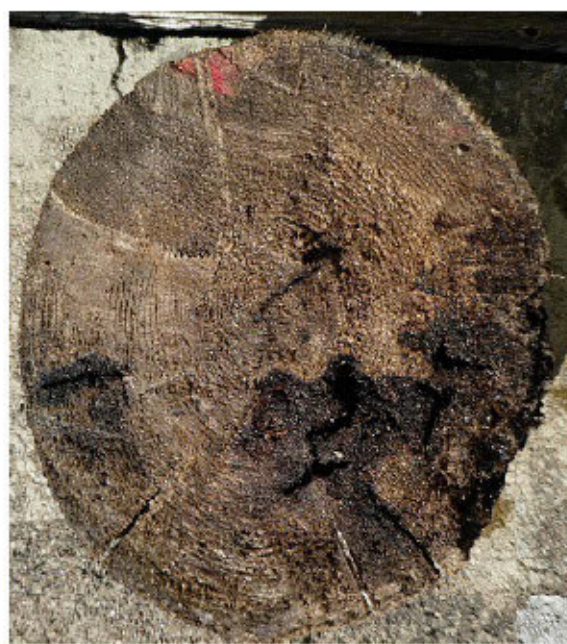
Förtorkade trissor med prov P590 tv och P594 th.

Från båda proven sågades ca 1 cm tjocka tvärsnitt för att torka lättare. Därefter delades trissorna diagonalt på lämpligaste ställe. Längs den delade kanten skede sedan slipning med fint sandpapper till en långsmal yta. Det skannade resultatet från denna förbehandling med pålagda ringkedjor syn på nedre bilden.

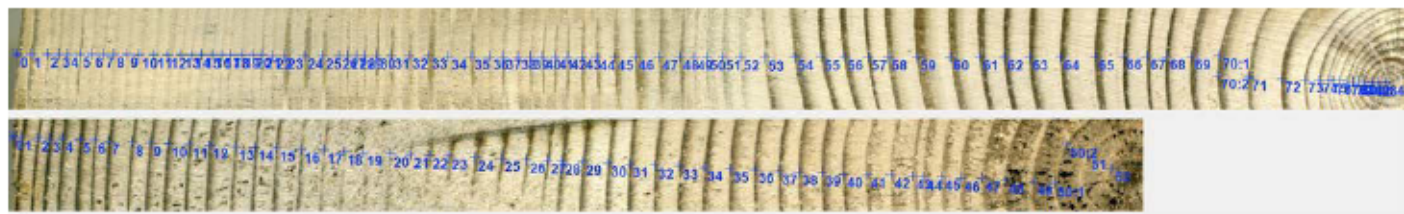
Prov P590 med 84 markerade årsringar överst. Därunder P594 med 52 markerade ringar.

Från två av stockarna i öster sågades prover för dendrokronologisk datering (se bilaga 4). Prov 590, den övre stocken, hade 84 mätbara årsringar medan prov 594, den undre stocken, hade drygt 50 stycken, vilket egentligen är för få för en säker datering. Korrelationen mellan årsringarna i båda stockar var däremot så pass god att de bedöms ha fällts samtidigt. Båda stammarna är tallar och avverkades vintertid år 1784.

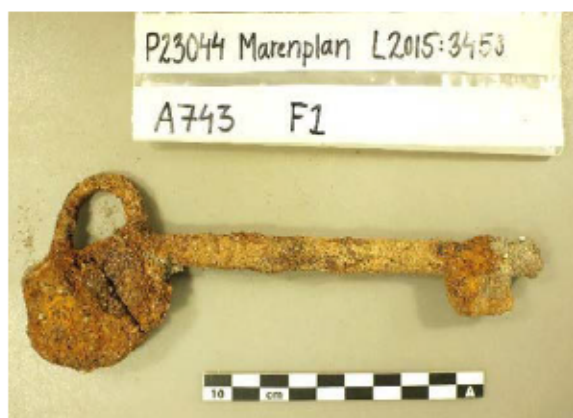
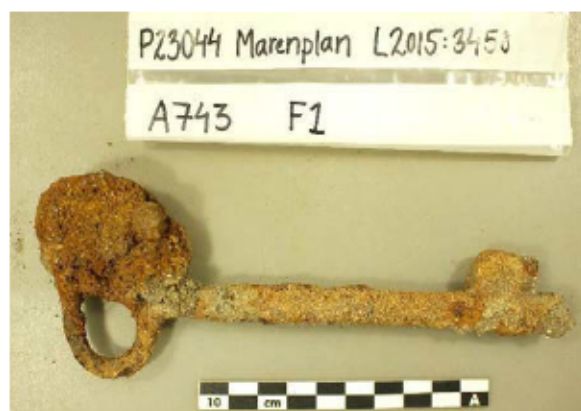
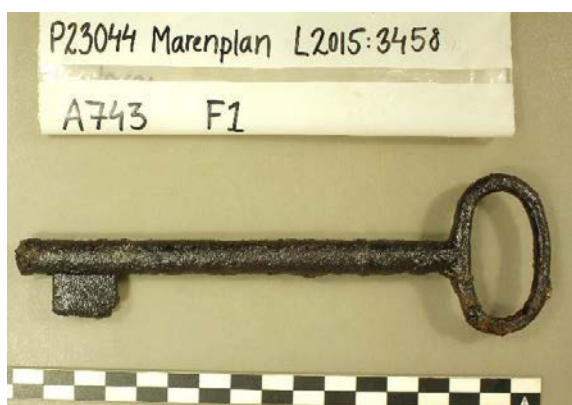
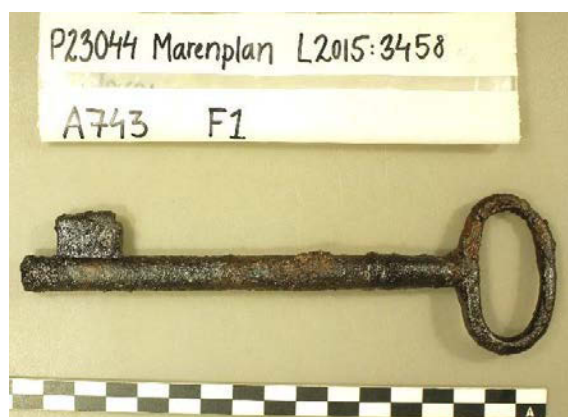
Stor nyckel av järn med oval ögla. Längd; 175 mm, bredd, ögla; 68 mm. Öglans ena sida var täckt av en stor klump korrosionsprodukter med inblandade sandkorn och små stenar. Öglans metall under korrosionskrustan var kraftigt korroderad. Nyckeln var täckt av korrosionsprodukter blandat med torkad jord.

Nyckeln frampreparerades med glaspulver i mikrobläster. Diamanttrissa på handstycke användes också för att avlägsna korrosionsprodukter och sandkorn. Ett mindre stycke av ögla bröts av vid frampreparering. Den limmades åter med cyanoakrylatlim (Loctite 480).

Urlakningsvätskan byttes regelbundet och då mättes även kloridhalten. När inga klorider längre kunde spåras med dropptest med silverniträt 0,5 M, avslutades urlakningen. Nyckeln urlakades i 8 veckor.

Nyckeln sköljdes sedan ur i avjoniserat vatten i en vecka. Den dehydrerades i etanol 96% och torkades sedan i värmeugn i 50 grader i fem dagar. Därefter behandlades nyckeln med Dinitrolpasta (en inhibitor, bestående av petroleumulfonat med aminer, löst i lacknafta.) Slutligen ytbehandlades nyckeln med mikrokristallint vax, löst i lacknafta.
