# Historiska lämningar runt Örebro läns museum

Stadslager L1980:4669

Kvarteret Museet 2, Örebro socken och kommun  
Örebro

ARKEOLOGISK UNDERSÖKNING  
I FORM AV SCHAKTNINGSÖVERVAKNING

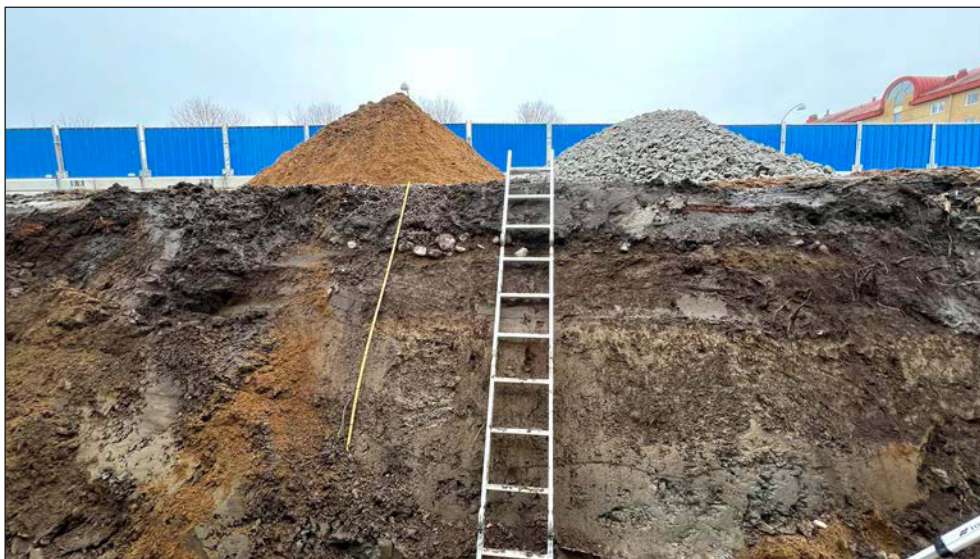
Figur 9. Stenläggningen A1 med lager L2, L3 och L4. Foto från väster.

Även lagren L1-L3 hade karaktär av odlingsjord. Under lagren fanns steril lera. Runt 23 meter norr om sydöstra gaveln fanns en stenläggning (A1) på 0,5 meters djup. Den bestod av en gles, enskiktad packning av runt 0,1 meter stora rullstenar i brun, grov sand med inslag av kol, tegelkross och lite djurben. Anläggningen noterades först i schaktkanten. Det är oklart om den har sträckt sig längre in i schaktet. Under A1 fanns finkornig sand som överlagrade lager L4 på 0,8 meters djup.

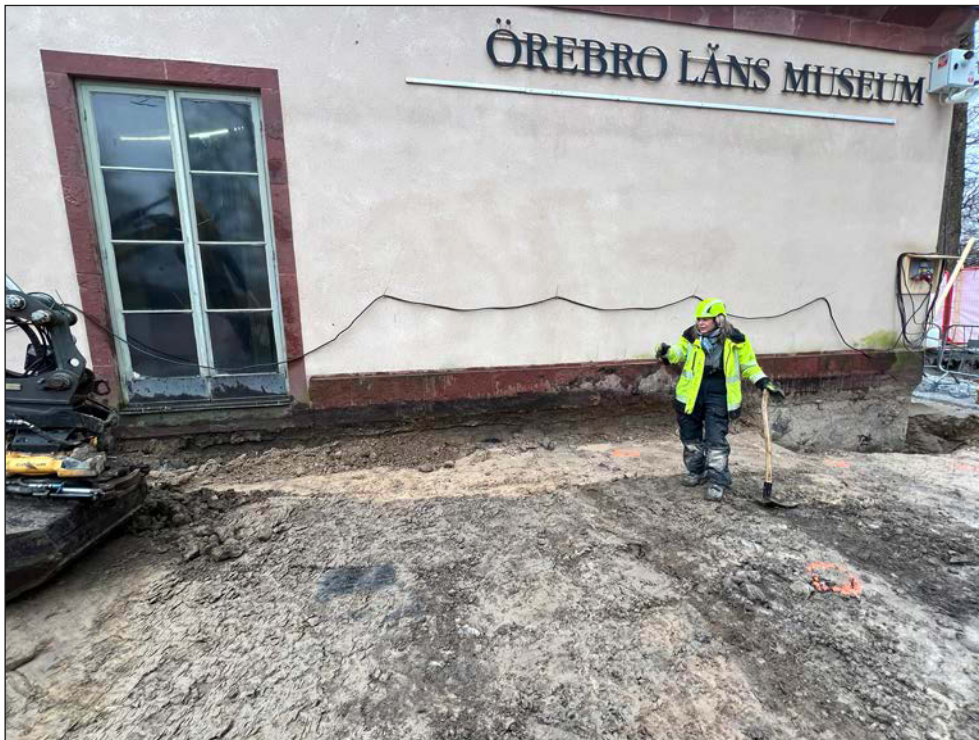
Figur 10. Ebba Knabe i schakt S3. Här har lager L6 schaktats bort och vi ser kolfläcken A10, stolphålet A7 och diket A8. Foto från norr.

I botten av schakt S3, under lager L6, framkom en sot- och kolfläck i smutsig lera (A10). Fläcken var oregelbundet rundad, 0,02 meter tjock och 1,9 × 1,5 meter stor. Där fanns också ett 0,8 × 0,7 meter stort fundament (A4) av 0,25–0,35 meter stora stenar. En sten var slipad, övriga naturligt rundade. Fyllningen runt stenarna bestod av brun sand. Fundamentet dokumenterades endast i plan och kvarligger i schaktbotten.

Väster om raseringslagrets (L6) utbredning påträffades ett dike (A8) på 0,8 meters djup. En sektion grävdes genom diket. Det var 1,0 meter brett och 0,35 meter djupt. Profilen hade raka väggar och plan botten. Fyllningen bestod av brun, förhållandevis grov sand med inslag av kol. I botten fanns även lite tegel. I fyllningen stod en stolpe (A9). Den mätte 0,2 meter i diameter och var halvt förmultnad. Runt stolpen fanns enstaka småsten som skoning. Öster om diket fanns ett 0,4 meter stort stolphål (A7) i schaktbotten. Det dokumenterades endast i plan. Fyllningen bestod av brun sand med 0,1-0,15 meter stora stenar spridda över hela ytan.

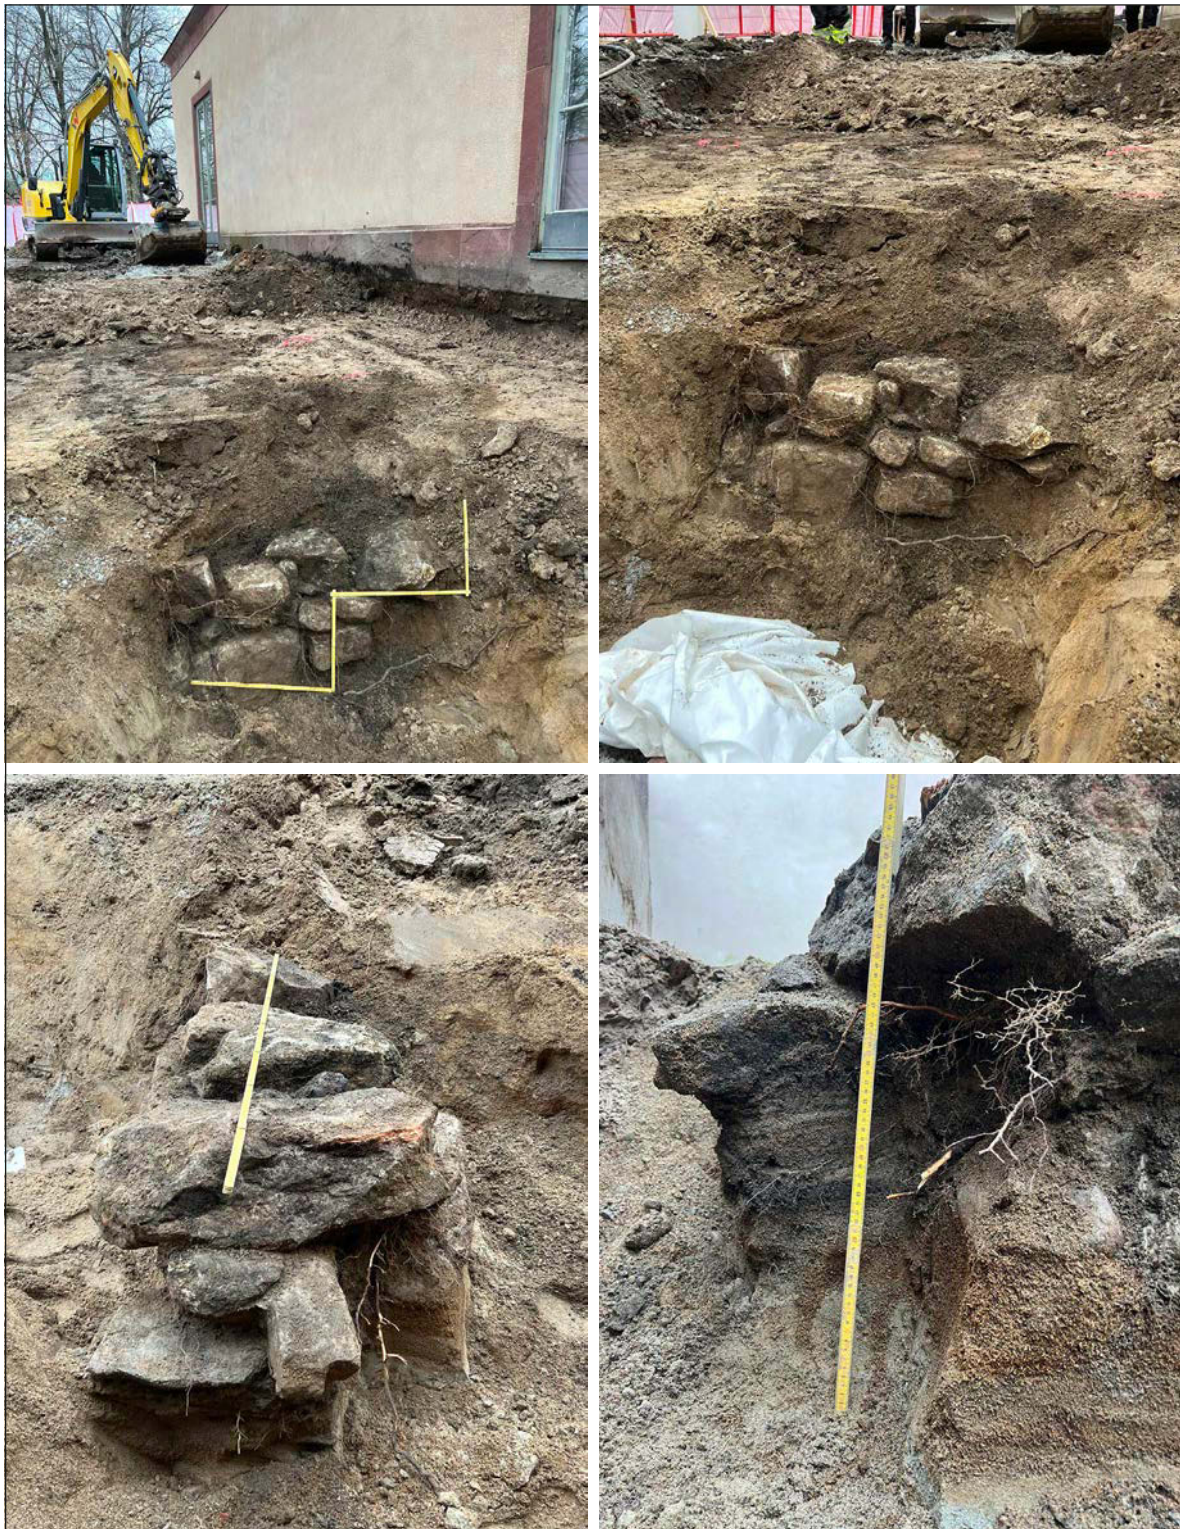
Figur 12. Muren A2 sedd från söder och snett uppifrån. Dessutom en närbild på lagerbildning invid stenarna i muren.

Cirka 15 meter söder om museibygnadens nordvästra hörn påträffades en mur (A2). Murens översta skift låg på 0,6 meters djup. Den bestod av kallmurade, 0,15–0,7 meter stora stenar i tre skift och var 1,0 meter hög. Stenarna var av varierande karaktär: sprängsten, grovhuggna (mot söder), natursten och enstaka kalksten. Överst fanns mörkbrun, humös, sandig silt, mellan stenarna fanns grov sand med flera gula och grå skikt (L5). Muren var anlagd på ljus, sandig silt. Ingen nedgrävning runtom kunde ses. Muren mätte 1,5 × 0,8 meter inom schaktet. Den var avgrävd i öster, men fortsatte mot väster där senare schakt S3 grävdes. Schakt S3 grävdes endast ned till 0,6 meters djup och innehöll endast modern trädgårdsjord och grusvägsfyllning från den promenadväg som löpt parallellt med museibygnaden. Muren A2 kan antas fortsätta under dessa lager, men dess toppmått nåddes aldrig inom schakt S3. Muren togs bort i schakt S2 efter dokumentation.
