Förhistoriska strandnära visten utanför Vadstena

L2024:3645, L2024:3646 & L2024:3688

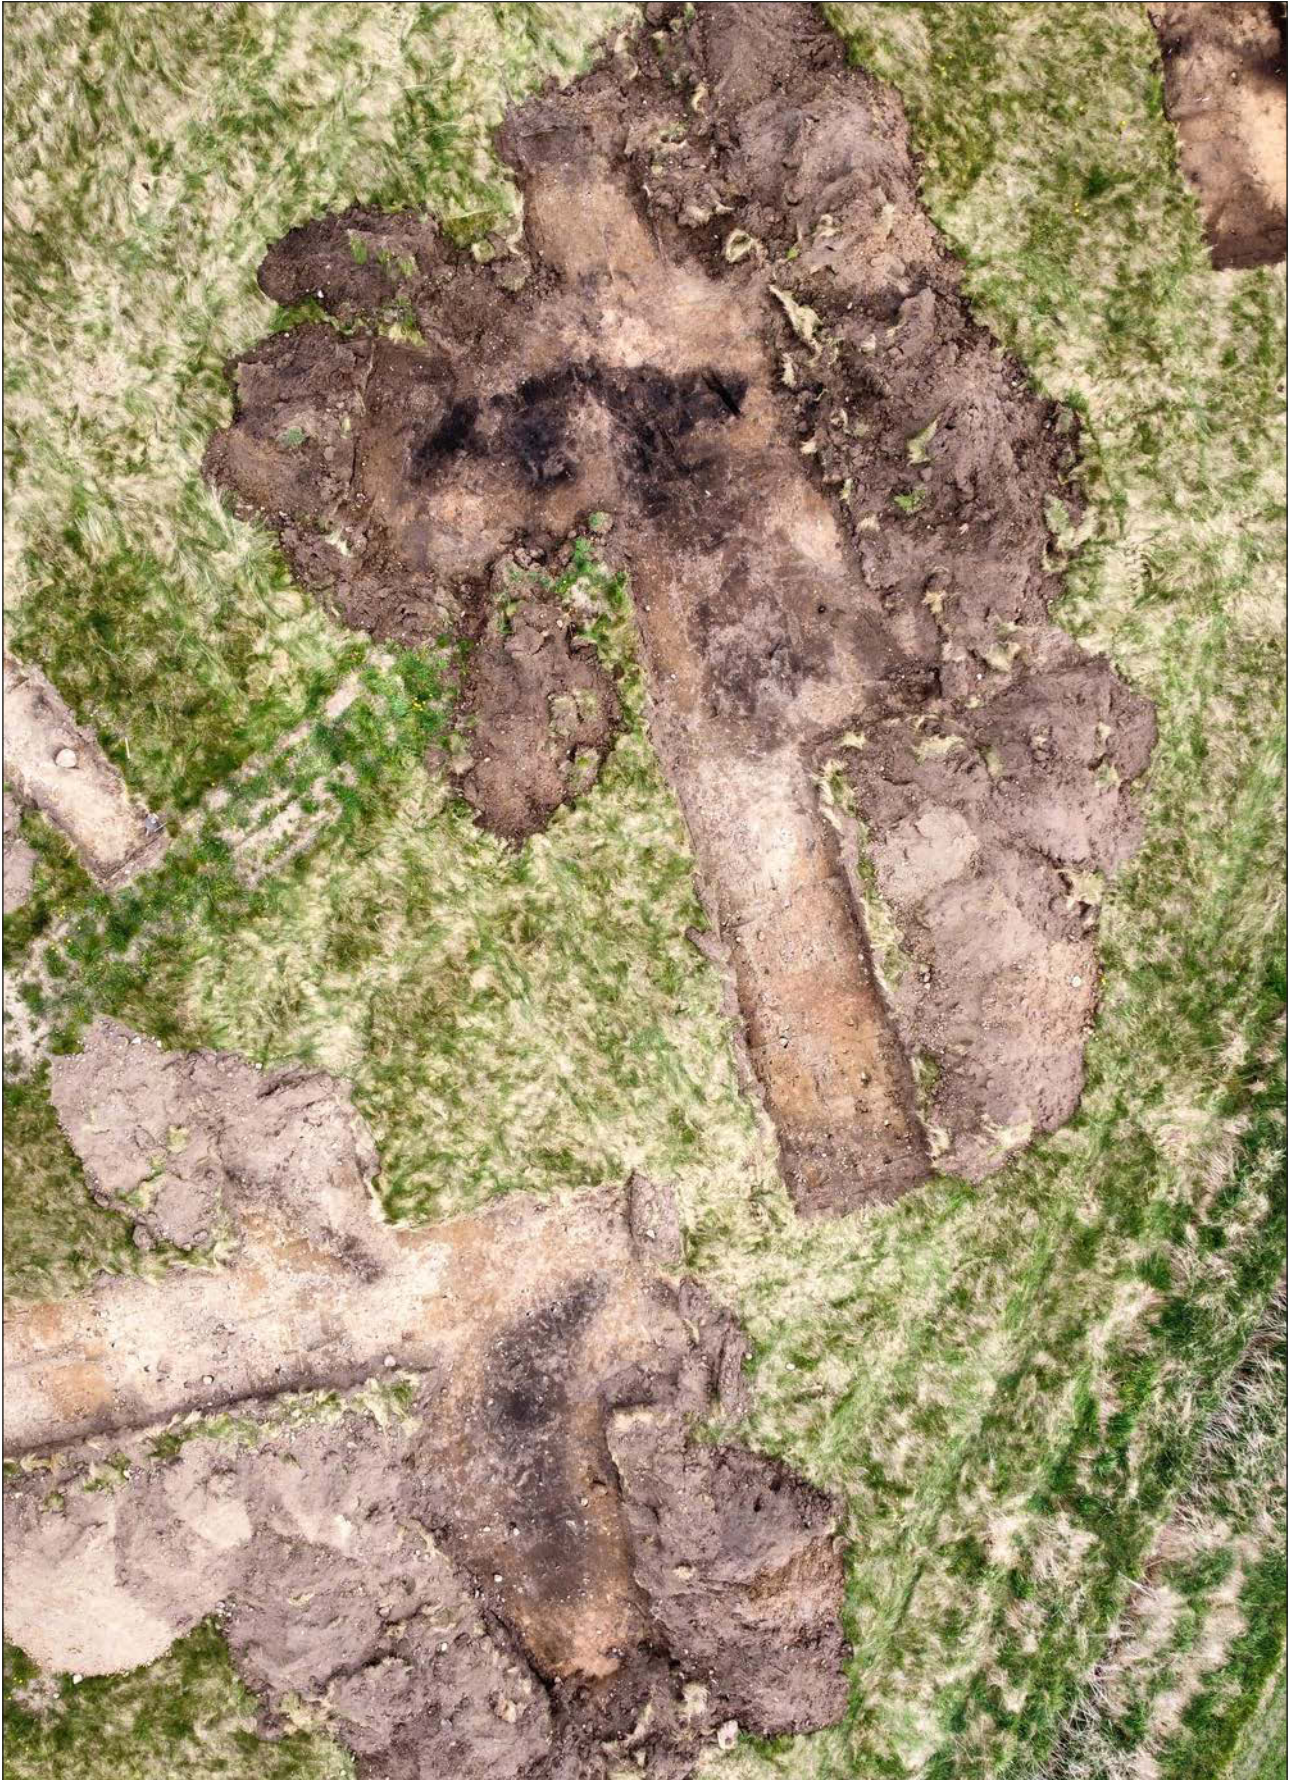
Figur 14. Lodfoto över A1272 och A1326. Lagret A1272 (nederst i bild) uppvisar vissa likheter med den möjliga hyddan A1326 (överst i bild).

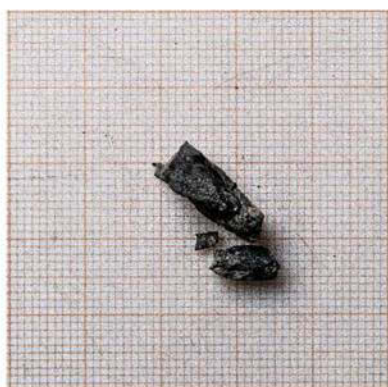
Stolphål, A1627, PK1659
