Sentida lämningar i kvarteret Sämssmakaren, Arboga

Sämssmakaren 5, Arboga stad och kommun
Västmanland

© 2026 Arkeologgruppen AB
Arkeologgruppen rapport 2025:47
Lst dnr 431-991-2023

ARKEOLOGISK UNDERSÖKNING
I FORM AV SCHAKTNINGSÖVERVAKNING

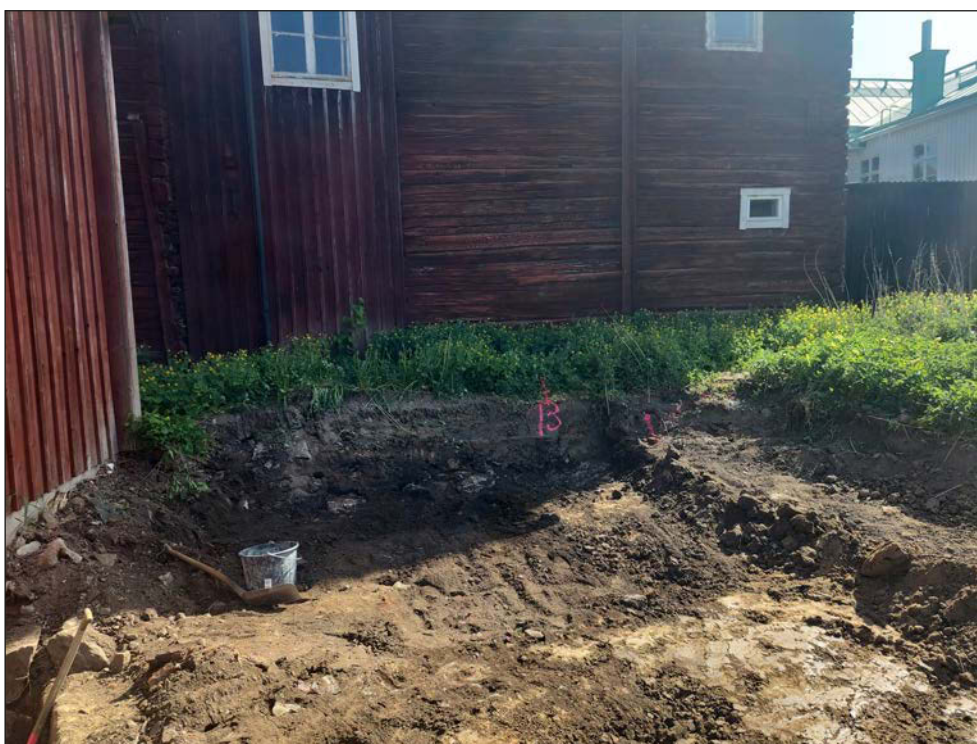
Schakt 1 grävdes söder om ett befintligt gårdshus inför en utbyggnad av gårdshuset. Schaktet mätte 7×6 meter och grävdes ner till ett djup av 0,3–0,4 meter. Större delen av schaktet bestod av omrörda massor från 2003 års förundersökningsschakt 2. Se figur 9 och figur 10. I schaktets östra kant framkom dock en stensyll (A100) i nord-sydlig riktning. Syllen var synlig cirka 4 meter och bestod av grovt huggna stenar med storleken 0,3–0,7 meter. Placeringen av stensyllen stämmer överens med ett uthus som finns på 1879 års stadsplan, se vidare tolkningsdel figur 21.

Figur 9. Schakt 1 fotat från väster. Notera stentrappan till vänster i bild och syll A100 i schaktkanten längs upp i bild.

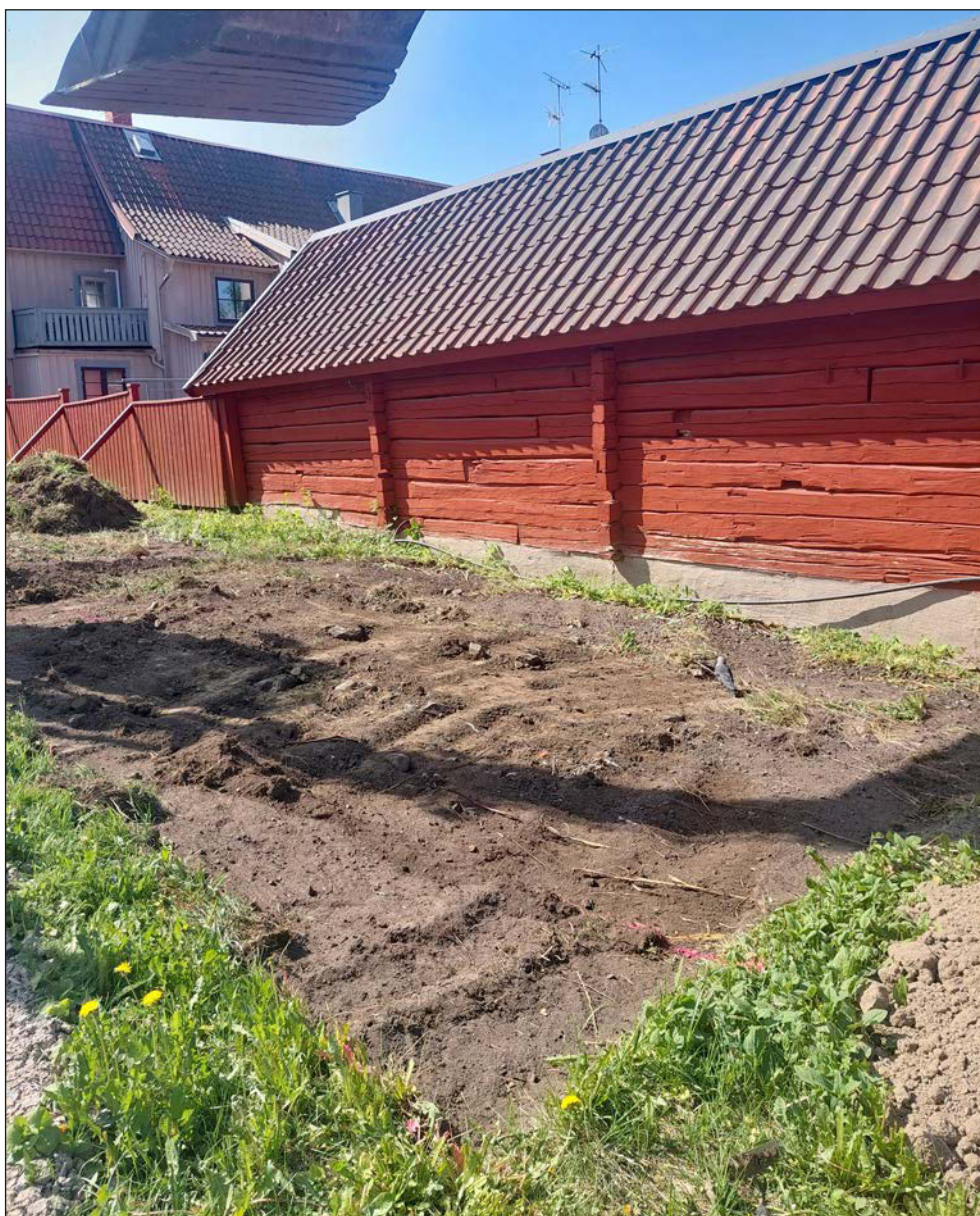
Schakt 2 grävdes i de centrala delarna av tomten längs med den västra tomtgränsen. Schaktet var omkring 14×4 meter långt och grävdes ner till ett djup av 0,3 meter. Den norra delen av schaktet var uppfyllt av stora huggna stenar som troligen är grundstenar från en uthuslänga. I schaktets centrala delar framkom en markduk som täcker ett av 2003 års förundersökningschakt (4A).

Figur 10. Schakt 2. Fotat från nordöst.

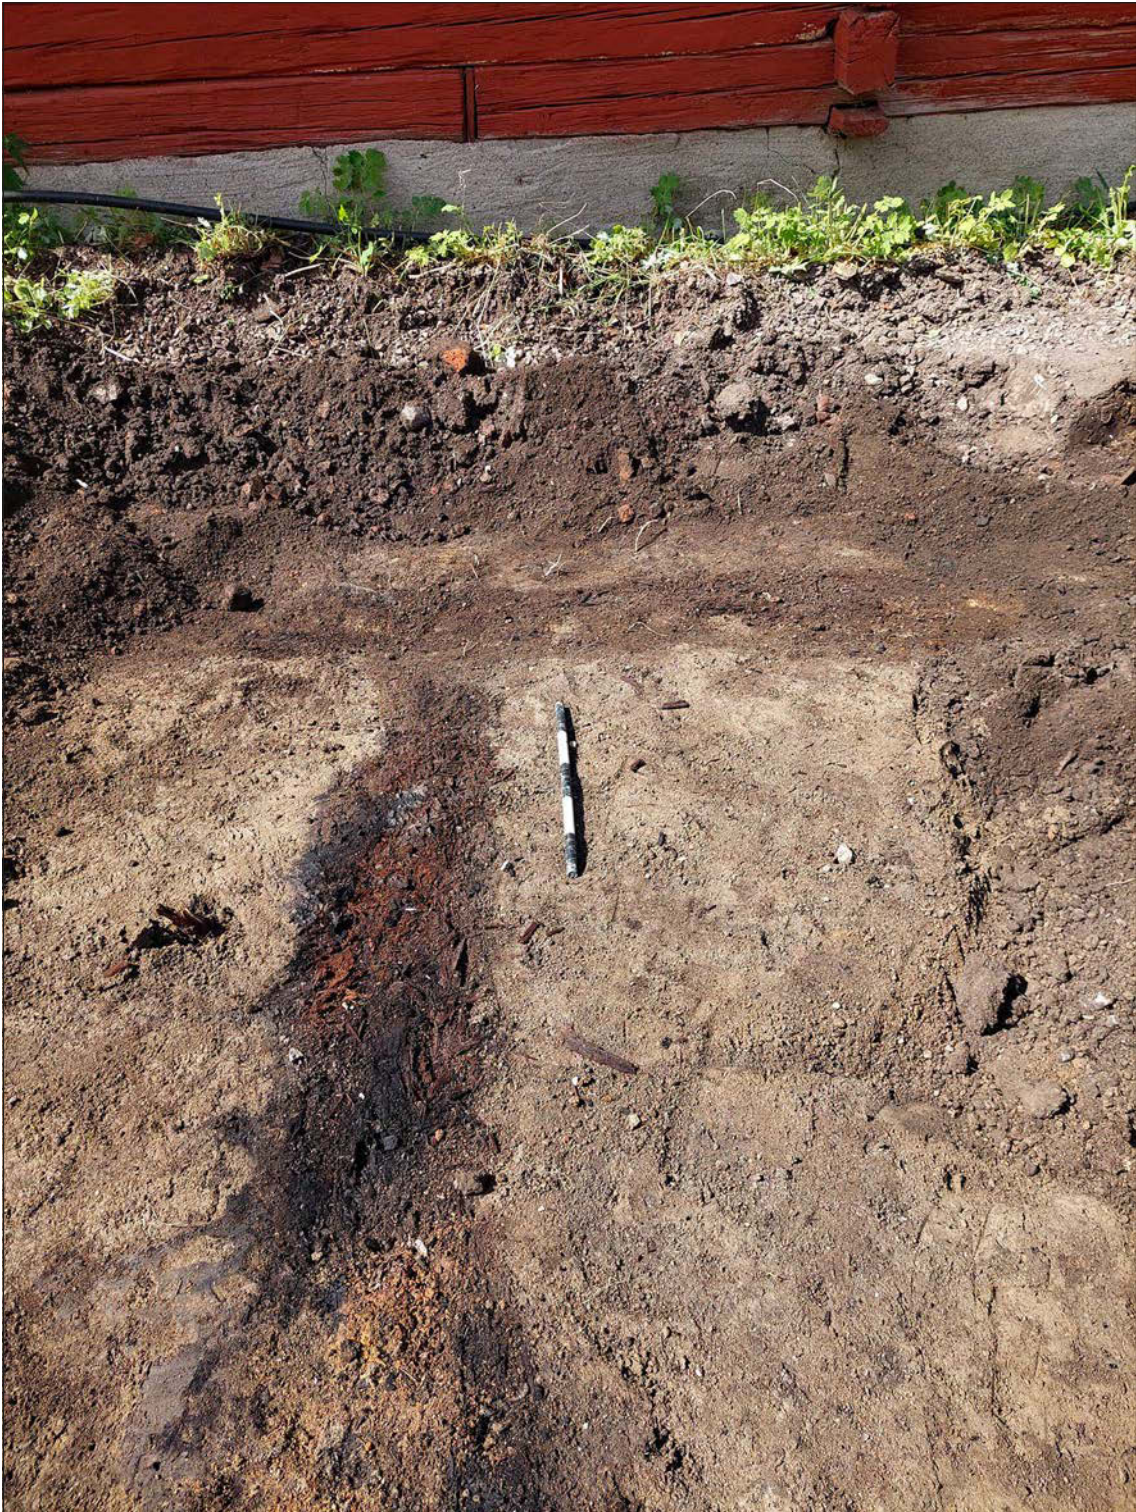
I den södra delen av schaktet framkom direkt under vegetationsskikt och matjord fragmentariskt bevarat trä liggandes i knut (A110). Träet låg i öst-västlig riktning och nordsydlig riktning. Bevaringsgraden var så dålig att det inte går att avgöra om det är rester av en innervägg eller ett plankgolv. Träet låg på en kompakt yta av grå lera (A120). Lerlagret var bevarat inom en 1,9×1,8 meter stor yta och kan vara en golvyta. A110 och A120 stämmer överens med placeringen av ett uthus avbildat på en stadsplan från år 1879, se figur 11. Anläggningarna täcktes med markduk och finns bevarade "in situ".

Figur 11. Trä A110 och lerlager A120 fotat från öster.

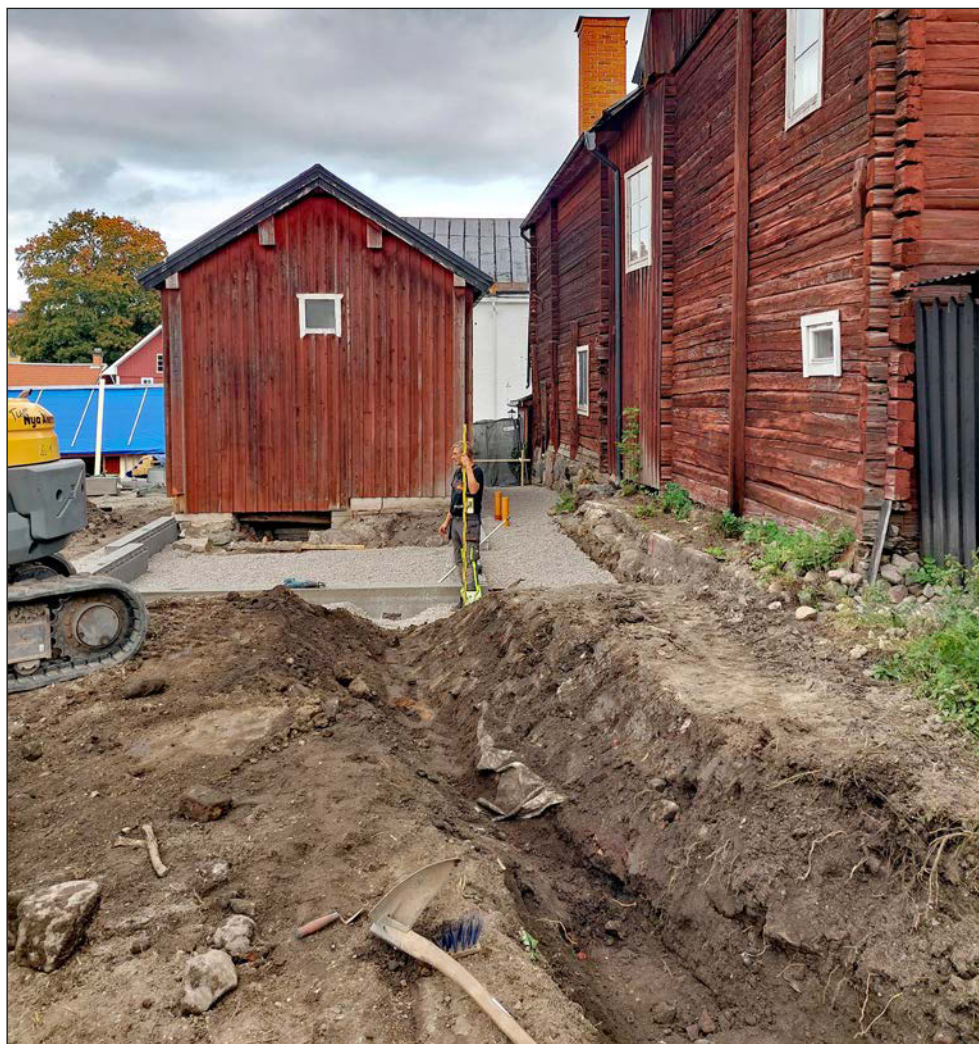
I schaktets norra del på ett djup av 0,4 meter framkom spår av en stensyll i nord-sydlig riktning (A140). Syllen var synlig i schaktet i 0,8 meter och bestod av stenar i storleken 0,2–0,3 meter. I den södra delen av syllen fanns spår av gulbeige murbruk. Placeringen av A140 stämmer överens med farstun till en gårdsbyggnad på 1879 års karta. I schaktets norra del framkom en markduk från förundersökningens schakt 2.

Figur 12. Norra delen av Schakt 3. Notera markduken längs den östra schaktkanten som är del av FU schakt 2. Foto från söder.

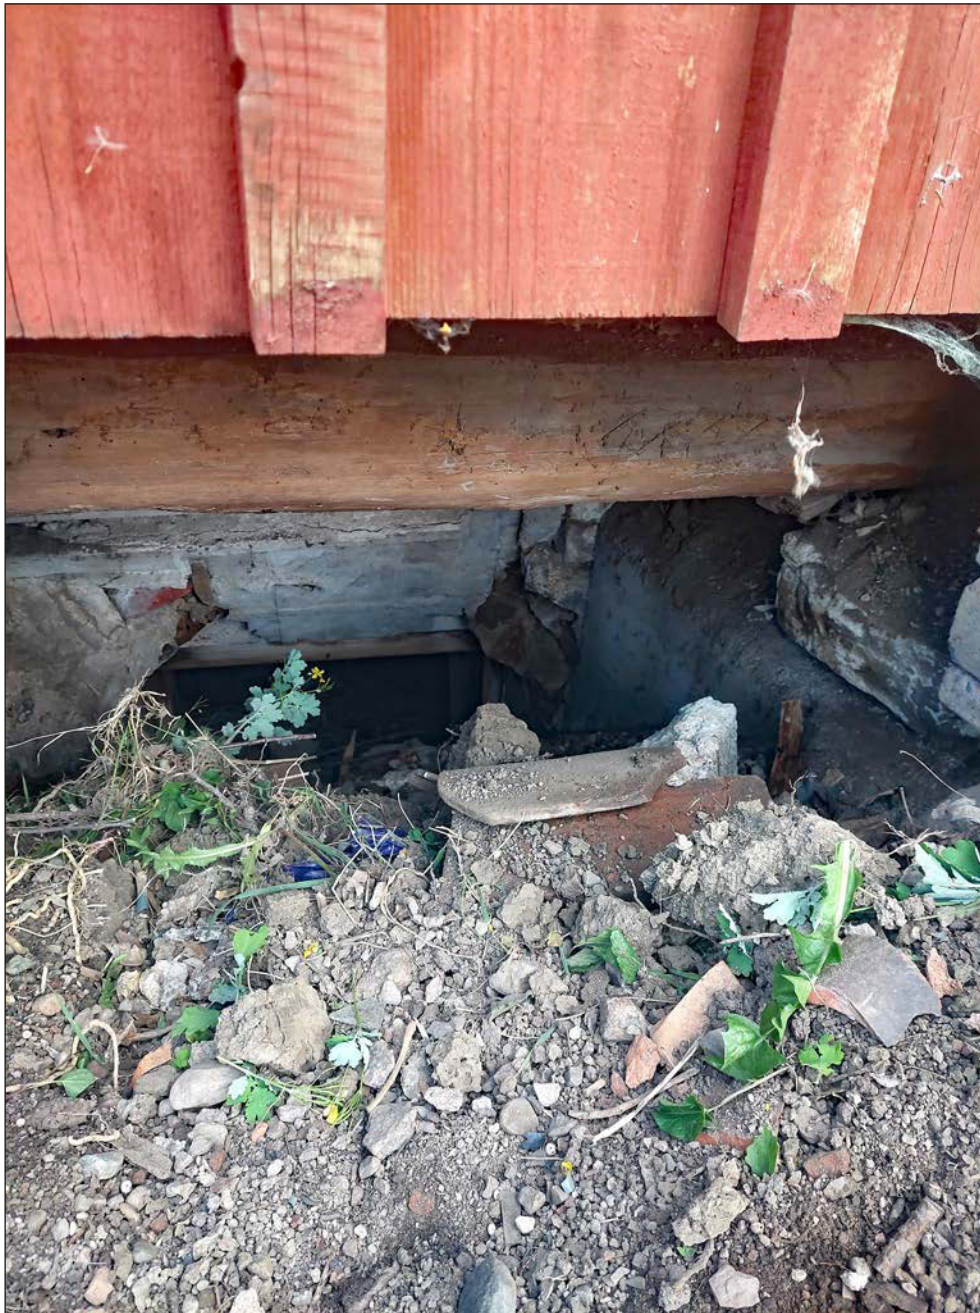
När det röjdes upp kring det befintliga gårdshuset blev en hålighet synlig under uthusets södra kortsida. Håligheten visade sig vara en igenfylld välvd källare. Samma källare hade påträffats och dokumenterats redan vid 2003 års förundersökning men hade återigen fallit i glömska.

Figur 13. Den igenlagda ingången till källaren innan upprensning. Foto från Söder.

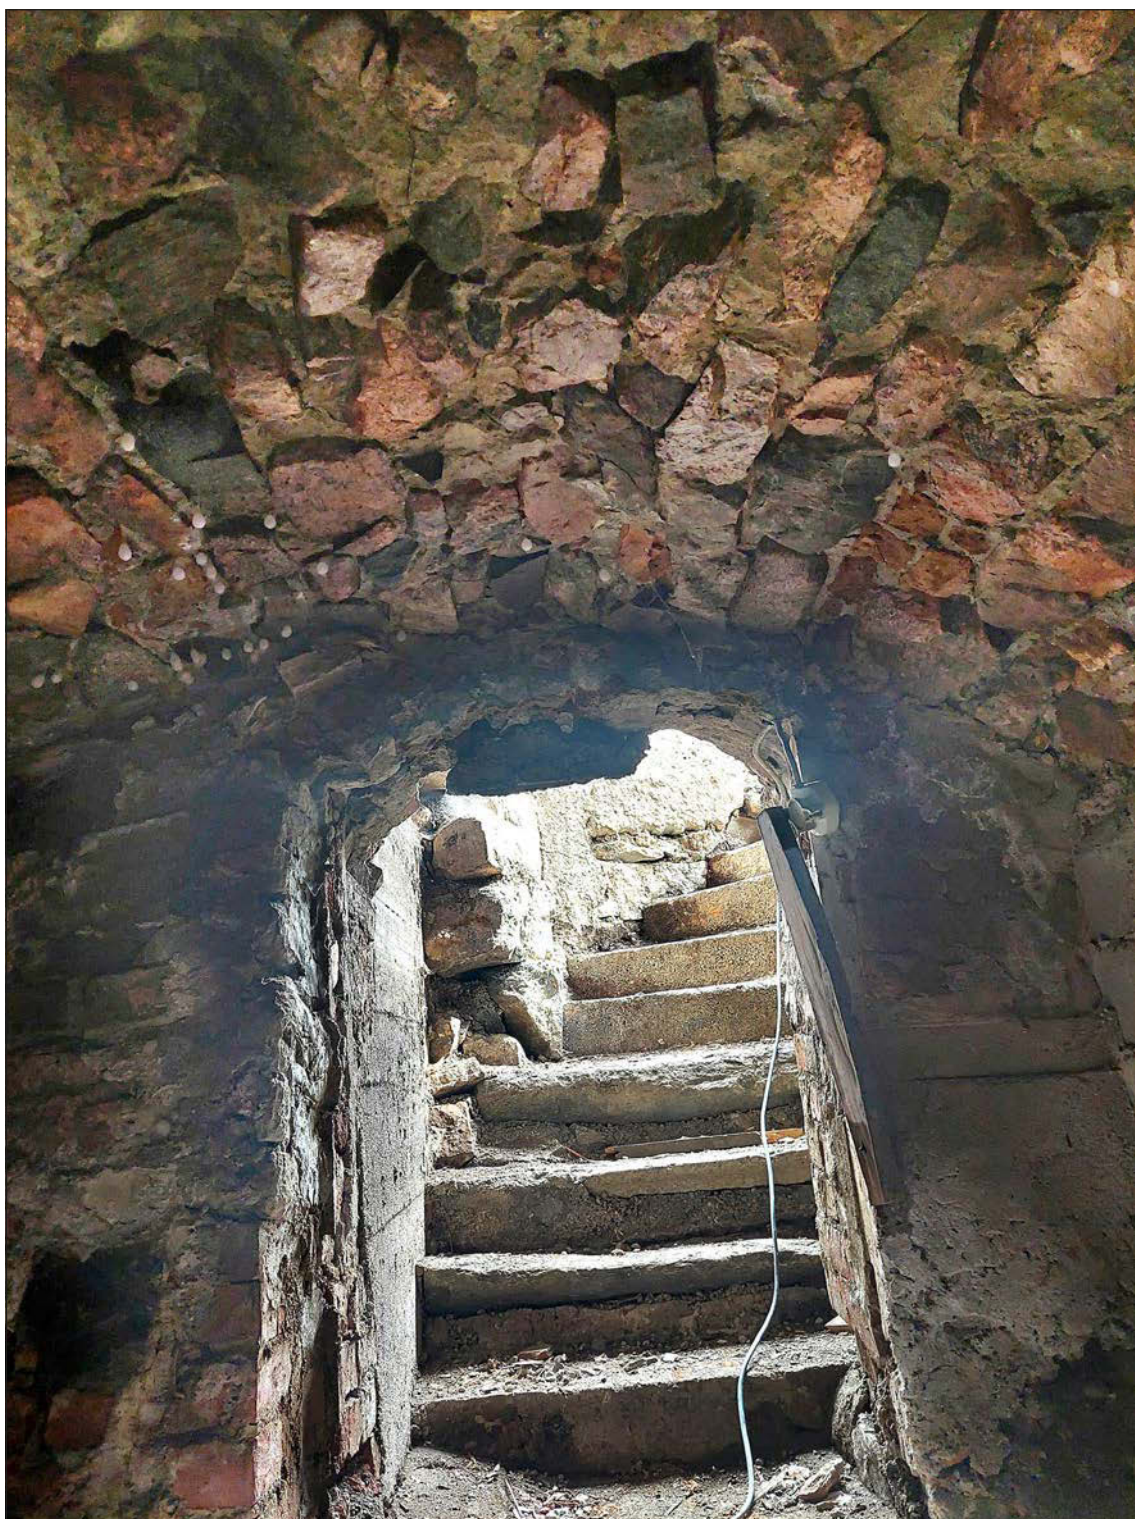
När källaren tömts på skräp och fyllnadsmassor kunde på nytt en dokumentation av källaren ske. Söder om uthuset framkom en trappa i sten och cement ner till en välvd källaröppning.

Figur 14. Källaringång. Foto från norr.

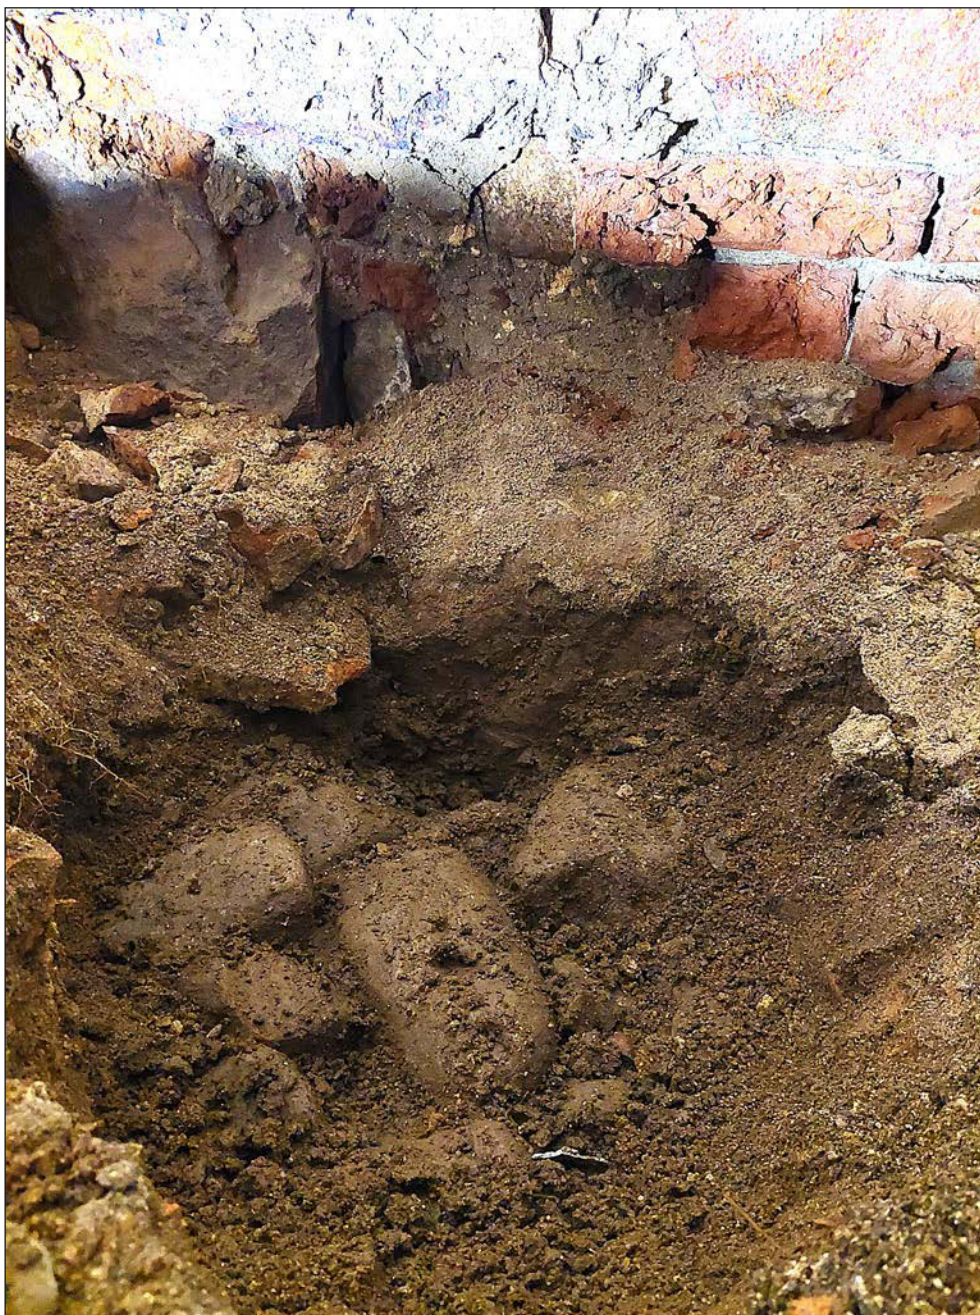
Källarens innermått mätte cirka 4,4 meter (n-s) × 2,4 meter (ö-v) och bestod av två rum, avskilda av en modern cementvägg. Den södra delen av källaren hade cementgolv och var tydligt moderniserad. Den inre delen av källaren var kallmurad i gråsten och enstaka tegelstenar utan synliga moderna ingrepp. Källaren har ett välvt tak av gråsten med en höjd av omkring 1,6 meter. Valvet sträckte sig ända ner till nuvarande marknivå som bestod av ett omkring 0,5 meter tjockt lager av sand, småsten och fragment av taktegel. En provgrop om 0,5×0,5 meter grävdes igenom sandlagret och på 0,5 meters djup framkom en stenlagd yta. Det är oklart om detta är den ursprungliga golvnivån men med tanke på att valvet sträckte sig nästan ända ner mot den stenlagda ytan är det rimligt att anta att det funnits en äldre golvnivå på en djupare nivå.

Figur 15. Provgrop i källare med stenlagd yta i botten. Foto från öster.

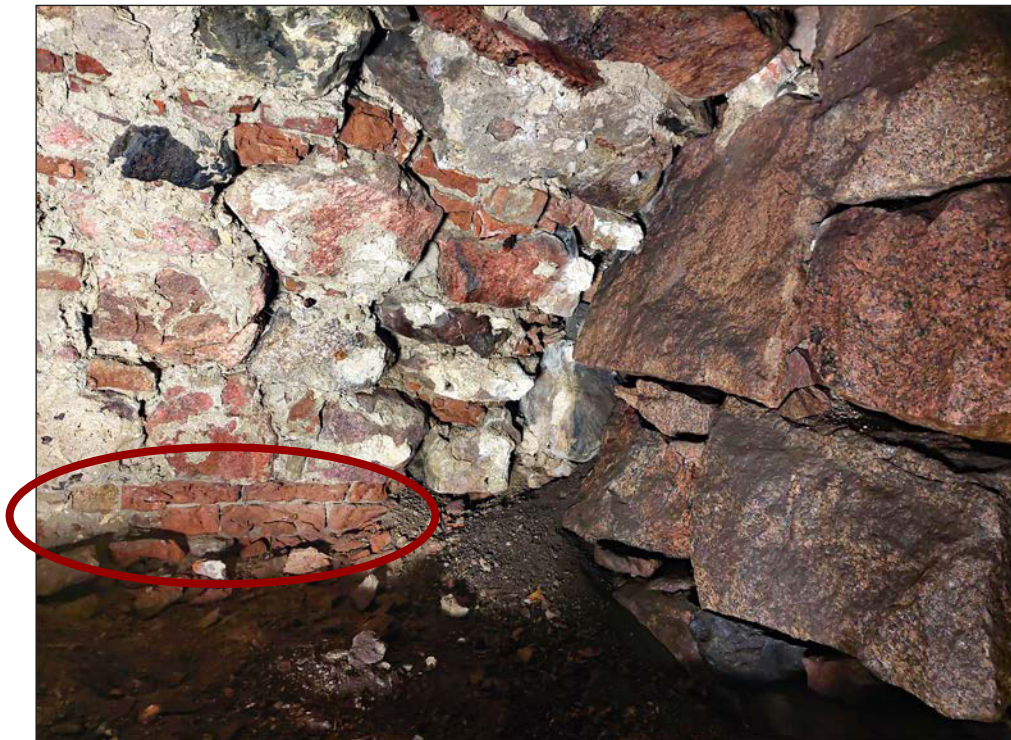
Dessutom fanns längs den västra långsidan av källaren ett avsnitt med löpstenar av stortegel cirka 0,8 meter bred och synlig cirka 0,3 meter ovan den uppfyllda grusnivån. Vartannat murskift bestod av löpstenar (tegelstenar med långsidan i murlivet) och vartannat av koppstenar, (stenar med kortsidan i fasaden).

Detta avsnitt av löpstenar hade uppmärksammats redan vid 2003 års förundersökning. Då noterades också två igenmurade öppningar i källarens västra och sydöstra delar. Dessa kan vara öppningar ut till flera källarrum. Väster om gårdshuset noterades en tydlig svacka i terrängen som antyder att det finns ytterligare ett källarrum som är igenlagt (Wallenbom & Jonsson 2004).

Figur 16. Källarens norra kortsidan med välvat tak och löpstenar nere till vänster i bild. Foto från sydöst.

Den källare som återupptäcktes under befintlig gårdsbebyggelse är densamma som påträffades vid 2003 års förundersökning. Utifrån storleken av teglet (stortegel) som förekommer i källarens murar bedöms källaren kunna vara av medeltida ursprung.

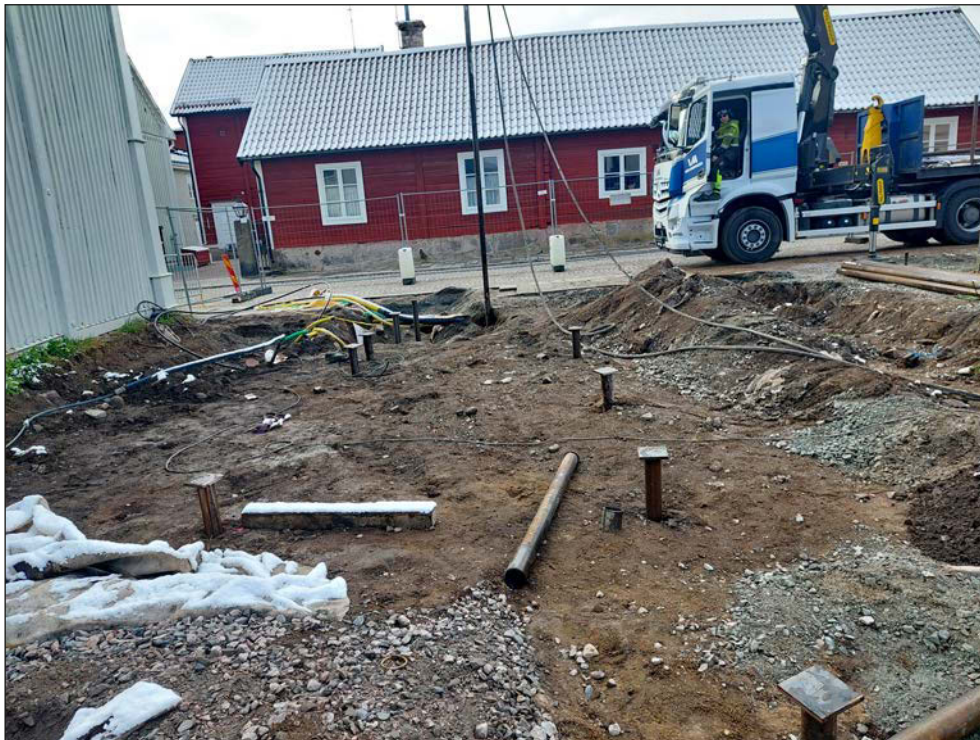
Ytan som skulle pålas schaktades först av med omkring 0,3 meter. Inget av arkeologiskt intresse framkom på den nivån. Sedan drevs 37 pålar av stål ner inom en omkring 17×10 meter stor yta. När pålningen nådde fast mark fylldes rören med cement. Med den här metoden gick det inte att se vilken omfattning pålningen har perforerat kulturlager och bebyggelse lämningar.

Figur 17. Pålning inför byggnation utmed Storgatan. Foto Från norr.

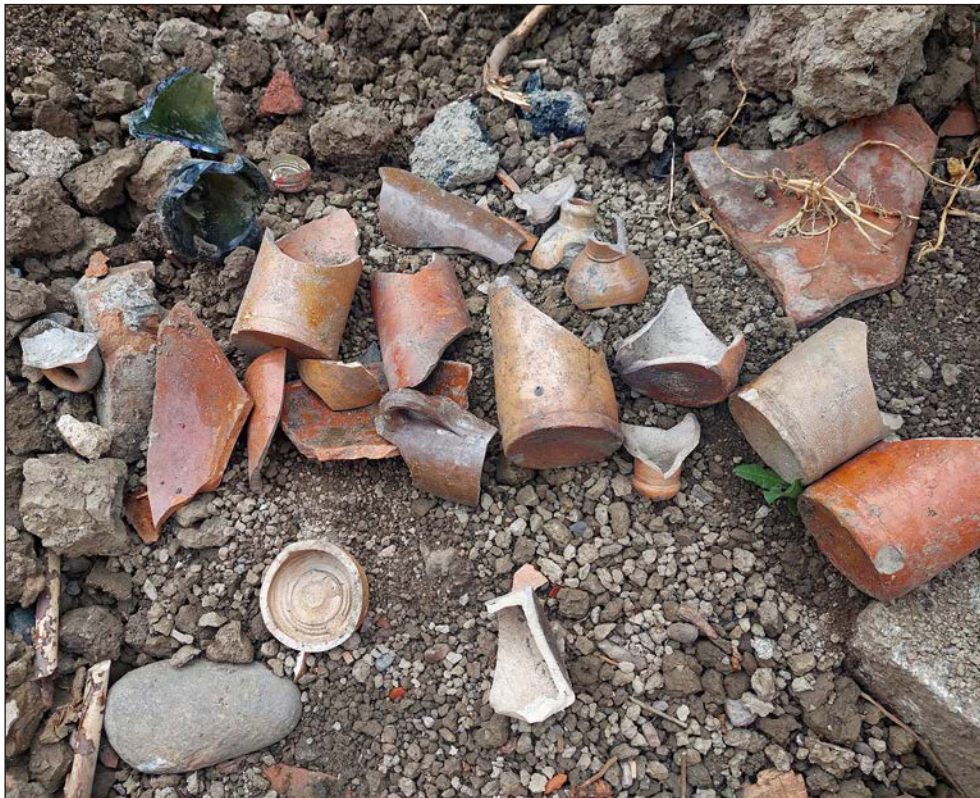
Fynden var av sentida karaktär och bestod av en hel del selterkrus i saltglaserat stengods, järnskrot och tegel. Fynden noterades men tillvaratogs inte.

Figur 20. Delar av Selterkrus påträffade utanför den återupptäckta källaren.
