# Schaktningsövervakning vid Gripsholms yttre borggård

L1985:8349

Gripsholms slott 1:1, Kärnbo socken, Strängnäs kommun  
Södermanlands län, Södermanland

ARKEOLOGISK UNDERSÖKNING  
I FORM AV SCHAKTNINGSÖVERVAKNING

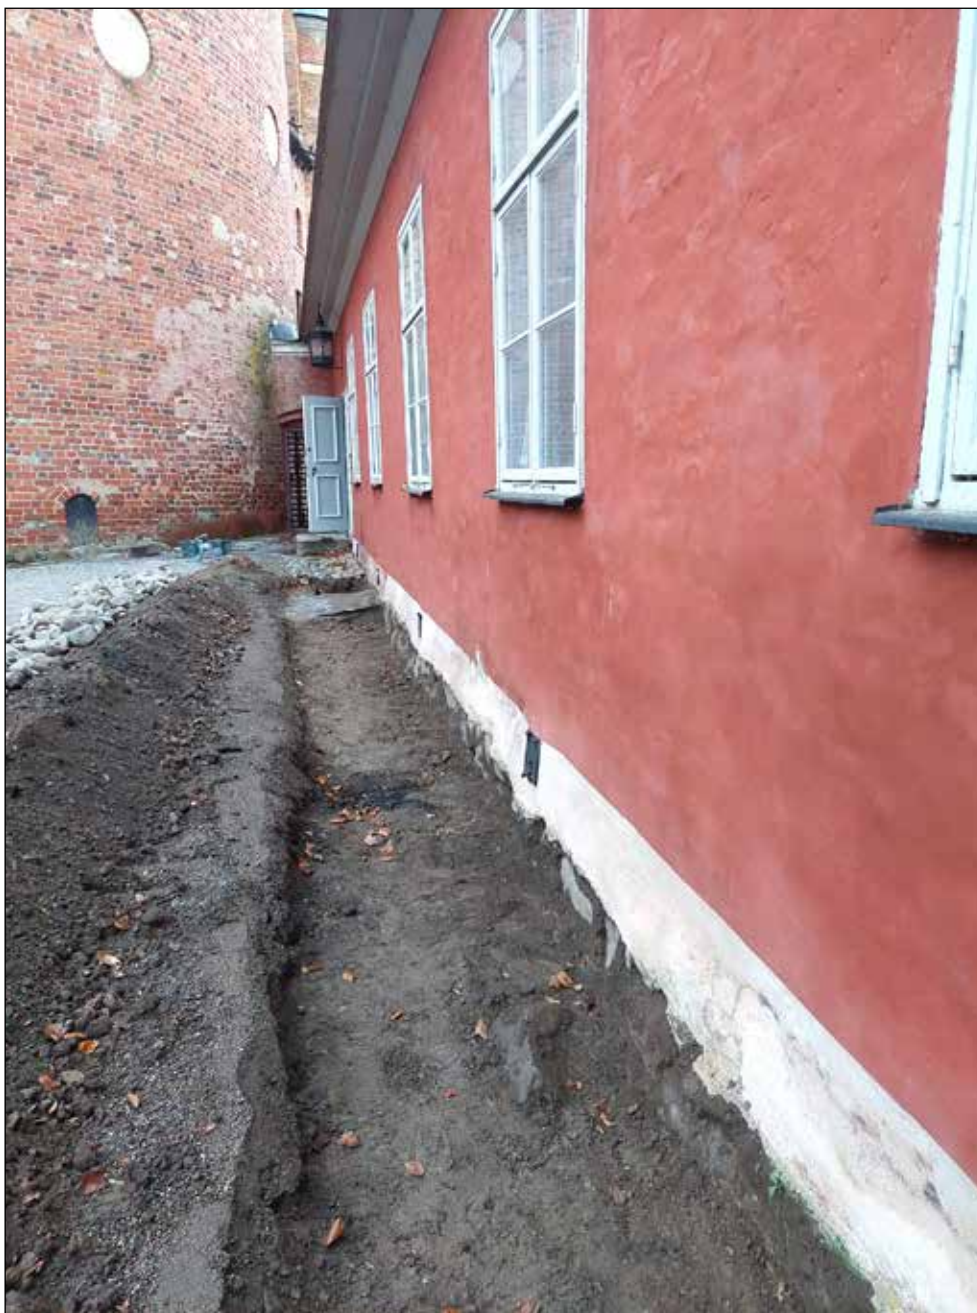
I den sydöstra delen av schaktet, framkom på 0,2 meters djup under kullerstensbeläggningen en markduk som täcker en del av en äldre mur vilken påträffades vid en schaktningsövervakning år 2016. (Gustafsson Gillbrand 2016). Markduken och muren lämnades orörd.

Figur 4 Schaktet fotat från nordöst.

Längs med den sydöstra delen av byggnaden syntes grundsulan till ståthållarflygelns äldre del som uppfördes i slutet av 1600-talet. Grundsulan framkom cirka 0,2 meter under dagens kullerstensbeläggning och består av rundade naturstenar i storleken 0,5–0,6 meter stora.

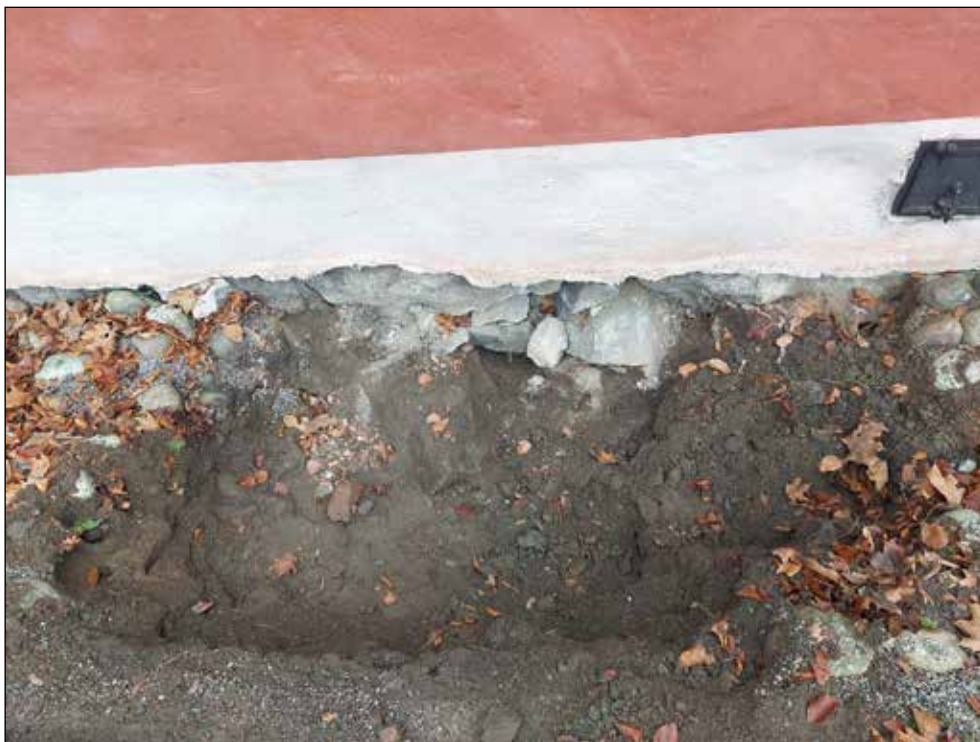
I schaktets nordöstra del fanns de sättningar som skulle åtgärdas. Inom en cirka 0,5×2 meter lång sträcka grävdes ner till ett djup av 0,5 meter. Fyllningen intill husväggen bestod där av sand och kantiga stenar intill husgrunden. Där sättningen hade uppstått har sentida ingrepp gjort in i grundmuren. De kantiga stenarna som låg i schaktet var troligen huggna ur grundmuren.

*Figur 5. Djupare del av schaktet där marken hade sättningar. Foto från öst.*
