# Vattenvårdsåtgärder inom Hållsjöhyttans hyttområde

L1981:6894, L1980:9954  
Hållsjö hyttebacke  
Karlskoga socken och kommun  
Värmland

ARKEOLOGGRUPPEN AB, RAPPORT 2021:43

ARKEOLOGISK UNDERSÖKNING  
I FORM AV SCHAKTNINGSÖVERVAKNING

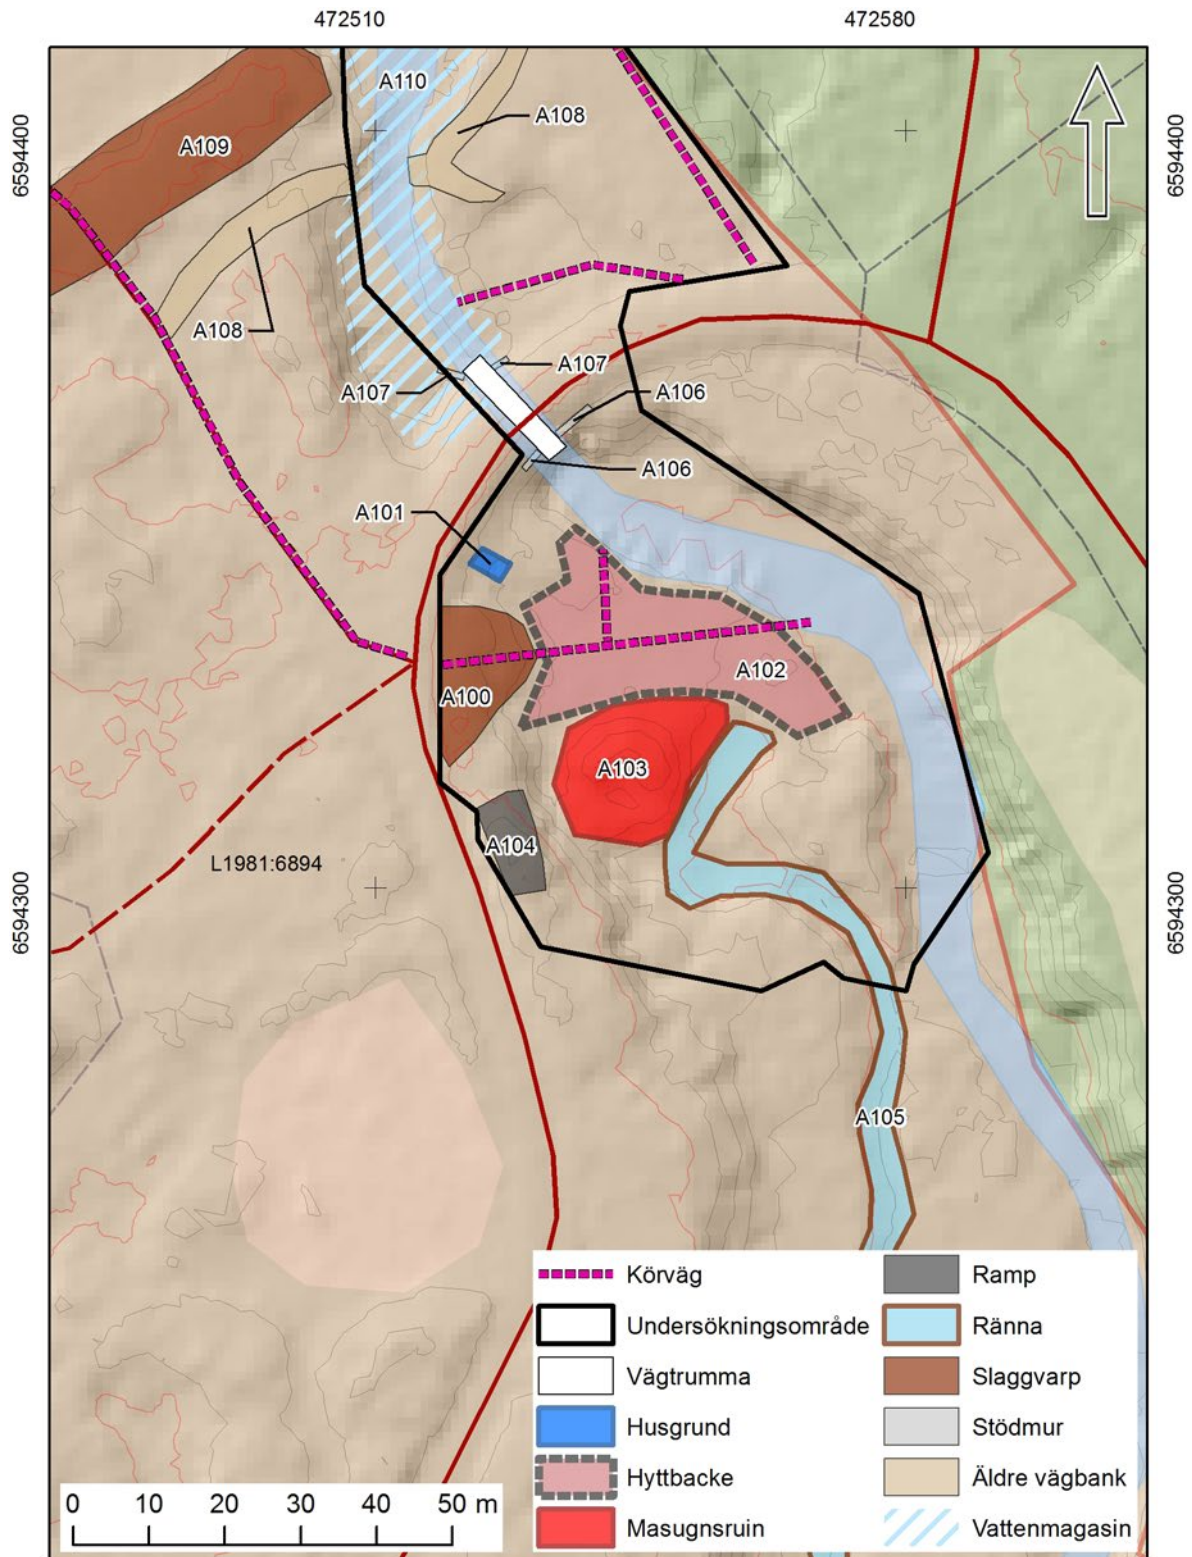
Figur 6. Detaljplan över lämningarna söder om vägtrumman. Körvägen passerade en slaggvarp och hyttbacke. Skala 1:1 000.

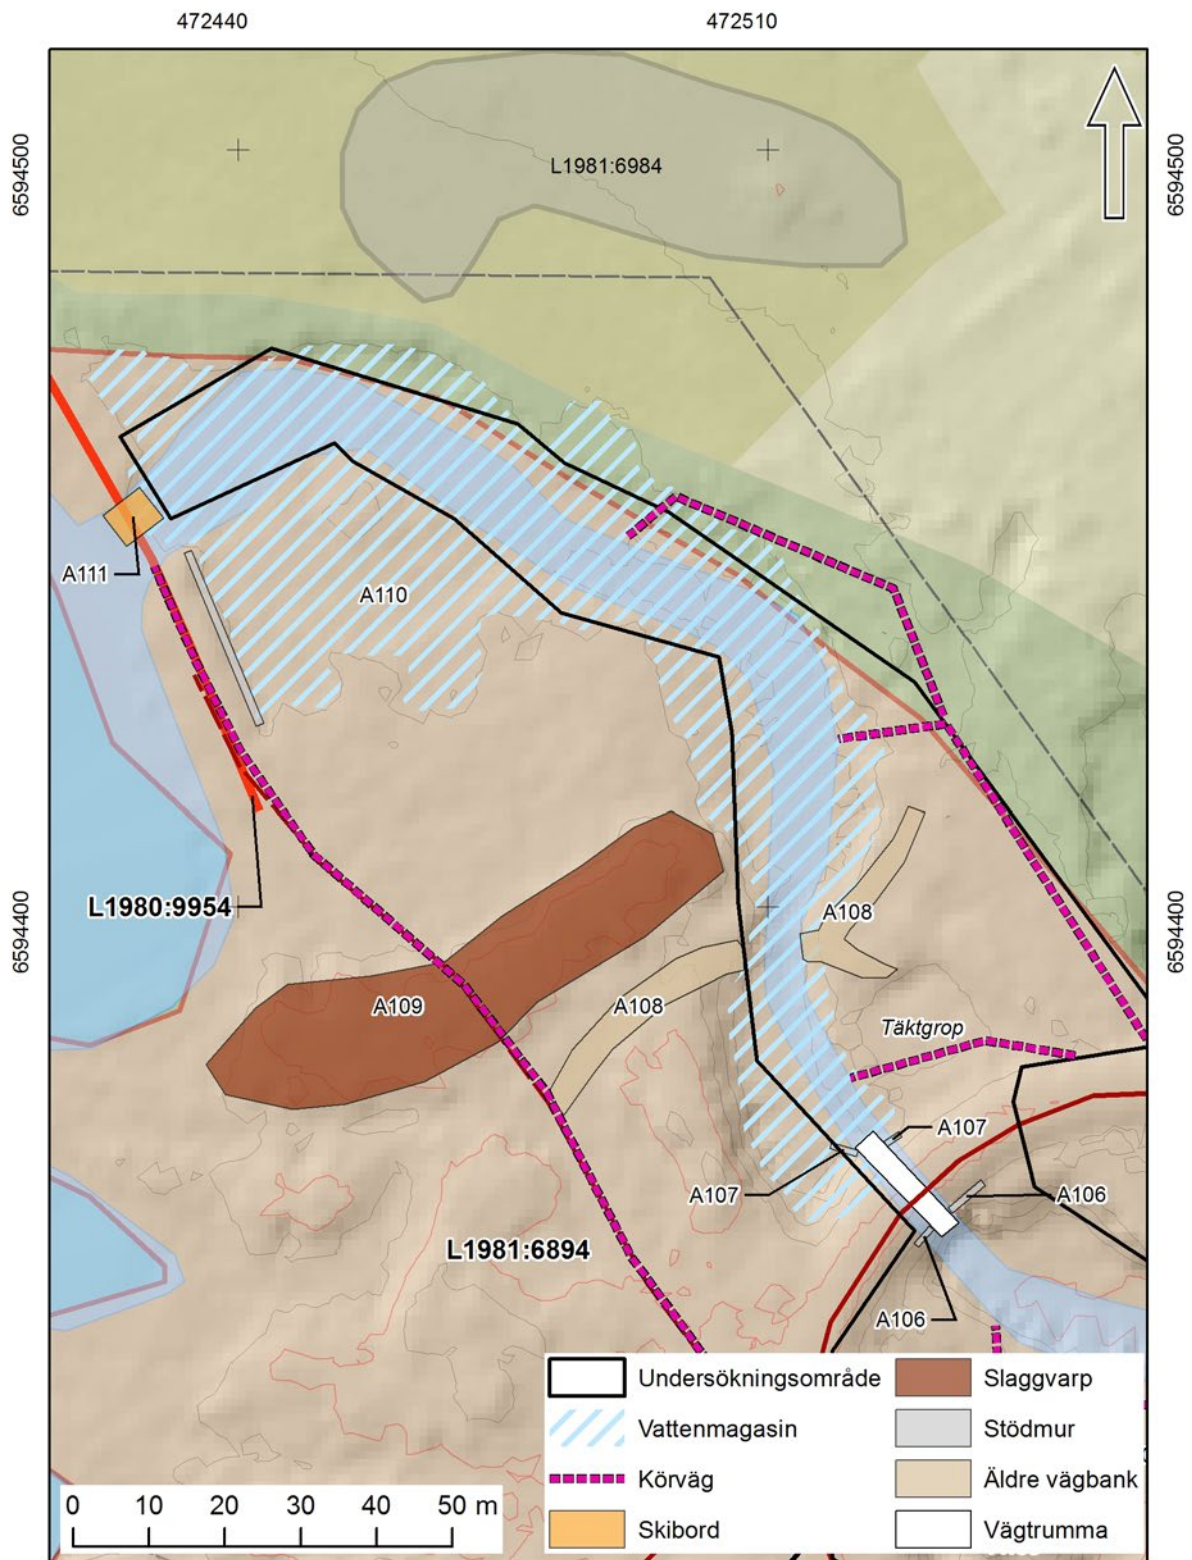
Figur 12. Detaljplan över lämningarna norr om vägtrumman. Körvägarna passerar en slaggvarp och östra sidan om ett tidigare vattenmagasin. Skala 1:1 000.
