# Läckande grunddamm vid Järle hytt- och hammarområde – arkeologisk kontroll i samband med åtgärdsarbete

L1980:3038  
Järle 1:25  
Nora socken och kommun  
Västmanland  
Johnny Rönngren

© 2022 Arkeologgruppen AB  
Arkeologgruppen rapport 2021:56  
Lst dnr 431-7887-2021

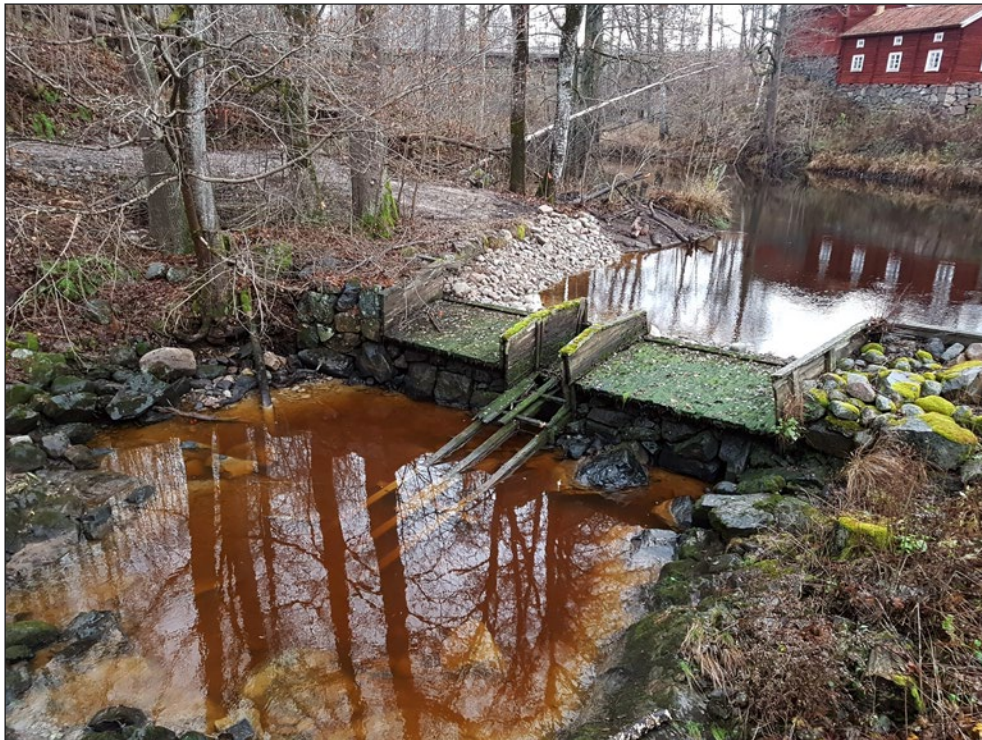
Figur 18. Grunddammen sedd från sydväst.

Utfyllnadsmaterial har påförts uppströms grunddammen inom en yta om 18×4 meter i nordöstlig-sydvästlig riktning.

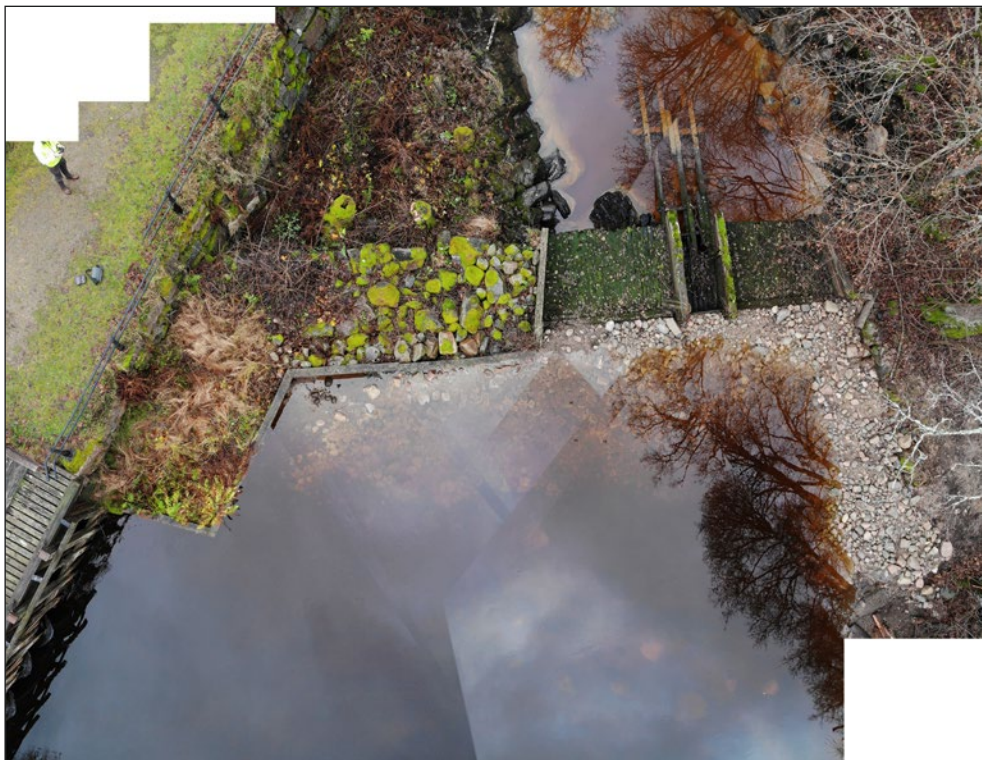
Figur 19. Lodfoton över grunddammen efter utförd åtgärd.

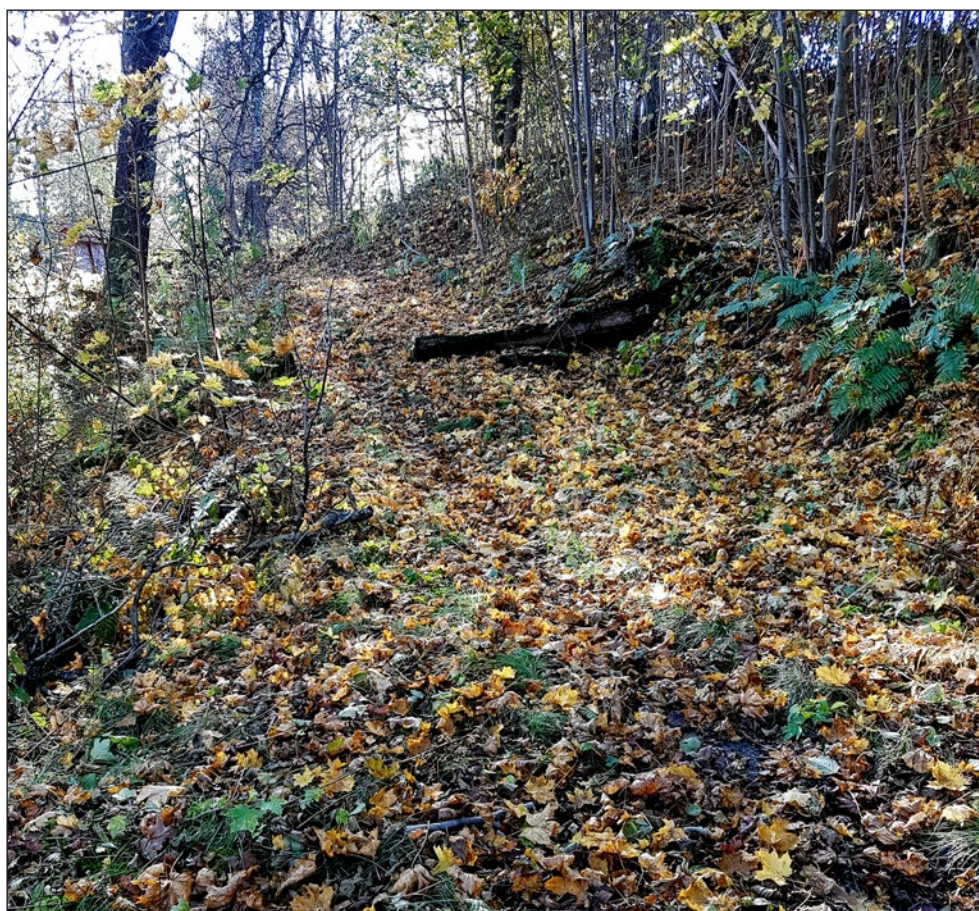
*Figur 20. Längs Järleåns sydvästra strand löpte en stig som planerades utgöra körväg för tunga maskiner i samband med åtgärdsarbetet. Foto från norr.*
