# Utrivning av dammvallar vid Nerhammar och Opphammar vid Skagersholm, Finnerödja

L1981:3080, L1981:2361  
Finnerödja socken  
Laxå kommun  
Örebro län  
Västergötland  
Johnny Rönngren

© 2022 Arkeologgruppen AB  
Arkeologgruppen rapport 2022:48  
Lst dnr 431-4781-2022

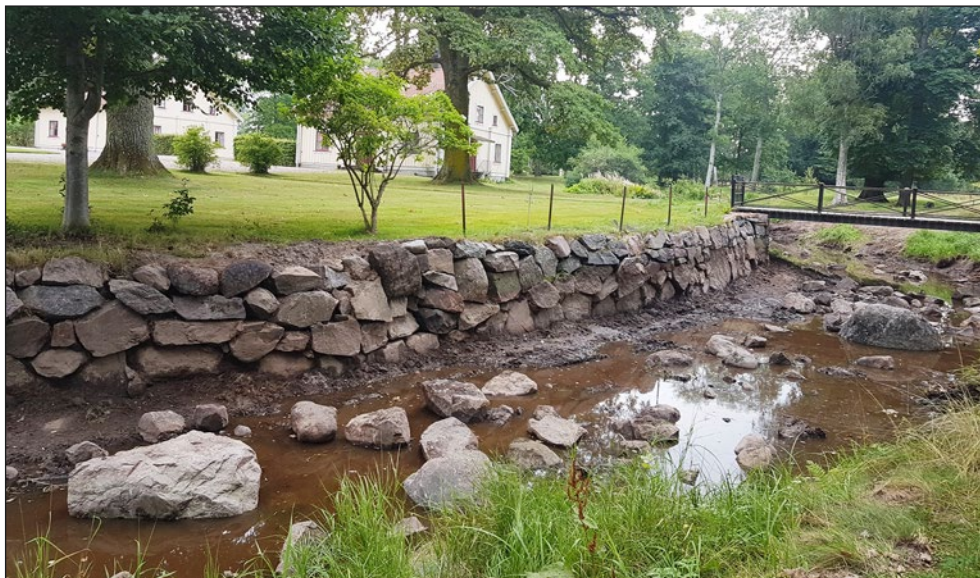
Figur 6. Vy över strandmur med huggna oregelbundna stenar. Foto från nordväst.

Den terrasserade strandmuren utgjordes av två murade sträckor varav den sydvästra var 70 meter lång i nordvästlig-sydöstlig riktning med halvcirkelform. Muren var upp till 1,5 meter hög och anlagd av oregelbundet formade stenar med huggen flat utsida, i 4–5 oregelbundna skift med 0,4–0,8 meter stora stenar. Den nordvästra strandmuren var 27 meter lång i nordvästlig-sydöstlig riktning, anlagd av kvaderhuggen sten i tre regelbundna skift av 0,6–1 meter stora stenar.

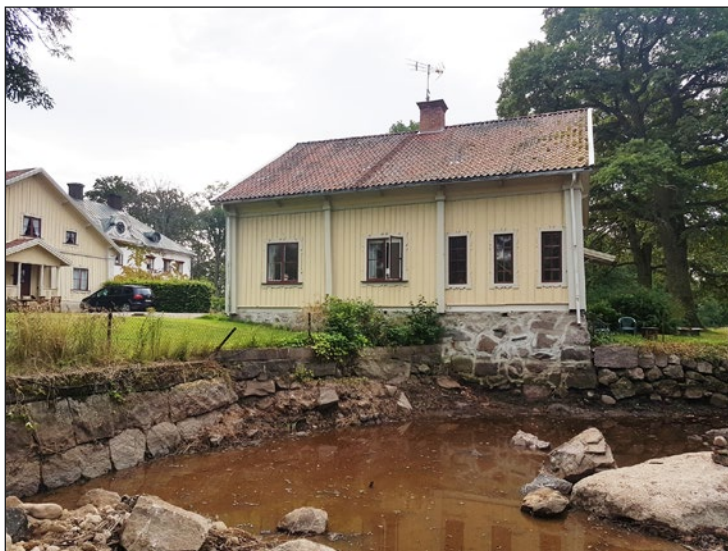
Figur 7. Vy över strandmur med kvaderhuggen sten till vänster i bild. Foto från nordväst.

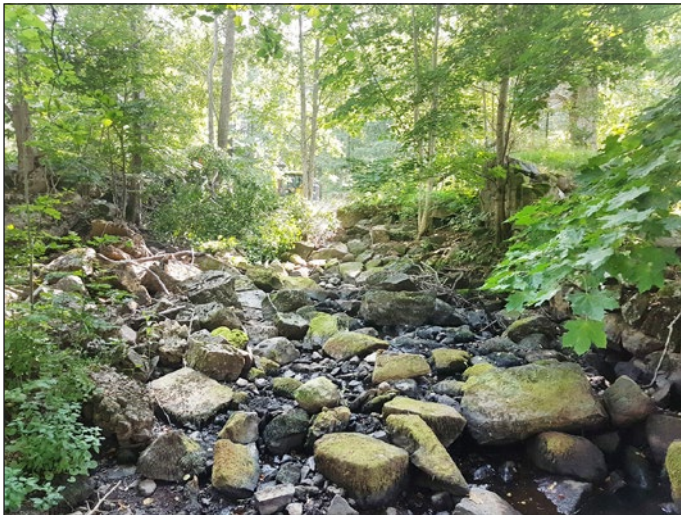
Figur 10 (överst). Vy över sydvästra fåran inom Nerhammaren som var belamrad med sten från den raserade dammvallen. Foto från nordväst.

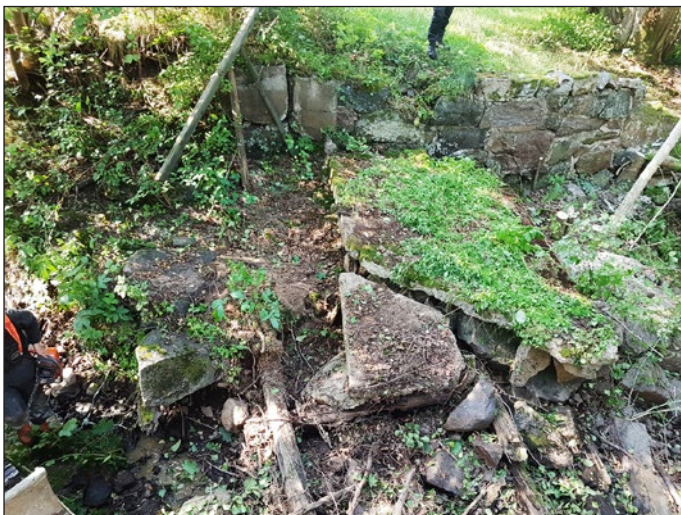
Figur 11 (nederst). Dammvallens öppning i vattendraget sedd från norr. Öppningen utgjordes av ett raserad, tidigare kallmurat, utskov.

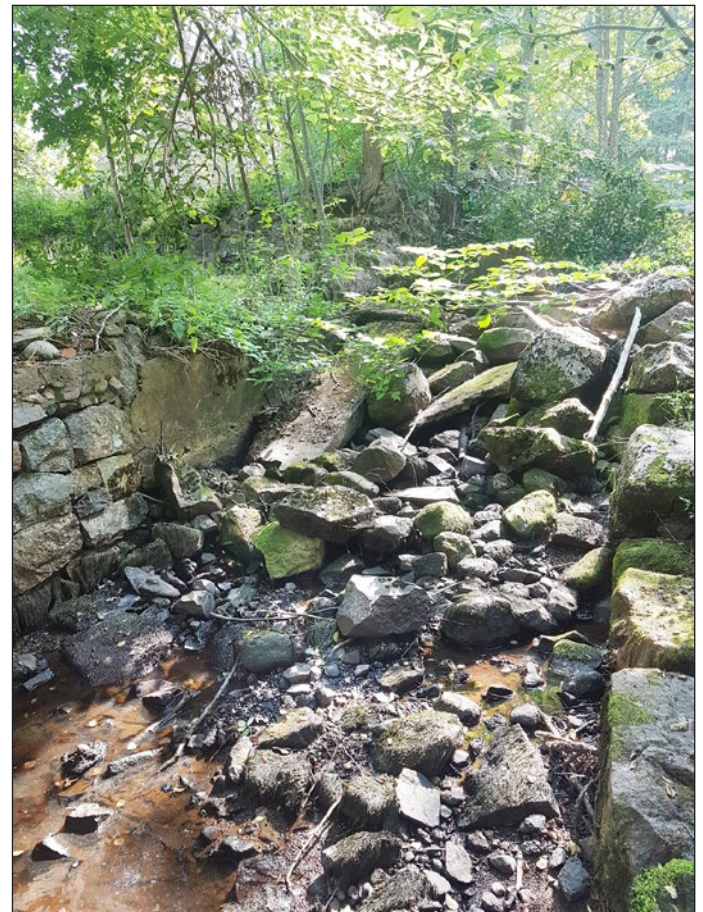
Figur 12. Hjulgravsfåran, inom Nerhammaren, sedd från nordväst. Hjulgravens inlopp rensades på sten från den raserade dammvallen.

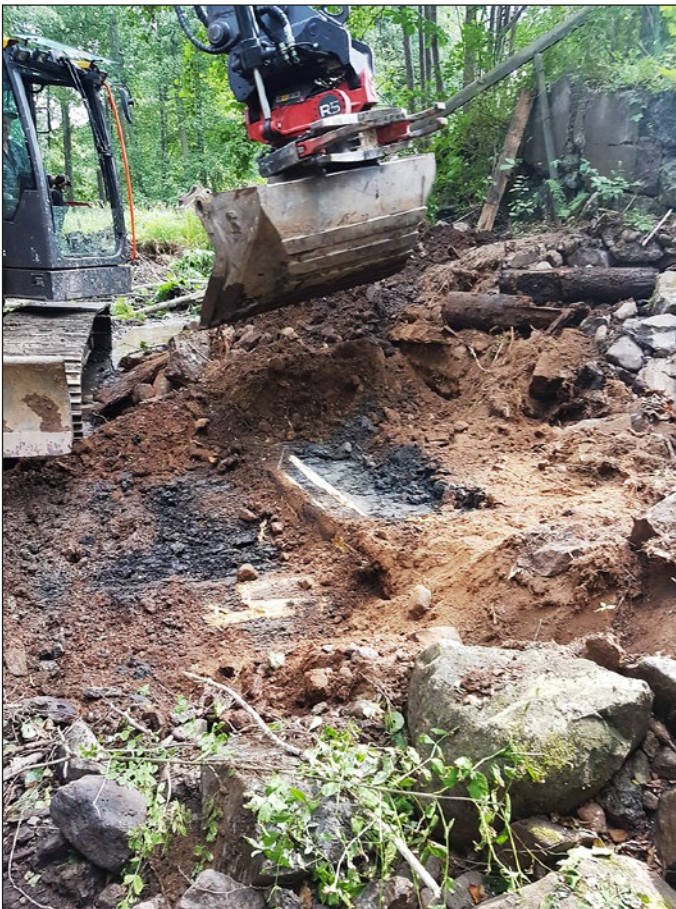
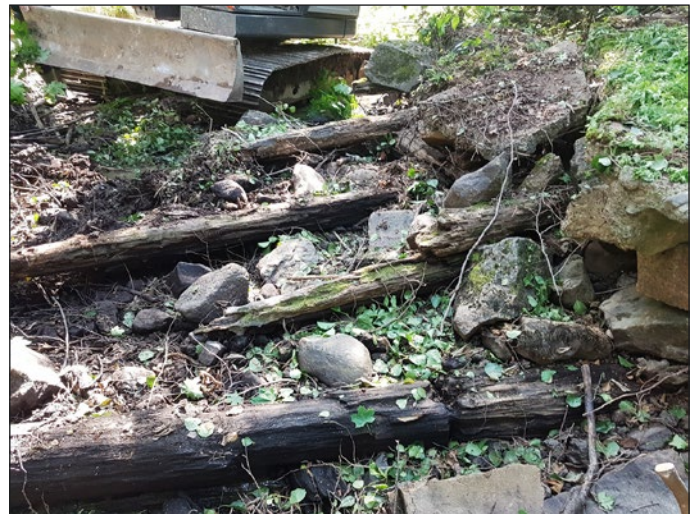
*Figur 14 (till vänster). Tråkistan utgjordes av kvadratiska fack, fyllda med kolstybb, lera, morängrus och stenfyllning. Foto från nordväst. Figur 15 (ovan). Del av tråkistan (A174) som var synlig i dammöppningen inför grävning. Foto från nordväst.*

Då tråkistan (A174) påträffades ytligt och ytterligare schaktning behövde utföras vid platsen dokumenterades den varefter tre stockvarv grävdes bort med ett sammanlagt djup om 0,6 meter varav 0,4 meter under vattendragets grusbotten. Varje stock utgjordes av rundtimmer som var 0,18–0,2 meter i diameter. Tråkistan var 8,3 meter lång i nordöstlig-sydvästlig riktning och 2,5 meter bred. Stockvarven hölls samman av tvärstockar i nordvästlig-sydöstlig riktning. Tvärstockarna var sammanfogade i konstruktionen med halvt blad i halvt uttag med dymling. De längre stockarna var i ändarna kilade med varandra med djupt huggna gåtspår. På undersidan av stockarna fanns uthuggningar för långdrag. Sammanlagt grävdes tre stockvarv varav de två understa låg under vattendragets grusbotten och var i gott skick utan spår av nedbrytningsprocess.

Tre dendroprover togs (prov nr 4, 5 och 6) på olika stockar från träkistan (A174). De visade att stockarna utgjordes av gran som fällts år 1797. Invändigt var träkistan i botten fylld med morängrus med ett lager om 0,05 meter, därefter ett 0,2 meter tjockt lager blålera och ovan det ett 0,05 meter tjockt lager kolstybb och slagg innan det överst var täckt med en sten och jordfyllning (A185). Vid uppströms och nedströmssidan av träkistan påträffades bevarade yttermurar av kallmurad sten från utskovet eller dammkonstruktionens grundsula (A180).

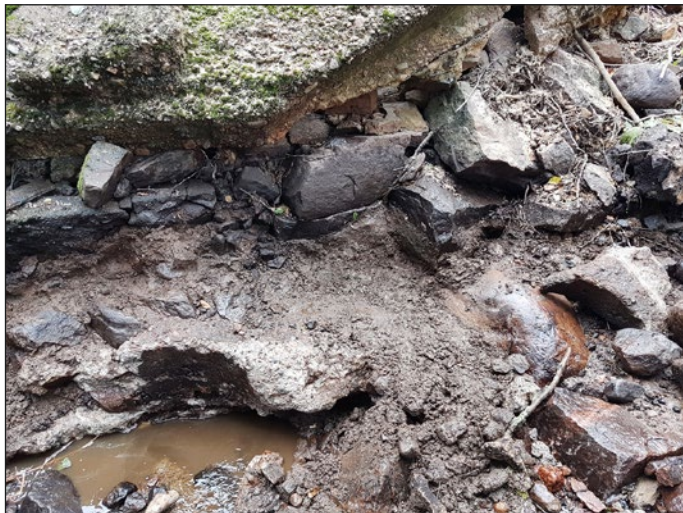
*Figur 18 (ovan). Turbintrumman hade varit fastgjuten i en betongform som här påträffades emot trätoffelfabriken's terrasserade strandmur. Jämför med figur 19. Foto från sydväst.*

Invid turbintrumman påträffades i hjulgraven rester efter ett 2,7×1,4 meter stort betonggolv (A195) med ett cirkulärt utformat urtag. Urtaget har sannolikt varit en infästning för turbintrummans flens. Betonggolvet var pågjutet emot hammargrundens terrasserade vägg.

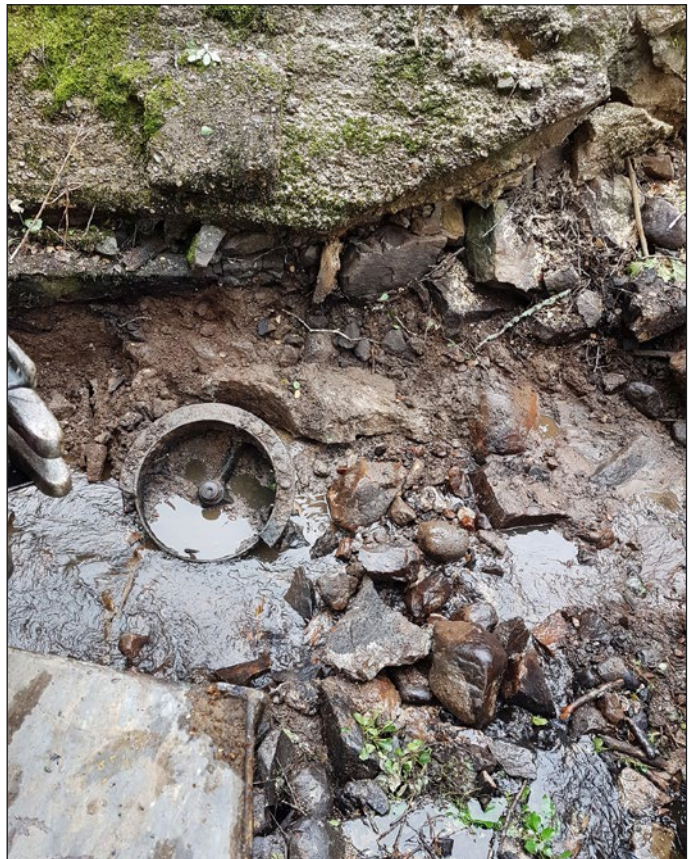
*Figur 19 (till höger). Vy över turbintrumma som var nedgrävd i hjulgraven invid trätoffelfabriken. Foto från sydöst.*

I anslutning till turbinen påträffades en cylindrisk turbintrumma (A200) av gjutstål. I trummans övre kant fanns en 0,08 meter bred flens. Med flensen var turbintrummans yttre diameter 0,92 meter medan dess inre var 0,76 meter. Trumman var 1,04 meter hög varför djupgrävning måste ha utförts för att kunna anlägga den i vattendragets botten. Invändigt fanns i dess övre del en form för inpassning av den nyss påträffade turbinaxeln.

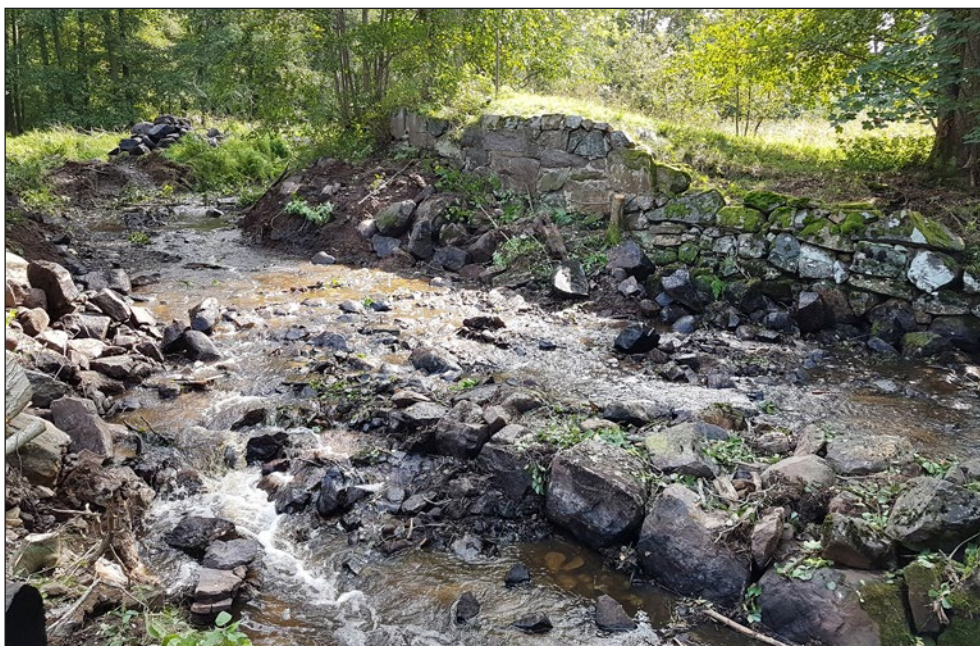
Figur 20. Vy över Nerhammarens dammöppning efter utförd åtgärd.  
Foto från nordväst.

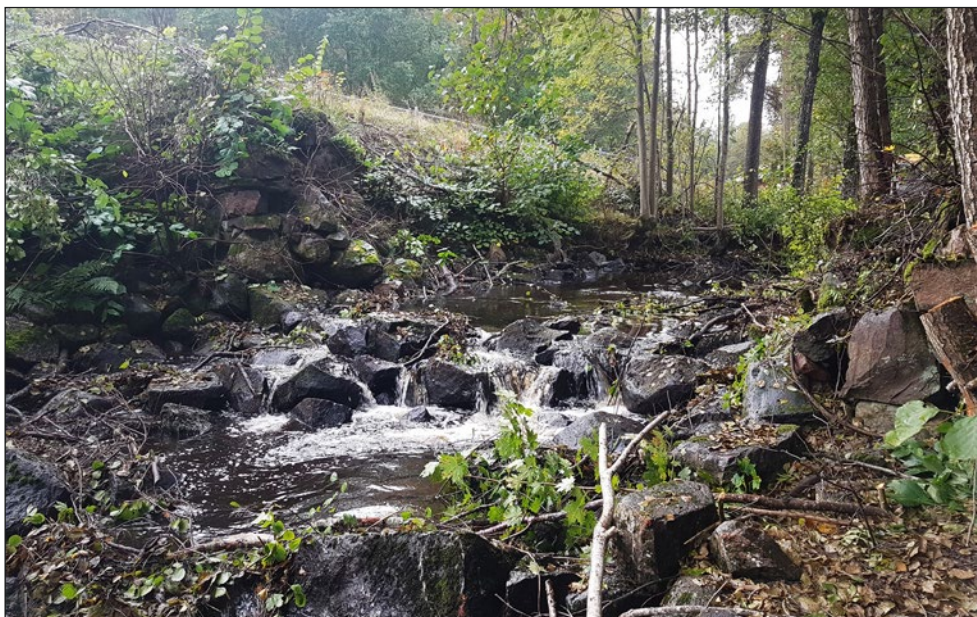
Figur 21. Vy över utskovet som skulle utrivas vid Opphammaren. Foto från nordväst.

Vid Opphammaren skulle inte lämningsområdet vid hammarområdet påverkas. Istället skulle dammöppningen i dess östra dammvall - som fungerat som regleringsdamm - åtgärdas. Även här skulle det befintliga dammutskovet rivas och en 40 meter lång tröskel anläggas. Utskovet var i vattendraget väl synligt i form av en dubbelradig stenmur med kallmurade landfästen emot dammvallarna. I likhet med Nerhammaren påträffades rikligt med utrasad sten i vattendraget nedströms dammöppningen. Stenarna var kanthuggna med en varierande storlek om 0,1–0,8 meter. Till skillnad mot Nerhammaren var spridningen av stenar jämn inom området och inte med största tjockleken närmast dammöppningen. Stenar påträffades även rikligt längs åravinens branta, östra sida invid vägen. Det föreföll därmed inte som om stenarna främst utgjordes av utrasat stenmaterial från tidigare damm utan var deponerade vid annat tillfälle. Denna misstanke förstärktes av att en dynsten (F2) påträffades i vattendraget bland alla stenar. Den påträffades vid en inledande besiktning tillsammans med fiskesakkunniga en tid innan själva fältarbetet. Därmed uppstod frågan varifrån dynsten och det övriga stenmaterialet i vattendraget kommit. Kom stenarna från en raserad byggnad från annan plats eller hade en byggnad stått vid den aktuella platsen? Då en dynsten vanligen hör till ett vattenhjul har den därmed en koppling till platsen där hammaranläggning funnits. Fyndet av dynsten medförde att det vid själva fältarbetet måste antas att en byggnad som nyttjat vattenkraften i form av vattenhjul kan ha funnits på platsen.

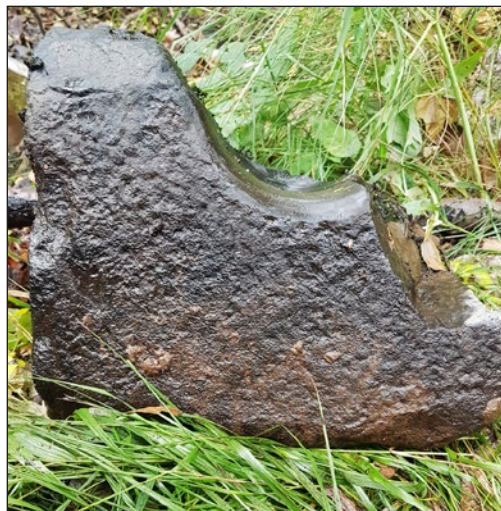
Figur 23. Dynsten (F2) som påträffades i vattendraget vid Opphammaren.

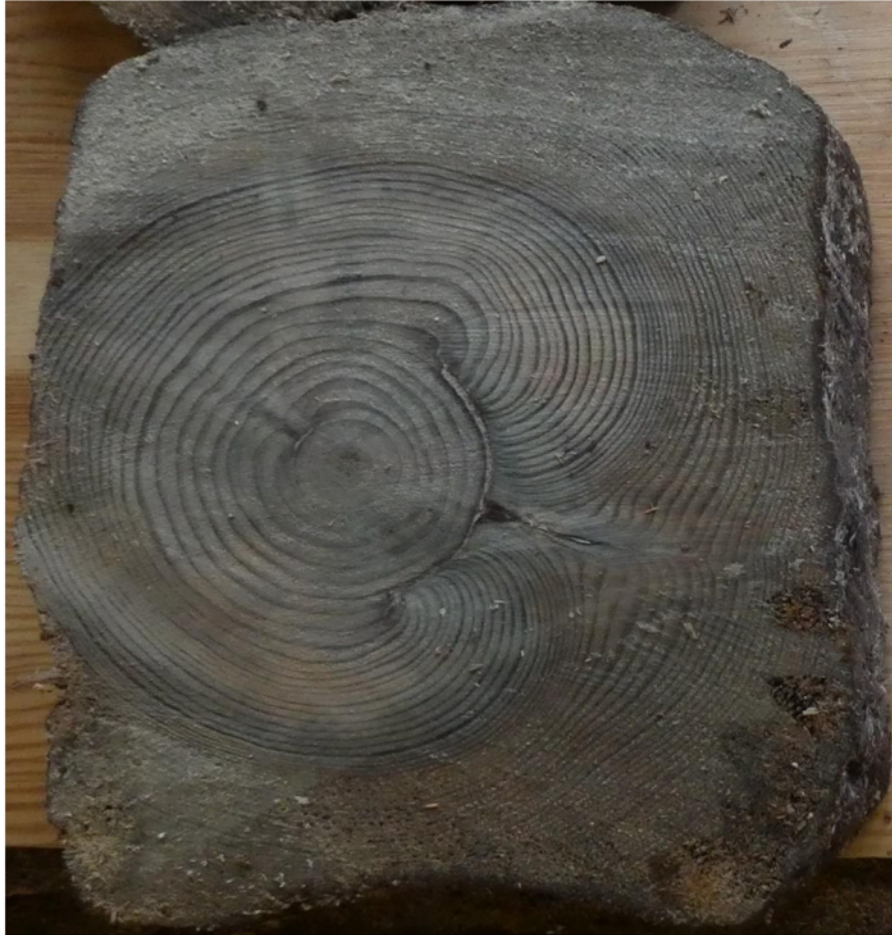
Tvärsnitt av stockprov 1. OBS övervallning av skada vid 6 år ålder.

Analysen gav att 5 prover kan grupperas till slutet av 1700-talet med sista årsring för 1797 i prov P4, från långstock i träkista vid Nerhammaren. Ett prov avviker och dateras till år 1659. Fyra av stockarna har tydliga långdrag. Typiskt för timrade väggar. Prov P1 kommer från en blockad timmerstock. Tvärsnittet från denna stock avslöjar dessutom en skada som timmerträdet utsatts vid 6 års ålder.
