# Stenbockska palatset

L2015:7789, stadslager  
Riddarholmen  
Stockholms stad  
Stockholms län  
Uppland  
Sabina Larsson

ARKEOLOGGRUPPEN AB RAPPORT 2023:42

ARKEOLOGISK UNDERSÖKNING  
I FORM AV SCHAKTNINGSÖVERVAKNING

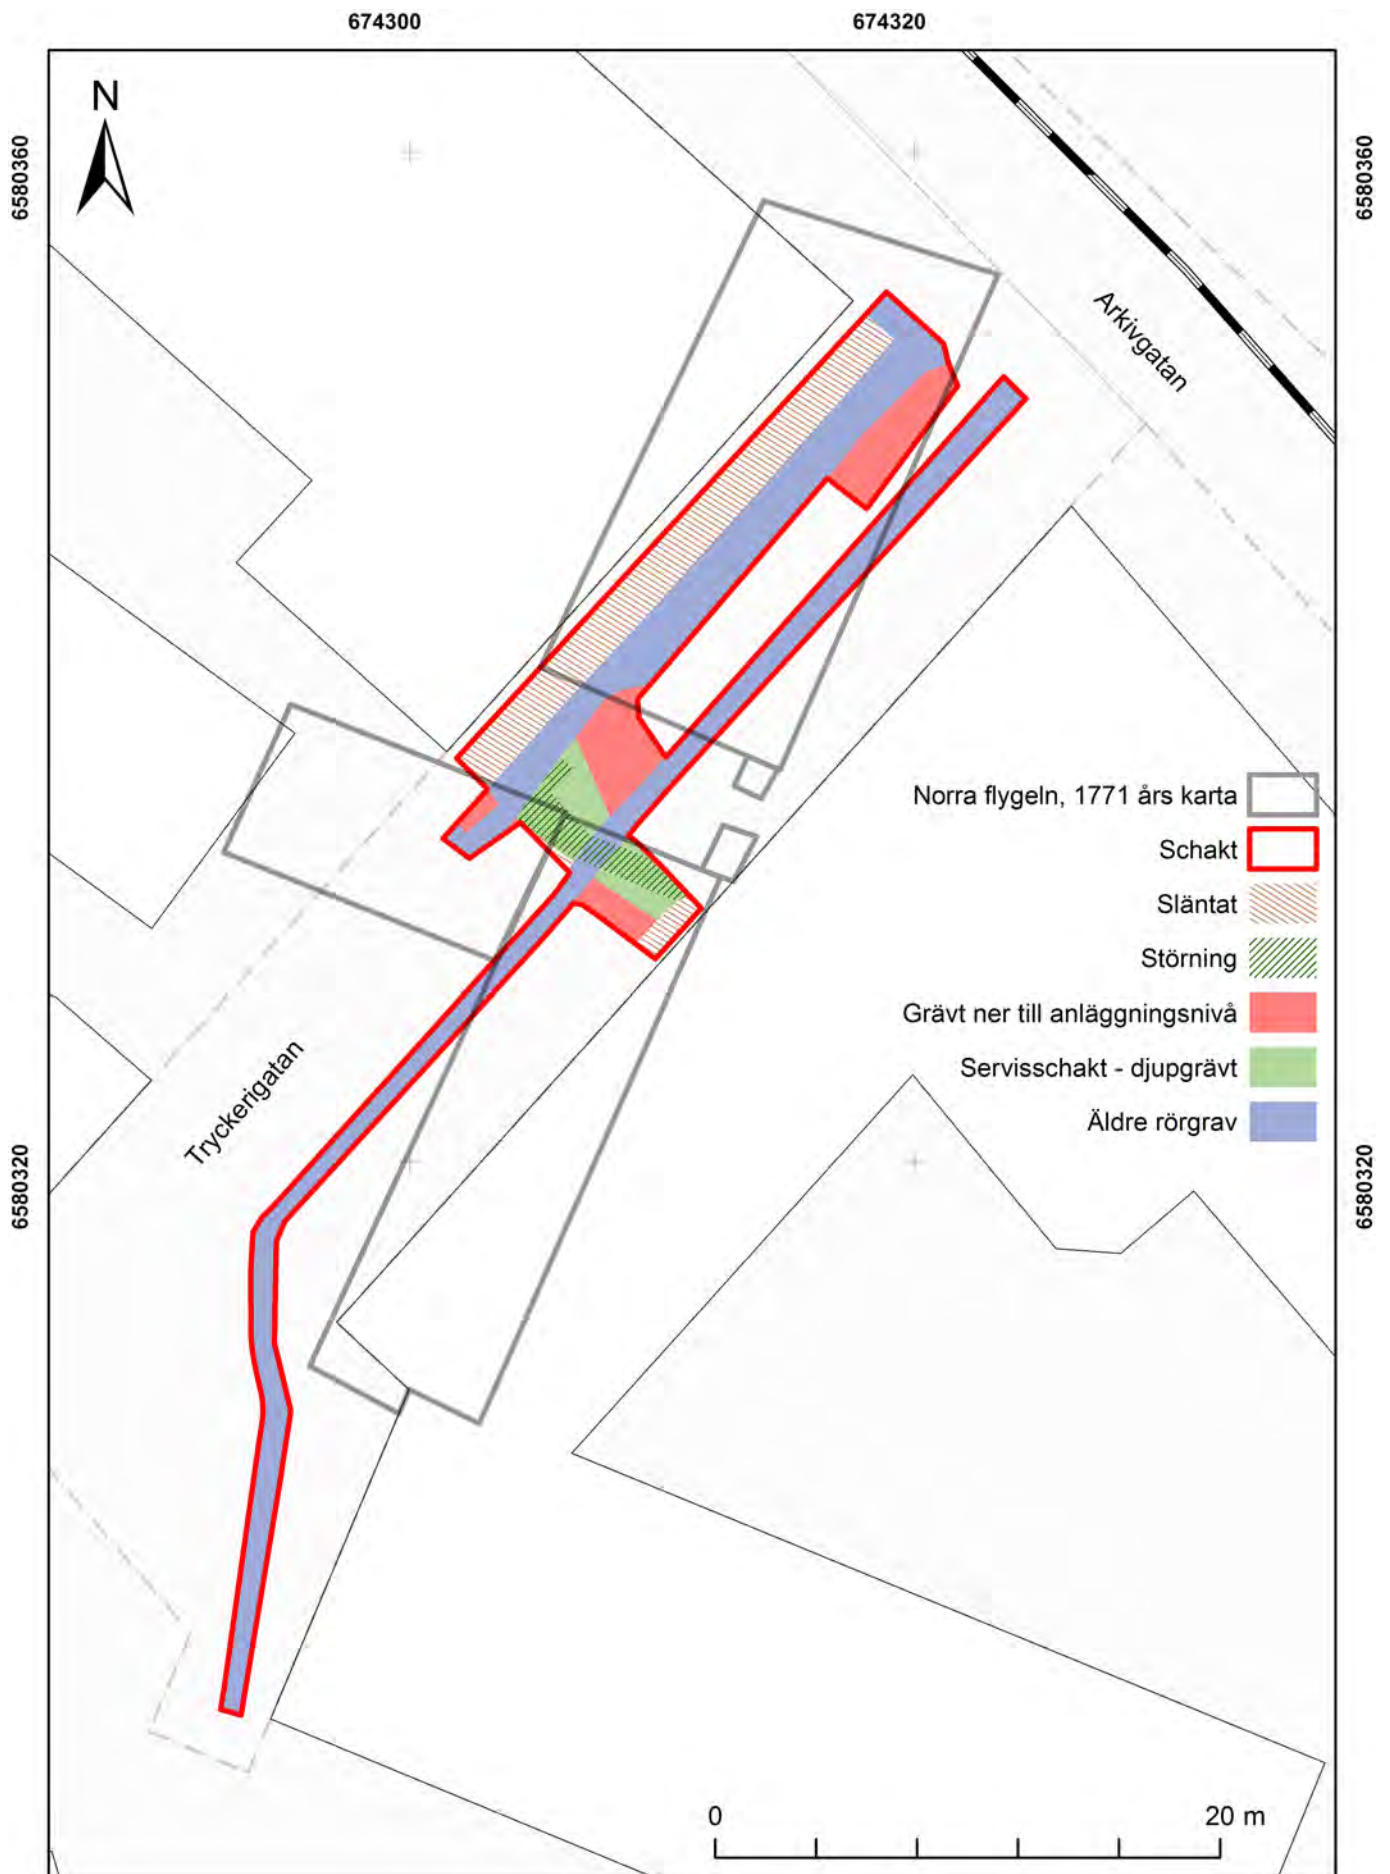
Figur 5. Plan över schaktet som visar genomförandet av uppdraget. De blå ytorna är de redan existerande rörgravarna. Röda områden är de ytor där lämningar framkom och där schaktet inte grävdes djupare än anläggningsnivå. Den gröna sträckan motsvarar den sträckan där servisen installerades. Ingenstans nåddes steril nivå och lämningar kan finnas under schaktbottendjup. Skala 1:300.

Den ursprungliga planen var att lägga den nya ledningen sydost om den befintliga och därmed gräva schaktet parallellt med den gamla rörgraven. Schaktningsarbetet inleddes vid Norstedtshusets sydöstra hörn, vid korsningen Arkivgatan/Tryckerigatan, där ledningen skulle ansluta till befintlig brunn, se figur 5. Ganska direkt uppmärksammade entreprenören en mur som sträckte sig över hela det tänkta schaktet (mur 1). Tillsammans med Stockholm vatten beslutades att istället använda den gamla rörgraven och samtidigt plocka bort den äldre ledningen.

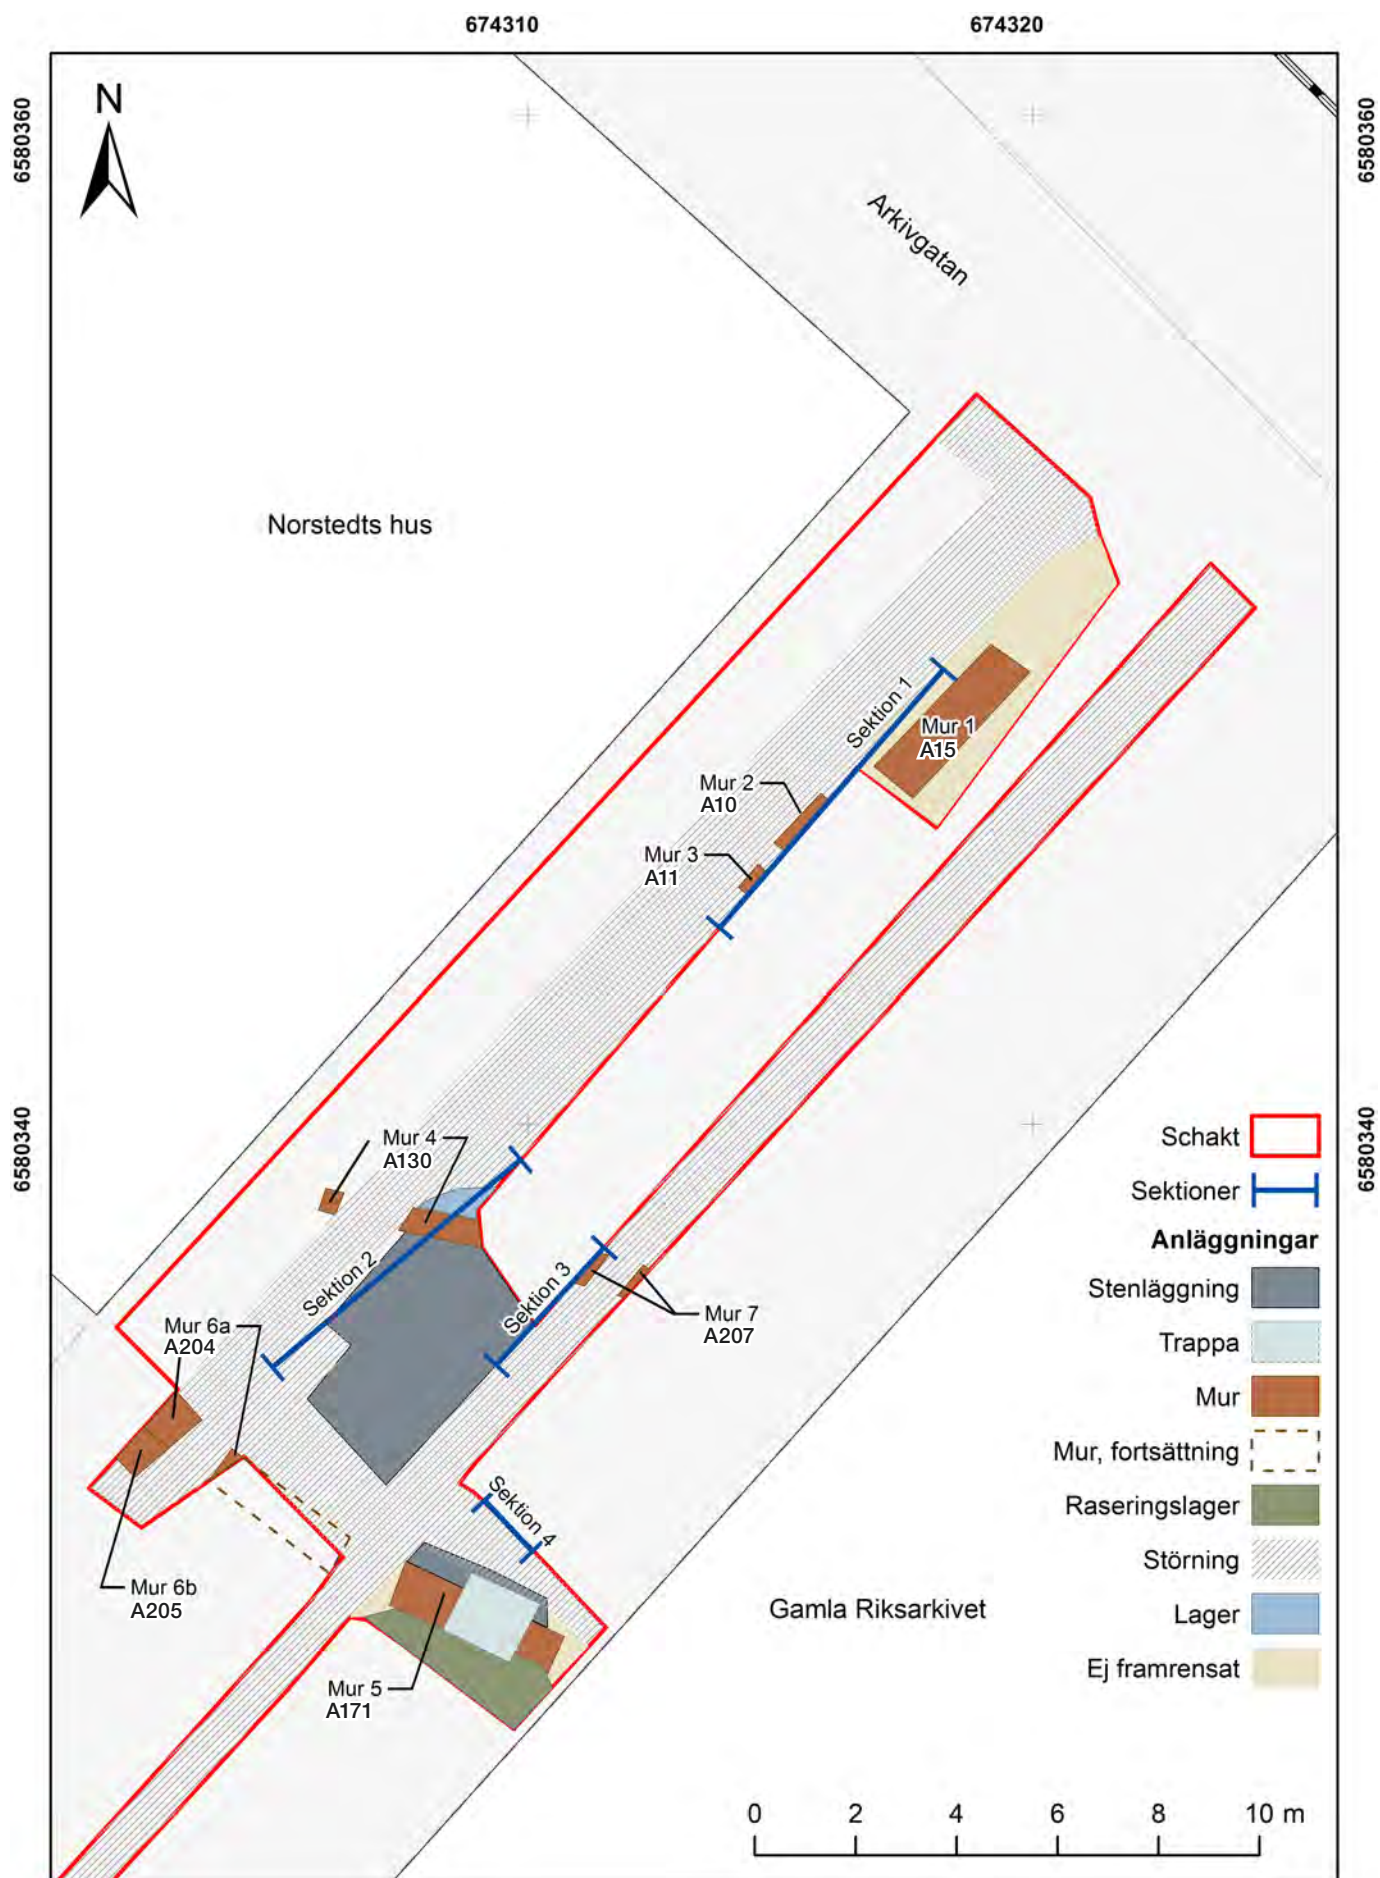
Figur 13. Plan över påträffade lämningar. Skala 1:150.

Vid undersökningen påträffades lämningar från den nordvästra längan av palatsets flygelpar, se figur 13. Mellan den norra och den södra flygelbyggnaden har det funnits en passage mellan innergården och Banérs gamla tomt som delvis har frilagts. Påträffade kontexter utgörs av olika typer av lager, murar, en spiskonstruktion, stenläggningar samt äldre fyllnadsmassor och raseringsmassor. Nästan alla kontexter hör till palatsets brukningstid, där de äldsta kan knytas till tiden runt flyglarnas uppförande. Äldre lager finns bevarade men undersöktes inte eftersom schaktet inte skulle grävas djupare.

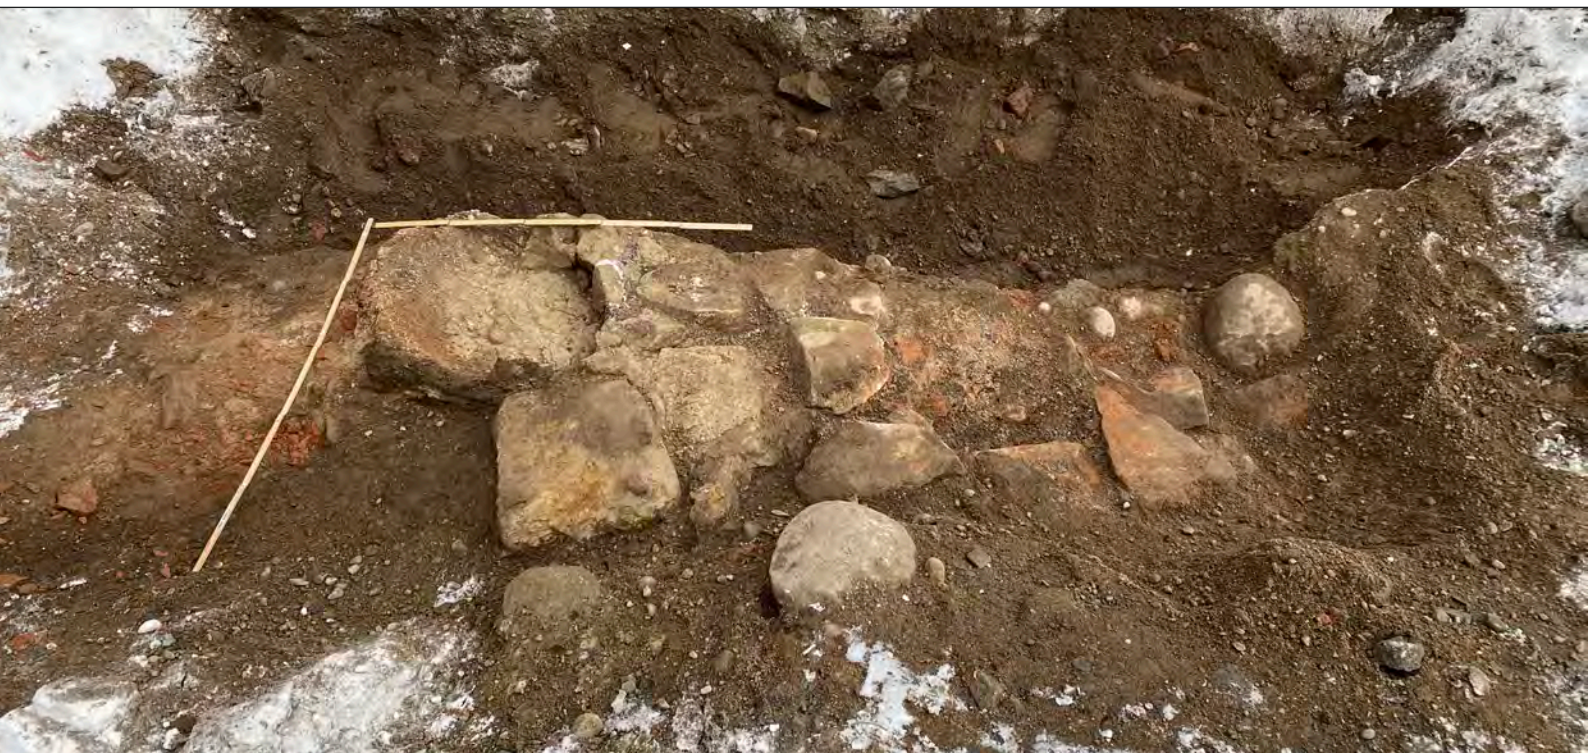
Figur 14. Mur 1. Foto från sydost.

Vid korsningen Arkivgatan/Tryckerigatan framkom en trolig murkonstruktion, A15, på 0,7 meters djup som endast rensades fram i plan, se figur 14. Muren var 3,10 meter lång och 0,8 meter bred och troligen avgrävd i öster och väster. Muren består av 0,2–0,3 meter stora, kantiga och rundade, flat lagda gråstenar, löst sammanfogade med bruk. Flera av stenarna var färgade av ovanliggande tegelkross. Längst i väster fanns en större klump av bruk med avtryck efter en rundad sten, 0,45×0,45 meter stor.

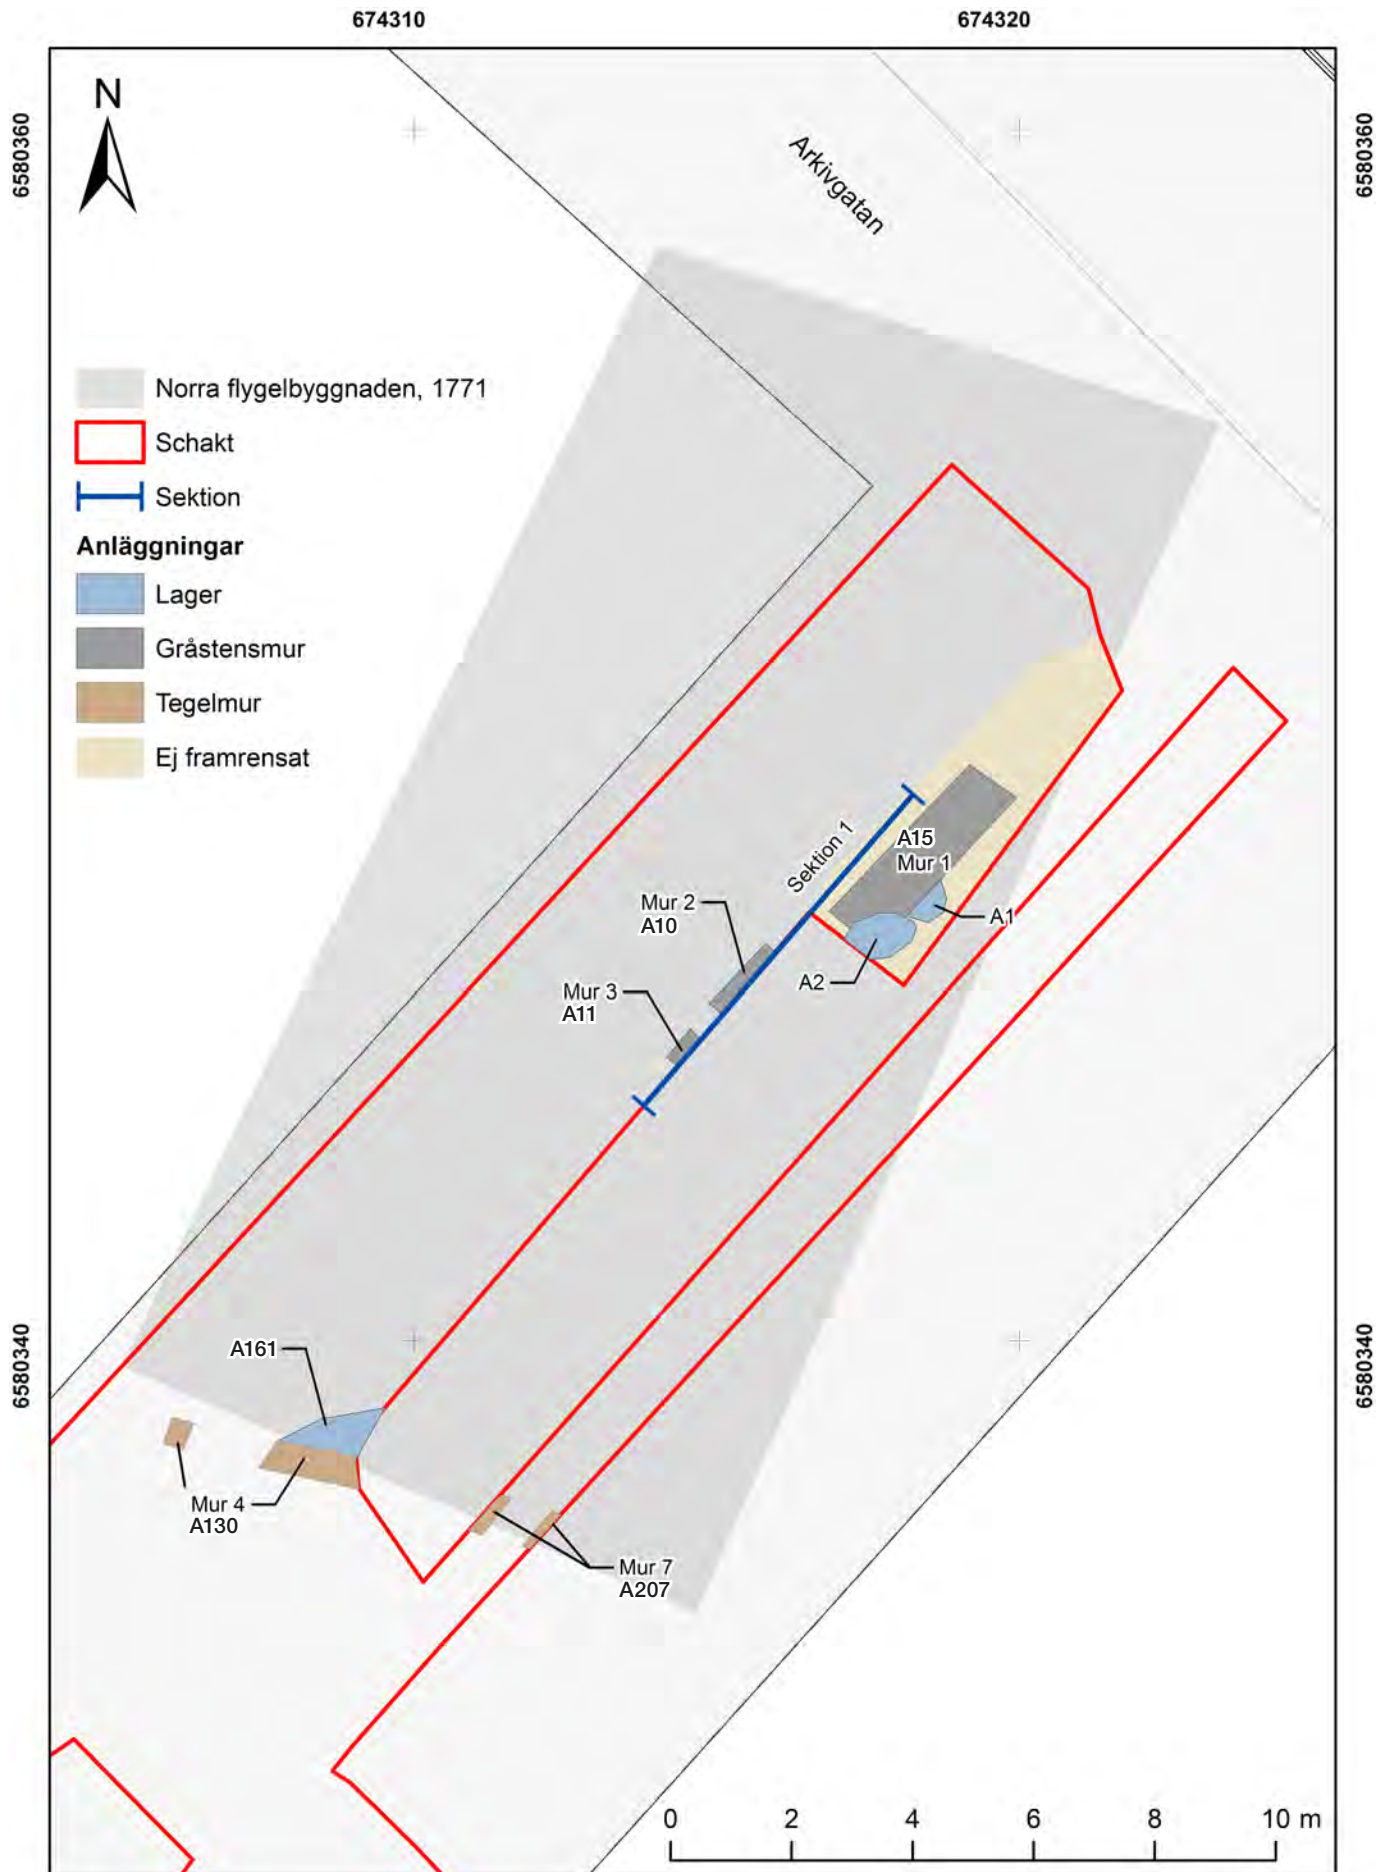
Figur 15. Plan över de anläggningar som hör till norra flygelbyggnaden. Skala 1:125.

Lämningarna utgörs av gråstensmurar och lager, dokumenterade i sektionen, samt frilagda murar, se figur 15. Inga lämningar har tagits bort vid undersökningen.

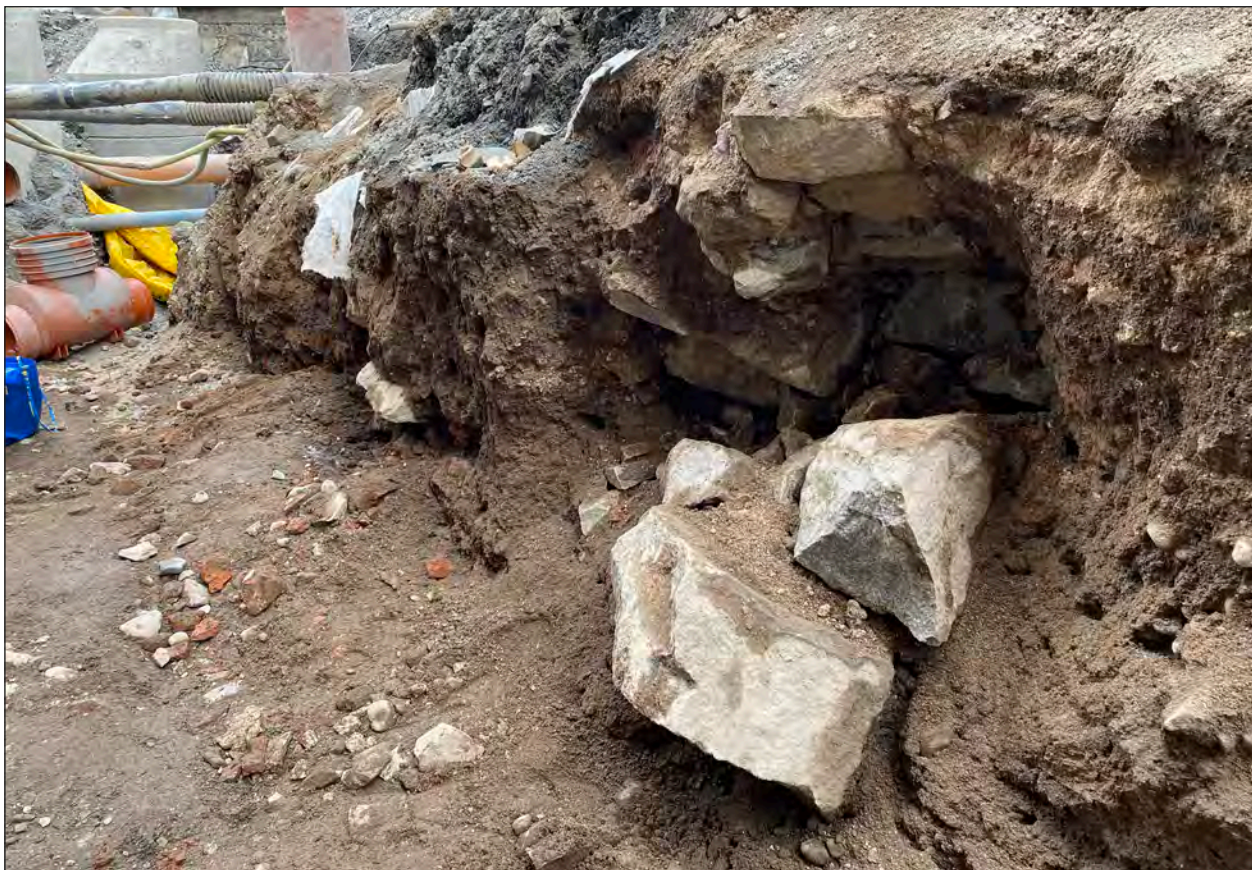
Figur 16. Schaktet längs Norstedts fasad, från väster. Mur 2 i schaktväggen till höger i bild.

Gråstensmur (A10), endast synlig i sektionen. Muren var 1,3 meter bred och bestod av 0,3–0,9 meter stora stenar i sex synliga skift, se figur 16 och 17. Stenarna var både huggna och spräckta och sammanfogade med murbruk. Muren fortsätter troligen åt söder. Nordost om mur 2 finns en större störning, en nedgrävning, synlig i sektionen. I botten av störningen fanns flertalet löst liggande stenar som ursprungligen kan ha hört till muren, se sektionsritning 1 i bilaga 4.

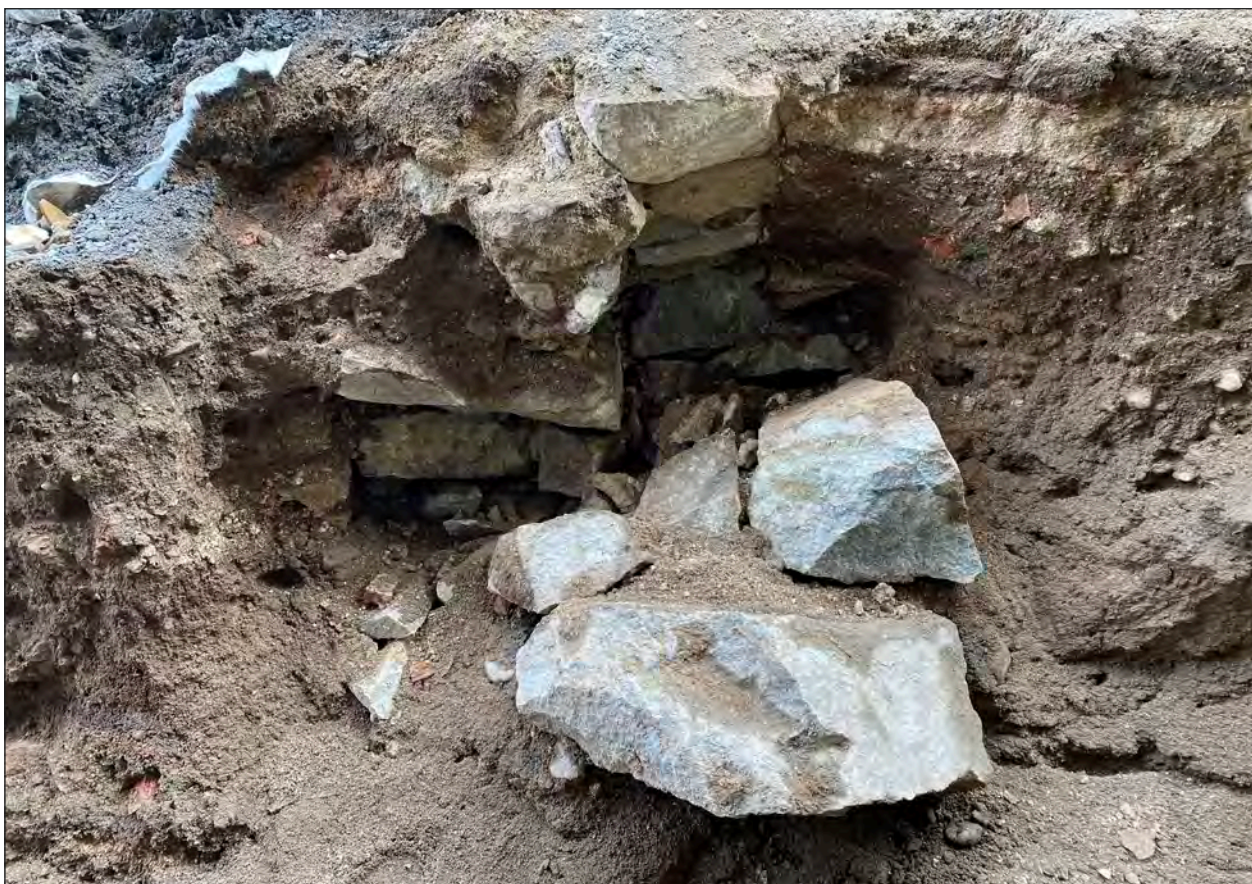
Figur 17. Mur 2, från nordväst.

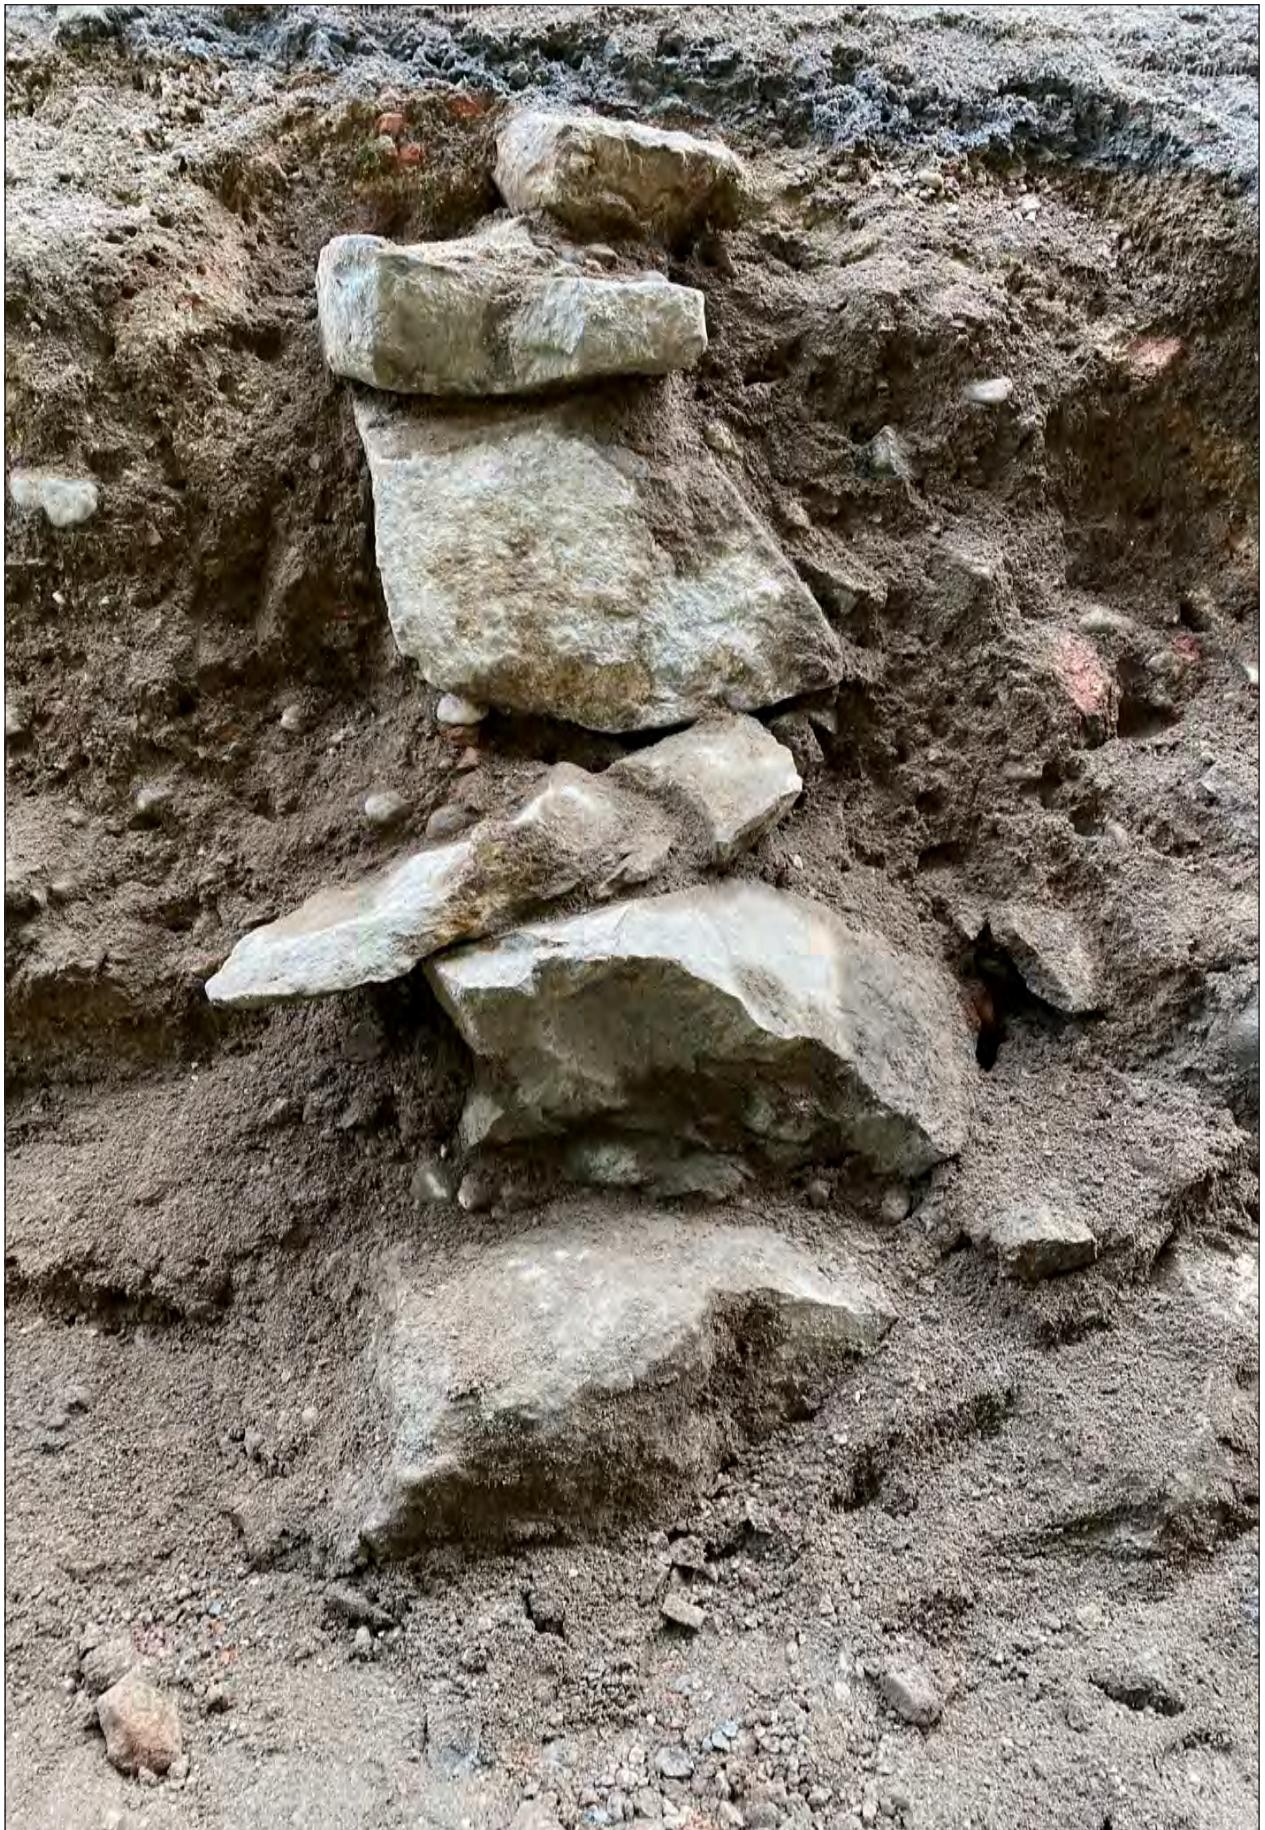
Figur 18. Mur 3, från nordväst.

Gråstensmur (A11), endast synlig i sektionen. Muren var cirka 0,6 meter bred och bestod av 0,2–0,6 meter stora stenar i sex skift, se figur 18. Några av stenarna var spräckta och de var ej sammanfogade med bruk. Muren fortsätter troligen åt söder. Mellan mur 2 och 3 är det cirka 1 meter och i sektionen syntes endast fyllnadsmassor av brun grusig sand, innehållande tegelkross och murbruk (A5).

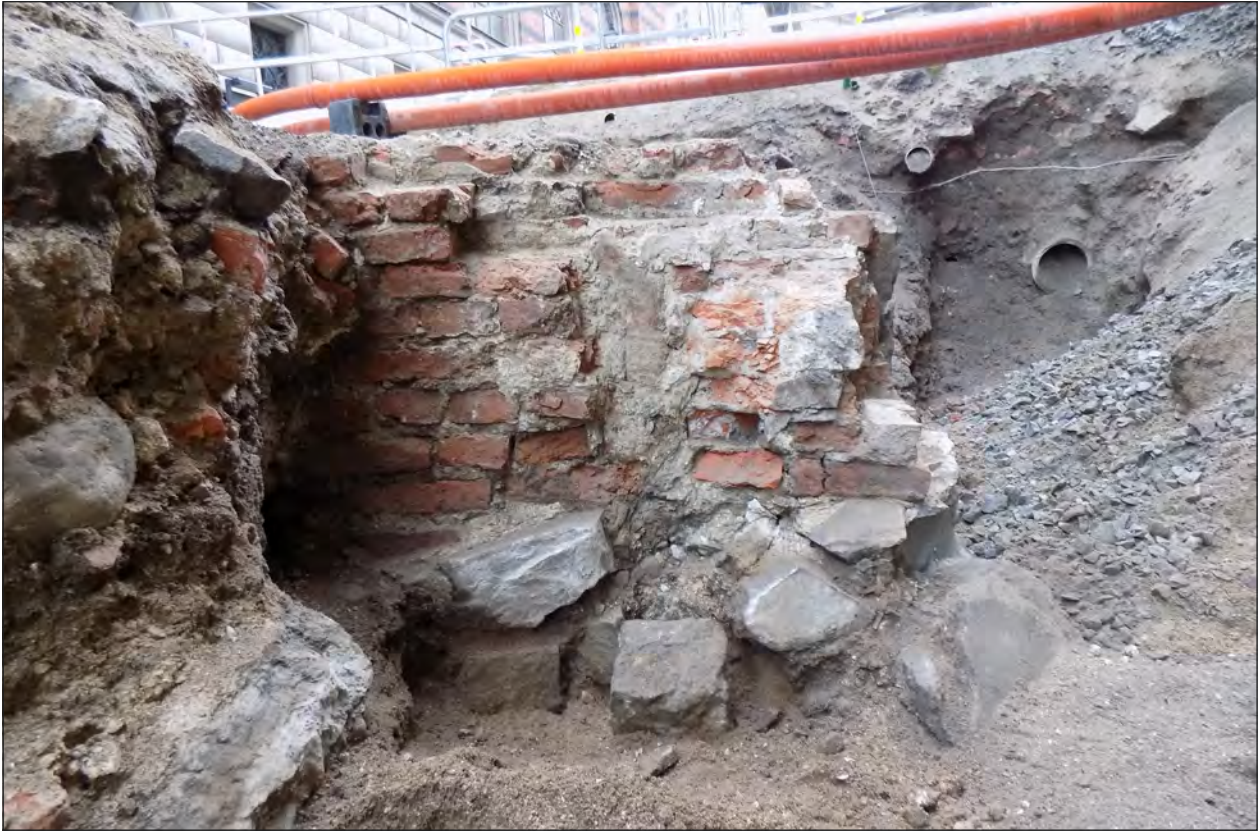
Figur 20. Mur 4 framrensad. Fotot är taget från nordost och visar insidan av muren.

Mur (A130) i nordväst-sydöstlig riktning, av tegel med sockel av kvaderhuggen kalksten och grund av gråsten. Muren är genombruten av det äldre rörschaktet och synlig i norra och södra schaktväggen. I botten av schaktet finns resterna av grundmuren av 0,20×0,16–0,60×0,27 meter stora gråstenar. Söder om schaktet är muren 1,25 meter lång, 1,3 meter hög, 0,6 meter bred i toppen och 1,1 meter bred i grunden. Tegelstenarna är 6×13,5×28,5 centimeter stora och murade i oregelbundet renässansförband i upp till 10 skift. Teglet är sammanfogat med ett gulvitt bruk innehållande sand och synliga vita kalkklumpar, utan strukna fogar.

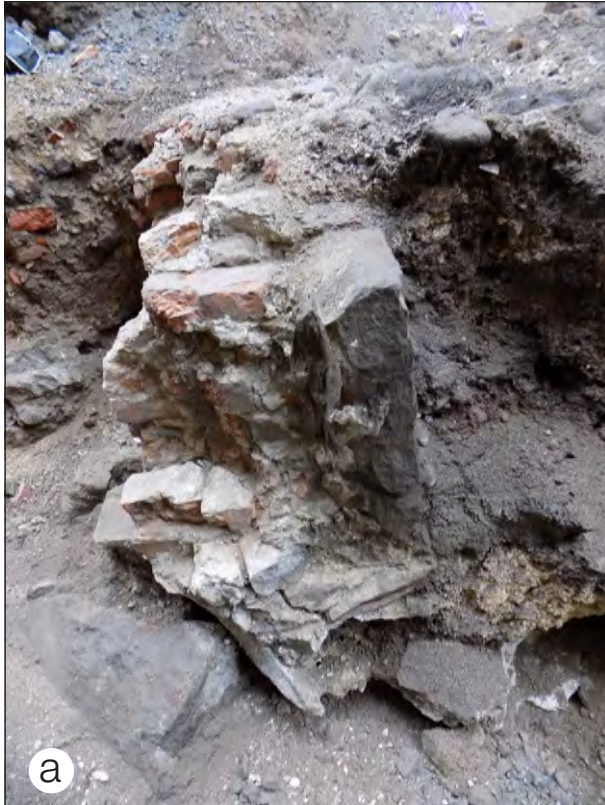
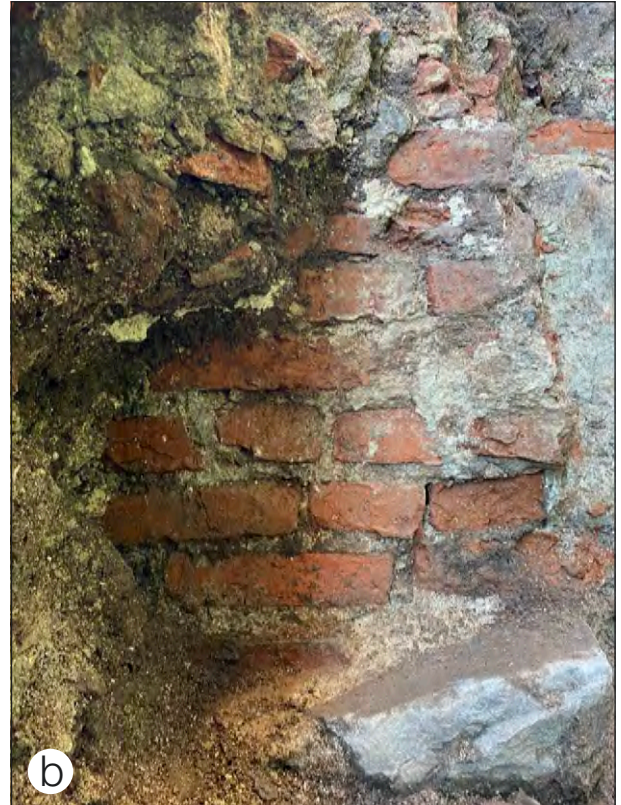
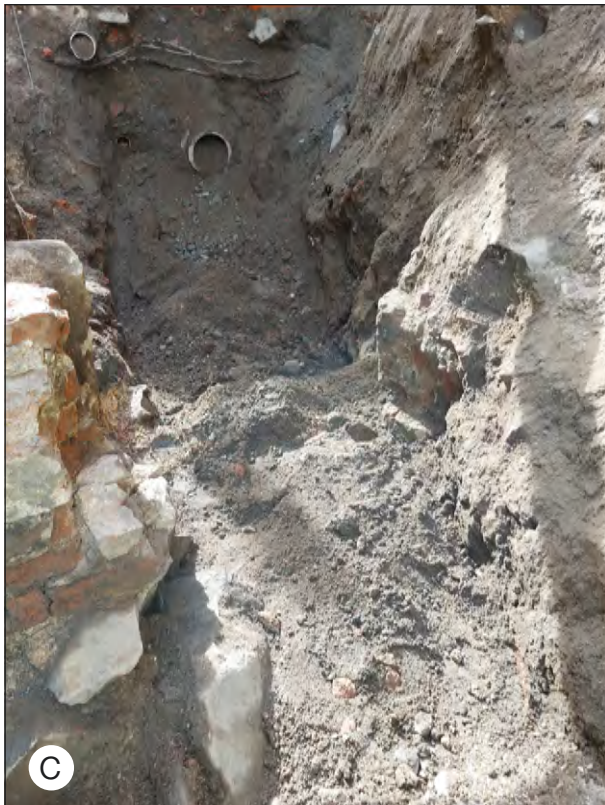
Figur 22. a) Mur 4, genomskärning. Till höger är sockelstenen. b) Detaljbild, murförbandet. c) Mur 4, norra och södra delen. Foto från nordost.

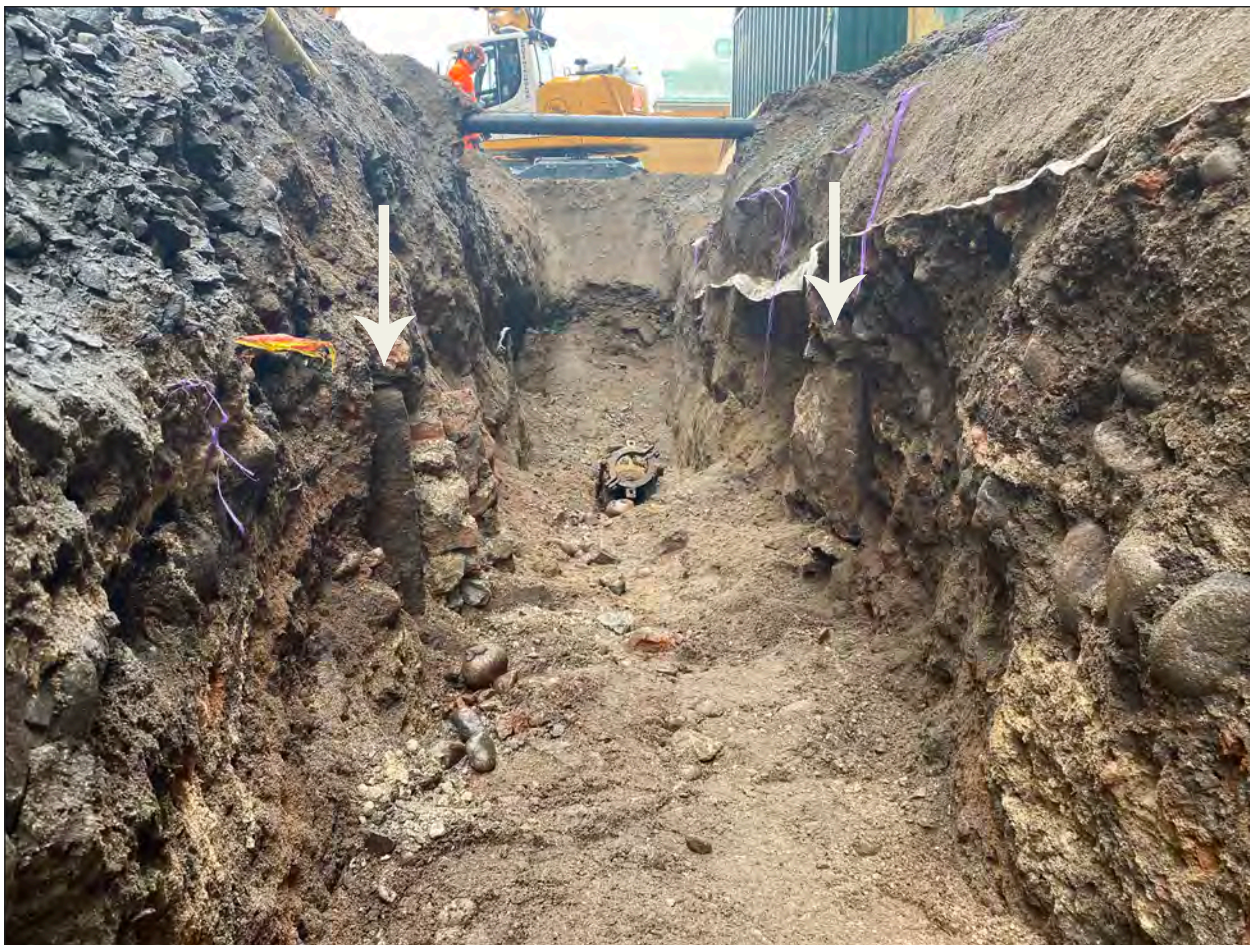
Figur 23. Mur 7, markerad med vit pil. I schaktväggarna syns bland annat stenläggningen A112/A184. Foto från sydväst.

Tegelmur (A207) i nordväst-sydöstlig riktning, av tegel med sockel av kvaderhuggen sten och grund av gråsten. Muren är genombruten av det äldre rörschaktet och synlig i både norra och södra schaktväggen. Murens insida är skadad och den ursprungliga tjockleken går därför inte att avgöra. Den återstående delen är 0,9 meter hög och 0,6–0,85 meter bred. Tegelstenarna är 6×13,5–14,5 centimeter (längden gick inte att avgöra) och sammanfogade med ett grått bruk med vita kalkklumpar. I den norra murdelen finns en 0,6 meter hög sockel mot sydväst och under är grundmuren av gråsten blottad. Den synliga delen i södra schaktväggen utgörs endast av en utstickande sockelsten.

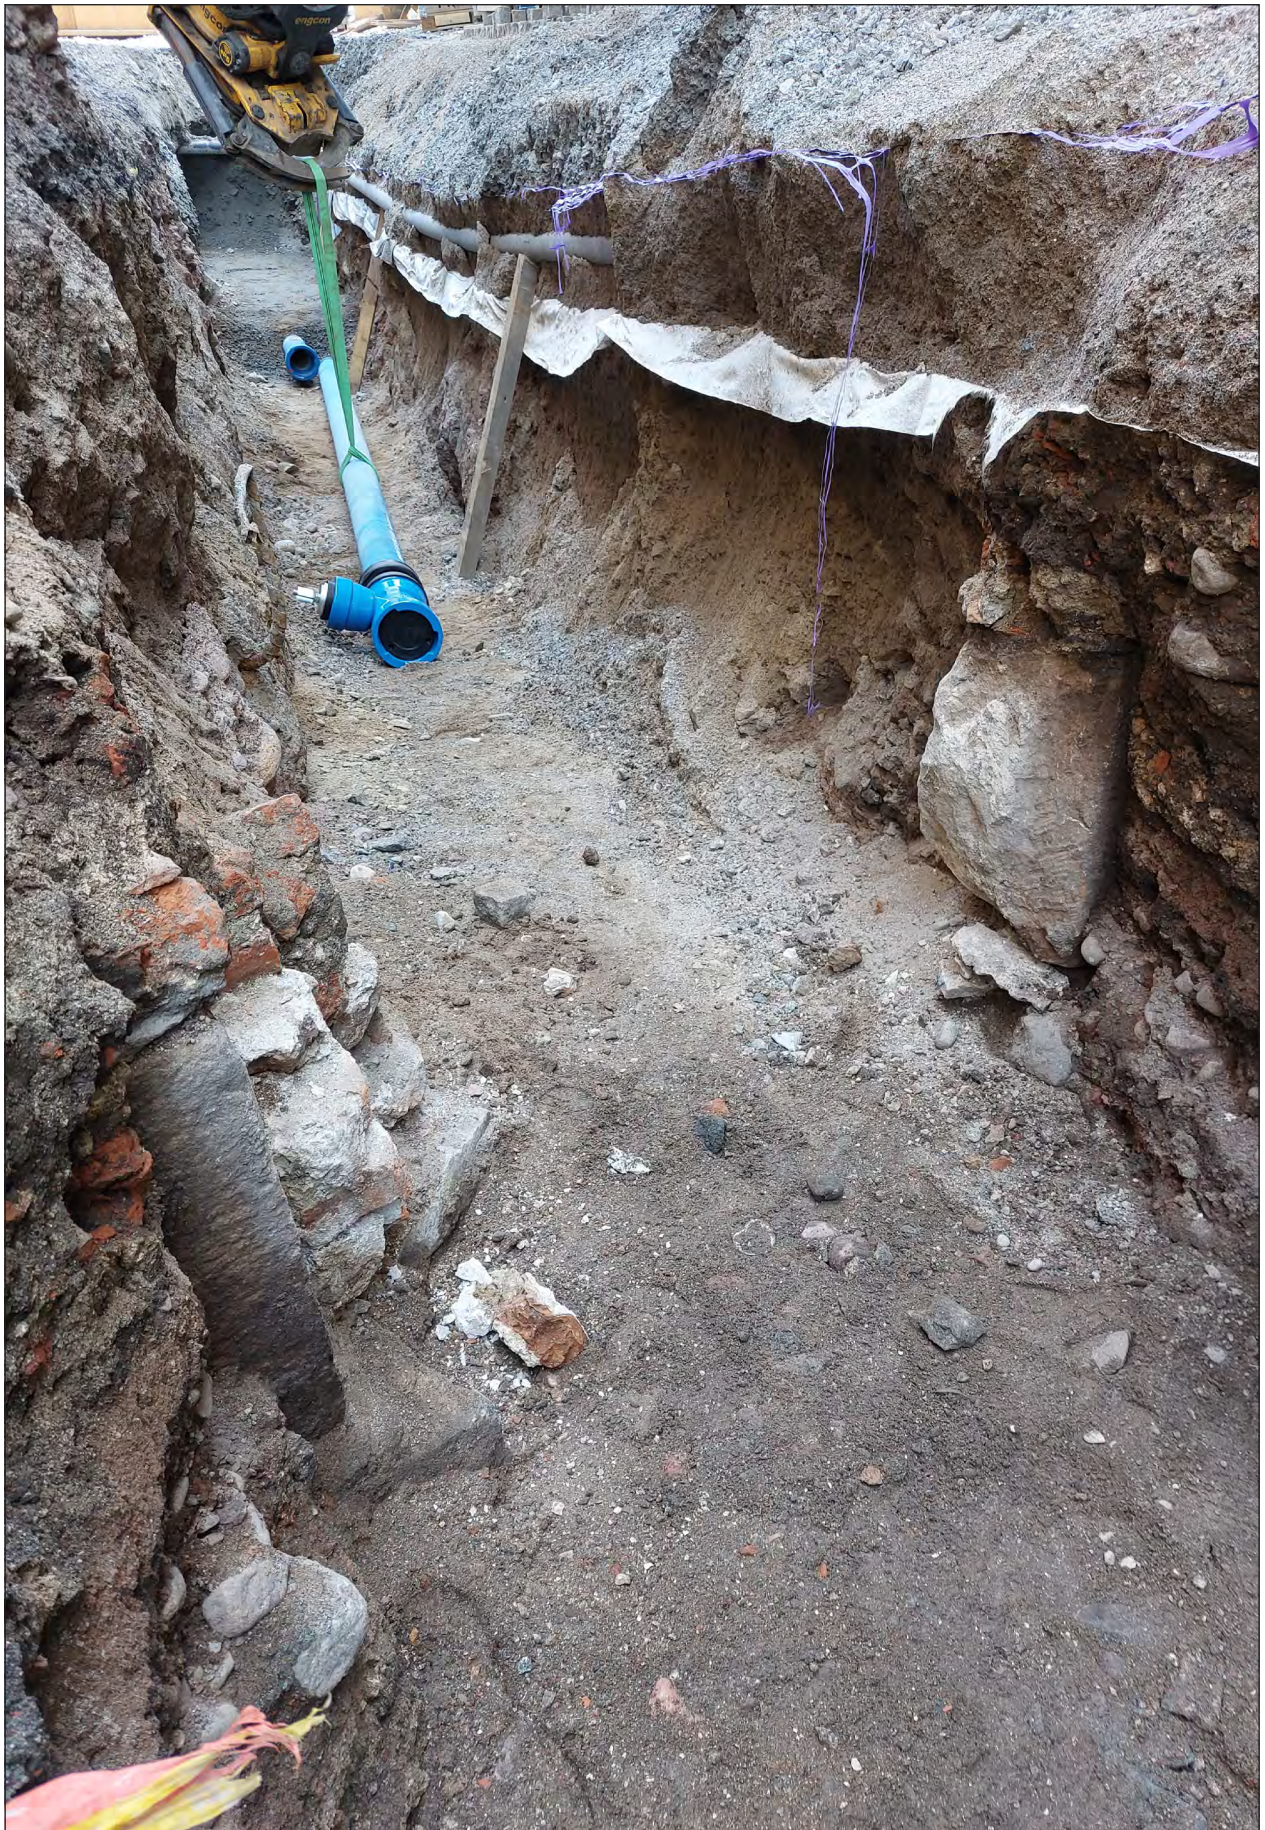
Figur 24. Mur 7, så väl framrensad som var möjligt. Foto från sydväst.
