# Stenbockska palatset

L2015:7789, stadslager  
Riddarholmen  
Stockholms stad  
Stockholms län  
Uppland  
Sabina Larsson

ARKEOLOGGRUPPEN AB RAPPORT 2023:42

ARKEOLOGISK UNDERSÖKNING  
I FORM AV SCHAKTNINGSÖVERVAKNING

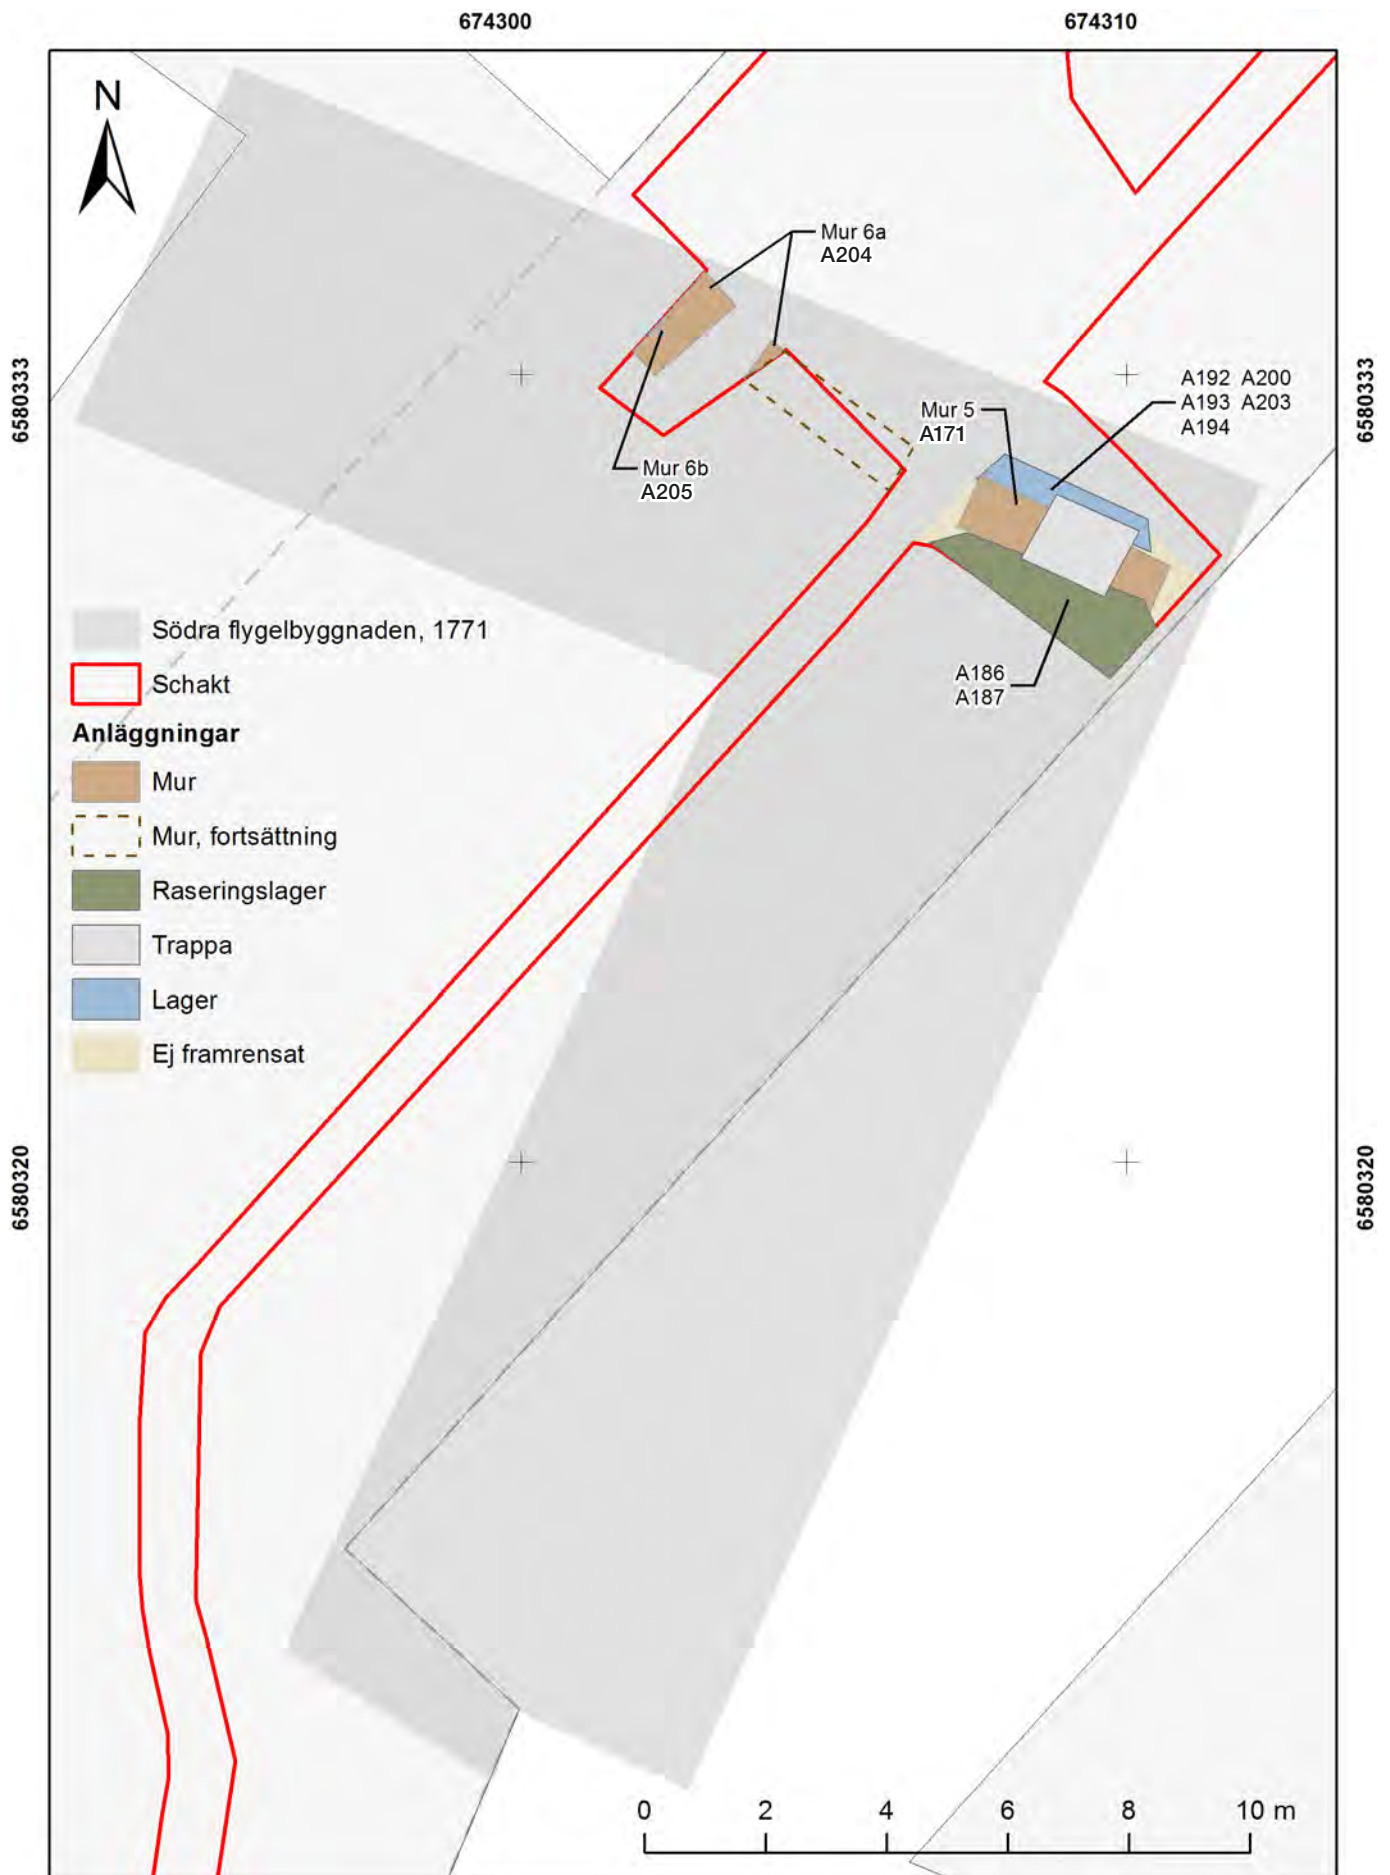
Figur 25. Plan över de anläggningar som ingår i den södra flygelbyggnaden. Skala 1:125.

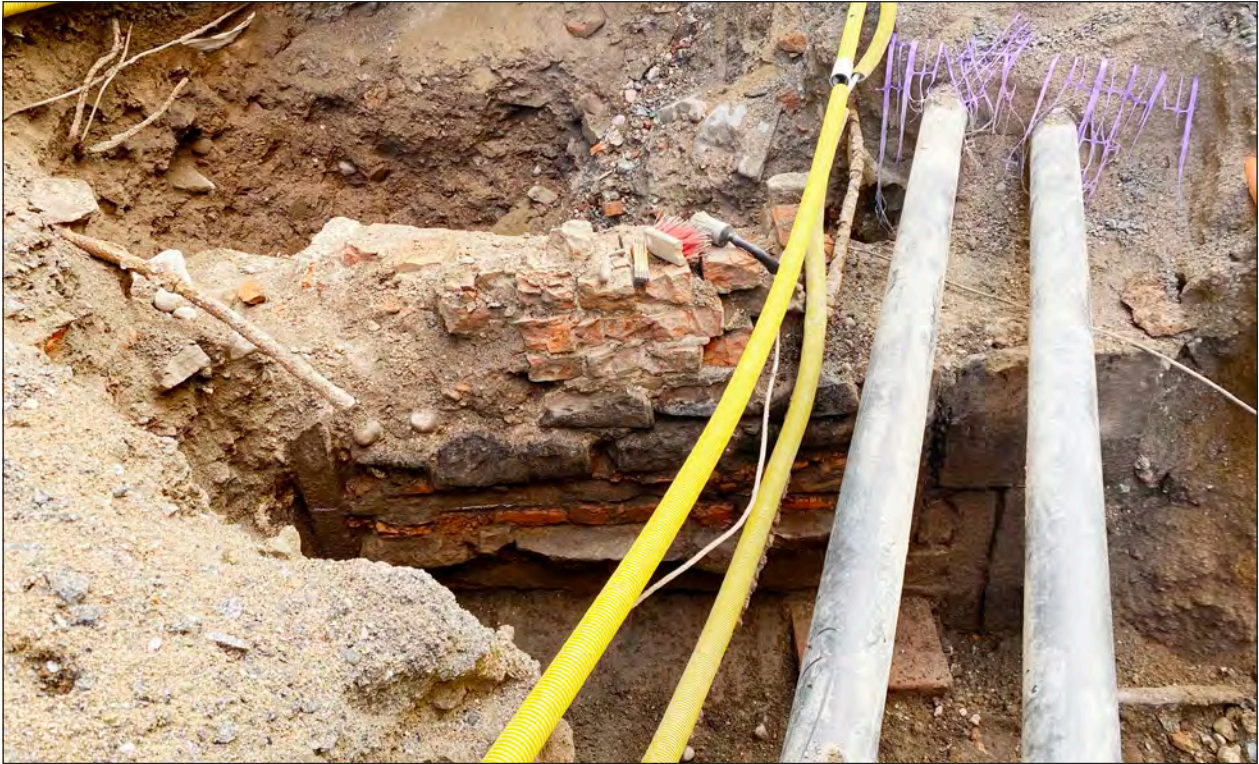
Figur 26. Mur 5 under ett virrvarr av ledningar. Foto från nordost.

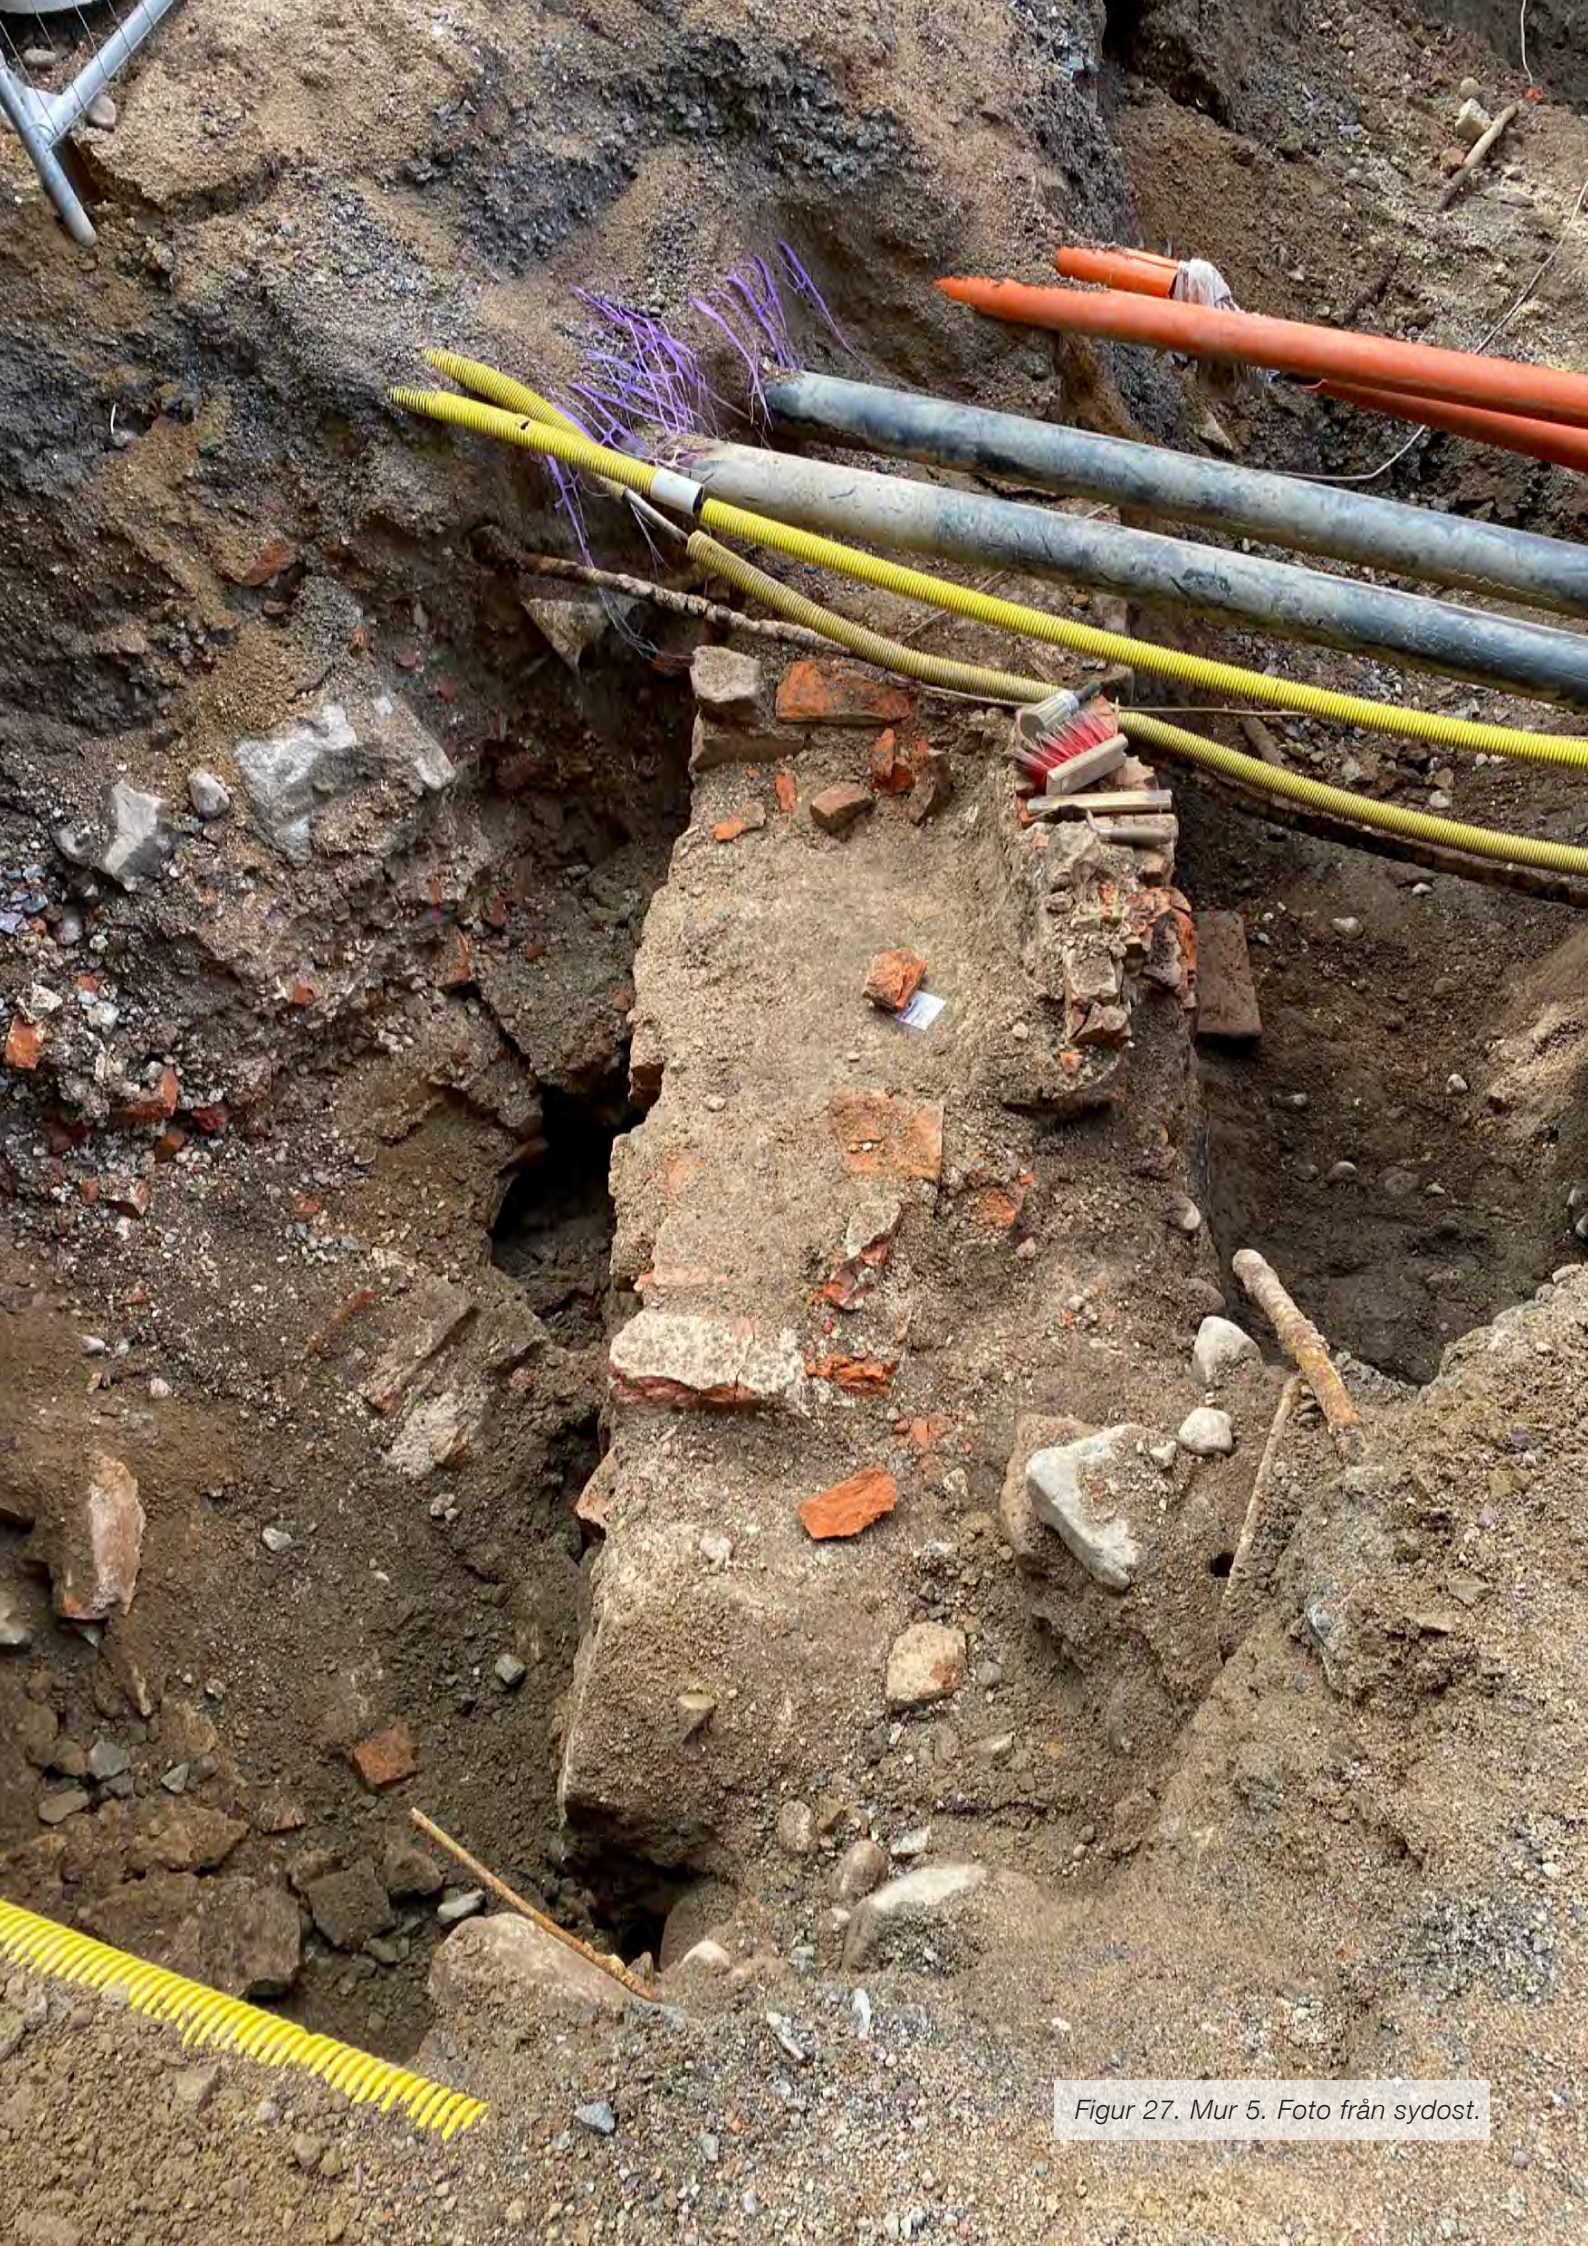
Figur 27. Mur 5. Foto från sydost.

anas i schaktväggen. Denna del rensades inte fram men det är mycket troligt att mur 5 och 6a sitter ihop. Efter samråd med entreprenör och Länsstyrelsen togs beslut om att riva delar av muren. Byggnadsarkeologisk dokumentation genomfördes innan rivningen, se bilaga 3.

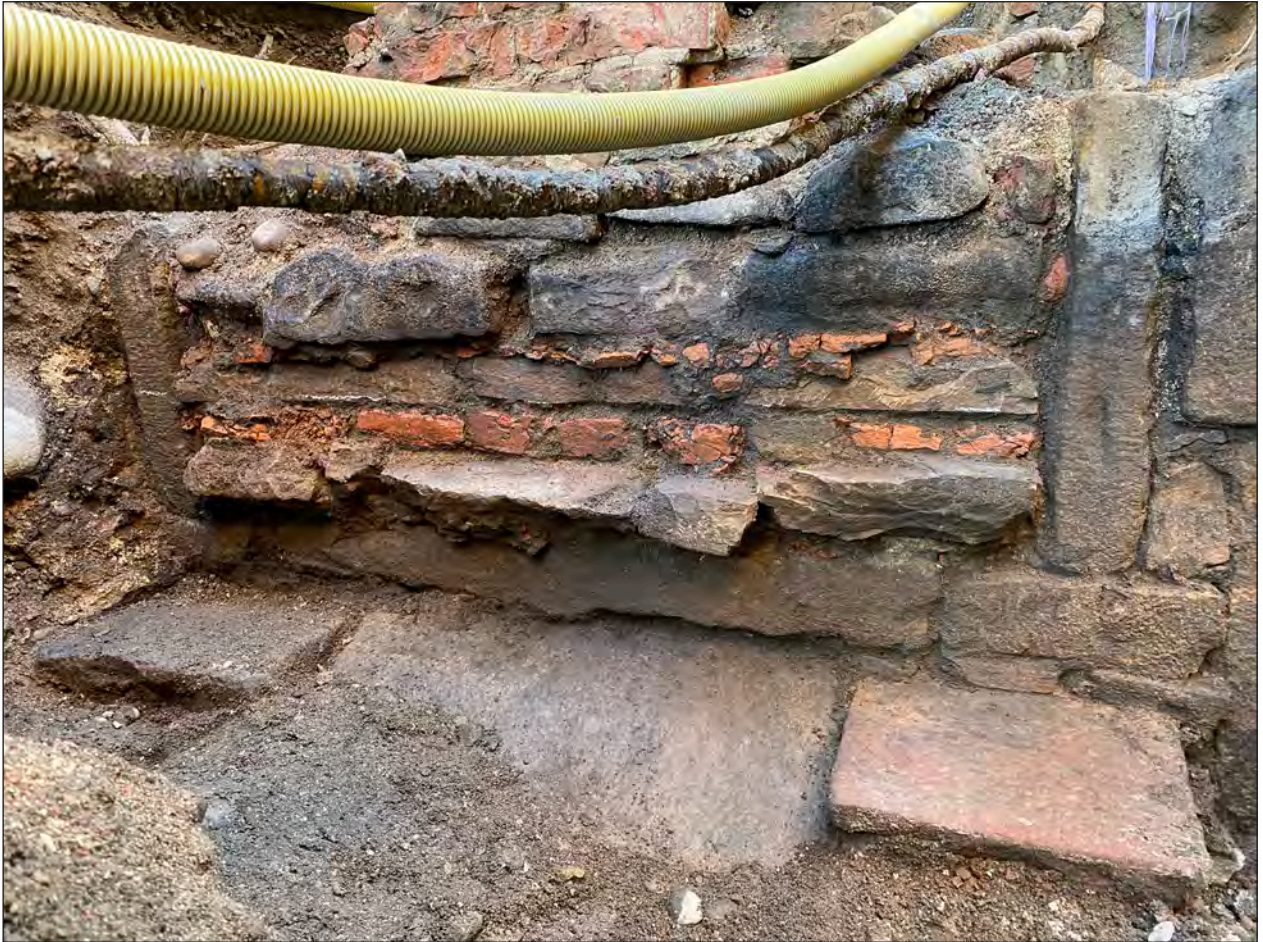
Figur 28. Den igenmurade dörröppningen i mur 5.

Dörröppningen i muren var igensatt med tegel och natursten. Bruket var mörkare än i den ursprungliga muren. Längst ner fanns ett skift med flathuggna stenar som stack ut från muren på fasadsidan. Det kan vara ett sekundärt trappsteg eller en tröskel som satts dit i takt med att marknivån höjts. Efter att igenmurningen plockats bort framkom en trappa i tre steg. Trappstenarna var flathuggna och 0,45×0,4×0,15–1,2×0,5×0,15 meter stora. Mellan varje trappsteg fanns ett skift med tunnare huggen sten, nästintill inkilade, och sammanfogade med bruk. De högställda stenarna i dörröppningen var formhuggna efter trappstegen. Öppningen var 1,5 meter bred mot fasaden i nordost och smalnade av inåt.

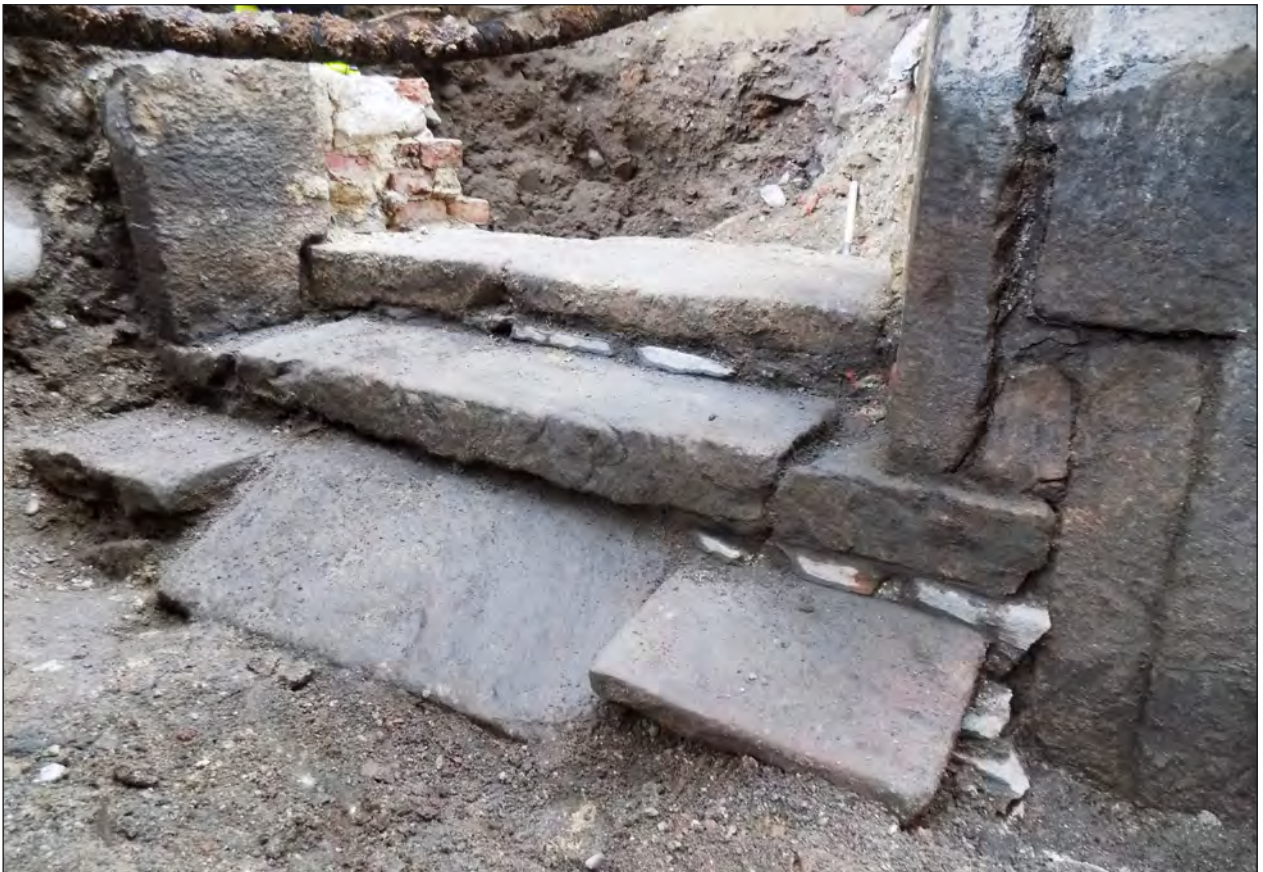
Figur 29. Trappan frilagd.

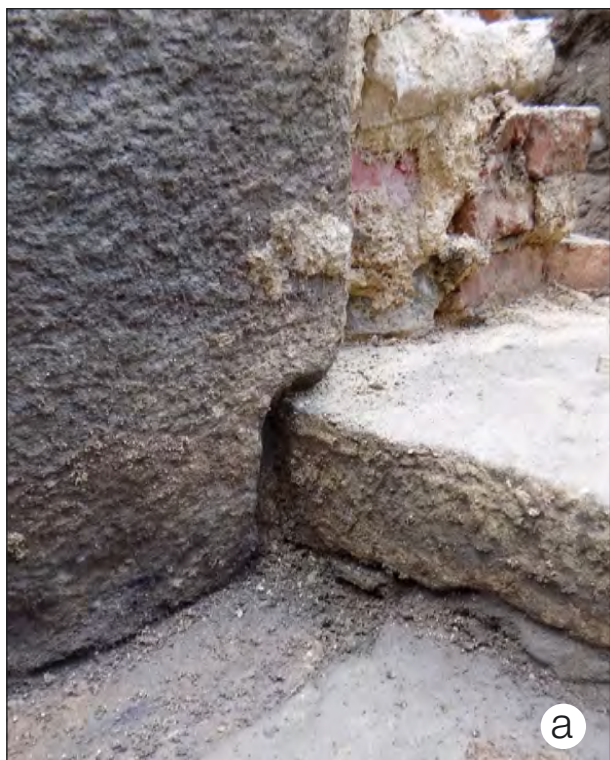
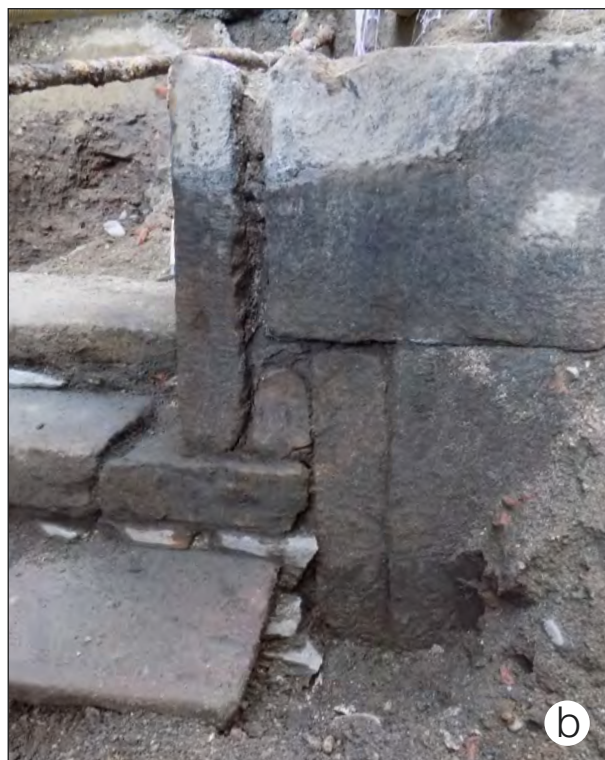
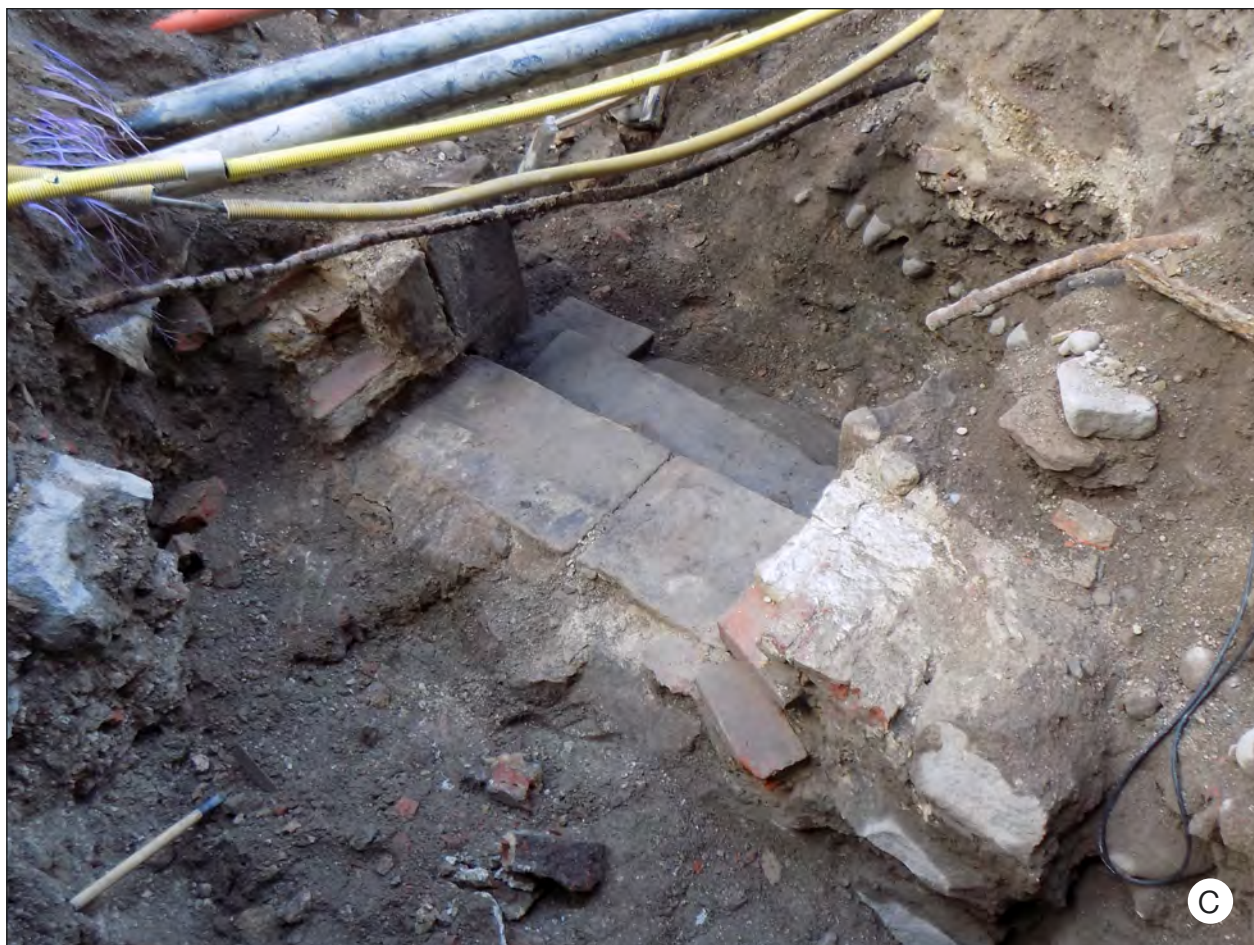
Figur 30. a) Formhuggen sockelsten i trappan. b) Sockelstenen, fasadsidan. c) Trappan sedd från schaktkanten.

Initialt var inget tegel synligt i murens sidor och toppen var täckt av murbruk. Vid rivningen av trappan plockades sockel- och trappstenarna bort vilket skapade ett tvärsnitt genom muren. Här framgick att muren bestod av tegel i storleken 6×13,5×28,5 centimeter, likt mur 4 och troligen också mur 7. Eftersom tegelmuren bara dokumenterades i tvärsnittet gick det inte att avgöra murförband. Mellan den understa trappstenen och grundmuren fanns ett tjockare skikt av bruk blandat med småsten.

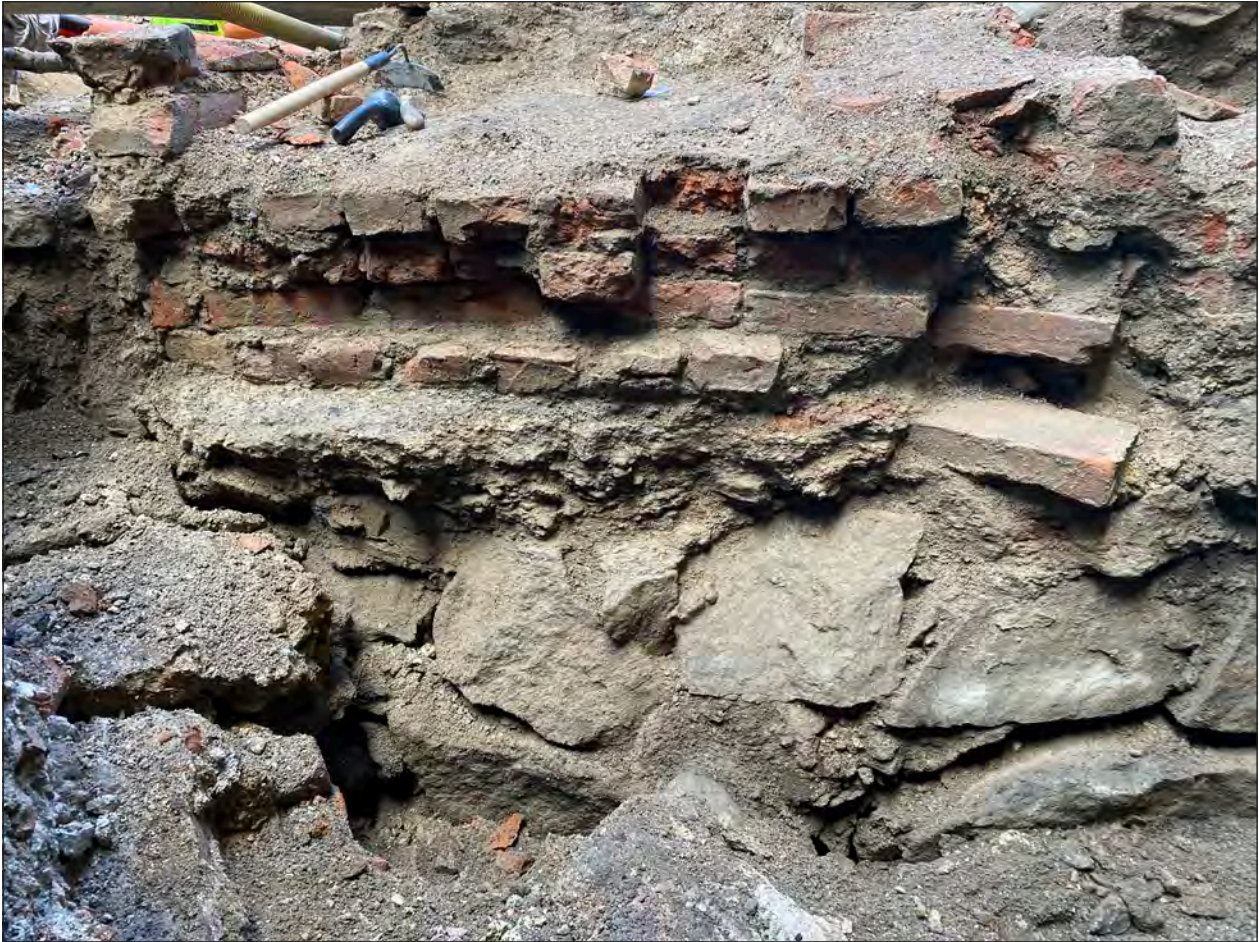
Figur 31. Insidan av mur 5, innan trappan frilades. Foto från sydväst.

Insidan av mur 5 är något mer svårtolkad. Mycket lite av den här delen av muren frilades. Den del som kunde dokumenteras bestod av gråsten, varav många tycktes ha rubbats ur sitt ursprungliga läge. Det gick inte att avgöra om det rör sig om stenar från grundmuren eller innermuren till en källare. Endast fyllnadsmassor och raseringsmassor (A186 och A187) iaktogs på den här sidan muren. I raseringen låg delar av ett inrasat valv. Raseringsmassorna grävdes inte igenom och kvarligger på platsen.

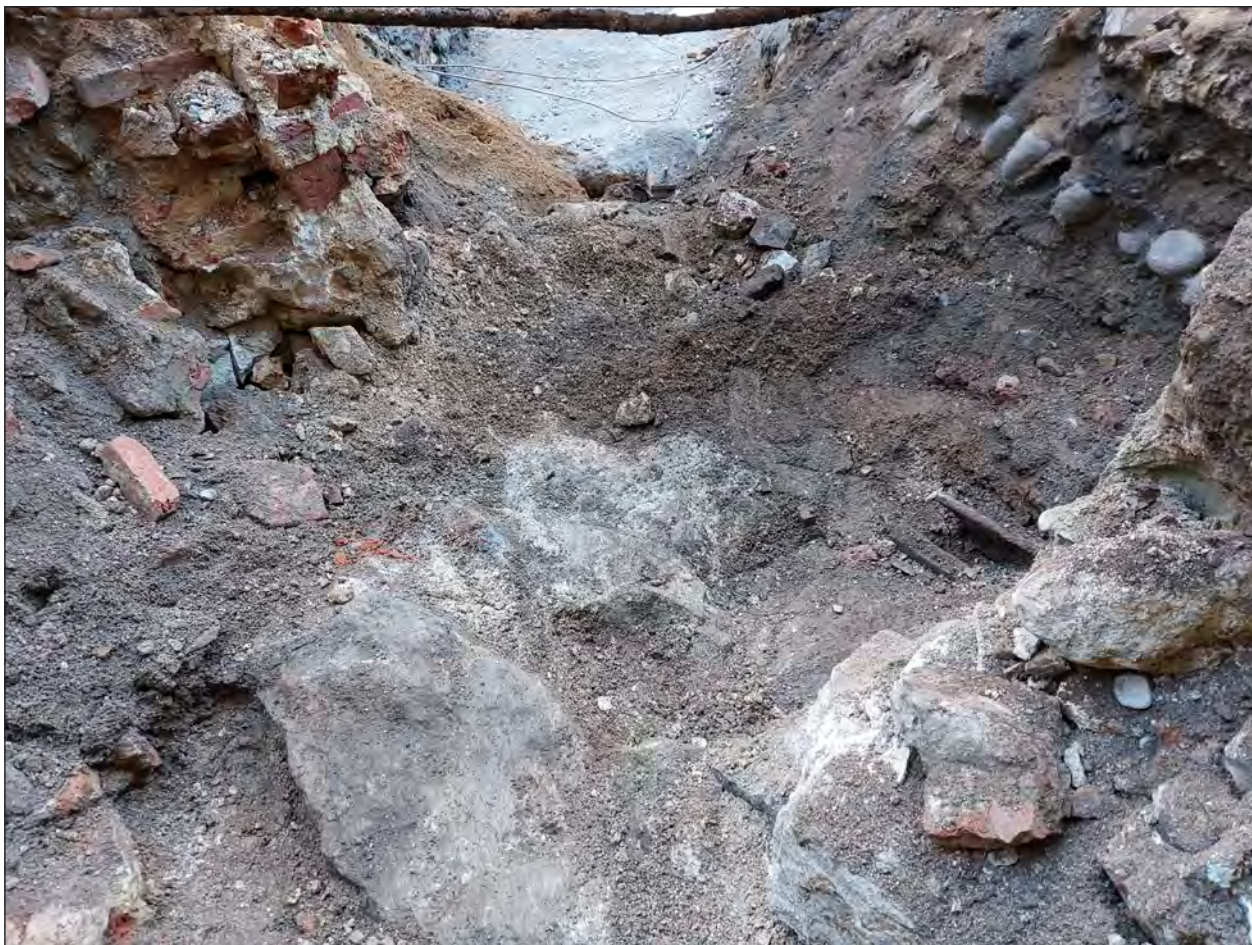
Figur 32. Trappan riven och grundmuren frilagd. Foto från söder.

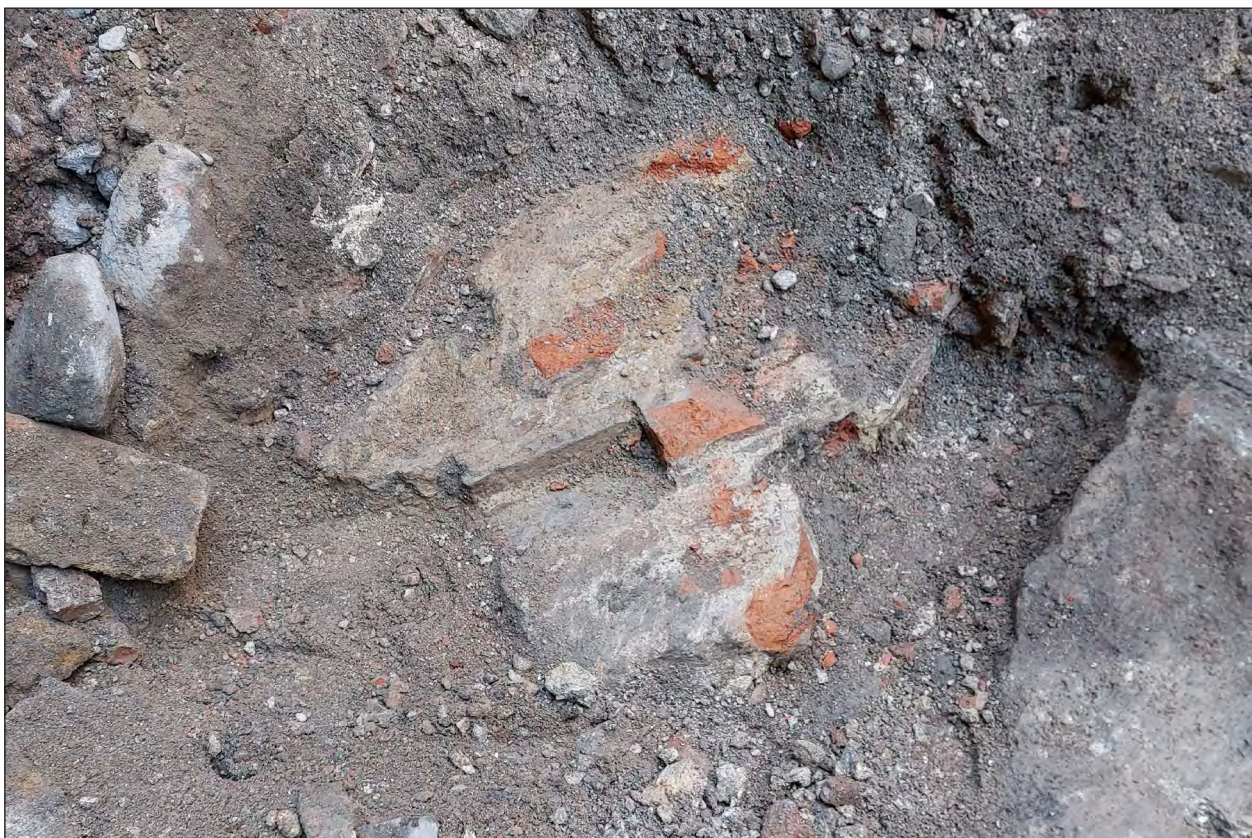
Figur 33. A186, rester av ett valv(?) bland raseringsmassorna på insidan av mur 5.

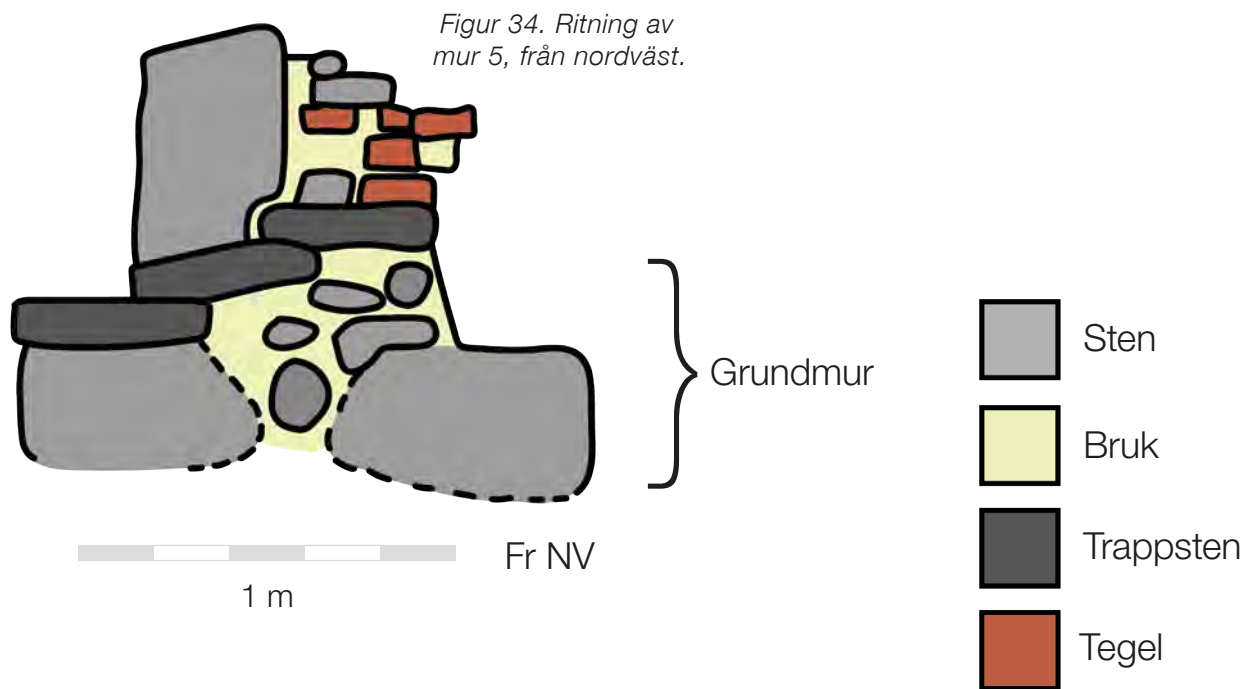
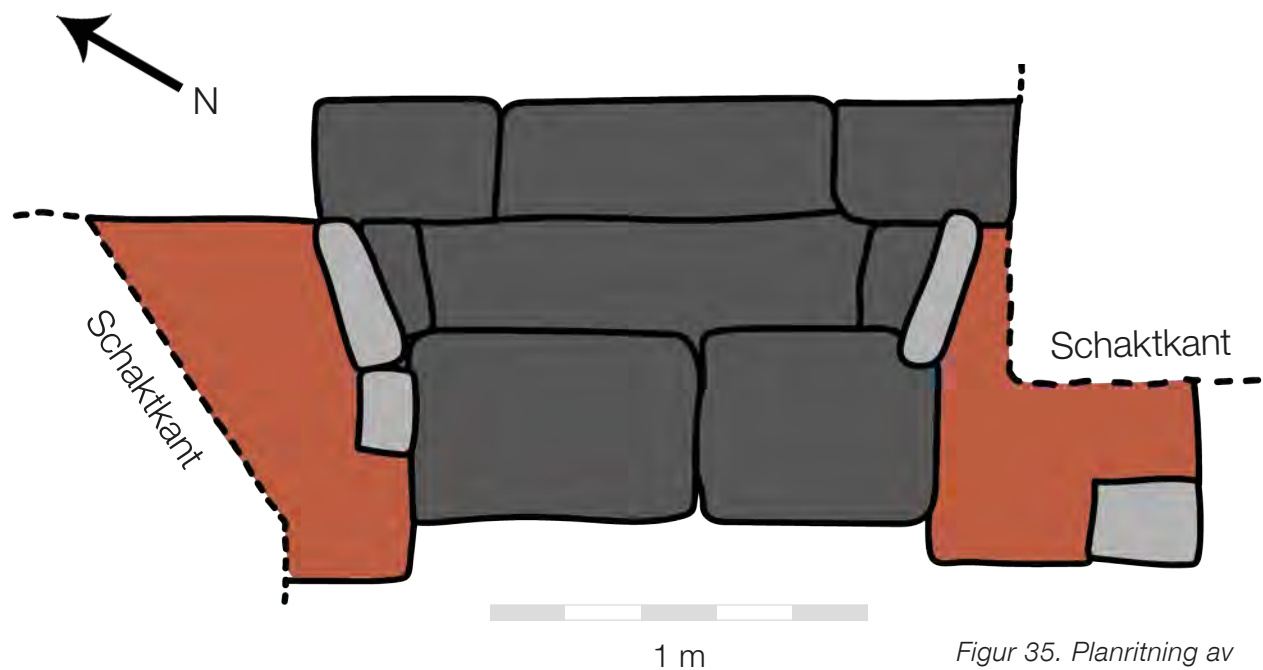
Figur 35. Planritning av den frilagda trappan.

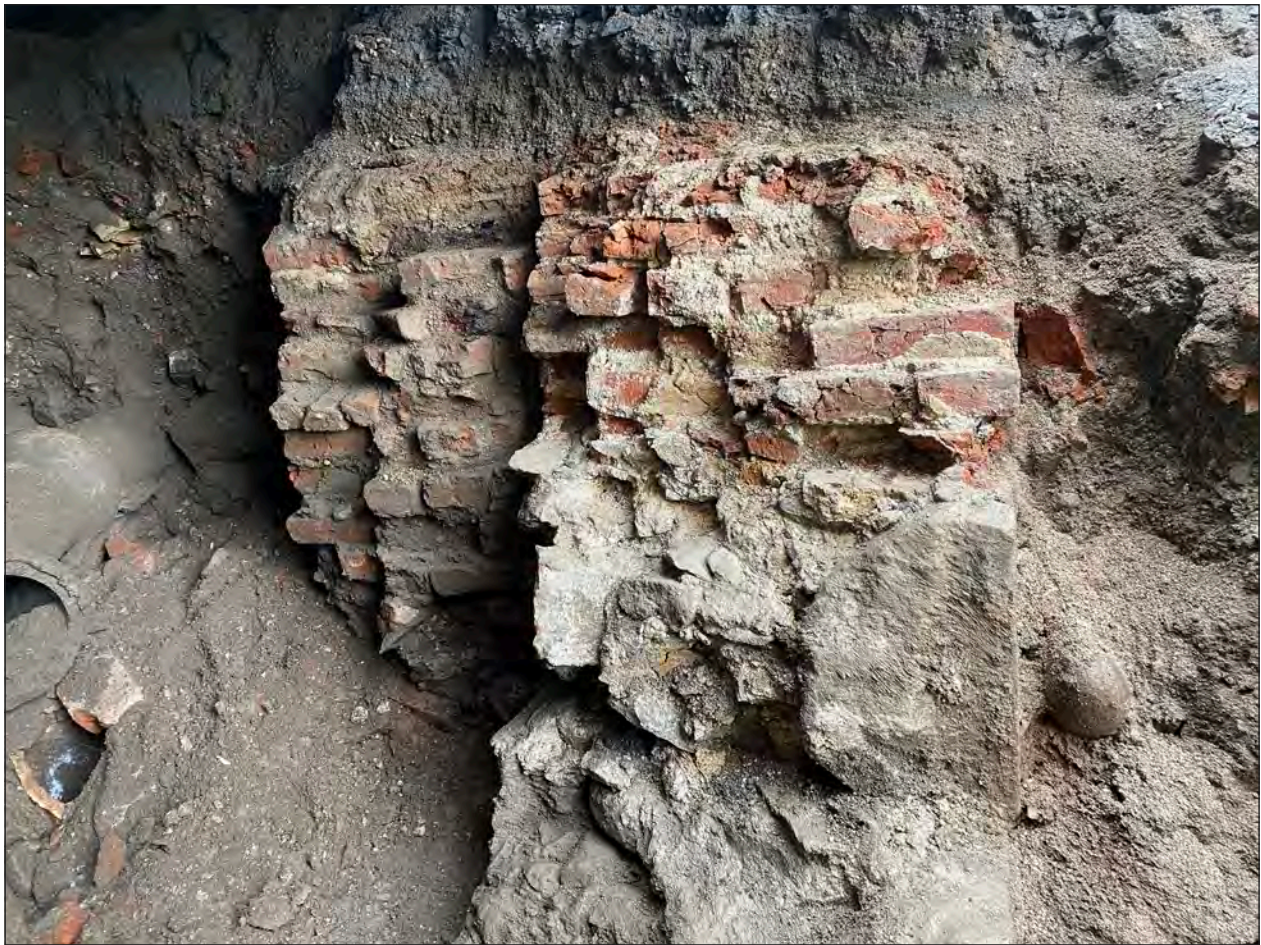
Figur 37. Mur 6a, ytterväggen, till höger och 6b, spisen, till vänster.

Mur (A204) i nordväst-sydöstlig riktning av tegel med sockel av kvaderhuggen sten samt möjlig murkärna av bruk och småsten. Även denna mur är genombruten av ett rörschakt och fortsätter in i schaktväggen i båda riktningar. Åt sydost tycks muren fortsätta och gå ihop med mur 5. Muren skulle då sträcka sig nästan tvärs över hela Tryckerigatan. Den dokumenterade mursträckan är 0,8–0,9 meter tjock och var bevarad till en höjd på upp till 1,6 meter.

Likt mur 5 hade mur 6 en sockel av kvaderhuggen sten mot nordost, bevarad i två skift. Mellan sockelstenarna fanns en klump av murbruk och småsten, möjligen en murkärna. Ovanför sockeln var en helmur med sex skift av tegel bevarade. Teglet mätte 6,5–7,5×13,5×28 centimeter och var sammanfogade av ett ljus och sandigt bruk utan strukna fogar.

På insidan, i nordväst, fanns en påmurad del, mur 6b (A205). Den var 0,7 meter tjock och bestod av tegel i samma storlek, murade i nio skift. Teglet var sammanfogat med ett brunaktigt bruk med stora synliga kalkklumpar, utan strukna fogar. Muren var krökt och vek av åt väster där den var genombruten av en vattenledning. I tegelmuren finns en inmurad håll av kalksten. Stenen var fäst i den nordvästra delen av muren, men inte i östra. I höjd med kalkhällen fanns dock en lins med sot längs hela muren, vilket ändå talar för att stenen stuckit ut mer än vad som var bevarat. Inga kulturlager var bevarade intill murarna, endast fyllnadsmassor.

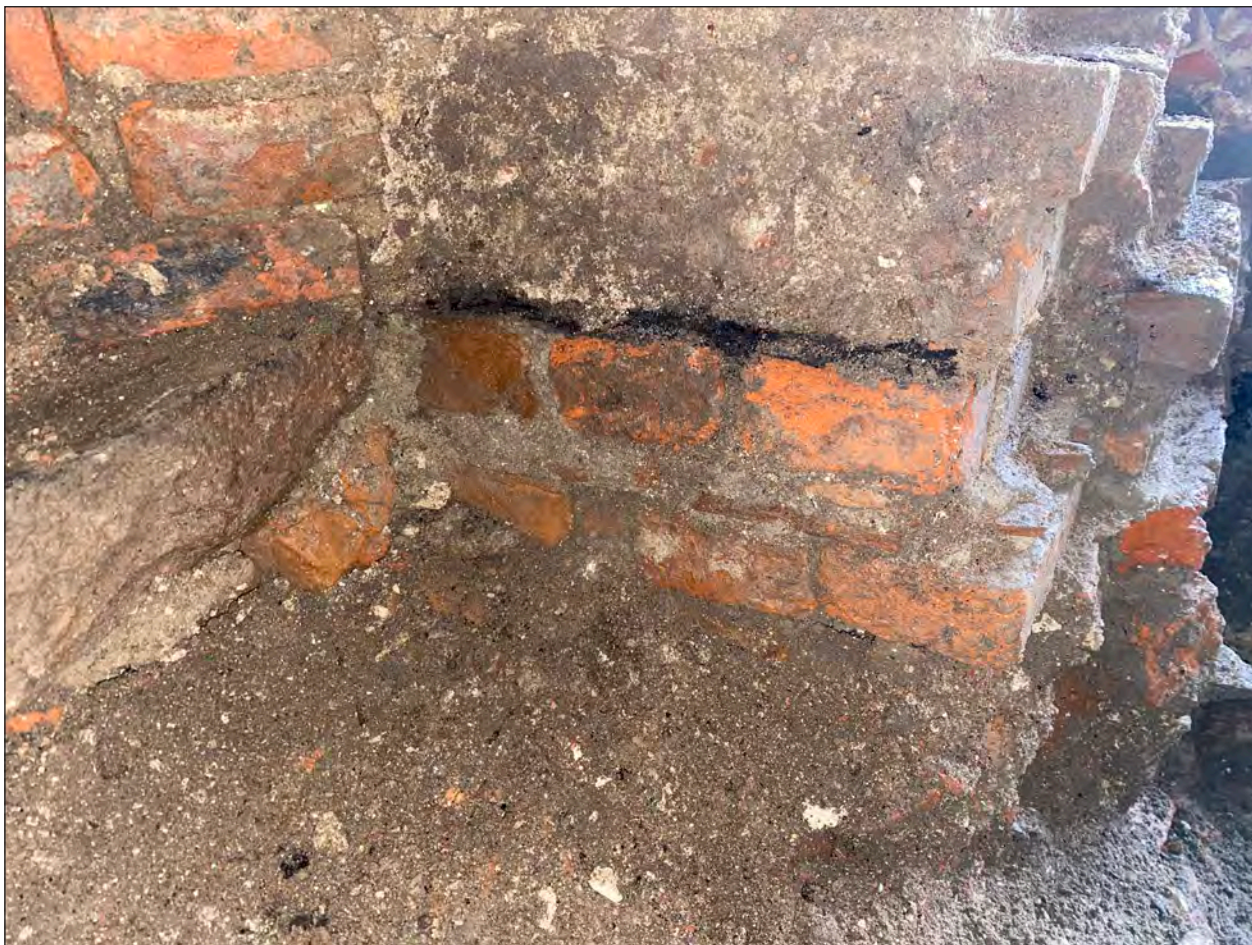
Figur 38. Insidan av mur 6b. Notera sotlinsen.

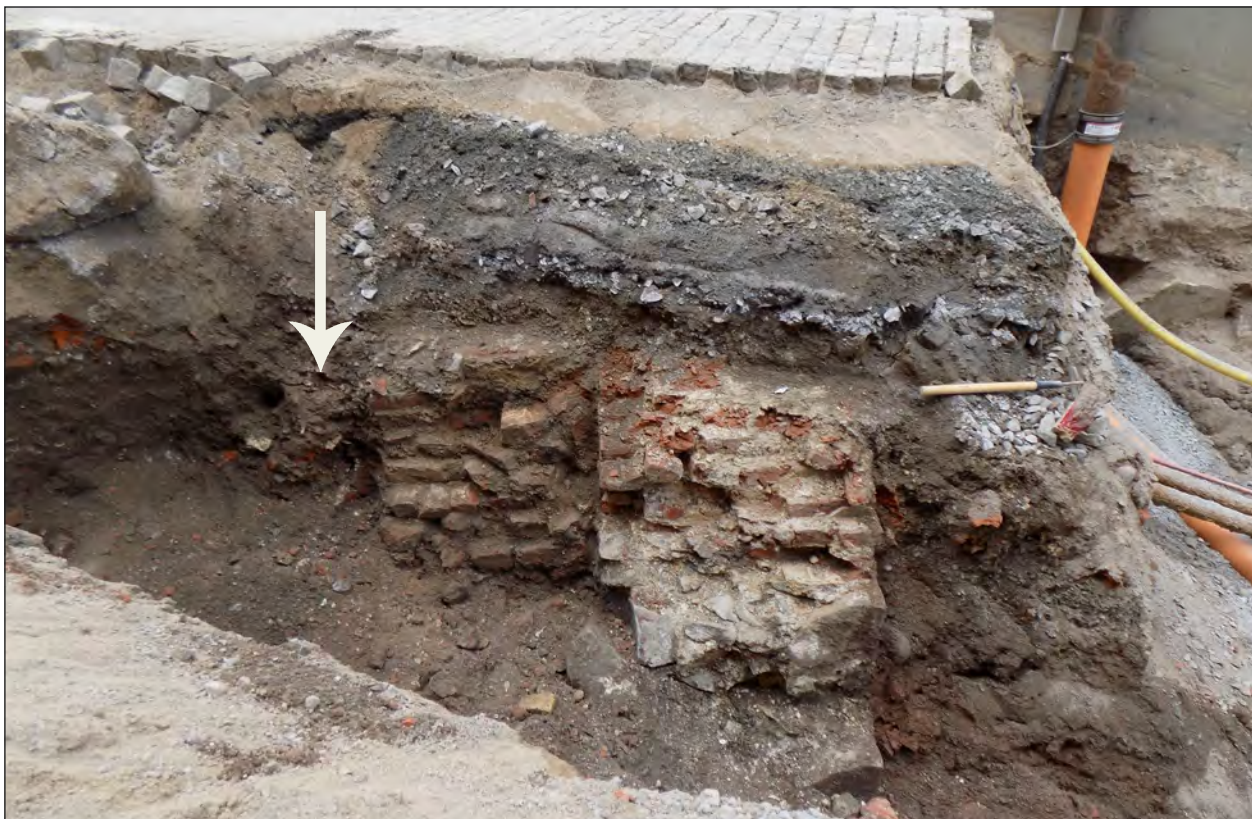
Figur 39. Den vita pilen visar var kalkhällens placering (ej framrensad på bilden). Foto från sydost.
