# Stenbockska palatset

L2015:7789, stadslager  
Riddarholmen  
Stockholms stad  
Stockholms län  
Uppland  
Sabina Larsson

ARKEOLOGGRUPPEN AB RAPPORT 2023:42

ARKEOLOGISK UNDERSÖKNING  
I FORM AV SCHAKTNINGSÖVERVAKNING

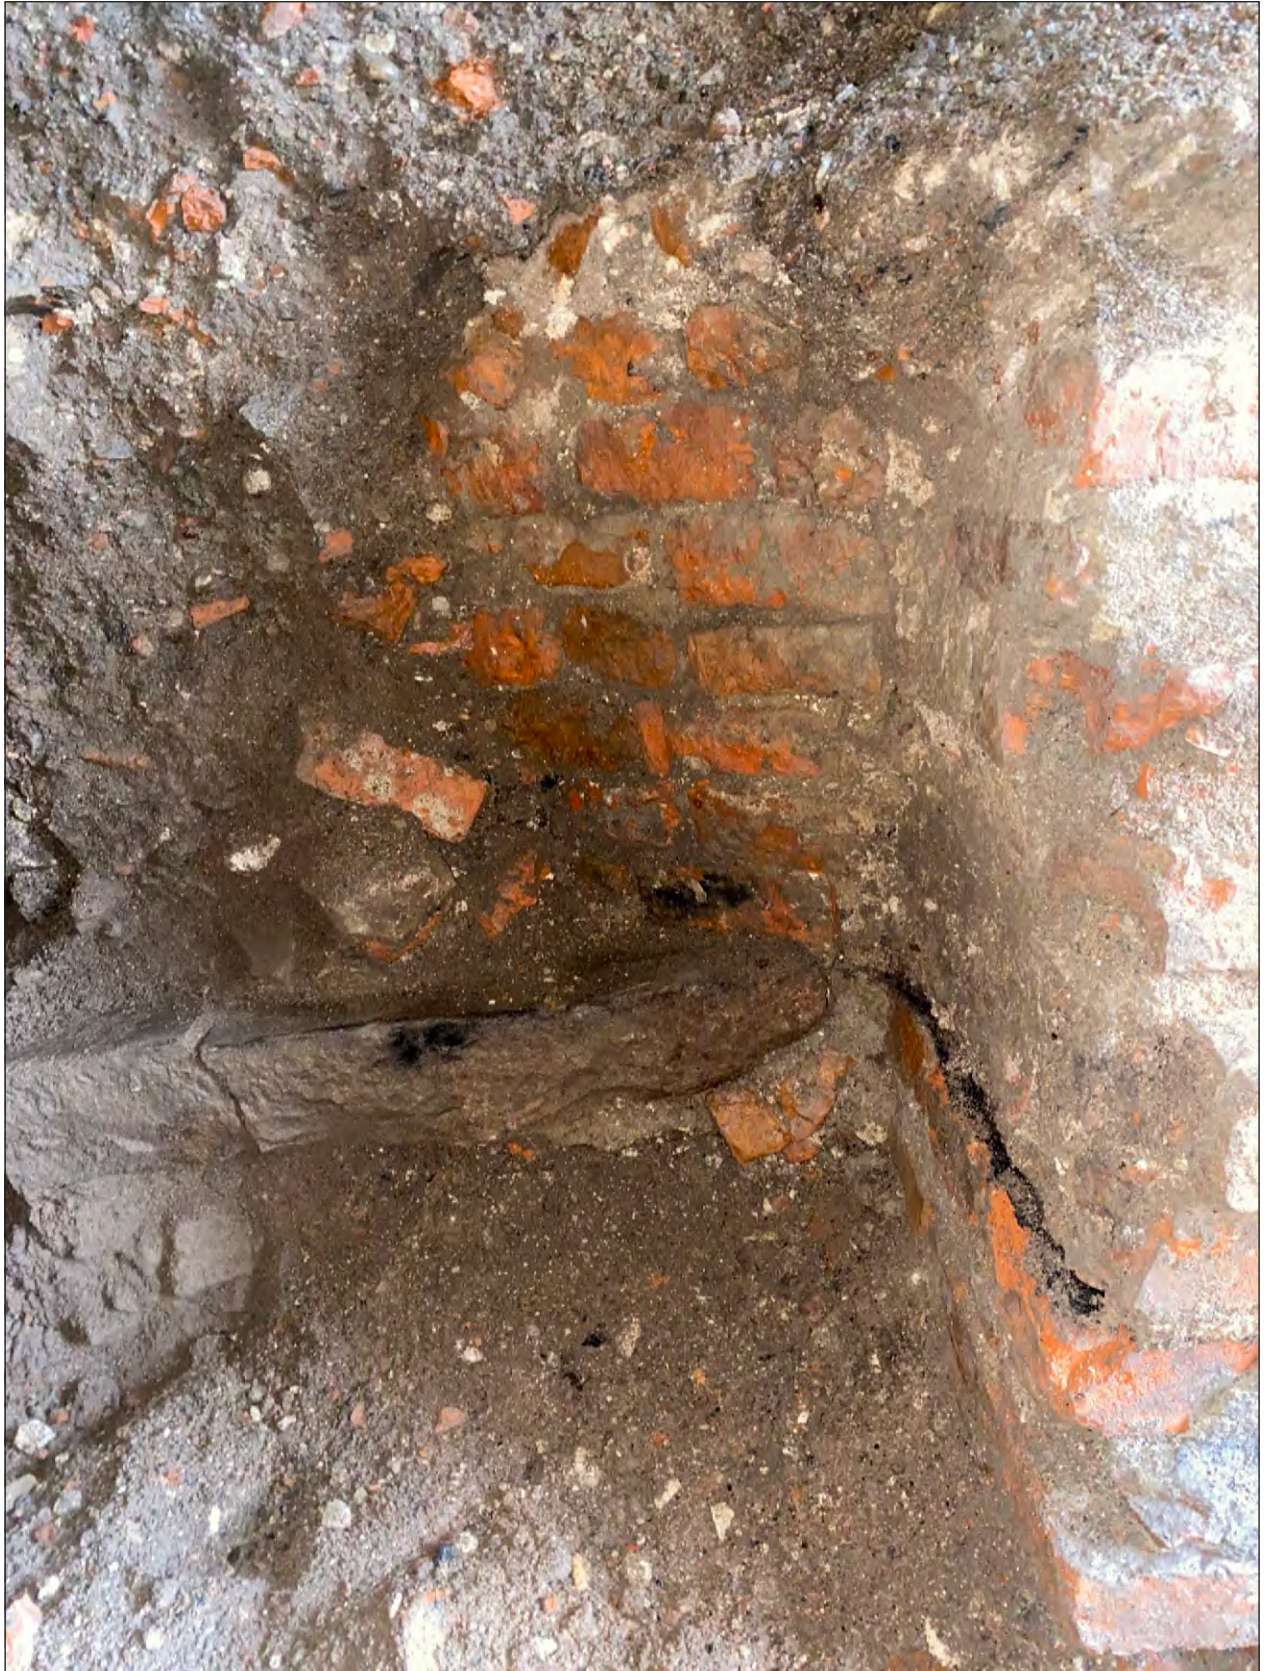
Figur 40. Spiskonstruktionen 6b.

Den enda funktionella delen av flygellängan som kunde identifieras är rummet där spiskonstruktionen, mur 6b, påträffades vilket tyder på att det legat ett kök här. Att spisen är påmurad sekundärt antyder att köket är installerat i efterhand och inte var planerat då flyglarna uppfördes. I Stockholms stadsmuseums arkiv finns en bevarad planritning över palatset (se figur 49) från tiden då Kungliga Kommerskollegium hade sin verksamhet i palatset.

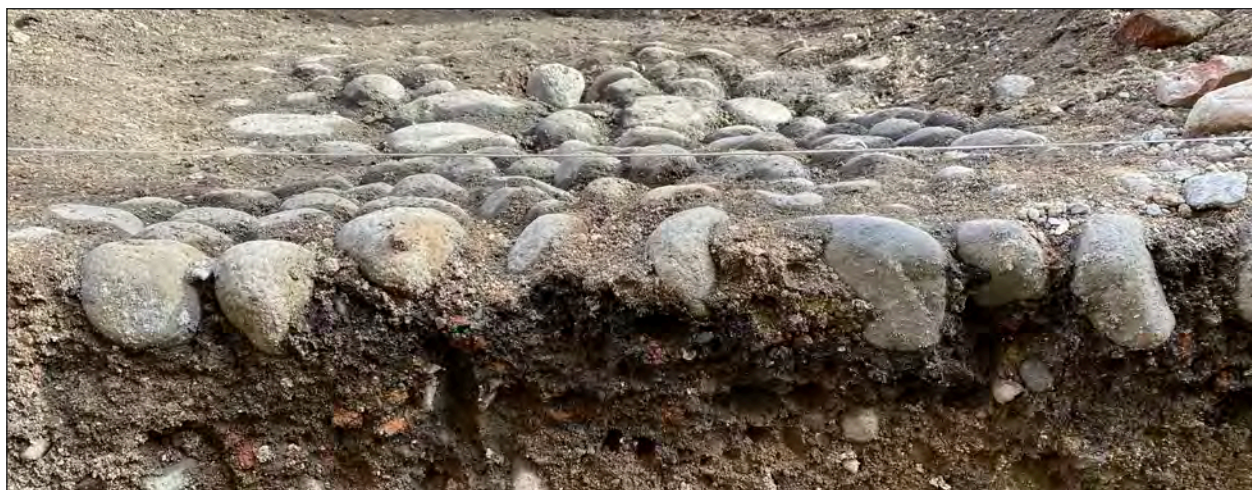
Figur 41. Stenläggningen A112. Foto från nordväst.

Stenläggningen A112/A184 utgör den sista fasen av beläggning i passagen och ligger upp mot mur 4, 5 och 7. Mellan mur 6 och stenläggningen var helt det helt avgrävt varför eventuella relationer inte kunde fastställas. Stenläggningen utgjordes av rundade stenar, 0,1–0,2 meter stora, i ett lager av sättsand, A147/A185. A112 utgörs av en 4,6×3 meter stor yta av bevarad stenläggning in till mur 4 och 7. Mellan stenarna hittades sentida fönsterglas, spik, kakel och buteljglas. A184 är samma stenläggning men ligger upp mot mur

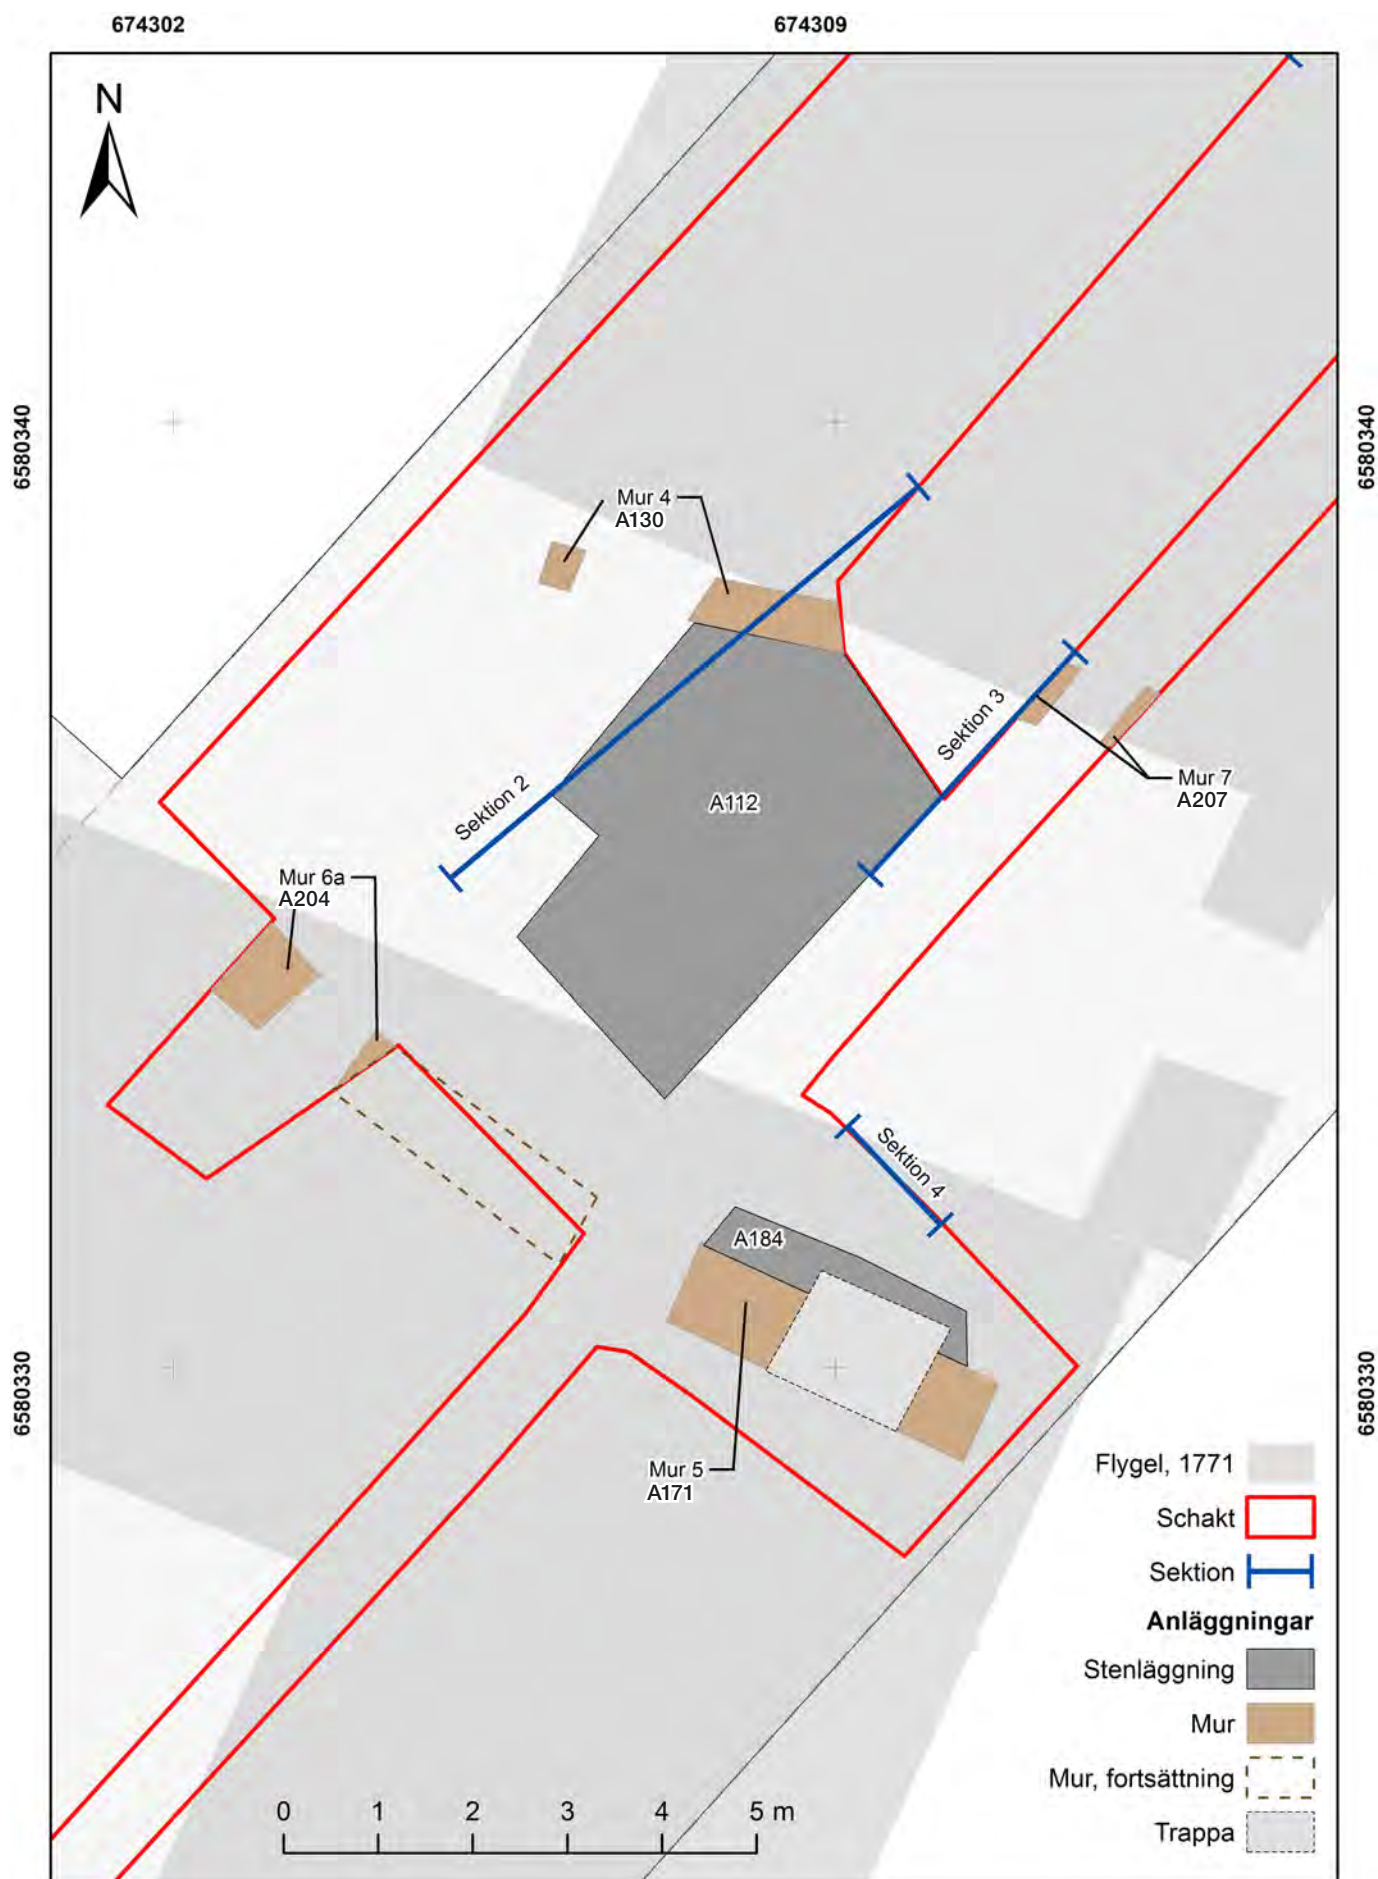
Figur 42. Plan över de två områden där lager påträffades, det vill säga under stenläggningarna A112 och A184. Lager har också dokumenterats i schaktväggarna, se bilaga 4. Skala 1:80.

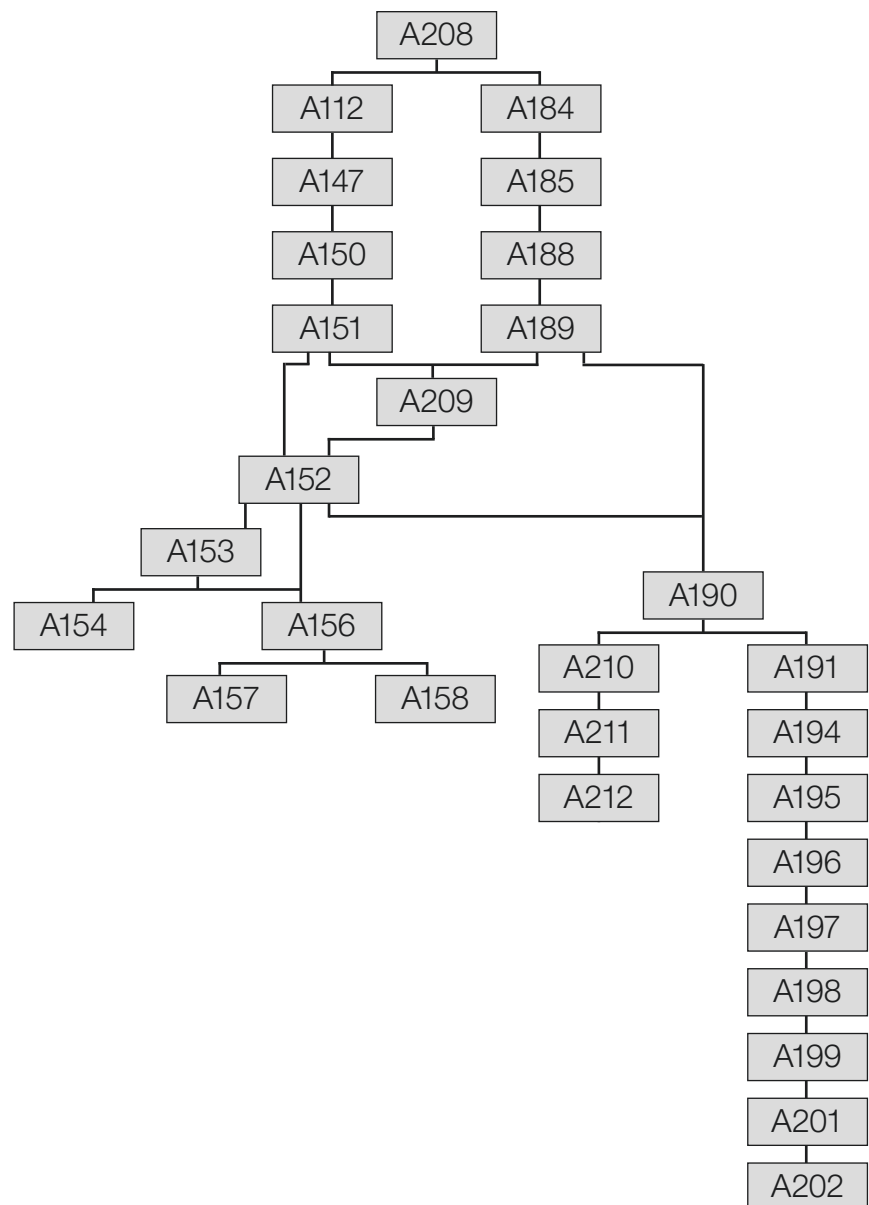
Figur 44. Matris över dokumenterade lager i passagen.

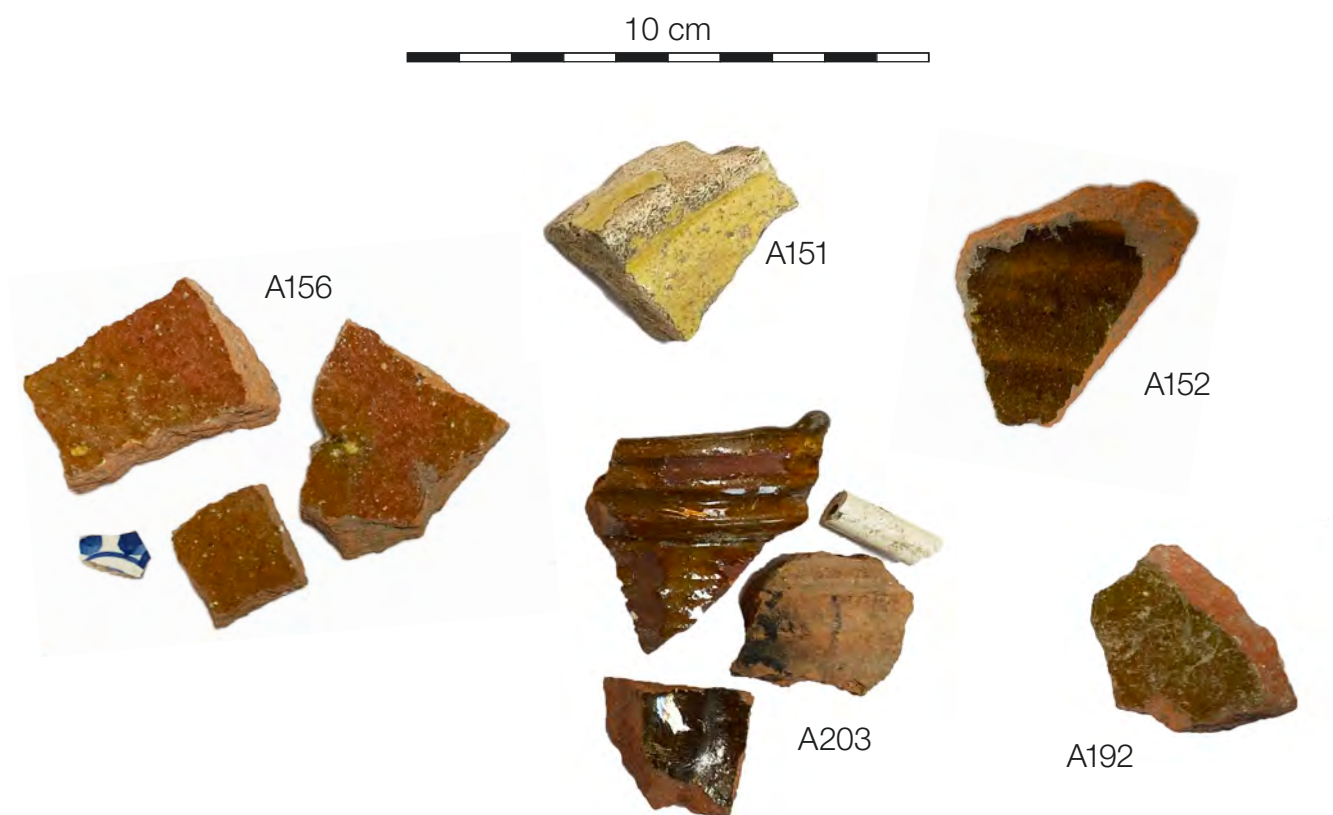
Figur 46. Exempel på föremål insamlade från lagren i passagen.

Mycket få fynd gjordes vid undersökningen, vilket egentligen inte är konstigt med tanke på hur lite det grävdes i lagren. De fynd som väl påträffades kommer från de olika skikten som undersöktes i passagen mellan flyglarna. Det rör sig om rödgods, kakel, kritpipsskaft, glas, fönsterglas och spik. Inget av fynden bedöms som säkert hörande till palatset. Fynden har en generell datering till 1700-talet, möjligen ner i 1600-tal. Efter avslutat uppdrag har fynden kasserats.

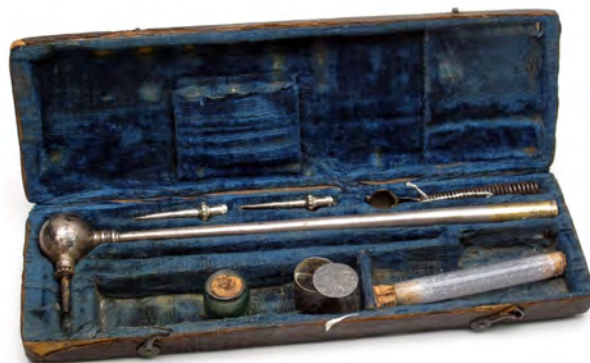
Figur 47. Proberingskit. Nordiska museets samlingar.

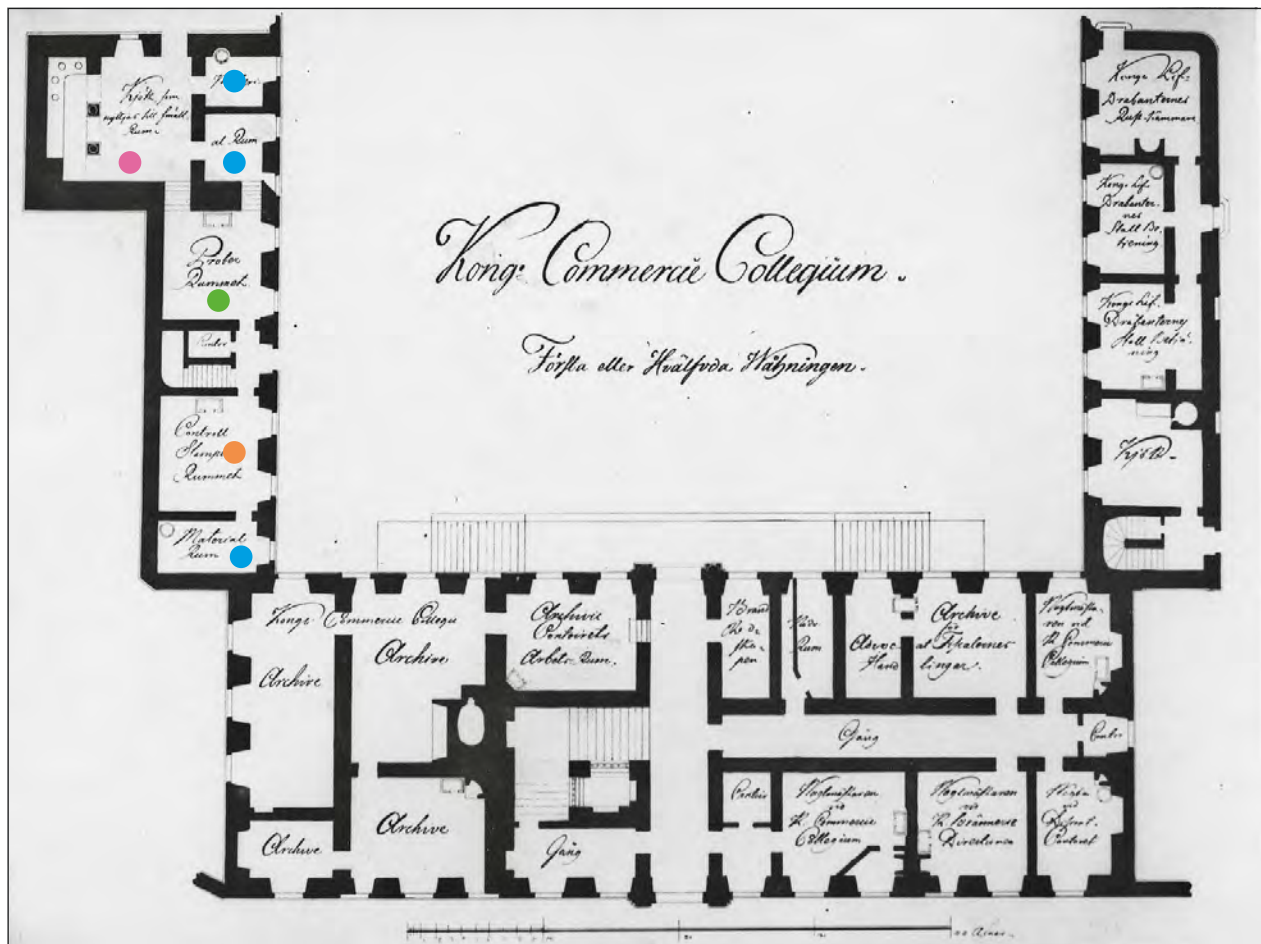
Figur 49. Planritning över Stenbockska palatset, troligen 1770-tal. Rosa prick: Kök som nyttjas till smältrum. Blå prick: Materialrum. Grön prick: Proberrummet. Orange prick: Kontrollstämpelrummet. Stockholms stadsmuseum.

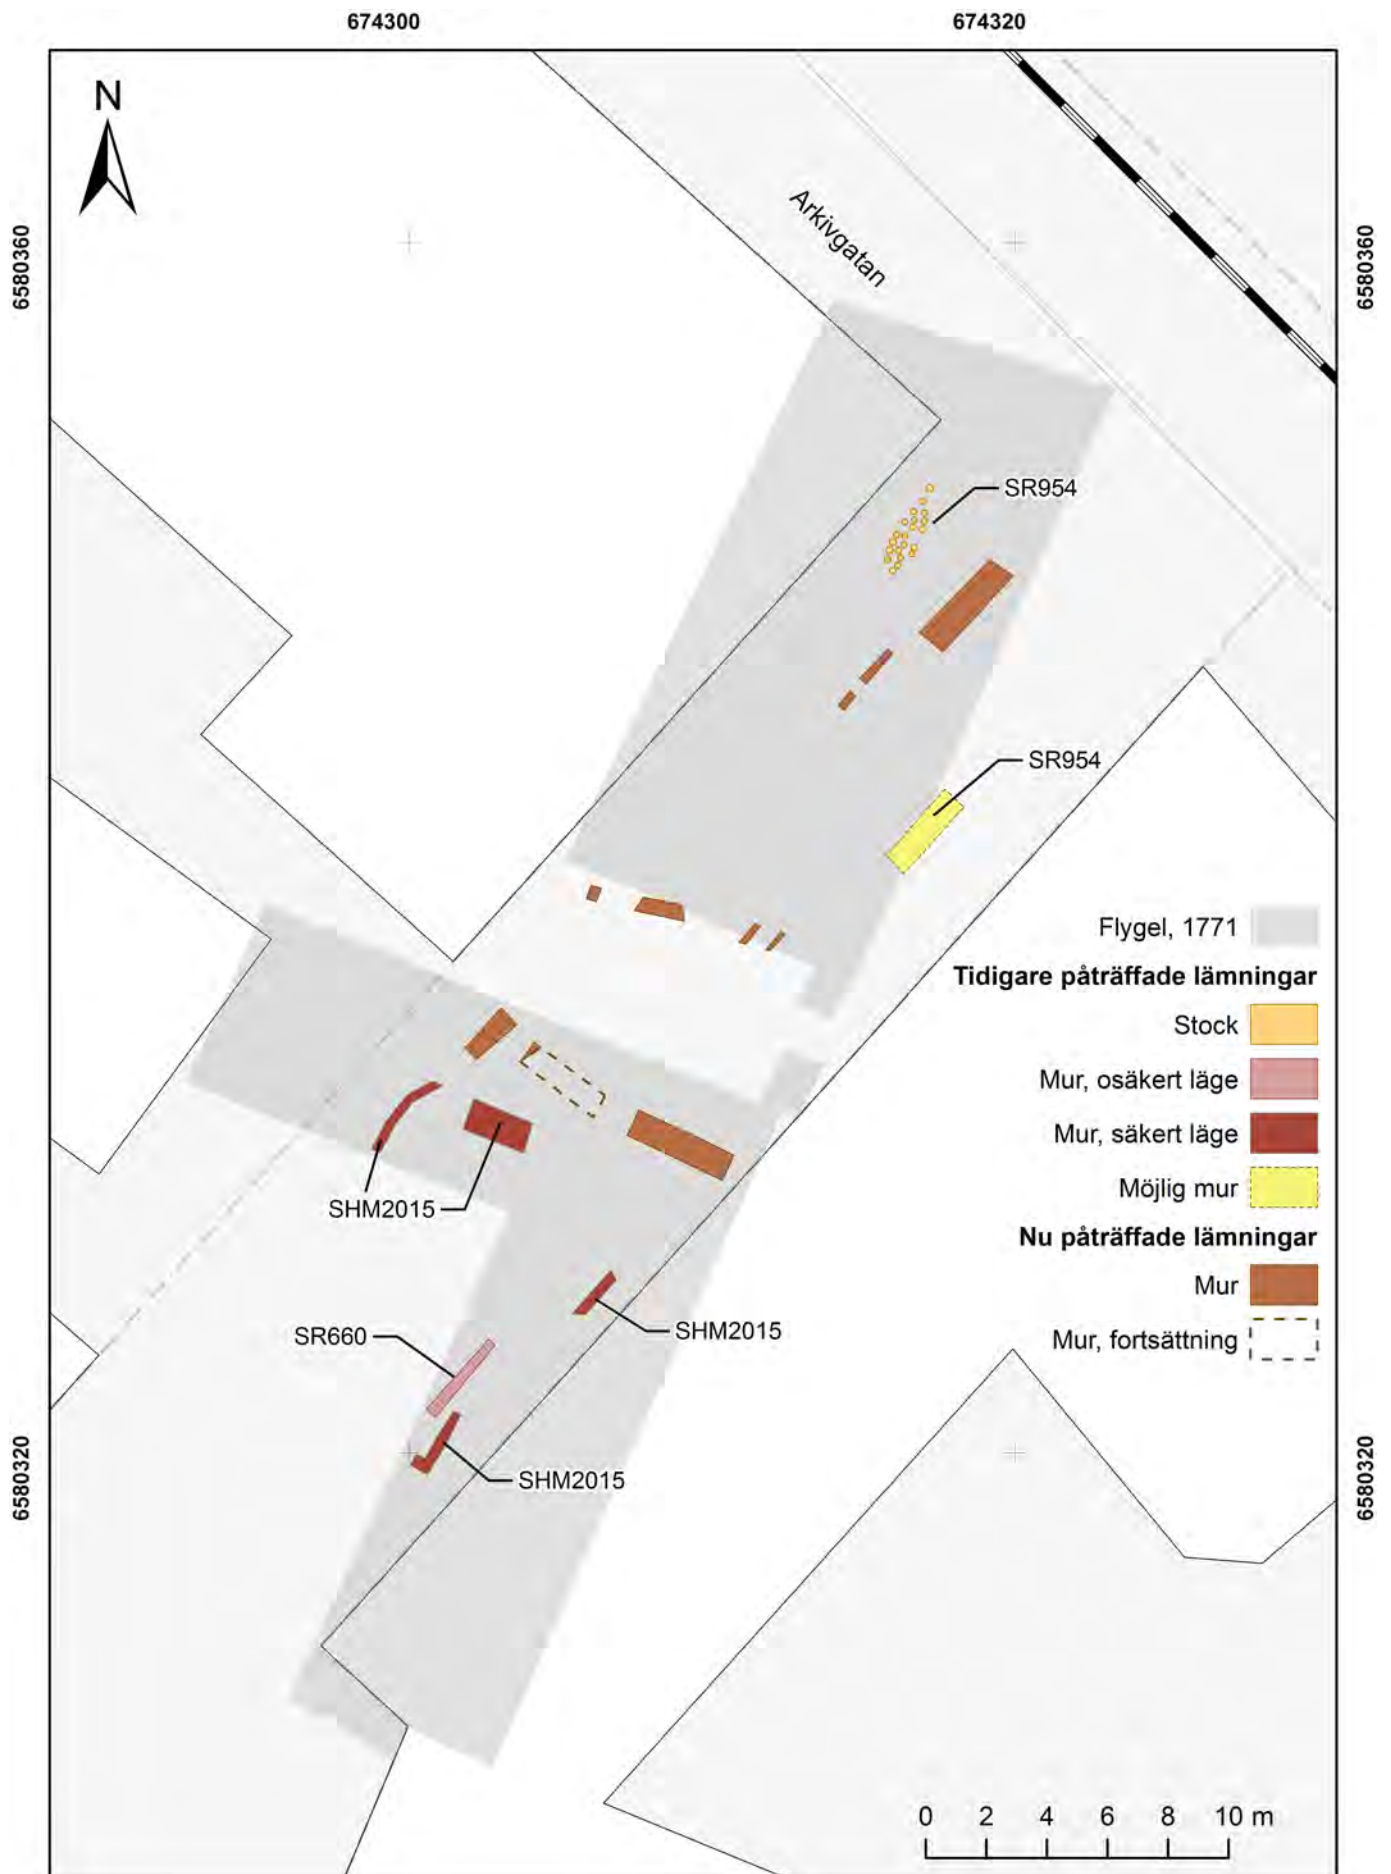
Figur 50. Plan över tidigare dokumenterade lämningar från flygelbyggnaderna, tillsammans med de nu påträffade. Flygelns utsträckning inlagd efter 1771 års karta, se figur 51. Skala 1:250.

Palatslämningar har påträffats vid tidigare arkeologiska insatser i Tryckerigatan. I de fall där planritningar funnits tillgängliga har dessa i möjligaste mån rektifierats och sammanställts i samband med uppdraget, se figur 50. Murarna har delats upp i två kategorier, säkert läge och osäkert läge. Med osäkert läge menas murar som utifrån skriftlig dokumentation har kunnat ges en ungefärlig placering, exempelvis utifrån vilken schaktvägg de dokumenterats i. Säkert läge är de murar som lagts in efter undersökningsplanritningar.

Ritningen över provgrop 2 från 1991 (SR954) hade så pass korrekta måttangivelser att de nedslagna pålarna som påträffades där kunde läggas in på planen. Övriga två provgropar kunde placeras geografiskt men det är oklart i vilken riktning muren i grop 12 hade. Den har lagts in på planen som "osäkert läge", se figur 50. De nedslagna pålarna är av intresse. Dendrodateringen visar att de fällts vintern 1646–47, alltså 20 år innan flyglarna uppförs. Det föreslås i rapporten (se *Sammanfattning* i Söderlund 1991) att pålarna utgjort en strandskoning till Stenbockska palatsets tomt. En annan möjlighet är att pålarna har fungerat som grundförstärkning eller rustbädd till den norra flygelbyggnaden och att virket kan vara återbrukat.

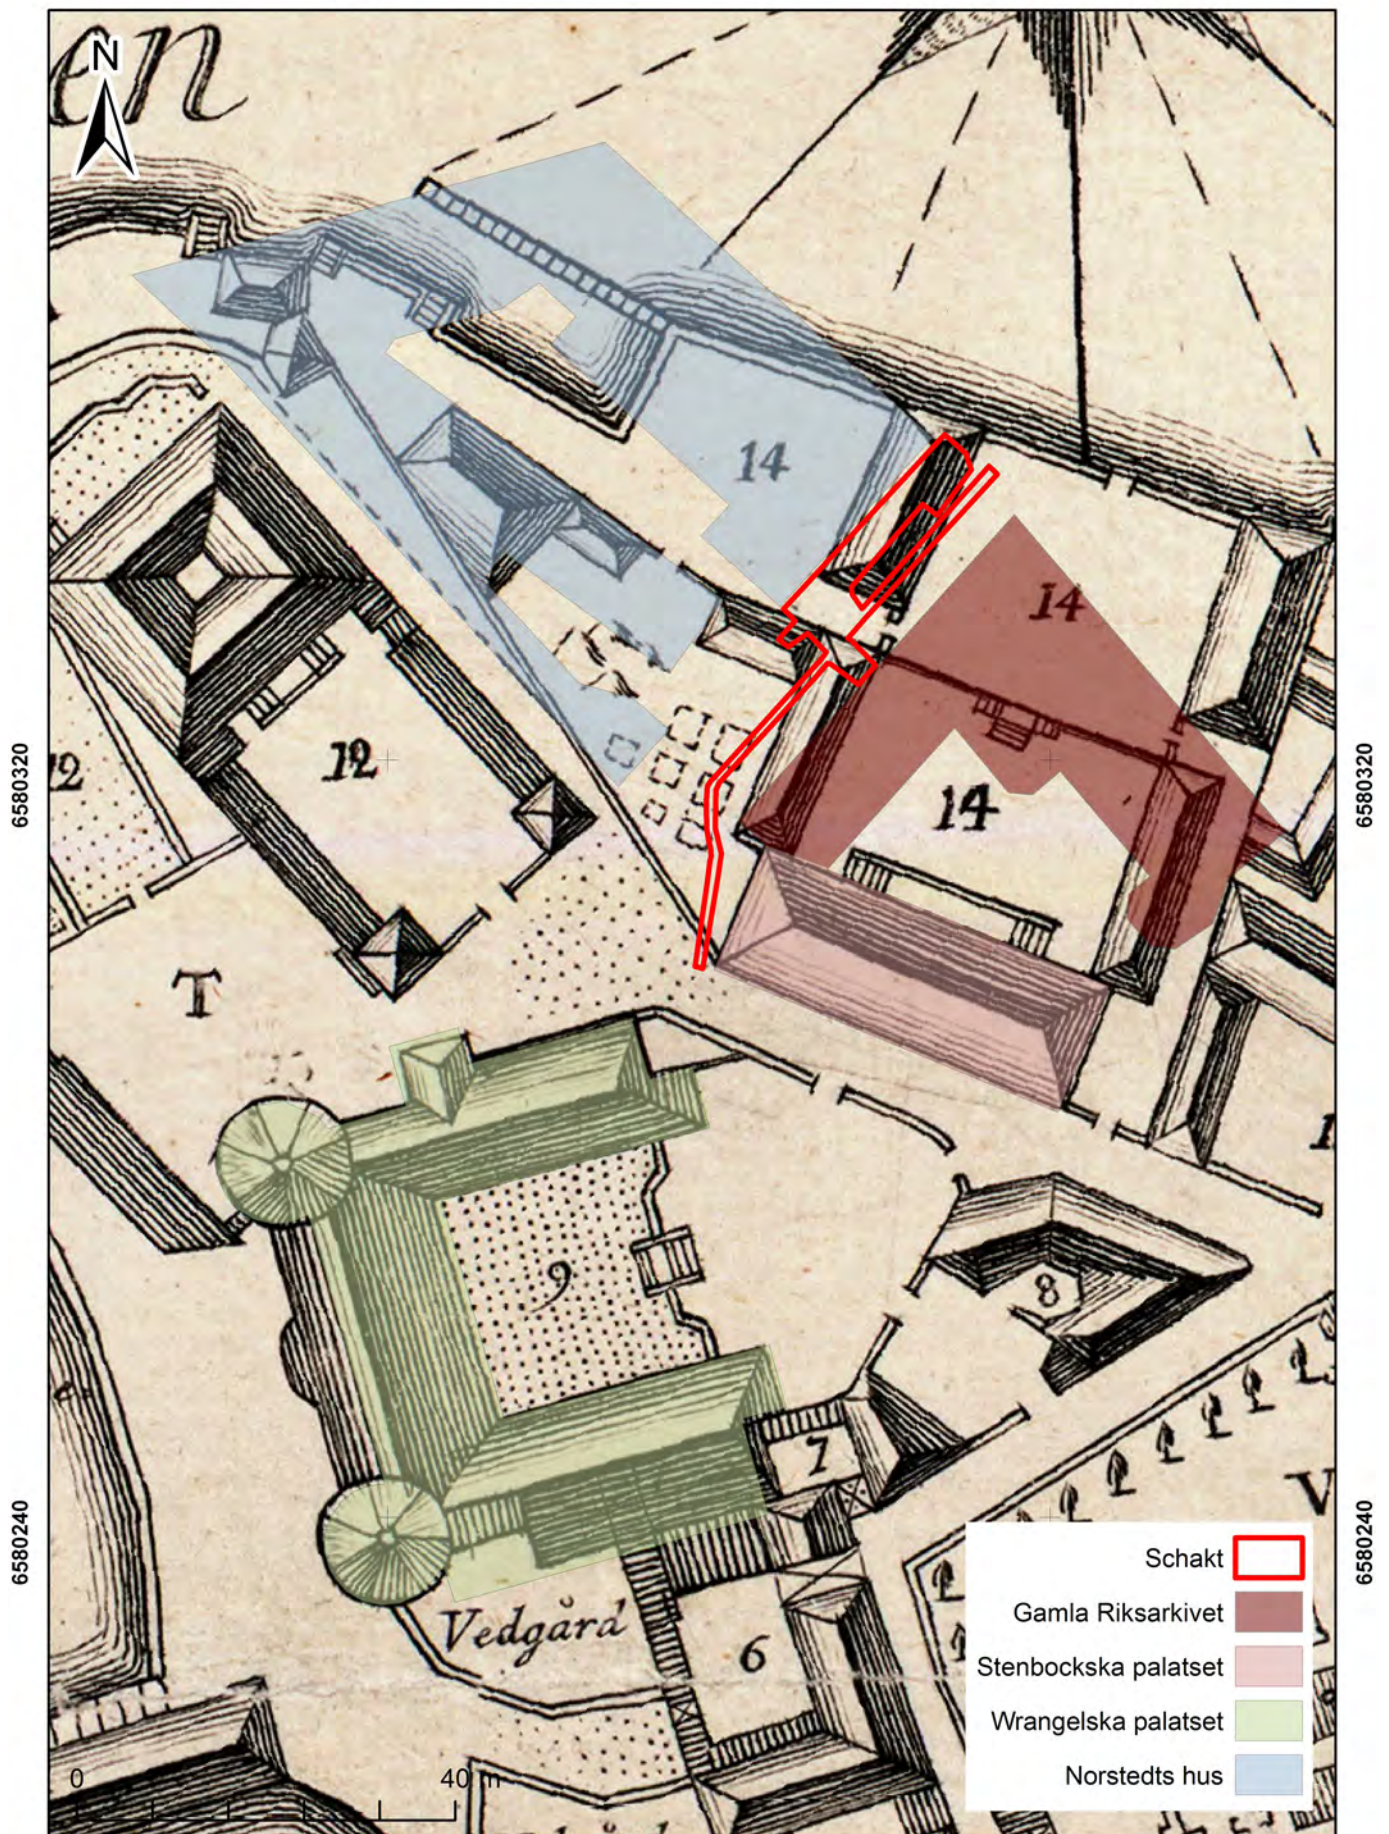
Figur 51. Schaktet markerat på 1771 års karta. Skala 1:800.

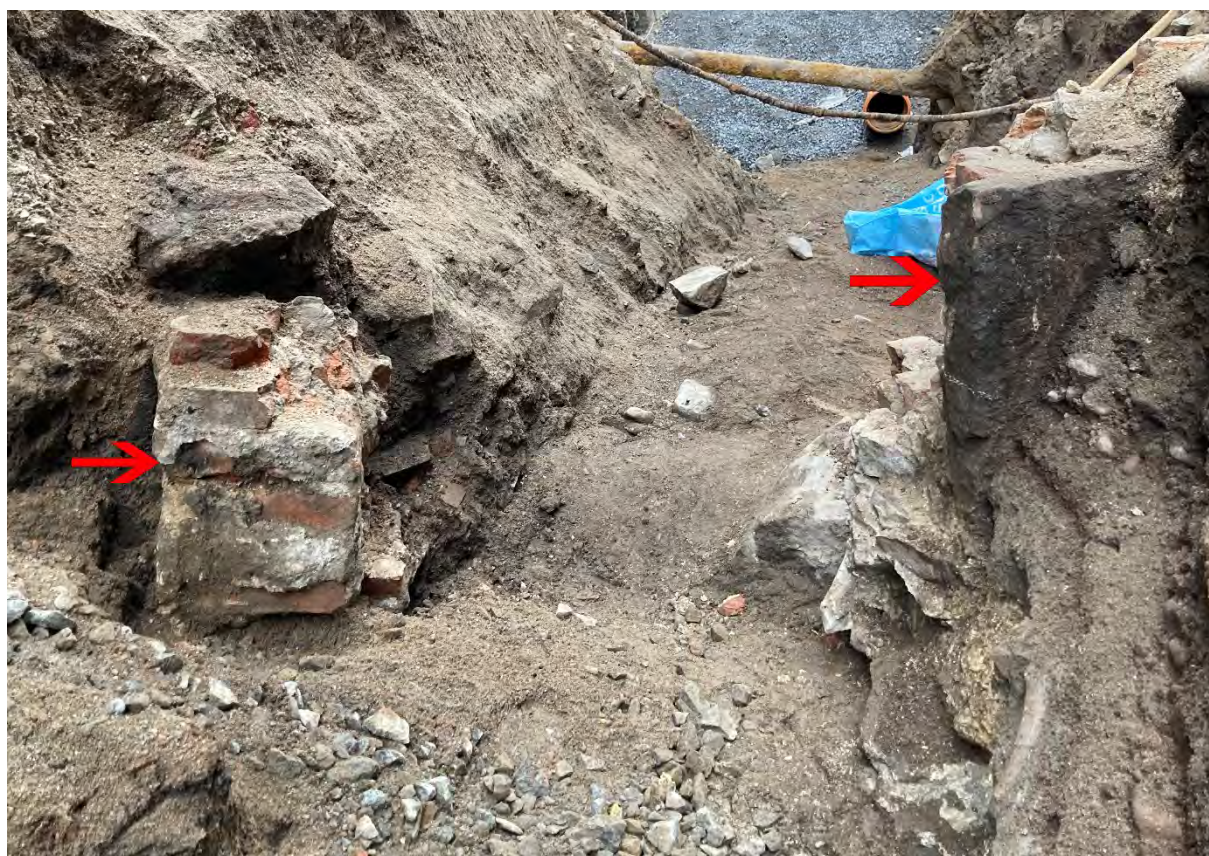
**Bild.** Mur 4 sedd mot nordöst. Till höger pekar pilen på en sockelsten i fasaden. Murdelen till vänster i bild har en smygsida till vänster, markerad med en pil. Foto: Anna B.

En mur i nordväst-sydöstlig riktning var synlig i båda sidor av ett smalt schakt, genombruten av en äldre rördragning. Muren är 0,6 m tjock och uppförd av tegel (6 x 13,5 x 28,5 cm) i ett oregelbundet renässansförband. Bruket är ljust och sandigt med synliga vita kalkklumpar. Det syntes inga spår av att fogarna skulle ha varit strukna. Muren fortsatte in i båda schaktkanterna. I den ena schaktkanten var muren bättre bevarad, med en sockel av huggen kalksten. Sockeln visar att det rör sig om en ytermur med fasad mot sydväst. Under sockeln var grundmuren av gråsten blottad och bör visa höjden för marknivån då muren anlades. Den andra murdelen var sämre bevarad, men murbruk på dess utsida är sannolikt ett spår av en försvunnen sockelsten. Till vänster i bilden nedan fanns en smygsida till en öppning eller möjligen ett hörn, markerad med en pil.

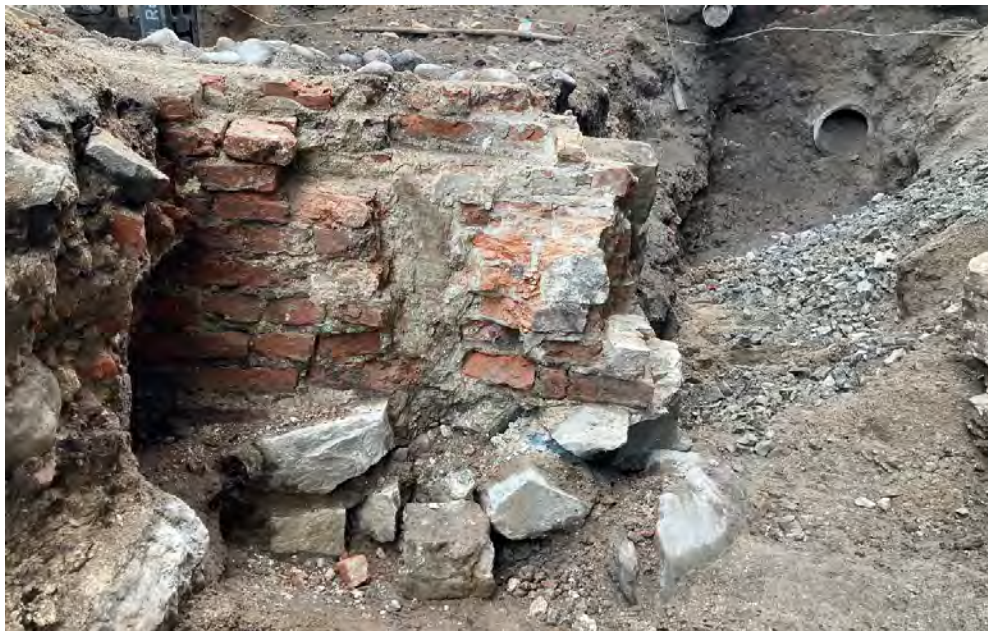
**Bild.** Mur 4 med insidan hitåt i bild. Nivån på den utskjutande grundmuren av gråsten visar att golvnivån bör ha legat strax ovanför. Foto: Anna B.

På insidan av muren skjuter grundmuren ut och visar att golvnivån bör ha legat strax ovanför. Innanför den sämre bevarade murdelen syntes en plansten i rasmassorna, se nedan, möjligen en rest av ett stengolv.

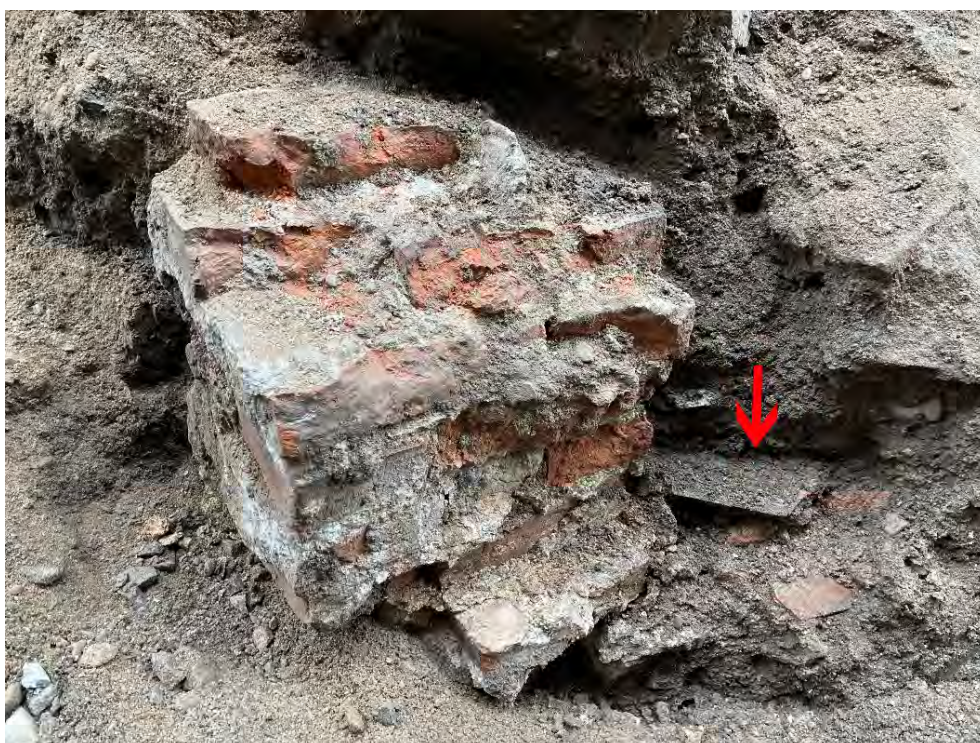
**Bild.** Innanför den sämre bevarade murdelen syns en plansten, här markerad med en pil. Den kan vara en del av ett golv. Bild: Anna B.

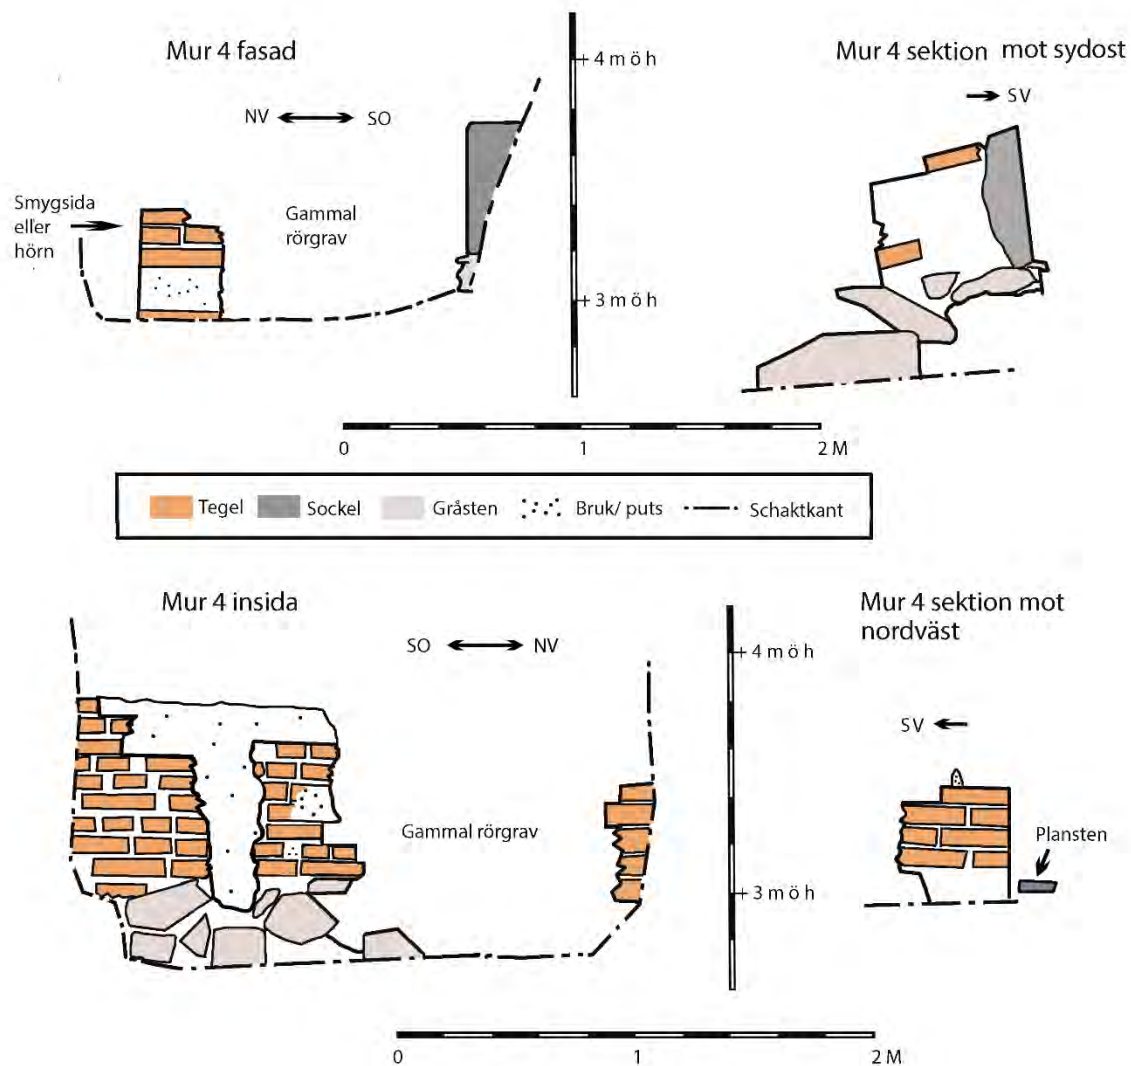
**Bild:** Mur 4. Fasad, insida och tvärsektioner. Höjden över havet har mätts upp av Arkeologgruppen.

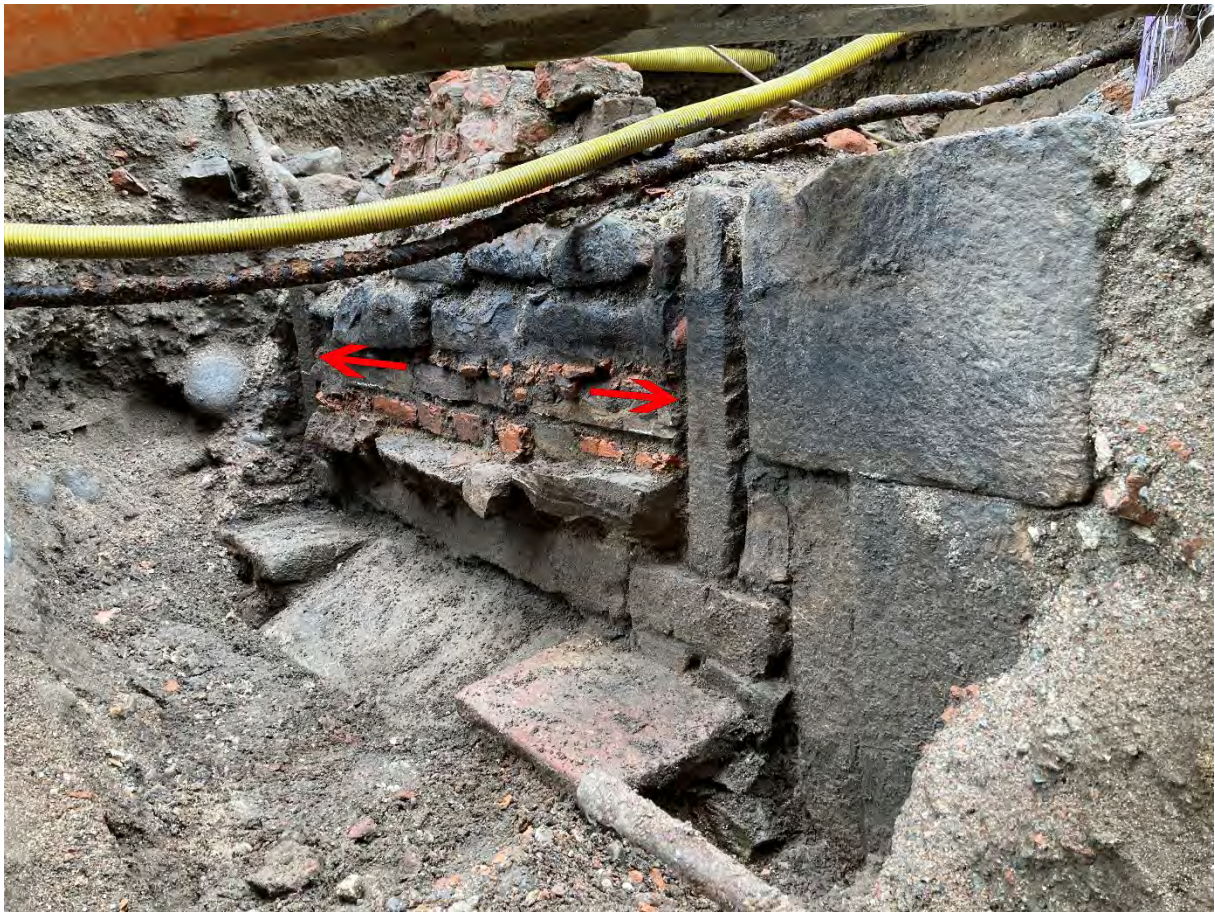
**Bild.** Mur 5 sett mot väster. Framför muren låg tre planstenar. De två pilarna visar bredden av den igensatta öppningen. Foto: Anna B.

Muren sträcker sig i nordväst-sydostlig riktning och fortsätter in i båda schaktkanterna. Den har en sockel av huggen sten mot nordost, det vill säga i motsatt riktning mot mur 4. Muren är 0,85 m tjock och uppförd av tegel (ca 6,5 x 13,5 x 28,5 cm) och naturstenar. Om det är en skalmur eller en helmur kunde inte avgöras. Framför muren och delvis i förband med denna låg tre planstenar av kalksten. I området mellan två smala, vertikala sockelstenar såg muren ut som om det fanns en igensatt öppning, se pilarna nedan. Det visade sig också vara fallet. Allt synligt tegel tillhörde igensättningen vars bruk var mörkare än bruket i den ursprungliga muren. Det syntes inga spår av fogstrykning och förband kunde inte avgöras.

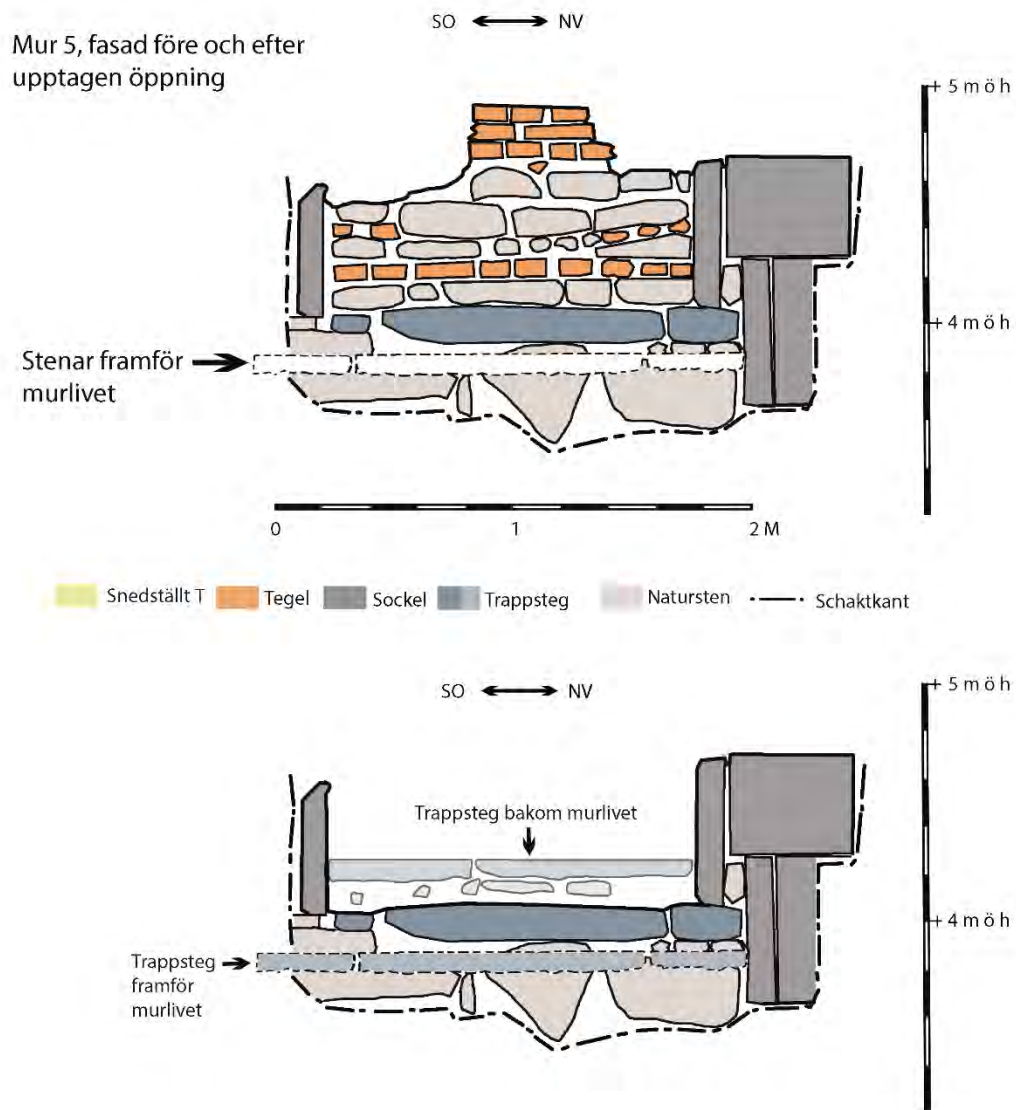
**Bild:** Mur 5, fasad med stensockel, före och efter upptagande av sekundär igensättöppning.

Öppningen har varit 1,5 m bred och i den ledde en trappa upp i huset. De tre planstenarna framför muren visade sig vara ett nedre trappsteg. Även en skiftgång av naturstenar högre upp visade sig tillhöra ett trappsteg, se ritningarna nedan. Trappan avlägsnades mellan dokumentationstillfällena men har dokumenterats av Arkeologgruppen. På ritningarna nedan har det översta och inre trappstegets läge lagts in utifrån fotografier. Fotona visade också att öppningen smalnade av inåt. Höjden över havet har mätts upp av Arkeologgruppen.

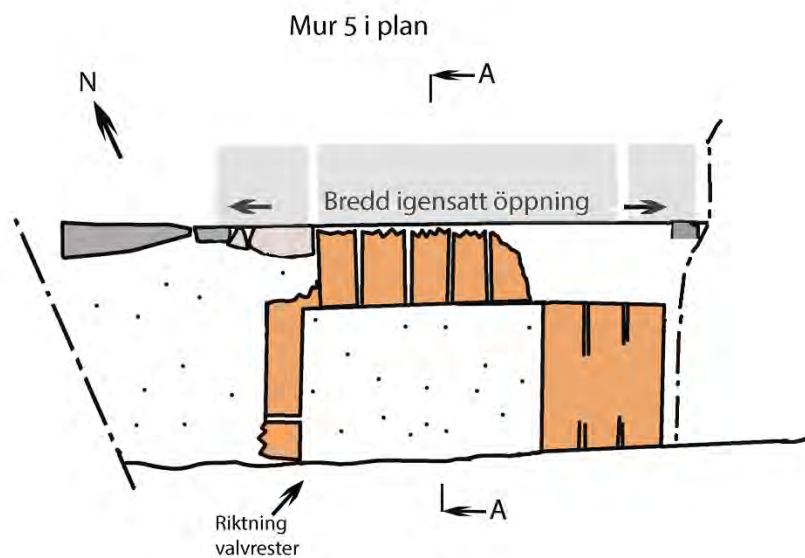
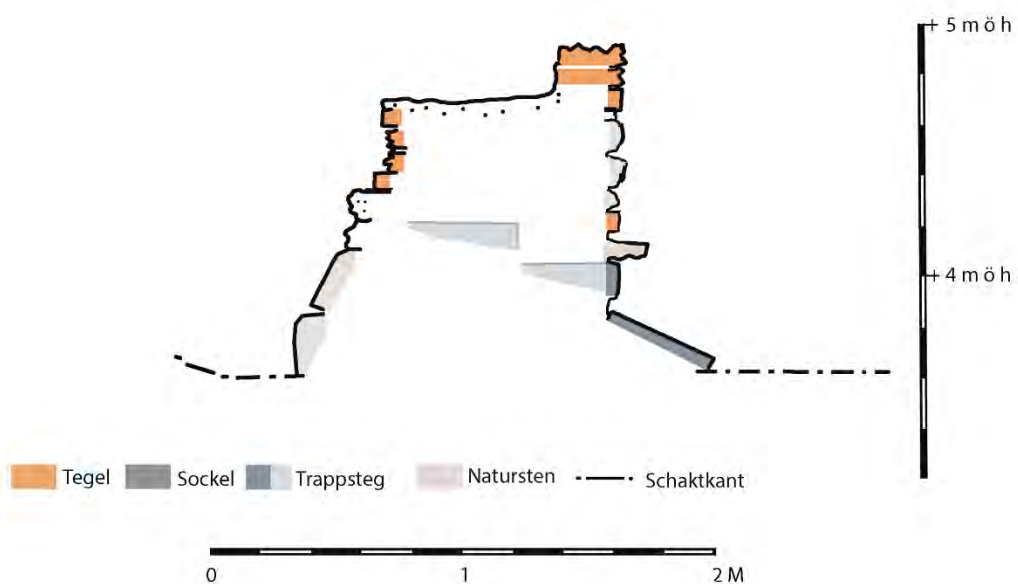
Mur 5 sektion A-A

**Bild:** Mur 5 i plan och sektion. På planritningen har det nedersta trappsteges tre planstenar (som låg framför muren) lagts in med svagt grå färg.

På murens ovansida syntes en rektangulär yta av bruk med tegel på tre sidor. Det fanns inga spår av sot eller eld, som skulle ha kunnat tyda på att det rört sig om en spis. Både teglet och bruksytan tillhörde igensättningen av trappan och det är inte säkert att det funnits en konstruktion här. Innanför muren låg nedrasade valvresten vars riktning markerats på ritningen nedan med en pil.
