# Stenbockska palatset

L2015:7789, stadslager  
Riddarholmen  
Stockholms stad  
Stockholms län  
Uppland  
Sabina Larsson

ARKEOLOGGRUPPEN AB RAPPORT 2023:42

ARKEOLOGISK UNDERSÖKNING  
I FORM AV SCHAKTNINGSÖVERVAKNING

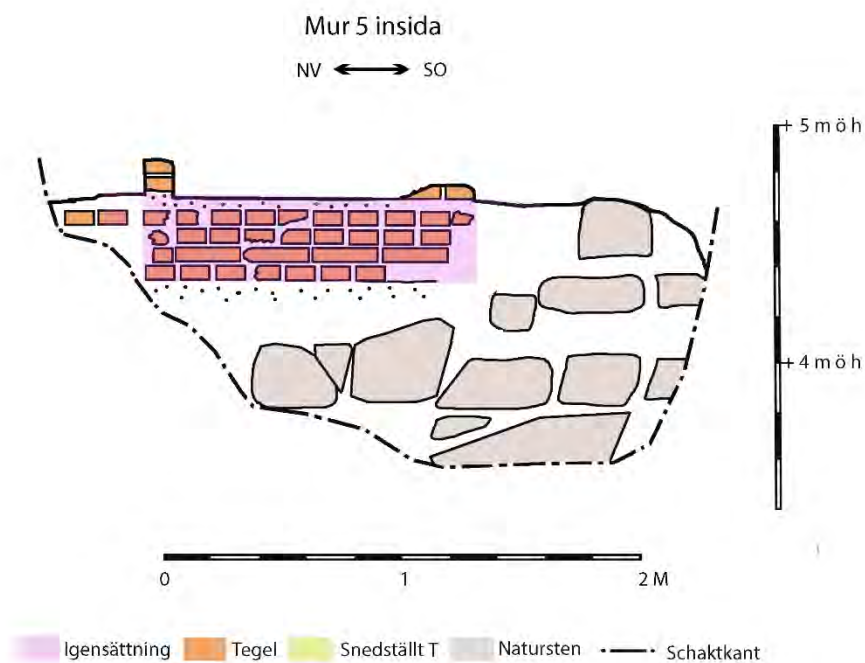
**Bild:** Mur 5, insidan.

Sett från insidan var muren av gråsten nedanförigensättningen och 1,2 m tjock. Troligen är detta grundmuren men det kan också vara innermuren till en källarvåning. Muren var ganska ojämna men kan ha varit skadad.

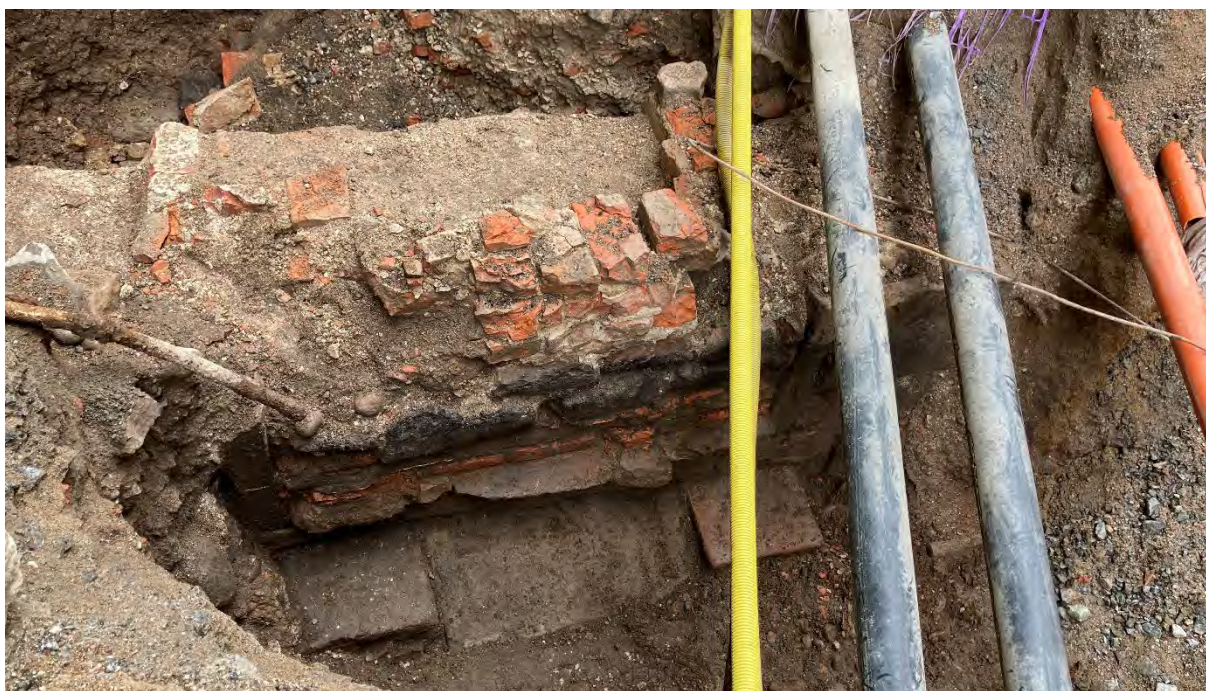
**Bild.** Mur 5 sedd ovanifrån. Hitåt i bild ligger det nedersta trappsteget utanför muren. Foto: Anna B.

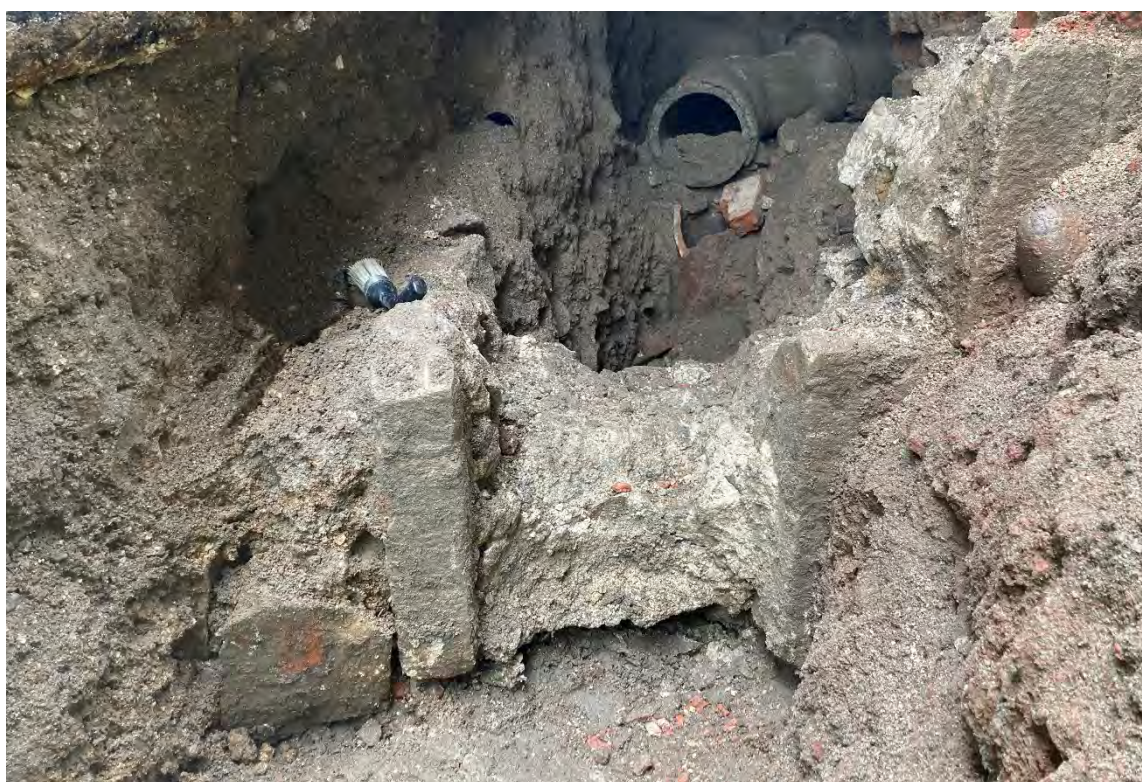
**Bild.** Mur 6a med en sockel av huggen kalksten. Foto: Anna B.

Mur 6a påträffades några meter nordväst om mur 5 och uppfattades ligga i samma riktning som denna. Den har delvis brutits igenom av en tidigare rördragning. Muren har en sockel av huggen sten mot nordost, bevarad till som mest två skifts höjd. Ovanför sockeln var sex skiftgångar av tegel synliga (6,5–7,5 x 13,5 x 28 cm). Bruket var ljust och sandigt, fogarna visade inga spår av att ha varit strukna. Som bilden nedan visar var den högra murdelen bättre bevarad än den vänstra, där det endast syntes två sockelstenar. Mellan de båda delarna fanns en kaka av bruk och småsten, möjligen en murkärna där en sockelsten tagits bort. Det rör sig knappast om en igensatt dörröppning då avståndet mellan sockelstenarna endast är 0,7 m. Höjdangivelser saknas för mur 6a och b.

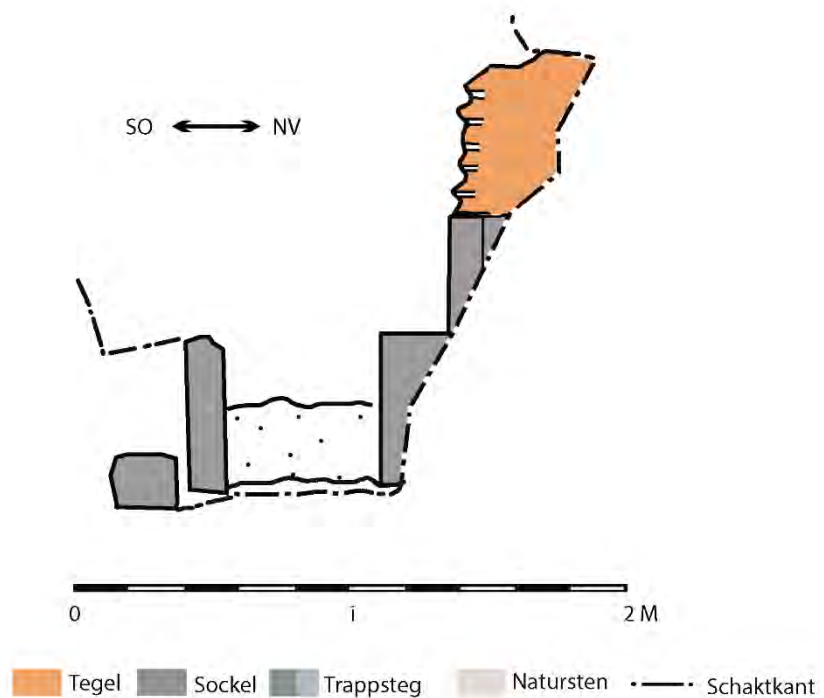
**Bild.** Mur 6a, fasad.

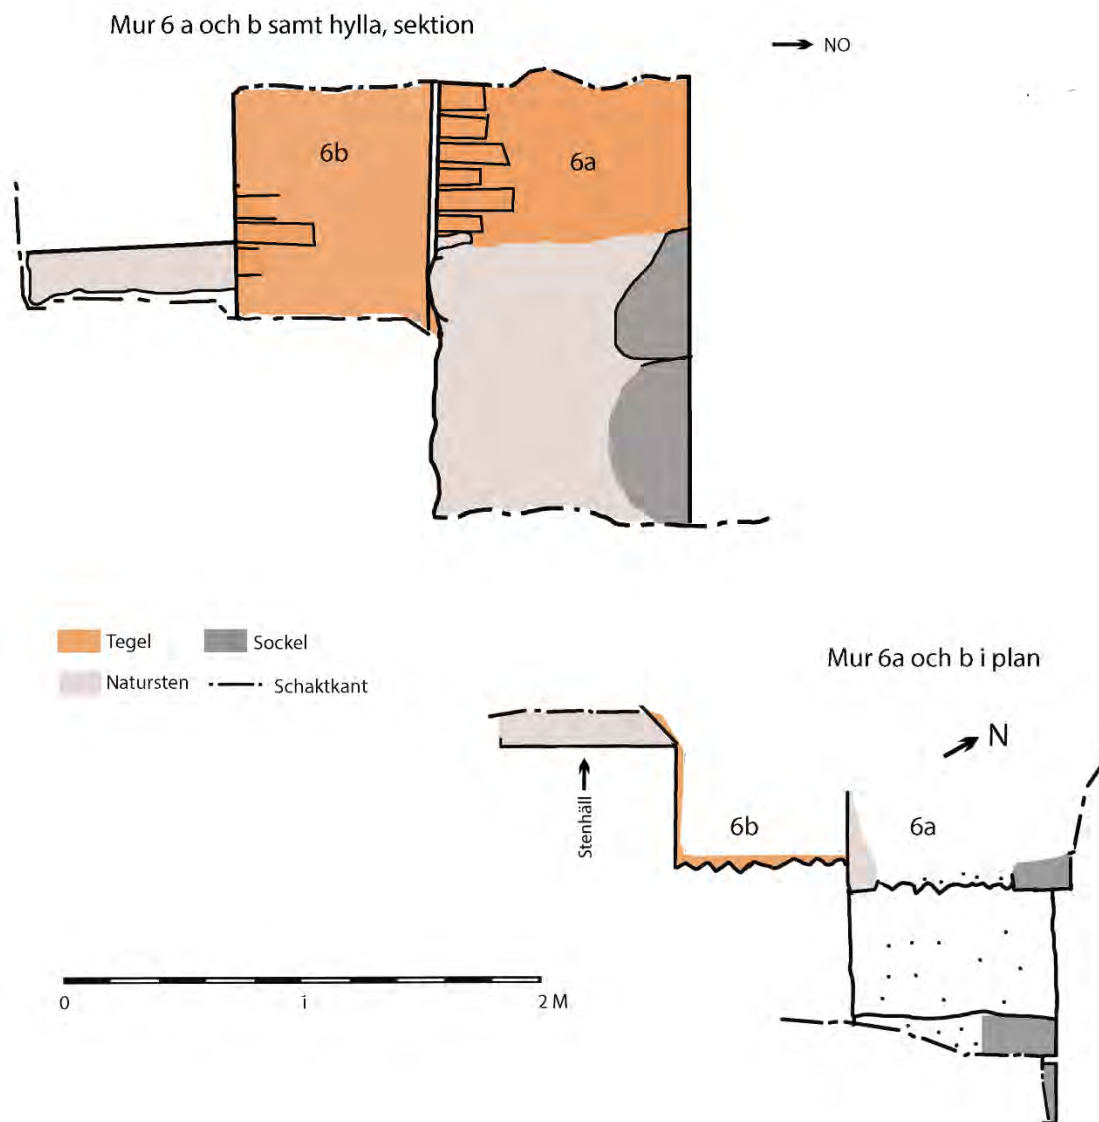
**Bild:** Mur 6a och b i sektion och plan.

Sett från sidan i genombrottet är mur 6a en skalmur upp till tegelskiften, 0,8 m tjock. Från och med tegelskiften tycktes muren däremot vara en helmur av tegel. Mot murens insida står ytterligare en mur, 6b, parallell med 6a men uppförd senare. Mur 6b är 0,7 m tjock och uppförd helt av tegel, 6-7,5 x 13,5 x 28 cm stora. Bruket är brunaktigt med stora synliga kalkklumpar. Mur 6b viker av vid en hylla av kalksten, se bilderna nedan. Dessa är sannolikt en del av samma konstruktion. I samma nivå som hyllan syntes en sotlins i tegelmuren. Det är möjligt att det funnits en spis i rummet.

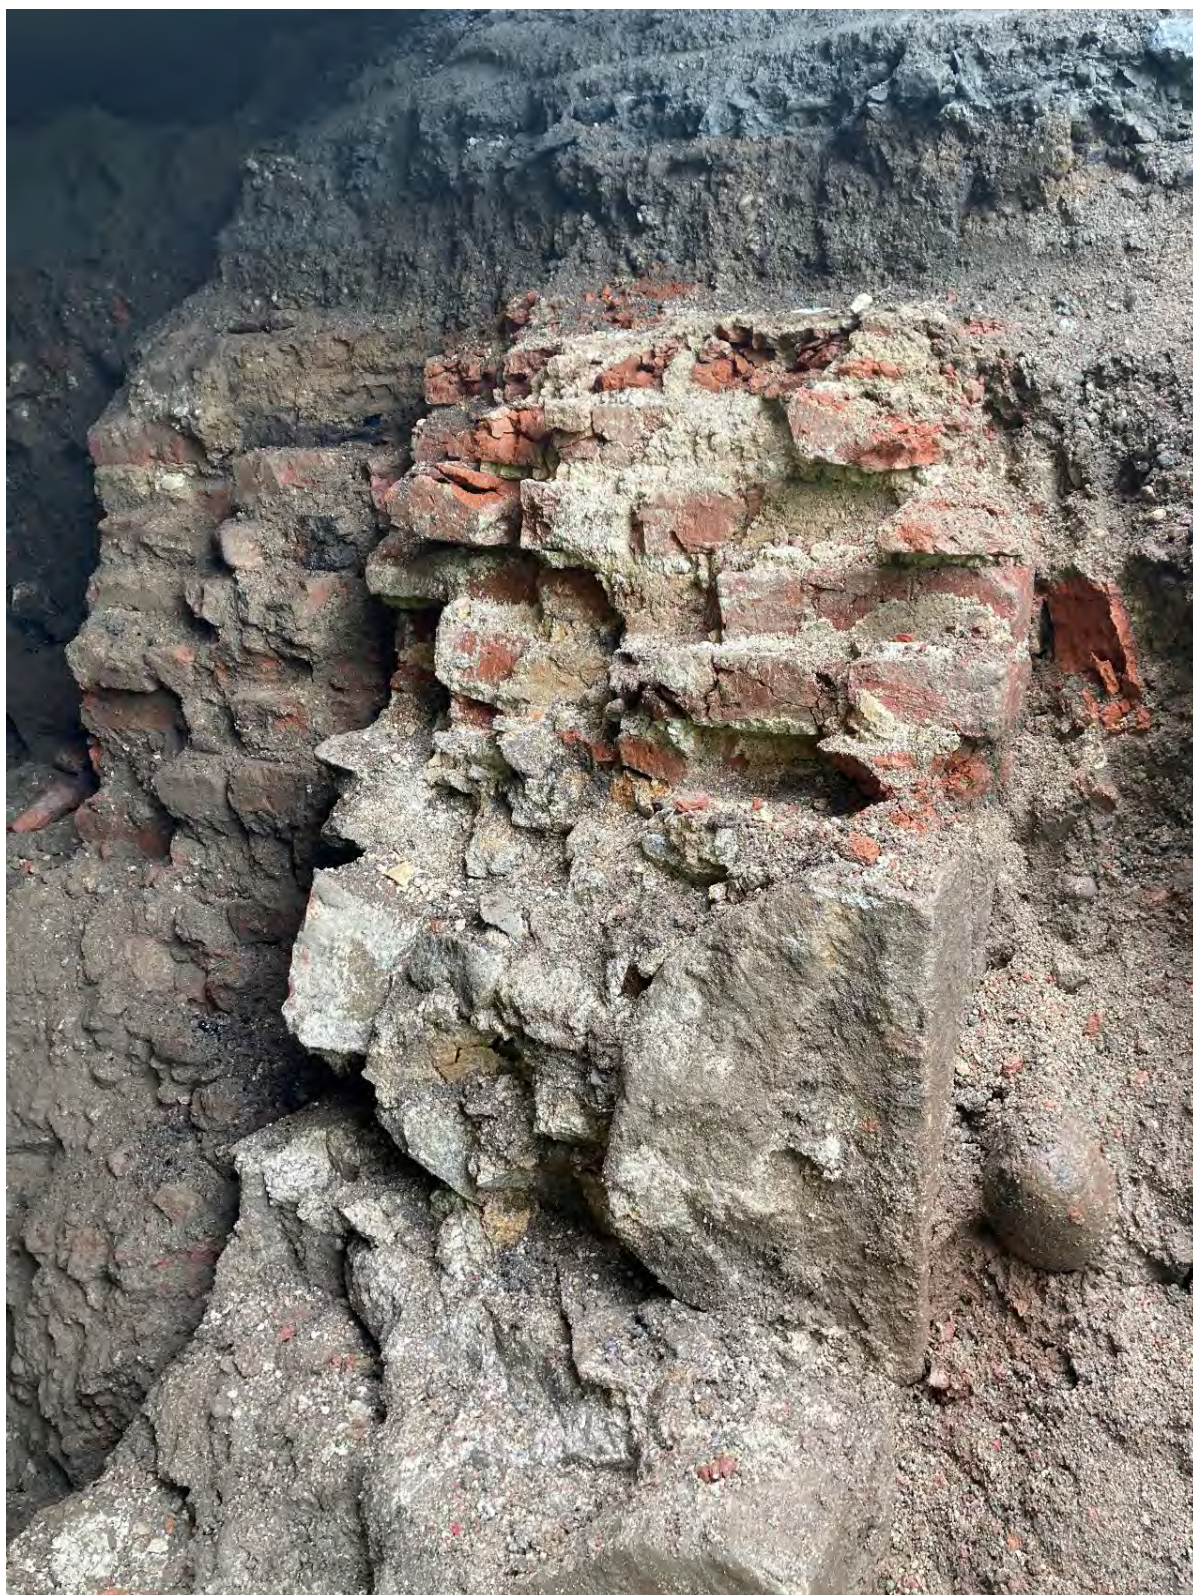
*Bild. Mur 6a till höger och 6b till vänster. Foto: Anna B.*

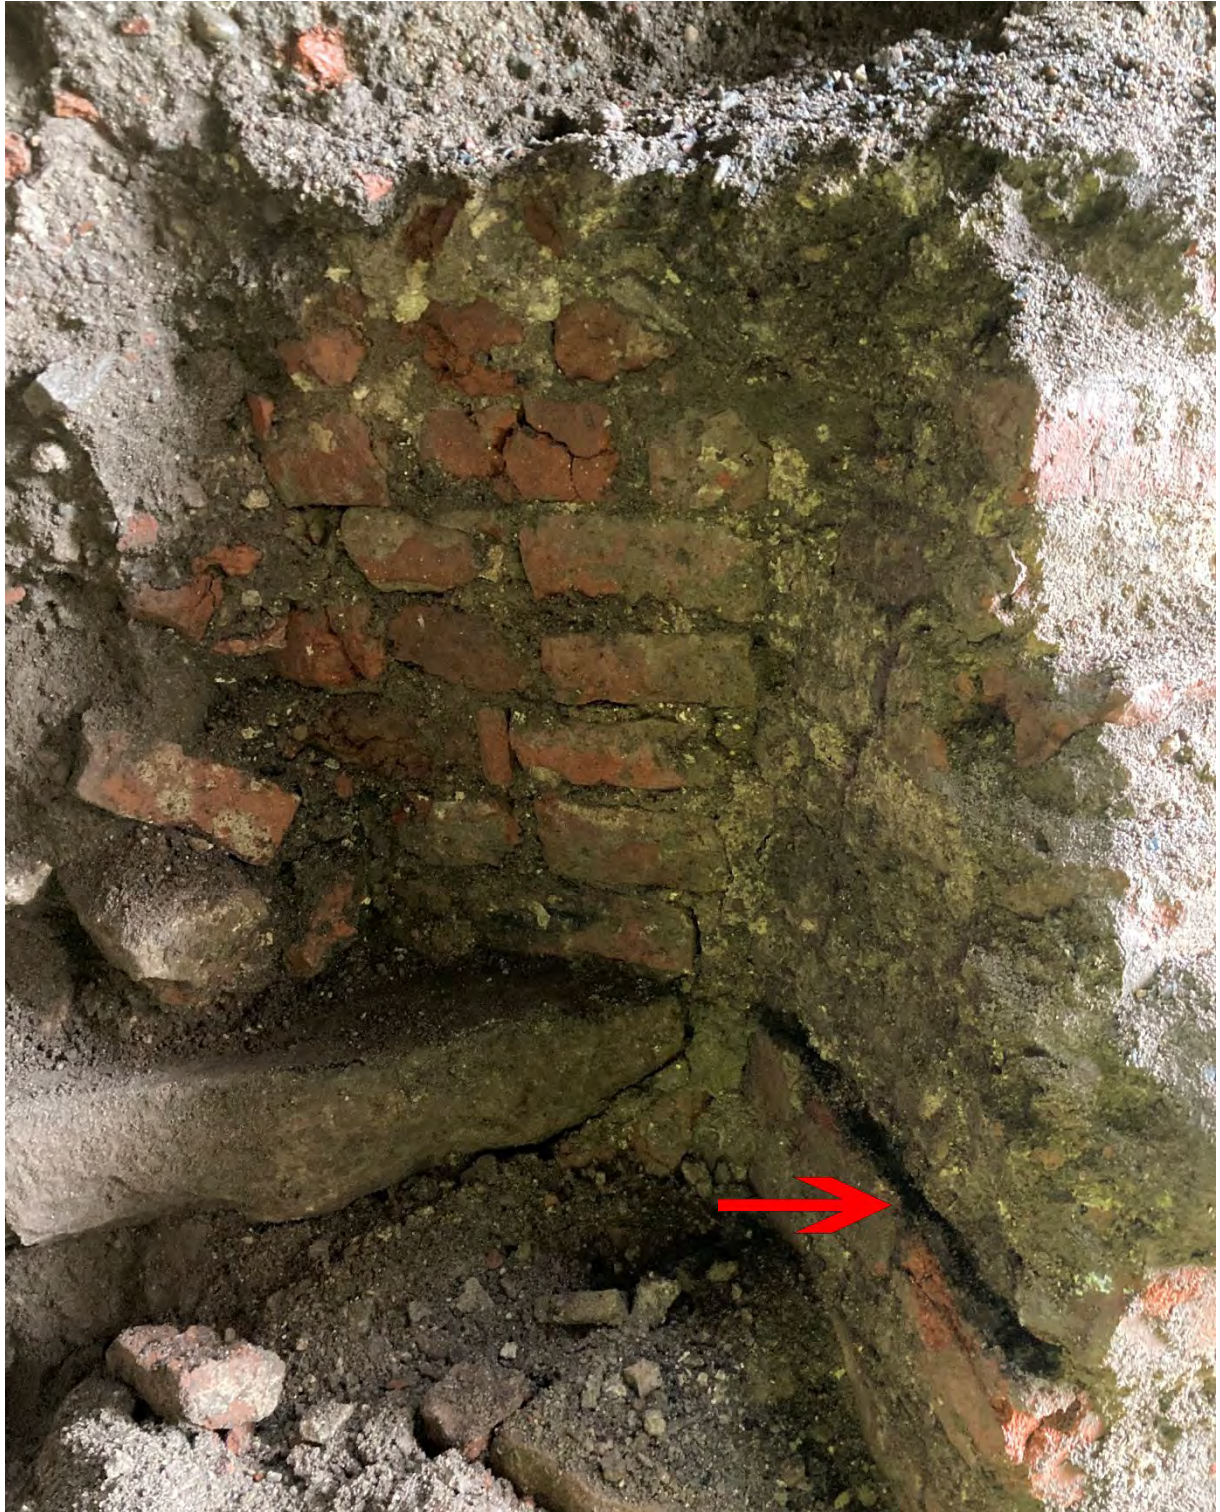
**Bild.** Till höger mur 6b som i bildens mitt vinklar av vid en stenhäll. Till höger syns en lins av sot markerat med en pil. Foto: Anna B.

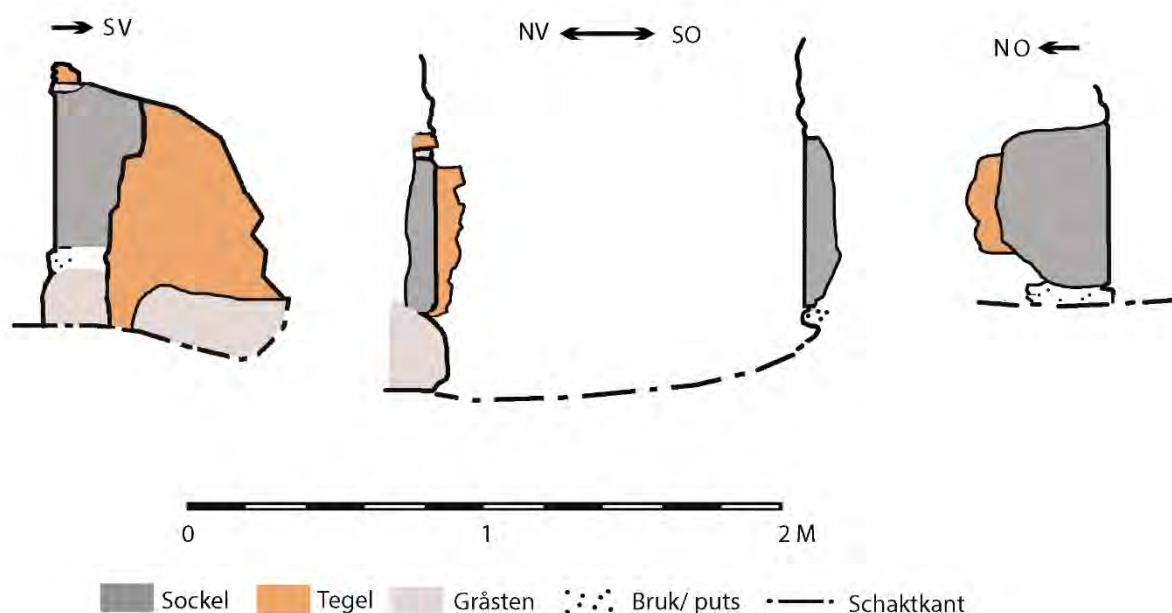
**Bild:** Mur 7, fasad och två tvärsektioner.

Muren sträcker sig i nordväst-sydöstlig riktning och var synlig i båda sidor av en smal schakt-arm. Tidigare rördragningar hade brutit igenom muren, som uppfattades som liggande i samma linje som mur 4 längre mot nordväst. Liksom denna har mur 7 en sockel av huggen sten mot sydöst. Höjdangivelser saknas för muren. Insidan är skadad och murtjockleken kunde inte avgöras. Teglet i murpartierna vid sockeln var 6 x 13,5–14,5 cm, deras längd kunde inte mätas. Bruket är grått med vita kalkklumpar. I den ens sidan syntes flera gråstenar under sockeln, sannolikt grundmuren under mark.

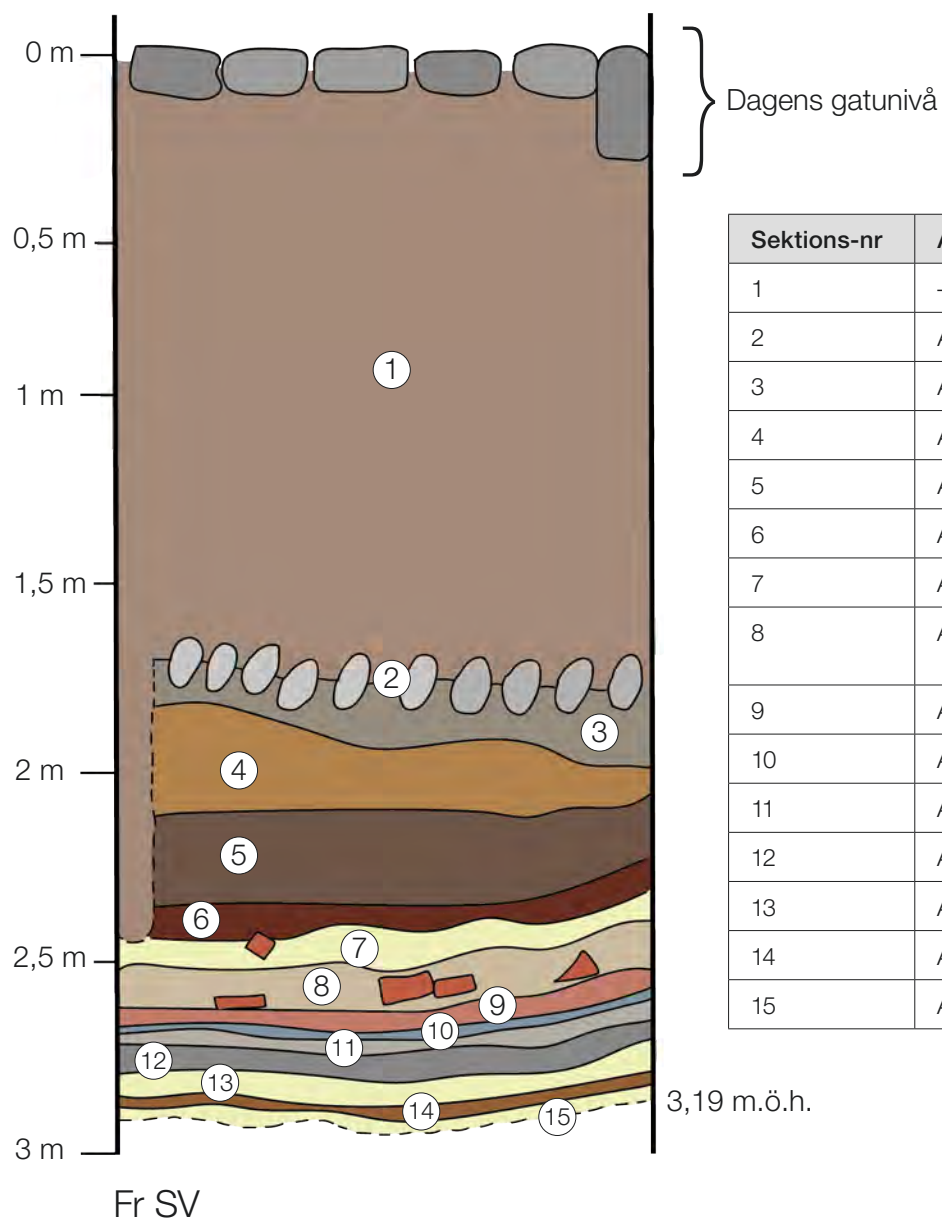
## Sektion 3

| Sektions-nr | A-nr | Beskrivning |
| 1 | – | Fyllnadsmassor |
| 2 | A184 | Stenläggning |
| 3 | A185 | Sättsand |
| 4 | A188 | Fyllnadslager |
| 5 | A189 | Fyllnadslager |
| 6 | A190 | Rödbrun sand |
| 7 | A191 | Kalkbruk, organiskt material |
| 8 | A194 | Glest utlagda tegelstenar i kalkbruk, ej sammanfogade |
| 9 | A195 | Tegelfärgad sand |
| 10 | A196 | Lager innehållande trä |
| 11 | A197 | Beige sand |
| 12 | A198 | Hårt packad småsten |
| 13 | A199 | Fyllnadslager |
| 14 | A201 | Trampyta |
| 15 | A202 | Silt blandat med kalk |

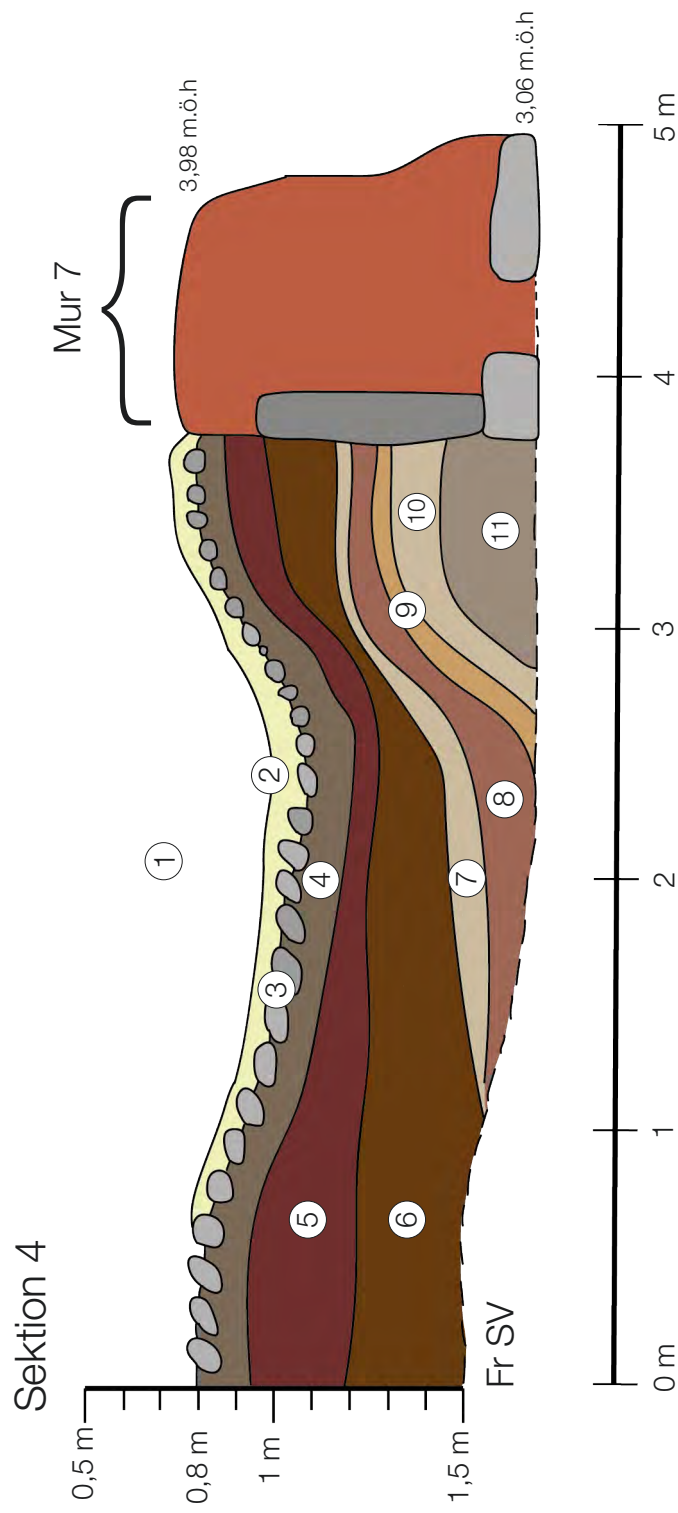
| Sektions-nr | A-nr | Beskrivning |
| 1 | - | 0,7–0,8 m fyllnadsmassor under nuvarande gatunivå |
